INFORME TÉCNICO DE FISCALIZACIÓN AMBIENTAL

LOTEO INVERSIONES LAMPA SPA

DFZ-2020-2474-XIII-SRCA

Septiembre 2020

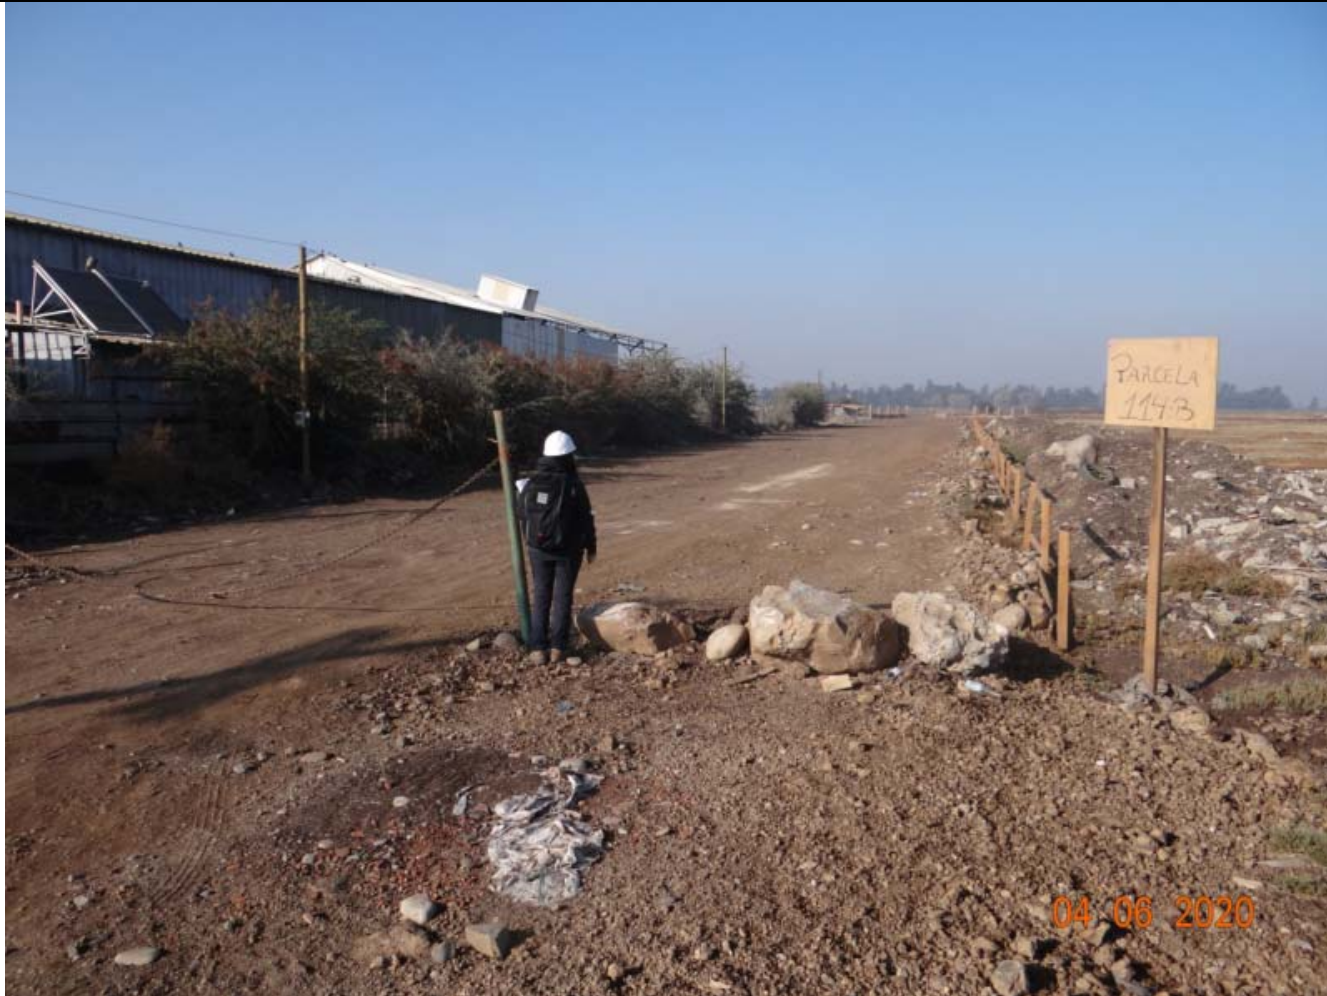
Fotografía 1.

Descripción del medio de prueba: Entrada peatonal a Parcela 114-B (esquina de calle Los Acacios y Calle Los Boldos)

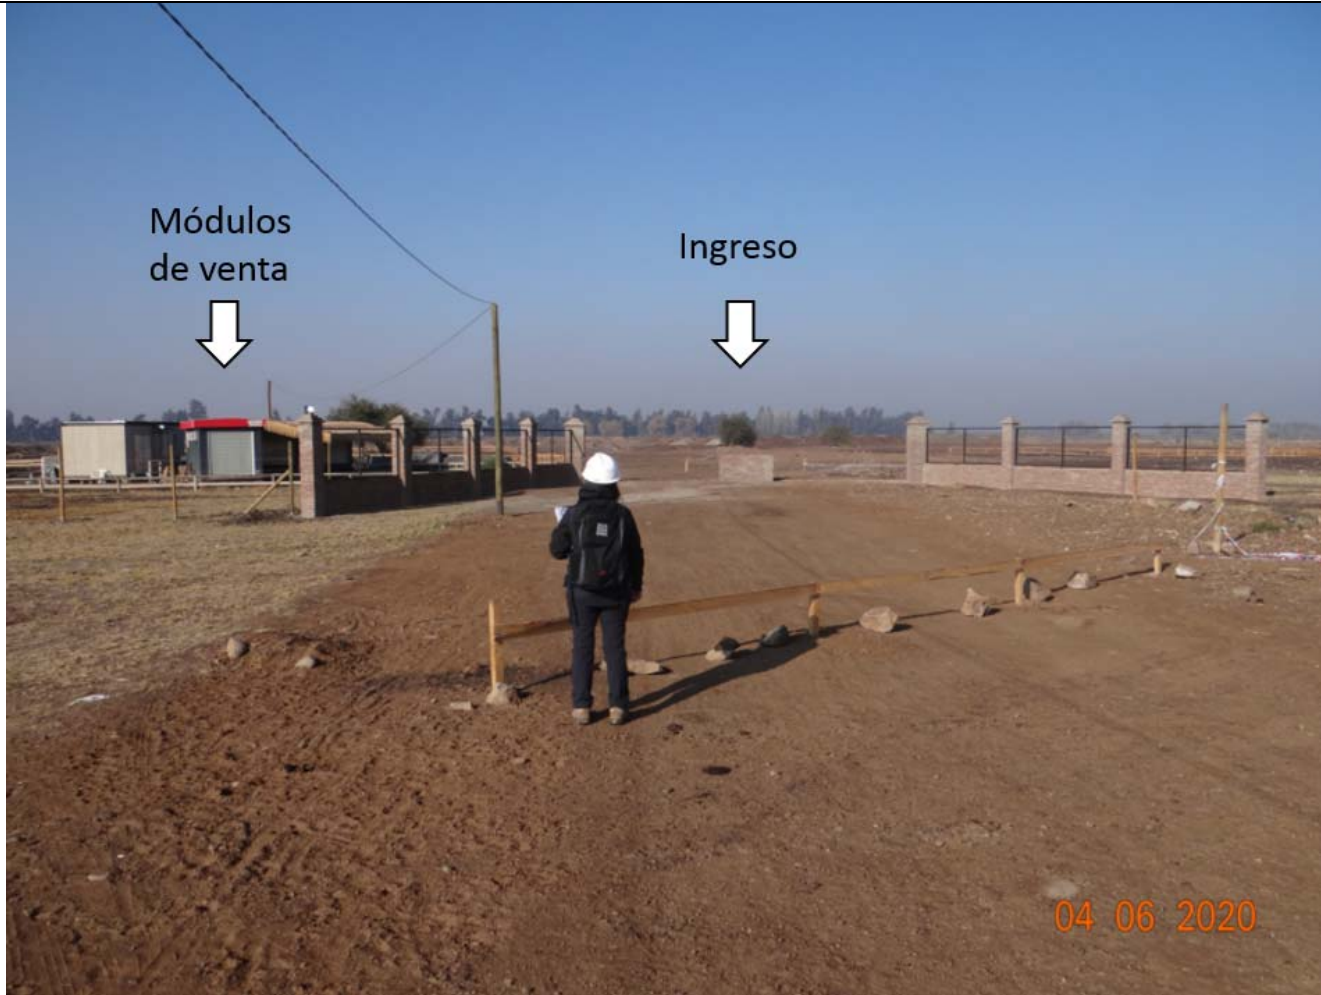
Fotografía 2.

Descripción del medio de prueba: Vista de las obras de entrada al Loteo. A la izquierda se observan los módulos de venta.

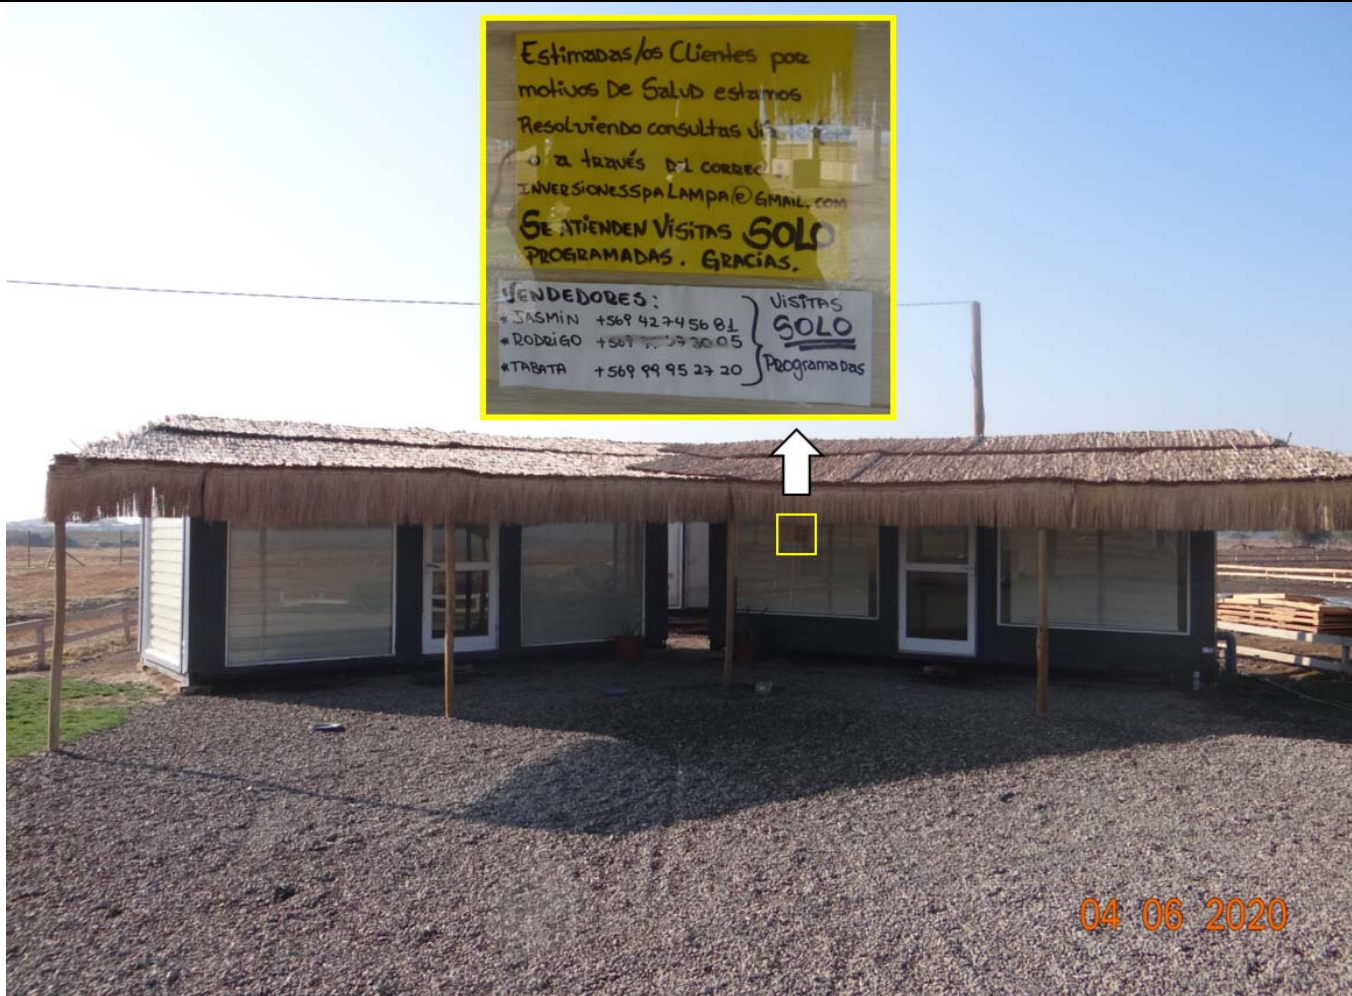
Fotografía 3.

Descripción del medio de prueba: Módulos de venta, se indica en una de las ventanas el contacto de vendedores.

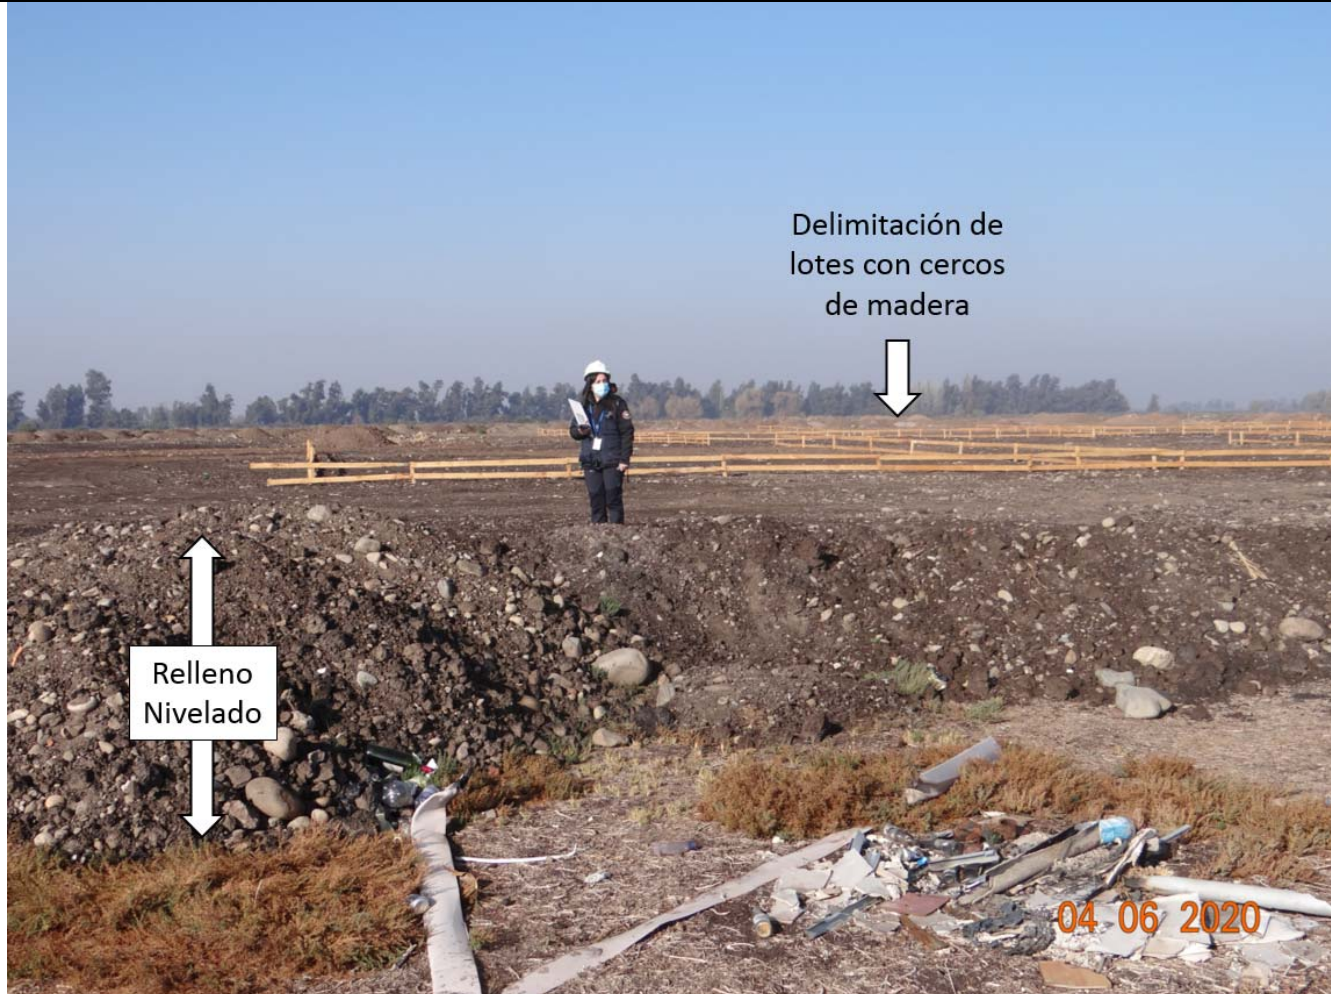
Fotografía 4.

Descripción del medio de prueba: Existe un sector de relleno sobre el cual se emplazan algunos "lotes" delimitados por cercos de madera.

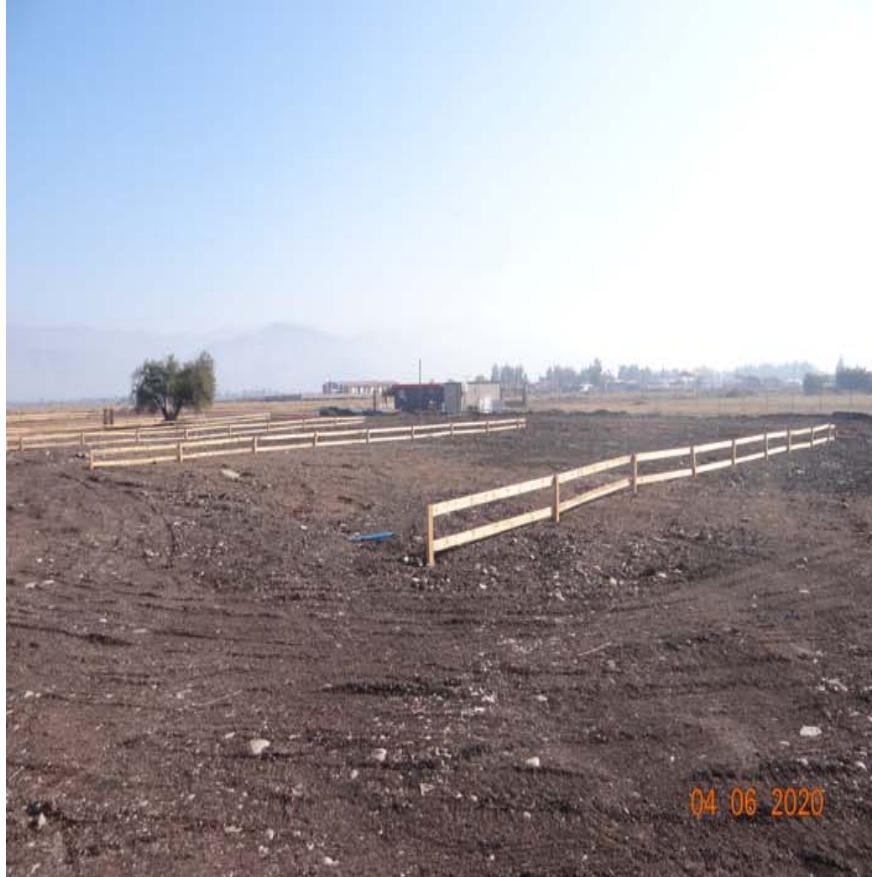
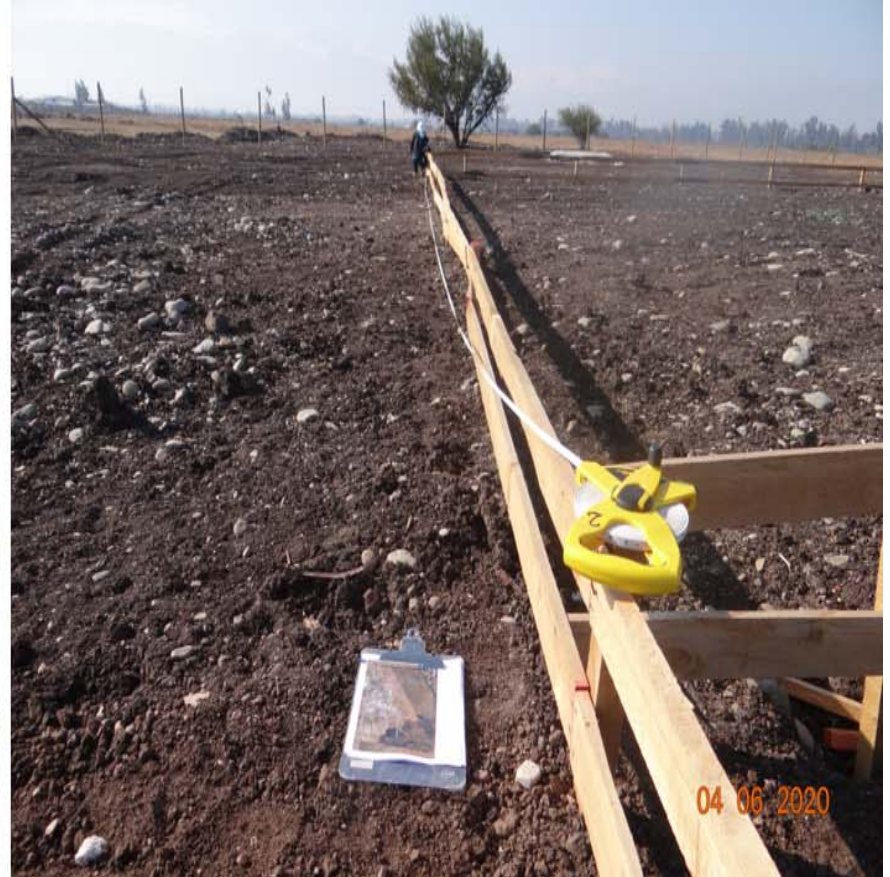
Fotografía 5.

Descripción del medio de prueba: Vista de uno de los lotes respecto del cual se tomaron las medidas de largo y ancho.

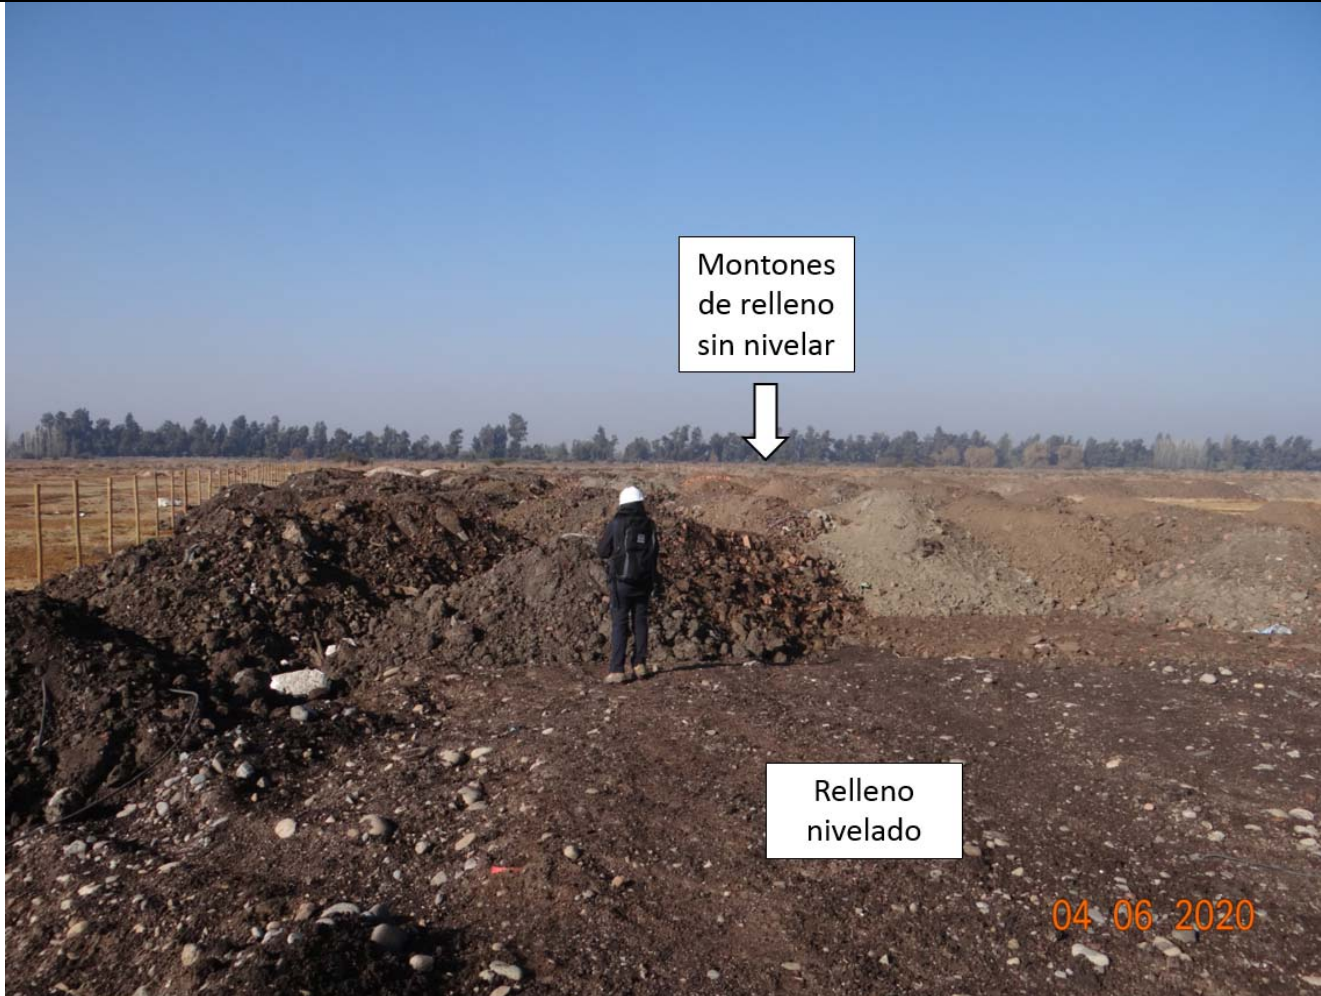
Fotografía 6.

Descripción del medio de prueba: Existe un sector de relleno sobre el cual se emplazan algunos "lotes" delimitados por cercos de madera.

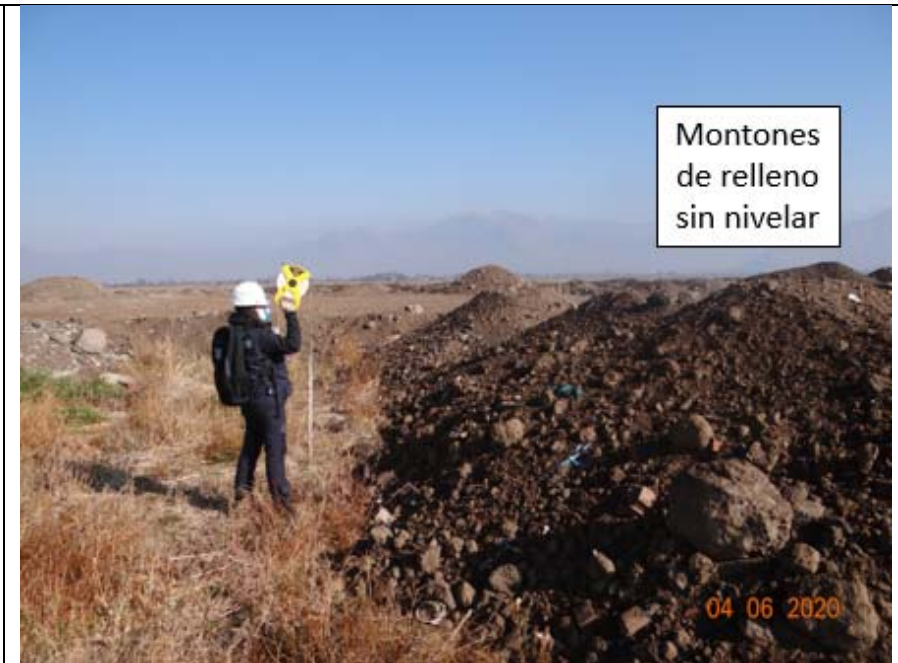
Fotografía 7.	Fecha: 04-06-2020		Fotografía 8.	Fecha: 04-06-2020	
Coordenadas UTM DATUM WGS84 HUSO 19S	Norte: 6315398.05 m	Este: 332400.80 m	Coordenadas UTM DATUM WGS84 HUSO 19S	Norte: 6315398.05 m	Este: 332400.80 m
Descripción del medio de prueba: Inicio del proyecto en la parte norte del predio			Descripción del medio de prueba: Tramo central de las obras de canalización

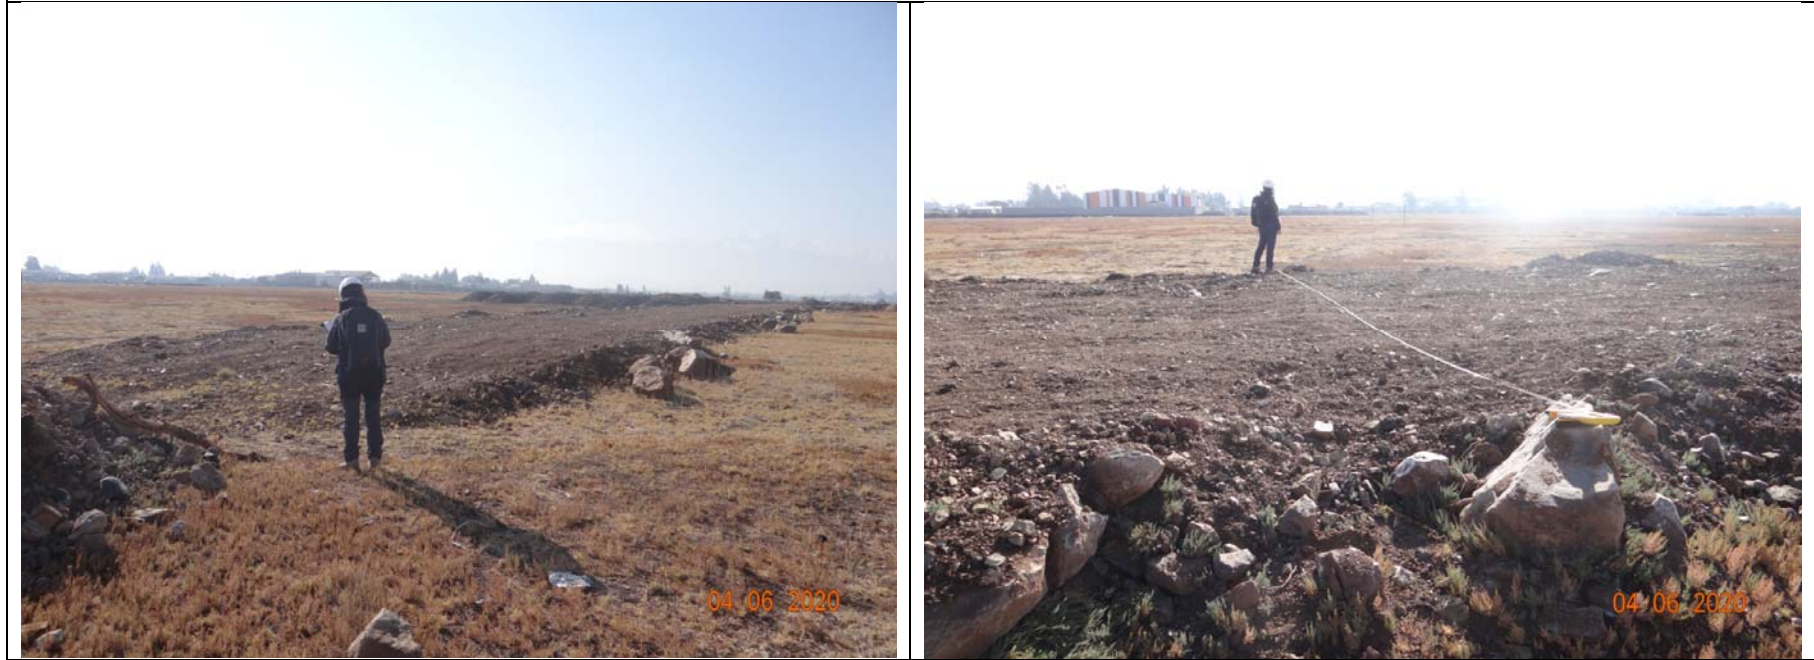
Fotografía 17.	Fecha: 04-06-2020		Fotografía 18.	Fecha: 04-06-2020	
Coordenadas UTM DATUM WGS84 HUSO 19S	Norte: 6315576.19 m	Este: 332101.97 m	Coordenadas UTM DATUM WGS84 HUSO 19S	Norte: 6315578.10 m	Este: 332124.41 m
Descripción del medio de prueba: Vista del camino existente al poniente del loteo.			Descripción del medio de prueba: Medición del ancho del camino en sección transversal.

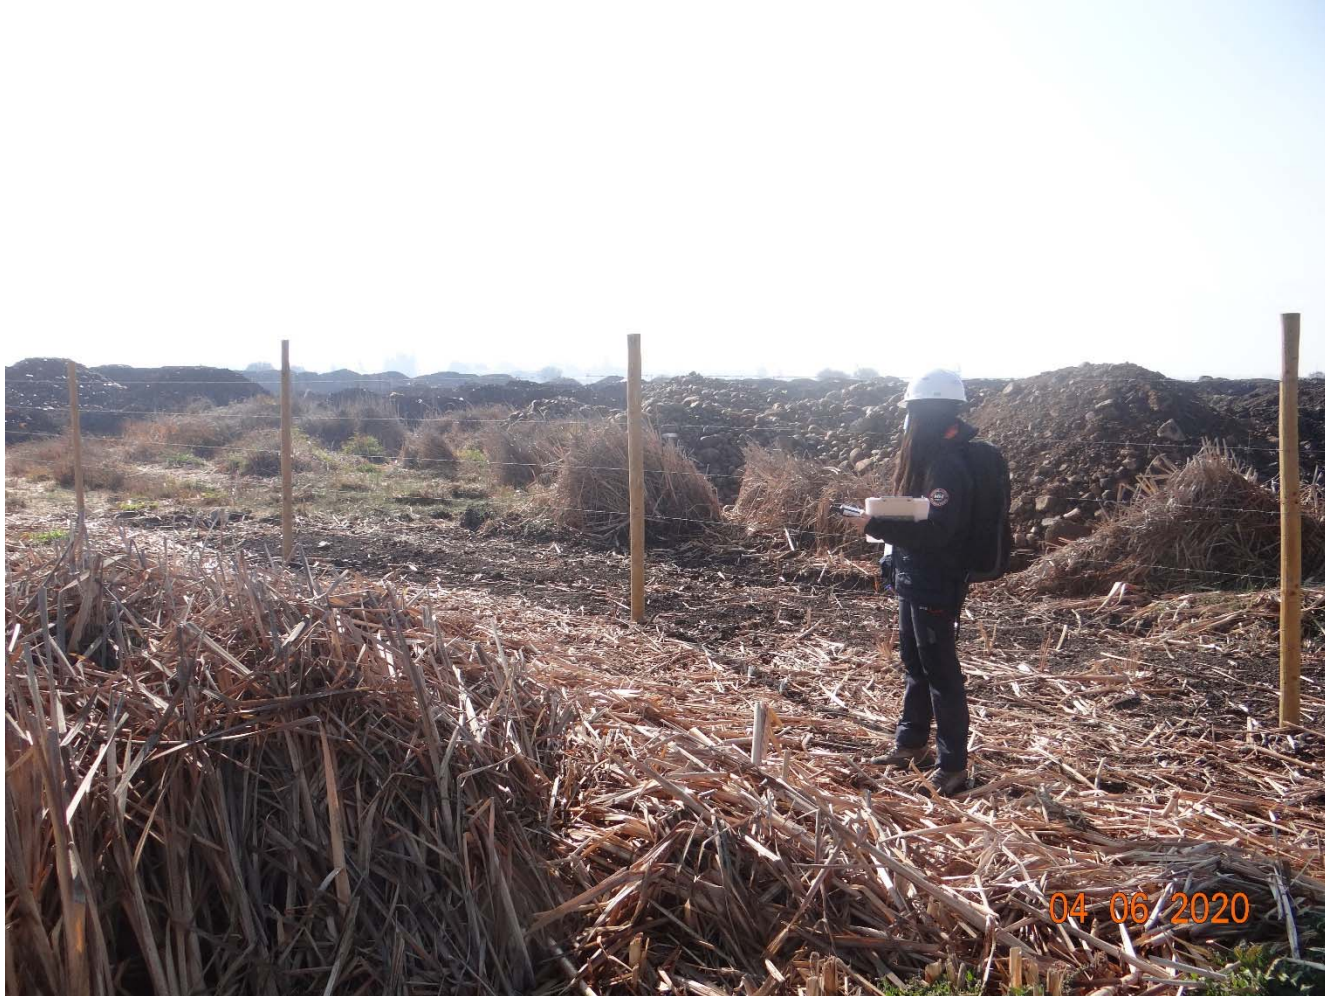
Fotografía 19.

Descripción del medio de prueba: Sector del loteo donde se observa presencia de plantas hidrófitas y material de relleno.

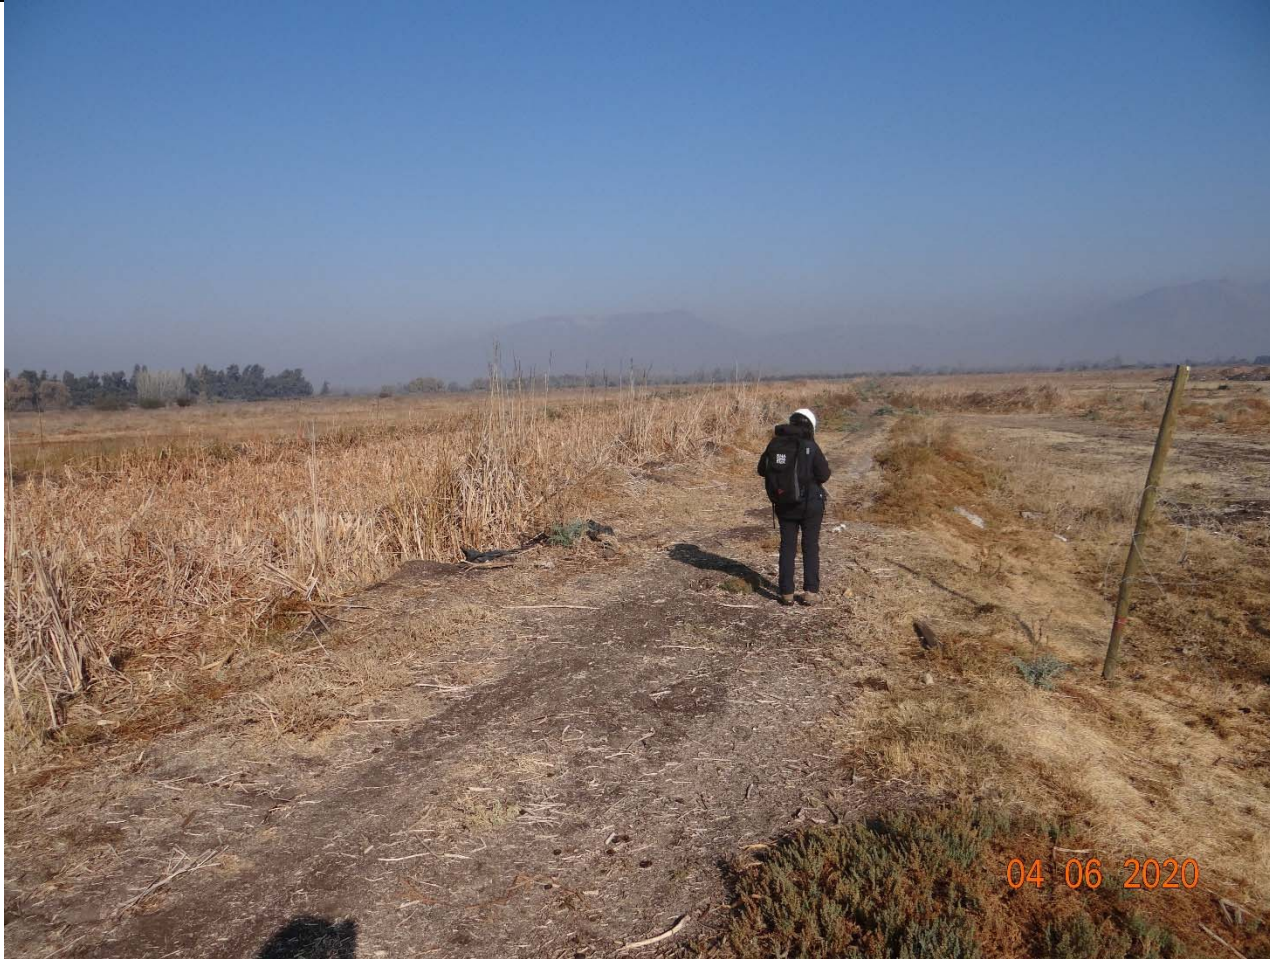
Fotografía 20.

Descripción del medio de prueba: Se aprecia un poste que corresponde al último hacia el sur del cerco. Siguiendo inmediatamente hacia el sur existe una especie de camino y luego un cauce sin agua y con abundante presencia de plantas hidrófitas.
