## INFORME TÉCNICO DE FISCALIZACIÓN AMBIENTAL

**DULCELÉ CHILE**

**DFZ-2019-1683-VII-SRCA**

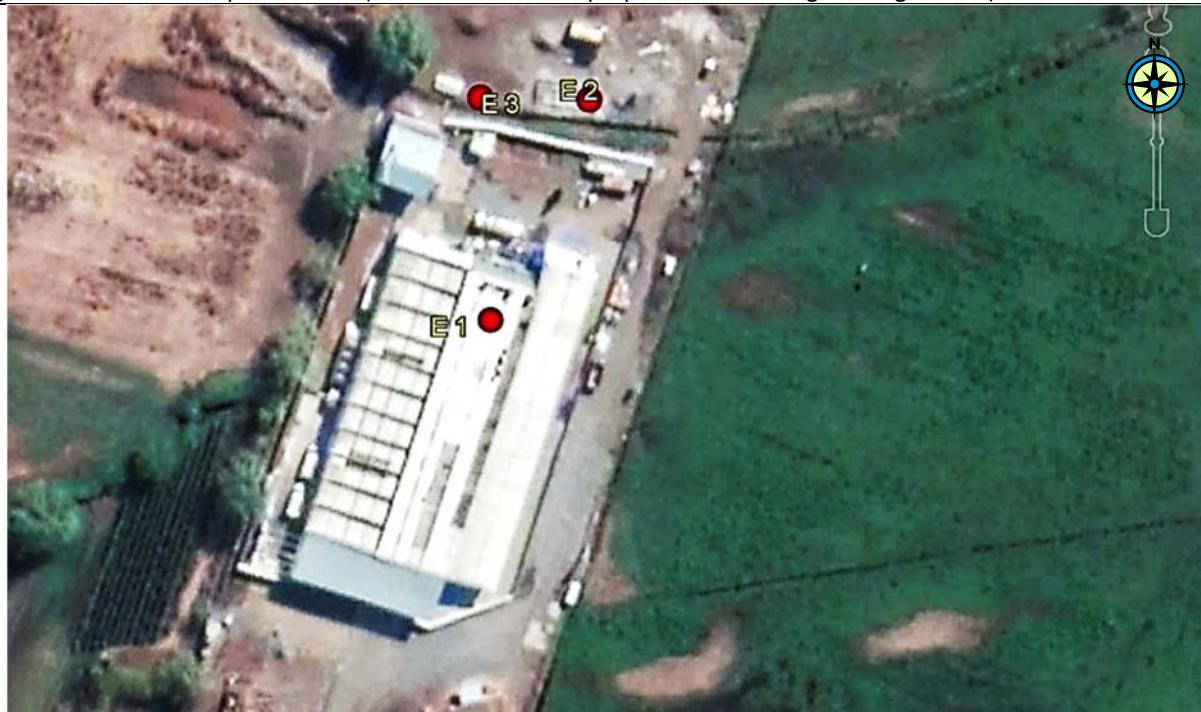
**Figura 3.: Estaciones Inspeccionadas (Fuente: Elaboración propia en base a imagen Google Earth).**

Nº de estación	Nombre/ Descripción de estación
1	Planta de Procesos: Planta donde se desarrollan los procesos de elaboración de manjar, envasado y controles operacionales.
2	Planta de tratamiento de RILes: Sistema instalado para el tratamiento de los RILes generados en la planta de procesos.
3	Punto de descarga: Punto de descarga de RILes tratados a cuerpo de agua superficial.

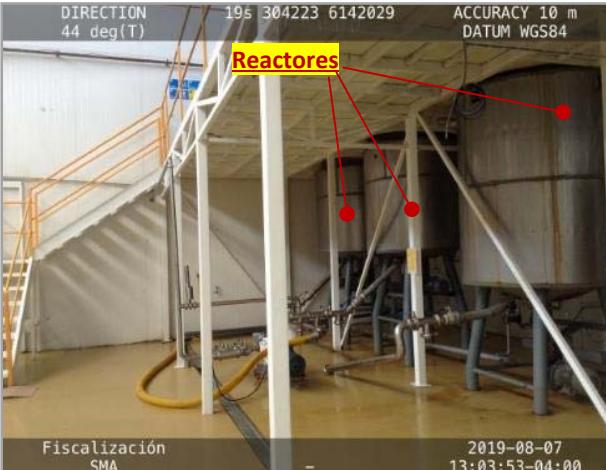
<b>Fotografía 1.</b> <b>Fecha: 07-08-2019</b>

<b>Fotografía 2.</b> <b>Fecha: 07-08-2019</b>
<p><b>Descripción Medio de Prueba:</b> Fotografía del área de procesos de elaboración de manjar. Se pueden apreciar los reactores donde se elabora el manjar. Los RILes generados en la unidad fiscalizable corresponden principalmente al lavado de estos equipos.</p>	<p><b>Descripción Medio de Prueba:</b> Sistema de sumidero dispuesto en el suelo de las zonas de procesos para recolectar el RIL generado principalmente en lavado de equipos.</p>

los Riles generados en las operaciones de limpieza de la planta de procesos, principalmente lavado de los equipos donde se produce manjar y lavado de pisos, son evacuados hacia el sistema de tratamiento de Riles por un sistema de sumideros dispuestos en el piso de la planta. Respecto al tipo de RIL, el Sr. Rubén Díaz, Gerente, señaló que corresponde básicamente al lavado de los equipos para producir manjar (ver Fotografía 1) y, en menor medida, del lavado de pisos y del sector de envasados. Los Riles recogidos en el sistema de sumideros (Fotografía 2) son derivados a un sistema de pretratamiento, conformado por 3 cámaras (una circular y dos rectangulares) (ver Fotografías 3 y 4) ubicadas en el patio de la planta de procesos, donde se realiza un retiro preliminar del material sólido mediante decantación. Este material posteriormente (después de limpiezas periódicas) es derivado a lugares autorizados para su disposición, luego de su extracción mediante camión limpiafosas.

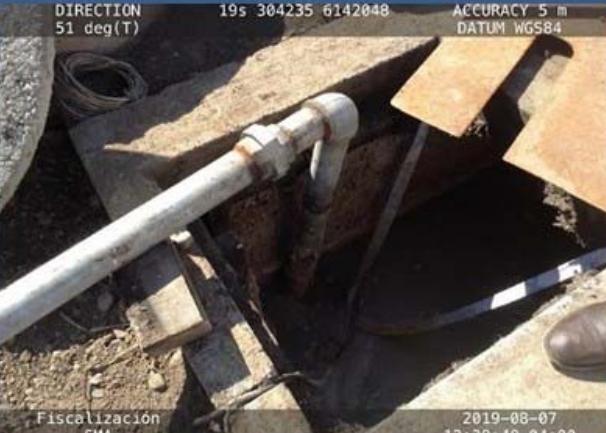
<b>Fotografía 3.</b> <b>Fecha: 07-08-2019</b>

<b>Fotografía 4.</b> <b>Fecha: 07-08-2019</b>
<p><b>Descripción Medio de Prueba:</b> Cámara de pretratamiento rectangular, proceso previo al tratamiento en la planta de tratamiento de RILes.</p>	<p><b>Descripción Medio de Prueba:</b> Cámara de pretratamiento circular, proceso previo al tratamiento en la planta de tratamiento de RILes</p>

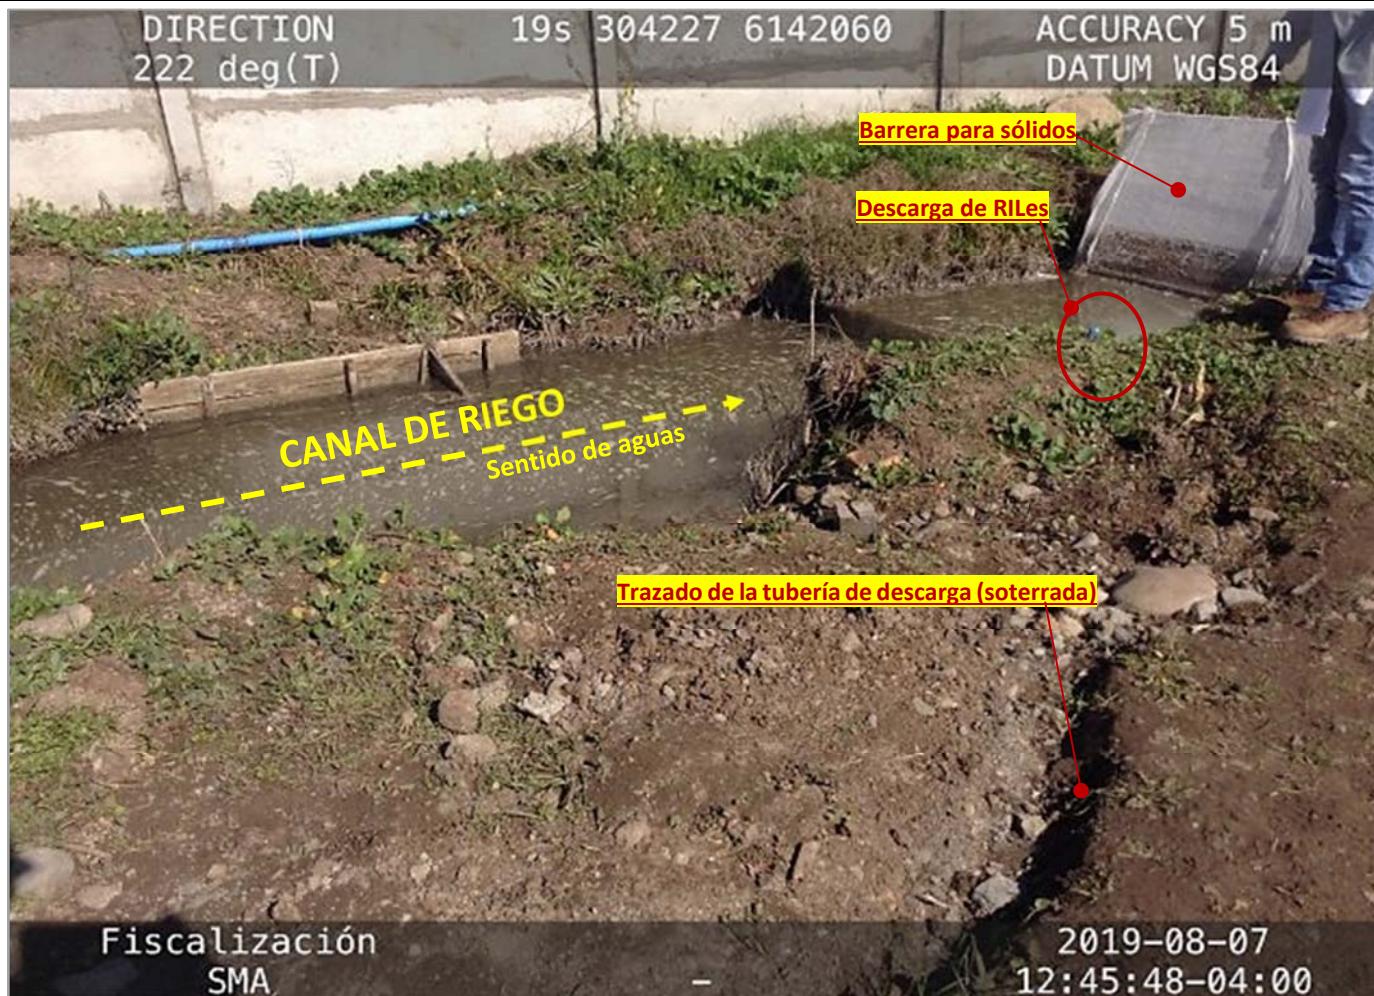
Fotografía 6.

**Descripción del medio de prueba:** Fotografía de la descarga emplazada en el canal de riego Aurora Norte. Se puede apreciar la línea de trazado de la tubería (soterrada), la zona de la descarga y una de las barreras que se ha implementado en el canal para la retención de sólidos.

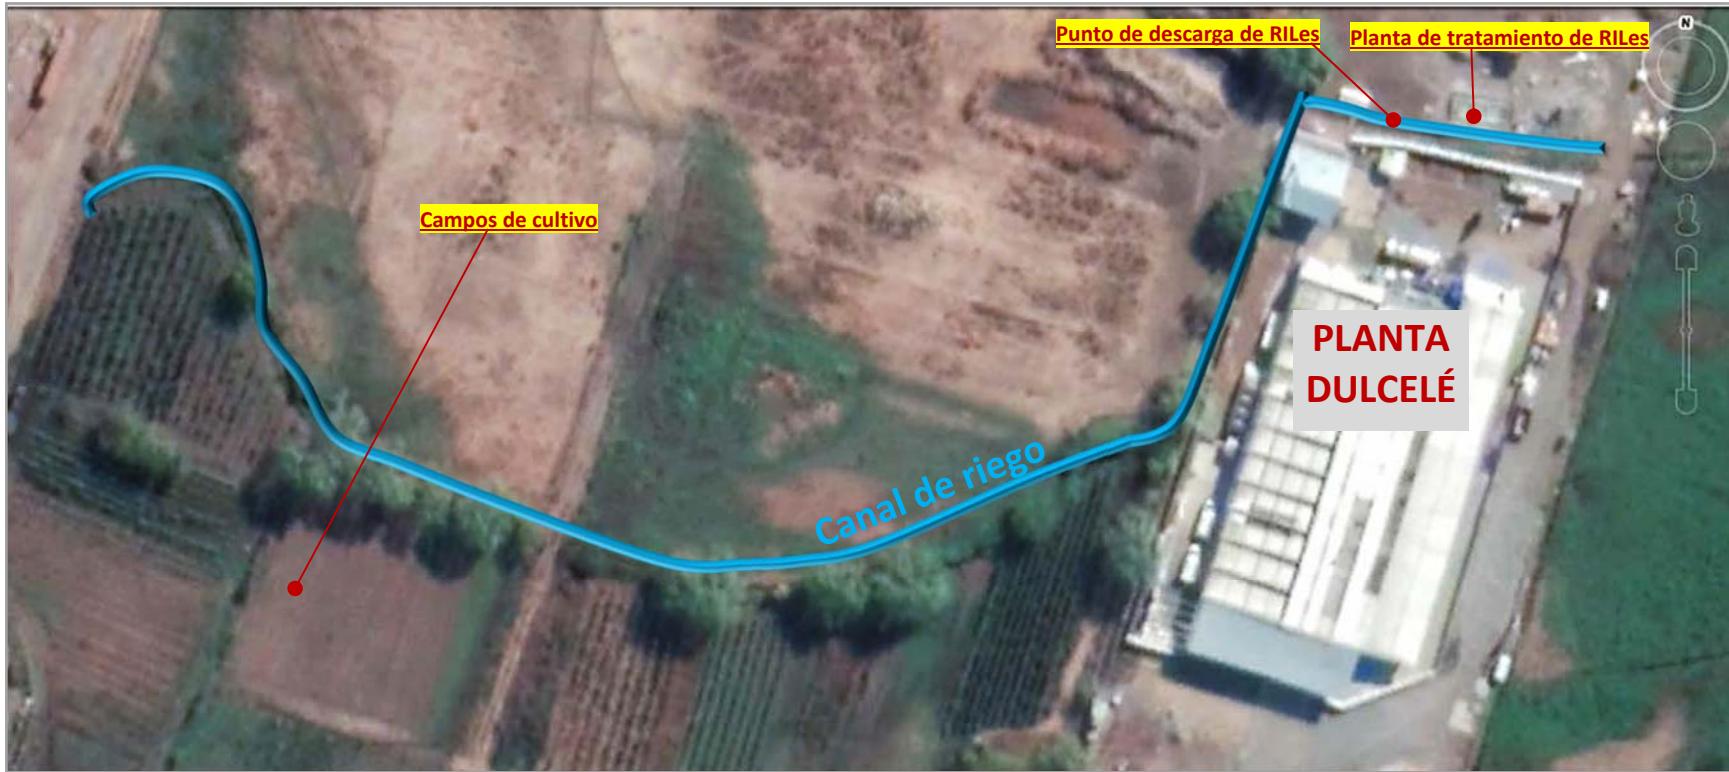
Figura 4.

**Descripción del medio de prueba:** Imagen satelital Google Earth donde se indica la ubicación de la planta de procesos DULCELÉ, la planta de tratamiento de RILes, el punto de descarga de RILes (efluente tratado) y trazado del canal de riego utilizado como cuerpo receptor de RILes. Se pude observar que el canal de riego conduce aguas a una serie de predios dónde se realizan cultivos, ubicados aguas abajo (sentido oriente – poniente) de la instalación.

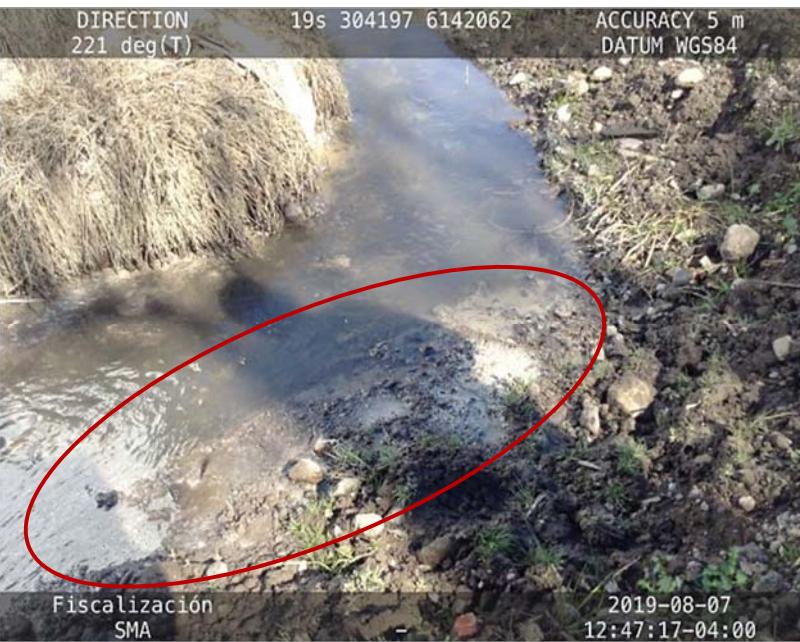
Fotografía 7.

**Descripción Medio de Prueba:** Fotografía del canal utilizado como cuerpo receptor, aproximadamente 20 metros aguas abajo del sector de descarga. Se puede apreciar la presencia de sobrenadante y espuma.

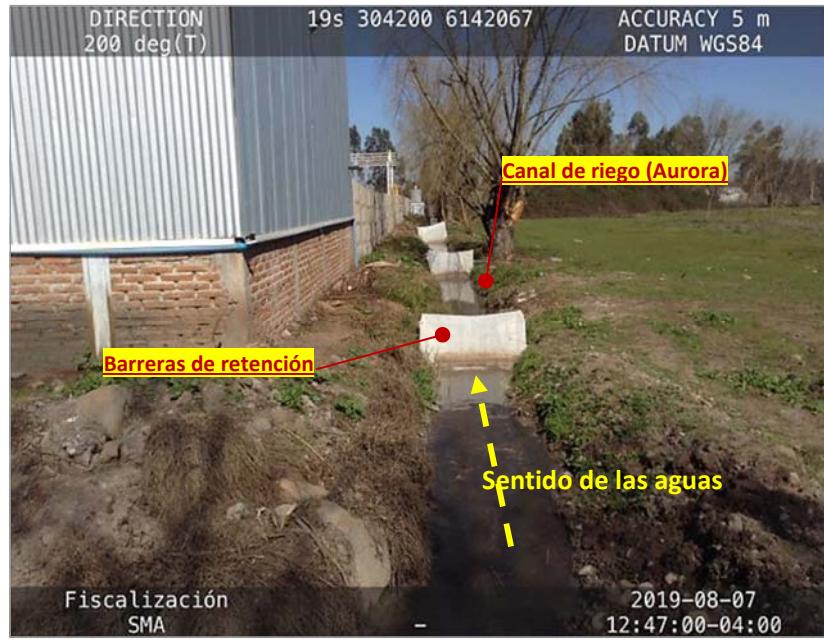
Fotografía 8.

**Descripción Medio de Prueba:** Fotografía el canal aguas abajo de la descarga, posterior al sector donde se constató presencia de material sobrenadante y espuma (fotografía 7). Se puede observar la disposición de barreras para evitar el paso de material hacia los sectores ubicados aguas abajo de la unidad fiscalizable.

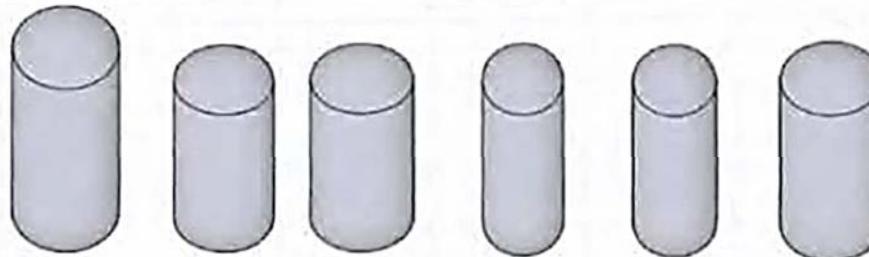
Figura 6.

**Descripción del medio de prueba:** Figura del informe técnico contenido en presentación efectuada por el titular con fecha 14-08-2019. Se puede apreciar la estimación de RILes generados en la unidad fiscalizable, que alcanzaría los 25.600 litros diarios, y que serían generados principalmente en los procesos de limpieza de reactores.

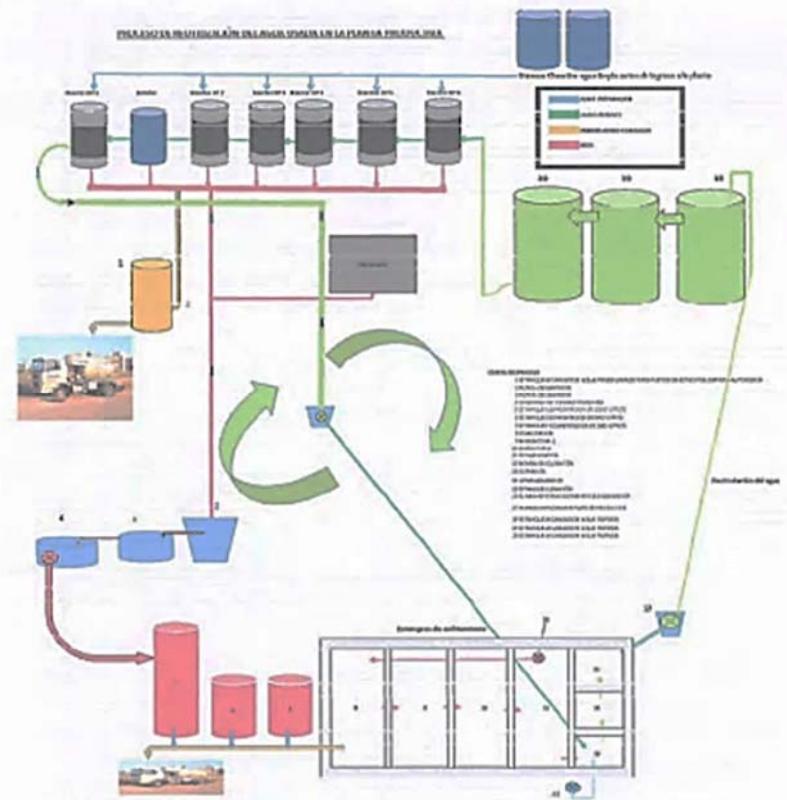
Figura 7.

**Descripción del medio de prueba:** Diagrama de Flujo presentado por el titular con fecha 11-11-2019, donde se indica la conformación de la planta de tratamiento de RILES con las modificaciones efectuadas para la recirculación de aguas de enfriado, y la eliminación de descarga de RILES, siendo reemplazado por un sistema de retiro y envío a terceros.

- Finalmente, se hace presente que el titular remitió un diagrama de flujo de la planta de tratamiento con las modificaciones que se indican en la presentación (ver Figura 7).

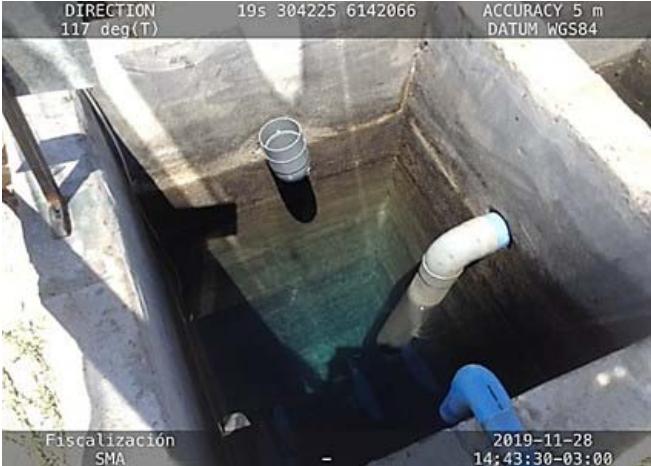
DIRECTION 343 deg(T) 19s 304240 6142059 ACCURACY 5 m DATUM WGS84	Fiscalización SMA	2019-11-28 14:42:51-03:00
<b>Fotografía</b>	<b>Fotografía 10.</b>		
<b>Descripción Medio de Prueba:</b> Cámaras que forman parte del sistema de tratamiento de RILes, con presencia de líquidos de color blanquecino en su interior.	<b>Descripción Medio de Prueba:</b> Fotografía de la cámara previa a la descarga del sistema de tratamiento de RILes de la unidad fiscalizable DULCELÉ, donde se puede apreciar que al momento de la inspección no se realizaba descarga de RIL.

Por otra parte, las cámaras correspondientes a ecualización, reactor biológico y sedimentador, presentan líquido de coloración blanquecina en su interior (Fotografías 10 y 11). De acuerdo a lo indicado por el Sr. Díaz, este corresponde a aguas de lavado acumuladas temporalmente, que serán retiradas por camión limpiafosas para ser destinadas a disposición final mediante terceros. Sumado a esto, señala que no se realizan descargas a cuerpos de aguas superficiales o riego

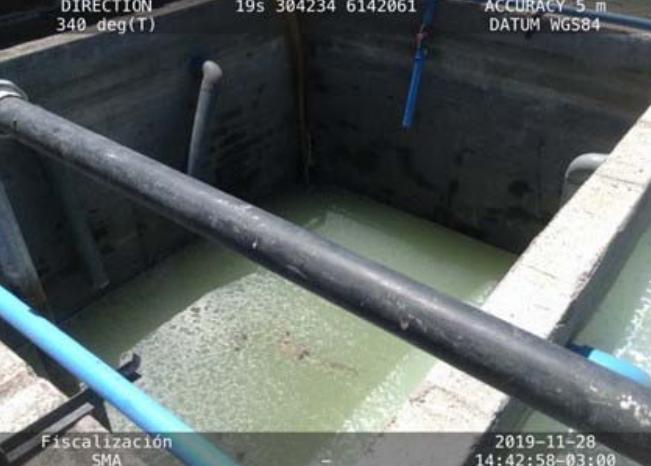
DIRECTION 340 deg(T) 19s 304234 6142061 ACCURACY 5 m DATUM WGS84	Fiscalización SMA	2019-11-28 14:42:58-03:00
<b>Fotografía 9.</b>	<b>Fecha: 28-11-2019</b>		
<b>Descripción Medio de Prueba:</b> Fotografía de la antigua cámara de cloración, utilizada por el titular para el manejo de aguas de enfriado.	<b>Descripción Medio de Prueba:</b> Cámara parte del sistema de tratamiento de RILes, con presencia de líquidos de color blanquecino.
