INFORME TÉCNICO DE FISCALIZACIÓN AMBIENTAL

Requerimiento de Ingreso al SEIA

UNIVERSIDAD DE ANTOFAGASTA

DFZ-2017-6118-II-SRCA-IA

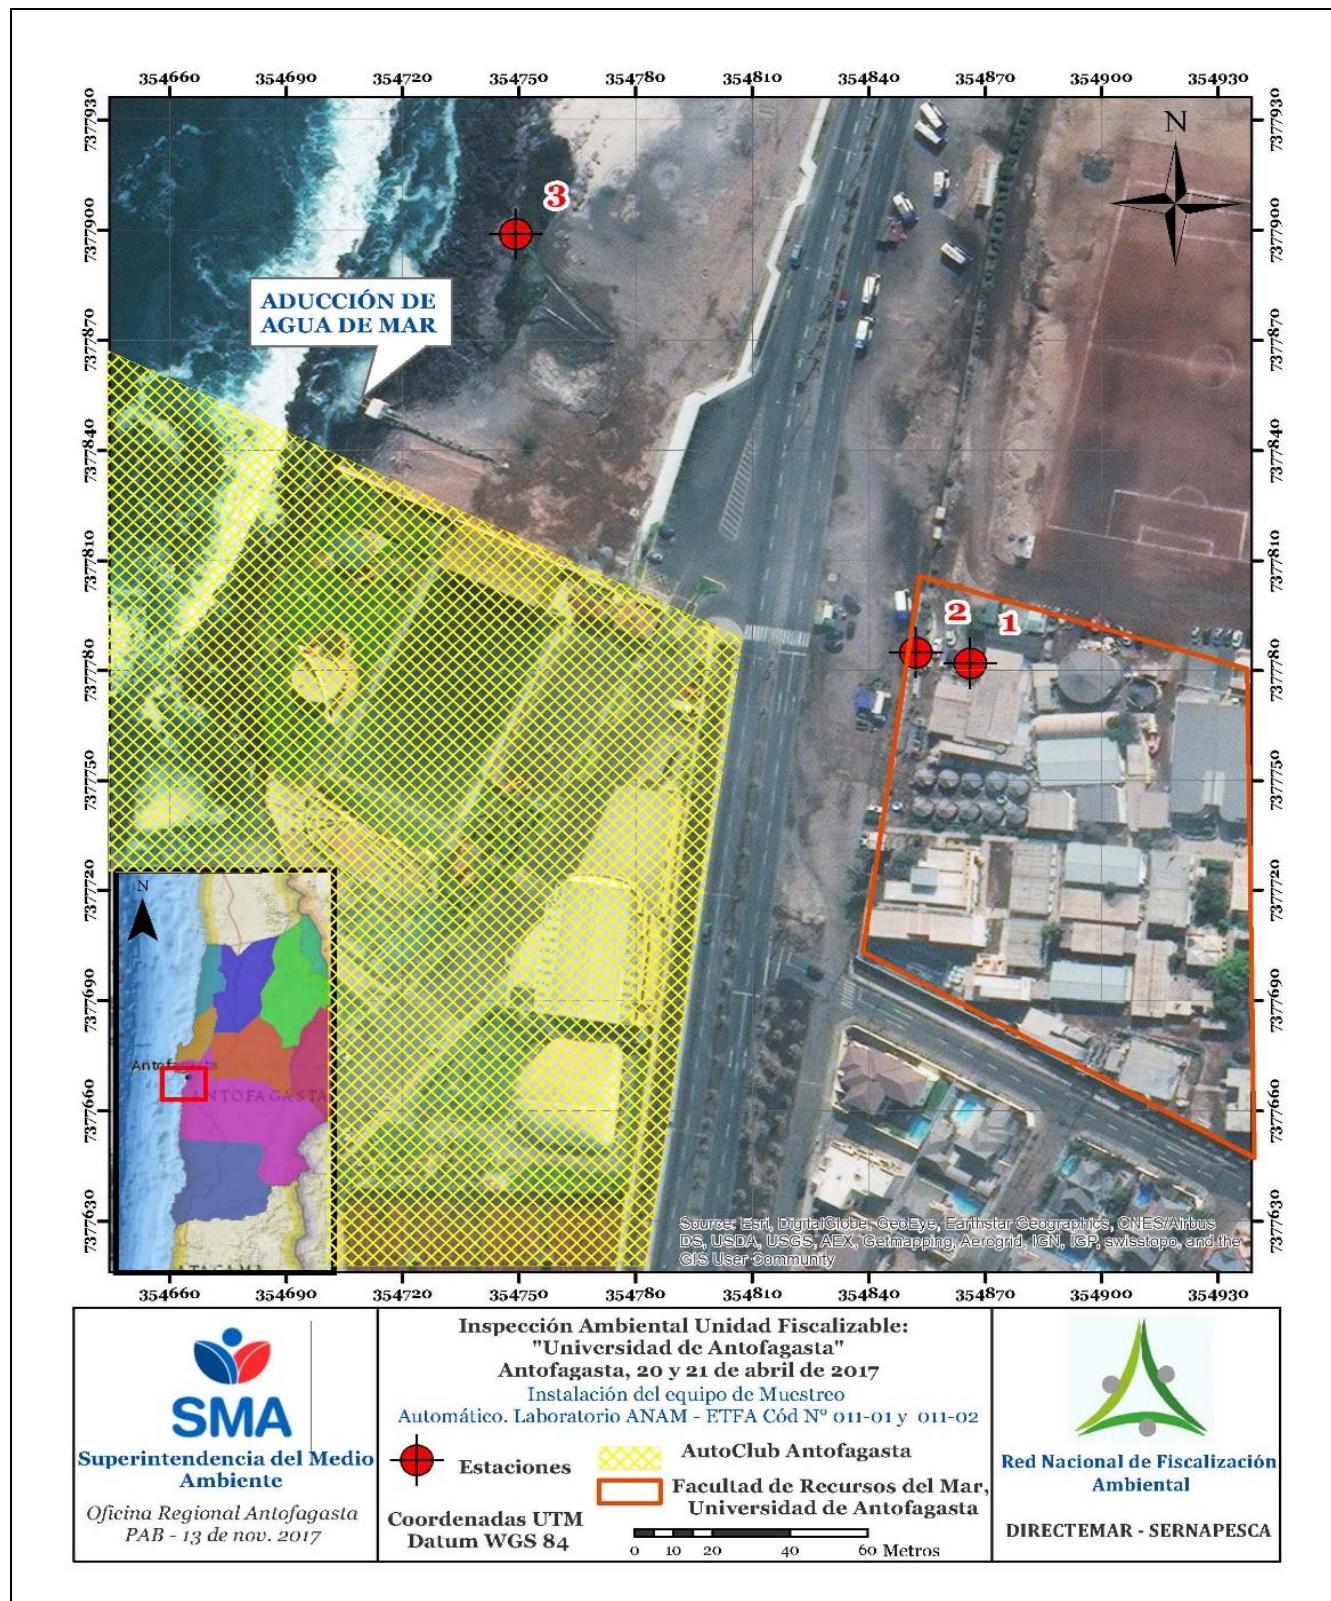
3.3.3 Esquema de recorrido del primer día de Inspección.

Nº de estación	Nombre/ Descripción de estación
1	Estanques de Cultivo, Lugar donde se emplazan los estanques que contienen las semillas de ostión en cultivo.
2	Cámara de Sedimentación, lugar en donde llega el efluente que finalmente se descarga al mar.
3	Descarga, punto final del emisario de descarga.

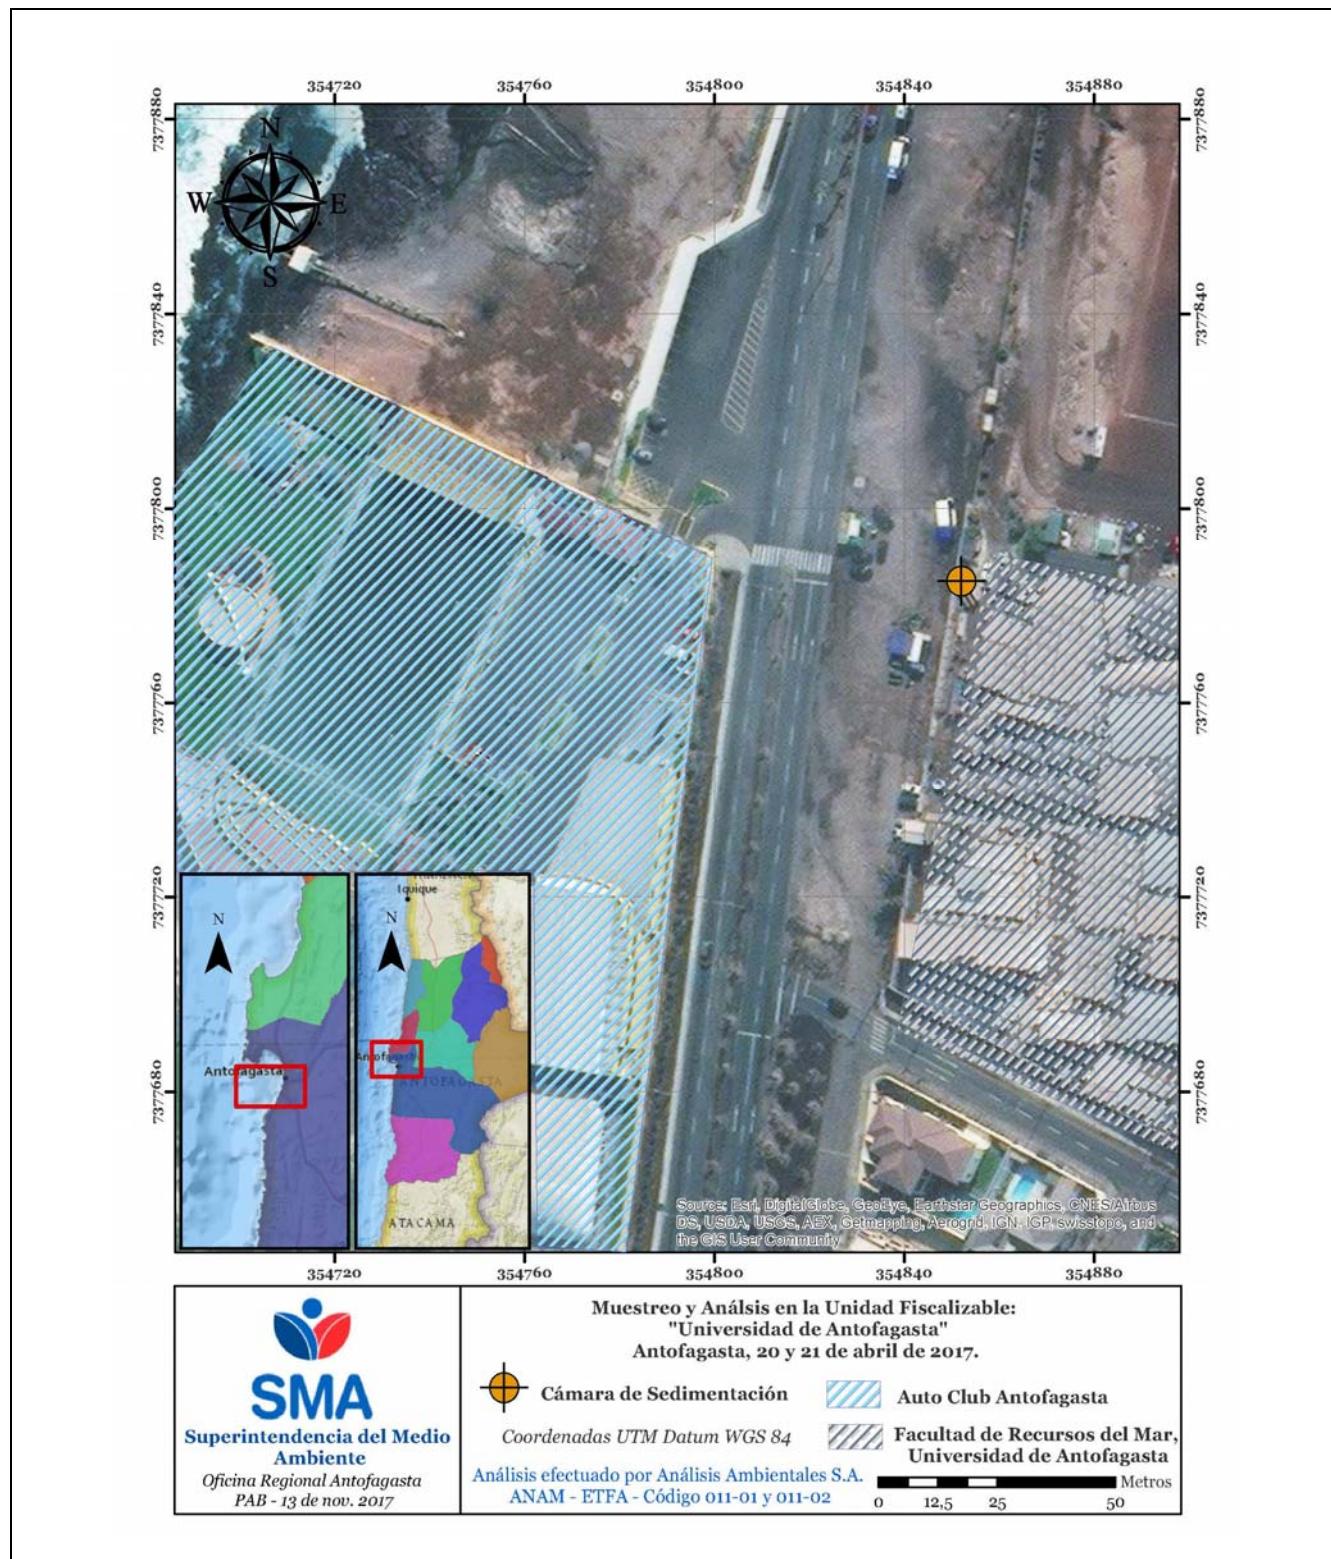
3.3.6 Esquema de recorrido del segundo día de Inspección.

Nº de estación	Nombre/ Descripción de estación
2	Cámara de Sedimentación, lugar en donde llega el efluente que finalmente se descarga al mar.

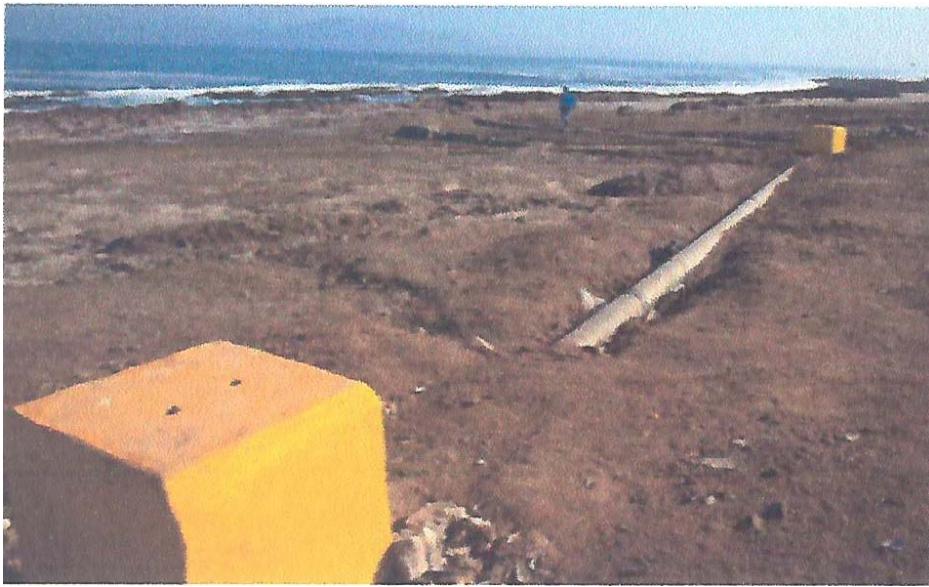
Fotografía 1.		Fecha: 20-04-2017		Fotografía 2.	
Coordenadas UTM DATUM WGS84 HUSO 19		Norte: 7.377.899		Coordenadas UTM DATUM WGS84 HUSO 19	
Descripción del medio de prueba: Tubería de descarga.			Descripción del medio de prueba: Cámara de Sedimentación.

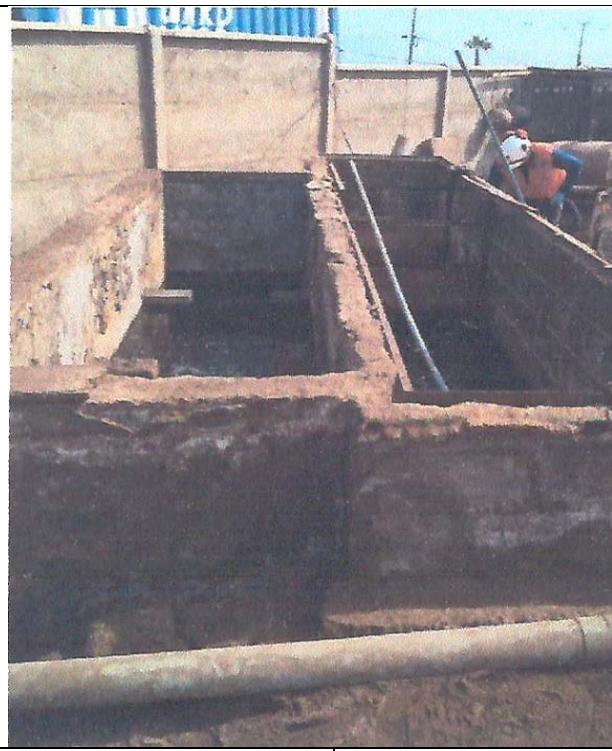
Número de hecho constatado: 1	Estación N°: 1, 2 Y 3.
<p>Documentación Revisada: los indicados en la tabla 4.1. del presente informe.</p>	
<p>Hechos constatados:</p>	
<p>En la actividad de inspección efectuada a la Unidad Fiscalizable “Producción de Semillas de Ostión libres de Quimioterapéuticos” (empresa Micromar Ltda.), realizada en los días 20 y 21 de abril de 2017 y se constató lo siguiente:</p>	
<p><u>Primer día de Inspección:</u></p>	
<p>a. Se observó la existencia de una descarga al mar, cuyo sistema cuenta con una tubería de captación, una tubería de descarga y una cámara de sedimentación, en la cual confluyen los efluentes que provienen de dependencias de la Universidad de Antofagasta y en dónde se instaló el equipo de medición automática para realizar una caracterización del efluente (tabla 3.7 del D.S. (MINSEGPRES) N° 90/00). (Fotografías 1 y 2).</p>	
<p>b. El Sr. Carlos Riquelme, director del Centro de Innovación de la Universidad de Antofagasta, indicó que los proyectos que actualmente operan en la Universidad son del recurso Abalón, Dorados y Loco, los cuales confluyen en esta cámara de sedimentación, la que finalmente descarga en el emisario ubicado en el borde costero.</p>

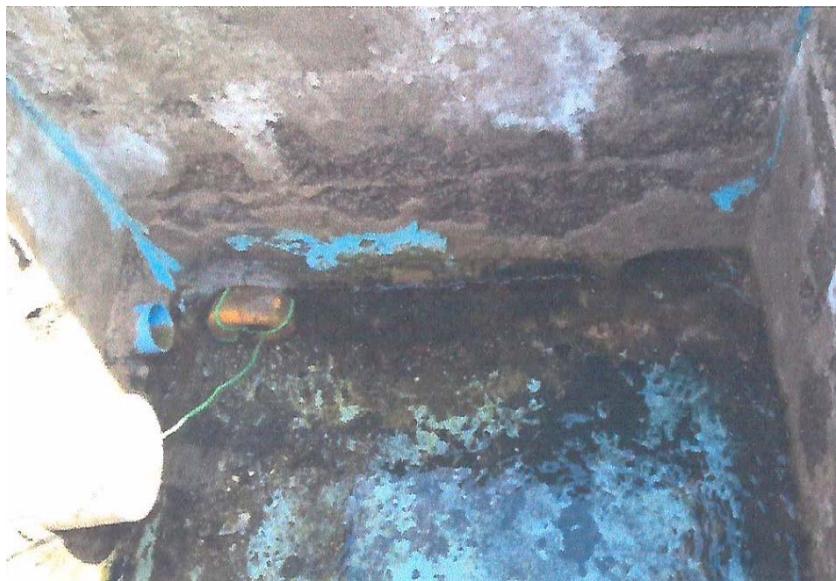
Fotografía 3.	Fecha: 20-04-02017		Fotografía 4.	Fecha: 20-04-02017	
Coordenadas UTM DATUM WGS84 HUSO 19	Norte: 7.377.785 Este: 354.852		Coordenadas UTM DATUM WGS84 HUSO 19	Norte: 7.377.785 Este: 354.852	
Descripción del medio de prueba: Cámara de Sedimentación.			Descripción del medio de prueba: Equipo de medición automático instalado en cámara de sedimentación.
