Superintendencia del Medio Ambiente
Gobierno de Chile

**INFORME TÉCNICO DE FISCALIZACIÓN AMBIENTAL - ELUSION
25.08.2020 - DFZ-2020-3216-XVI-RCA**

CENTRAL DE COGENERACION COELEMU UF 3897

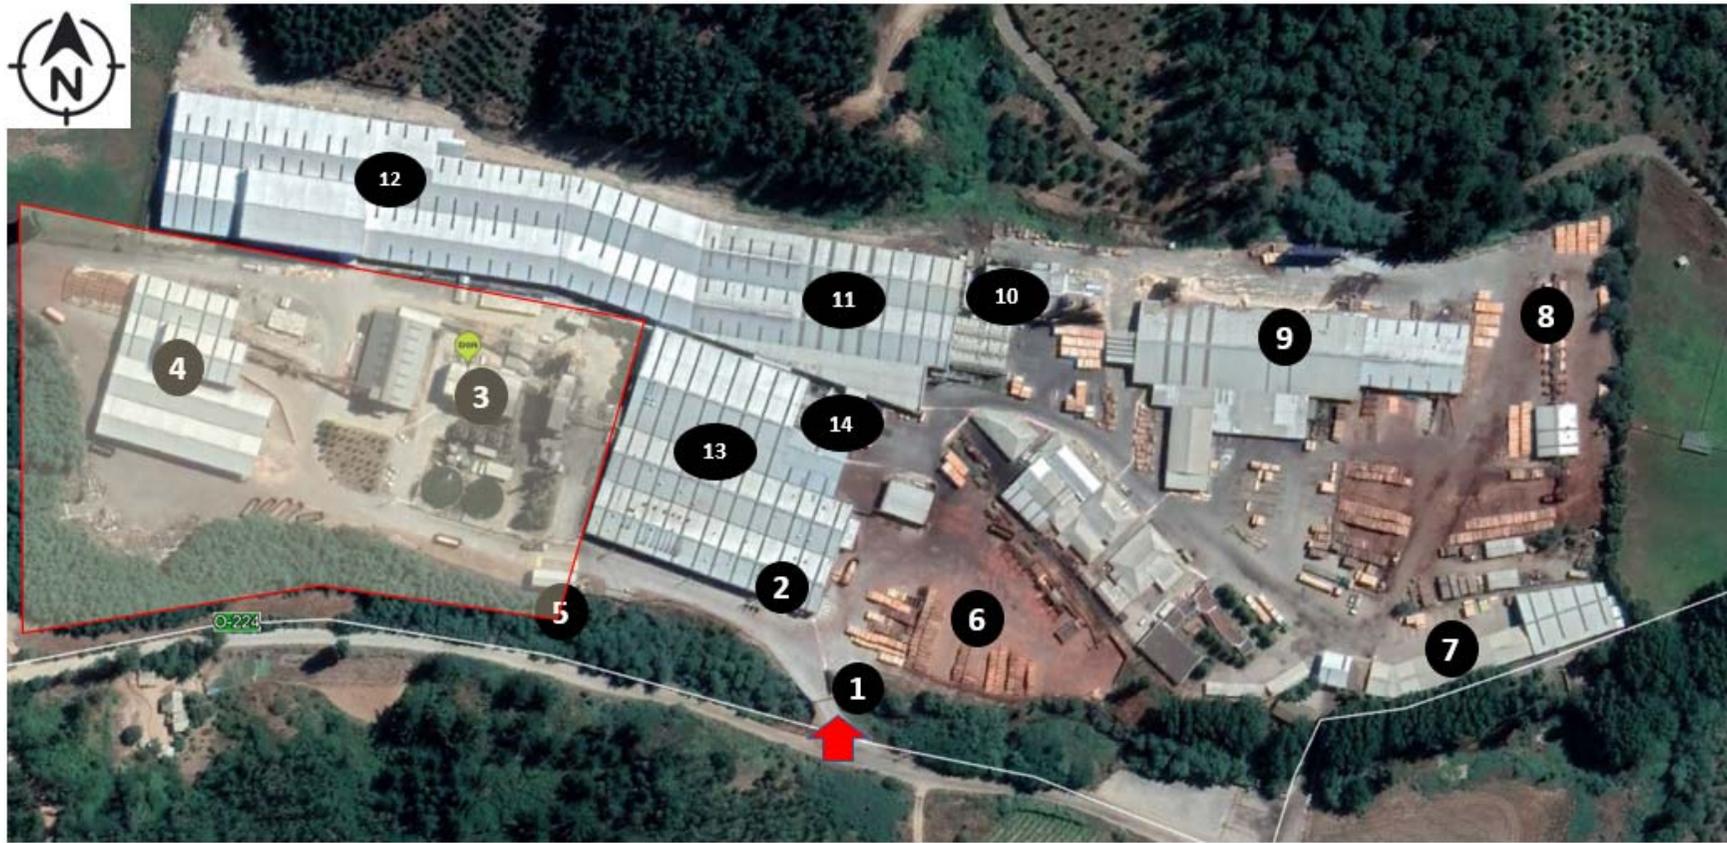
Figura 2. Vista de planta general con estaciones y recorridos asociados a la UF y obras complementarias Fuente Google earth 19.03.2019 WGS 84 HUSO 18 S

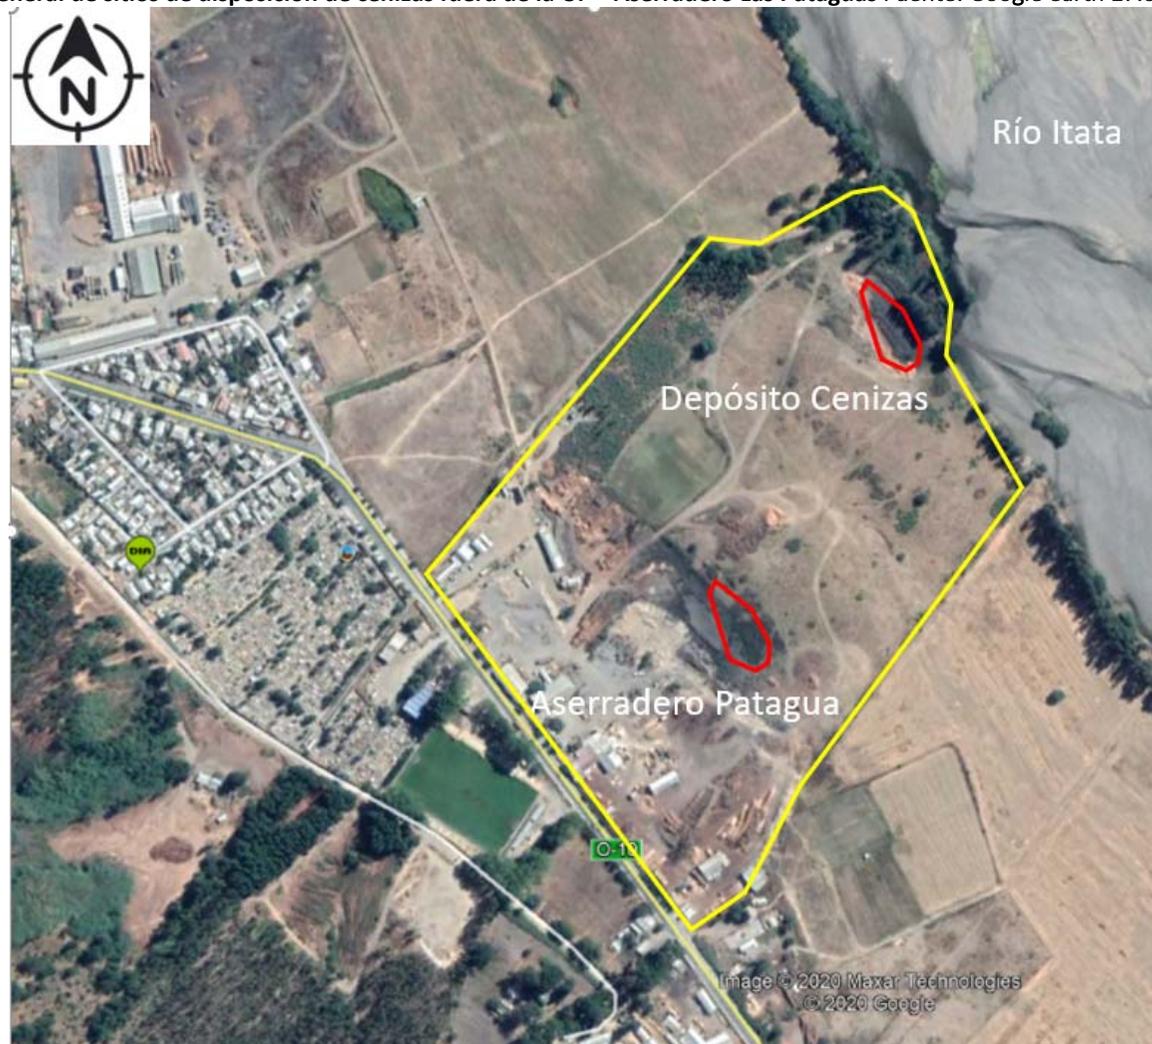
Figura 3. Vista de planta general de sitios de disposición de cenizas fuera de la UF – Aserradero Las Pataguas Fuente: Google earth 17.03.2020 WGS 84 HUSO 18 S

- Dentro de las instalaciones se da cuenta de 30 m3 de cenizas de caldera de biomasa proveniente de Caldera Termoeléctrica de Coelemu (Fotos 11 y 12 y Figura 3). Al respecto, se informa que es un acopio transitorio y en la parte posterior se mezcla con guano para su incorporación como mejorador de suelos en una plantación del mismo titular de nogales y arándanos, por lo que serían retirados en mayo – junio de 2020. Sobre lo mismo se informa que actualmente posee problemas de operación de camión por estado de salud de chofer.

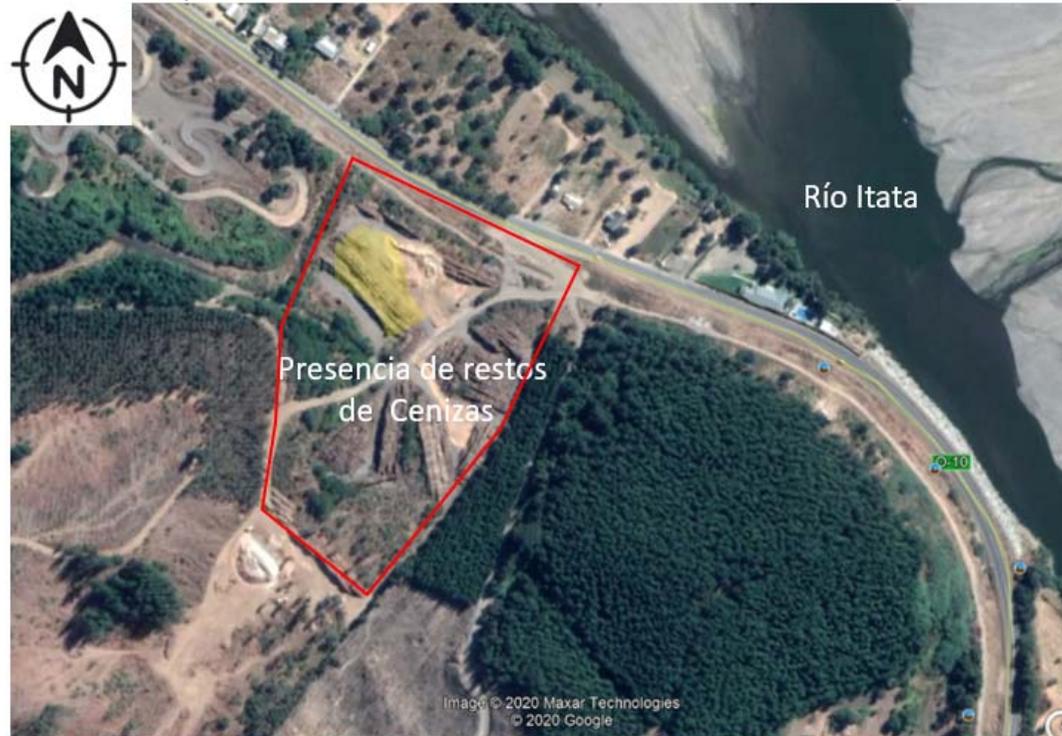
Figura 4. Vista de planta general de sitios de disposición de cenizas fuera de la UF – Cancha de trozos Fuente: Google earth 17.03.2020 WGS 84 HUSO 18 S

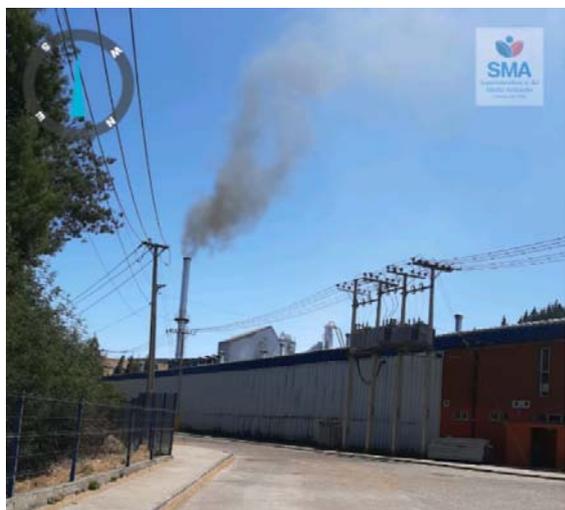
1. La Planta termoeléctrica de Biomasa se encuentra detenida, sin generación. El proyecto consta de una turbina 32 ton/hora, T de operación 420 ° Celsius y una potencia de 7,1 MW, con 01 caldera aquatubular lignodyn C32 de parrilla móvil y un generador de 8.875 KVA (fotografía 1, 3 y 4).

Fotografía 1 Chimenea unidad cogeneración.
Fotografía 2 bodega de acopio de biomasa o combustible

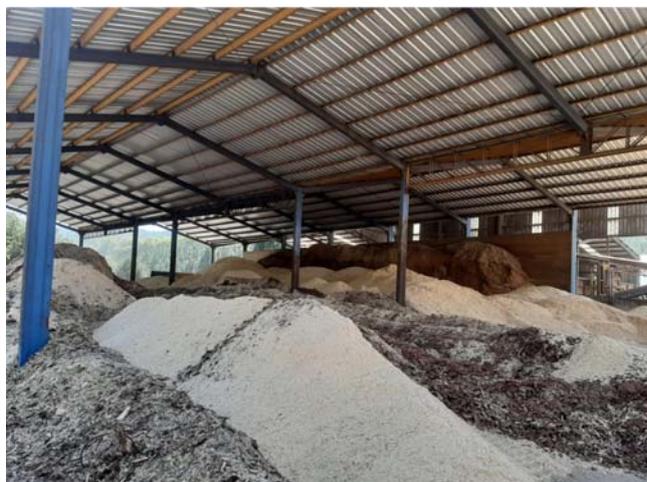
2. En Galpón de biomasa se realiza mezcla entre aserrín y corteza, donde existe red húmeda que se prueba sin mayores observaciones. Además, existe alrededor de 0,5 m3 de despunte de trozos asociado a madera tratada, por su parte se informa que fue un área de acopio transitorio y se retira durante la actividad de visita (fotografía 2 y 5).

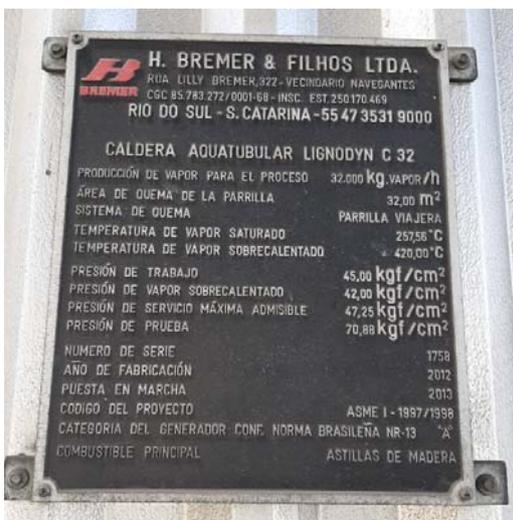
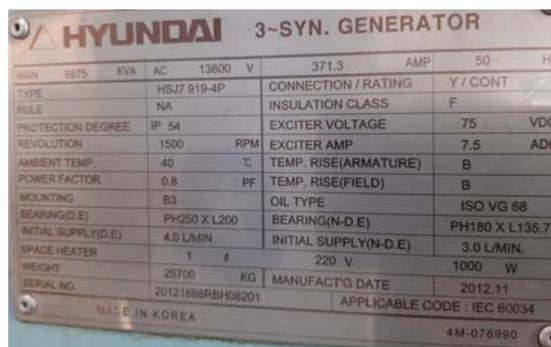
Fotografía 3 Placa Caldera
Fotografía 4 Placa generador

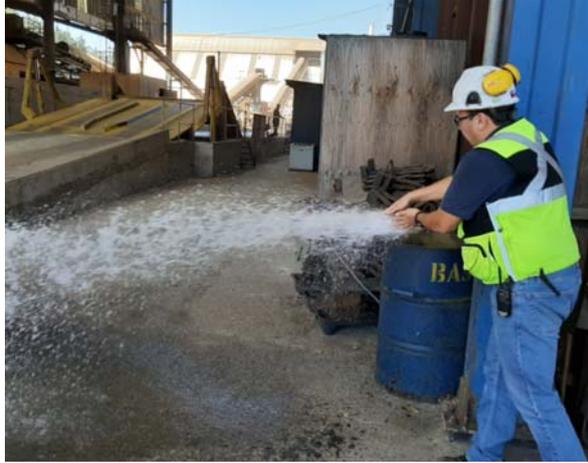
Fotografía 5 Prueba de Red Húmeda área de acopio de combustible biomasa
Fotografía 6 Torres de enfriamiento.

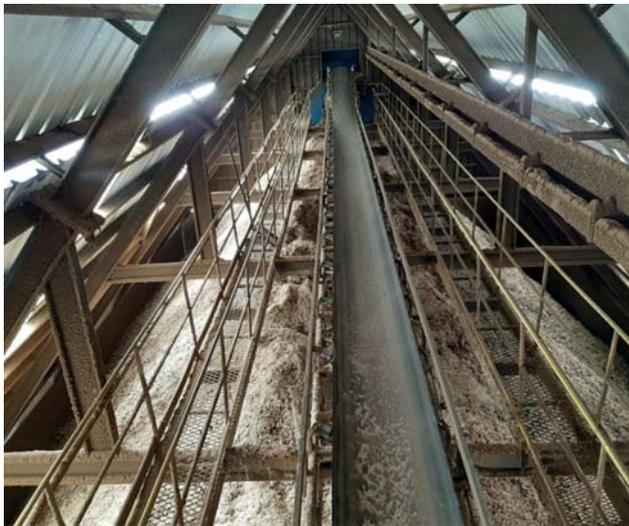
Fotografía 7 Silo de almacenamiento de combustible
Fotografía 8 Contenedor de acopio de cenizas

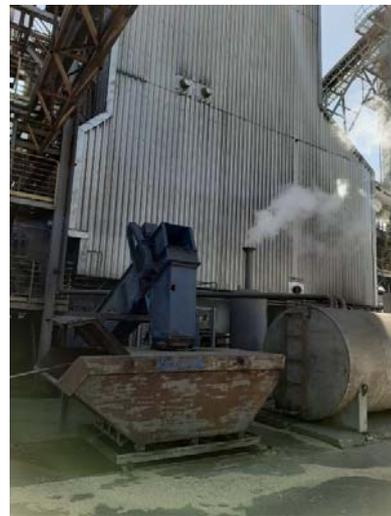
4. Respecto de la gestión de cenizas, se da cuenta que estas se acopian en contenedores de 5 m3, donde 02 de ellos se emplazan en sector de parrillas y 02 en un multiciclón. Al respecto, se informa que las cenizas son llevadas a Ecobio en Chillán Viejo (fotografía 8 y 9).

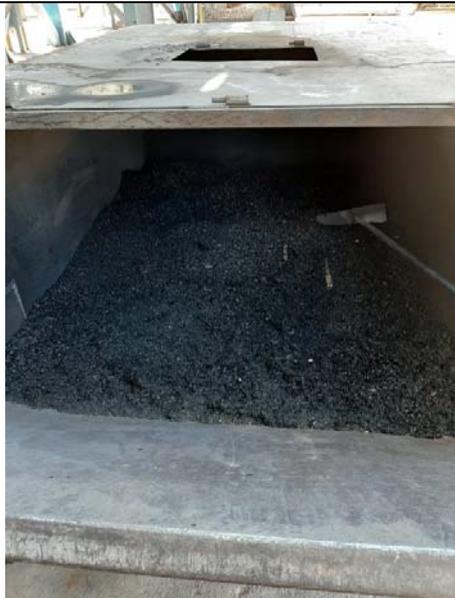
Fotografía 9 Cenizas sector Multiciclón
Fotografía 10 Descarga Estero Puramavida

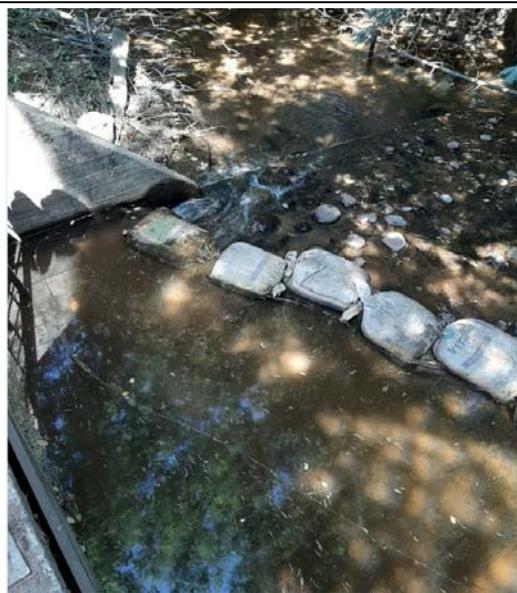
5. Al visitar la línea del efluente se da cuenta que reste proviene de parte del sector de condensado y del rechazo de la planta de osmosis inversa la que es conducida al estero Pirumávida, mezclándose en una cámara de 04 metros con aguas lluvias del proyecto (Fotografía 10).

El sector de la descarga presenta a 1 m de aguas arriba las obras de captación para la operación del proyecto y red de incendios. Caudales asociados de captación 500 m3/día y restitución +/- 50 m3/día (Fotografía 10).

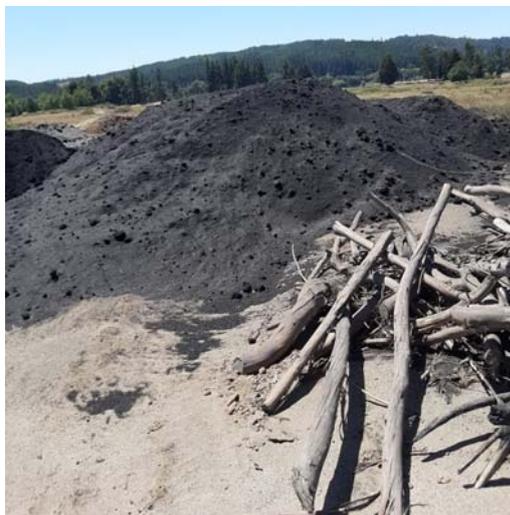
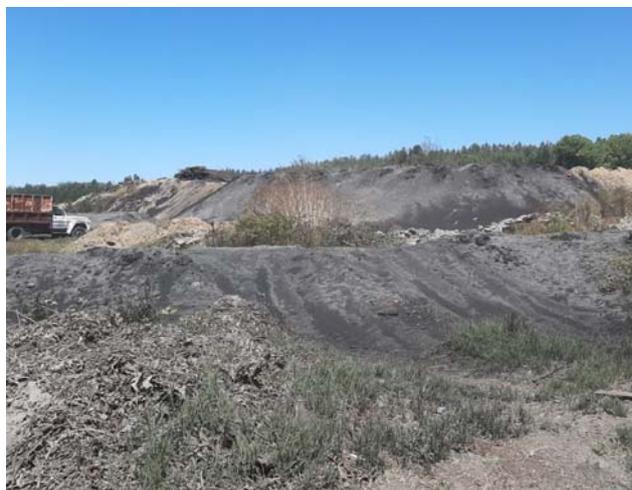
Fotografía 11 Sector con presencia de cenizas cerca río Itata
Fotografía 12 Sector con presencia de cenizas cerca Instalaciones

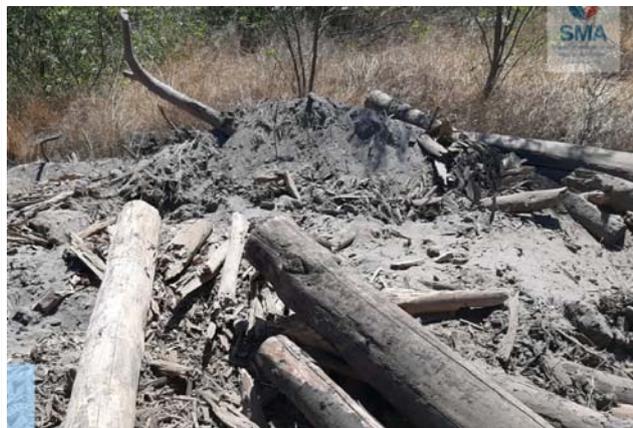
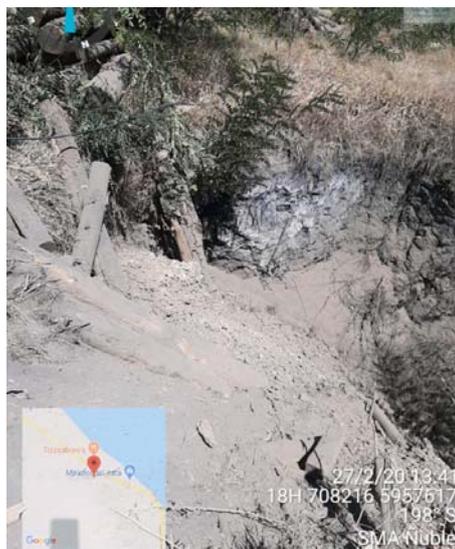
Fotografía 13 Sector Cancha de trozos con presencia de cenizas
Fotografía 14 Sector cancha de trozos donde se da cuenta de su uso como relleno.

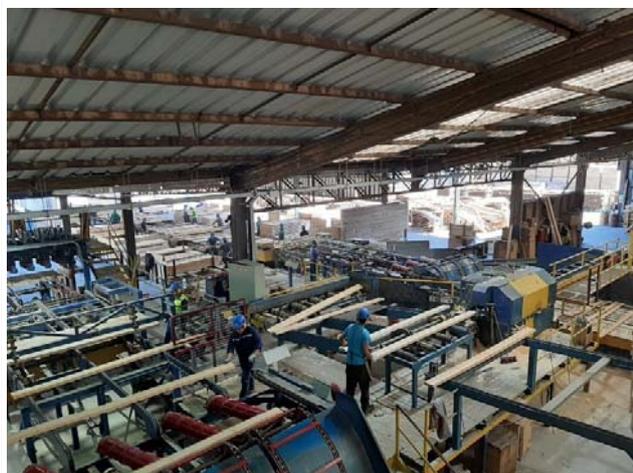
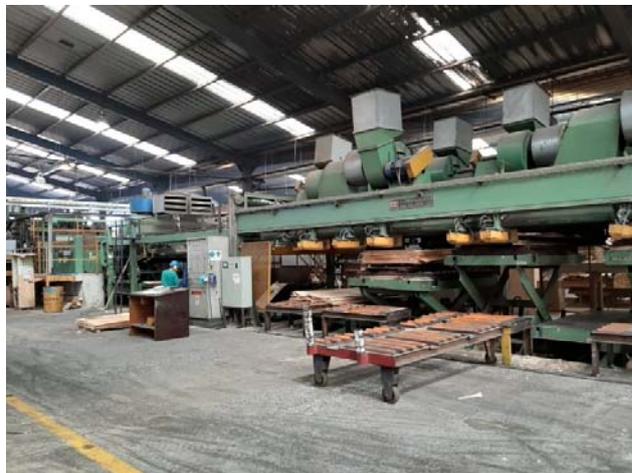
1. Se da cuenta de la existencia de un complejo industrial a base de aserradero con dos líneas de alimentación y consumo de 20.000 m3/mes, 02 cámaras de macerado, 02 líneas de debobinado, 01 planta de Plywood de consumo 7.000 m3 de abastecimiento y remanufacturado (fotos 15, 16, 17 y 18) y Figura 1 y 2.

Fotografía 15 Sector Aserradero
Fotografía 16 Sector Debobinado

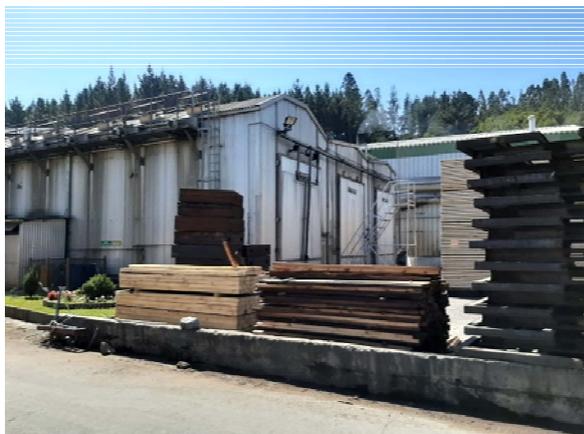
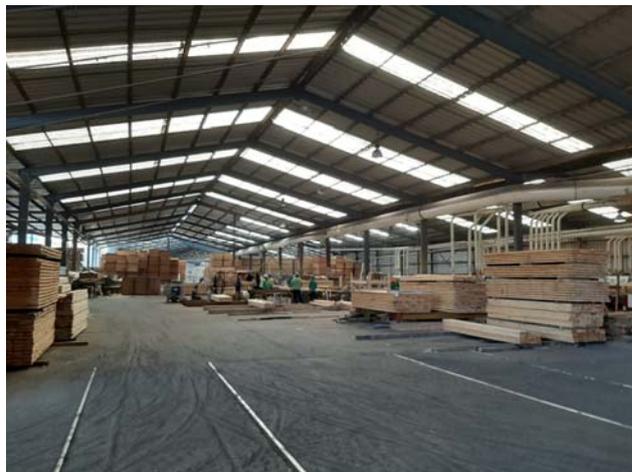
Fotografía 17 Cámaras de Secado
Fotografía 18 Sector Remanufacturado

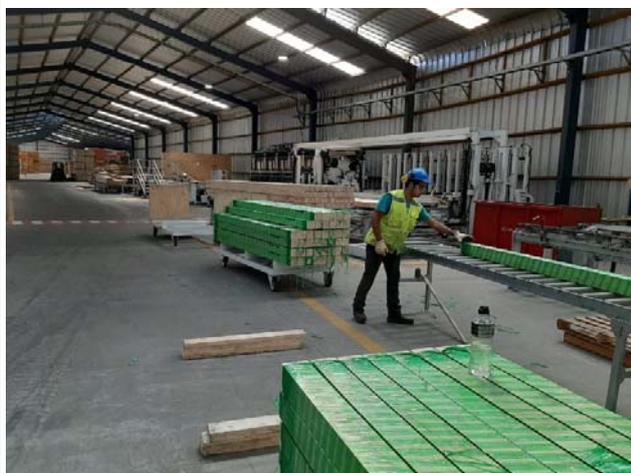
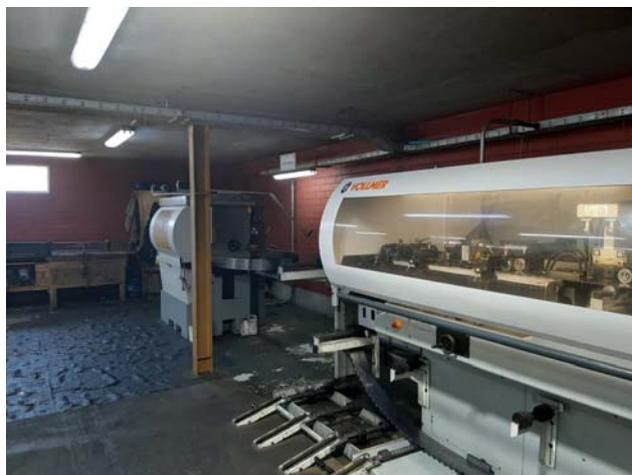
Fotografía 19 Sector productos terminados
Fotografía 20 Sector Afilado de Huinchas
