INFORME TÉCNICO DE FISCALIZACIÓN AMBIENTAL

CANTERA MARIQUINA FUTRONO

DFZ-2021-350-XIV-SRCA

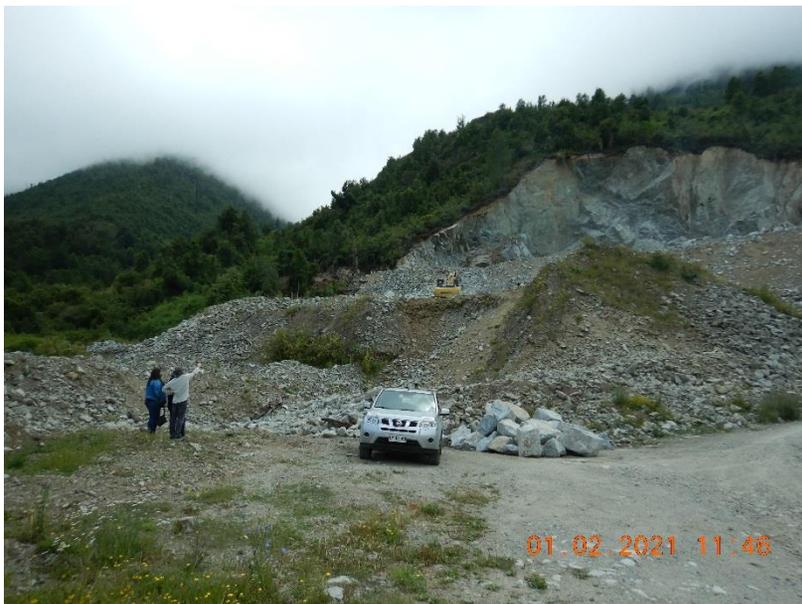
Fotografía 1.

Descripción medio de prueba: Personal de la SMA y Municipalidad verificando operación de la cantera.

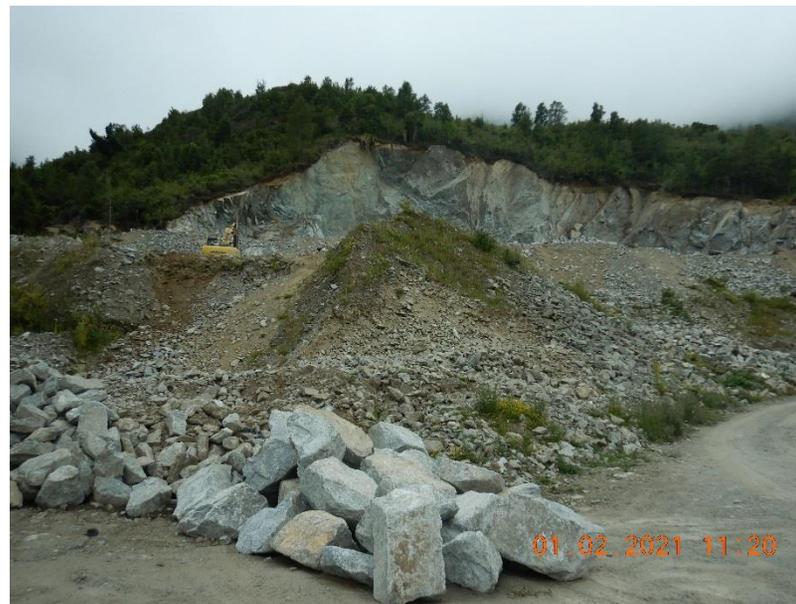
Fotografía 2.

- c) En el momento de la inspección se observa un cargador frontal trabajando en la remoción, despeje y extracción de rocas. La cantera se explota por medio de explosivos, ya sea para desprender la roca, como para dimensionarla, ello dependiendo de la solicitud o pedido, durante la inspección se señaló que se estaba trabajando en rocas de 1500 kilos., para el puente Gol en Osorno, también se ha entregado rocas para riberas del río Cruces, para el Puente Pilmaiquén, entre otras. Esta actividad, señala la Sra. Paola, la realiza un equipo de mineros, quienes se encargan de obtener los permisos en Carabineros de La Unión, y aplicar las condiciones de seguridad de cada explosión. Estas se realizan de acuerdo a la demanda, generalmente en horario que va desde las 12 hasta las 13 horas. En esos eventos, se hacen 4 o 5 explosiones seguidas, ello de acuerdo a la demanda. Sólo se trabaja con la empresa Constructora Tron Rock SpA de Curicó, representada por don Álvaro Alcaíno. Señala además que, se ha intentado dar aviso a los vecinos por medio de la aplicación WhatsApp, pero que no fue bien recibido, ahora avisan por medio de la radio local, y la empresa está pensando en sirenas o chicharras que den aviso a los vecinos de las tronaduras.

Descripción medio de prueba: Detalle del tipo de rocas que se estaba trabajando al momento de la inspección. Se aprecia, además, maquinaria pesada efectuando labores en el sector explotado.

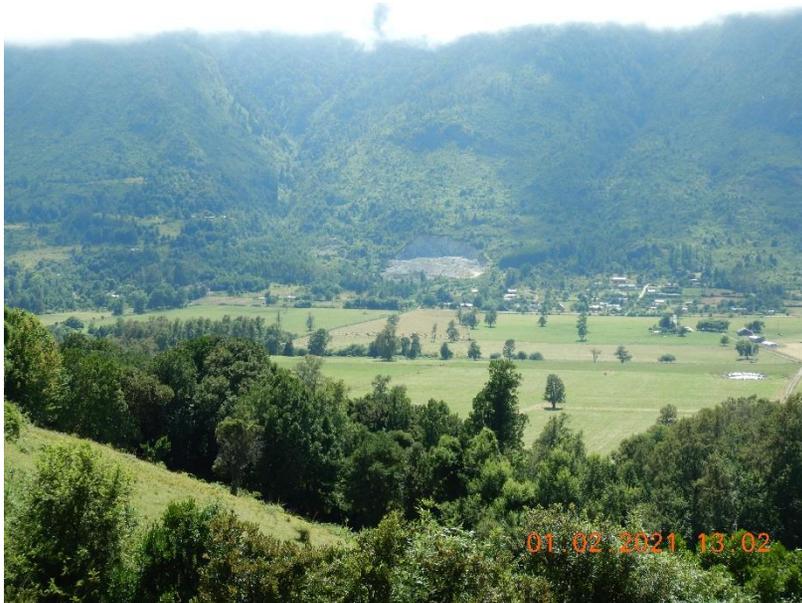
Fotografía 3.

Descripción medio de prueba: Vista de la cantera desde predio ubicado al sur, aledaño al Lago Ranco.

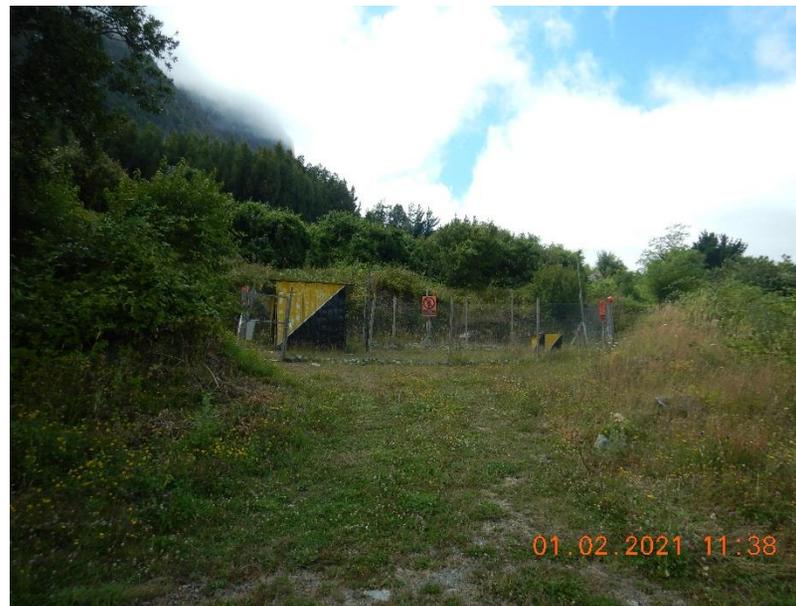
Fotografía 4.

- f) En la parte inferior de la cantera se observa un polvorín, el cual se encuentra debidamente cercado, pero se señala que no se guardan explosivos ahí, pues estos son provistos por la misma empresa minera.

Descripción medio de prueba: Polvorín destinado a las faenas de la cantera (almacenamiento dinamita), vacío al momento de la inspección, se informa que no se utiliza, por seguridad, y que los insumos son manejados por la empresa minera.

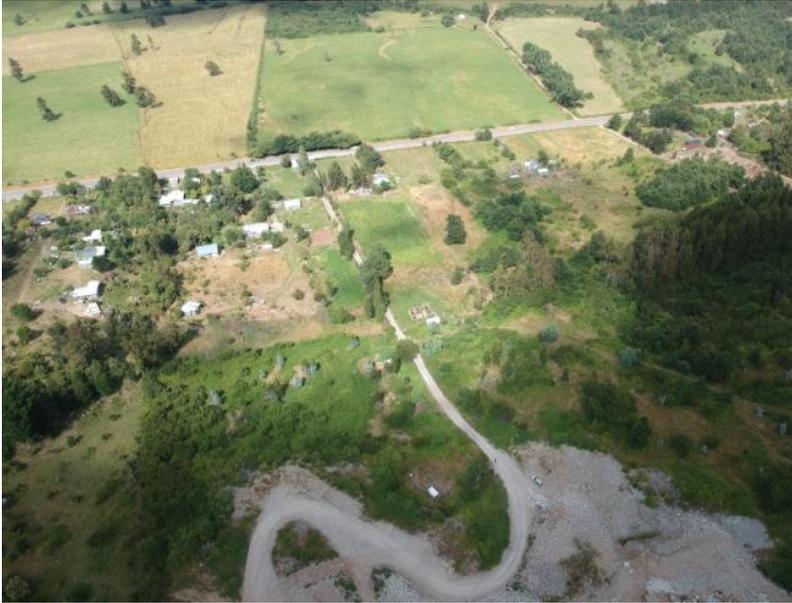
Fotografía 5.

Descripción medio de prueba: La fotografías 5 y 6, describen imágenes capturadas con equipo dron, que fueron incorporadas en el análisis realizado por el Equipo de Geoinformación de la SMA. La fotografía 5 muestra la cercanía de algunas casas y la cantera, mientras que la fotografía 6, denota la extracción que ha habido en la ladera del cerro.

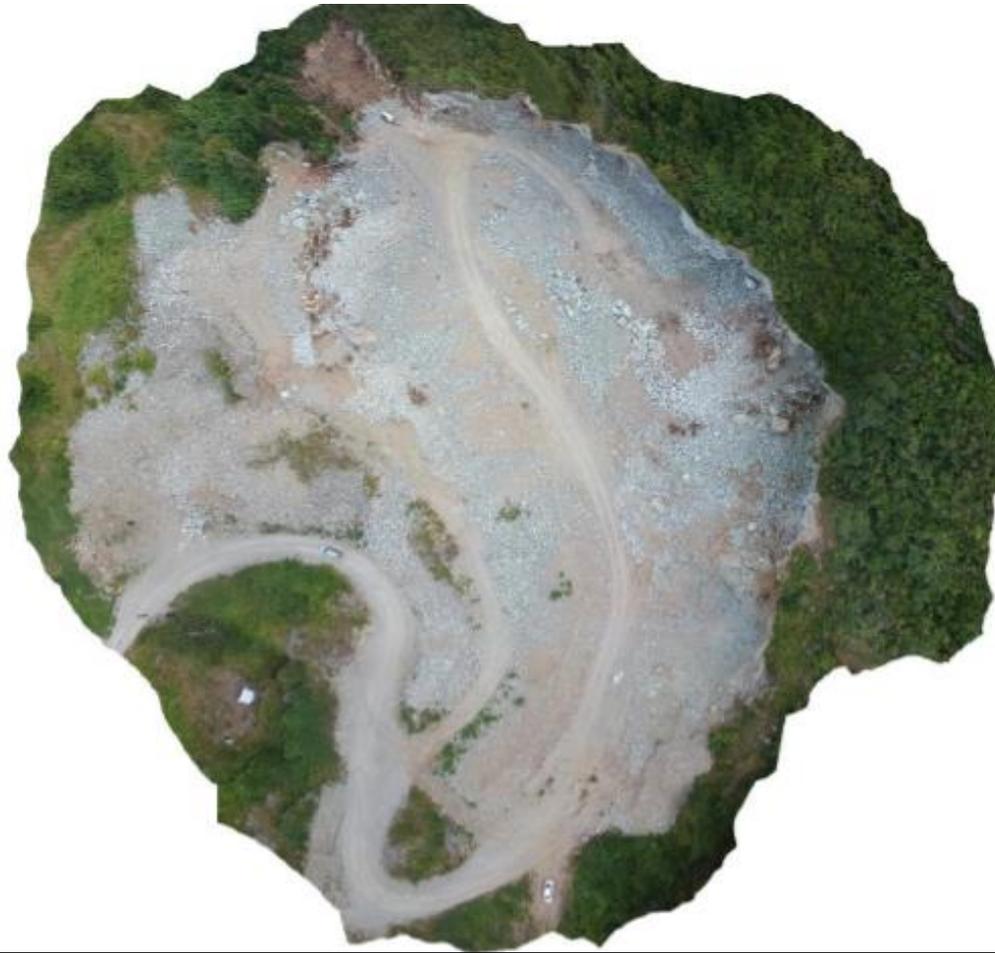
Figura 3.

<p>Hechos Constatados y Examen de información:</p> <p>a) Mediante Memorandum N°001, de fecha 08 de febrero de 2021, la Oficina Regional de Los Rios, solicitó a la División de Seguimiento e Información Ambiental de la SMA, el análisis de los datos que hiciera llegar la Municipalidad de Futrono, en particular fotos y videos tomados con equipo DRON.</p> <p>b) El Equipo de Geoinformación de la citada División, emitió reporte técnico de fecha 15 de febrero, cuyas descripciones y conclusiones, en lo principal, señalan:</p> <ul style="list-style-type: none"> • El objetivo del reporte fue determinar volumen de extracción de áridos desde la cantera Mariquina. • Se consideraron 12 imágenes levantadas con fecha 01 de febrero de 2021, las cuales sirvieron de insumo para levantamiento 3D. • El levantamiento fue procesado mediante el software Correlator 3D. El flujo de trabajo general considera en primer lugar, cargar las imágenes del vuelo, las cuales posteriormente son orientadas de forma automatizada por el software a partir de parámetros ingresados. Luego se prosigue con la creación un MDE (Modelo Digital de Elevación) y finalmente se genera un ortomosaico a partir de los procesos anteriores. • A partir del modelo 3D de terreno generado, se tiene que la cantidad de material extraído es de 175.267 m³.

Descripción del medio de prueba: Ortomosaico resultante del trabajo del equipo de Geoinformación, tras la utilización de imágenes obtenidas con vuelo dron.

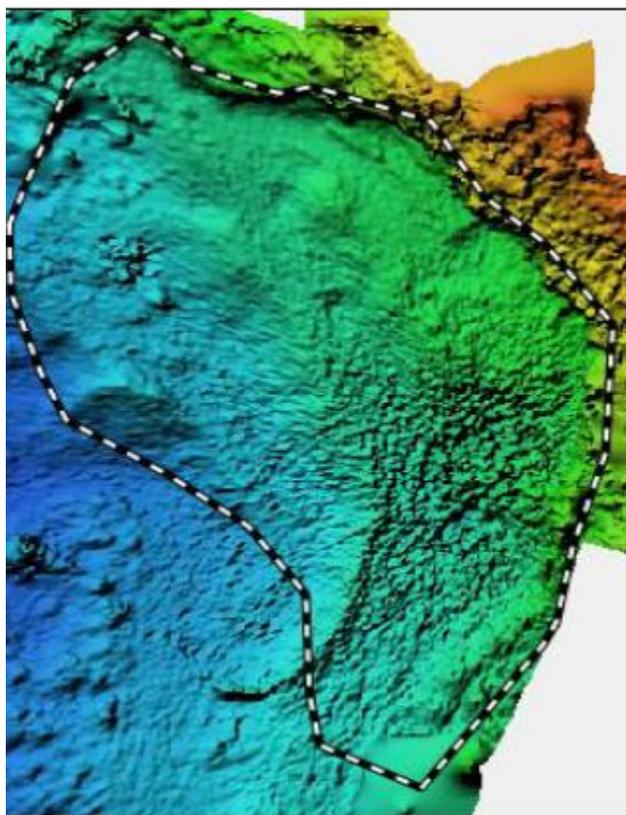
Figura 3.

Descripción del medio de prueba: Modelo digital de elevaciones obtenido del procesamiento de las imágenes.
