INFORME TÉCNICO DE FISCALIZACIÓN AMBIENTAL

DFZ-2021-1722-VIII-SRCA

Requerimiento de Ingreso al SEIA

LECHERÍA SANTA CRISTINA - ANTUCO

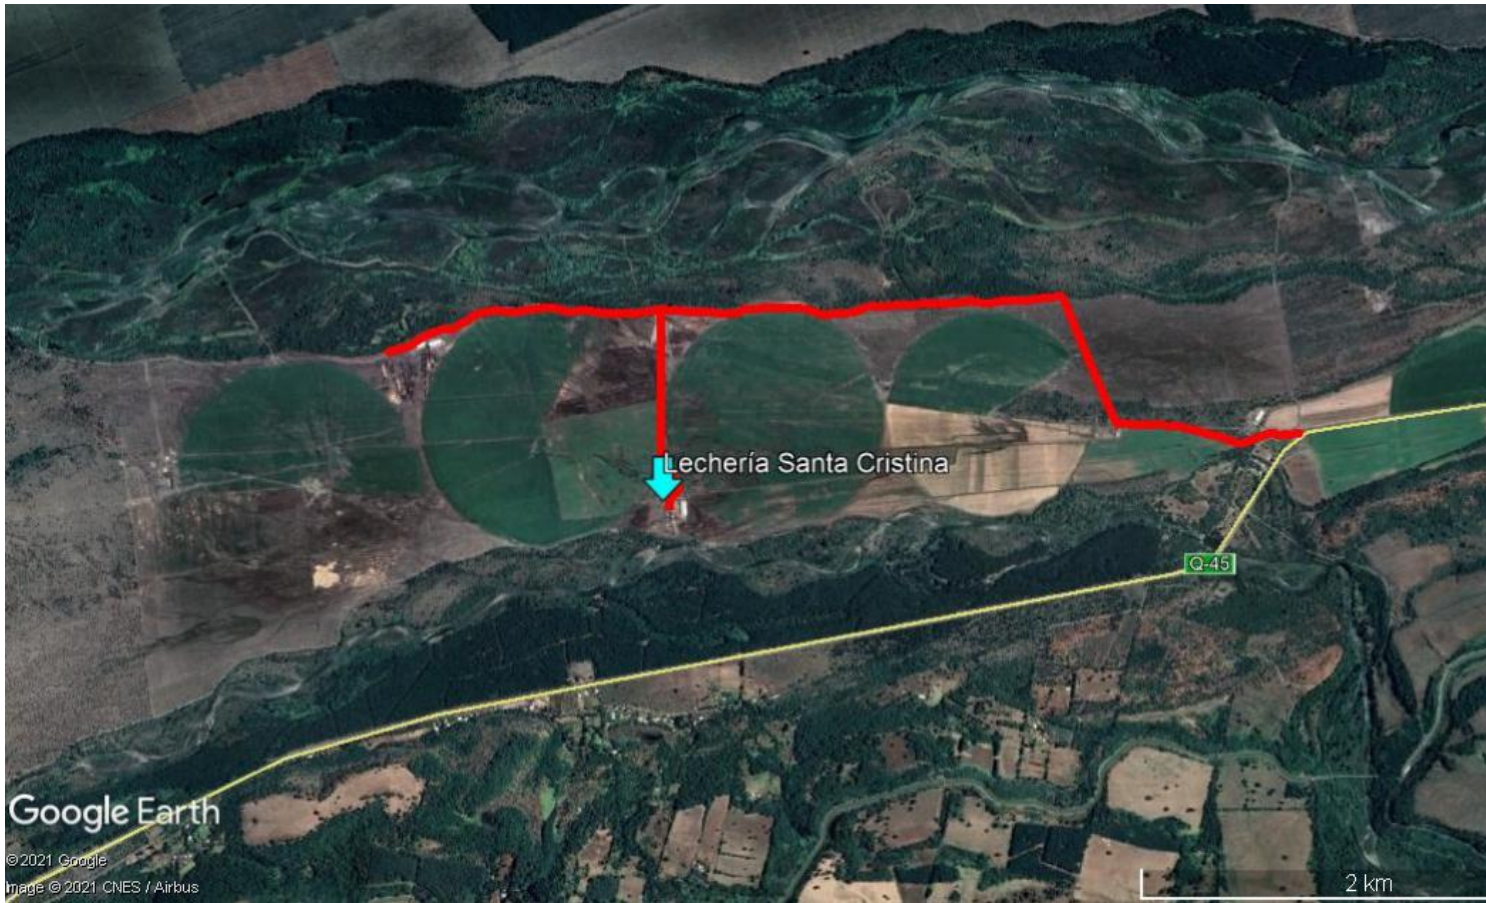
Figura 3. Recorrido de inspección

N° de estación	Nombre/ Descripción de estación
1	Portería Lechería Santa Cristina
2	Sector acopio de alimento y sistema de acumulación de agua para riego
3	Sector para mantención de animales para engorda
4	Sector lechería Santa Cristina

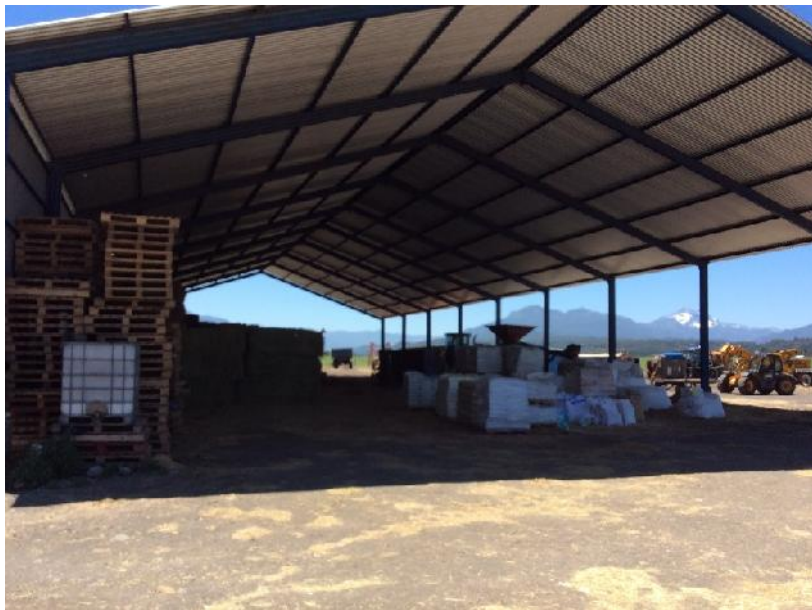
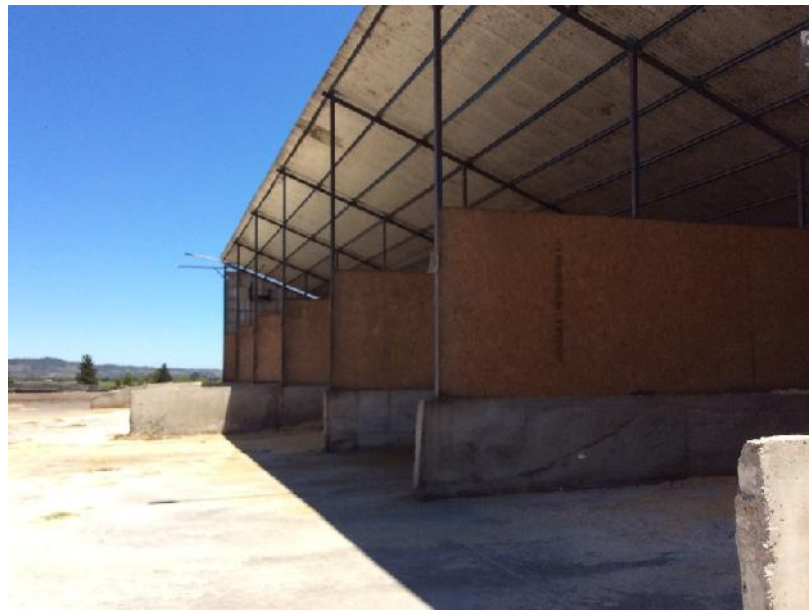
Posteriormente, los fiscalizadores inspeccionan el sector de acopio de alimento para los animales de la lechería. Este sector comprende un galpón de estructura metálica, techada y con una losa de hormigón (fotografías 1 y 2). En los sectores aledaños al galpón se observan acopios sobre el suelo, cubiertos con láminas plásticas y sobre ellas neumáticos para mantenerlas en su posición (Fotografía 3).

Fotografía 1.	Fecha : 22-12-2021		Fotografía 2.	Fecha : 15-02-2017	
Coordenadas DATUM WGS84 HUSO 19	Coordenada Norte: 5864175.25 m S	Coordenada Este: 248716.28 m E	Coordenadas DATUM WGS84 HUSO 19	Coordenada Norte: 5864175.25 m S	Coordenada Este: 248716.28 m E
Descripción medio de prueba: Sector de acopio de alimento para los animales de la lechería. Este sector comprende un galpón de estructura metálica, techada y con una losa de hormigón.			Descripción medio de prueba: Sector de acopio de alimento para los animales de la lechería. Este sector comprende un galpón de estructura metálica, techada y con una losa de hormigón.

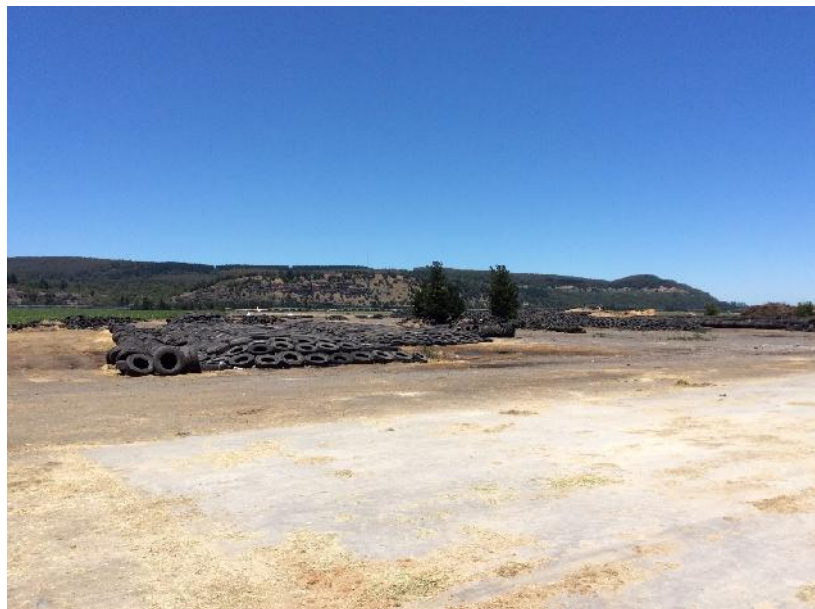
Fotografía 3.		Fecha : 22-12-2021		Fotografía 4.		Fecha : 22-12-2021	
Coordenadas DATUM WGS84 HUSO 19		Coordenada Norte: 5864176.08 m S	Coordenada Este: 248712.81 m E	Coordenadas DATUM WGS84 HUSO 19		Coordenada Norte: 5864176.08 m S	Coordenada Este: 248712.81 m E
Descripción medio de prueba: En los sectores aledaños al galpón se observan acopios sobre el suelo, cubiertos con láminas plásticas y sobre ellas neumáticos para mantenerlas en su posición.				Descripción medio de prueba: Piscina recubierta con lámina de HDPE, y tuberías del mismo material, que son parte del sistema de conducción del agua captada desde el canal hacia el sistema de bombeo y riego por pivote.

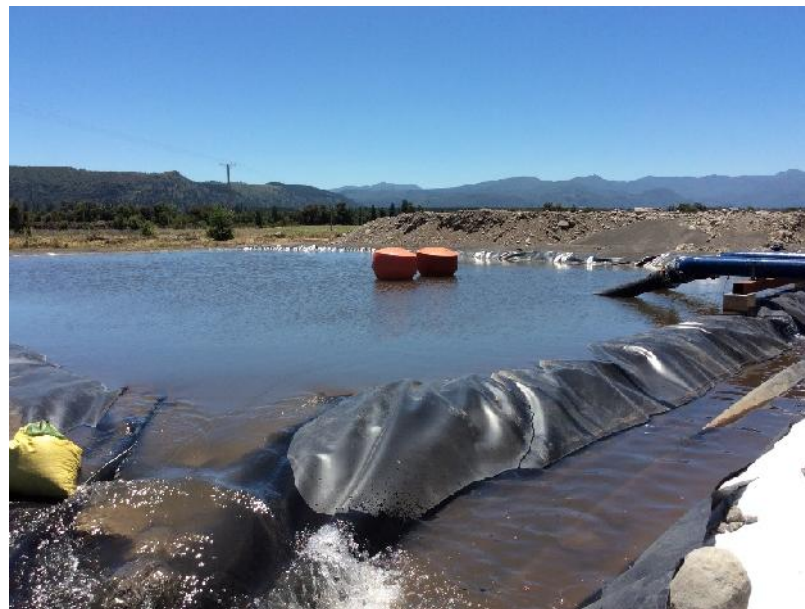
Cercano a los galpones, se encuentra una piscina recubierta con lámina de HDPE, y tuberías del mismo material, que son parte del sistema de conducción del agua captada desde el canal hacia el sistema de bombeo y riego por pivote (Fotografía 4).

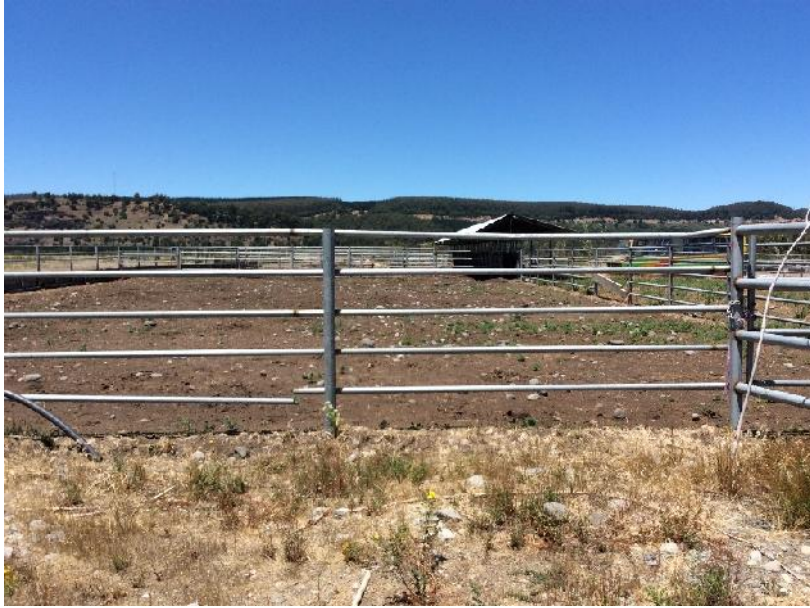
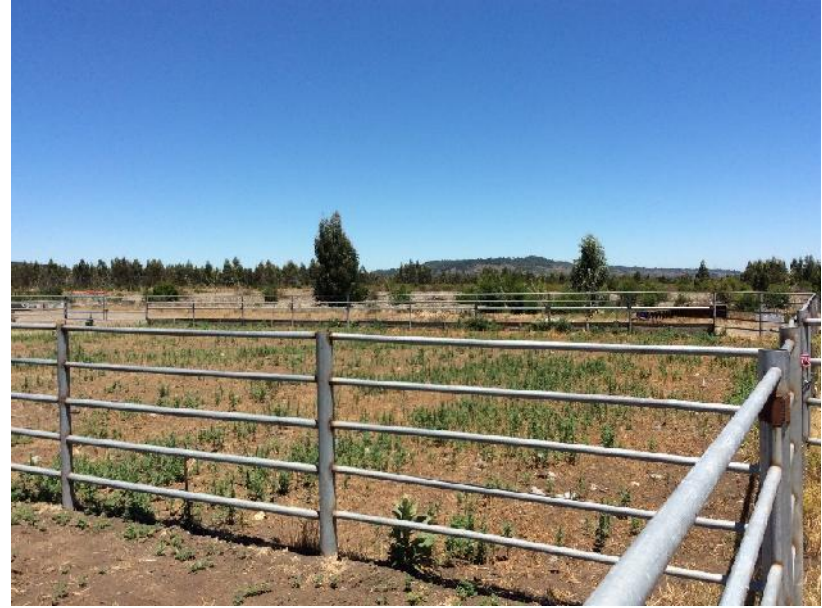
Luego, los fiscalizadores inspeccionan el sector donde se observan corrales para la mantención de animales para engorda (Fotografías 5 y 6). De acuerdo a lo señalado por el Sr. Robles durante la inspección. Esta infraestructura no es utilizada actualmente, ya que no se tienen animales para engorda en el fundo, ya que decidieron no realizar esta actividad posterior a su construcción. En el lugar no se observó la presencia de animales.

Fotografía 5.	Fecha : 22-12-2021		Fotografía 6.	Fecha : 22-12-2021	
Coordenadas DATUM WGS84 HUSO 19	Coordenada Norte: 5863589.06 m S	Coordenada Este: 247600.91 m E	Coordenadas DATUM WGS84 HUSO 19	Coordenada Norte: 5863589.06 m S	Coordenada Este: 247600.91 m E
Descripción medio de prueba: Corrales para la mantención de animales para engorda.			Descripción medio de prueba: Corrales para la mantención de animales para engorda.

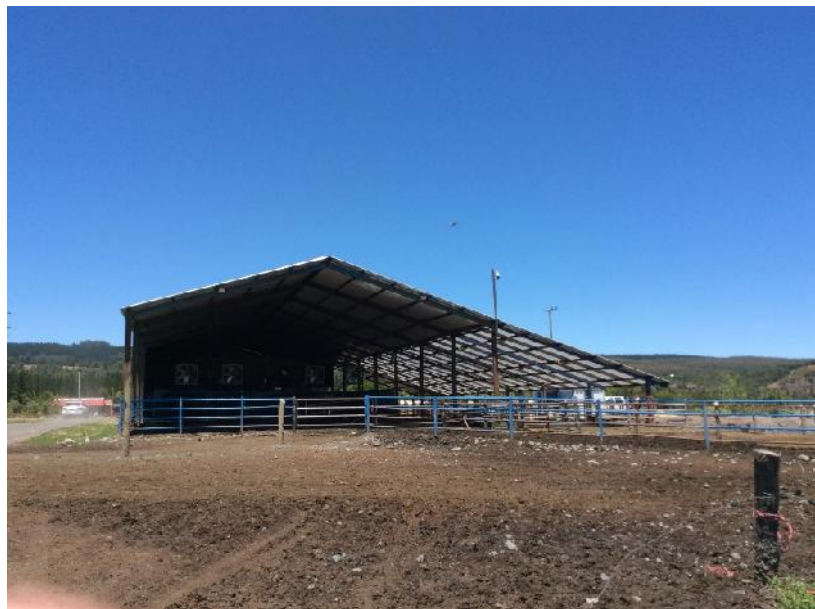
Los fiscalizadores inspeccionan el sector de la lechería Santa Cristina. En el lugar se observa un galpón de estructura metálica, techado y con piso de hormigón, donde se encuentra la sala de ordeña y corrales de espera para los animales en espera de ordeña (Fotografía 7). De acuerdo a lo declarado por el Sr. Robles, los animales ingresan a la lechería por piños de aproximadamente 200 animales y luego son devueltos a pastoreo libre, ya que los animales no se estabulan.

Fotografía 7.	Fecha : 22-12-2021		Fotografía 8.	Fecha : 22-12-2021	
Coordenadas DATUM WGS84 HUSO 19	Coordenada Norte: 5863640.13 m S	Coordenada Este: 249782.81 m E	Coordenadas DATUM WGS84 HUSO 19	Coordenada Norte: 5863573.42 m S	Coordenada Este: 249735.77 m E
Descripción medio de prueba: Galpón de estructura metálica, techado y con piso de hormigón, donde se encuentra la sala de ordeña y corrales de espera para los animales en espera de ordeña.			Descripción medio de prueba: Pozo para el almacenamiento de las aguas de lavado de la lechería, cuyos residuos serán almacenados para ser llevados luego a disposición sobre potreros.

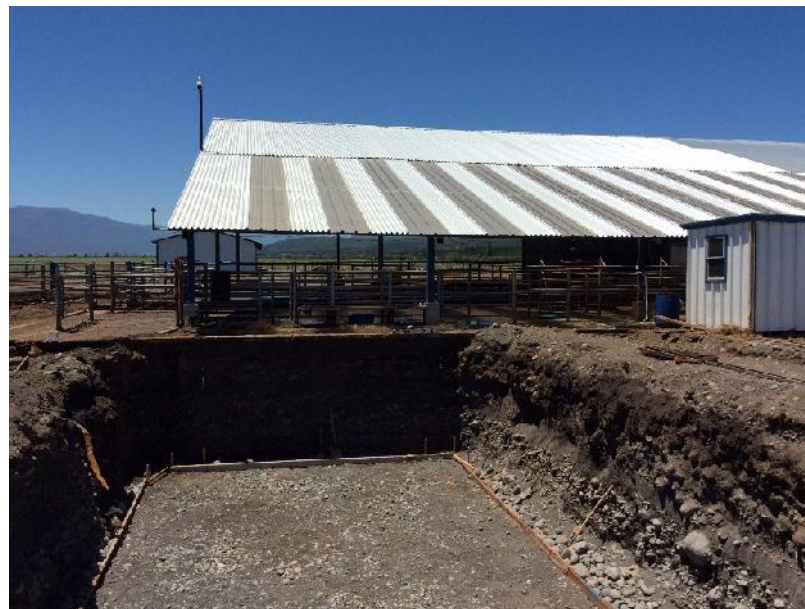
A un costado de la lechería, se observa la construcción de un foso o excavación (Fotografía 8). De acuerdo a lo declarado por el Sr. Robles, corresponde a un pozo para el almacenamiento de las aguas de lavado de la lechería, cuyos residuos serán almacenados para ser llevados luego a disposición sobre potreros.

“Respecto a la planimetría y memoria explicativa de la cámara de carga de purines, estas se entregan en el Documento 3 y Documento 4 respectivamente.”. Dichos documentos indican que se trata de la construcción de una estructura de hormigón Armado de 12 x 6 m; destinada con fines de cámara de carga de purines. Está concebida principalmente en muros de 15 cm y losa de 20 cm. De acuerdo a la planimetría entregada, la profundidad de la estructura es de 3 m de profundidad, teniendo un volumen neto de 216 m³ de capacidad.

El titular agrega, respecto del “pozo para la acumulación de los residuos de lavado de la lechería”, que “no ha de considerarse esta estructura un pozo o piscina, sino que una cámara de carga en la cual diariamente un carro purinero retirará los purines, para su aplicación en enmiendas agrícolas.”

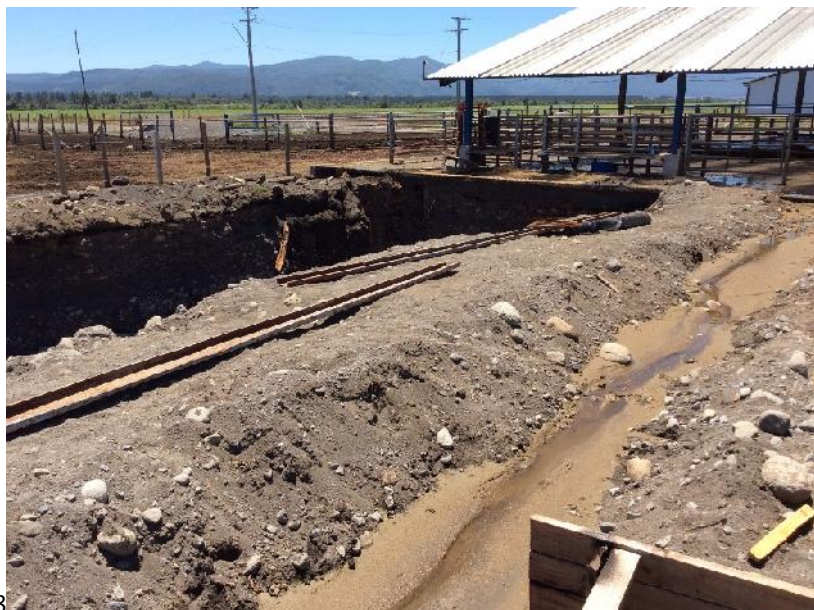
Fotografía 9.

- Se está construyendo una cámara recolectora de aguas de lavado de la sala de ordeña, cuyos residuos actualmente son derivados superficialmente desde la sala de lavado hacia un sector con cultivos.

Actualmente, los residuos correspondientes al lavado de la lechería escurren superficialmente hacia zonas con cultivos de pasto para la alimentación de los animales (Fotografías 9 y 10).

Los residuos correspondientes al lavado de la lechería escurren superficialmente hacia zonas con cultivos de pasto para la alimentación de los animales.

- **al Proyecto “Pastoreo y ordeña Santa Cristina” le resulta aplicable lo establecido en el Literal o.7 del Artículo 3 del RSEIA, puesto que se cumple la condición de que exista disposición de residuos industriales líquidos y que sus efluentes se usen para el riego, de acuerdo a lo establecido en el literal o.7.2, por lo tanto, requiere el ingreso obligatorio al SEIA.**

“El Proyecto “Pastoreo y Ordeña Santa Cristina”, comuna de Antuco, requiere ingresar al Sistema de Evaluación Ambiental (SEIA) de forma obligatoria, debido a que cumple con lo señalado en los literales l.3.1) l.3.2) y o.7.2) del artículo 3º del D.S. Nº 40/2012, Reglamento del Sistema de Evaluación de Impacto Ambiental.”

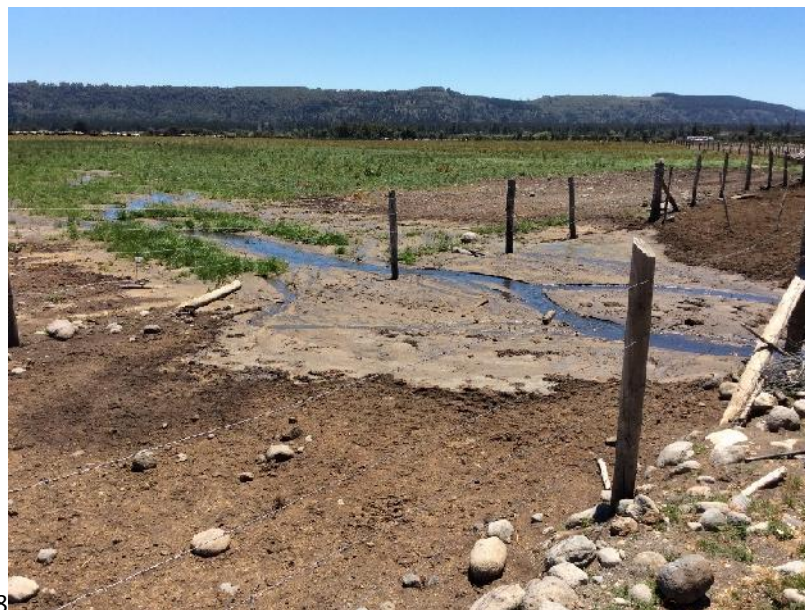
Fotografía 10.

Los residuos correspondientes al lavado de la lechería escurren superficialmente hacia zonas con cultivos de pasto para la alimentación de los animales.
