INFORME TÉCNICO DE FISCALIZACIÓN AMBIENTAL

PLANTA DE COMPOSTAJE ARMONY

DFZ-2021-1222-XIII-SRCA

MAYO 2021

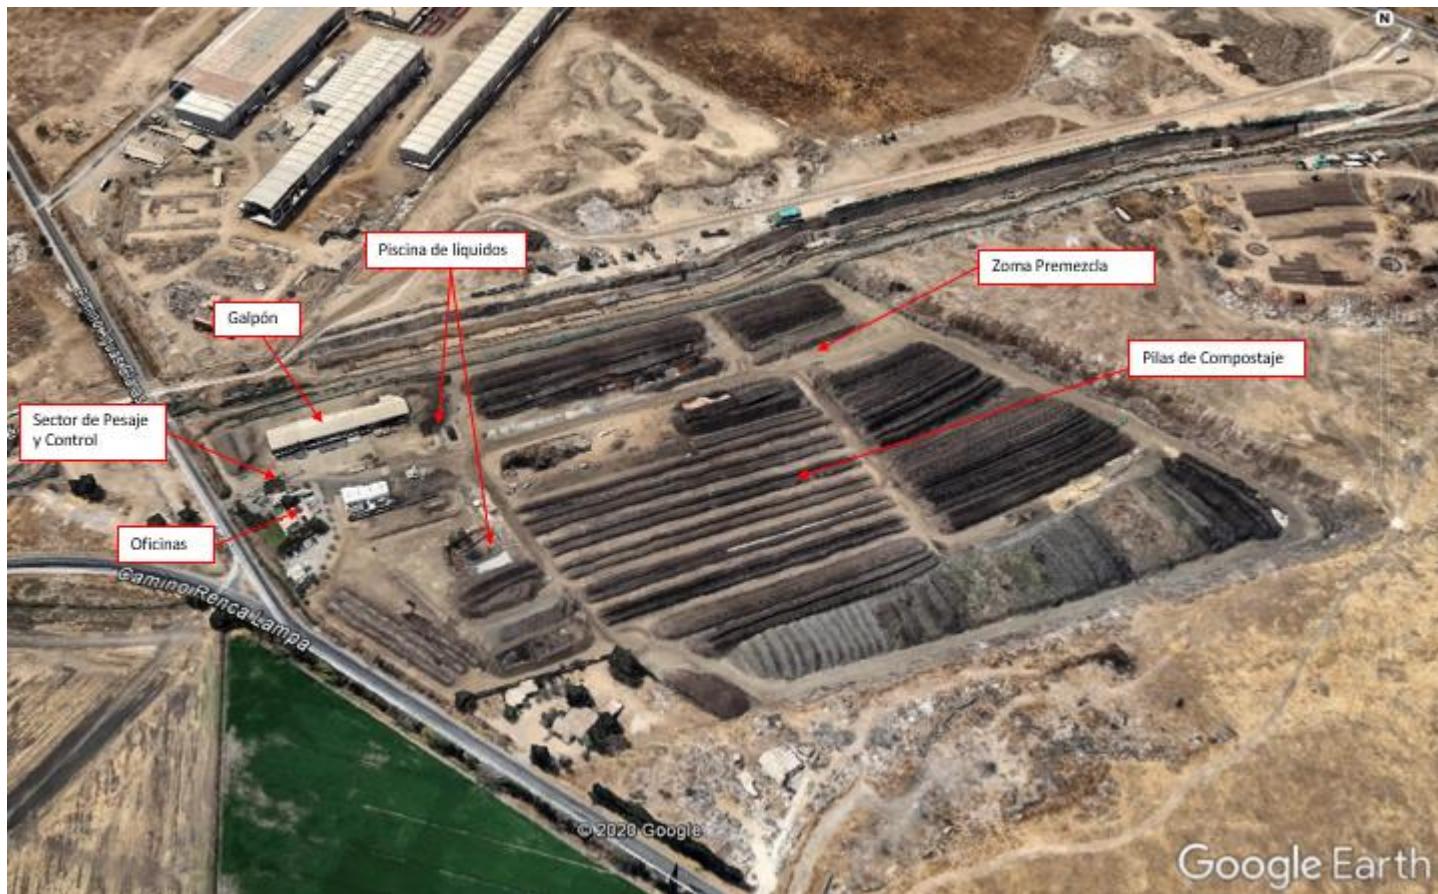
Figura 2. Layout del proyecto Planta de Compostaje Armony (Fuente: Elaboración propia, en base a Google Earth 2021).

b. En el recorrido por la Planta se verificó lo siguiente:	
• En el acceso a la planta de compostaje, se observó instalaciones para control de ingreso de camiones con residuos, contigua a una báscula de pesaje. No ingresaron camiones con residuos durante la inspección. En este sector y al costado norte se observó un galpón, en el cual se realiza el harneo y ensacado de compost listo (Figura 2).

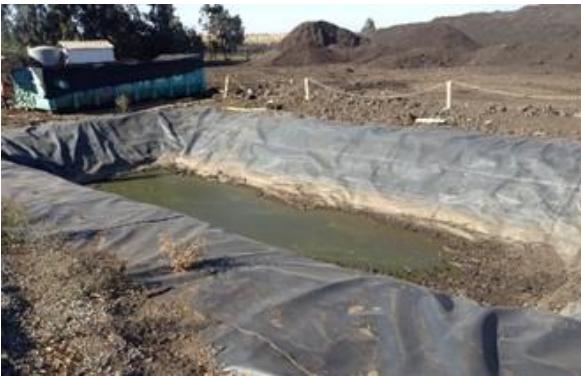
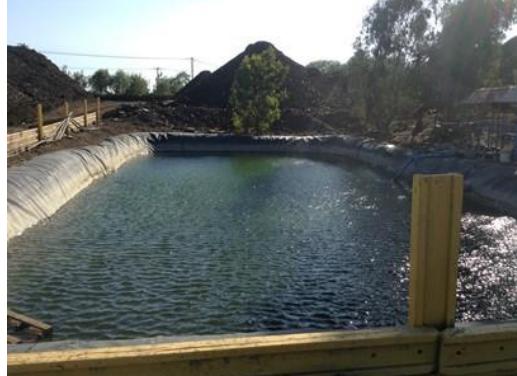
• Contiguo al sector de acceso se observó 2 piscinas de acopio de líquidos (Figura 2). Una piscina se ubica contigua a las pilas de maduración y, de acuerdo a lo informado por Martine Oddou, es utilizada para la recepción de los líquidos lixiviados del sector (Fotografía 1). Estos líquidos son retirados con motobomba y son utilizados en el riego de las pilas. La segunda piscina de acopio de líquidos, de mayores dimensiones, en relación a la primera, es utilizada para acopiar el lixiviado de las pilas, que llega por pendiente (Fotografía 2). Estos líquidos también son utilizados en el riego de las pilas, según informó Martine Oddou. Para

Fotografía 1. Fecha: 04-02-2021 Descripción medio de prueba: Piscina ubicada contigua a las pilas de maduración, utilizada para la recepción de los líquidos lixiviados de ese sector.	Fotografía 2. Fecha: 04-02-2021 Descripción medio de prueba: Piscina de acopio de líquidos, utilizada para acopiar el lixiviado de las pilas, que llega por pendiente. Estos líquidos también son utilizados en el riego de las pilas.

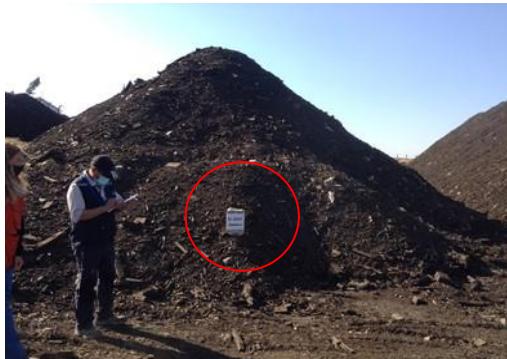
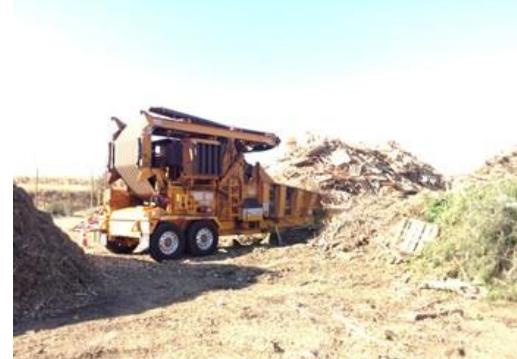
Fotografía 3. Fecha: 04-02-2021 Descripción medio de prueba: Pilas en proceso de maduración, última etapa del proceso de compostaje. En la imagen se observa la Pila M 2002.	Fotografía 4. Fecha: 04-02-2021 Descripción medio de prueba: Máquina chipeadora observada en el punto de chipeo de residuos, contiguo a la presencia de ramas verdes y secas, pallets y restos de maderas.

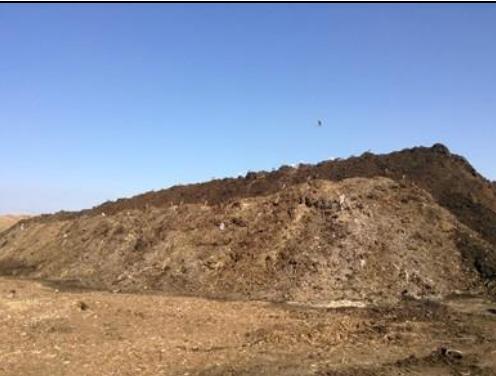
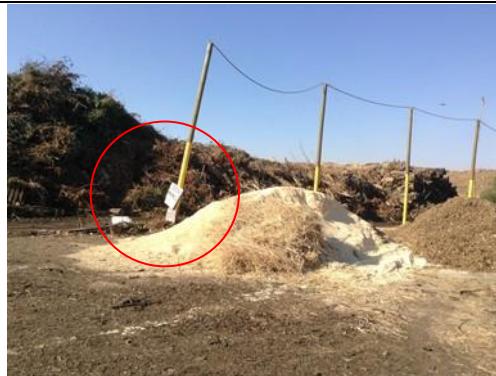
- En el límite oriente del predio y al frente del punto de chipeo se constató el acopio de distintos tipos de residuos, en pilas de distintas alturas, estimándose una de 8 m y otra de 3m (Fotografía 5), sobre la diferencia Martine Oddou indicó que se debe a un esponjamiento de las pilas una vez que éstas son volteadas. Este sector está rodeado en su costado noreste con postes de madera, con una altura estimada de aprox. 4 a 5 m. Adosado a uno de los postes de madera se observó cartel que indica "Zona Pomezcla" (Fotografía 6).

Fotografía 5. Descripción medio de prueba: Sector de premezcla de distintos tipos de residuos, contiguo a pilas de distintas alturas, estimándose una de 8 m y otra de 3m.	Fecha: 04-02-2021	Fotografía 6. Descripción medio de prueba: Señalética de identificación del sector de premezcla de residuos, adosada a poste de madera.	Fecha: 04-02-2021

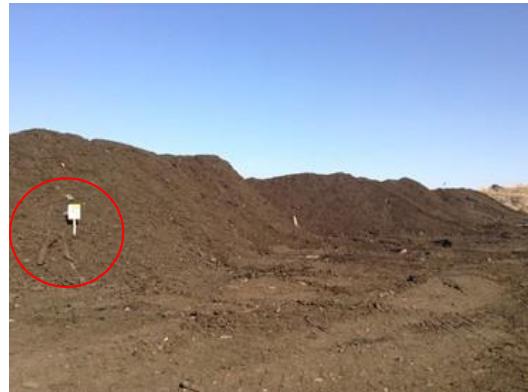
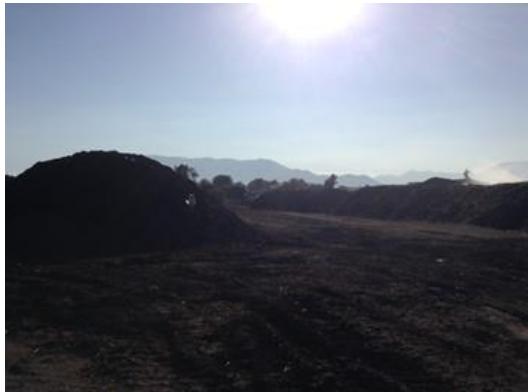
- En la parte central y hacia el sur del predio se pudo observar mayoritariamente pilas que se encontraban en proceso de fermentación. En el límite oriente se observó pilas con señalética 2021 y con 2020 (25), siendo esta la última del año 2020, según informó Martine Oddou. También informó que las pilas no tienen una altura máxima establecida, siendo estas variables (Fotografía 7). Continuando en la dirección sur se observó dos pilas en proceso de maduración.

- En el sector central, se constató pilas que estaban siendo humectadas en la parte superior por personal de la empresa (Fotografía 8). También se pudo verificar pilas, a las cuales se les abría una piscina interior, para ser utilizadas con residuos líquidos. Respecto a los tiempos de permanencia de las pilas abiertas, Martine Oddou indicó que "de un día para otro", tiempo en el cual era llenada con residuos líquidos (lodos).

Fotografía 7. Descripción medio de prueba: Pilas en proceso de fermentación ubicada en el límite oriente de la planta de compostaje. En la imagen se observa la Pila 2021.	Fecha: 04-02-2021	Fotografía 8. Descripción medio de prueba: Pilas ubicadas en el sector central, que estaban siendo humectadas en la parte superior por personal de la empresa.	Fecha: 04-02-2021

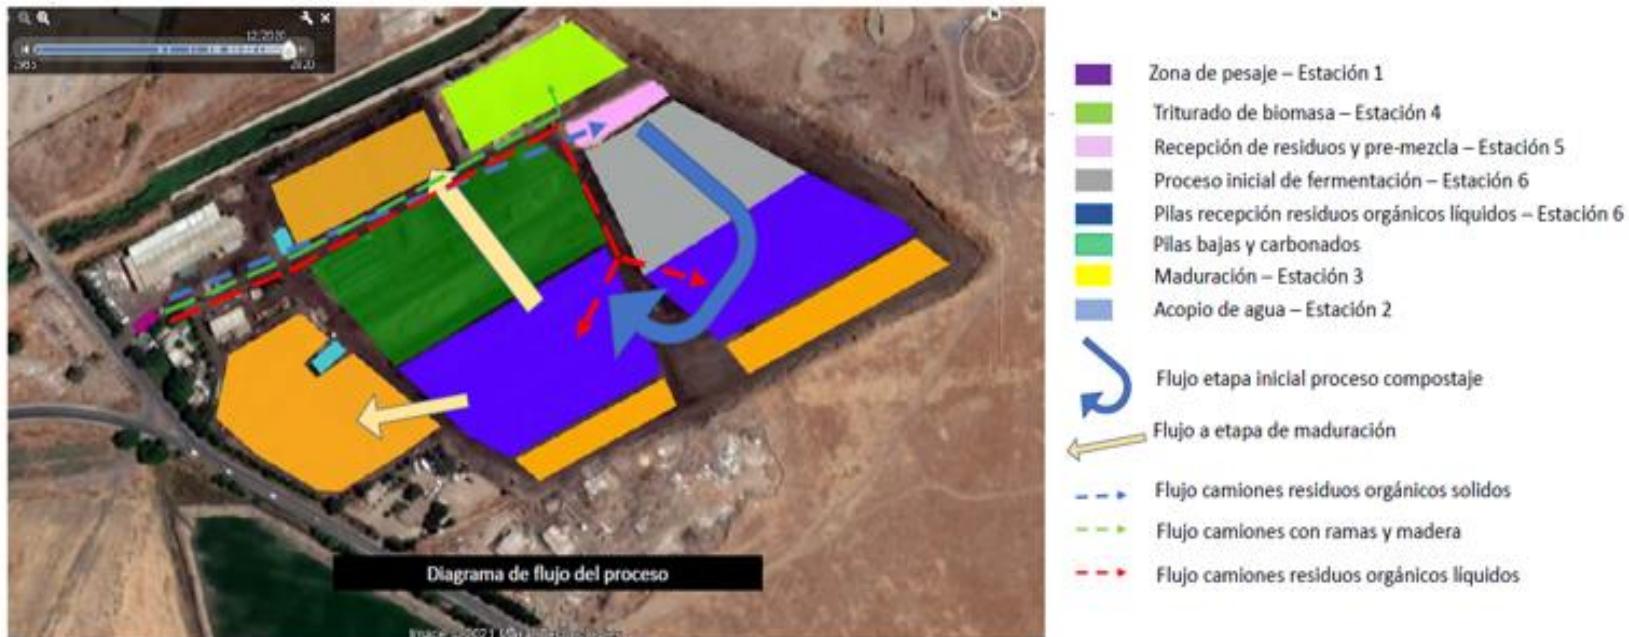
Figura 4.

Descripción del medio de prueba: Diagrama de proceso de la planta de compostaje con los flujos de ingreso de residuos orgánicos sólidos, orgánicos líquidos, además de las ramas y maderas (Fuente: Diagrama de Proceso del titular en respuesta a requerimiento de información de la SMA, contenido en acta de inspección ambiental de fecha 04-02-2021 (ID 3).

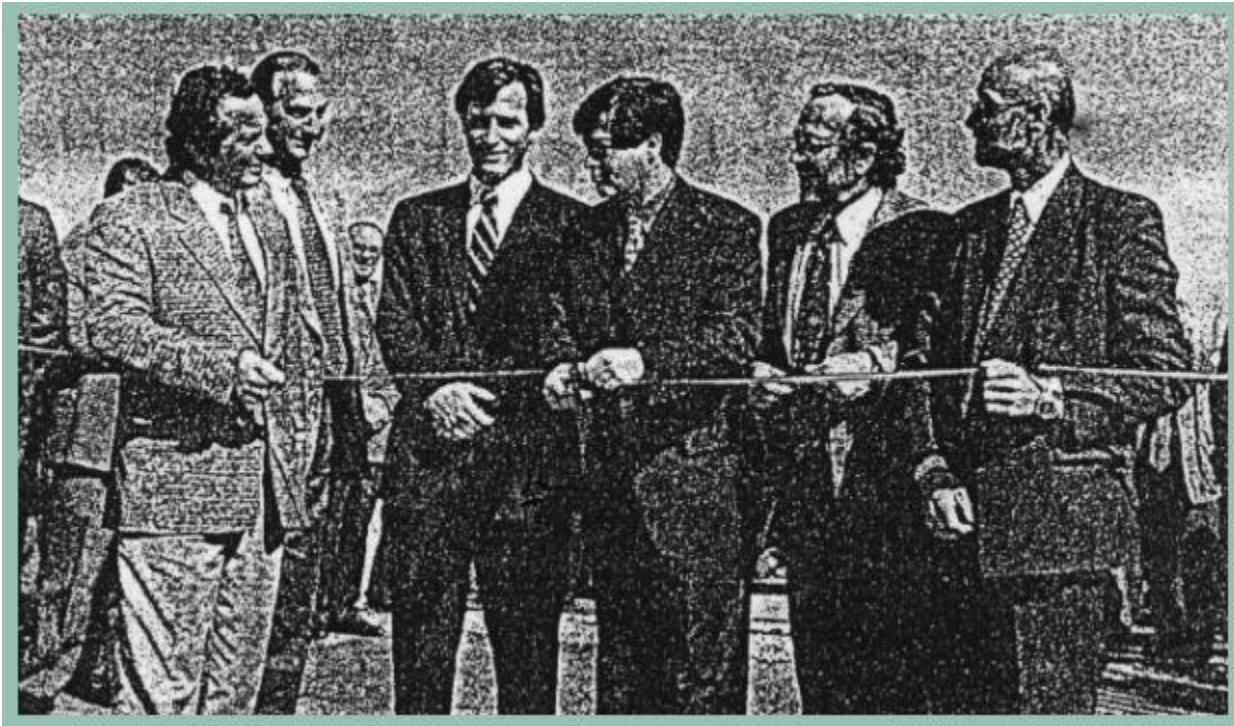
Figura 5.

- g. La Resolución N°028682 del 14 de diciembre de 1999 del Ex SESMA que aprobó la regularización del proyecto y autorizó el funcionamiento de la planta de compostaje, fue otorgada con posterioridad al año 1997, fecha de entrada en vigencia del Reglamento del SEIA. En la página web de la empresa Armony Sustentable (<https://www.armony.cl/nosotros/>) se menciona la inauguración de la planta de compostaje en la comuna de Pudahuel el año 1998, ilustrándose una fotografía de las autoridades de la época y la gerencia de la empresa (ver Figura 5).

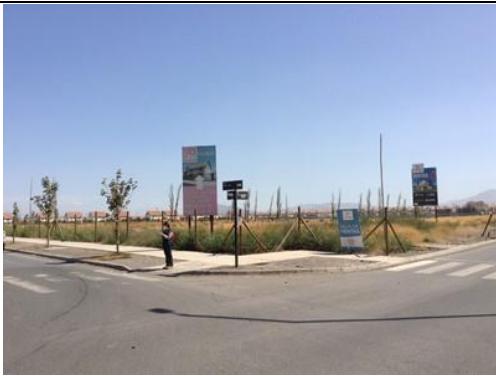
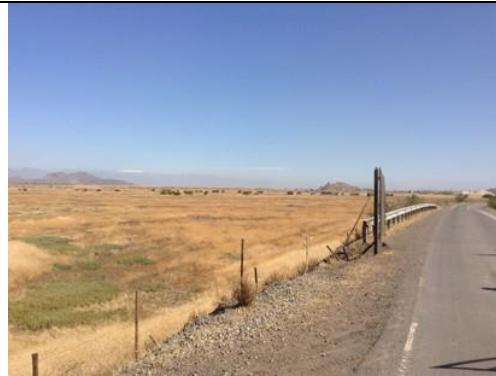
Fotografía 9.	Fecha: 27-01-2021	Fotografía 10.	Fecha: 04-01-2021
<p>Descripción medio de prueba: Patrullaje efectuado en Valle Grande, a los lugares indicados en la denuncia, con el objetivo realizar la percepción de los olores en el ambiente. En la imagen se observa funcionario en la esquina de San Luis con La Montaña Norte.</p>		<p>Descripción medio de prueba: Camino que comunica, en dirección suroeste, Valle Grande con el camino interior que sale a camino Lo Echevers, lugar en que se percibieron los mismos olores percibidos en el patrullaje de fecha 27 de enero de 2021.</p>

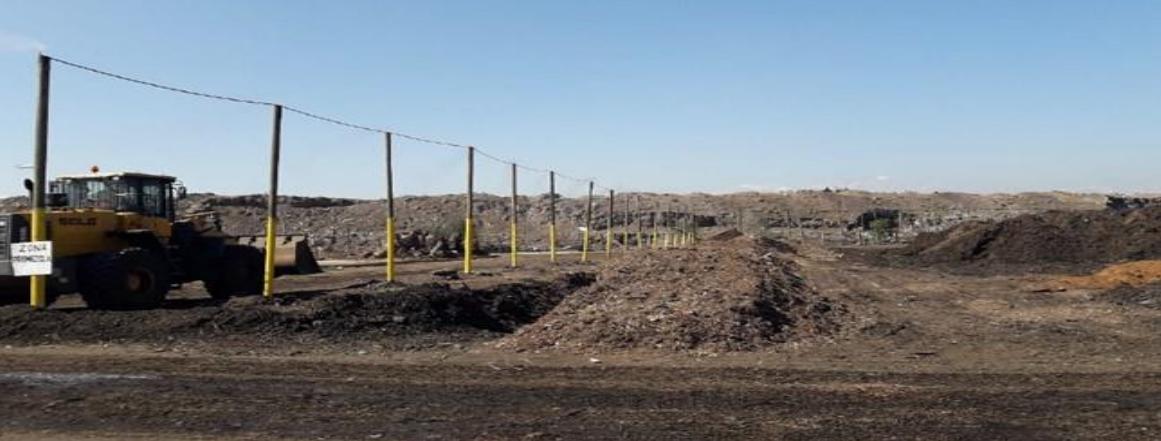
- En el límite oriente del predio, en la “Zona Pomezcla”, que se encontraba rodeada en su costado noreste con postes de madera, con una altura estimada de aprox. 4 a 5 m (Fotografías 6 y 11). Durante la inspección, desde la parte superior de los postes se esparcía un “spray”, producto que Martine Oddou indicó corresponde al nebulizador de olor, el cual degrada la molécula que produce el mal olor. De acuerdo al movimiento de las partículas del nebulizador de olores, la dirección del viento era en dirección Noreste.

Fotografía 11.	Fecha: -----		
<p>Descripción medio de prueba: Panorámica del sector de premezcla de residuos, observándose el cerco de control de olores (Fuente: Fotografía 2, adjunta al documento Antecedentes Sistema de Control de olores, entregado en respuesta a requerimiento de información de la SMA, contenido en acta de inspección ambiental de fecha 04-02-2021 (ID 3)).</p>

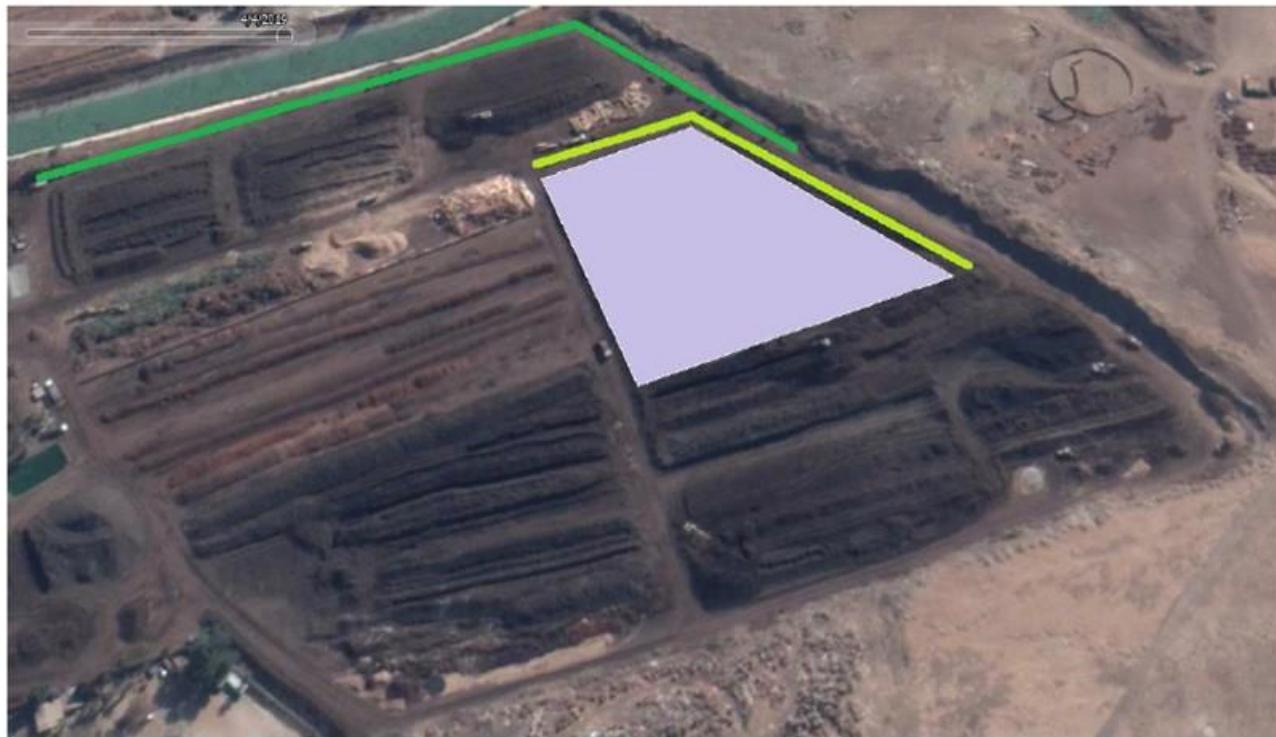
Figura 6.

Descripción del medio de prueba: Figura que muestra el sistema de control de olores instalado en el sector de premezcla, con su antigua ubicación (verde) y actual ubicación (amarillos) (**Fuente:** Antecedentes Sistema de Control de olores, Figura 1., entregado en respuesta a requerimiento de información de la SMA, contenido en acta de inspección ambiental de fecha 04-02-2021 (ID 3)).

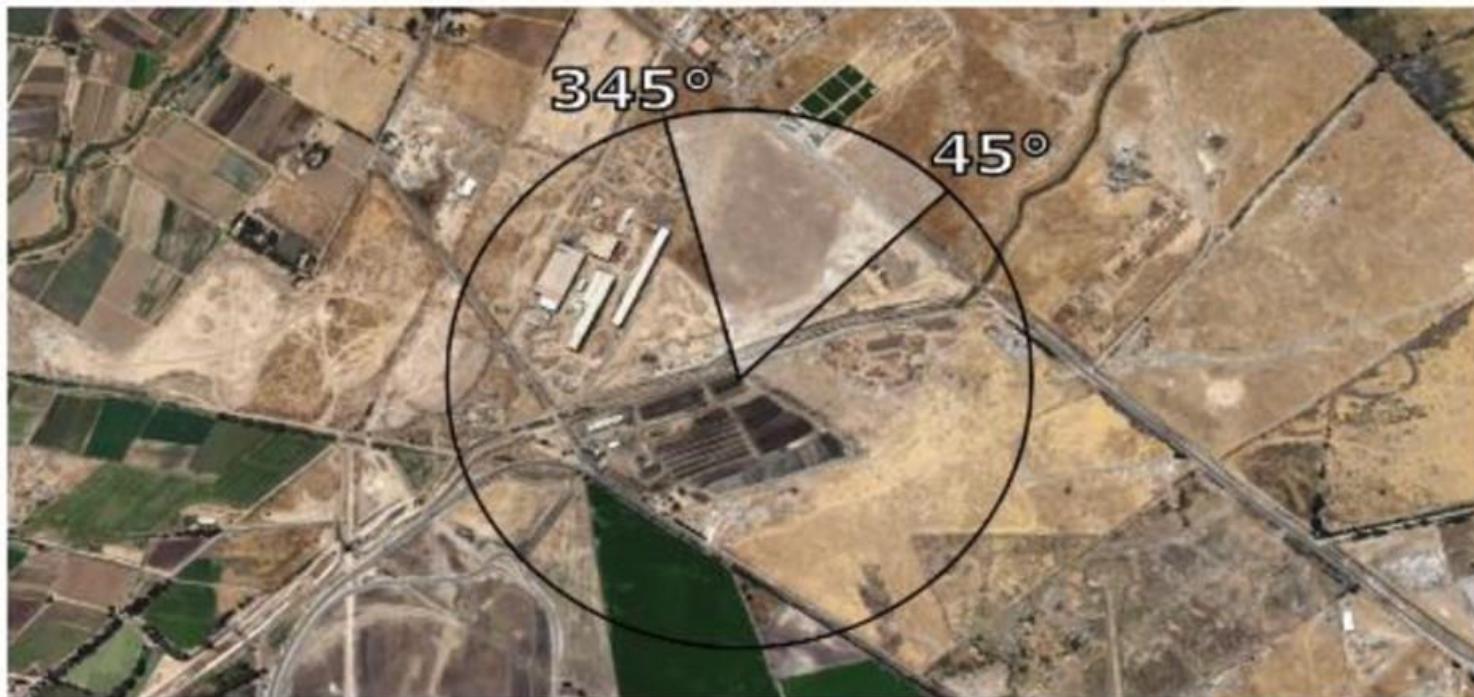
Figura 7.

(Fuente: Antecedentes Sistema de Control de olores, ilustración 5. Representación de la ubicación y campo de acción del cerco perimetral de control de olores instalado por Envirometrika., entregado en respuesta a requerimiento de información de la SMA, contenido en acta de inspección ambiental de fecha 04-02-2021 (ID 3).

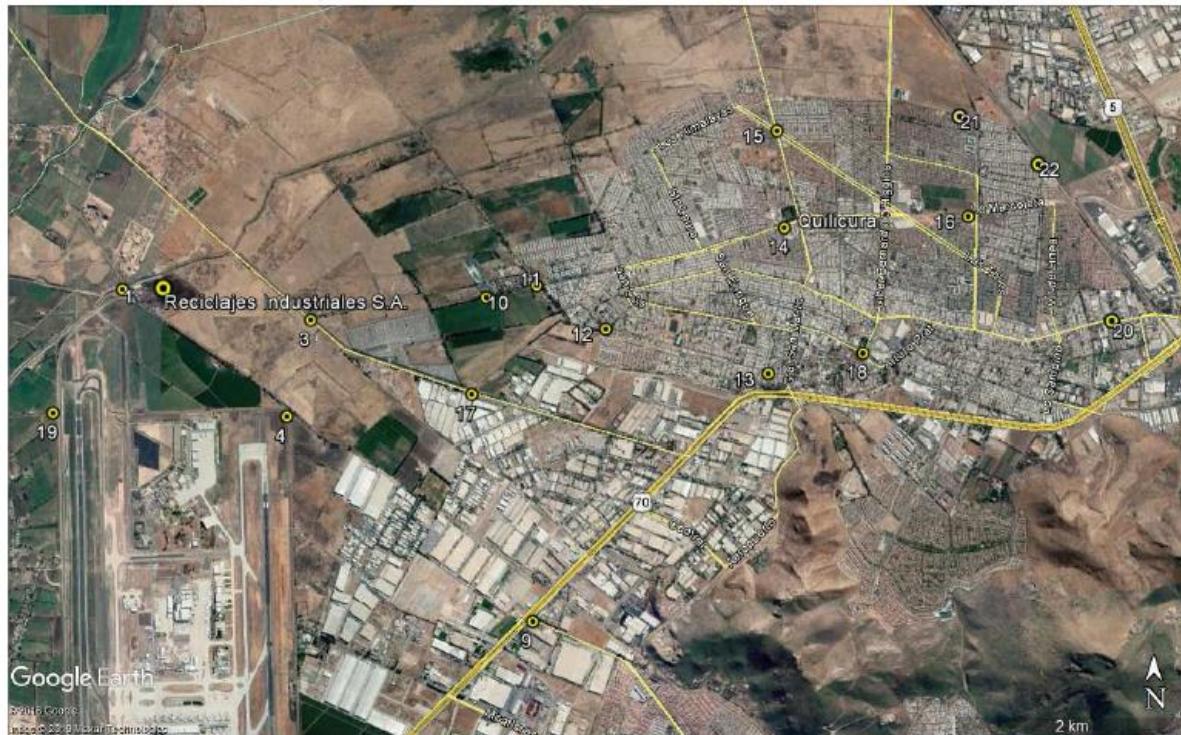
Figura 9.

Descripción del medio de prueba: Ubicación de puntos de monitoreo de olores efectuados en puntos exteriores a la planta de compostaje (**Fuente:** Informe Final Mediciones de olores en los alrededores de la Planta Lo Boza de Reciclajes Industriales S.A., efectuado por ANAM en septiembre de 2019 (Informe N°5420327-A), entregado en respuesta a requerimiento de información de la SMA, contenido en acta de inspección ambiental de fecha 04-02-2021 (ID 3).
