## INFORME TÉCNICO DE FISCALIZACIÓN AMBIENTAL

### Requerimiento de Ingreso al SEIA

#### PROYECTO MIRASOL NORTE

DFZ-2021-2174-V-SRCA

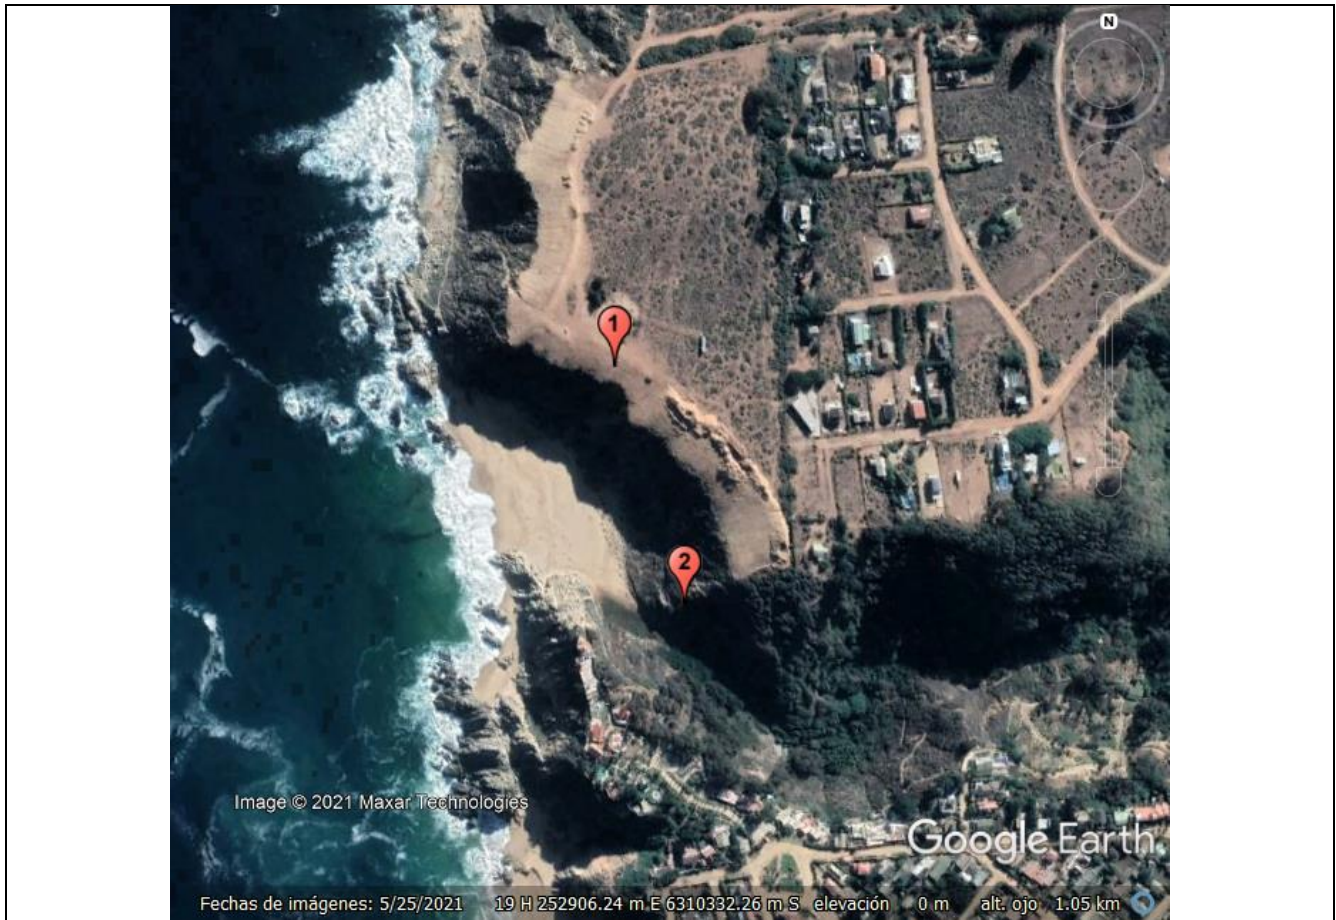
Día 6 de octubre de 2020

N° de estación	Nombre/ Descripción de estación
1	Area proyecto Mirasol Norte.
2	Quebrada Mirasol o San José.

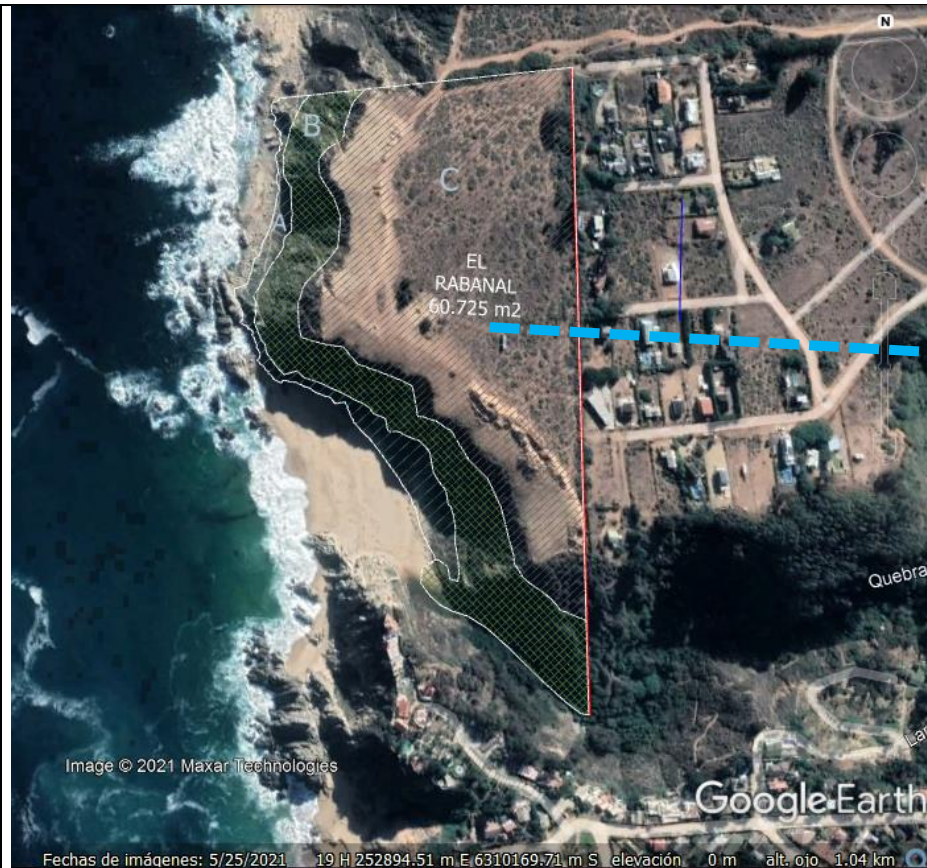
**Figura 3**

Imagen aérea de fecha 25 de mayo de 2021, donde se visualiza en “C” el área del proyecto Mirasol Norte en el sector de El Rabanal, en la comuna de Algarrobo.

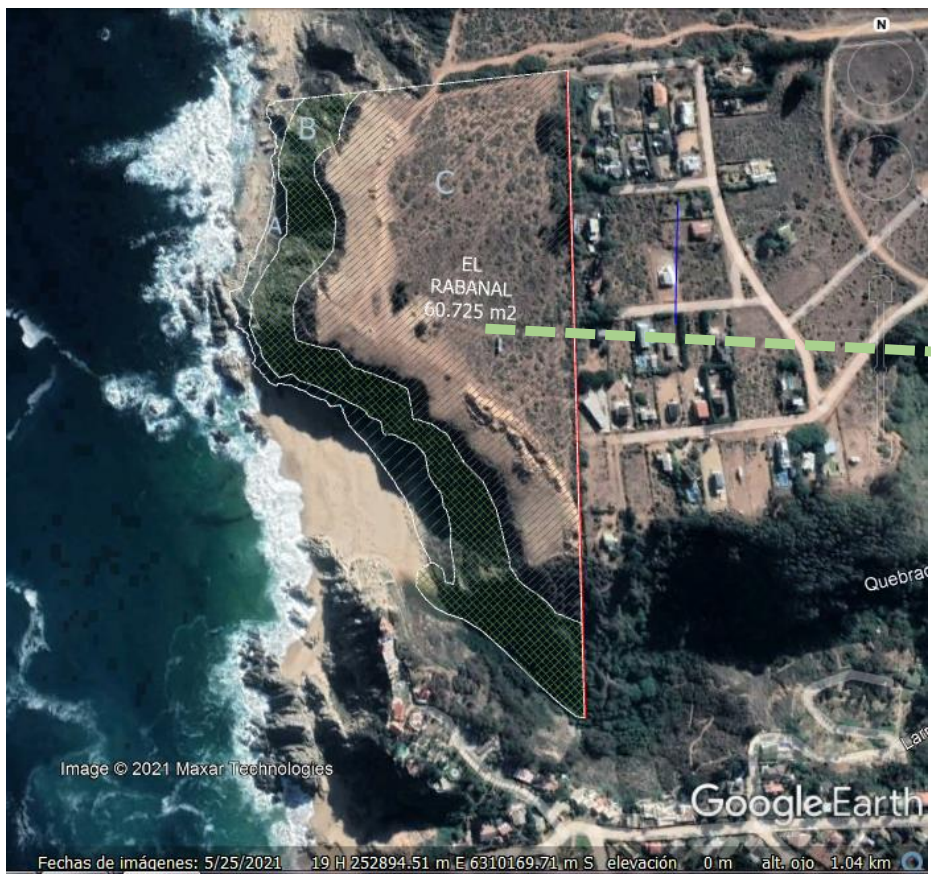
**Figura 3**  
**Descripción del medio de prueba:**  
 Imagen aérea de fecha 25 de mayo de 2021, donde se visualiza en “C” el área del proyecto Mirasol Norte en el sector de El Rabanal, en la comuna de Algarrobo.  
*Fuente:* Google Earth.

del 05.08.1998 del Gobierno Regional, publicada en el Diario Oficial el 20.10.1998) (Figuras 3 y 4). Los usos de suelo permitidos consideran vivienda, equipamiento de esparcimiento y turismo de escala regional, intercomunal y comunal, equipamiento de educación de escala intercomunal y comunal, y áreas verdes.

- f) Según el plano del PRI SBCS, se observa que el proyecto inmobiliario se encuentra en un área urbana que limita con la zona ZPCP y a continuación de dicha zona se ubica la zona ZBC 2 (Figuras 3 y 5). Además, al sur del área del proyecto, se observa que al interior de la zona ZPCP se encuentra la Quebrada San José y el estero del mismo nombre (Figura 5).

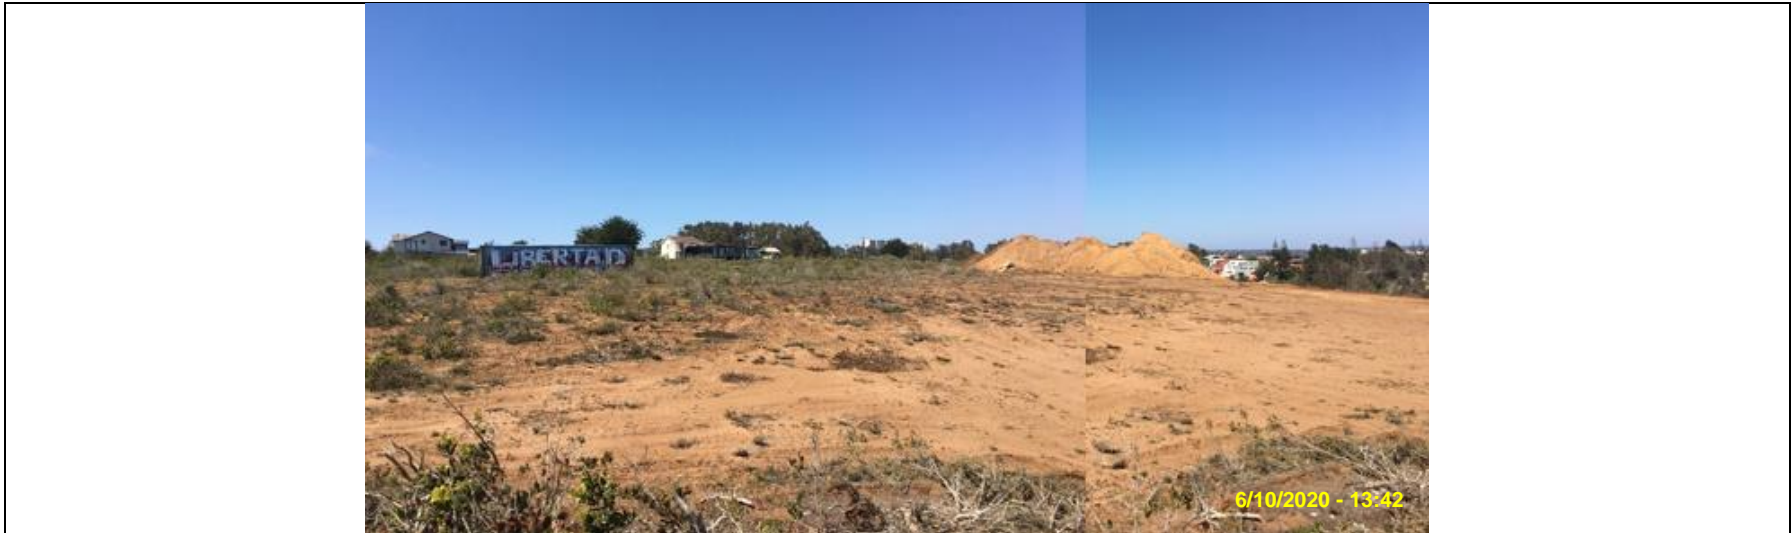
<b>Fotografía N°1</b>	<b>Fecha: 6 de octubre de 2020</b>	
<b>Coordenadas UTM, WGS84, Huso 19</b>	<b>Norte: 6.309.995 m.</b>	<b>Este: 253.330 m.</b>
<b>Descripción del medio de prueba:</b>		
En la imagen se aprecia el escarpe del terreno, contenedor metálico para la instalación de faena y acumulaciones de tierra, al interior del área del proyecto.

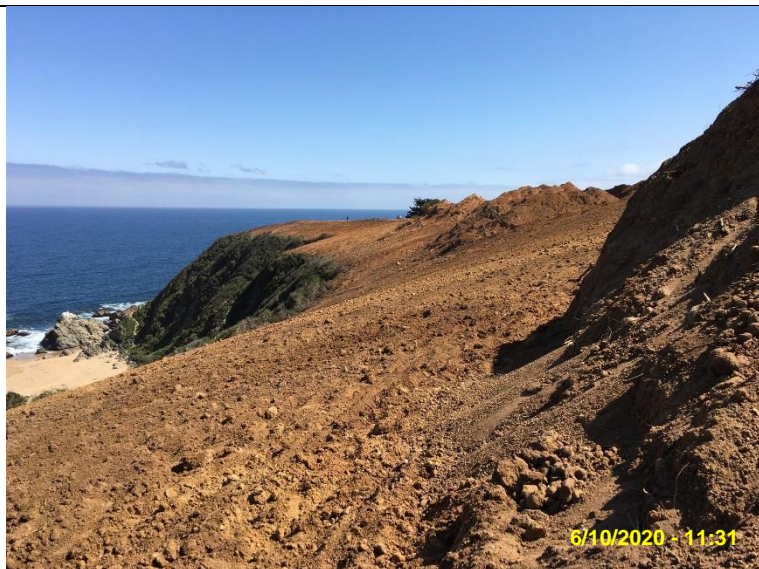
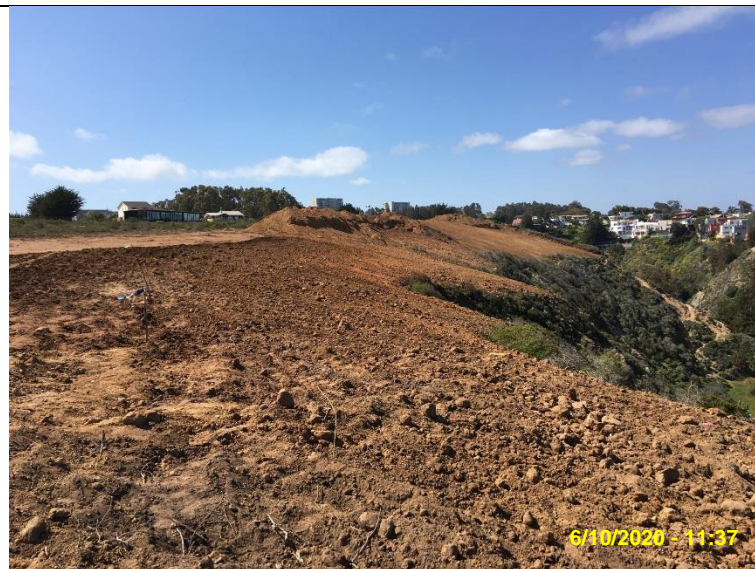
<b>Fotografía N°2</b>	<b>Fecha: 6 de octubre de 2020</b>	<b>Fotografía N°3</b>	<b>Fecha: 6 de octubre de 2020</b>
<b>Coordenadas UTM, WGS84, Huso 19</b>	<b>Norte: 6.309.995 m.</b>	<b>Este: 253.330 m.</b>	
<b>Descripción del medio de prueba:</b> En las imágenes se visualiza el escarpe de la superficie del terreno para el proyecto inmobiliario Mirasol Norte.

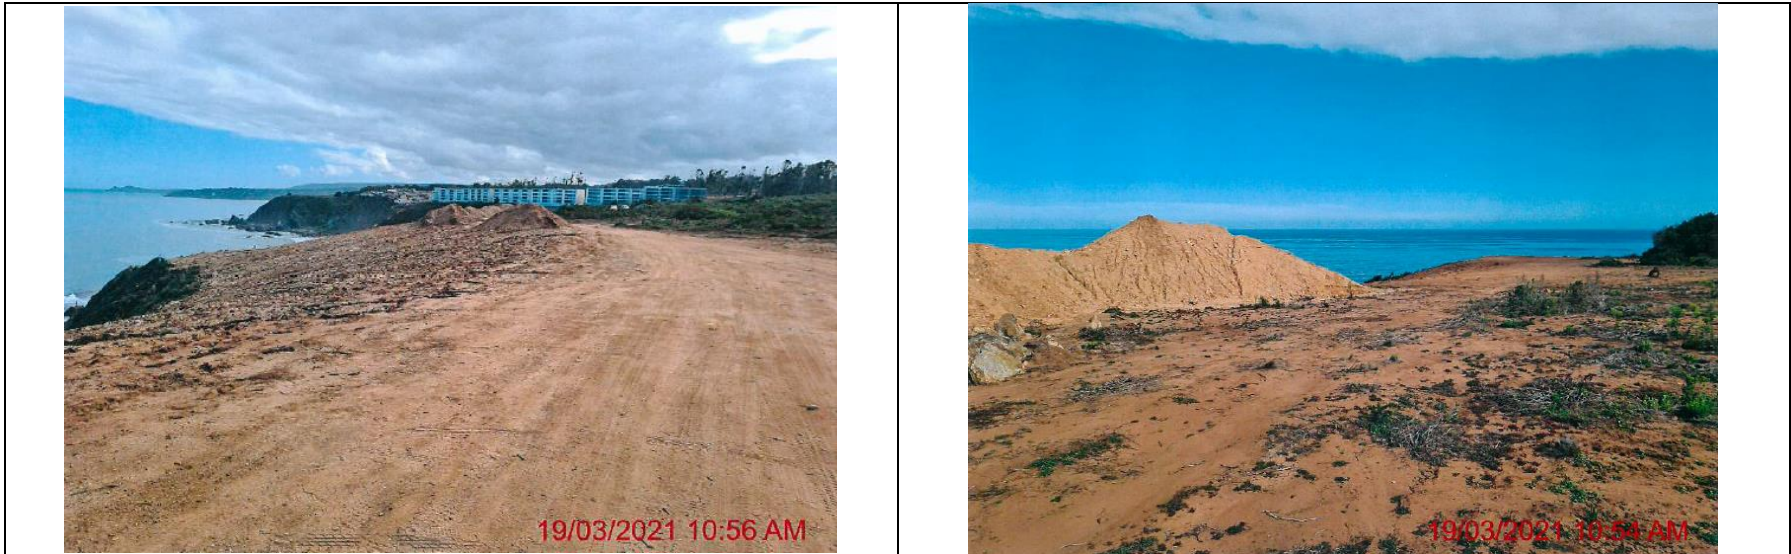
<b>Fotografía N°4</b>	<b>Fecha: 19 de marzo de 2021</b>		<b>Fotografía N°5</b>	<b>Fecha: 19 de marzo de 2021</b>
<b>Coordenadas UTM, WGS84, Huso 19</b>	<b>Norte: 6.309.995 m.</b>	<b>Este: 253.330 m.</b>		
<b>Descripción del medio de prueba:</b> Situación del área del proyecto al 19 de marzo de 2021, en donde se visualiza la superficie del terreno escarpada y acumulación de tierra, sin variaciones respecto a inspección SMA de octubre 2020. <i>Fuente:</i> Antecedentes requeridos por la SMA a Inmobiliaria Costa del Sol SpA.

- j) Al 7 de julio de 2021, la ejecución del proyecto continuaba suspendida sin evidenciar avances con respecto a lo constatado por la SMA en octubre 2020, de acuerdo a lo informado por la empresa en respuesta a la Resolución SMA N°178 SMA VALPO (Anexo 2, archivo “Respuesta a Resol 178-2021 SMA VALPO”). Idéntica situación se aprecia en última imagen aérea Google Earth 2021 disponible del área del proyecto (Figura 6) y registro fotográfico de marzo 2021 requerido al titular (Fotografías 4 y 5).

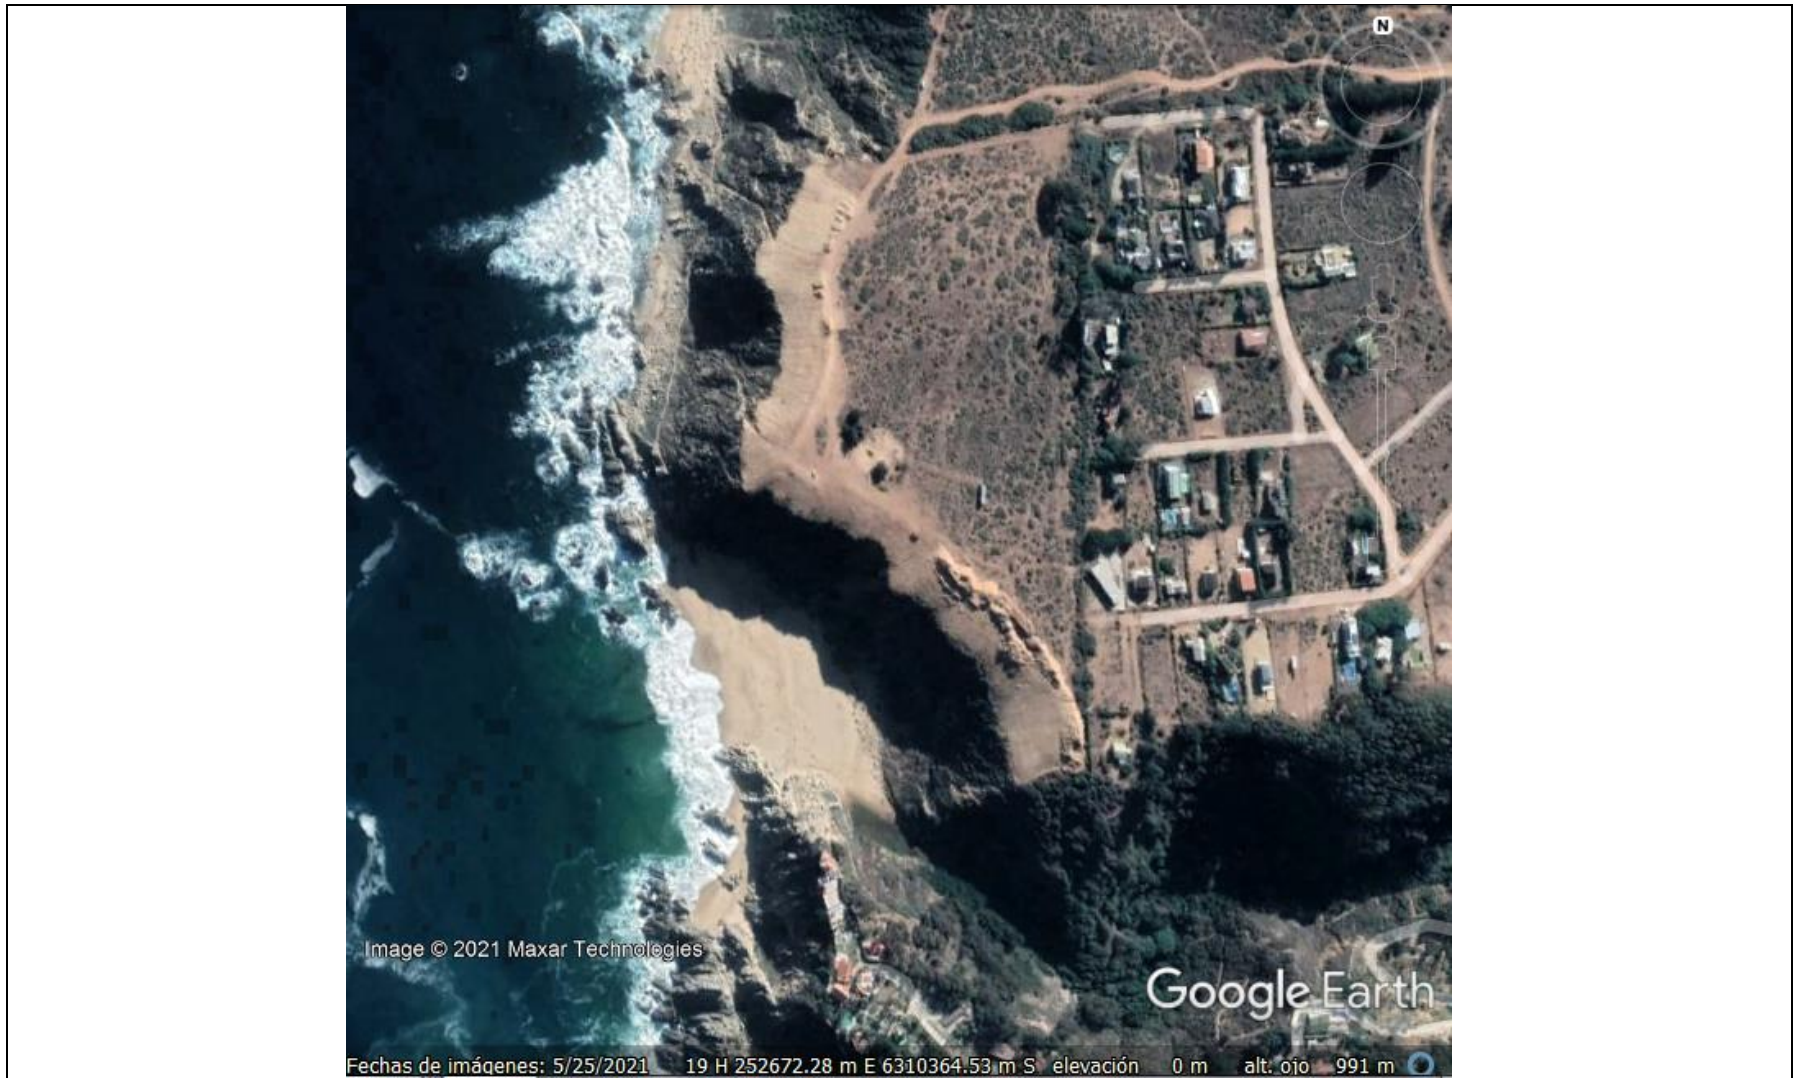
**Figura 6**

Ultima imagen aérea disponible en donde se muestra la superficie escarpada del terreno para el proyecto inmobiliario en donde se visualiza la superficie escarpada y montículos de tierra de escarpe. El proyecto no muestra avances en su construcción con respecto a lo constatado en fiscalización SMA del 6 de octubre de 2021.

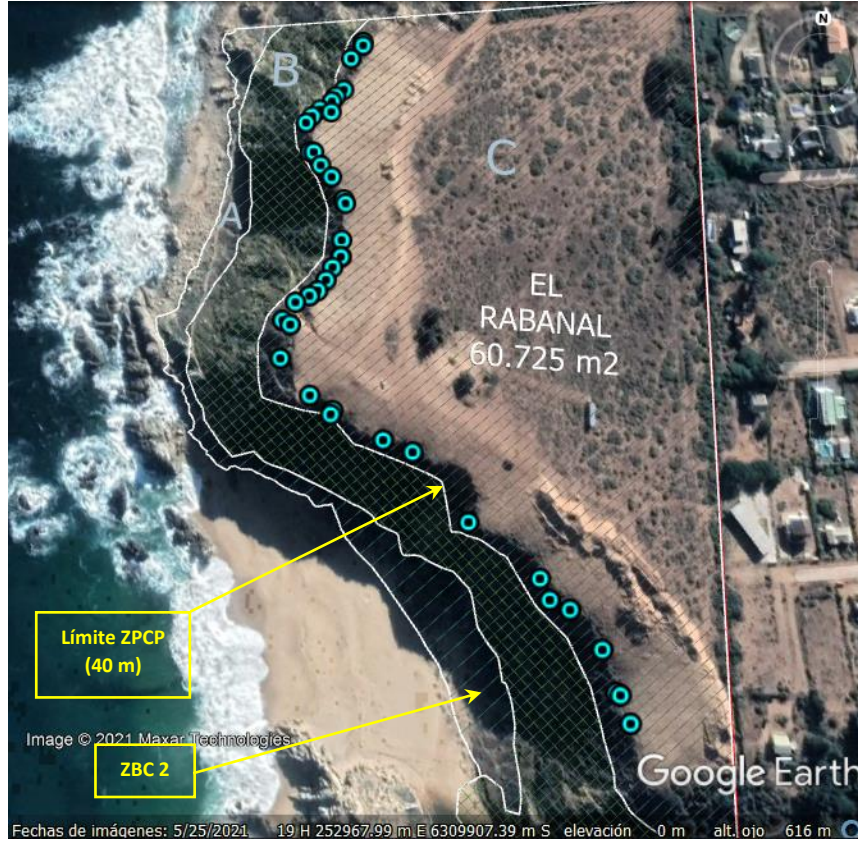
**Figura 8**

En color celeste los puntos representan el límite de los trabajos de escarpe medidos en terreno mediante GPS. Todos los puntos se encuentran por sobre la cota 40 m. (límite ZPCP) y por sobre la cota 43 m. (límite de intervención contemplado por el proyecto).

- l) En plano Z03 Master Plan General y Emplazamiento (Anexo 2, “Respuesta a Resol 127-2020 SMA VALPO”) presentado por el Titular a la DOM de Algarrobo y que forma parte de los antecedentes del respectivo Permiso de Edificación, se visualiza que el límite de la zona de acantilados correspondiente a la Zona de Protección por Cauces Naturales y Valor Paisajístico (ZPCP) de la Modificación al PRI SBCS se encuentra en la cota 40 y que el límite de intervención del proyecto inmobiliario se proyecta hasta la cota 43, contemplando entre ambas cotas una franja de resguardo. Al respecto, en inspección SMA del 6 de octubre de 2020 se efectuó recorrido y registro con GPS Garmin modelo 64s por toda la línea de borde hasta donde se realizaron los trabajos de escarpe del terreno, verificándose que el límite del área de escarpe no alcanzó la cota 43 ni la cota 40, encontrándose en promedio en la cota 47, constatándose que dichos trabajos no intervinieron la zona ZPCP ni la zona ZBC 2 (Figura 8 y tabla 1).

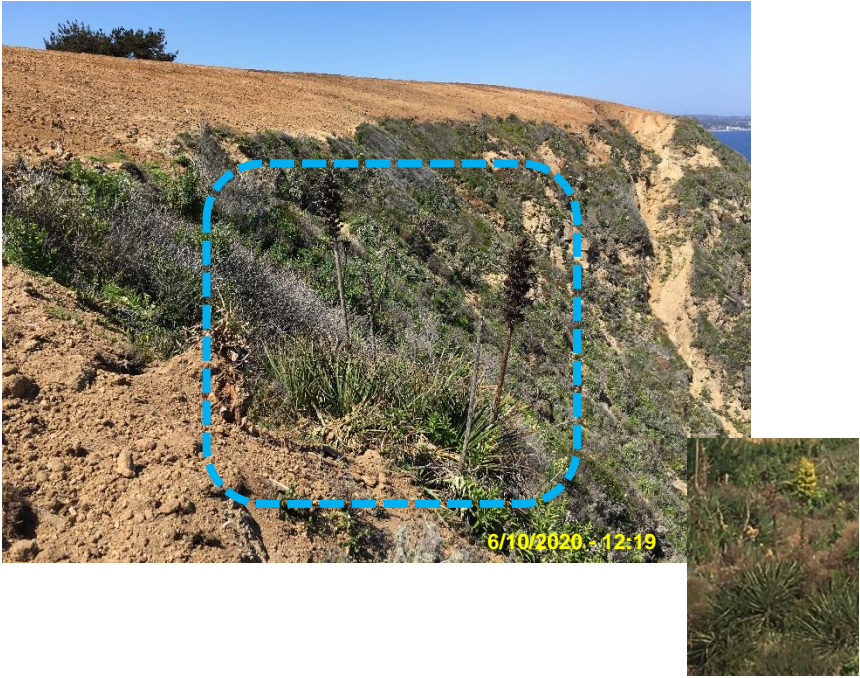
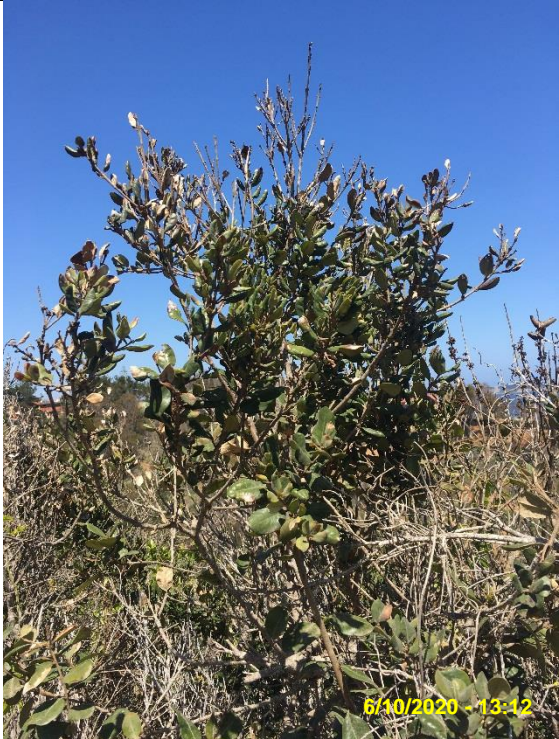
<b>Fotografía N°6</b>	<b>Fecha: 6 de octubre de 2020</b>	<b>Fotografía N°7</b>	<b>Fecha: 6 de octubre de 2020</b>
<b>Coordenadas UTM, WGS84, Huso 19</b>	<b>Norte: 6.310.217 m.    Este: 253.163 m.</b>	<b>Coordenadas UTM, WGS84, Huso 19</b>	<b>Norte: 6.309.997 m.    Este: 253.927 m.</b>
<b>Descripción del medio de prueba:</b>		<b>Descripción del medio de prueba:</b>	
Ejemplares de <i>Puya chilensis</i> en acantilados adyacentes al área del proyecto.		Ejemplar de <i>Myrceugenia correifolia</i> en acantilados adyacentes al área del proyecto.	
<i>Fuente:</i> SMA.		<i>Fuente:</i> SMA.

- m) Se observa que en los acantilados situados al poniente del área del proyecto hay presencia de vegetación xerófila, matorral esclerófilo y árboles. Además, por la floración evidenciada por sobre la cota 43, al momento de la visita inspectiva se constató la presencia de árboles, arbustos y plantas herbáceas que dan cuenta de la diversidad de especies que habita en los acantilados, identificándose al menos 17 especies de flora endémicas y al menos 6 especies nativas (Tabla 2 y Anexo 5). En particular, se identificó a 4 especies clasificadas en estado de conservación y que corresponden a *Echinopsis chilensis* (Preocupación menor<sup>1</sup>), *Myrceugenia correifolia* (Preocupación menor)<sup>2</sup>, *Myrceugenia rufa* (Casi amenazada)<sup>3</sup> y *Puya chilensis* (Preocupación menor<sup>4</sup>) (Fotografías 6-9).

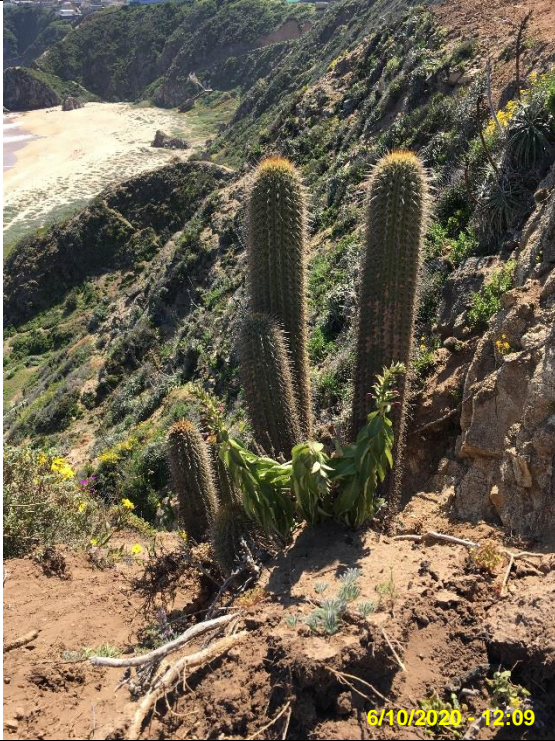
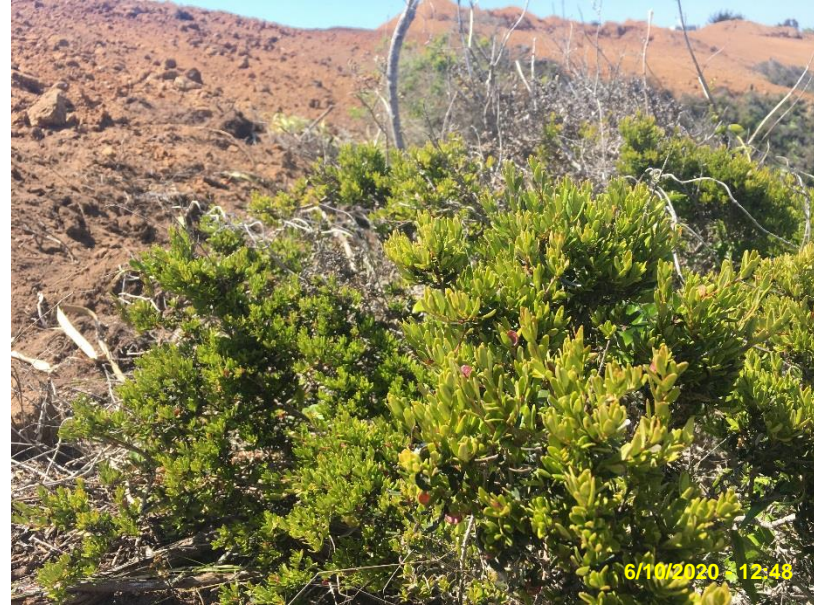
<b>Fotografía N°8</b>	<b>Fecha: 6 de octubre de 2020</b>		<b>Fotografía N°9</b>	<b>Fecha: 6 de octubre de 2020</b>	
<b>Coordenadas UTM, WGS84, Huso 19</b>	<b>Norte: 6.310.286 m.</b>	<b>Este: 253.182 m.</b>	<b>Coordenadas UTM, WGS84, Huso 19</b>	<b>Norte: 6.310.001m.</b>	<b>Este: 253.287 m.</b>
<b>Descripción del medio de prueba:</b> Ejemplares de <i>Echinopsis chiloensis</i> en acantilados adyacentes al área del proyecto. <u>Fuente:</u> SMA.			<b>Descripción del medio de prueba:</b> Ejemplar de <i>Myrceugenia rufa</i> en acantilados adyacentes al área del proyecto. <u>Fuente:</u> SMA.

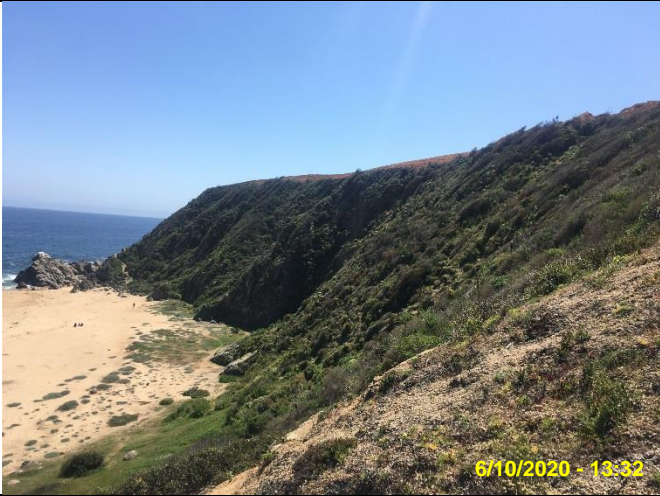
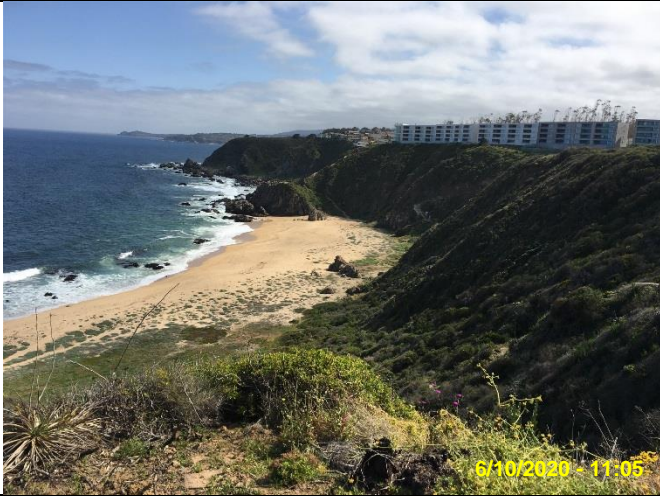
<b>Fotografía N°10</b>	<b>Fecha: 6 de octubre de 2021</b>	<b>Fotografía N°11</b>	<b>Fecha: 6 de octubre de 2021</b>
<b>Coordenadas UTM, WGS84, Huso 19</b>	<b>Norte: 6.309.980 m. Este: 253.179 m.</b>	<b>Coordenadas UTM, WGS84, Huso 19</b>	<b>Norte: 6.310.438 m. Este: 253.140 m.</b>
<b>Descripción del medio de prueba:</b> Vista de la ladera del acantilado bajo la cota 40 y playa Mirasol, adyacentes al área del proyecto, sin intervención.		<b>Descripción del medio de prueba:</b> Vista de la ladera del acantilado bajo la cota 40 y playa El Cura, al norte del área del proyecto, sin intervención.

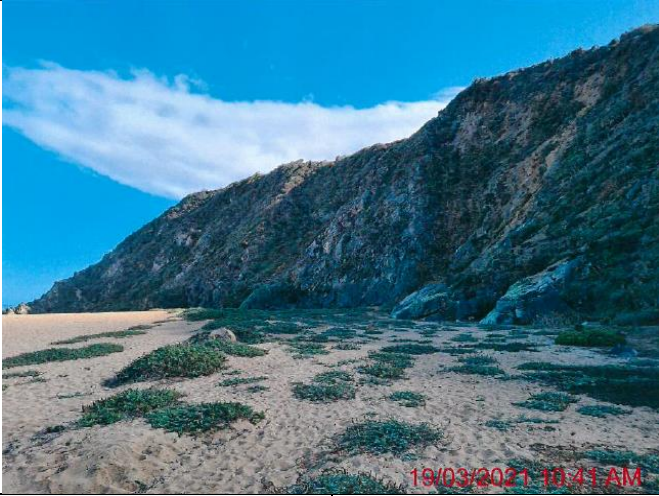
<b>Fotografía N°12</b>		<b>Fecha: 19 de marzo de 2021</b>	
<b>Coordenadas UTM, WGS84, Huso 19</b>	<b>Norte: 6.310.065 m. Este: 253.172 m.</b>		
<b>Descripción del medio de prueba:</b> Imagen del acantilado y playa Mirasol, sin intervenciones, situados al poniente del área del proyecto inmobiliario.

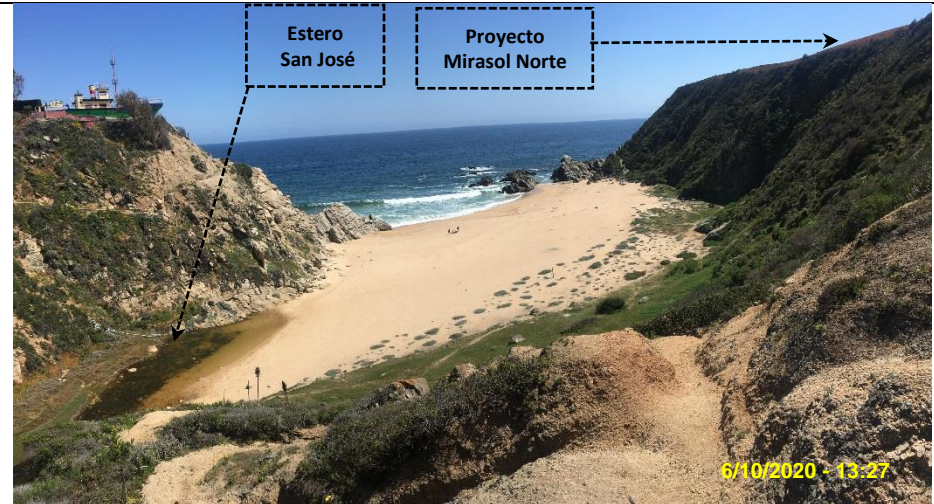
<b>Fotografía N°13</b>	<b>Fecha: 6 de octubre de 2021</b>		<b>Fotografía N°14</b>	<b>Fecha: 6 de octubre de 2021</b>	
<b>Coordenadas UTM, WGS84, Huso 19</b>	<b>Norte: 6.309.874. m.</b>	<b>Este: 253.336 m.</b>	<b>Coordenadas UTM, WGS84, Huso 19</b>	<b>Norte: 6.309.883 m.</b>	<b>Este: 253.256 m.</b>
<b>Descripción del medio de prueba:</b> Vista de la ladera de exposición sur de la quebrada San José o Mirasol, sin intervención por los trabajos de escarpe.			<b>Descripción del medio de prueba:</b> Vista del humedal del estero San José, sin intervención por los trabajos de escarpe.
