INFORME DE FISCALIZACIÓN AMBIENTAL

EXVERTEDERO LA FERIA, ETAPA I

DFZ-2021-797-XIII -SRCA

ABRIL 2021

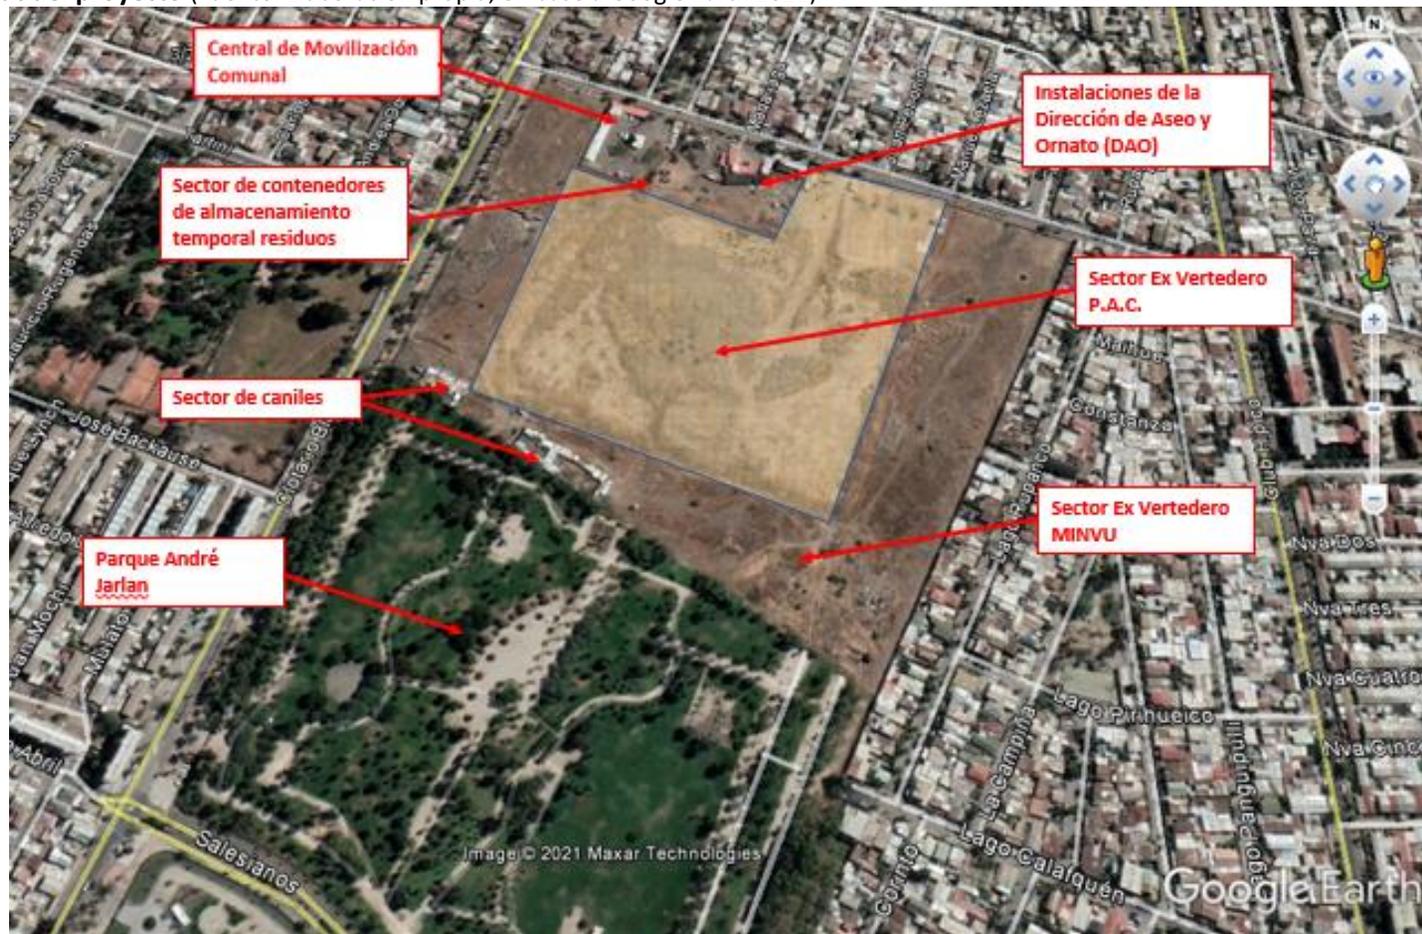
Figura 2. Layout del proyecto (Fuente: Elaboración propia, en base a Google Earth 2021).

- d. Desde el ingreso a los terrenos por calle Enrique Matte 2590 se accede inmediatamente a una plataforma en altura, en relación a los terrenos circundantes que se ubican a la cota de terreno (Fotografía 1). Ante consulta realizada, Sergio Cáceres señaló que los terrenos en altura del Ex Vertedero son de propiedad de la municipalidad de PAC y los terrenos a una cota más baja que rodean a los del municipio eran de propiedad del SERVIU, siendo traspasados al municipio a fines del año 2020 (Figura 2).

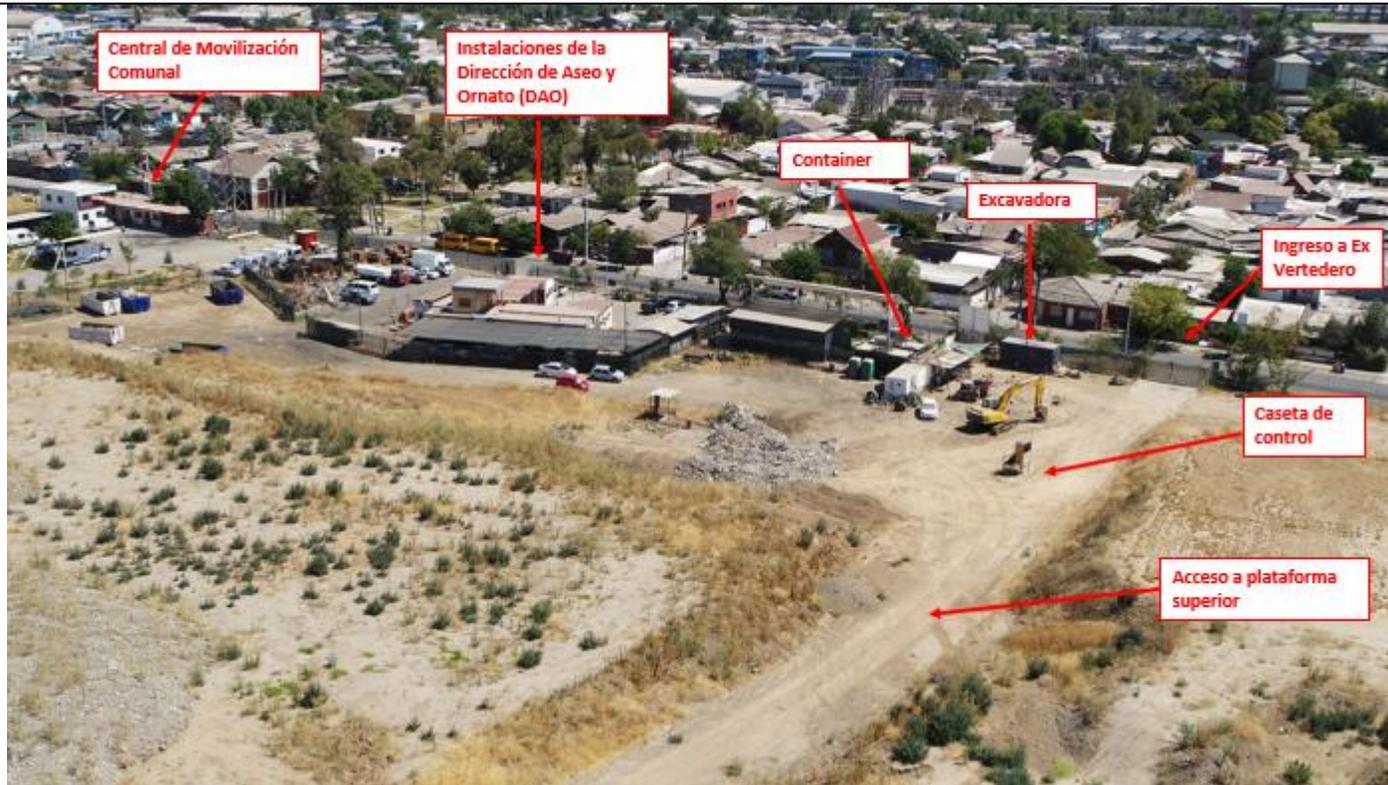
Fotografía 1.

Descripción medio de prueba: Fotografía tomada con Dron desde la plataforma en altura del Ex Vertedero La Feria Etapa 1, que muestra panorámica del sector de ingreso al Ex Vertedero, instalaciones de container del tipo oficinas, una excavadora y la caseta, para revisión visual de los camiones que ingresan al lugar. En la imagen también se observa las instalaciones de la Dirección de Aseo de PAC y la Central de Movilización Comunal de PAC:

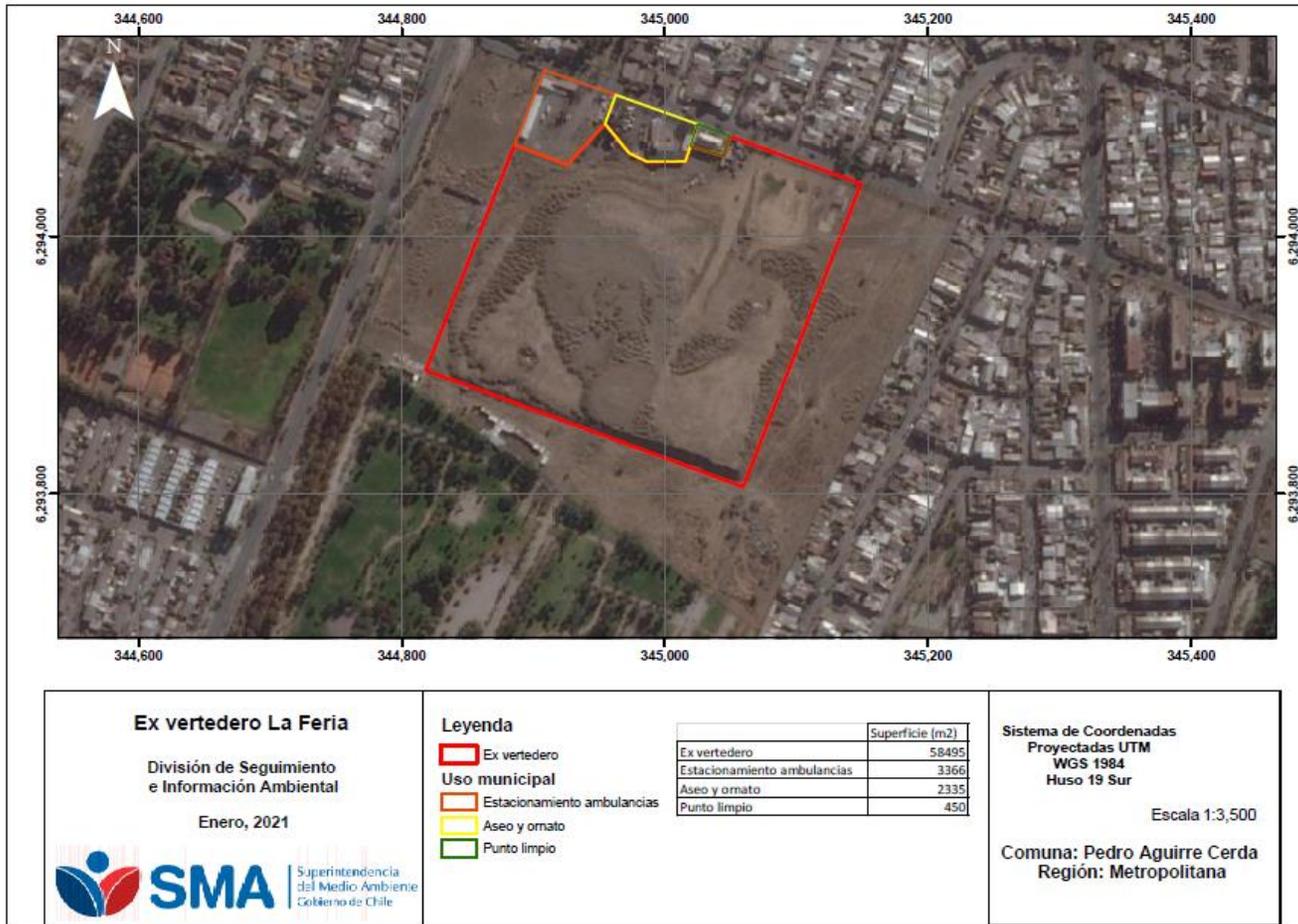
Figura 3.

- k. Durante la inspección ambiental se realizó vuelo con dron, que permitió determinar que la superficie intervenida, con ingresos de escombros y/o tierra, ya sea de excavaciones y tierra vegetal, como parte del parque provisorio mientras se efectúa la Etapa 1 del parque André Jarlán, cuyo acceso es por la calle Enrique Matte 2590, es de aproximadamente 58.495 m².(Figura 3).

Descripción del medio de prueba: Superficies intervenidas en los terrenos del Ex Vertedero La Feria Etapa 1 (Fuente: Elaboración SMA, en base a fotografías georreferenciadas tomadas con Dron en la inspección del 04-01-2021).

- q. De acuerdo a lo anterior, la recuperación de los terrenos del Ex Vertedero La Feria Etapa1, cumple con los requisitos para ingresar al SEIA ya que, si bien es una actividad que funcionó entre los años 1977 y 1984, con anterioridad al año 1997, fecha de entrada en vigencia del Reglamento del Sistema de Evaluación de Impacto Ambiental, con posterioridad ha procedido a hacer ingreso de materiales, con objeto de realizar la reparación o recuperación de una área que contiene residuos sólido domiciliarios, en una superficie que supera los diez mil metros cuadrados (10.000 m²), según el literal 0.11) del Decreto Supremo N°40/2012.

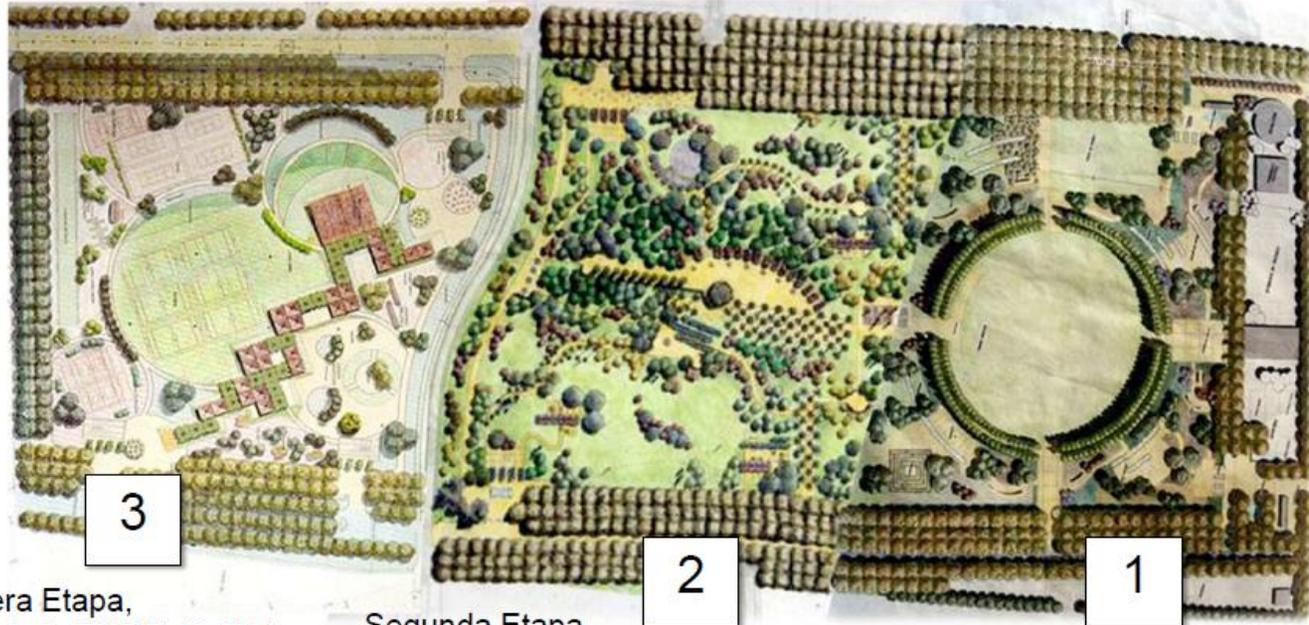
Figura 3.

vertido de los residuos sólidos de la ciudad de Santiago y estuvo activo entre abril de 1977 y agosto de 1984 (Bitrán & Asociados, 2003; GRS de la PUCV). La disposición de residuos se realizó en un pozo de aproximadamente 30 Há y una profundidad promedio de 20 m, el cual anteriormente había sido explotado para extracción de áridos. A contar del año 1993, el Ministerio de la Vivienda desarrolló, a partir del proyecto de cierre, sellado y reinsertión a parque, que en una primera etapa origino un parque de aprox. 11,7 Há. Posteriormente se construyó la segunda etapa del parque, mediante la recuperación del Ex Vertedero La Feria de una superficie de aprox. 11 Há, adicionales a la primera etapa. Por lo tanto la última parte a ser recuperada del Ex Vertedero La Feria (ID5), denominada como “Etapa 1 del parque André Jarlán”, sería del orden de las 11 Há, tal se muestra en la Figura 4.

3
Tercera Etapa,
Postulado FNDR 10,7HA

2
Segunda Etapa,
En Funcionamiento 11HA

1
Primera Etapa,
Sin proyecto actualizado 11HA

Descripción del medio de prueba: Imagen que ilustra la construcción de las etapas del Parque André Jarlán Comuna de Pedro Aguirre Cerda y las superficies de cada una de ellas. (Fuente: ppt extractada de la presentación del municipio de PAC del Proyecto Construcción Tercera Etapa Parque André Jarlán Comuna de Pedro Aguirre Cerda,).

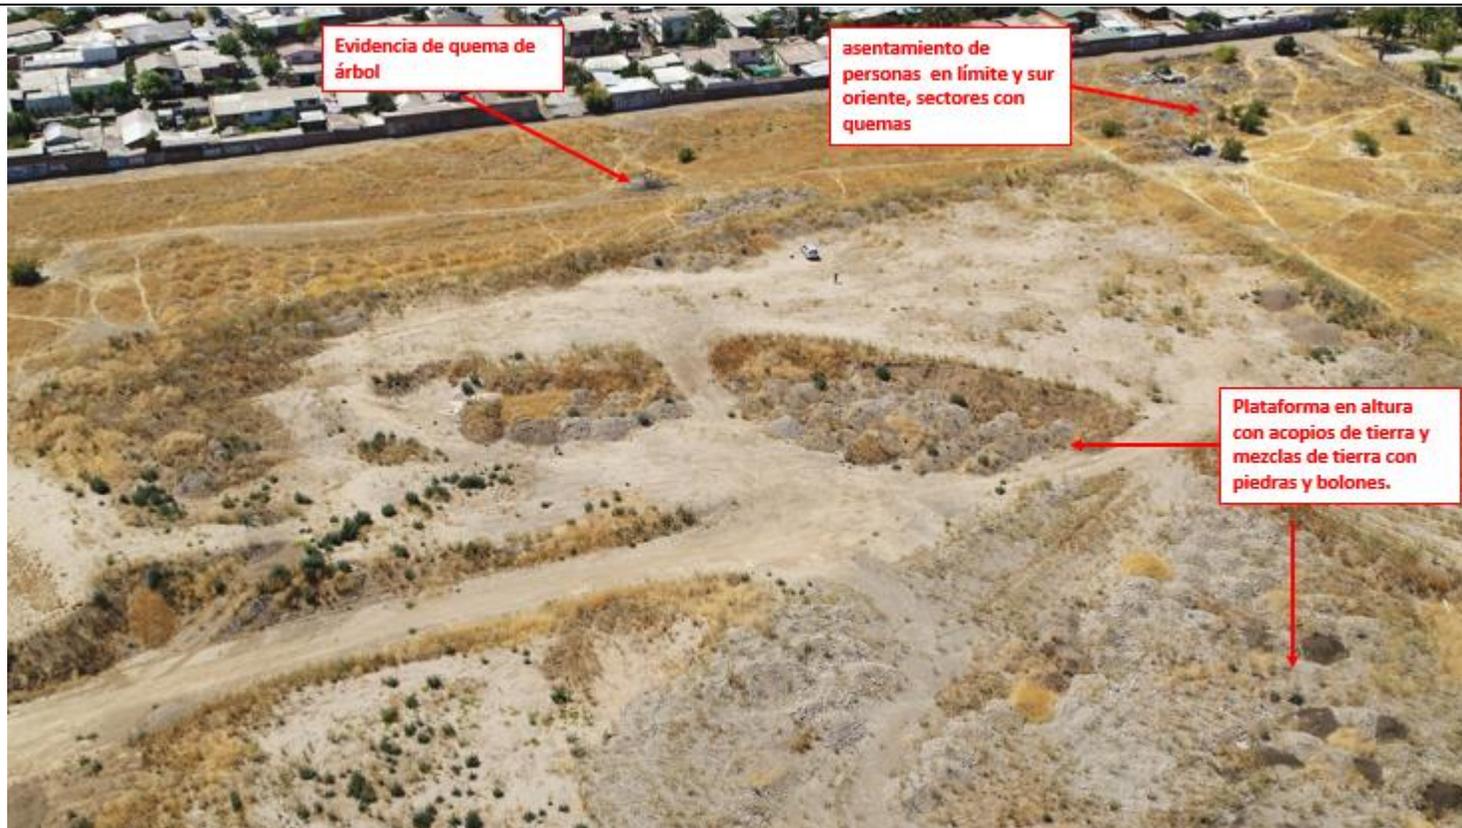
Fotografía 2.	Fecha: 04-01-2021	
Coordenadas DATUM WGS84 HUSO 19h	Norte: -----	Este: -----
Descripción medio de prueba: Fotografía tomada con Dron desde la plataforma en altura del Ex Vertedero La Feria Etapa 1, que muestra panorámica de los acopios de tierra, mezclas de tierra con gravas (piedras y bolones) y material de color café. En el límite sur se observa quema de árbol y en el sur oriente del terreno asentamientos de personas y quemas de terreno.

- i. Finalmente, no obstante que actualmente se encuentra detenido el ingreso de materiales a los terrenos del Ex vertedero La Feria Etapa 1, considerando las observaciones anteriormente descritas e independientemente si el material o residuo ingresado correspondió a tierra de excavaciones, tierra vegetal, mezclas de tierra con gravas (piedras y bolones) o los montículos del material de color café, como se indicó en la inspección ambiental, de fecha 04-01-2021, o los escombros, como se verificó en el sumario sanitario iniciado la SEREMI de Salud RM en su inspección de fecha 21-03-2019, se considera del todo pertinente que las obras de habilitación del Parque André Jarlán Etapa 1 deberían ingresar al SEIA.

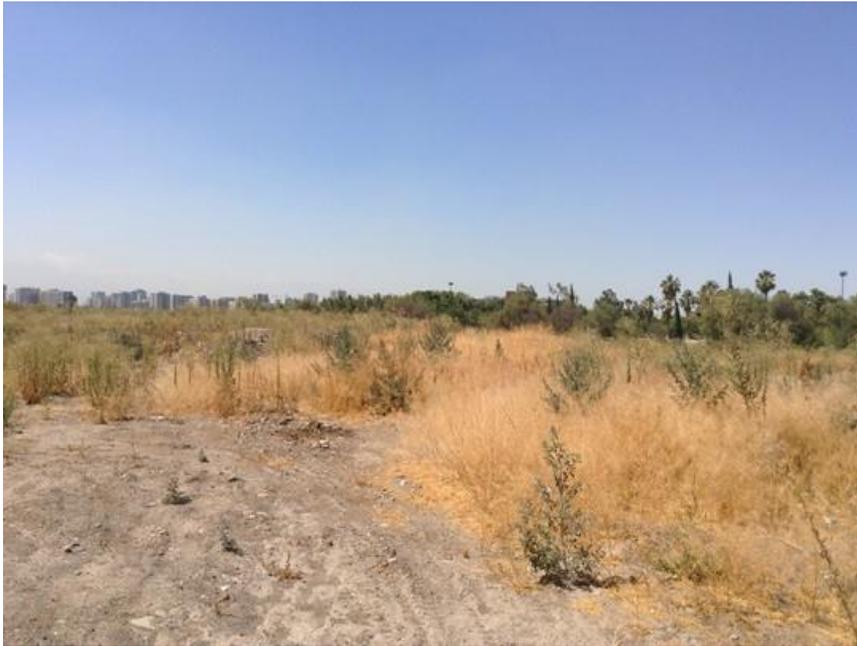
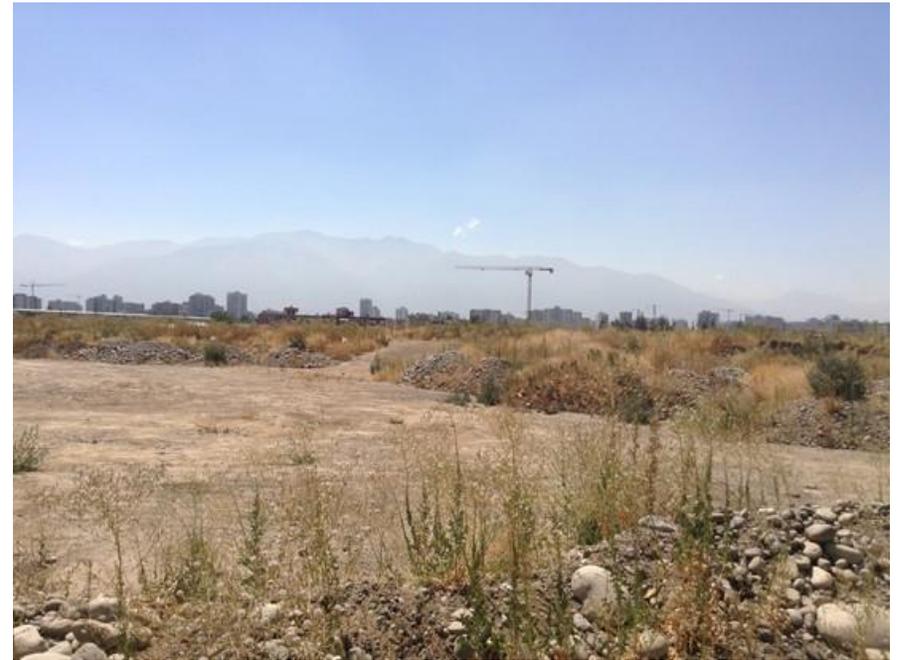
Fotografía 3.		Fecha: 04-01-2021		Fotografía 4.		Fecha: 04-01-2021	
Coordenadas DATUM WGS84 HUSO 19h	Norte: -----	Este: -----		Coordenadas DATUM WGS84 HUSO 19h	Norte: -----	Este: -----	
Descripción medio de prueba: Imagen tomada en la plataforma en altura, que muestra la presencia de abundante vegetación de crecimiento espontáneo, pasto y arbustos.				Descripción medio de prueba: Imagen tomada en la plataforma en altura, que muestra acopios de tierra, mezclas de tierra con gravas (piedras y bolones).

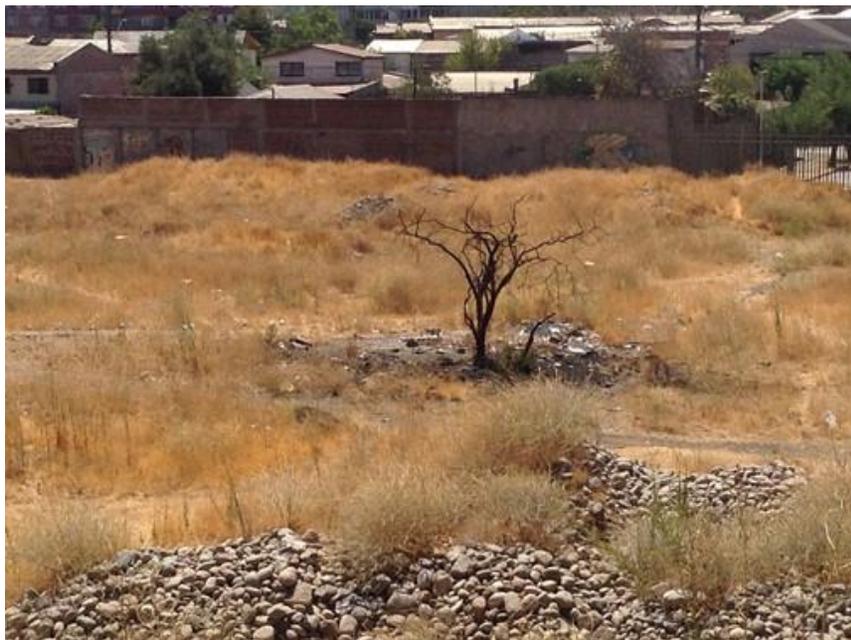
Fotografía 5.

- En el periodo comprendido entre el 09-07-2015 y el 18-12-2018, al interior de los terrenos del Ex Vertedero La Feria Etapa 1 han ocurrido 34 amagos de incendio, según certificado emitido el 25-01-2019 por el Cuerpo de Bomberos Metropolitano Sur (ID1). No se tiene antecedentes si corresponden a eventos provocados por terceros o espontáneos, con origen en la vegetación seca o en el biogás (Fotografías 7 y 8), por cuanto el certificado de bomberos no detalla sus orígenes (Anexo 7). Durante la inspección ambiental se verificó algunas evidencias de incendios que por encontrarse focalizado aparentemente no tendrían relación con combustiones espontáneas de biogás, sino más bien con hechos vandálicos provocados por personas. No obstante lo anterior, el hecho que al interior de un Ex Vertedero de residuos en 3 años y 6 meses aproximadamente exista 34 amagos de incendio, es una situación que merece un análisis en detalle, más aún si durante la inspección se verificó vegetación de crecimiento espontáneo, pasto y arbusto, que en estado seco pueden sufrir combustión provocada o espontánea o un escaso control del acceso, que permite el ingreso de personas y animales. La presencia de maleza y pasto seco, como los verificados en la inspección, en caso de un amago de incendio pudieran llegar a ser una fuente importante para una propagación del fuego al interior de los terrenos. Es necesario indicar, que el sector sur de los terrenos limita con casas.

Descripción medio de prueba: Quema de árbol, en el límite sur de los terrenos del Ex Vertedero La Feria, etapa 1.

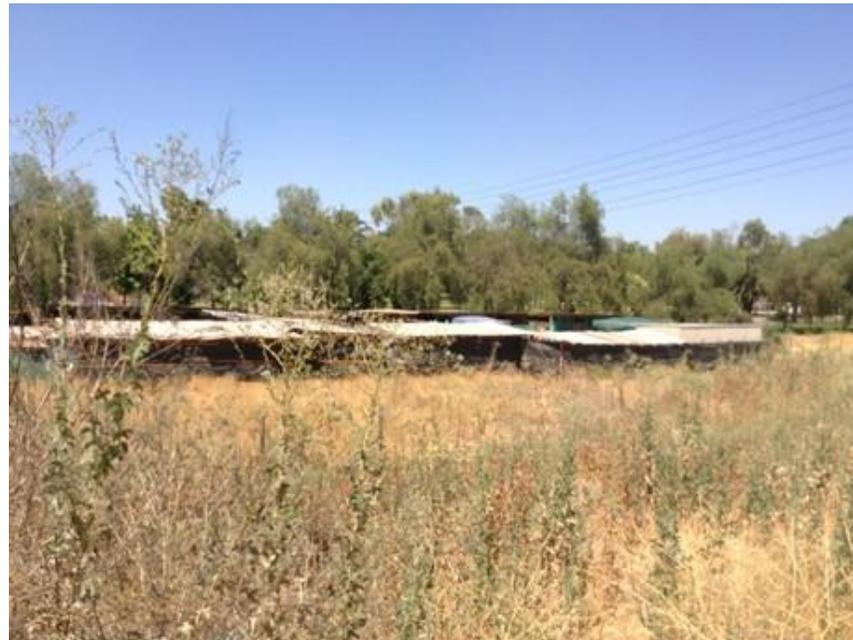
Fotografía 6.

Descripción medio de prueba: Instalaciones de caniles, ubicadas en el límite sur poniente de los terrenos del Ex Vertedero La Feria, etapa 1.

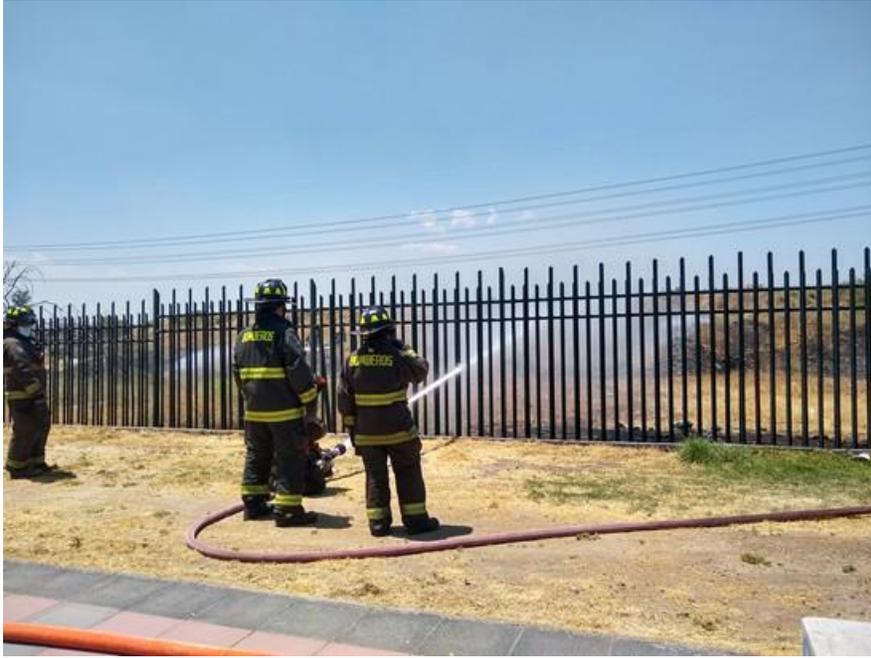
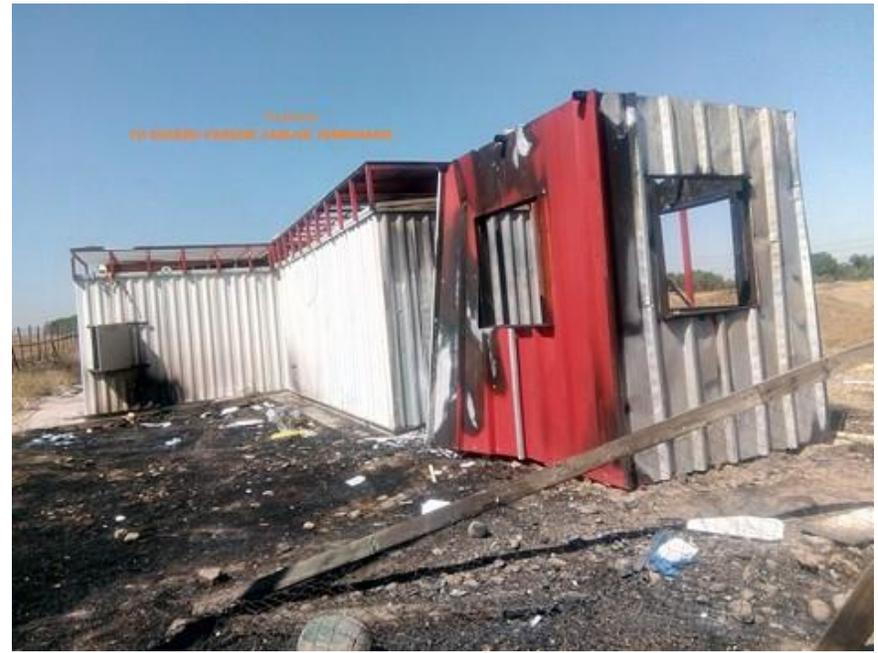
Fotografía 7.		Fecha: -----		Fotografía 8.		Fecha: -----	
Coordenadas DATUM WGS84 HUSO 19h	Norte: -----	Este: -----		Coordenadas DATUM WGS84 HUSO 19h	Norte: -----	Este: -----	
Descripción medio de prueba: Fotografía tomada desde Clotario Blest, que muestra personal de bomberas apagando quemas montículos de tierra quemada (Fuente: Fotografía ingresada como antecedentes de la denuncia recibida, adjunta a ID1).				Descripción medio de prueba: Fotografía tomada desde Calle Enrique Matte, que muestra oficinas en base a contenedores quemada (Fuente: Fotografía ingresada como antecedentes de la denuncia recibida, adjunta a ID1).

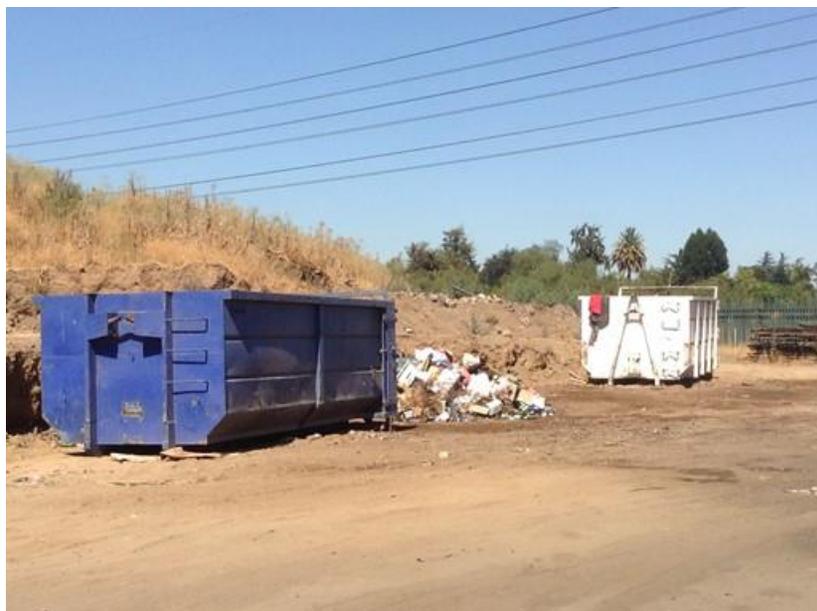
Fotografía 9.

- a. Durante la actividad de inspección, se verificó que las instalaciones de la Dirección de Aseo y Ornato (DAO) de Pedro Aguirre Cerda, ubicadas en la calle Enrique Matte 2280, limitan al poniente con el sector identificado estacionamiento de ambulancias del municipio y colindan al oriente con un punto limpio, habilitado para la recepción de residuos reciclables (Fotografía 1). Por el sector de estacionamiento de la DAO, a través de un portón de reja metálica se pudo acceder a un sector que es utilizado para acopio transitorio de residuos de características domiciliarios, verificándose un pequeño acopio de residuos en el piso (Fotografía 9) y la presencia de 4 contenedores de gran volumen, pero sin residuos en su interior (Fotografías 1 y 9). Sandra Muñoz indicó que los residuos existentes son los que son retirados desde calles de la comuna y que en este lugar son acopiados en los contenedores de gran volumen para su traslado a la disposición final. Posteriormente se pudo observar un tractocamión de color blanco, marca Mercedes Benz y logo de vehículo estatal, que procedió a dejar en el lugar su contenedor de color azul (Fotografía 10).

Descripción medio de prueba: Sector utilizado para acopio transitorio de residuos de características domiciliarios, con presencia de un pequeño acopio de residuos en el piso. Contiguo se observa 2 de los 4 contenedores observados en la inspección.

- d. Considerando que la instalación de trasvasije temporal de residuos, es una actividad susceptible de generar focos de insalubridad, asociados a la aparición de olores y vectores sanitarios, que además se debe evaluar condiciones sanitarias y de seguridad para los trabajadores, materias de competencia de la autoridad sanitaria, través del ORD. D.F.Z. N° 818 de fecha 22 de marzo de 2021, se derivó los antecedentes a la SEREMI de Salud RM, para su conocimiento y fines pertinentes (Anexo 8).

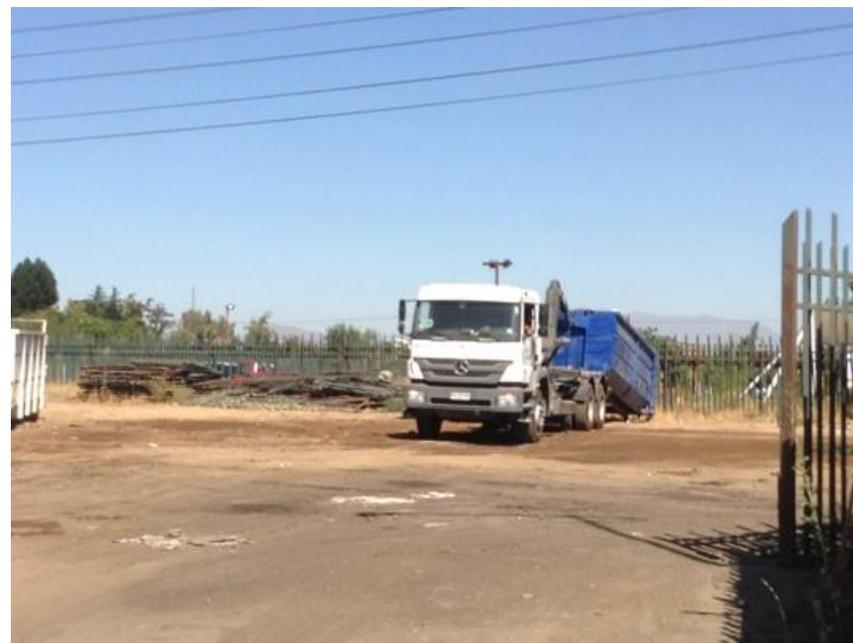
Fotografía 10.

Descripción medio de prueba: Tractocamión Mercedes Benz y logo de vehículo estatal, dejando en el lugar contenedor de color azul con residuos.

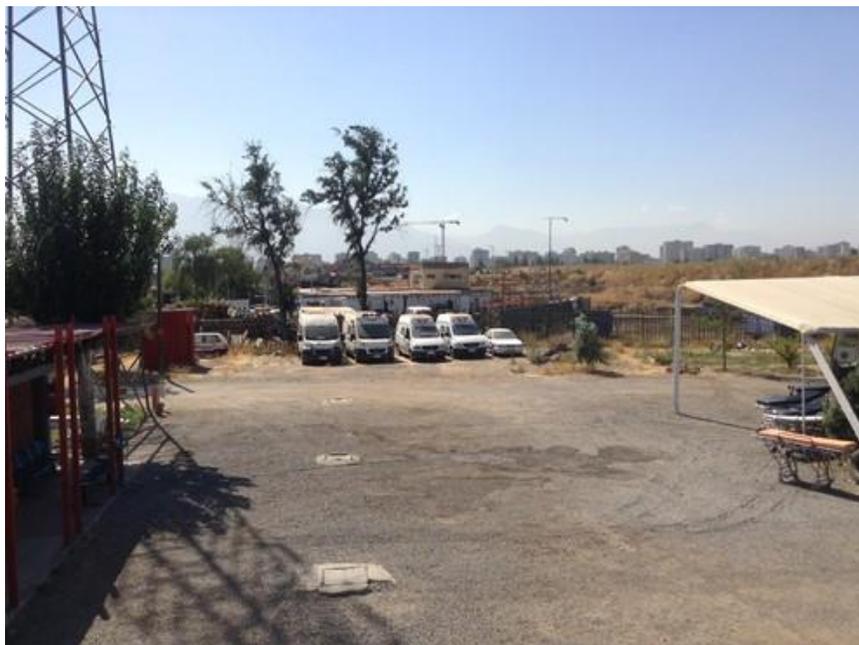
Fotografía 11.

- c. De acuerdo a lo informado por Nelson Chacón, en este lugar se les realiza limpieza a las ambulancias, tanto externa como interna (Fotografía 11). Respecto a los residuos generados de limpieza de las ambulancias, indicó que se da cumplimiento el REAS (se refiere a los Residuos de Establecimiento de Atención de Salud, según Reglamento del MINSAL) y que el retiro de los REAS está a cargo de la empresa Del Pilar Ltda.

Descripción medio de prueba: Aparcadero de ambulancias estacionadas al interior de la Central de Movilización Comunal. A la izquierda y contiguo al acceso se observa caseta roja para acopiar residuos REAS.

- i. Considerando que el manejo de los REAS, efectuado en la Central de Movilización Comunal, debe dar cumplimiento al DS N° 9 de 2009 del MINSAL, que aprobó el "Reglamento sobre Manejo de Residuos de Establecimientos de Atención de Salud (REAS)", materias de competencia de la autoridad sanitaria, través del ORD. D.F.Z. N° 818 de fecha 22 de marzo de 2021, se derivó los antecedentes a la SEREMI de Salud RM, para su conocimiento y fines pertinentes (Anexo 8).

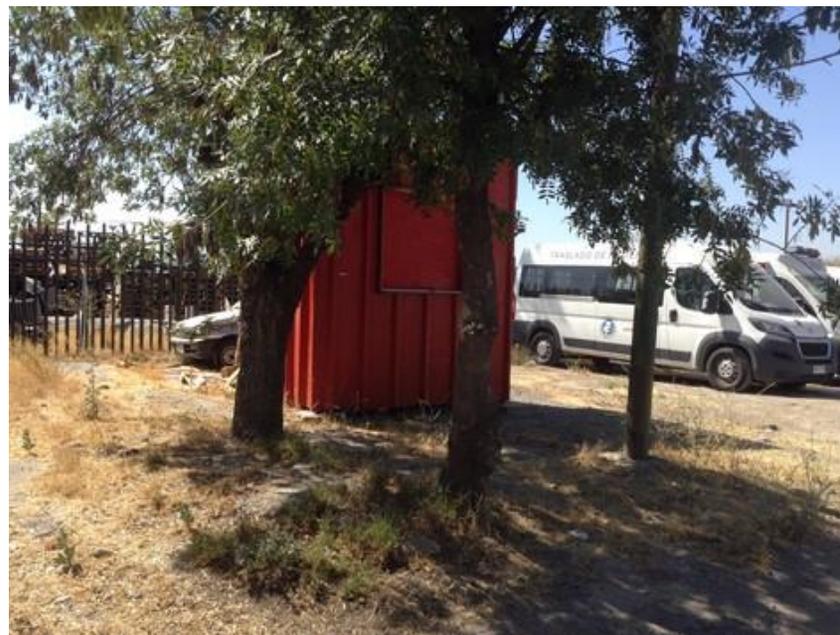
Fotografía 12.

- e. Contiguo al acceso, se observó la presencia de una caseta de color rojo, que al momento de la inspección personal de una de las ambulancias utilizó para el acopio de una bolsa conteniendo residuos REAS (Fotografía 11 y 12).

Descripción medio de prueba: Caseta de color rojo, utilizada en la Central de Movilización Comunal para acopio de residuo REAS.
