## **INFORME TÉCNICO DE FISCALIZACIÓN AMBIENTAL**

### **FUNDO LAGO ELIZALDE**

**DFZ-2020-449-XI-SRCA**

**FEBRERO 2020**

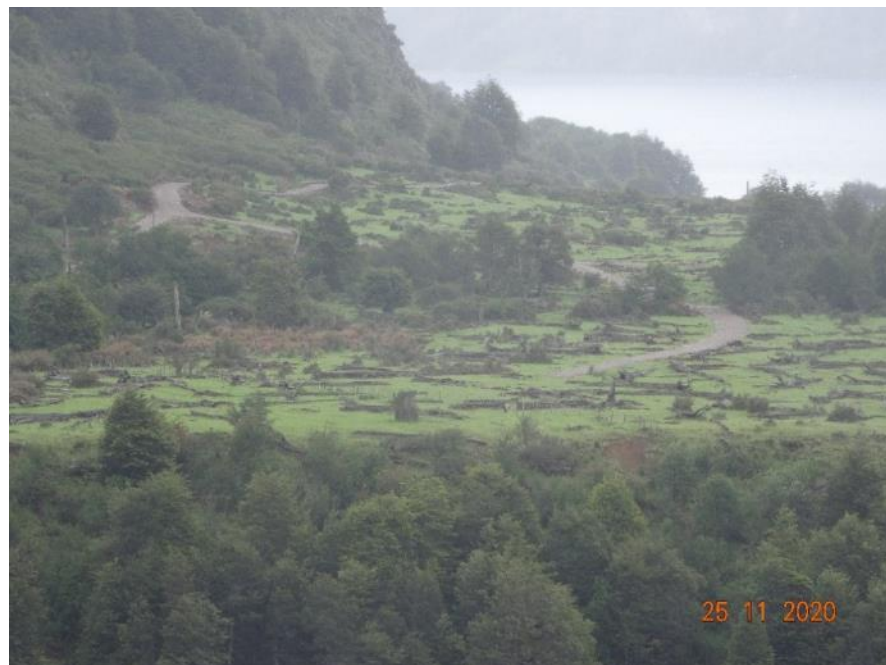
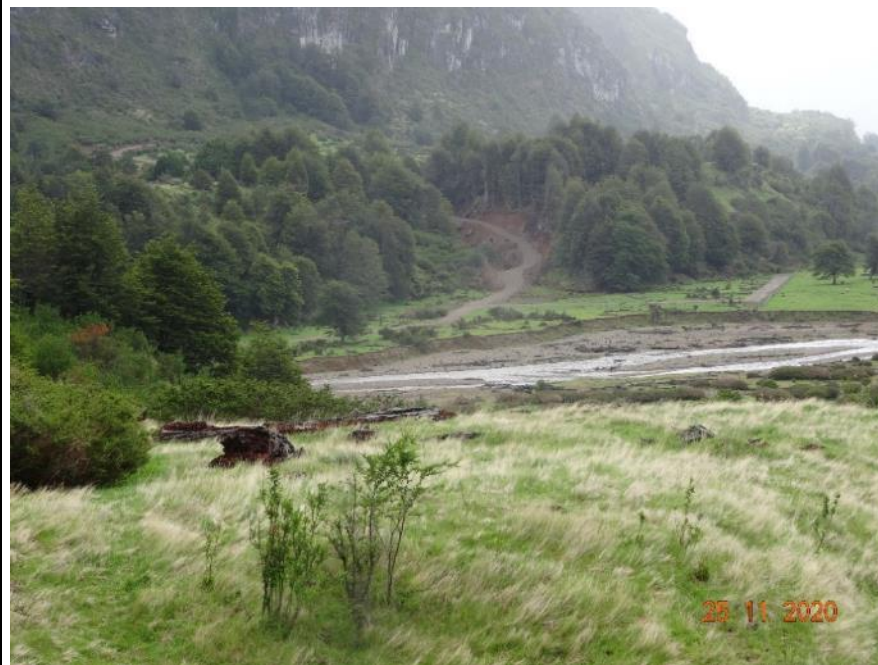
| <p><b>Hechos constatados:</b></p> <ul style="list-style-type: none"> <li>En la fiscalización se constató que no se encuentra construida ninguna infraestructura industrial o alguna otra obra que pueda considerarse como urbanización. Solo se constató que existen caminos de ripio construidos en el área de la parcelación (Fotografía 1 y 2).</li> </ul> <p>Del examen de información de la documentación revisada, es posible verificar que:</p> <p>En base a los datos aportados por el titular existe en venta un proyecto de parcelamiento del lote 3b de 79 terrenos de 0,5 ha cada uno (Figura 6, Anexo 3, Documento 6A), en un terreno total de 40, ha, (Figura 5, Anexo 3). En la venta de parcelas no se contempla obras de ornato, instalaciones de obras sanitarias ni obras de alimentación energética como postes o cableado.</p> | |

| <b>Descripción del medio de prueba:</b> fotografía tomada al sur del parcelamiento donde se observa la construcción de caminos de rípios. | | | <b>Descripción del medio de prueba:</b> fotografía tomada al sur del parcelamiento donde se observa la construcción de caminos de rípios. | | |

| <p><b>Análisis de Tipología de Proyecto o Modificación</b></p> <p>El loteo descrito en la denuncia y publicado en la página web <a href="https://fundolagoelizalde.cl/index.php/es/">https://fundolagoelizalde.cl/index.php/es/</a> Consiste en la subdivisión de 79 parcelas de 0,5 has cada una (Figura 6). No se observaron obras de urbanización asociadas a la subdivisión bajo análisis, el total de lotes es de 79, ninguno de ellos tampoco tiene uso industrial.</p> <p>Por lo tanto, no se cumplen los requisitos descritos para someterse al Sistema de Evaluación de Impacto Ambiental por los literales g.1.1 y g.1.3.</p> | |

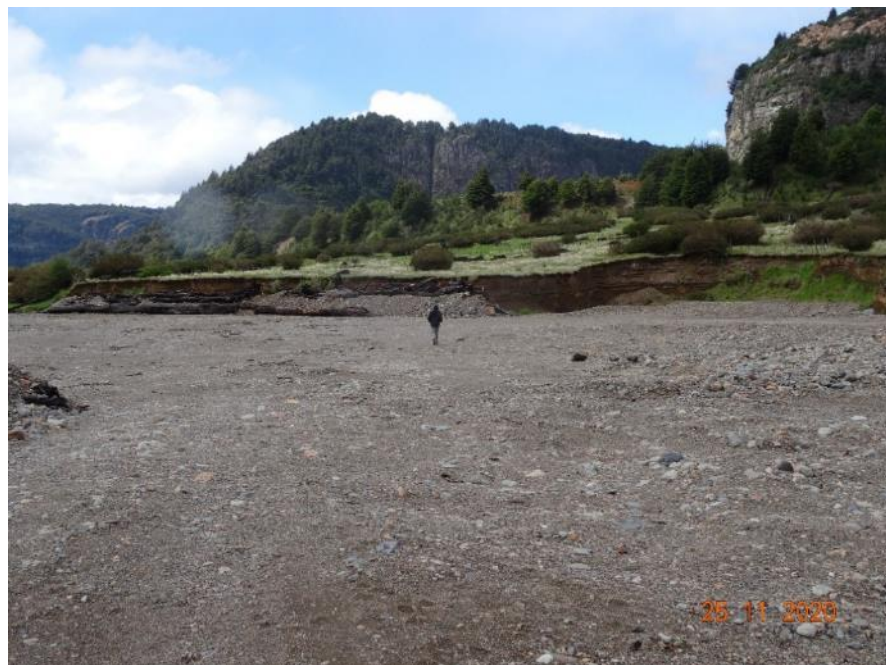
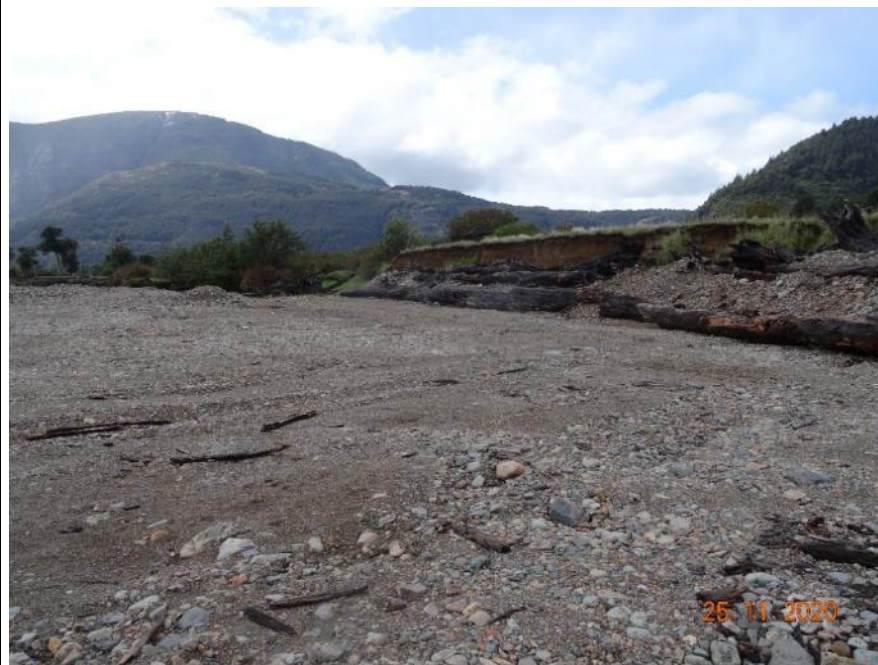
| <p><b>Hechos constatados:</b></p> <ul style="list-style-type: none"> <li>Se constató durante la fiscalización que existen caminos con rипios en ambas riberas del rio, tanto en el loteo, como en el camino de acceso a orillas del rio Boca de León y huellas de maquinaria en una explanada con material pétreo de 1,5 ha. No se constató que exista remoción de áridos en esta explanada ubicada en la ribera este del rio (Fotografía 3 y 4), al cual se accede por un paso de servidumbre (Ver Figura 3).</li> </ul> <p>Del examen de información de la documentación revisada, es posible verificar que:</p> <p>Según lo indicado por el titular la cantidad total de áridos a utilizar para la habilitación de caminos será de 2600 m3. La confección y ripiado fue encomendada a la Sociedad Tierras de Chile SpA, Rol Único Tributario N° 77.006.456-2, quienes subcontrataron el servicio a la sociedad Movimientos de Tierra Oyarzún y Wahl Limitada, Rol Único Tributario N° 77.532.350-7, según consta en las facturas N° 388 y 410 (Imagen 1 y 2), emitidas con fechas 02 de abril y 27 de agosto ambas de 2020, respectivamente. Según lo indicado por el titular la empresa Movimientos de Tierras Oyarzún y Wahl Limitada obtiene el ripio desde una cantera ubicada en la localidad de Valle Simpson, comuna de Coyhaique (Anexo 5).</p> | |

| <b>Descripción del medio de prueba:</b> Explanada de 1,5 ha donde se observa bolones y otros materiales pétreos. | | | | <b>Descripción del medio de prueba:</b> Explanada en la ribera del río en la cual se observa huellas de maquinarias y algunos montículos de áridos. | | | |

| <p><b>Análisis de Tipología de Proyecto o Modificación</b></p> <p>Del examen de información y la visita a terreno se constata que el material utilizado para la construcción de caminos de servidumbres y caminos interiores dentro del proyecto de parcelamiento, no fueron extraídos de la ribera del Rio Boca de León, sino que, y fueron adquiridos a la empresa Movimientos de Tierras Oyarzún y Wahl Limitada, según consta en las facturas N° 388 y 410 (Imagen 1 y 2, Anexo 5).</p> <p>Por lo tanto, no se cumplen los requisitos descritos para someterse al Sistema de Evaluación de Impacto Ambiental por el literal i.5.2.</p> | |

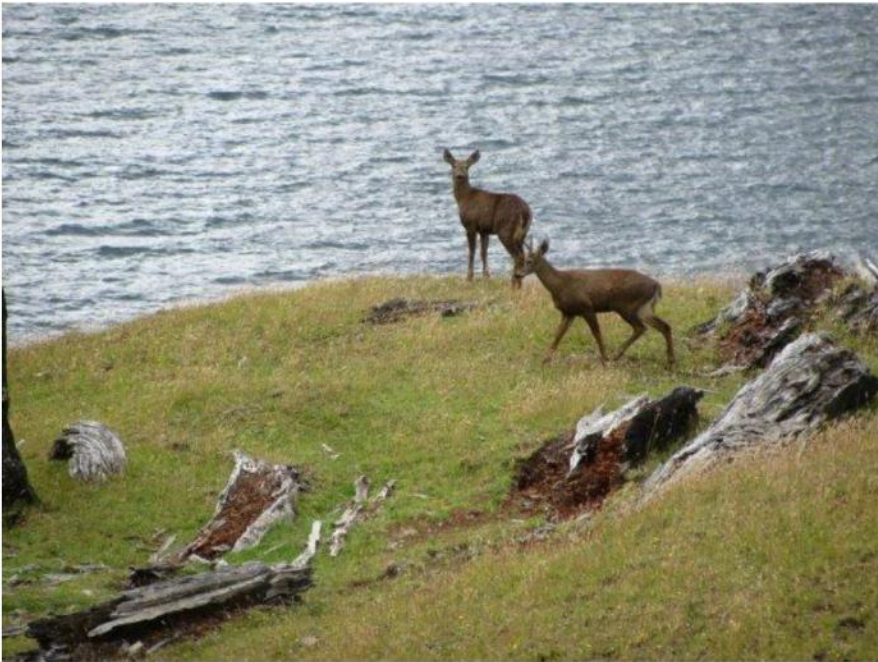
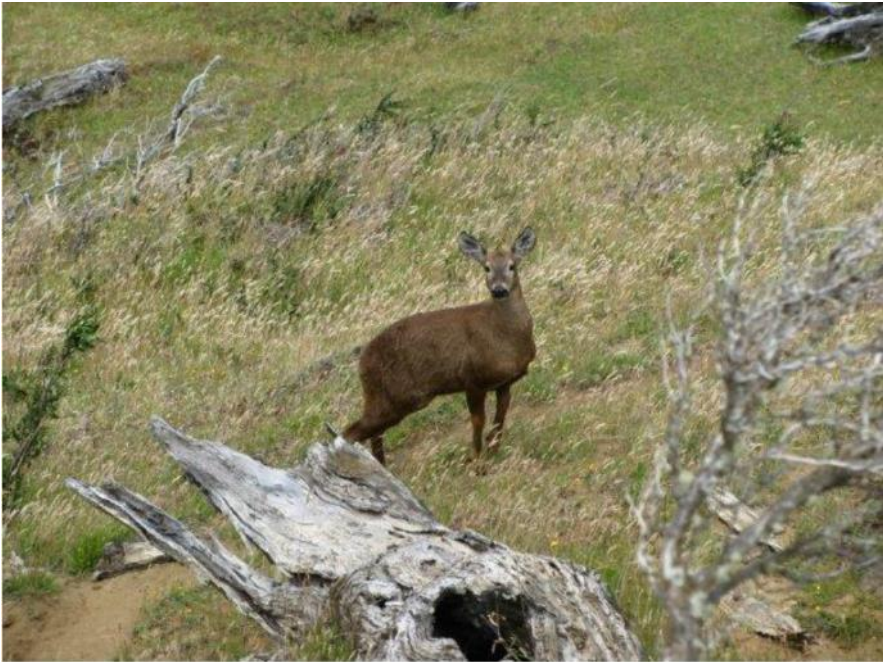
| Registros | | | |
|---|---|---|---|
| <b>Descripción del medio de prueba:</b> Fotos de Huemules en el borde del lago Elizalde en el sector Boca de León. (fuente Anexo 2) | | <b>Descripción del medio de prueba:</b> Foto de Huemul en el borde del lago Elizalde en el sector Boca de León. (fuente Anexo 2) | |

En la denuncia presentada a esta Superintendencia se adjuntaron fotografías de huemules cercanos al Lago Elizalde (Imagen 3 y 4), la presencia de huemules en el sector también ha sido documentada por SAG y CONAF. SAG tiene registros de avistamientos de huemules por medio de cámaras trampa hasta el año 2014, uno de ellos aproximadamente a 2,5 km al oeste de la ubicación del proyecto (Figura 11, Anexo 17). Otros antecedentes sobre la presencia de huemules en el sector son las

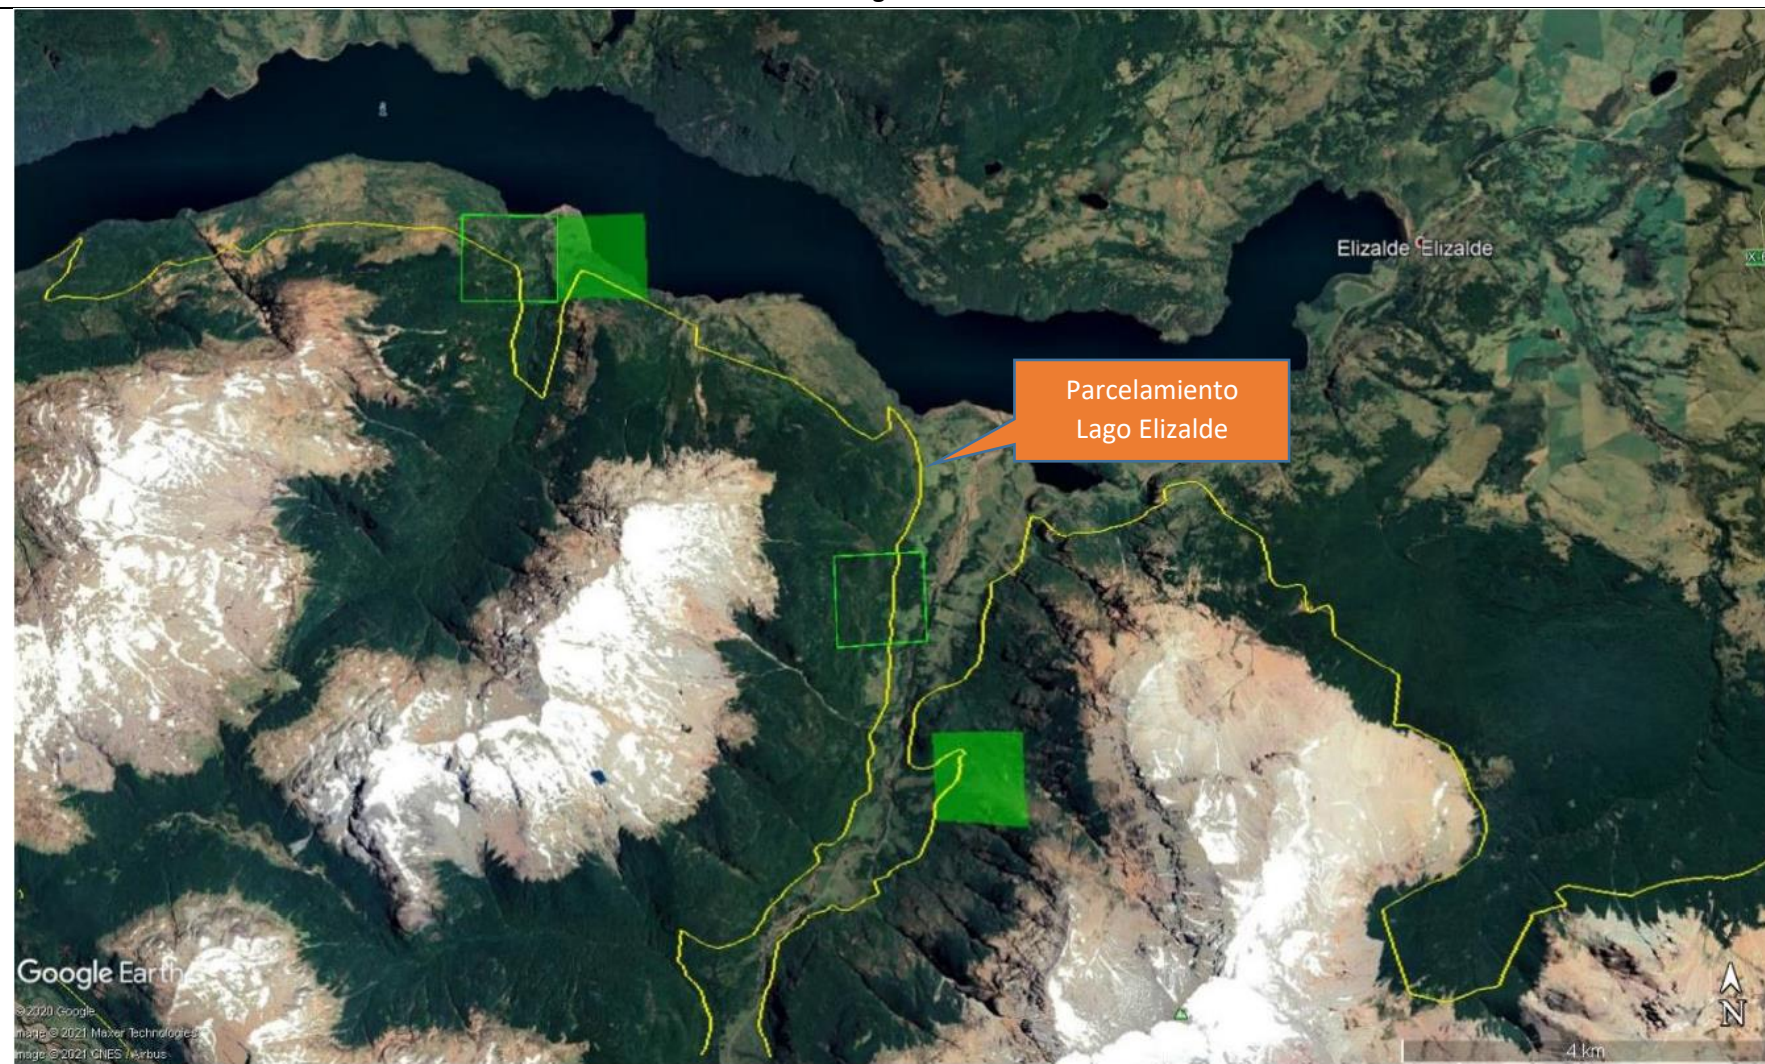
**Figura 9.**

**Fecha:** 27-01-2021 (fuente: Anexo 6)

filmaciones registradas por cámaras trampa de CONAF en los años 2019 y 2020 en el Parque Nacional Cerro Castillo, en estas se identificó a huemules al noroeste del proyecto (cercano a la ribera del Lago Elizalde) y al sureste de proyecto (polígono verdes Figura 9, Anexo 6).

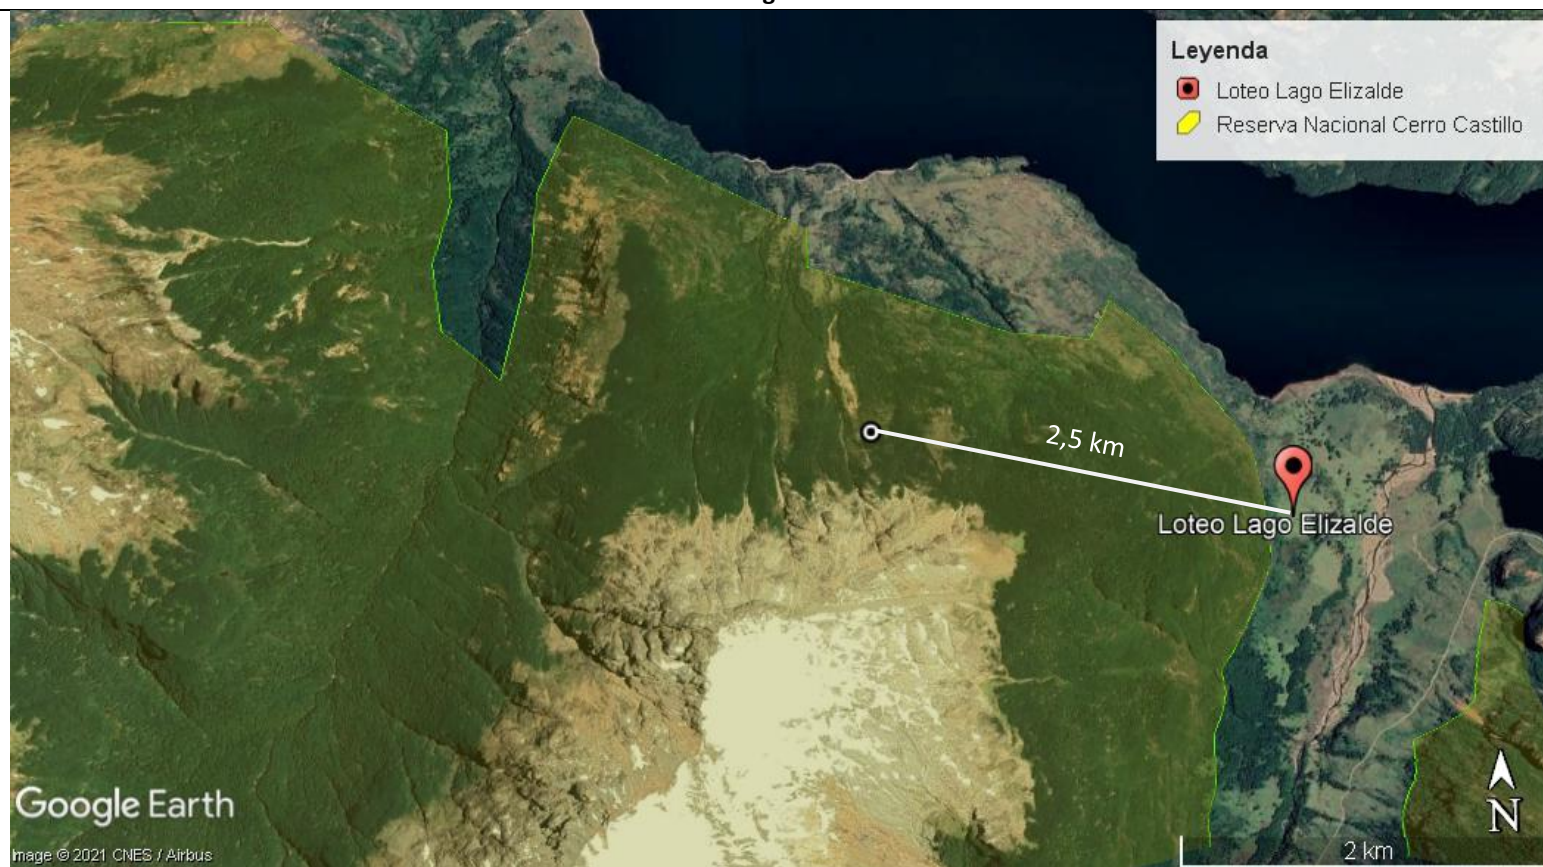
**Figura 11.**

Fecha: 12-01-2019 (Imagen Google) / 27-01-2021 (Registro huemul fuente: Email SAG Aysén, Anexo 17)

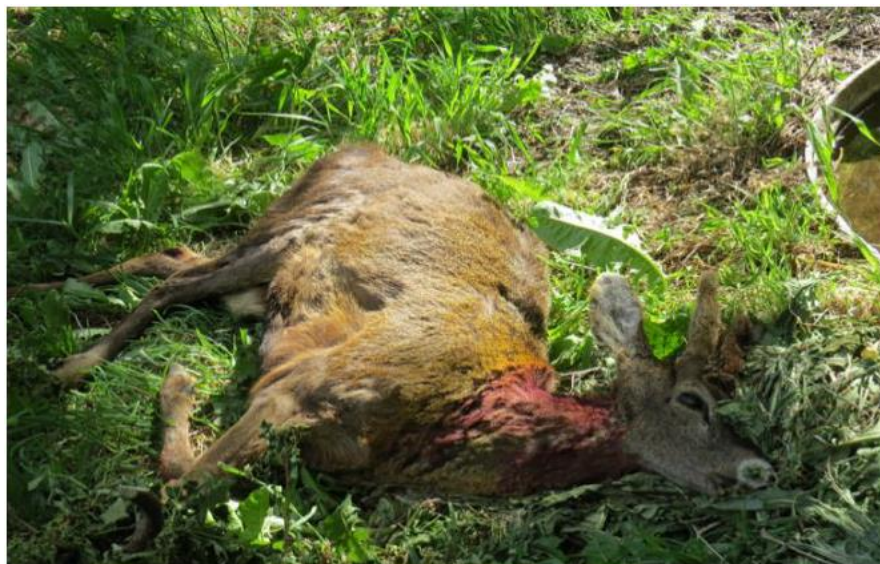
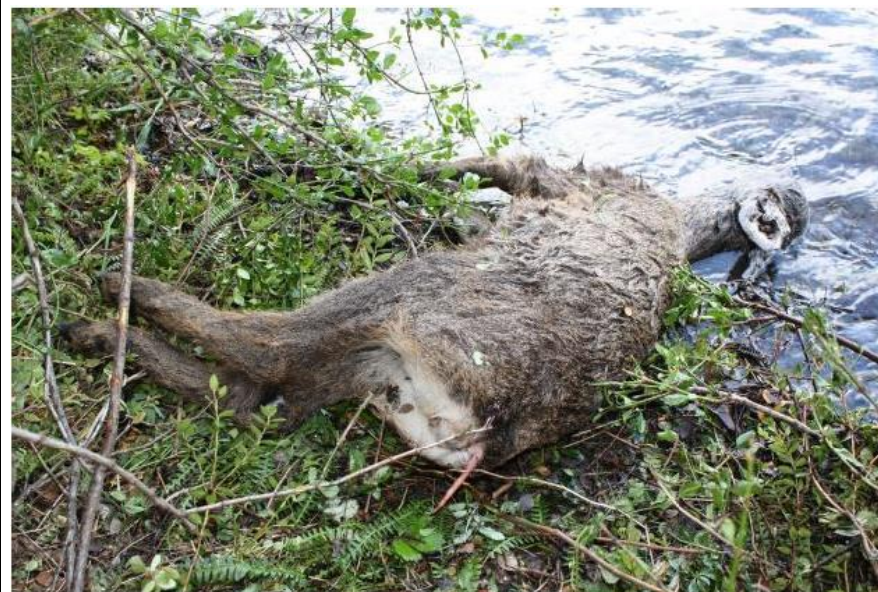
**Imagen 6.**

**Descripción del medio de prueba:** Acoso de huemul por perro en un sector desconocido. (Fuente Anexo 6).

**Descripción del medio de prueba:** Una cría de huemul muerta por ataque de perros en la ex Reserva Forestal Lago Cochrane (Fuente Anexo 6).

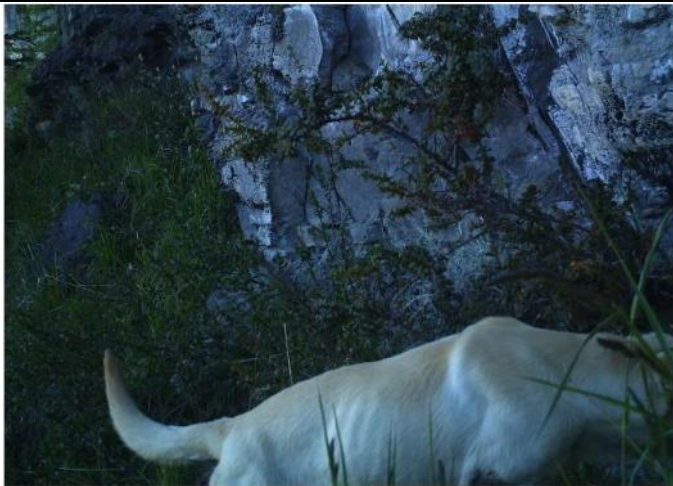
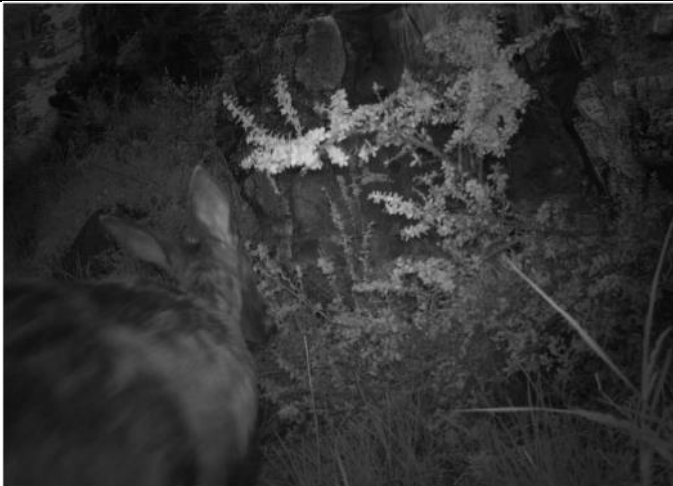
| Registros | | | |
|---|--|---|--|
| <b>Imagen 8.</b> | | <b>Imagen 9.</b> | |

| Registros | | | |
|---|--|---|--|
| <b>Descripción del medio de prueba:</b> Perro registrado con cámara trampa ubicada en el sector Cerro Huemules. (Fuente Anexo 6) | | <b>Descripción del medio de prueba:</b> Huemul hembra registrado con cámara trampa ubicada en el sector Cerro Huemules. (Fuente Anexo 6) | |

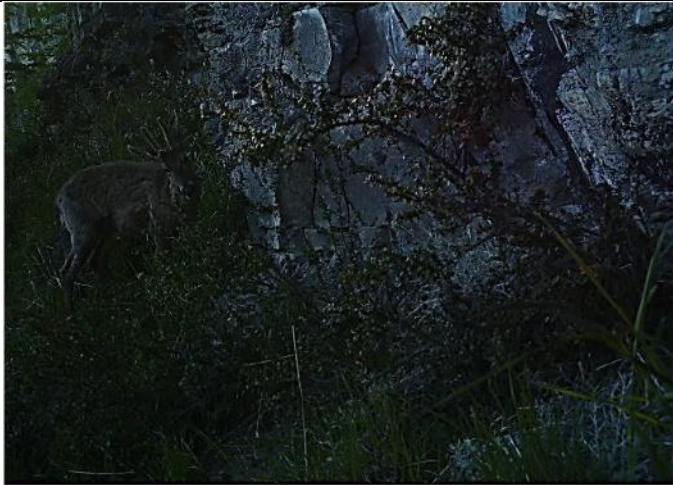
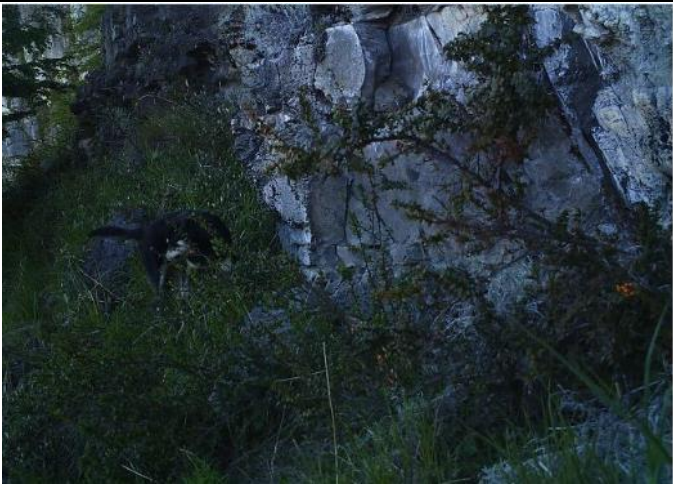
| Registros | | | |
|---|--|---|--|
| <b>Imagen 10</b> | | <b>Imagen 11</b> | |

| Registros | | | |
|---|--|---|--|
| <b>Descripción del medio de prueba:</b> Huemul macho registrado con cámara trampa ubicada en el sector Cerro Huemules. (Fuente Anexo 6) | | <b>Descripción del medio de prueba:</b> Perro registrado con cámara trampa ubicada en el sector Cerro Huemules. (Fuente Anexo 6) | |

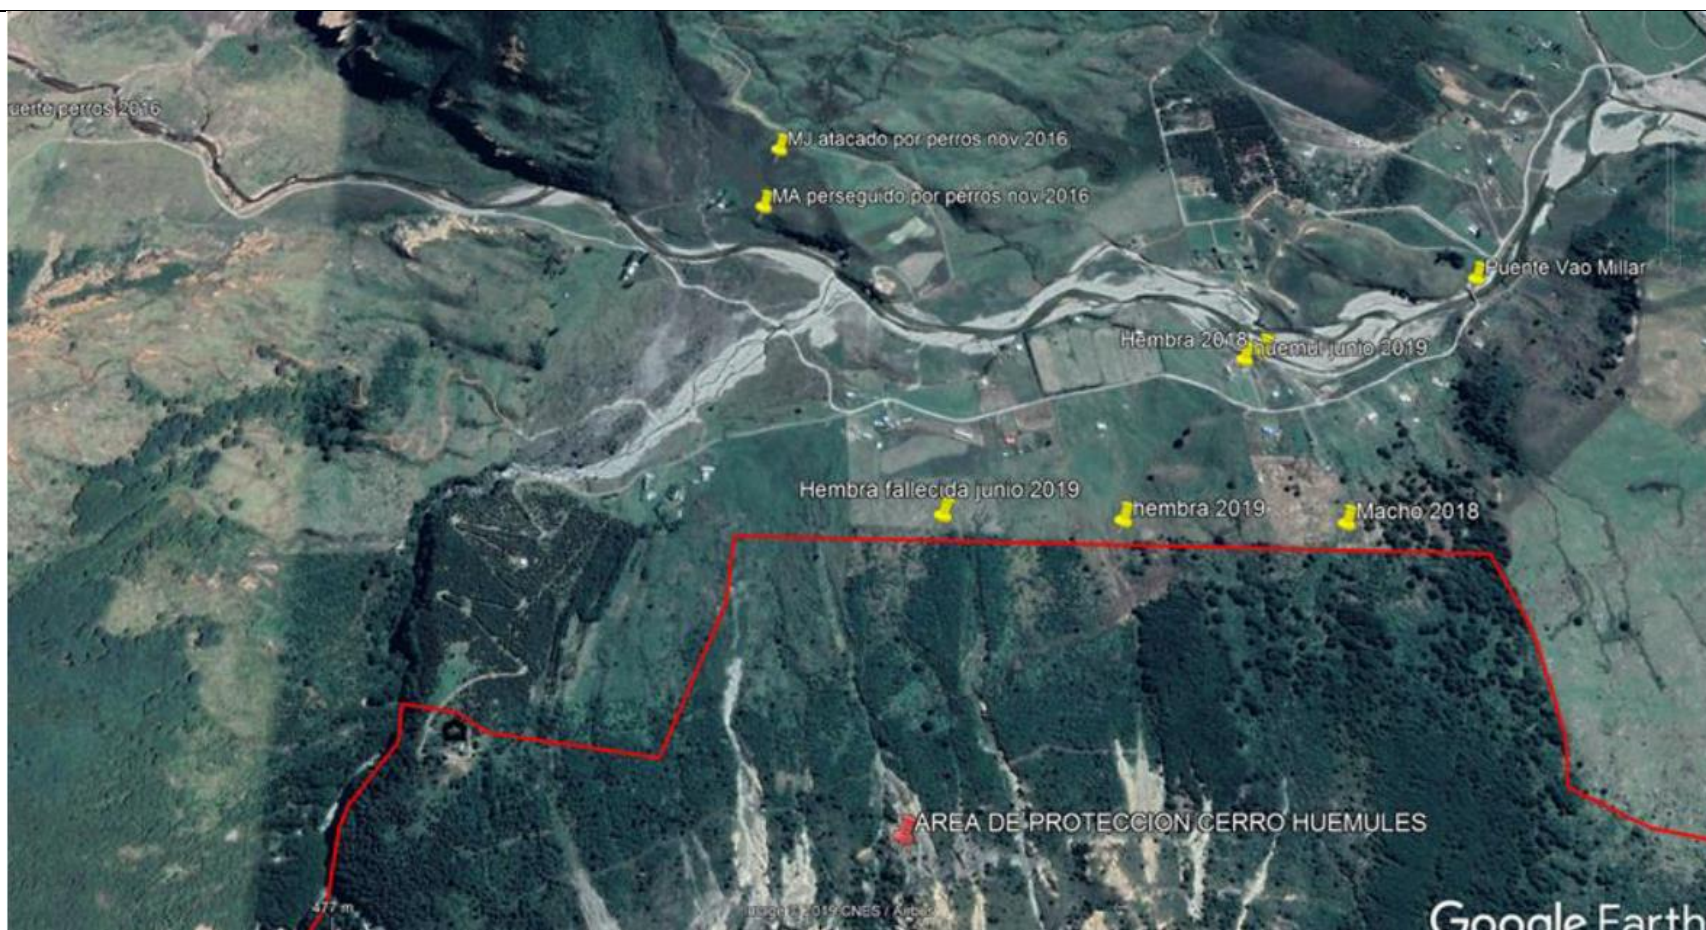
**Figura 14.**

**Descripción del medio de prueba:** Sector Cerro Huemules de la Reserva Nacional Río Simpson y su parcelación vecina. Los puntos amarillos señalan casos de huemules que entre 2016 y 2019, fueron atacados por perros o que tuvieron inconvenientes para su desplazamiento.

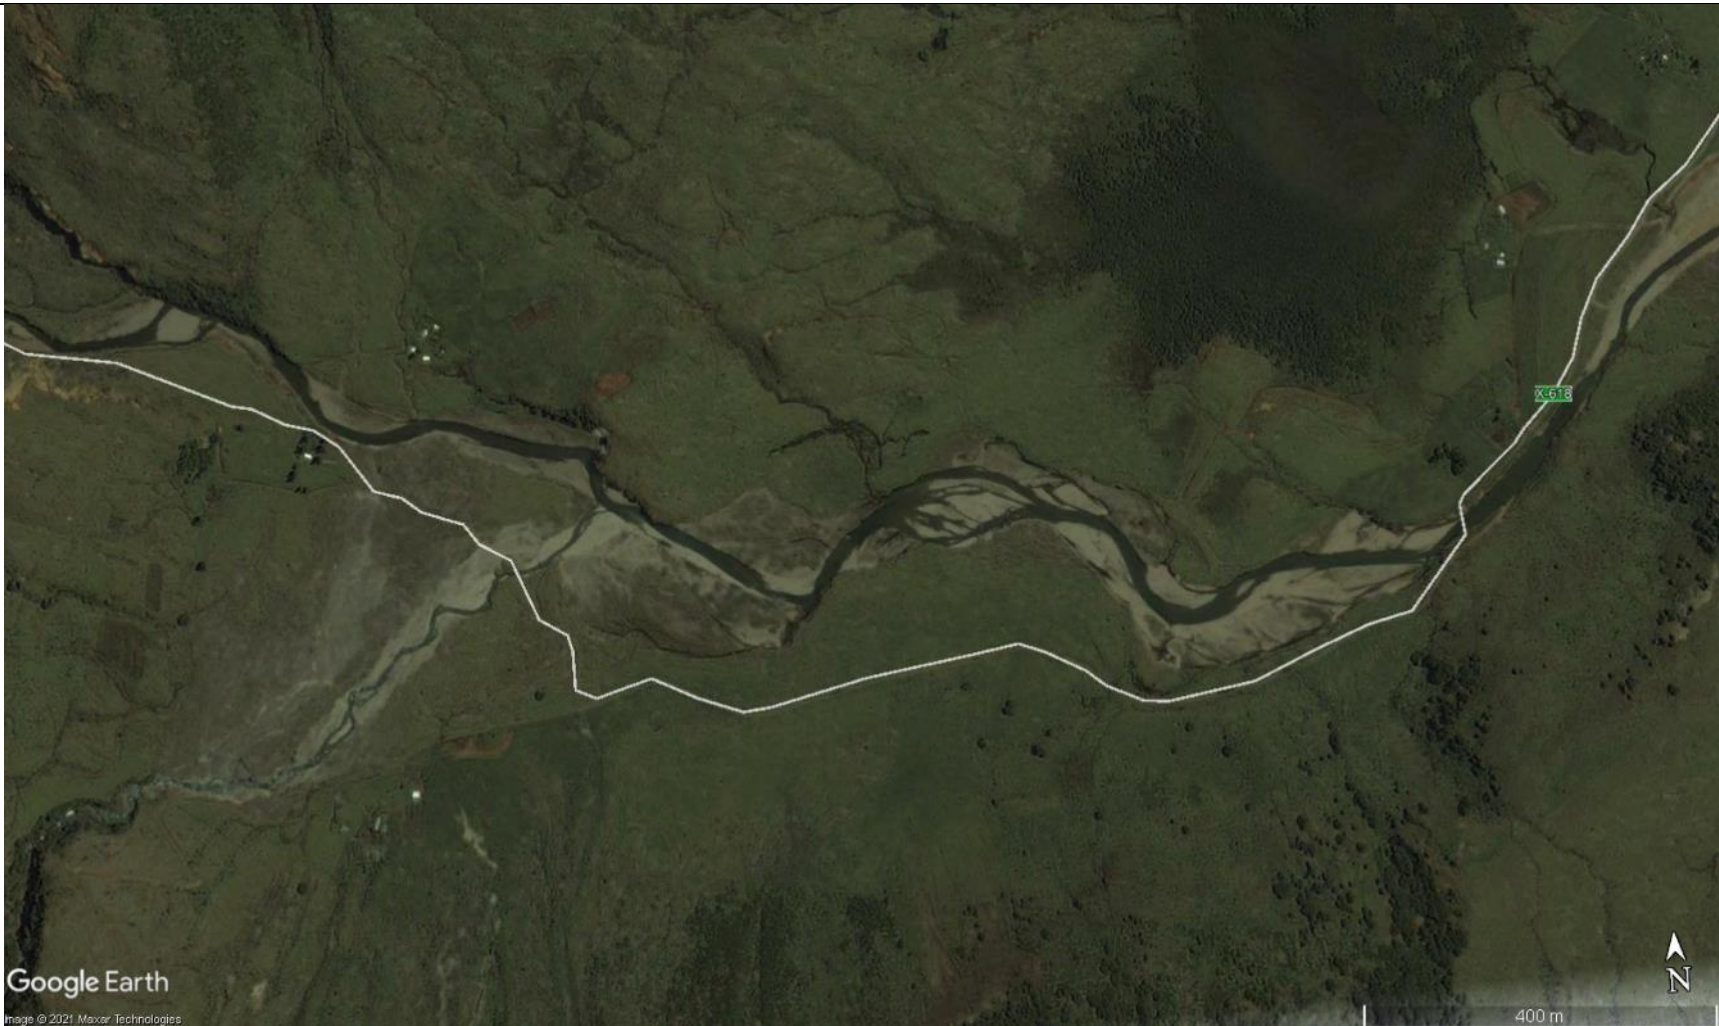
**Figura 15.**

**Descripción del medio de prueba:** Imagen satelital del sector Cerro Huemules el año 2004 en el cual se observa pocas casas y parcelas en el sector.

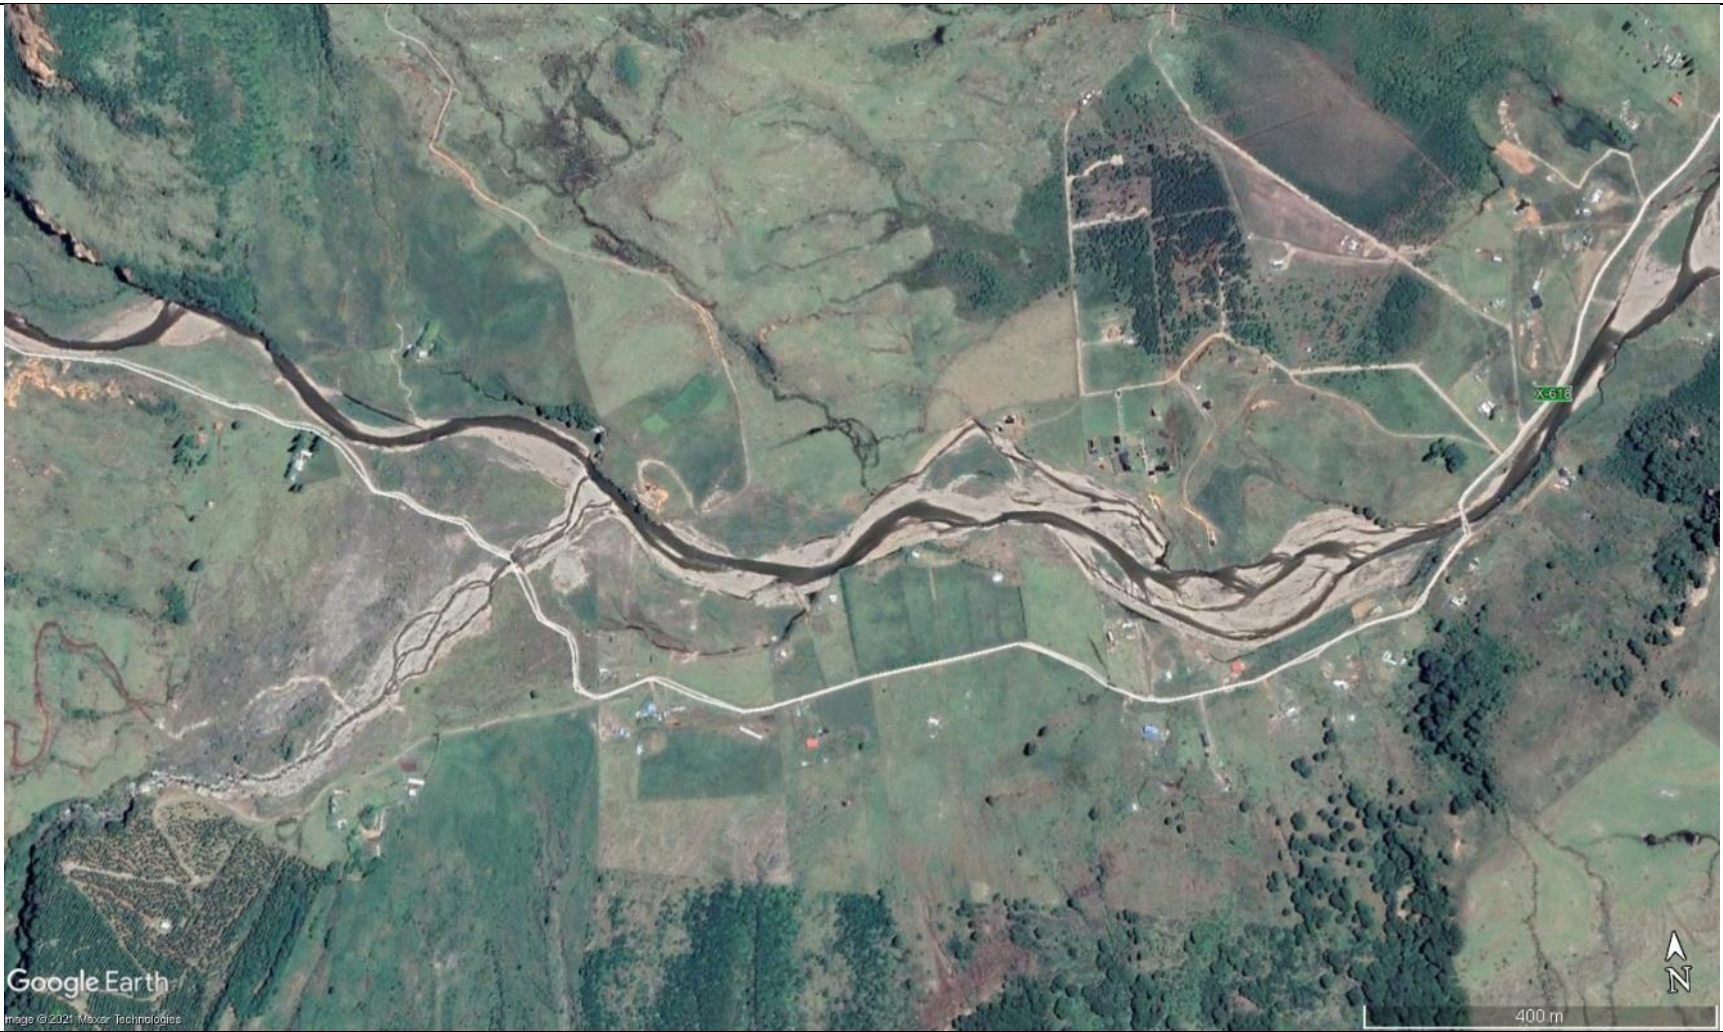
**Figura 16.**

**Fecha:** 12-01-2019 (Imagen Satelital Google Earth)
