**OF. ORD. D.E.**

**ANT.:** Ordinario N°2235, de fecha 10 de octubre de 2025, de la Superintendencia del Medio Ambiente, que requiere pronunciamiento en el marco de lo dispuesto en el literal i) del artículo 3 de la LOSMA, respecto del proyecto “Multigranos Longaví”, de titularidad de Multigranos E.I.R.L.

**MAT.:** Evacúa informe.

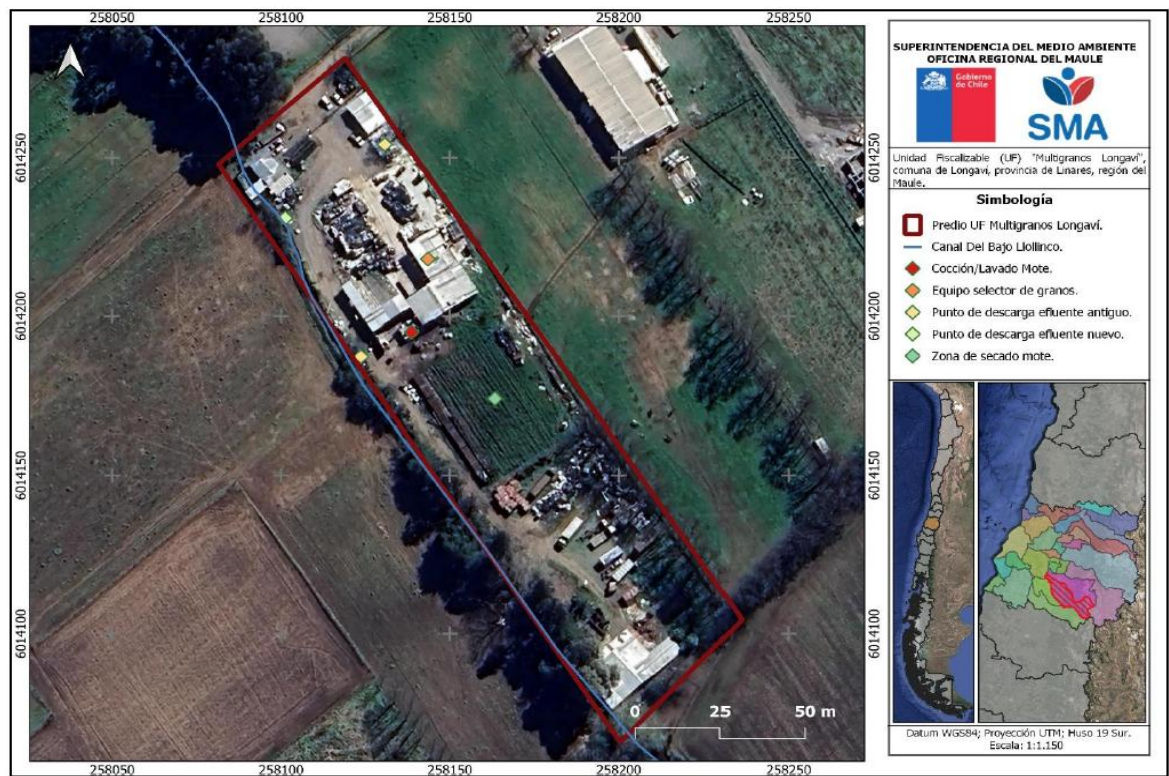
Figura N° 1: Ubicación del proyecto “Multigranos Longaví”.

En cuanto a su ubicación, el Proyecto se emplaza en Cuentas Claras S/N°, comuna de Longaví, región del Maule.

Fuente: Figura 2 “Layout del proyecto” del Informe Técnico de Fiscalización Ambiental de la SMA.

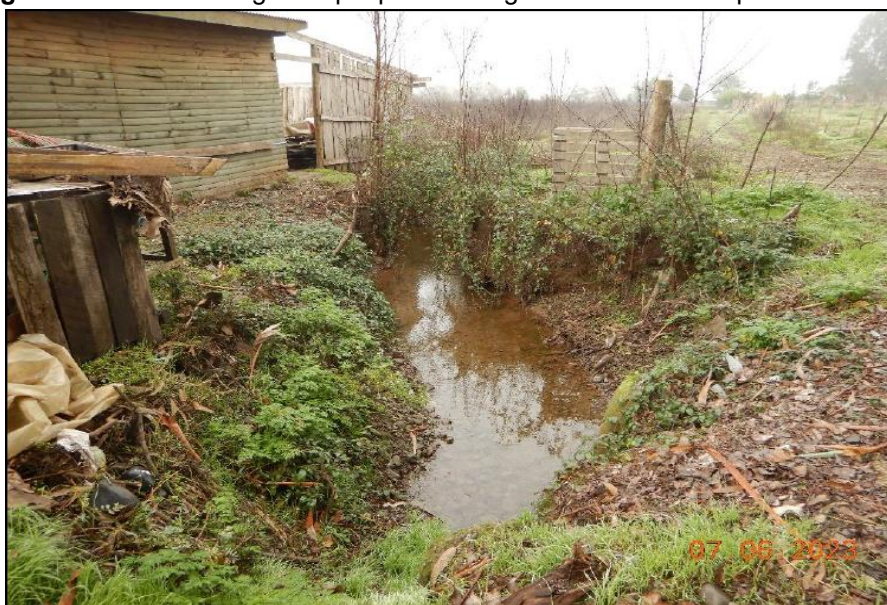
- 1) Se constató que, a unos cinco (5) metros del acceso principal se ubica un canal con agua fluyendo desde el sur-sureste hacia el nor-noroeste. Se constató que las aguas eran transparentes y no presentaban olor.

**Imagen N°1:** Canal de regadío que presenta aguas cristalinas sin presencia de olor.

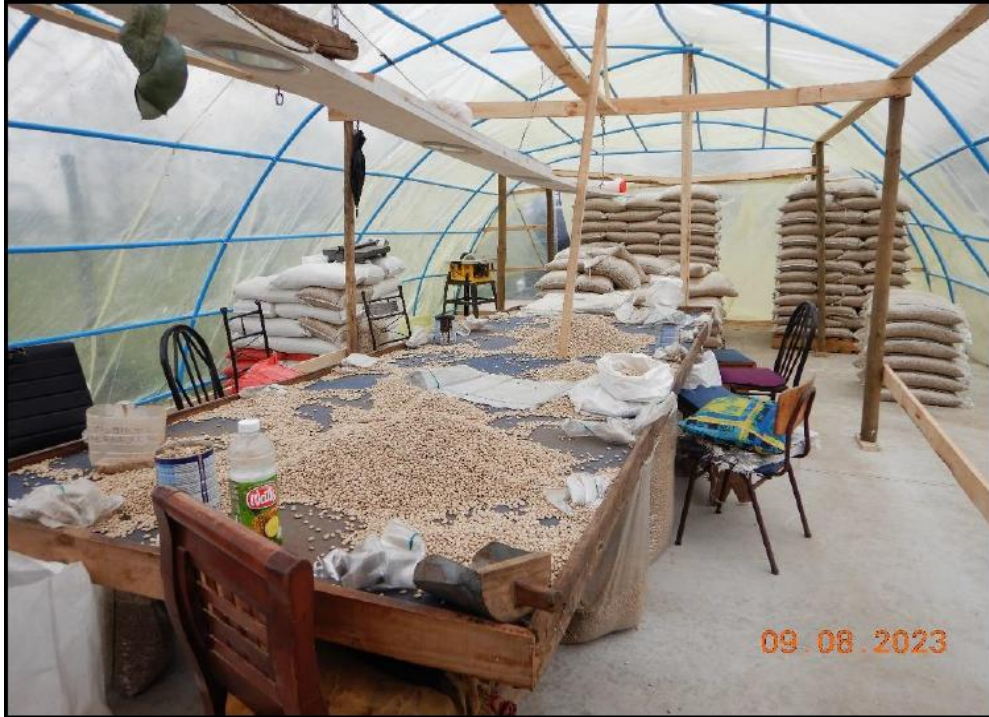
- 1) Se constató la existencia de un radier que cubre gran parte de la entrada a las instalaciones. Sobre éste y en un sector determinado se constató un mesón con granos de porotos, además de sacos transparentes de porotos apilados. Según lo señalado por el encargado, en dicho sector se realiza la limpieza de los porotos de forma manual.

**Imagen N°2:** Mesa donde se realiza la limpieza de granos de porotos.

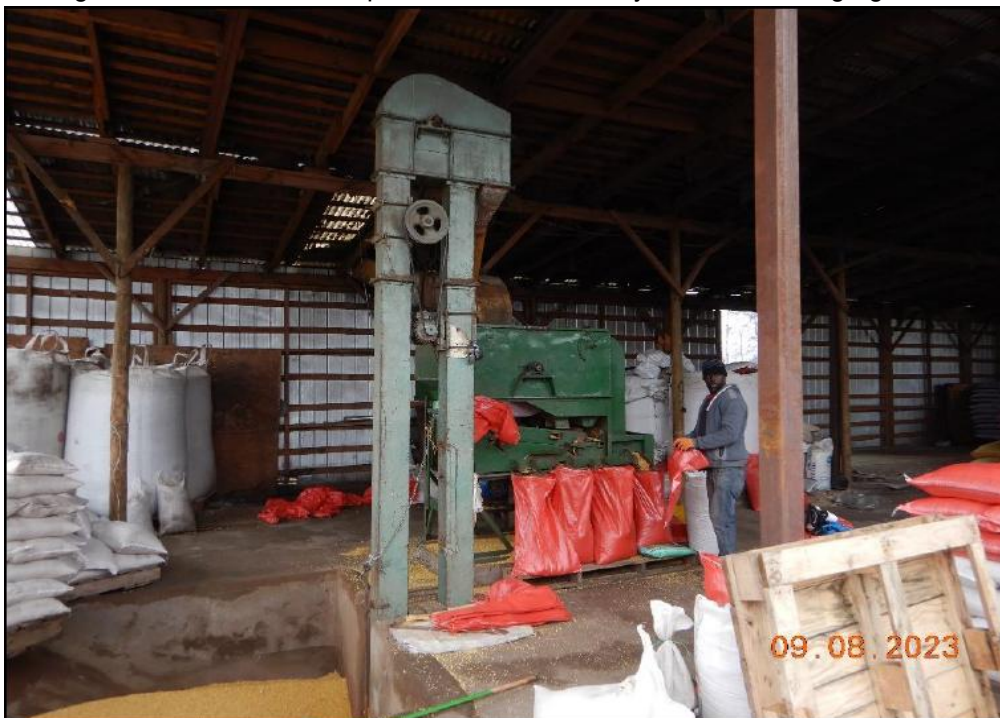
**Imagen N°3:** Equipo que permite separar los granos de trigo según la granulometría del grano, los cuales son dispuestos en sacos de nylon en forma segregada.

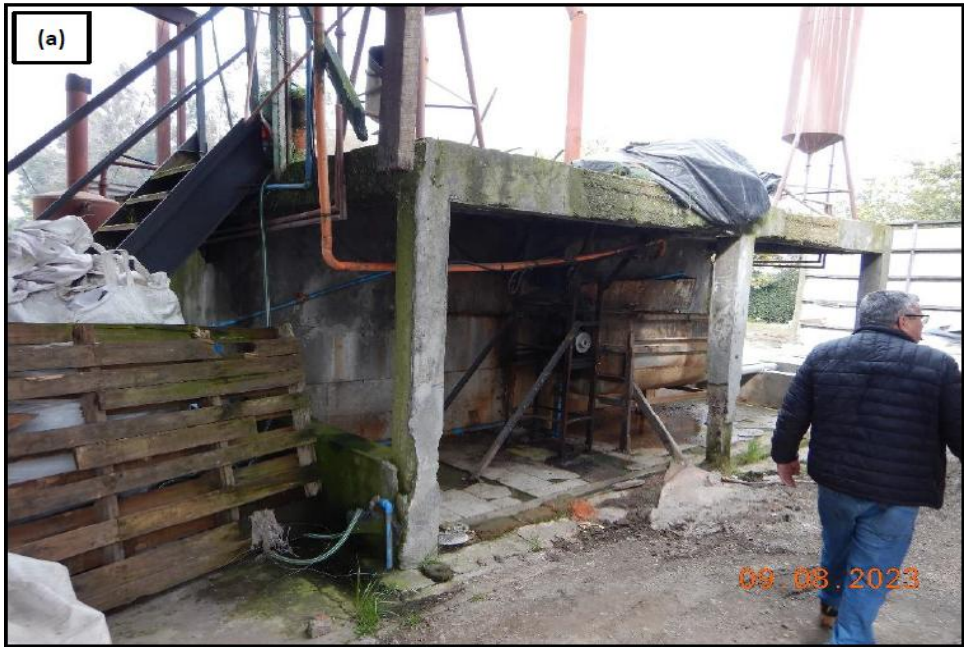
- 4) Se constató que, a unos cinco metros de distancia de la seleccionadora de trigo, existe un equipamiento/infraestructura utilizada para la cocción y limpieza del mote,

la cual no se encontraba en funcionamiento. Según lo señalado por el encargado, en el sitio se realiza la cocción del mote con agua, con una duración aproximada de 40 minutos para posteriormente pasar a una lavadora donde el mote es centrifugado por unos 15 minutos y finalmente disponen el mote cocido en un depósito de acero que cuenta con hoyos. Las aguas caen desde la lavadora como también desde el depósito para luego ser descargadas a un canal de aguas, al costado de las instalaciones. Asimismo, el encargado informó que las aguas de cocción son diluidas en una proporción de 100 L (aguas de cocción) en 1000 L (agua) para luego ser descargadas.

**Imagen N°4 letra a):** Infraestructura para la cocción de mote y posterior separación de los granos de mote del agua de cocción mediante un sistema de lavado/centrifugado.

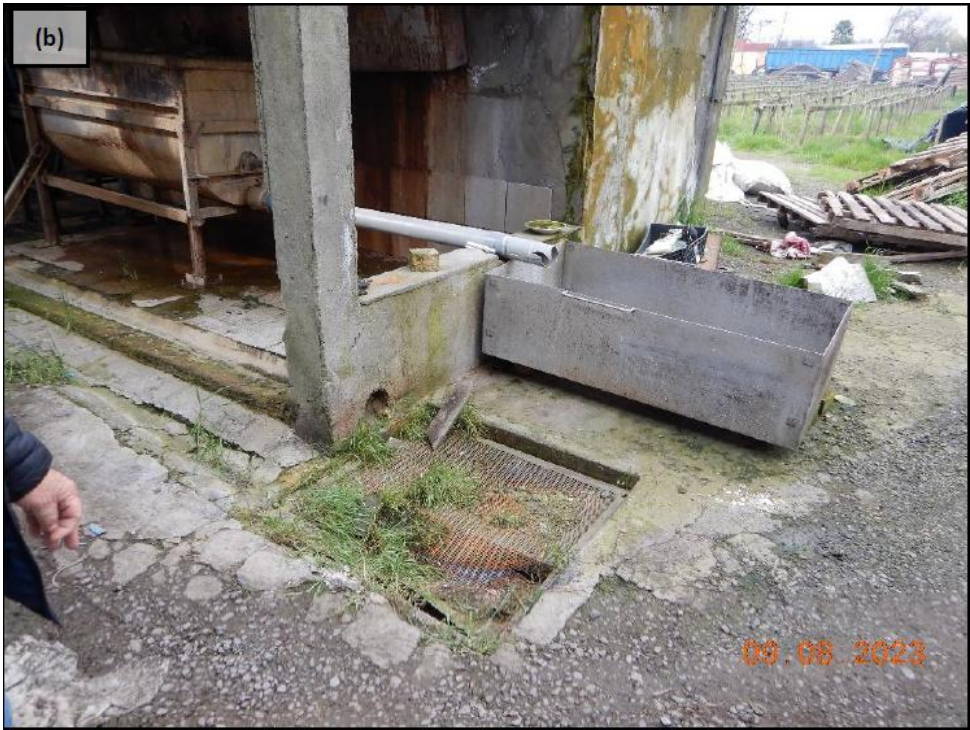
**Imagen N°4 letra b):** Depósito de acero para la disposición de mote.

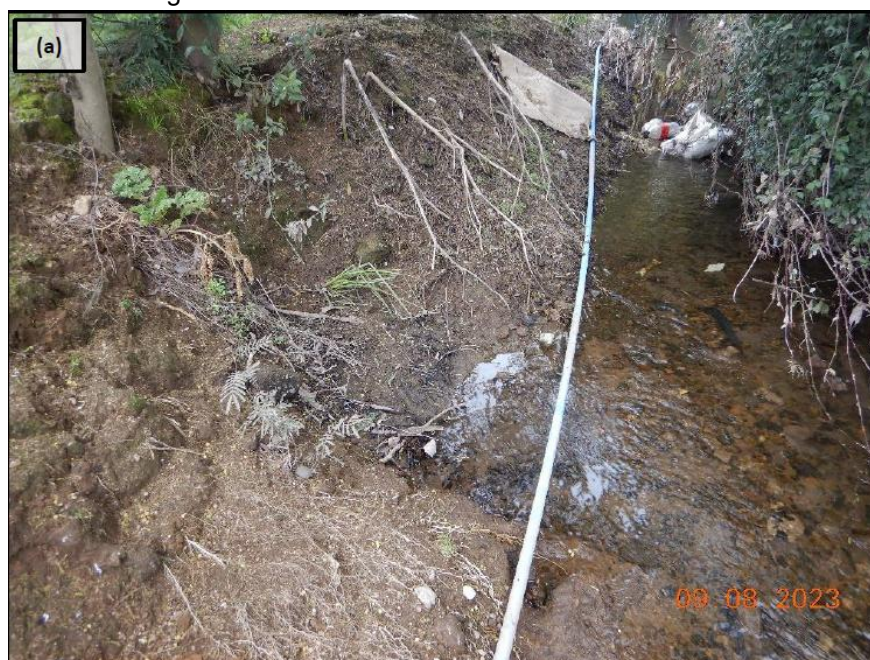
- 1) Se visitó sector donde se realiza la descarga del efluente, sin embargo, se constató que no se estaba realizando la descarga de efluentes, toda vez que el equipo/infraestructura de cocción y lavado no se encontraba en funcionamiento.

**Imagen N°5 letra a):** Punto de descarga del Residuo industrial líquido crudo al canal de regadío.

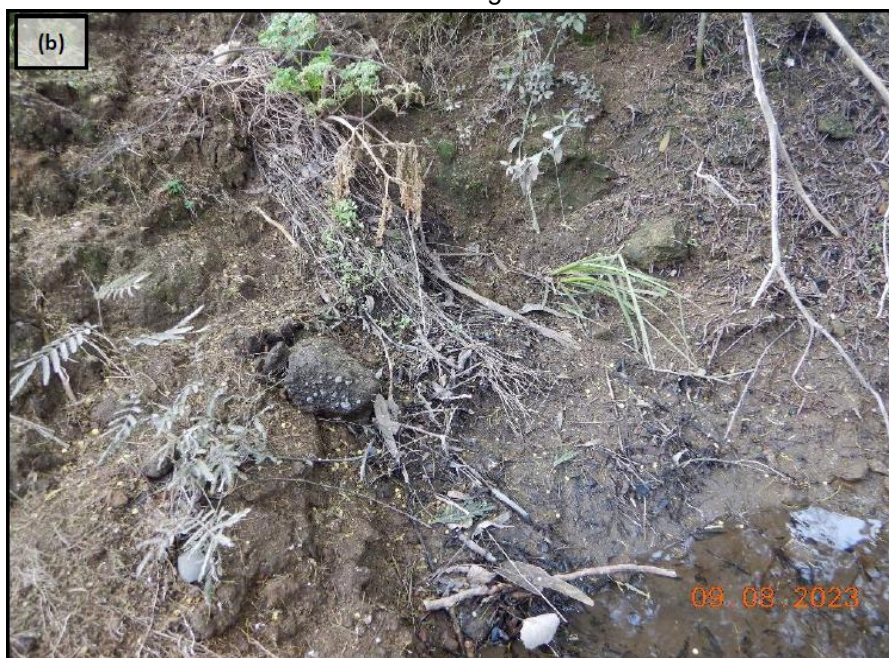
**Imagen N°5 letra b):** Punto de descarga del residuo industrial líquido crudo al canal de regadío.

- 2) Se constató que el área de descarga se encontraba tapada por vegetación. Por lo anterior, no fue posible al fiscalizador divisar la tubería de descarga como tal. Al

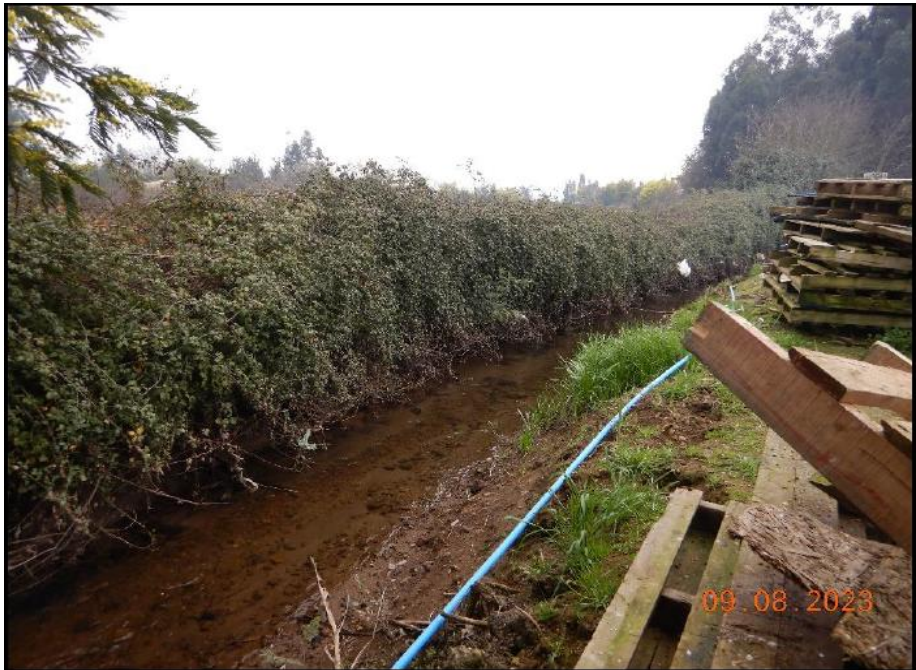
- 3) Se constató que el canal donde se realiza la descarga del efluente contaba con agua que circulada desde el sector oriente hacia el poniente. Las aguas se observaron transparentes y sin presencia de olores.

**Imagen N°6:** Canal de regadío aguas arriba de la descarga.

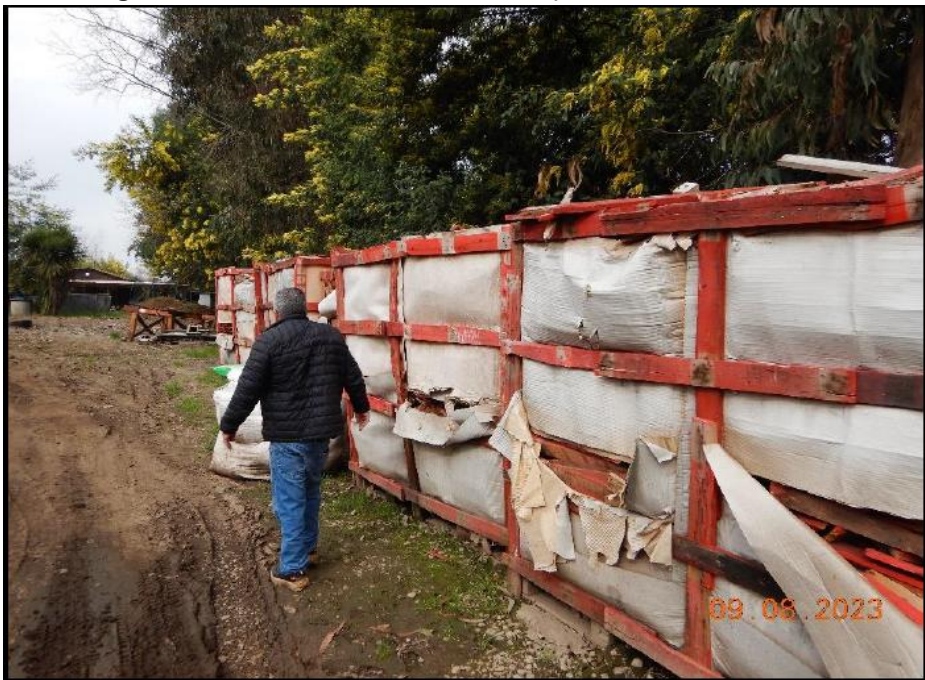
- 4) Se realizó un recorrido por el canal aguas arriba, constatando que no existe otra descarga hacia el mentado canal.
- 5) A un costado del canal se constató la existencia de una estructura de madera que contenía trozos de madera en su interior. Según lo informado por el encargado, la madera es utilizada como combustible para la cocción del mote.

**Imagen N°7:** Estructura destinada al acopio de trozos de maderas.

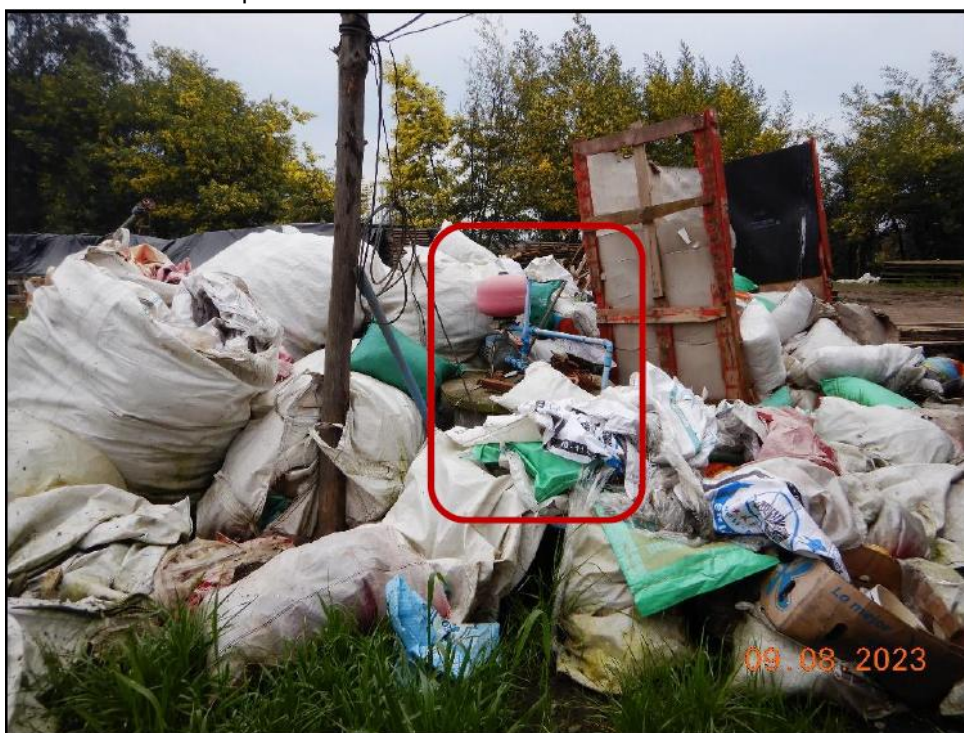
- 1) Se constató la existencia de una bomba donde se realiza la extracción de aguas para la cocción del mote y posterior dilución. Alrededor de la bomba se constató gran cantidad de sacos y bolsas de diversos colores, con o sin material en su interior, dispuestos alrededor de la bomba. Según lo señalado por el encargado, se constató que no cuentan con autorización para la extracción de aguas, pero que se encuentran realizando las gestiones para su tramitación y autorización.

**Imagen N°8:** Bomba de agua mediante la cual se extraen aguas subterráneas para ser utilizadas en la cocción del mote.

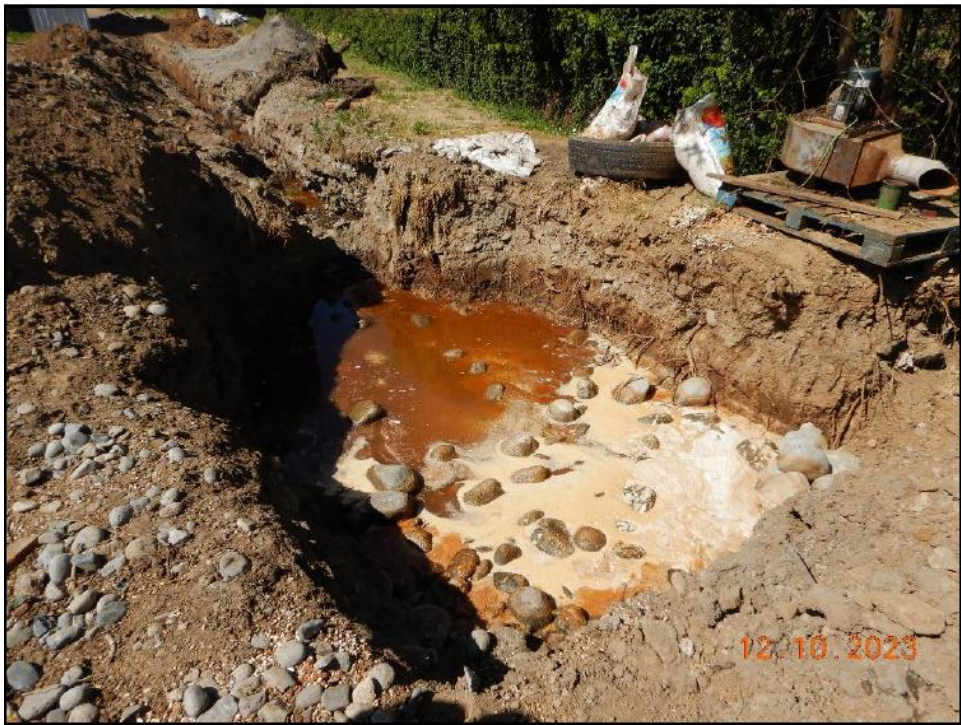
- 1) Se constató la existencia de nueva infraestructura de la descarga de residuos industriales líquidos (en adelante, RILes), además de una nueva ubicación de ésta.

**Imagen N°9:** Infraestructura relativa a la descarga de los RILes, la cual se encuentra operativa y disponiendo el efluente hacia el canal de regadío.

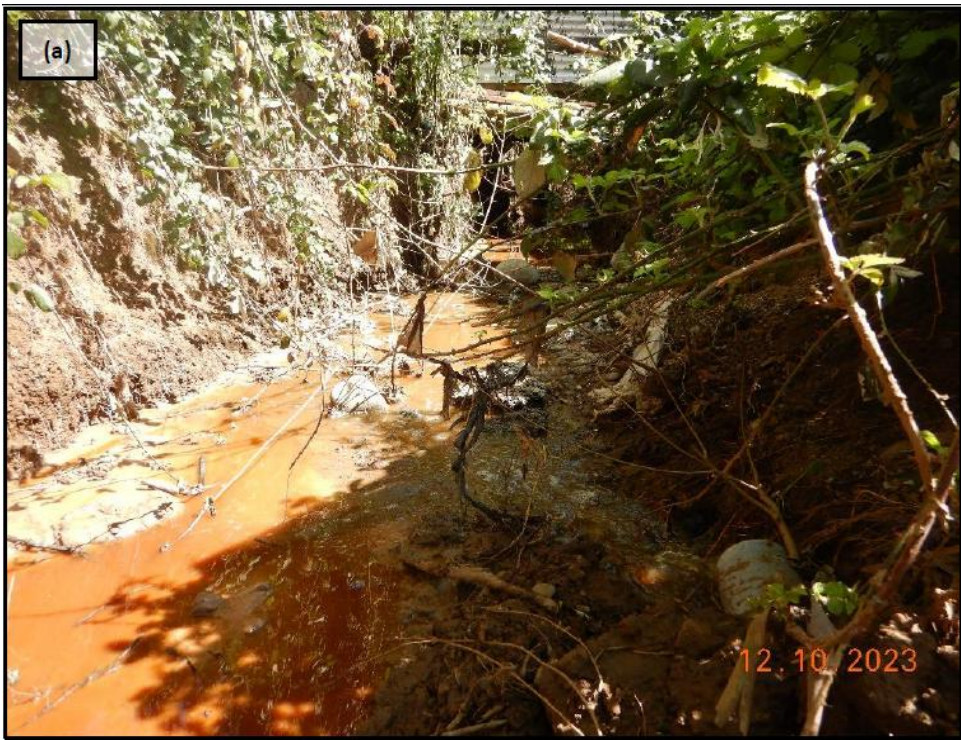
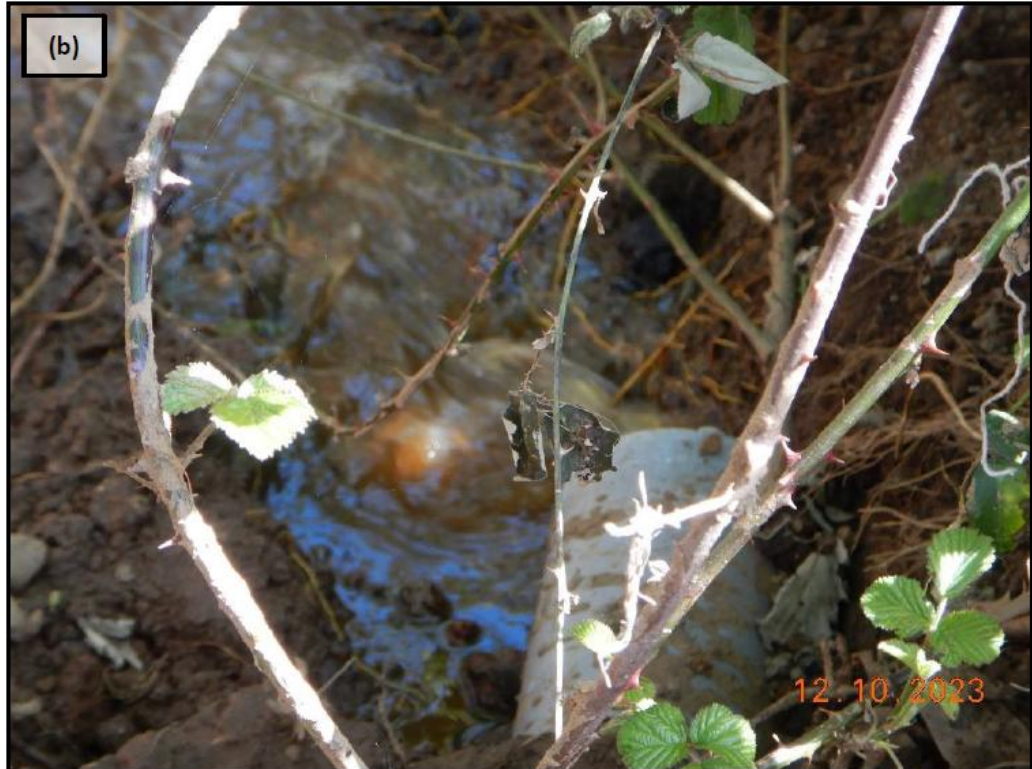
- 2) Se constató que el sector de la descarga cuenta con una tubería de PVC que conduce los RILes al canal de aguas a un costado de las instalaciones.

**Imagen N°10 letra a):** Nuevo punto de descarga del efluente

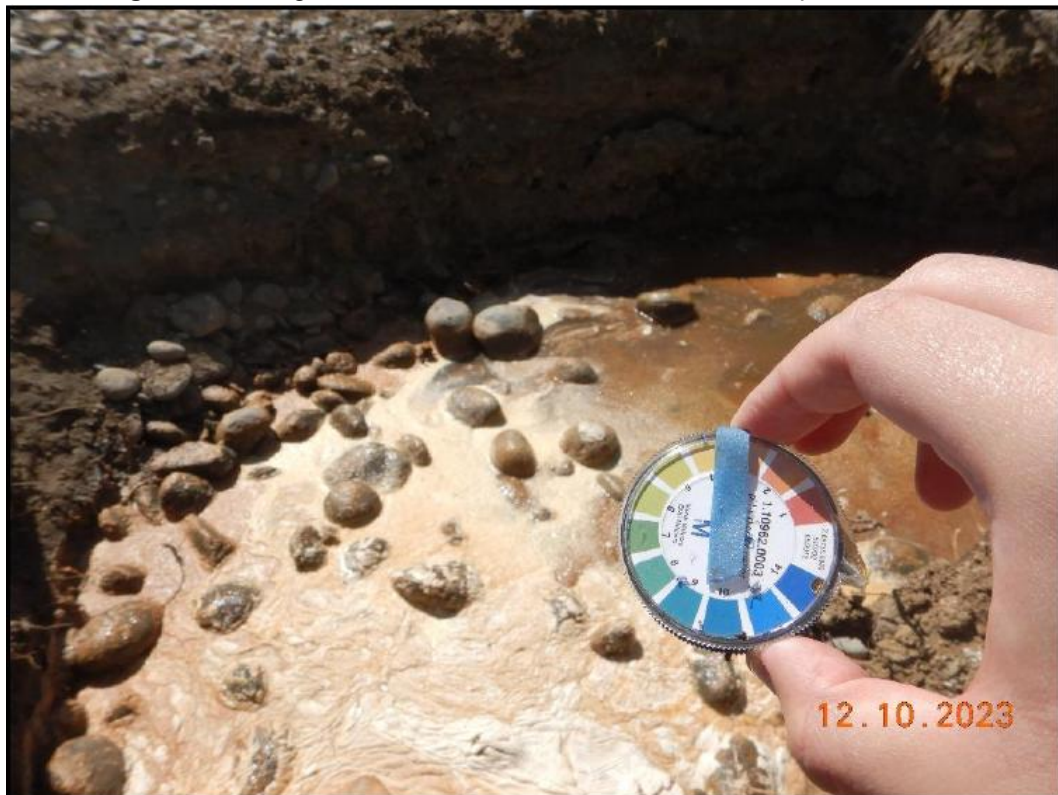
- 3) Al momento de la inspección se constató que se estaba efectuando la descarga de RILes al canal de aguas. Se tomó registro de pH en la descarga, obteniendo un valor de 10.

**Imagen N°11:** Registro del valor obtenido de la medición de pH del efluente.

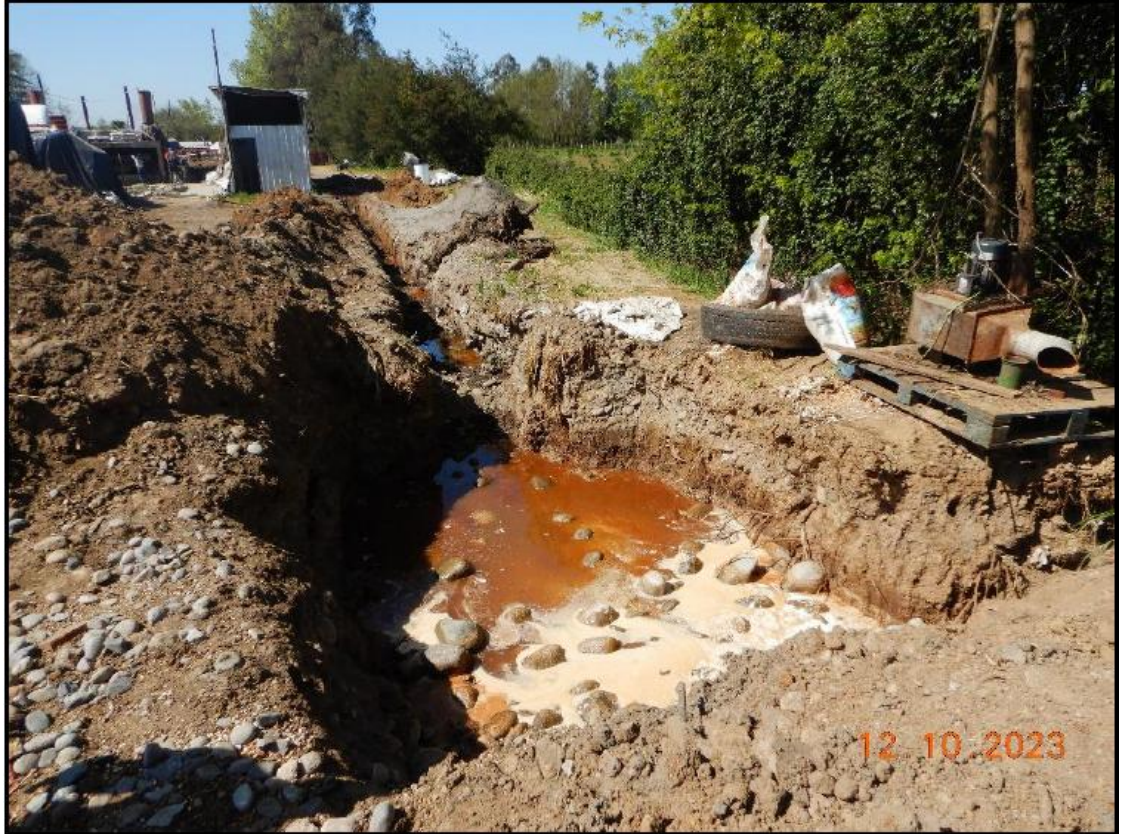
- 4) Se constató que las aguas descargadas no presentaron olor y el caudal es desconocido.
- 5) Previo a la descarga se constató un pozo con bolones en su interior y con presencia de espuma y aguas con sedimentos que provienen de un canal que se conecta con el lavado/centrifugado del mote.

**Imagen N°12:** Registro del pozo previo a la descarga del efluente al canal de riego.

- 6) Se constató que las aguas presentes en el pozo presentaron tonalidades cafés, similares a las presentes en el canal de aguas.
- 7) Según lo informado por el encargado, los bolones permiten que los residuos presentes en el agua residual no sean descargados al canal. En añadidura informó que el pozo cuenta con una superficie aproximada de 25 m<sup>2</sup>.
- 8) El canal (...) presenta aguas acumuladas (estancadas) previo a la descarga, la cual presenta tonalidades cafés y anaranjadas, además se constataron sedimentos que posiblemente correspondan al lavado y cocción del mote.

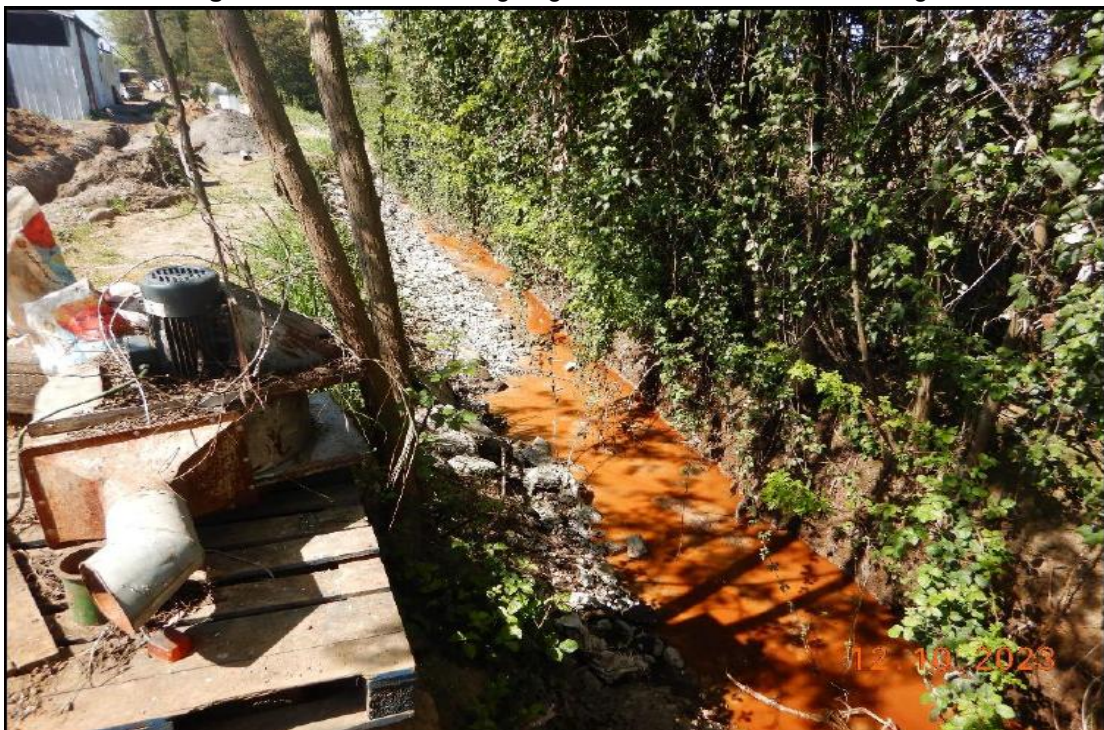
**Imagen N°13:** Canal de riesgo aguas arriba de la nueva descarga.

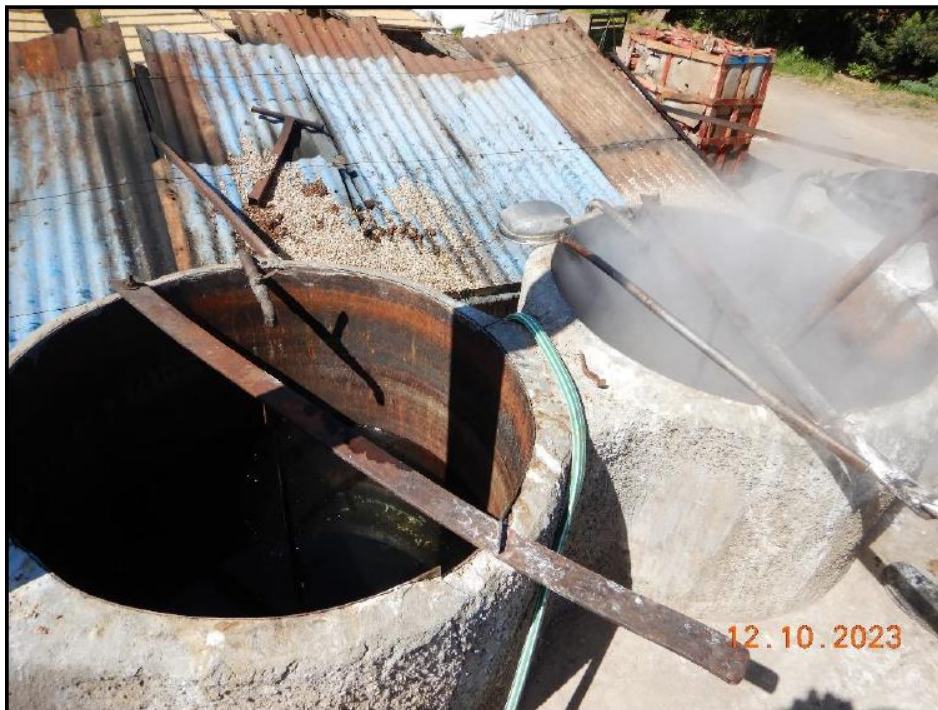
- 1) Se constató la cocción de mote, el cual se dispone en ollas y se cocina por alrededor de 15 minutos. Además, se constató la añadidura de cenizas de madera (pino), durante la cocción. Posteriormente, el mote pasa a un sistema de centrifugado que elimina las aguas de cocción y el mote queda confinado. Luego, se constató que se le añade agua para lavar el mote el cual finalmente se dispone en un depósito de acero que cuenta con hoyos (orificios), para eliminar las aguas del mote.

**Imagen N°14:** Registro de las ollas de cocción del mote.

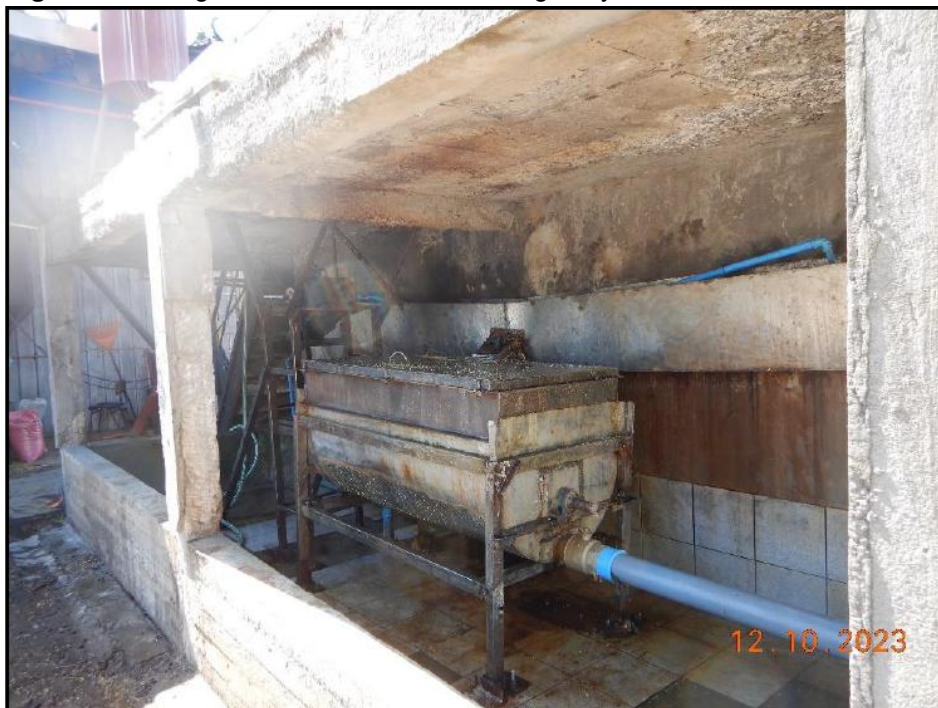
**Imagen N°15:** Registro del sistema de centrifugado y lavado del mote una vez cocido.

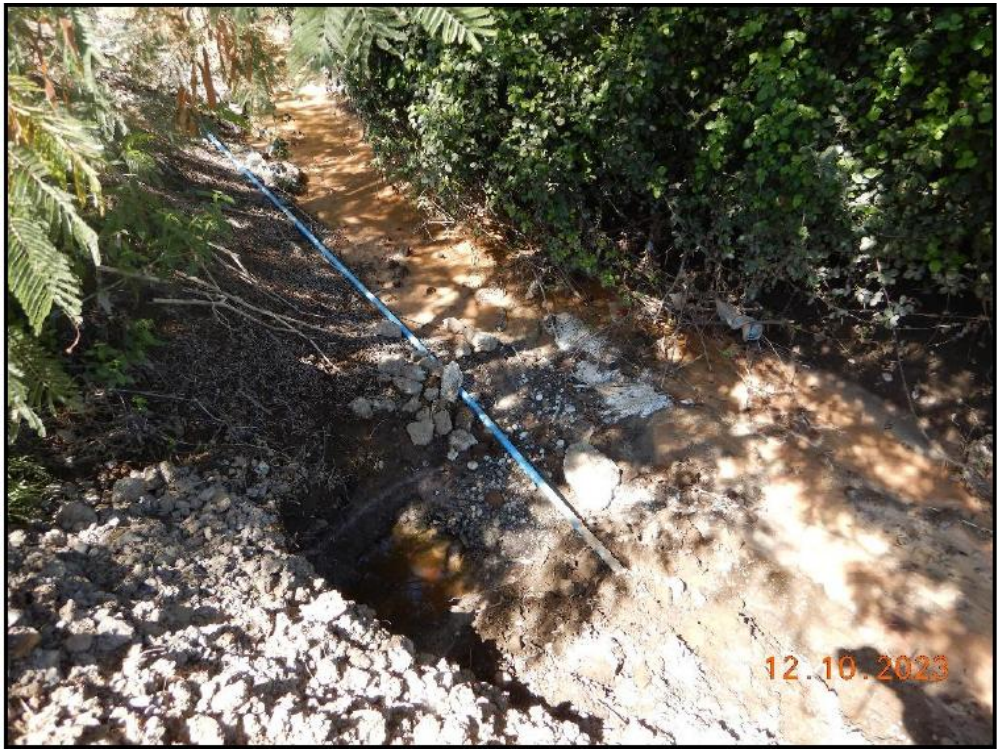
- 2) Se constató que todas las aguas son conducidas hacia la nueva descarga.
- 3) Se constató que la descarga observada durante la inspección de fecha 09 de agosto de 2023, no se encuentra habilitada en la actualidad.

**Imagen N°16:** Punto de descarga antiguo, actualmente inoperativo.

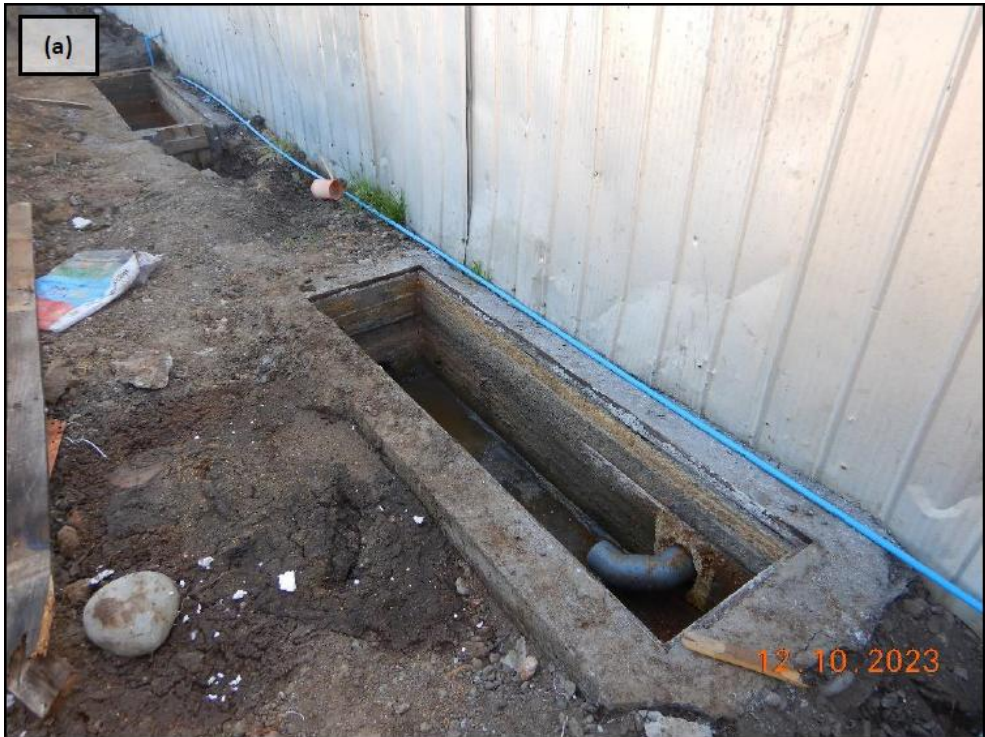
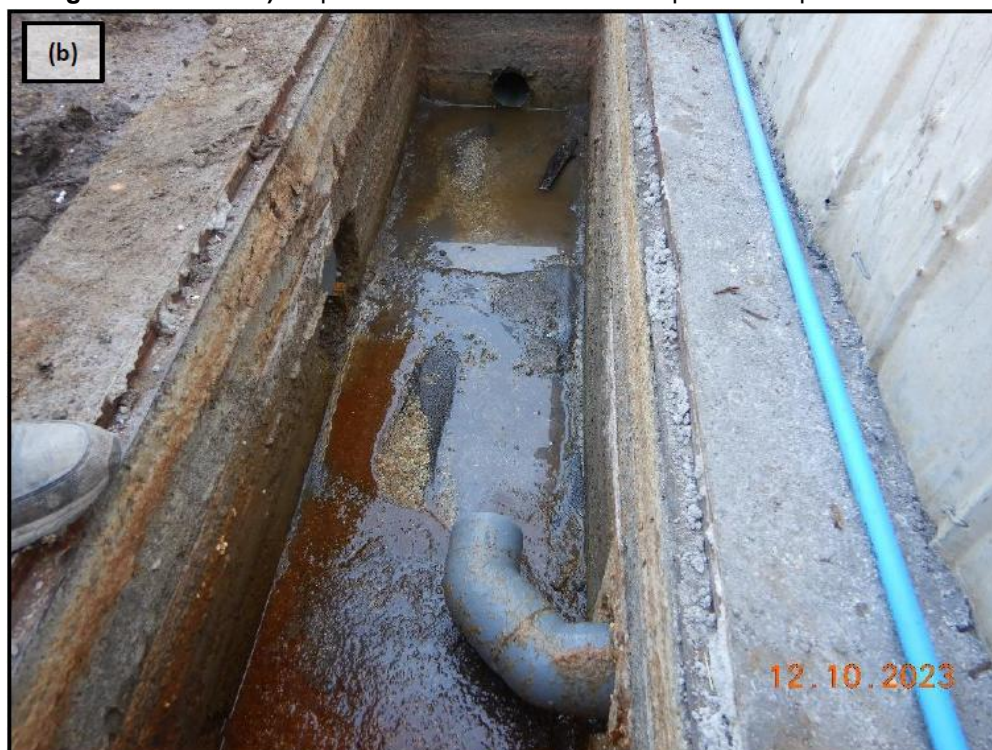
- 1) Se constató la existencia de dos cámaras abiertas por las cuales las aguas residuales circulan. Una de las cámaras contaba con acumulación de sedimentos en su interior.

**Imagen N°17 letra a):** Implementación de cámara N°1 por donde pasa el efluente.

**Imagen N°17 letra b):** Implementación de cámara N°2 por donde pasa el efluente

- 2) Al sector se acercó un maestro, quien informó que en las cámaras se pondrán unas mallas para retener los sedimentos que contengan las aguas.
- 3) Se constató que la primera cámara cuenta con una tubería tapada en su interior.
- 4) Se constató que aún se mantienen realizando trabajos vinculados con el sistema de descarga ya que no está terminado.
- 5) Por último, se revisó el canal de aguas en el sector más alejado de la descarga, aguas arriba, constatando que no está circulando agua por dicho canal.

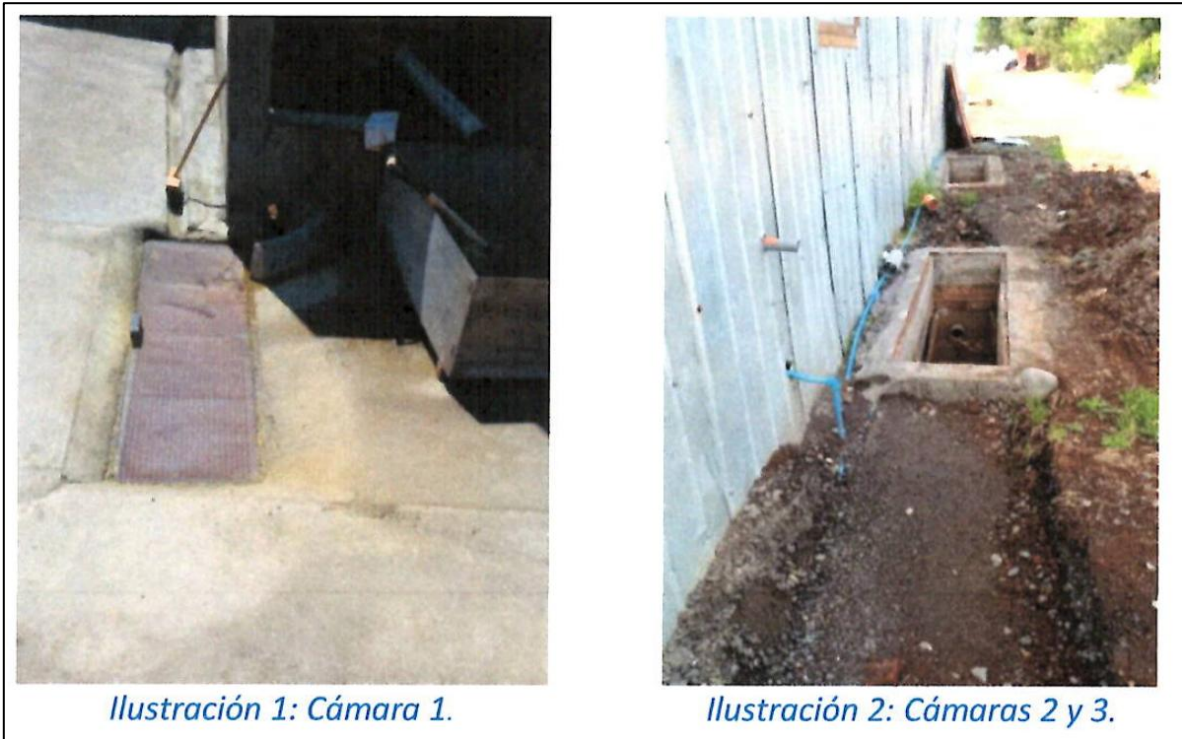
**Imagen N°18:** Registros de las cámaras de retención de residuos sólidos del efluente.

De esta manera, **esta Dirección Ejecutiva concluye que el Titular realiza un tratamiento de los RILes**, eliminando restos sólidos mediante el empleo de tres cámaras en las cuales se dispone de mallas para retener las cutículas de trigo, lo que posteriormente es eliminado, vertiendo al canal de regadío “Del Bajo Lollinco”. Por lo tanto, se confirma que en el lugar hay un sistema de tratamiento de RIL.
