**Informe Semanal
Acumulación y Retiro de arenas
Fundo Panul**

03 - 07 de Agosto 2020

21- 25 de Septiembre 2020

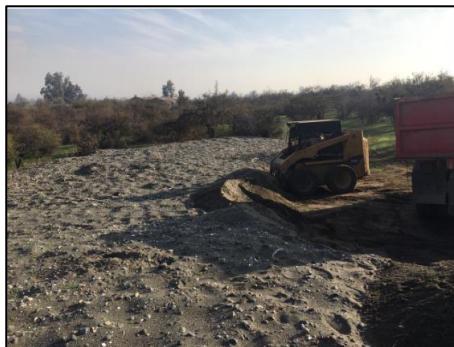
Imagen N°2 Uso de Bobcat

Se estableció una cuadrilla de 3 trabajadores, quienes trabajaron con un camión para el transporte al punto de acumulación, un mini cargador frontal “Bobcat” para acumular y cargar, y palas y contenedores para retirar arenas de las zonas cercanas a árboles y arbustos para facilitar la recolección mecánica.

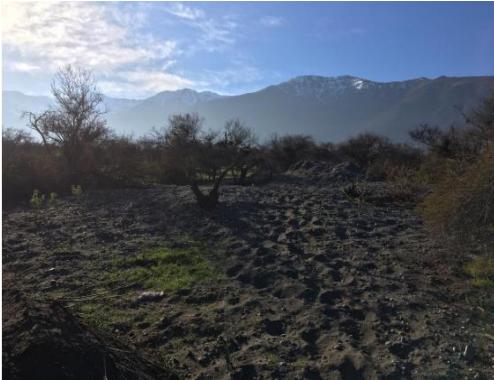
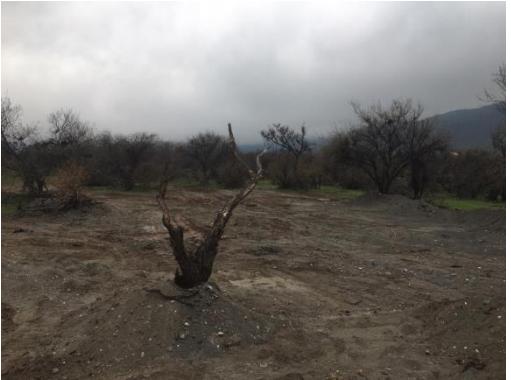
Punto: 3 Fecha: Antes 03-08-2020 ; Despues 04-08-2020 Coordenadas UTM Datum WGS84 Huso 19K: E: 356976 S: 6288772	
Antes	Después

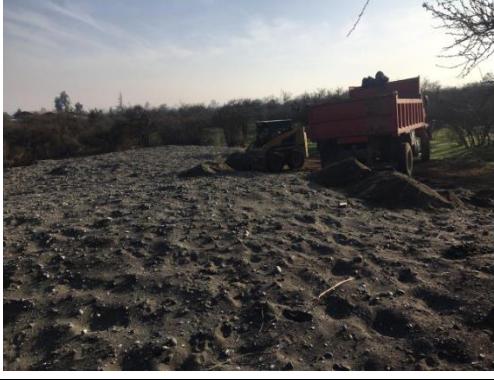
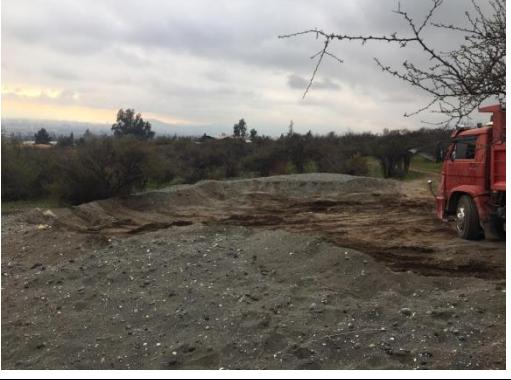
Punto: J Fecha: Antes 03-08-2020 ; Despues 04-08-2020 Coordenadas UTM Datum WGS84 Huso 19K: E: 357011 S: 6288707

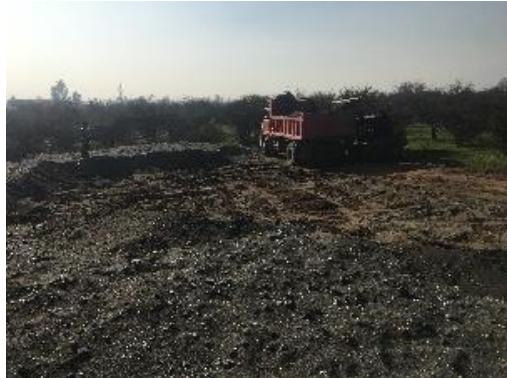
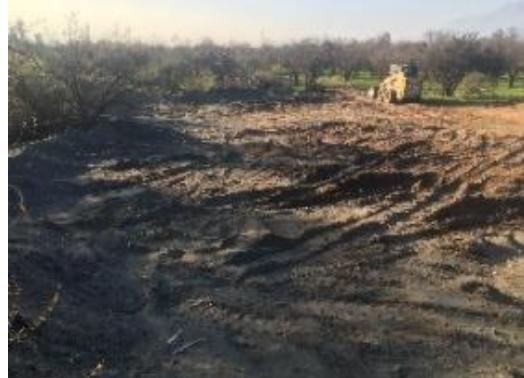
Punto: J

Fecha: Antes 04-08-2020 ; Después 05-08-2020

Coordinadas UTM Datum WGS84 Huso 19K: E: 357011 S: 6288707

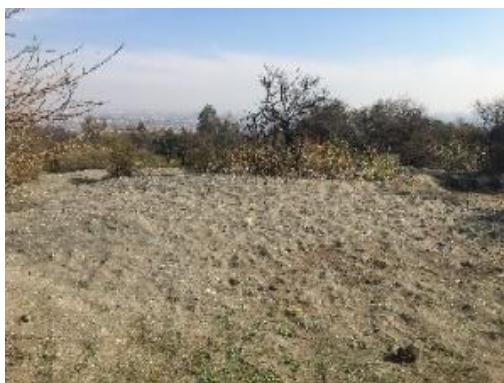
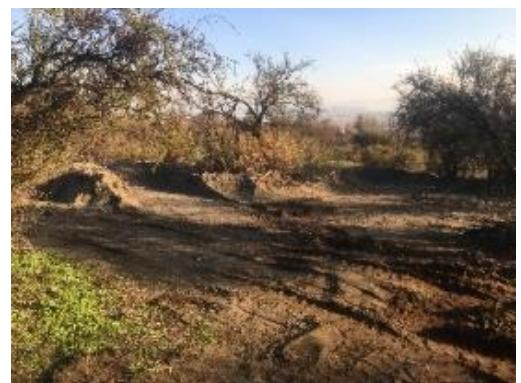
Punto: J

Fecha: Antes 04-08-2020 ; Después 06-08-2020

Coordinadas UTM Datum WGS84 Huso 19K: E: 357011 S: 6288707

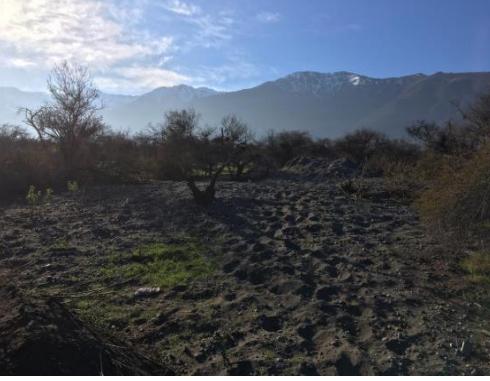
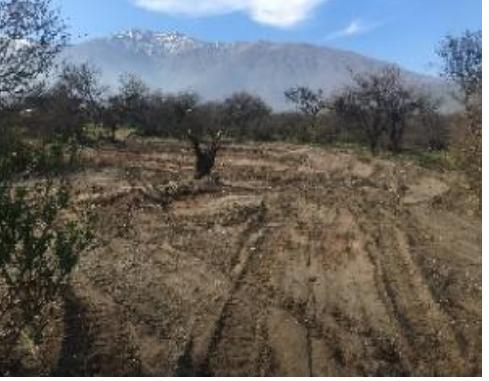
Punto: 3 Fecha: Antes 04-08-2020 ; Después 07-08-2020 Coordenadas UTM Datum WGS84 Huso 19K: E: 356976 S: 6288772	
Antes	Después

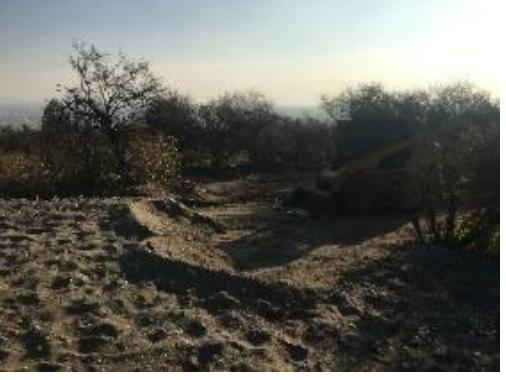
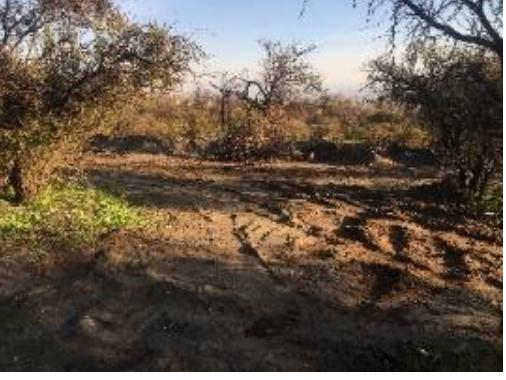
Punto: J Fecha: Antes 06-08-2020 ; Después 07-08-2020 Coordenadas UTM Datum WGS84 Huso 19K: E: 357011 S: 6288707

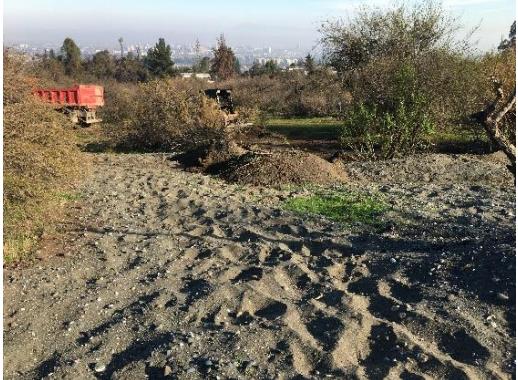
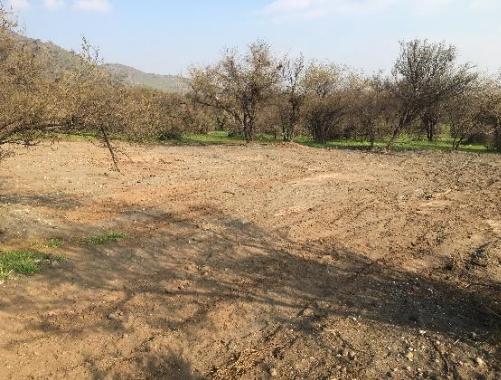
<p>Punto: 3 Fecha: Antes 04-08-2020 ; Después 07-08-2020 Coordinadas UTM Datum WGS84 Huso 19K: E: 356976 S: 6288772 Estado: Terminado</p>	
Antes	Después

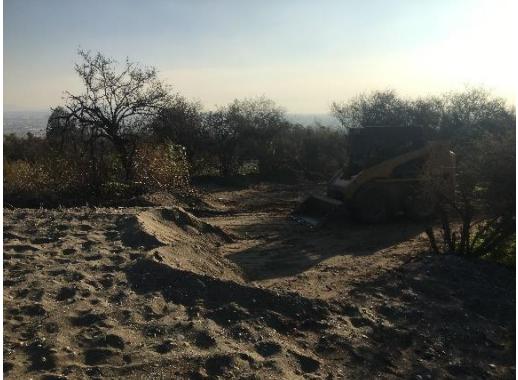
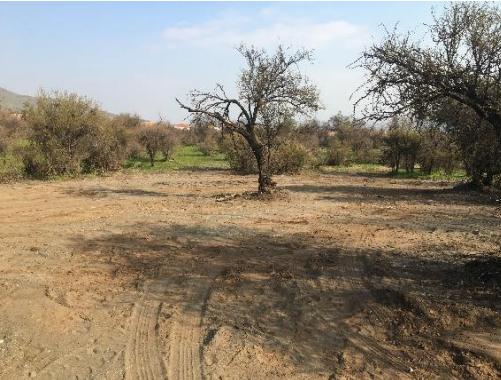
<p>Punto: J Fecha: Antes 06-08-2020 ; Después 14-08-2020 Coordinadas UTM Datum WGS84 Huso 19K: E: 357011 S: 6288707 Estado: Terminado</p>

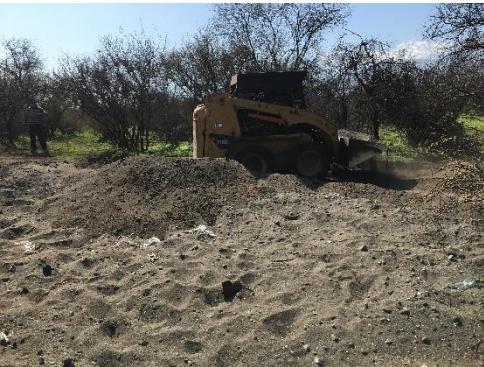
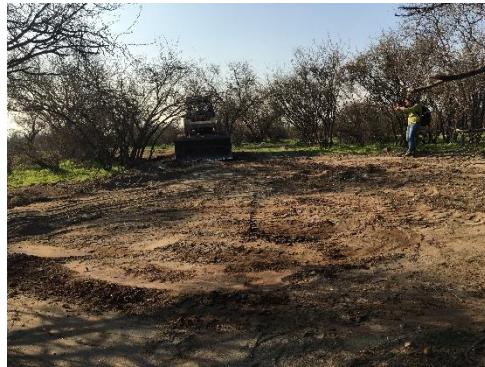
Punto: 4 Fecha: Antes 12-08-2020 ; Después 12-08-2020 Coordinadas UTM Datum WGS84 Huso 19K: E: 357030 S: 6288756 Estado: Terminado	
Antes	Después

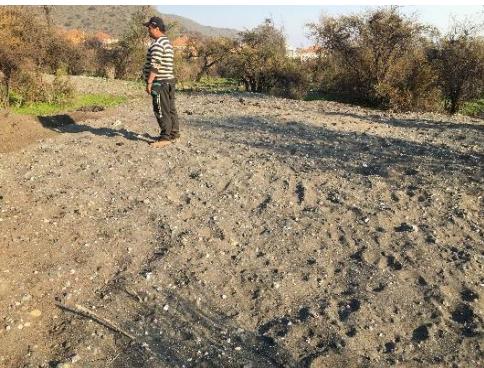
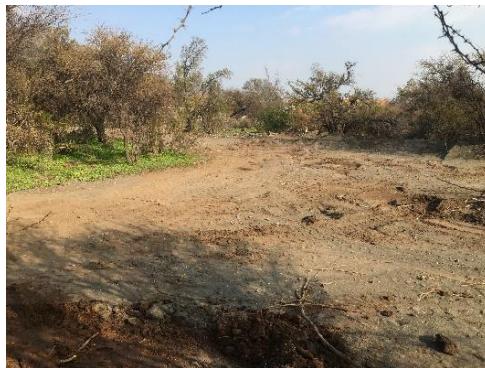
Punto: 1 Fecha: Antes 12-08-2020 ; Después 14-08-2020 Coordinadas UTM Datum WGS84 Huso 19K: E: 357114 S: 6288606 Estado: Terminado

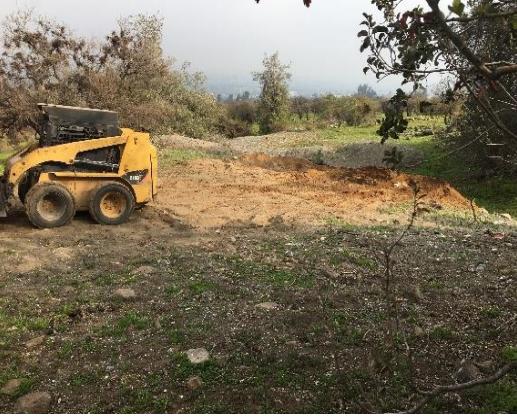
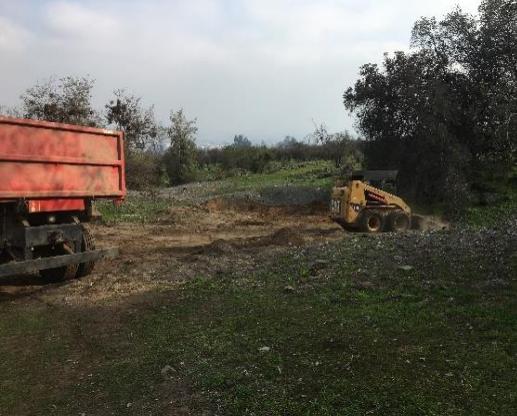
<p>Punto: F-G-H Fecha: Antes 17-08-2020 ; Despues 17-08-2020 Coordinadas UTM Datum WGS84 Huso 19K: E: 357381 S: 6288576 Estado: Por terminar Observación: Puntos G y H terminados. Pendiente punto F. No obstante, no se retirará arena contenida en intersección de puntos F y G, por cuanto se encuentra inmersa en vegetación y matorrales. El retiro de arena en tales condiciones, incluso a través de medios mecánicos, significaría la remoción de vegetación, lo que atentaría contra el objetivo de la medida en ejecución”.</p>

Objetivo: Luego de recibir la opinión de la señora Tamara Bascuñán, se tomó la decisión de no intervenir la zona de encuentro del punto F con el punto G, dado que tiene vegetación y matorrales muy tupidos, que crecieron por sobre las arenas. Incluso utilizando herramientas manuales (ie pala y carretilla), se estima que retirar las arenas en este lugar acotado implicaría remover vegetación, lo que se apartaría del objetivo de la medida. Además se agenda una visita por parte de la representante de la comunidad ecológica, Tamara Bascuñán, para revisar los trabajos y acopios pequeños cercanos al camino patronal; la visita se realizará el martes 29 de septiembre a las 10:00 hrs.

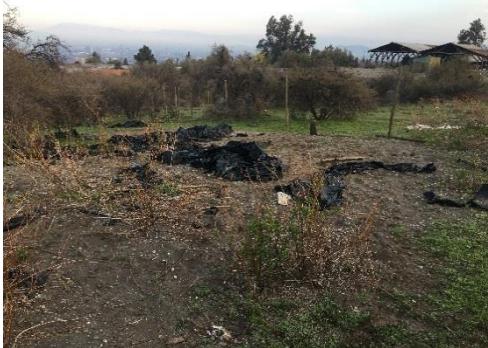
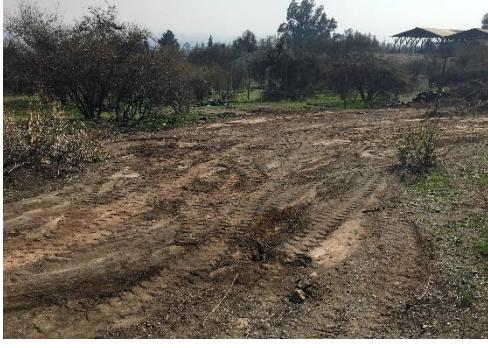
Punto: K Fecha: Antes 18-08-2020 ; Despues 18-08-2020 Coordenadas UTM Datum WGS84 Huso 19K: E: 356970 S: 6288826 Estado: Por Terminar	
Antes	Después

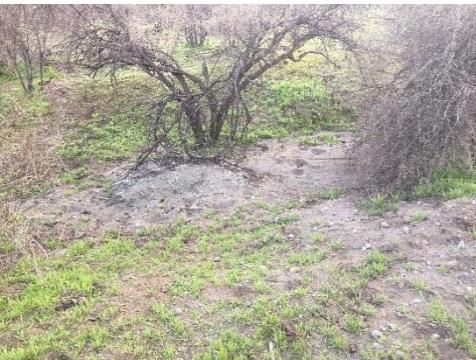
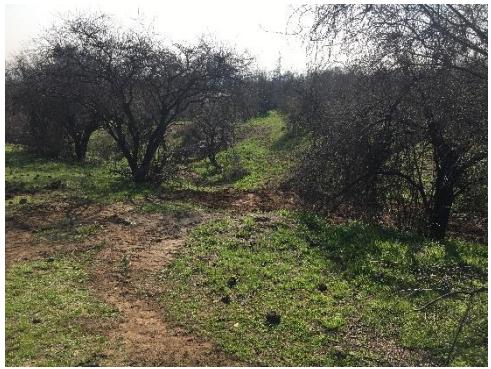
Punto: 2 Fecha: Antes 18-08-2020 ; Despues 18-08-2020

Coordenadas UTM Datum WGS84 Huso 19K: E: 357017 S: 6288802

Estado: Terminado

Observación: Se sacó un porcentaje menor, se removió y enchapó (*) con tierra natural.

(*)El proceso enchapado se utilizó para sectores de difícil acceso para la maquinaria y personal, principalmente en zonas como quebradas pequeñas y/o rocosas donde la manipulación con el bobcat podría ser perjudicial. En estos sectores se retiró parte de la arena presente, siendo esto el máximo que se podía retirar sin afectar en demasía el entorno. Luego se esparció tierra natural por encima con el fin de dejar una mezcla nutritiva para el crecimiento de la flora, fauna y cuidado de la quebrada.

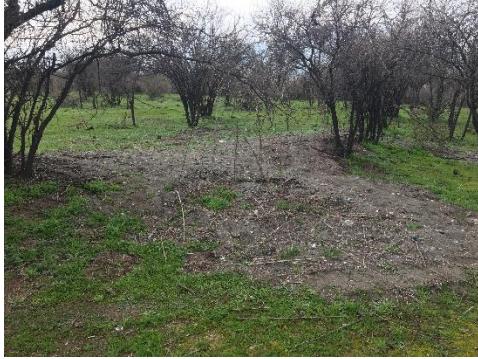
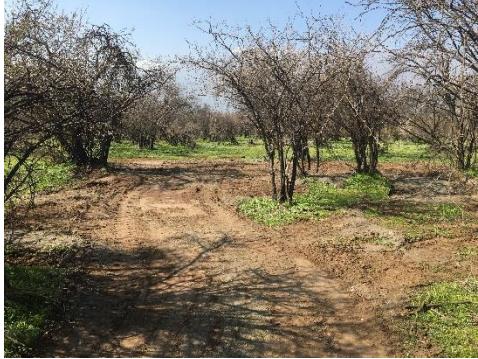
<p>Punto: 5 Fecha: Antes 19-08-2020 ; Despues 19-08-2020 Coordenadas UTM Datum WGS84 Huso 19K: E: 357050 S: 6288693 Estado: Terminado</p>	
Antes	Después

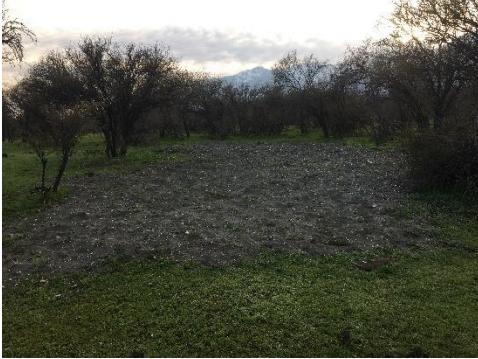
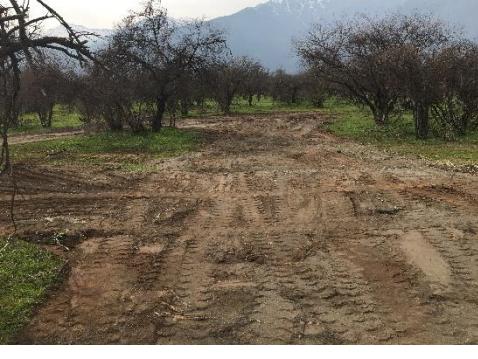
<p>Punto: 6 Fecha: Antes 19-08-2020 ; Despues 19-08-2020 Coordenadas UTM Datum WGS84 Huso 19K: E: 357132 S: 6288629 Estado: Terminado</p>

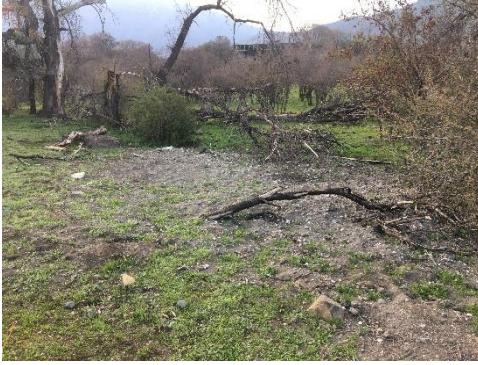
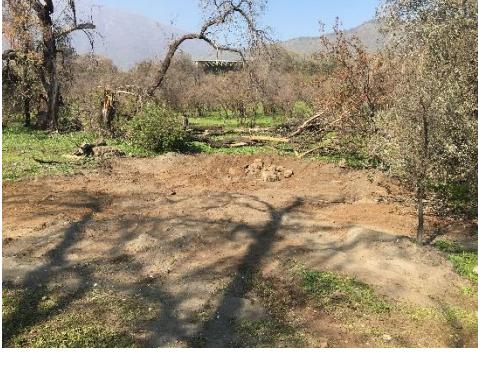
Punto: 7 Fecha: Antes 19-08-2020 ; Despues 19-08-2020 Coordenadas UTM Datum WGS84 Huso 19K: E: 357232 S: 6288566 Estado: Terminado	
Antes	Después

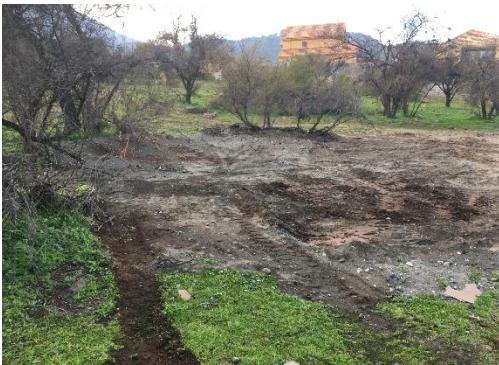
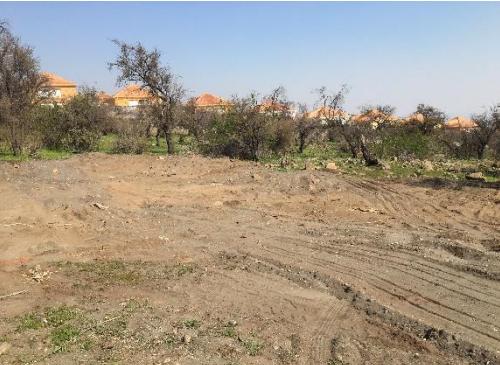
Punto: 8 Fecha: Antes 20-08-2020 ; Despues 20-08-2020 Coordenadas UTM Datum WGS84 Huso 19K: E: 357189 S: 6288556 Estado: Terminado

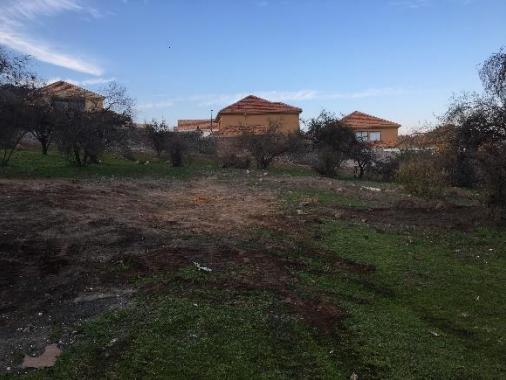
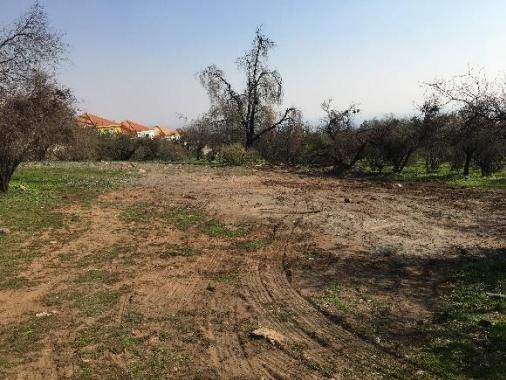
Punto: 9 Fecha: Antes 20-08-2020 ; Después 20-08-2020 Coordenadas UTM Datum WGS84 Huso 19K: E: 357206 S: 6288526 Estado: Terminado	
Antes	Después

- 6) **17 de agosto:** Visita de una persona de la comunidad ecológica (Tamara Bascuñán).
Objetivo: en esta última visita, nos solicitaron no intervenir una punta del sector 9, con el fin de no afectar unas Añañucas que se encontraban en el lugar.
Sin embargo no se evidenciaron presencia deañañucas durante el retiro.

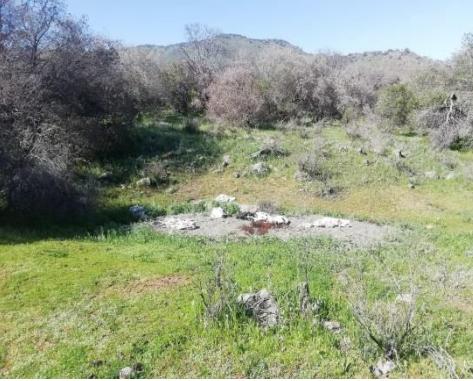
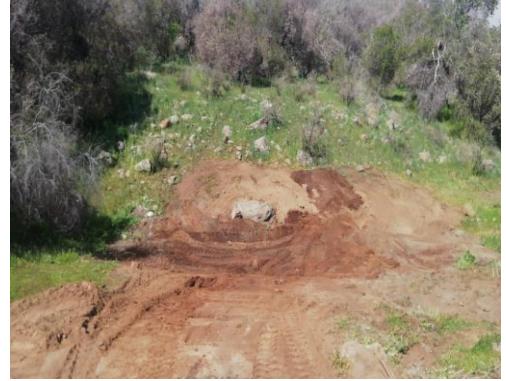
Punto: E Fecha: Antes 21-09-2020 ; Después 21-09-2020 Coordenadas UTM Datum WGS84 Huso 19K: E: 357510 S: 6288631 Estado: Terminado

Observación: En el punto E se tomo la decisión de retirar el enchapado y las arenas, para obtener un mejor resultado.

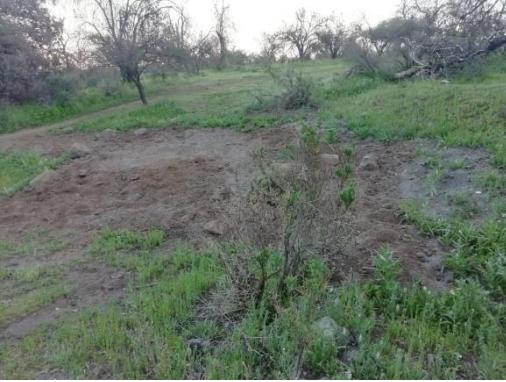
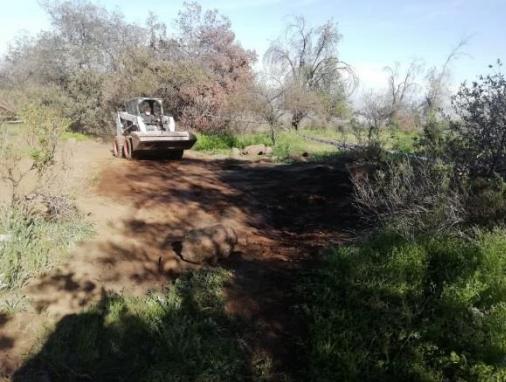
Punto: Nuevo, Identificado en Terreno

Fecha: Antes 21-09-2020 ; Despues 21-09-2020

Coordinadas UTM Datum WGS84 Huso 19K: E: 333157 S: 703201

Estado: Terminado

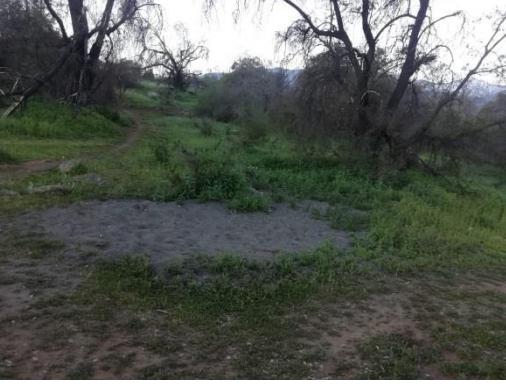
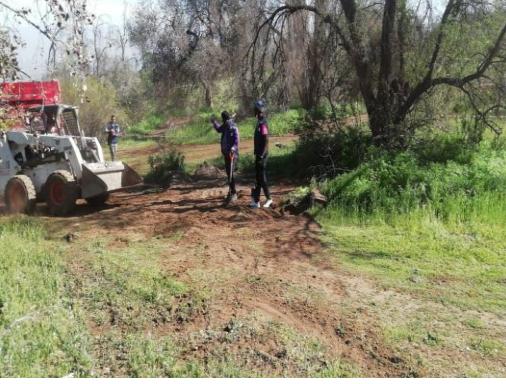
Punto: Nuevo, Identificado en Terreno

Fecha: Antes 21-09-2020 ; Despues 21-09-2020

Coordinadas UTM Datum WGS84 Huso 19K: E: 333156 S: 703203

Estado: Terminado

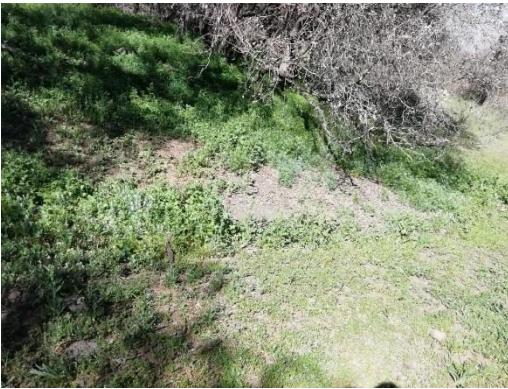
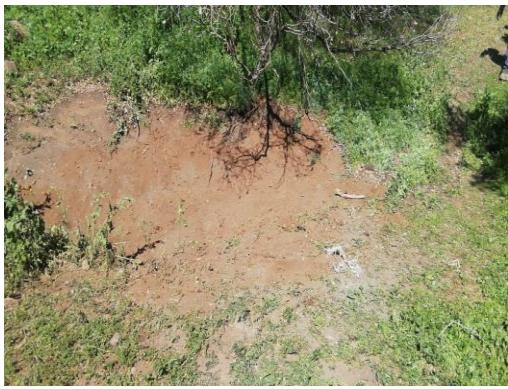
Punto: Nuevo, Identificado en Terreno

Fecha: Antes 21-09-2020 ; Despues 21-09-2020

Coordenadas UTM Datum WGS84 Huso 19K: E: 333157 S: 703202

Estado: Terminado

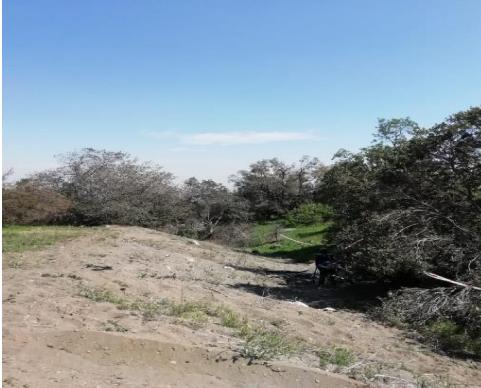
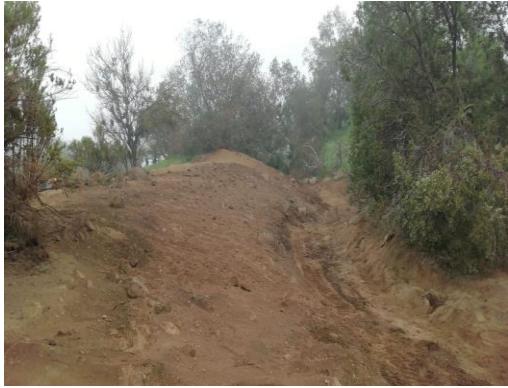
Punto: G

Fecha: Antes 21-09-2020 ; Despues 21-09-2020

Coordenadas UTM Datum WGS84 Huso 19K: E: 357381 S: 6288576

Estado: Terminado

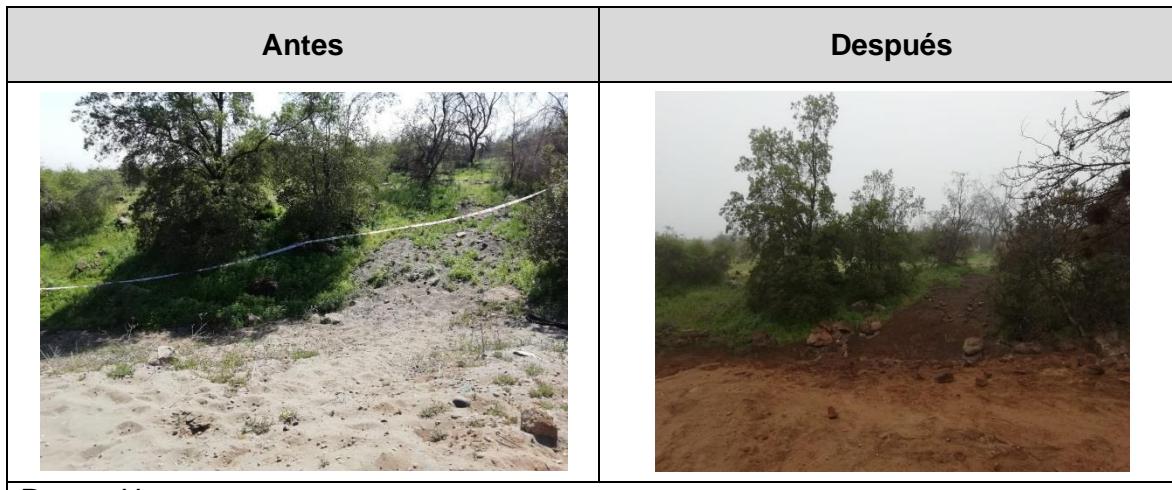
Punto: H

Fecha: Antes 25-09-2020 ; Despues 25-09-2020

Coordenadas UTM Datum WGS84 Huso 19K: E: 357381 S: 6288576

Estado: Terminado
