**Informe Semanal
Acumulación y Retiro de arenas
Fundo Panul**

03 - 07 de Agosto 2020

12 de Octubre al 16 de Octubre 2020

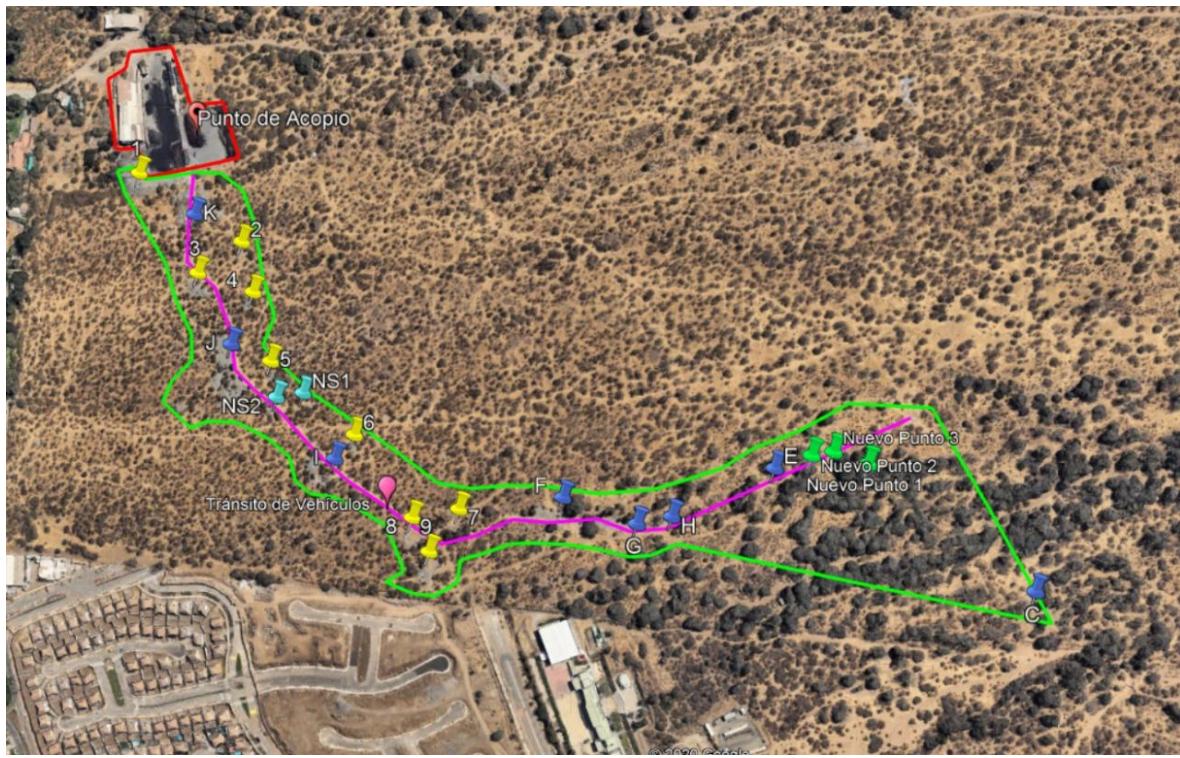
Imagen N°1 Puntos de Retiro (actualizada)

Describir el proceso de retiro de las arenas del Fundo Panul, el cual se estimó en 2.000 m³ de arenas esparcidas en distintos puntos del terreno.

Se definió un punto de acopio de las arenas al ingreso de la Planta (Ver Imagen N°1), el cual cuenta con radier de cemento y permite una operación más eficiente para el retiro y disposición final de las arenas.

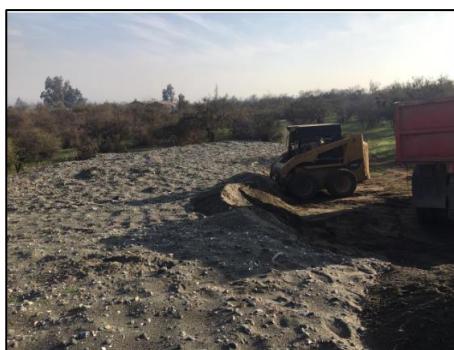
Imagen N°2 Uso de Bobcat

Se estableció una cuadrilla de 3 trabajadores, quienes trabajaron con un camión para el transporte al punto de acumulación, un mini cargador frontal “Bobcat” para acumular y cargar, y palas y contenedores para retirar arenas de las zonas cercanas a árboles y arbustos para facilitar la recolección mecánica.

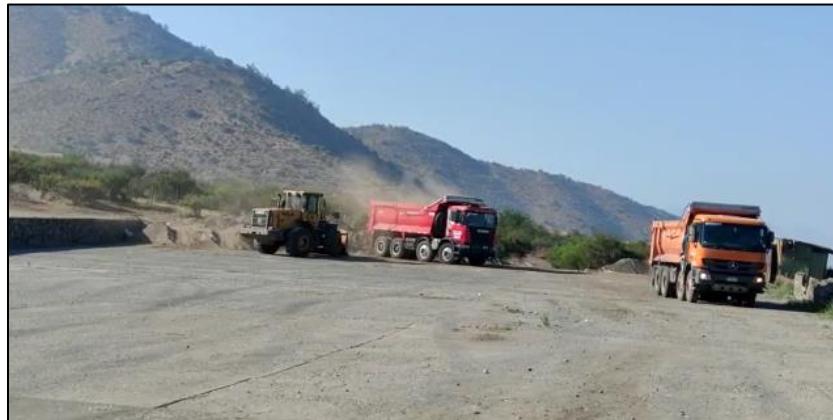
Imagen N°5 Retiro para disposición final

Se procedió a retirar la arena de la zona de acumulación, así como la arena remanente del punto K.

Se hicieron un promedio de 11 viajes diarios, sacando y disponiendo un promedio de 220 m³ día, los trabajos se realizaron en periodo diurno desde las 8:00 a las 18:00 horas cumpliendo con lo estipulado en el Plan de Retiro. Los camiones salieron tapados para no generar emisiones de material particulado a la atmósfera.

Durante los trabajos realizados las semanas del 05 al 12 de octubre se retiraron aproximadamente 2.220 m³ de arenas desde el punto K y el lugar de acumulación.

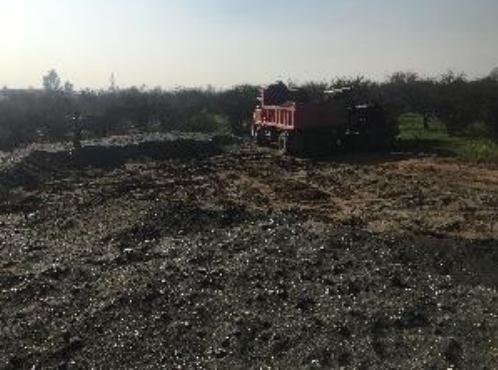
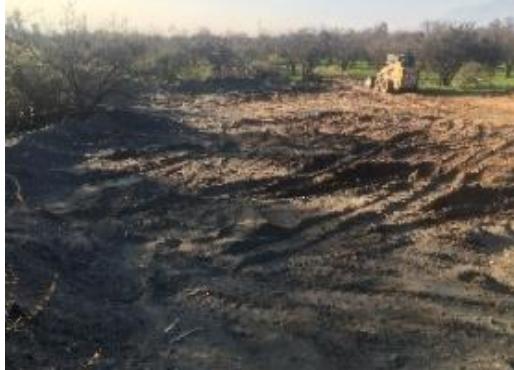
Punto: J

Fecha: Antes 04-08-2020 ; Despues 05-08-2020

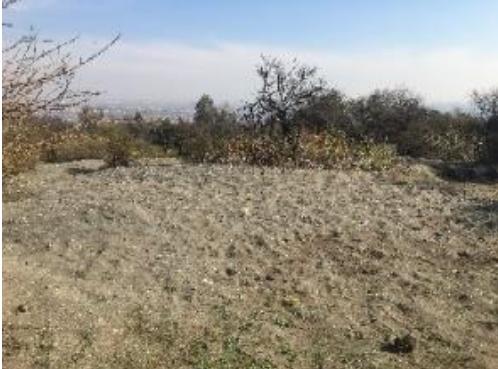
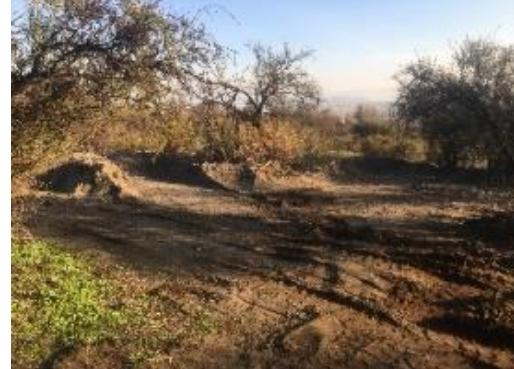
Punto: J

Fecha: Antes 04-08-2020 ; Despues 06-08-2020

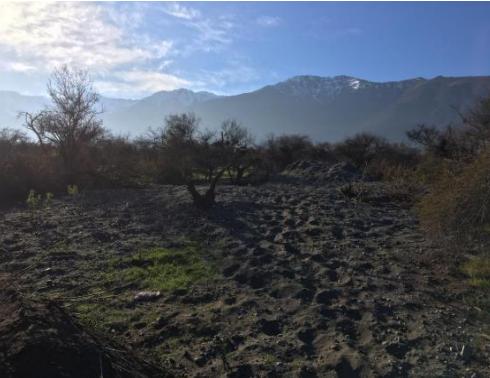
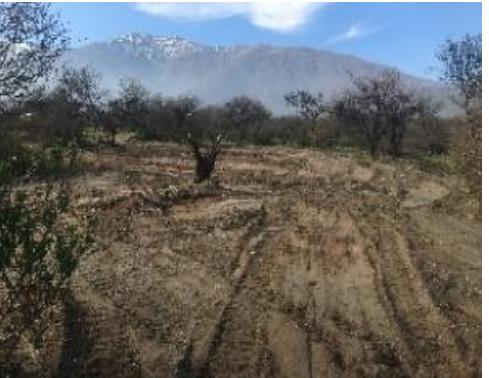
Punto: 3

Fecha: Antes 04-08-2020 ; Despues 07-08-2020

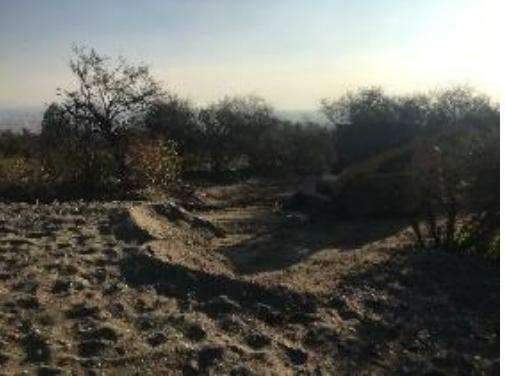
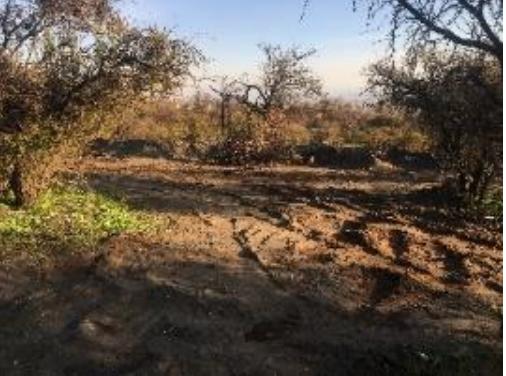
Punto: J

Fecha: Antes 06-08-2020 ; Despues 07-08-2020

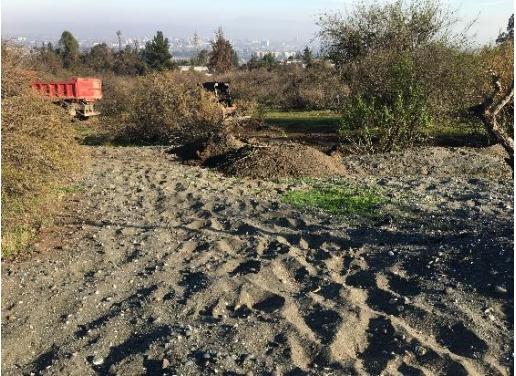
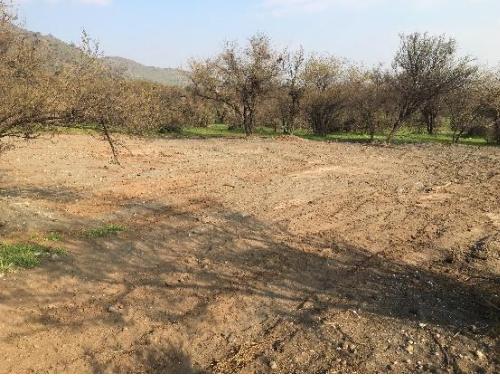
Punto: 3

Estado: Terminado

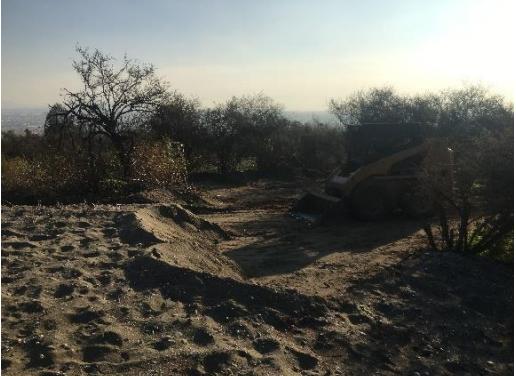
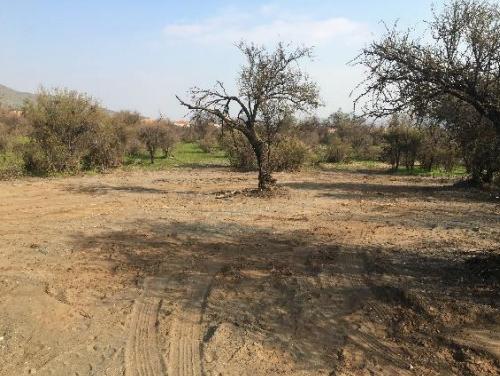
Punto: J

Estado: Terminado

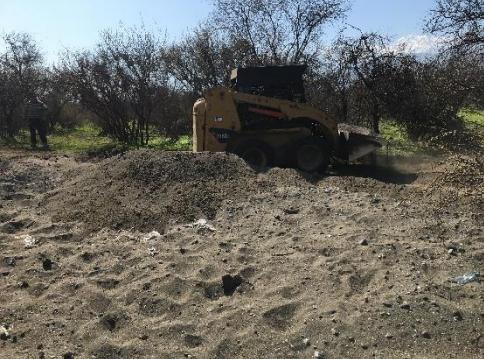
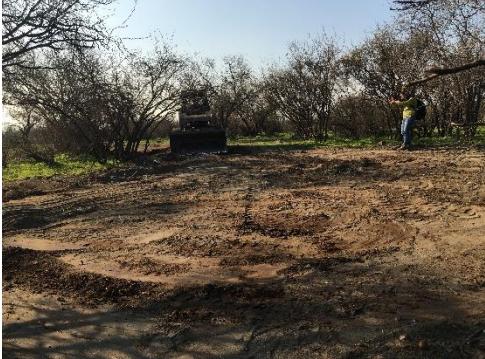
Punto: 4

Estado: Terminado

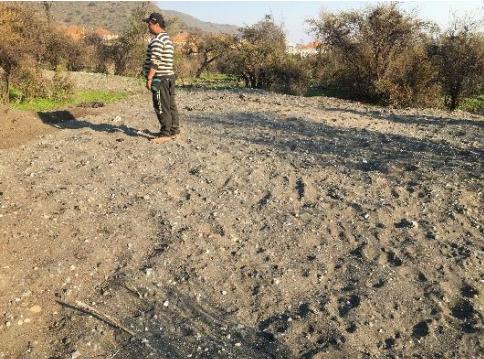
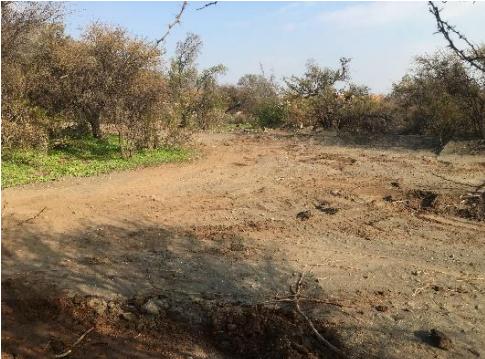
Punto: 1

Estado: Terminado

Respecto al punto 1, cuyas arenas se planificaba retirar al final directamente por la empresa REGEMAC S.A. para su disposición final, ocurrió que, iniciados los trabajos, se constató que se había subestimado considerablemente su volumen. Si en un inicio se reportó una estimación de 382,3 m³, hoy se estima que serían aproximadamente 4.000 m³ los acopiados en este punto. La diferencia responde a que el cálculo inicial se efectuó considerando una altura promedio de 27 cm, en circunstancias que el acopio resultó tener 2 metros promedio de profundidad. Así, las cosas, y a fin de no apartarnos en exceso de lo autorizado por la

SEREMI de Salud RM, se ha resuelto suspender el retiro de las arenas desde el fundo y tramitar una autorización sanitaria complementaria, que permita un mayor volumen de arenas. Al respecto y como consta en el **Anexo**, se informa que con fecha 29 de octubre de 2020, se ingresó a la SEREMI de Salud RM una solicitud de autorización para la disposición de las arenas remanentes.

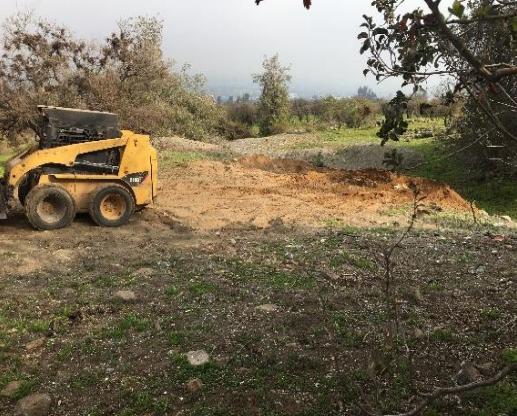
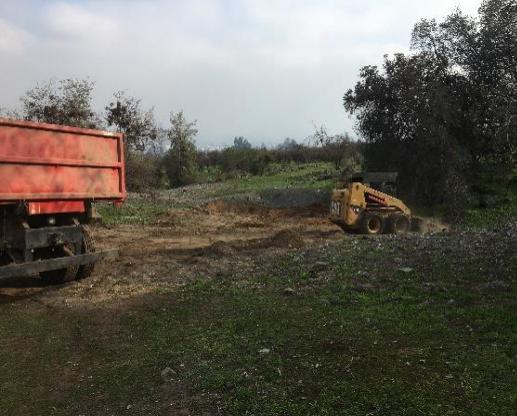
<p>Punto: F-G-H Fecha: Antes 17-08-2020 ; Despues 17-08-2020 Coordinadas UTM Datum WGS84 Huso 19K: E: 357381 S: 6288576 Estado: Por terminar Observación: Puntos G y H terminados. Pendiente punto F. No obstante, no se retirará arena contenida en intersección de puntos F y G, por cuanto se encuentra inmersa en vegetación y matorrales. El retiro de arena en tales condiciones, incluso a través de medios mecánicos, significaría la remoción de vegetación, lo que atentaría contra el objetivo de la medida en ejecución".</p>

Objetivo: Luego de una evaluación en conjunto con Tamara Bascuñán, se tomó la decisión de no intervenir la zona de encuentro del punto F con el punto G, dado que tiene vegetación y matorrales muy tupidos, que crecieron por sobre las arenas. Incluso utilizando herramientas manuales (ie pala y carretilla), se estima que retirar las arenas en este lugar acotado implicaría remover vegetación, lo que atentaría contra el objetivo de la medida. Además se agenda una visita por parte de la representante de la comunidad ecológica, Tamara Bascuñán, para revisar los trabajos y acopios pequeños cercanos al camino patronal; la visita se realizará el martes 29 de septiembre a las 10:00 hrs.

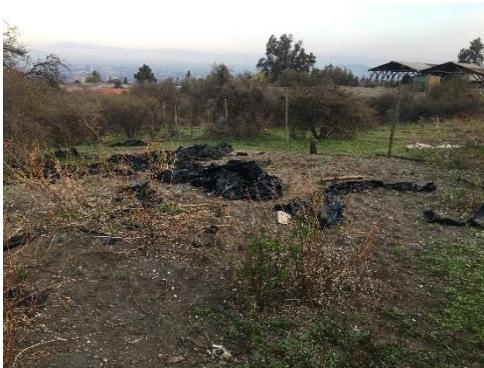
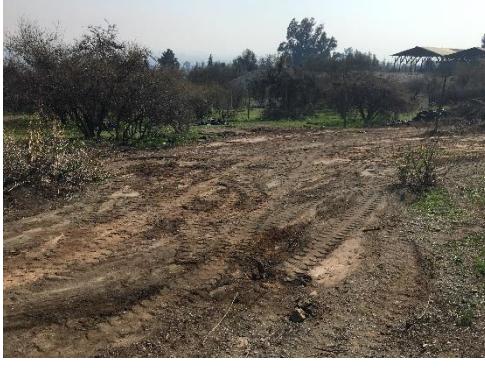
Punto: K

Estado: Por Terminar

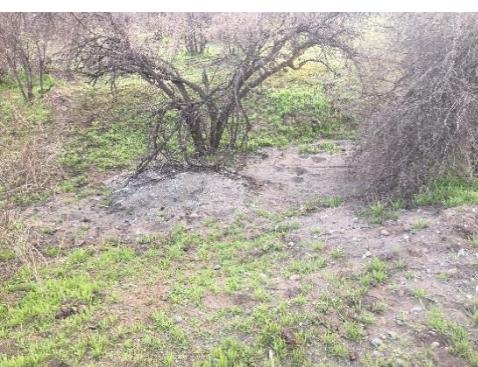
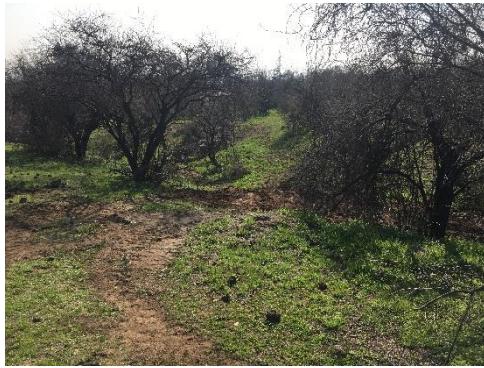
Punto: 2

Estado: Terminado

Observación: Se sacó un porcentaje menor, se removió y enchapó (*) con tierra natural.

(*)El proceso enchapado se utilizó para sectores de difícil acceso para la maquinaria y personal, principalmente en zonas como quebradas pequeñas y/o rocosas donde la manipulación con el bobcat podría ser perjudicial. En estos sectores se retiró parte de la arena presente, siendo esto el máximo que se podía retirar sin afectar en demasía el entorno. Luego se esparció tierra natural por encima con el fin de dejar una mezcla nutritiva para el crecimiento de la flora, fauna y cuidado de la quebrada.

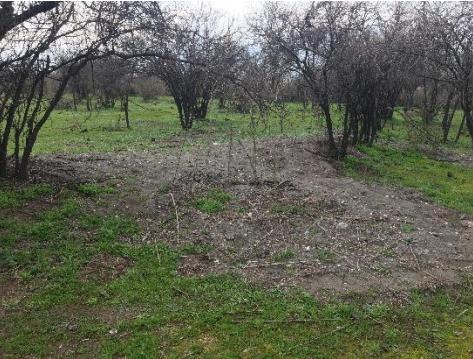
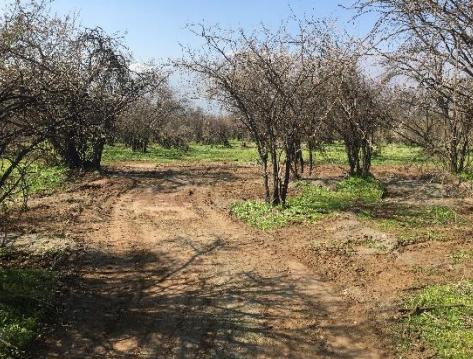
Punto: 5 Fecha: Antes 19-08-2020 ; Despues 19-08-2020 Coordinadas UTM Datum WGS84 Huso 19K: E: 357050 S: 6288693 Estado: Terminado	
Antes	Después

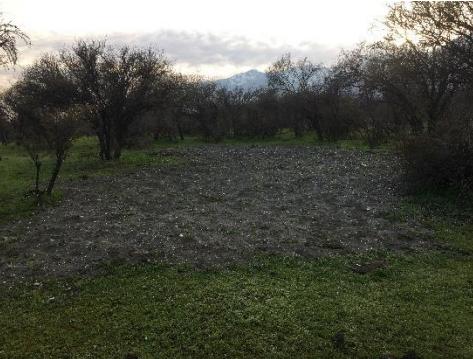
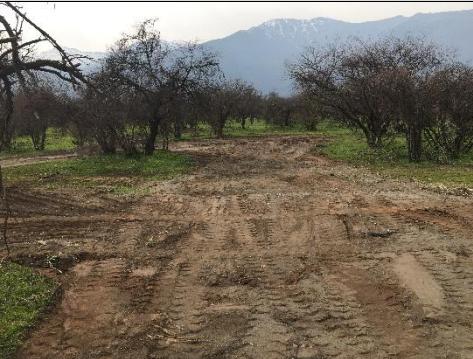
Punto: 6 Fecha: Antes 19-08-2020 ; Despues 19-08-2020 Coordinadas UTM Datum WGS84 Huso 19K: E: 357132 S: 6288629 Estado: Terminado

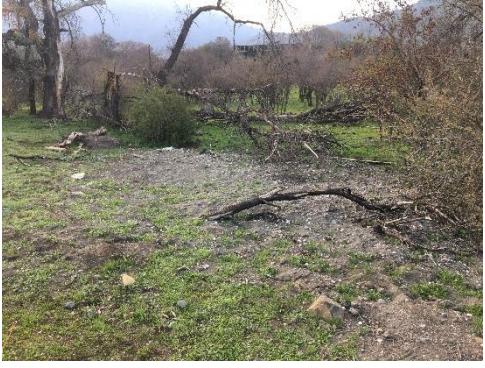
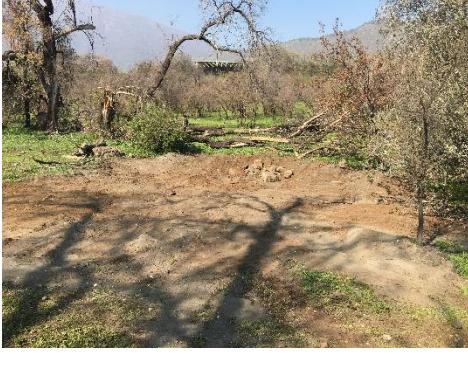
Punto: 7 Fecha: Antes 19-08-2020 ; Despues 19-08-2020 Coordenadas UTM Datum WGS84 Huso 19K: E: 357232 S: 6288566 Estado: Terminado	
Antes	Después

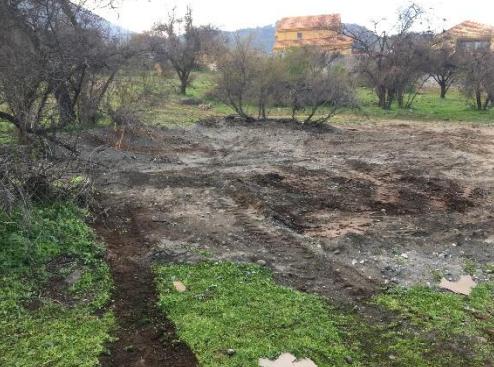
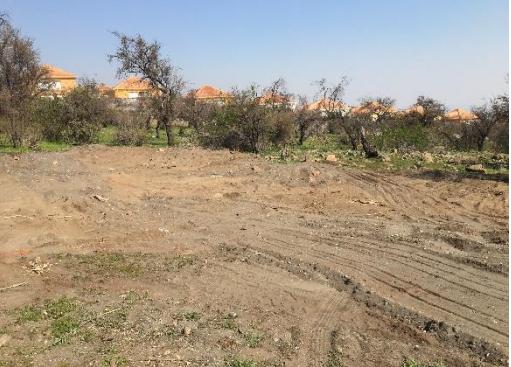
Punto: 8 Fecha: Antes 20-08-2020 ; Despues 20-08-2020 Coordenadas UTM Datum WGS84 Huso 19K: E: 357189 S: 6288556 Estado: Terminado

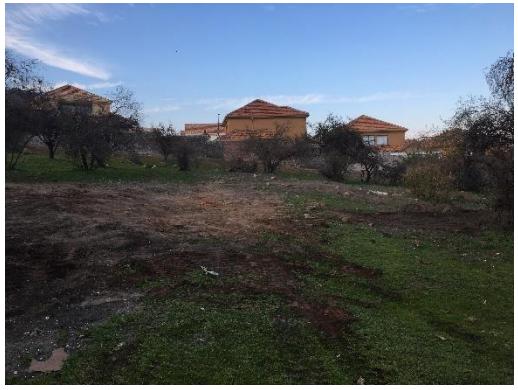
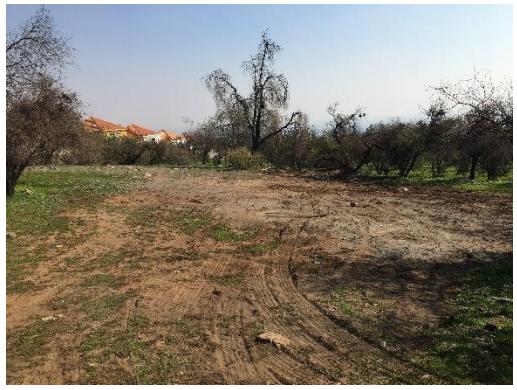
Punto: 9 Fecha: Antes 20-08-2020 ; Despues 20-08-2020 Coordinadas UTM Datum WGS84 Huso 19K: E: 357206 S: 6288526 Estado: Terminado	
Antes	Después

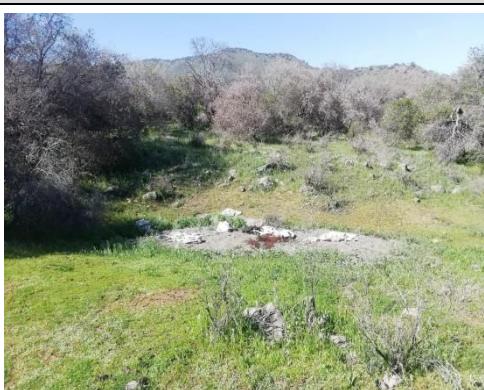
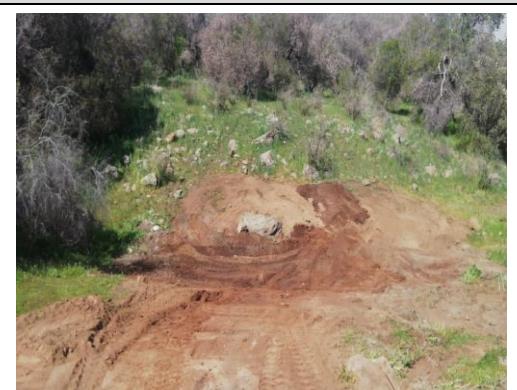
Punto: E Fecha: Antes 21-09-2020 ; Despues 21-09-2020 Coordinadas UTM Datum WGS84 Huso 19K: E: 357510 S: 6288631 Estado: Terminado Observación: En el punto E se tomo la decisión de retirar el enchapado y las arenas, para obtener un mejor resultado.

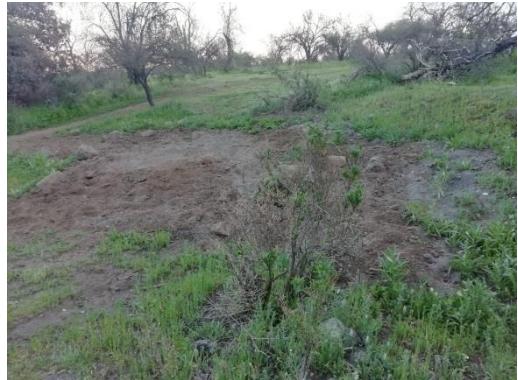
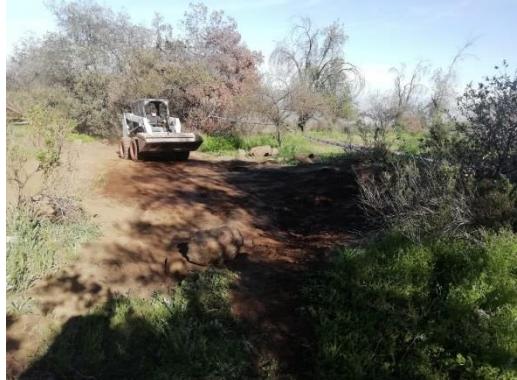
Punto: Nuevo, Identificado en Terreno Fecha: Antes 21-09-2020 ; Despues 21-09-2020 Coordenadas UTM Datum WGS84 Huso 19K: E: 333157 S: 703201 Estado: Terminado	
Antes	Después

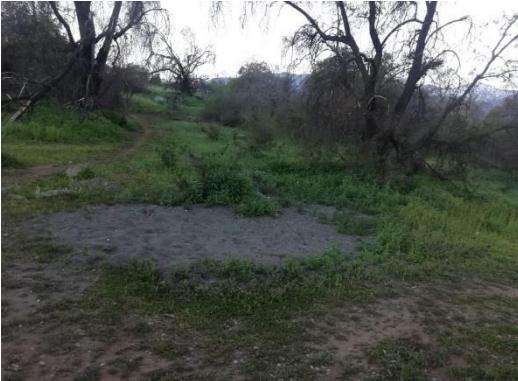
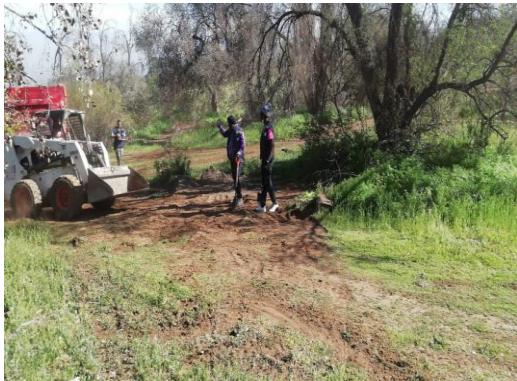
Punto: Nuevo, Identificado en Terreno Fecha: Antes 21-09-2020 ; Despues 21-09-2020 Coordenadas UTM Datum WGS84 Huso 19K: E: 333156 S: 703203 Estado: Terminado

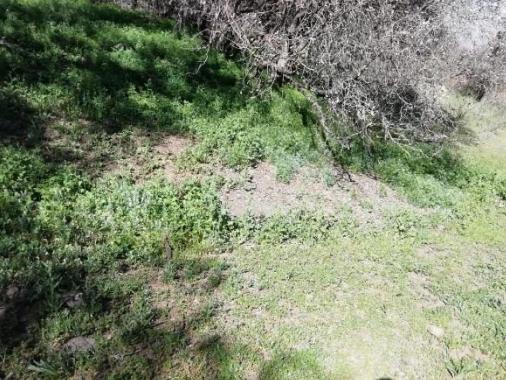
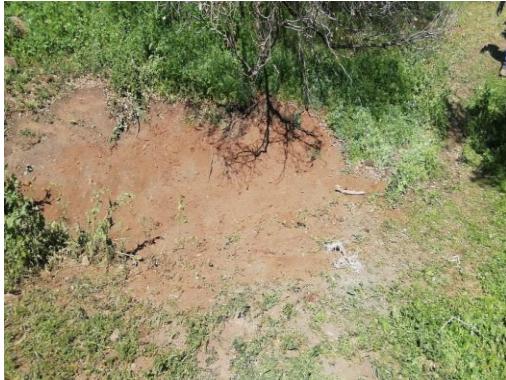
<p>Punto: Nuevo, Identificado en Terreno Fecha: Antes 21-09-2020 ; Despues 21-09-2020 Coordenadas UTM Datum WGS84 Huso 19K: E: 333157 S: 703202 Estado: Terminado</p>	
Antes	Después

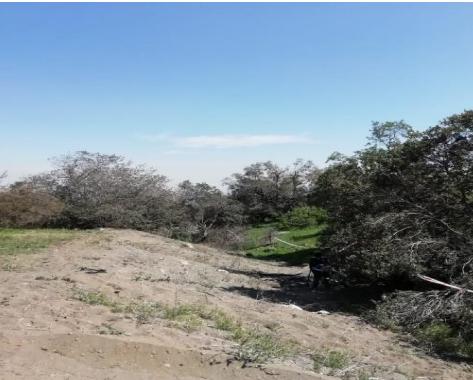
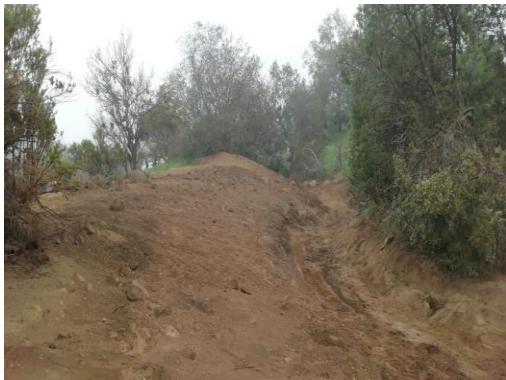
<p>Punto: G Fecha: Antes 21-09-2020 ; Despues 21-09-2020 Coordenadas UTM Datum WGS84 Huso 19K: E: 357381 S: 6288576 Estado: Terminado</p>

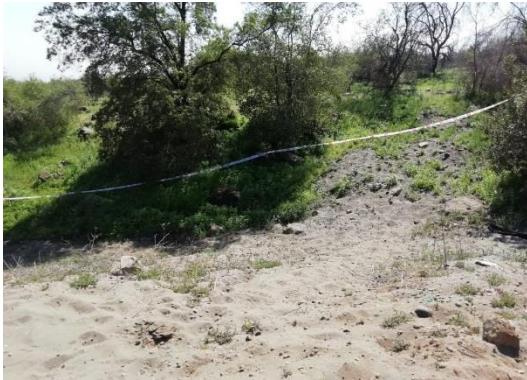
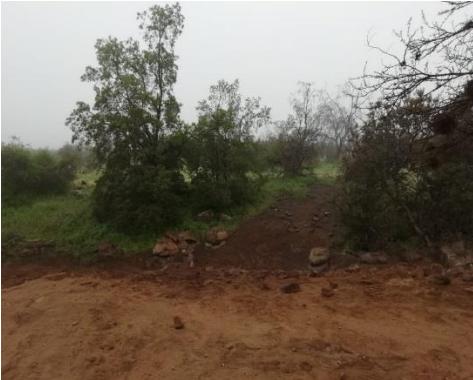
Punto: H Fecha: Antes 25-09-2020 ; Despues 25-09-2020 Coordenadas UTM Datum WGS84 Huso 19K: E: 357381 S: 6288576 Estado: Terminado	
Antes	Después

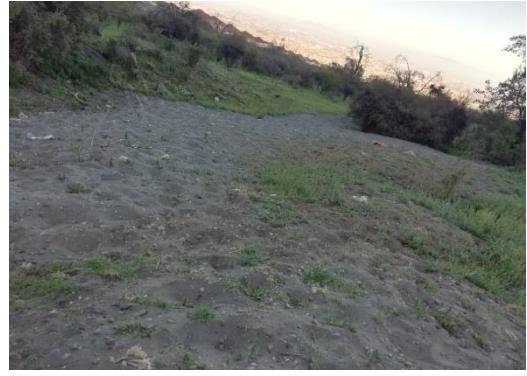
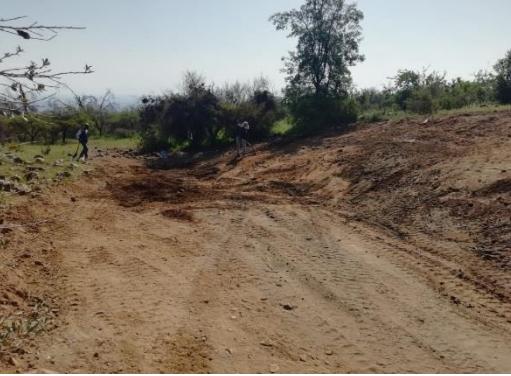
Punto: F Fecha: Antes 28-09-2020 ; Despues 30-09-2020 Coordenadas UTM Datum WGS84 Huso 19K: E: 357381 S: 6288576 Estado: Terminado

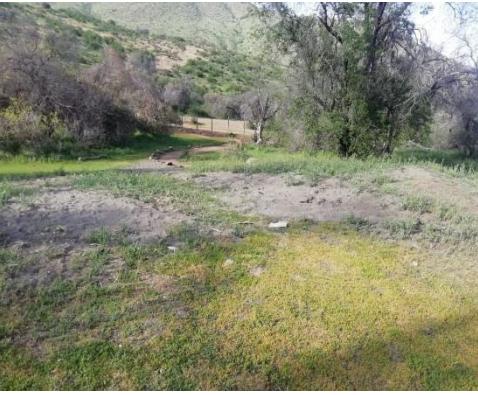
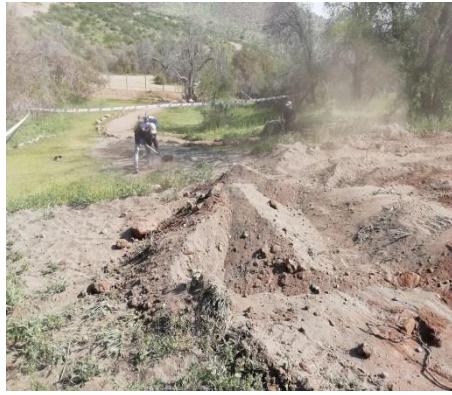
Punto: C
Fecha: Antes 01-10-2020 ; Después 01-10-2020
Coordenadas UTM Datum WGS84 Huso 19K: E: 357381 S: 6288576
Estado: En proceso

- 16) **2 de octubre:** Protestas de aproximadamente 30 personas de la comunidad ecológica, desde las 8:00 am. Se debieron detener las actividades de retiro de arenas del punto C por amenazas al personal que se encontraba realizando el retiro. El mismo día se realizó denuncia en comisaría del cuadrante (Anexo). Asimismo, el 6 de octubre se efectuó presentación ante la SMA solicitando se tenga presente la situación descrita.

- 17) **5 de octubre en adelante:** Continúan detenidas las actividades de retiro de arenas desde el punto C, dado el bloqueo físico a los vehículos y amenazas recibidas por parte de la comunidad ecológica. Como se puede constatar en redes sociales – @panulparquecomunitario en instagram– se sigue convocando a “fiscalizar” y detener los trabajos en el Fundo Panul.
