INFORME DE AVANCE PROYECTO DECLARACIÓN DE IMPACTO AMBIENTAL PUERTO NUEVO

ENERO 2022

Se presenta a continuación un informe de avance de los trabajos relacionados con el proyecto de Declaración de Impacto Ambiental Puerto Nuevo, ubicado en Ensenada Moreno, Seno Skyring, comuna de Río Verde.

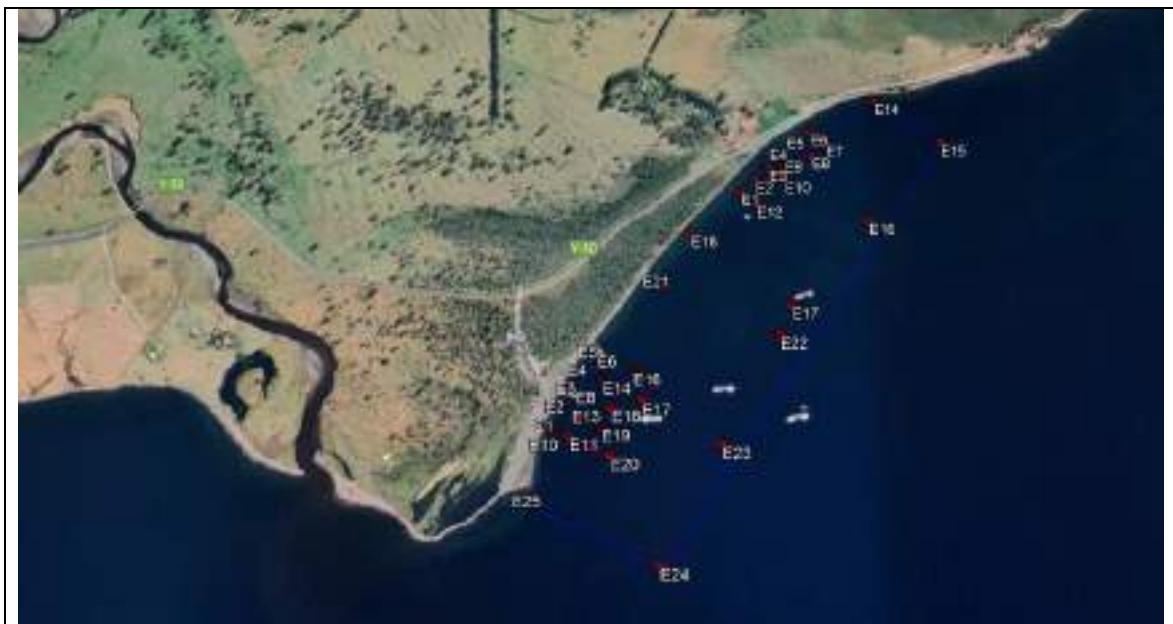
Se estableció un diseño de muestreo que abarcara las zonas de operación que mantiene actualmente el sector de Puerto Nuevo y sector de Rampa Sur, totalizando 43 estaciones de muestreo de acuerdo a lo que muestra la siguiente figura:

Figura 1. Área total de muestreo proyecto Puerto Nuevo

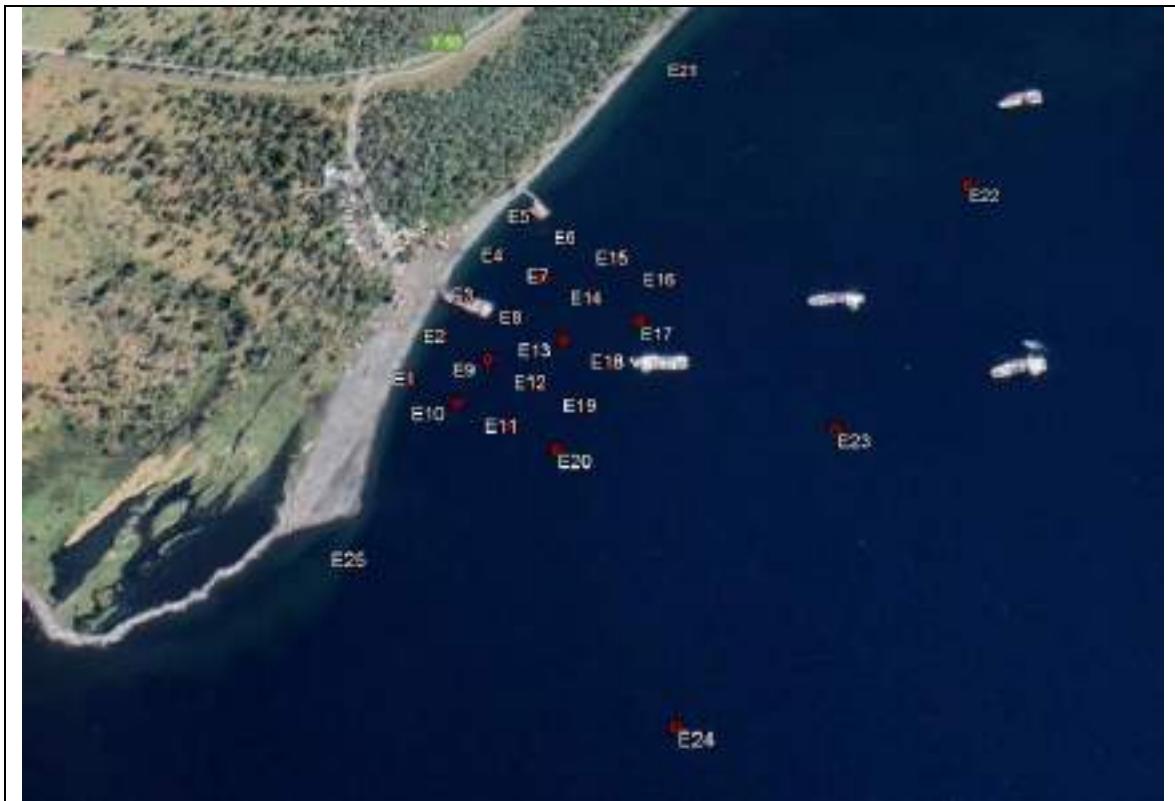
Figura 2. Detalle estaciones sector Puerto Nuevo

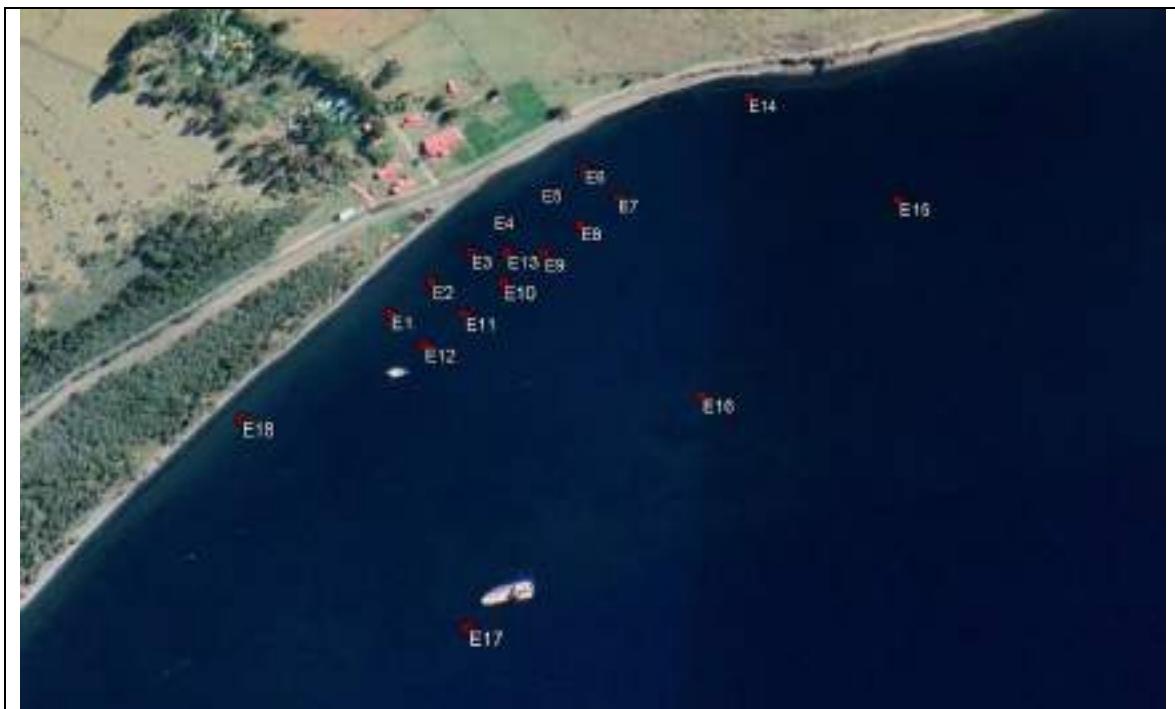
Figura 3. Detalle estaciones sector Rampa Sur

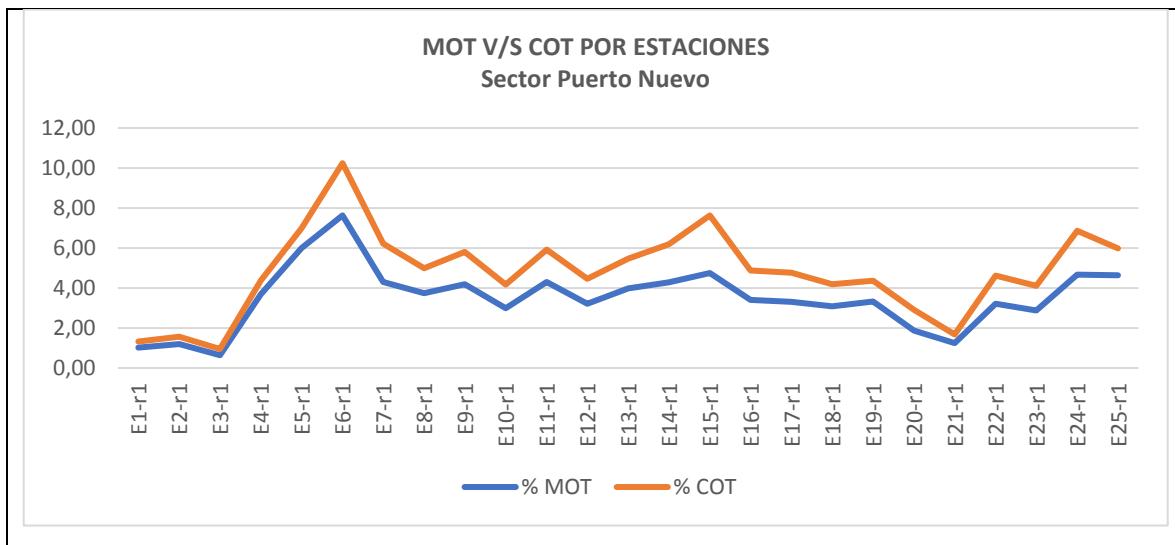
Se realizó el muestreo de sedimento para análisis de contenido de Materia Orgánica Total, Granulometría, Macrofauna Bentónica y Carbono Orgánico Total, pH y Potencial Redox in situ. Los análisis se encuentran terminados. Se muestra a continuación los resultados de estos análisis.

Figura 4. Resultado contenido MOT y COT sector Puerto Nuevo

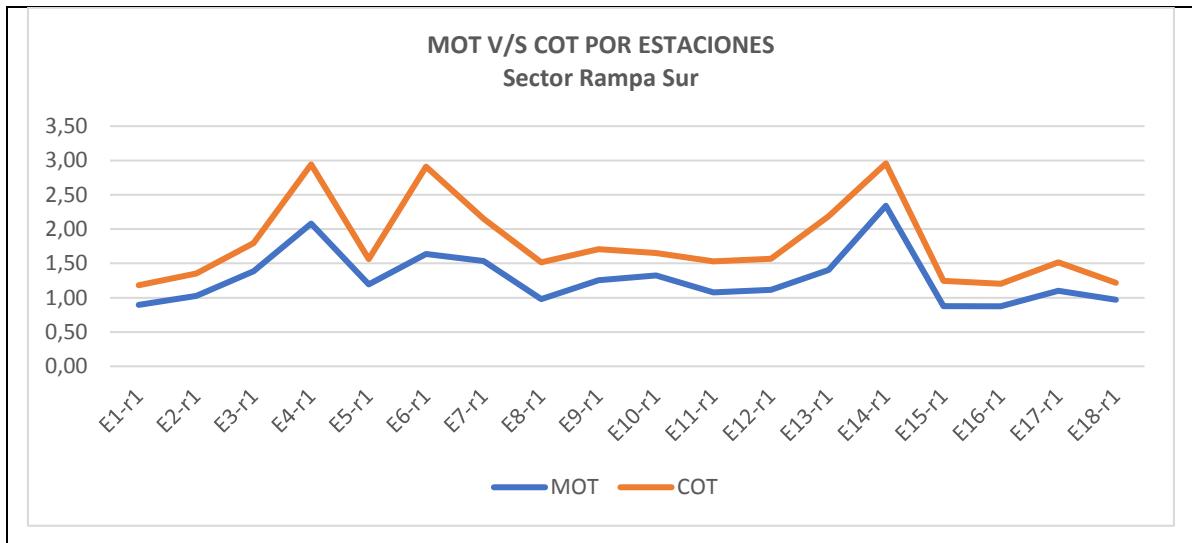
Figura 5. Resultado contenido MOT y COT sector Rampa Sur

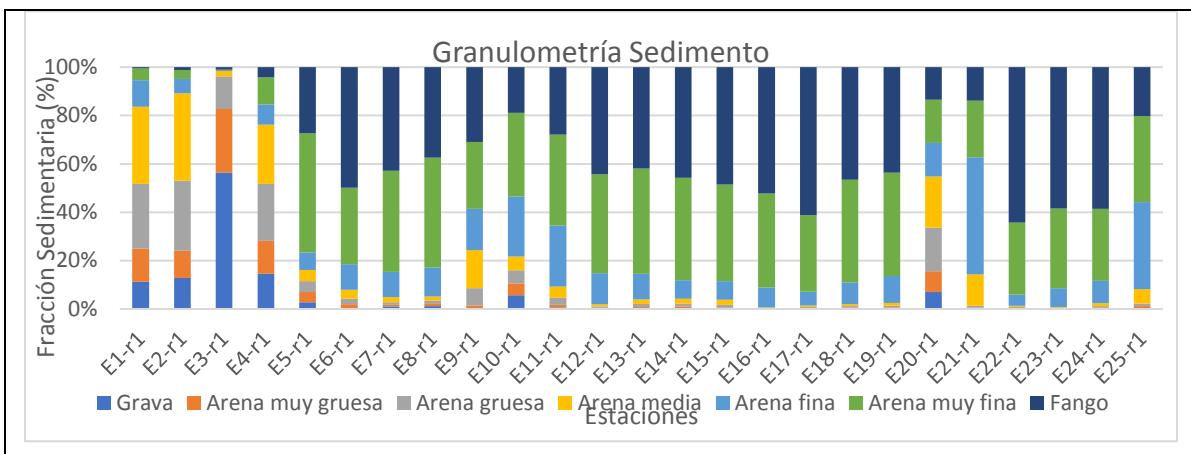
Figura 6. Granulometría sector Puerto Nuevo

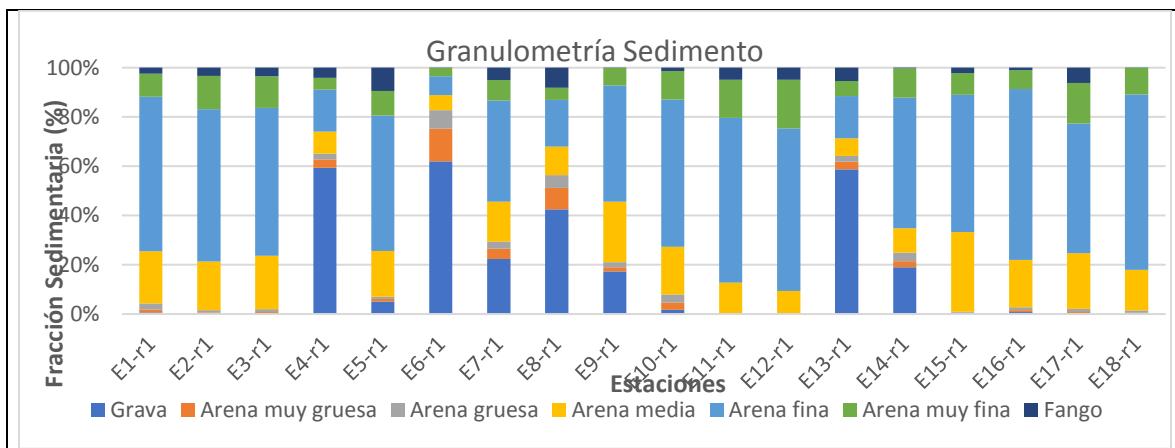
Figura 7. Granulometría sector Rampa Sur

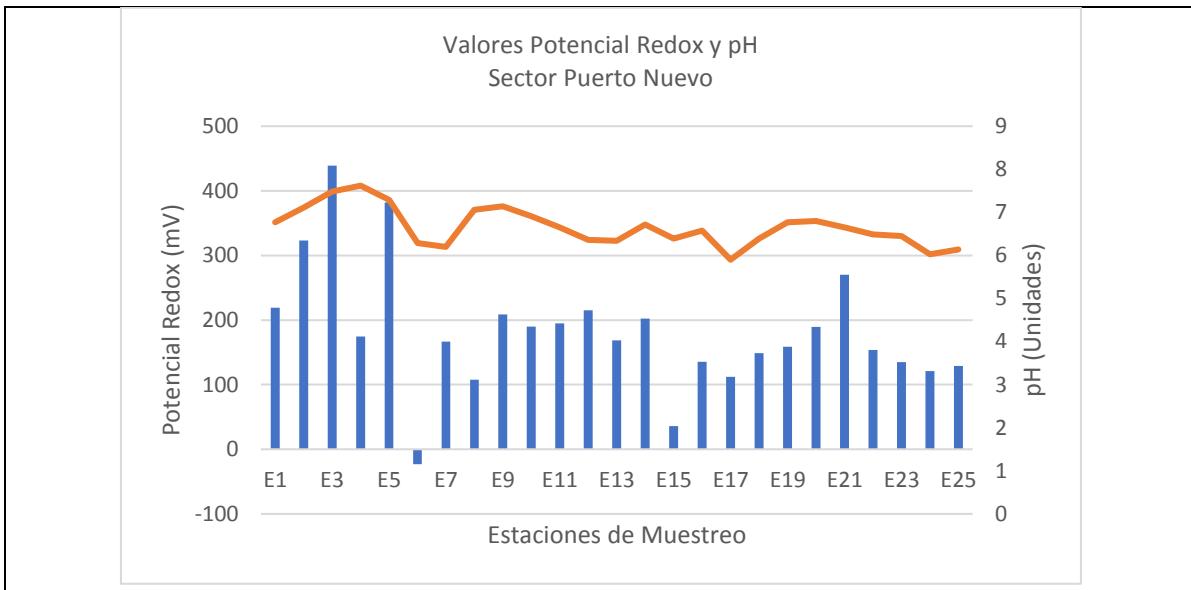
Figura 10. Resultados Potencial Redox y pH sector Puerto Nuevo.

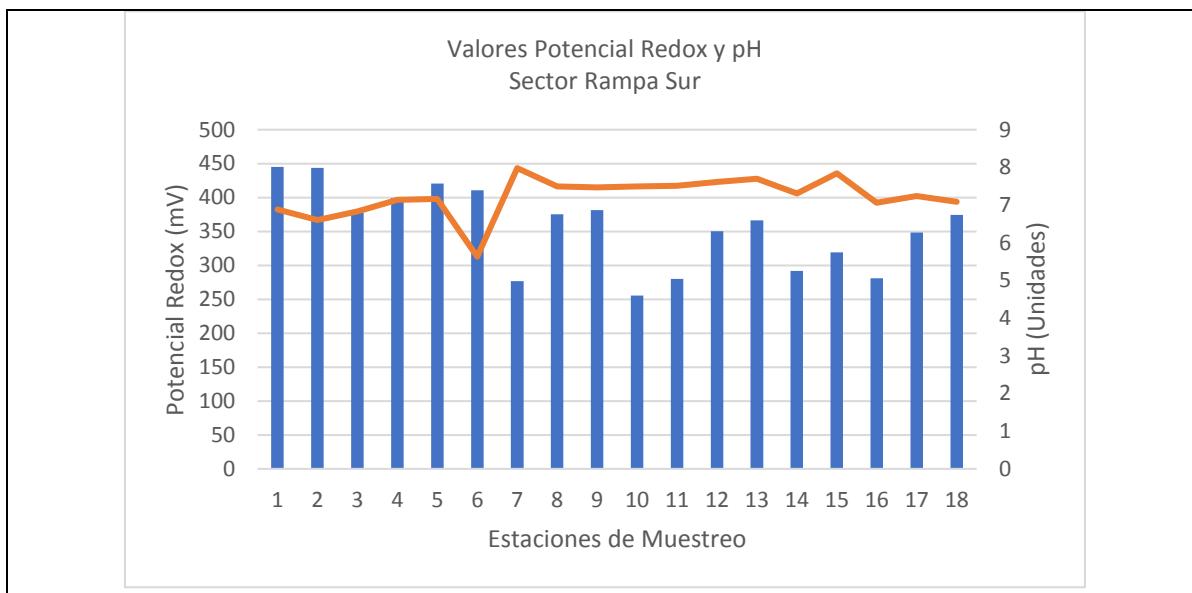
Figura 11. Resultados Potencial Redox y pH sector Rampa Sur.

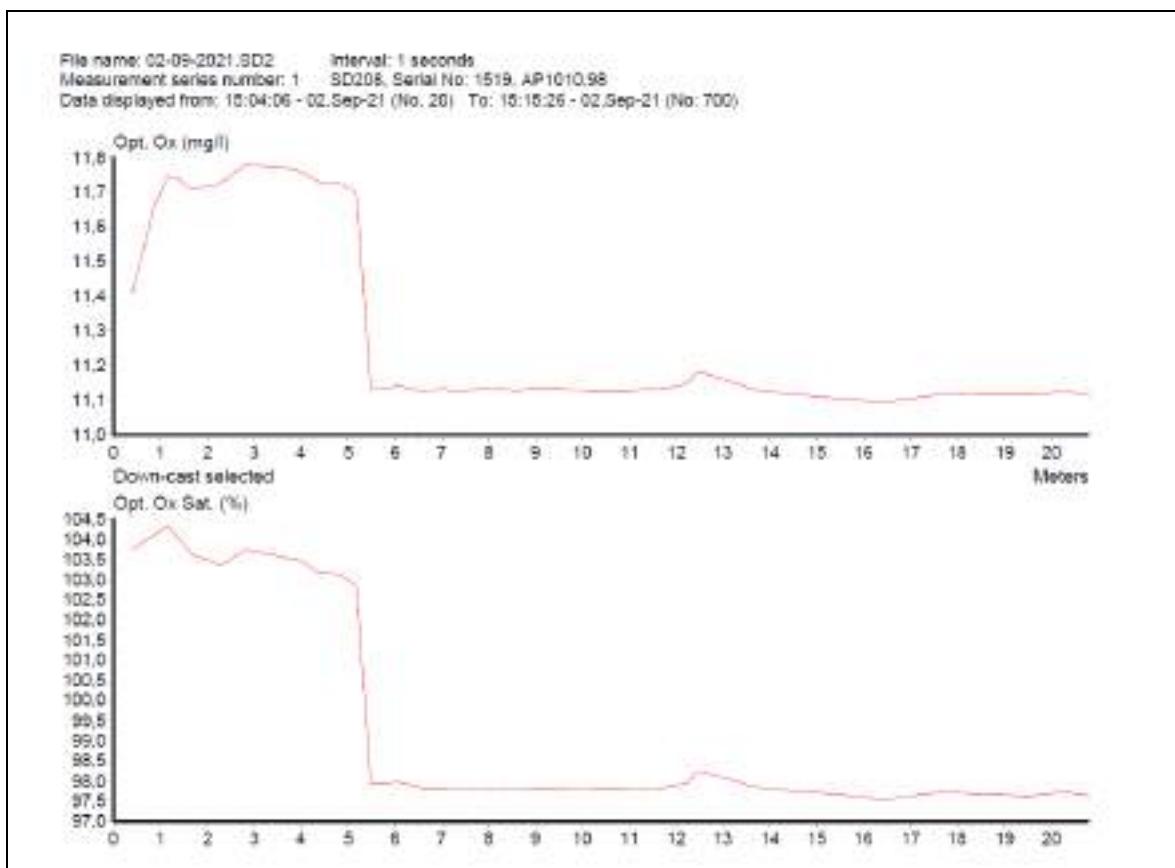
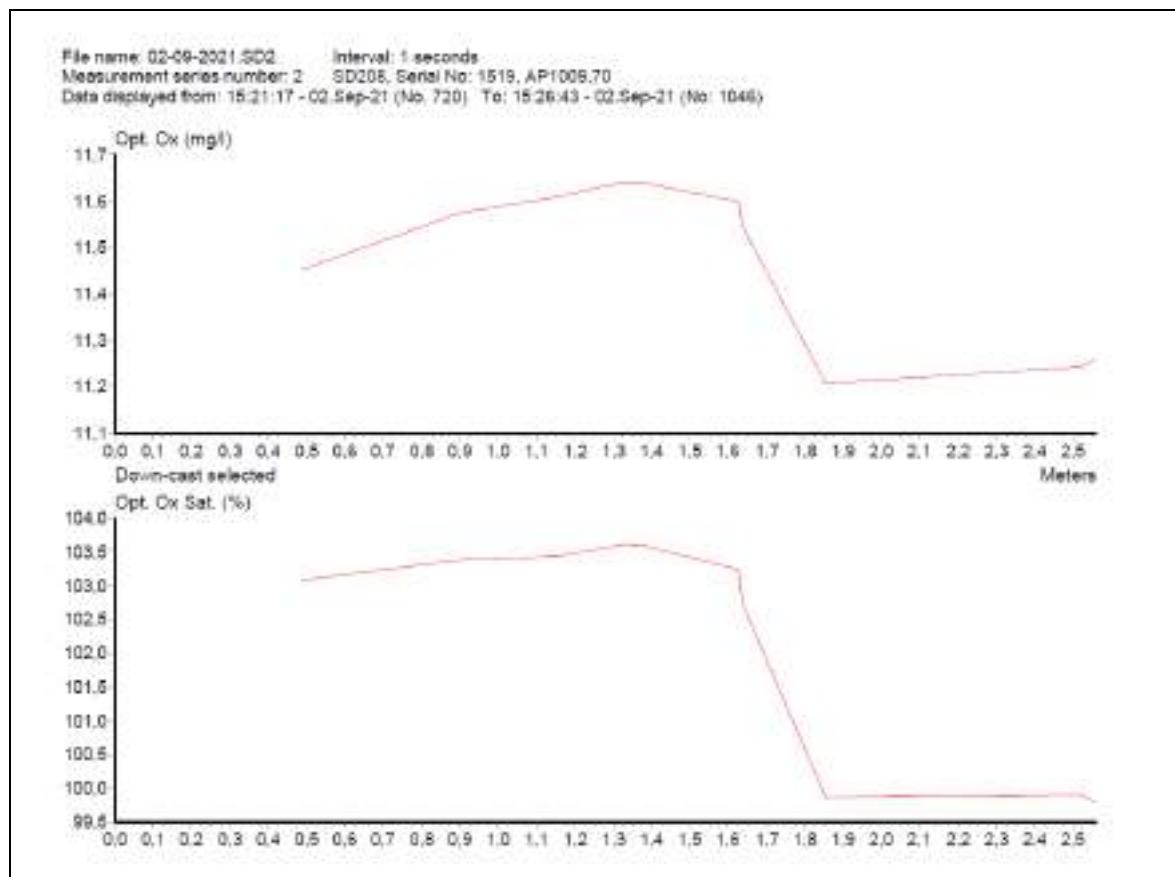
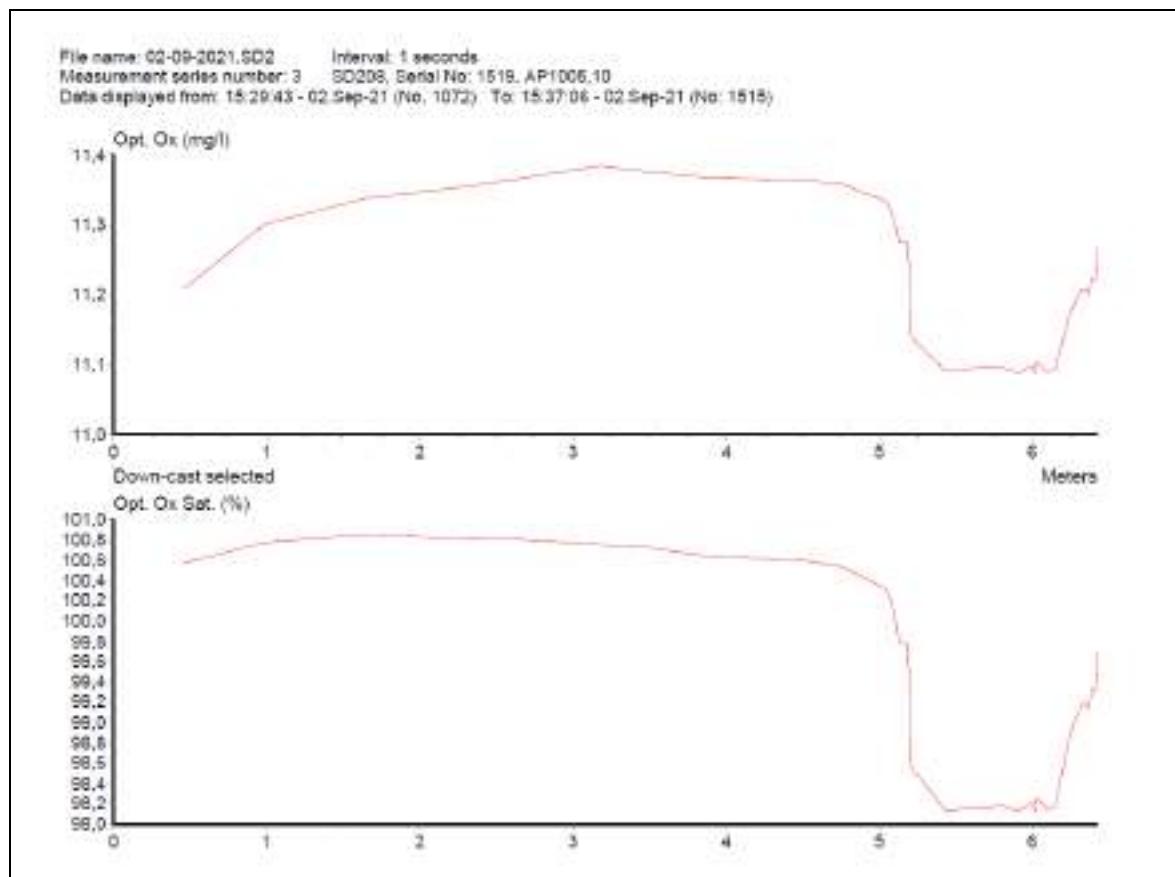
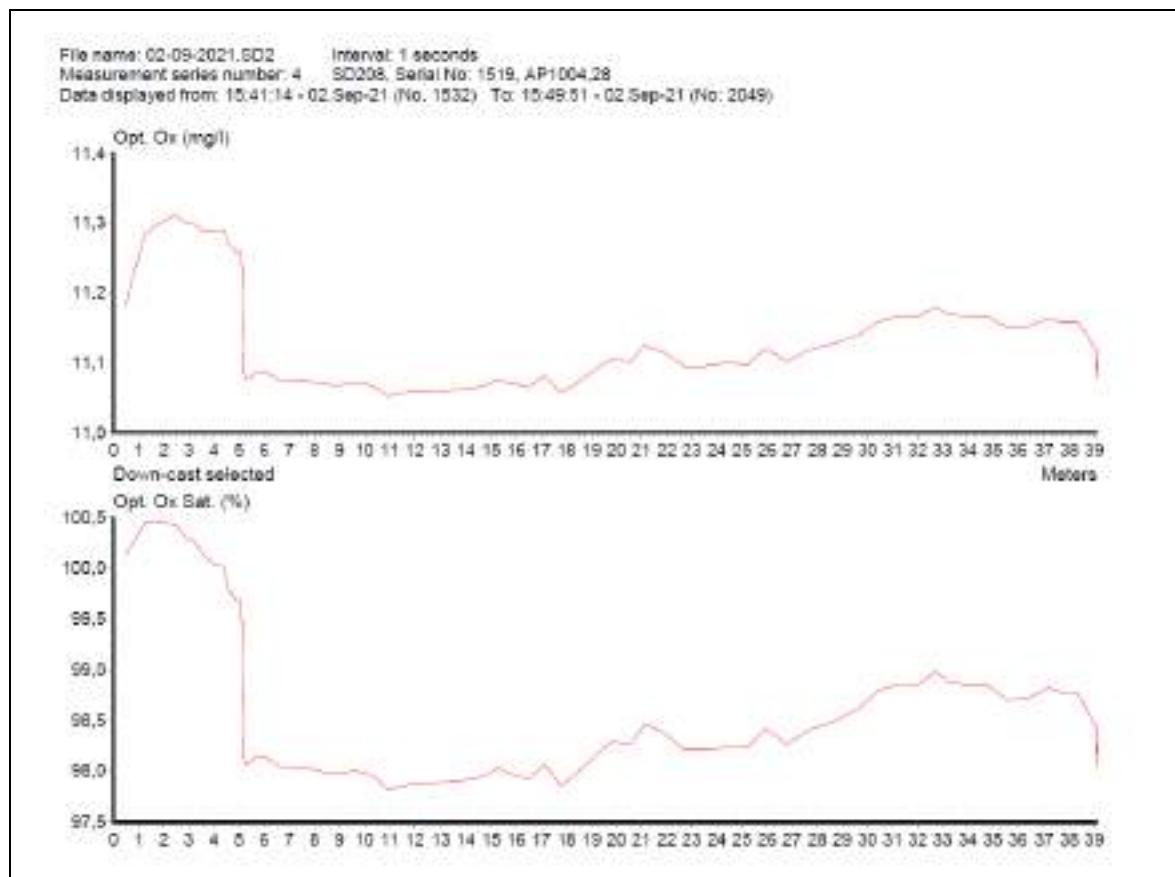
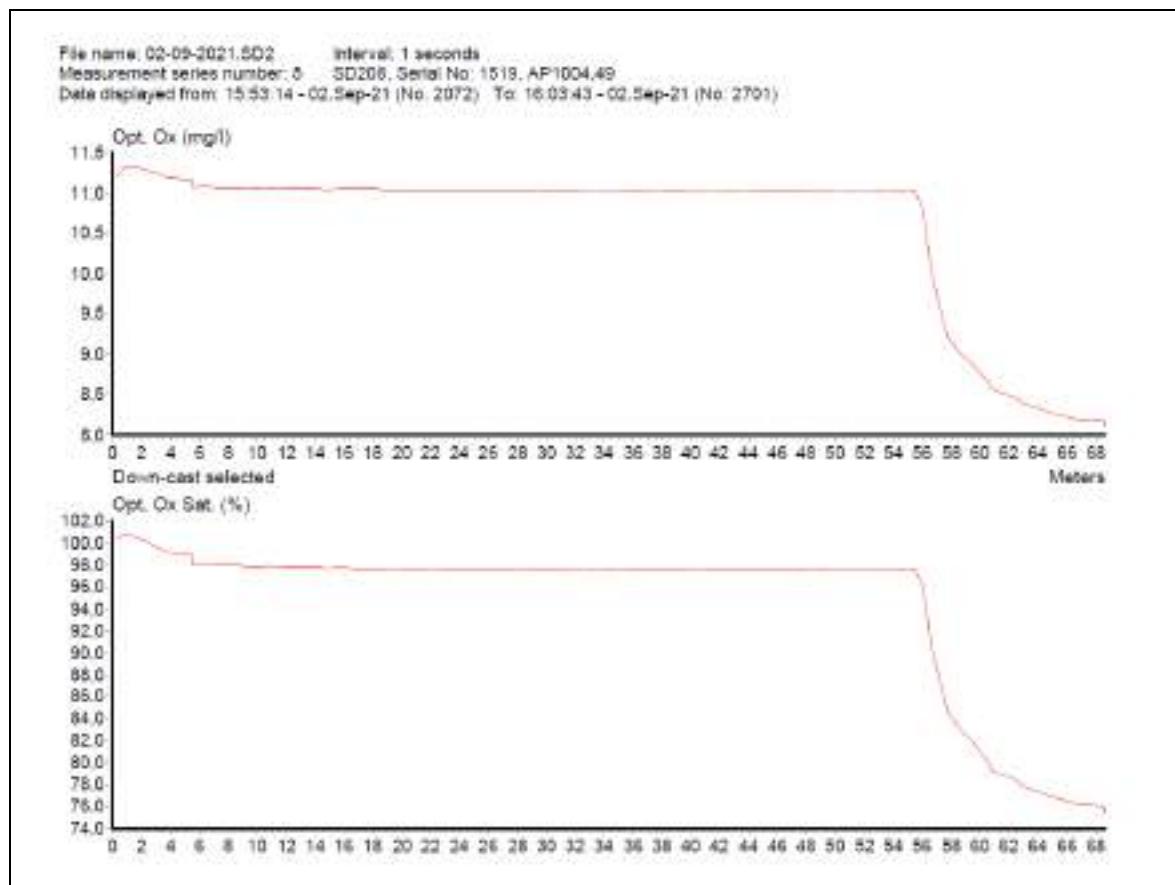
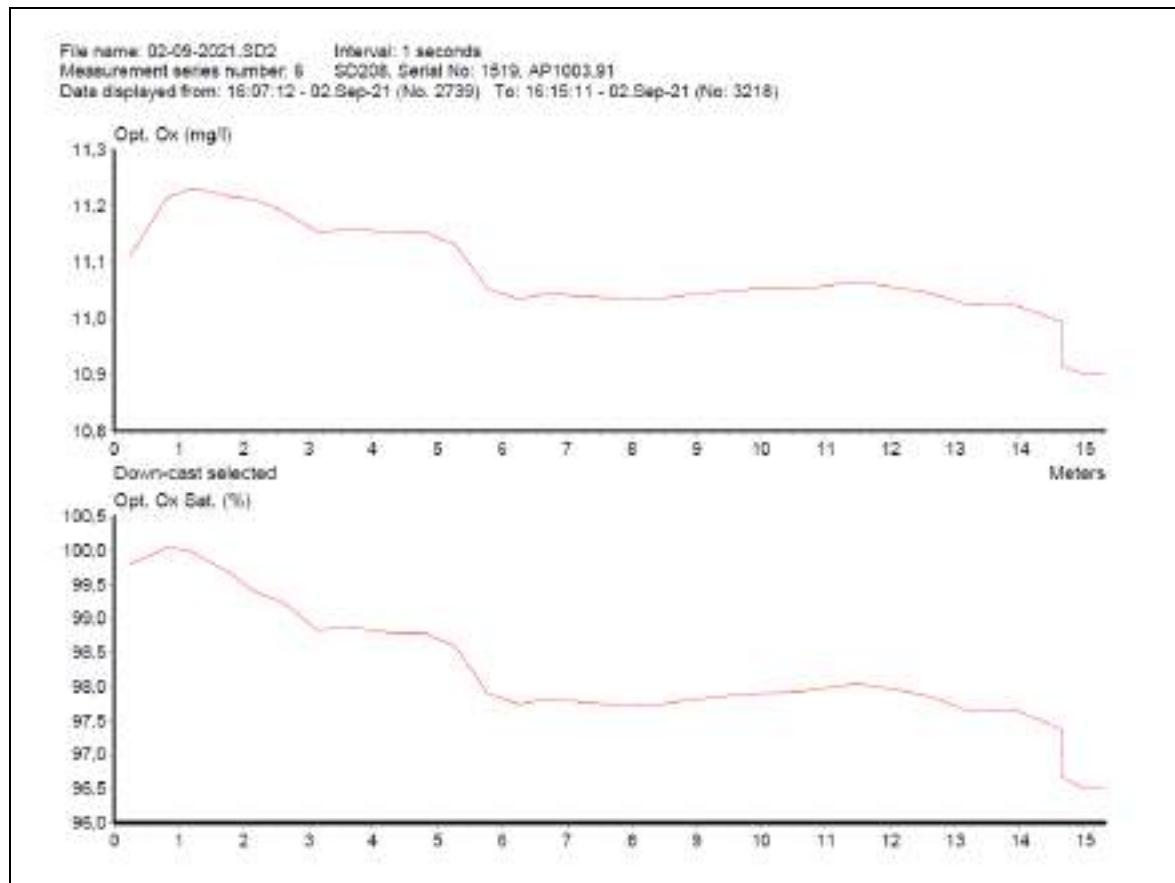
Además, se midieron 12 perfiles de oxígeno, salinidad y temperatura en la columna de agua los días 01 y 02 de septiembre de 2021. Los informes de muestreo se encuentran terminados. Los registros de oxígeno disuelto y saturación para el área de Puerto Nuevo, muestran concentraciones en torno a 11 mg/l y valores de salinidad en torno a los 17 PSU, evidenciando un cuerpo de agua dulce.

Figura 12. Perfil de oxígeno estación E13 Puerto Nuevo.

Figura 13. Perfil de oxígeno estación E21 Puerto Nuevo.

Figura 14. Perfil de oxígeno estación E22 Puerto Nuevo.

Figura 15. Perfil de oxígeno estación E23 Puerto Nuevo.

Figura 16. Perfil de oxígeno estación E24 Puerto Nuevo.

Figura 17. Perfil de oxígeno estación E25 Puerto Nuevo.

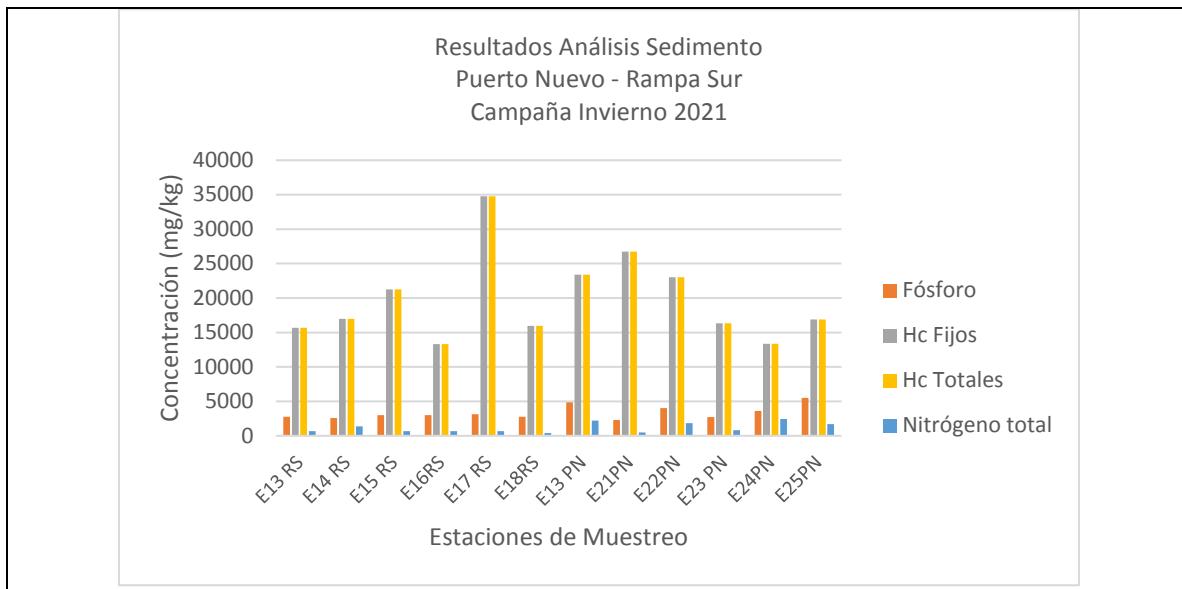
Del total de 43 estaciones de muestreo para el proyecto, se seleccionaron y se obtuvo 12 muestras de sedimento marino en igual número de estaciones para el análisis de metales pesados e hidrocarburos. Las muestras fueron derivadas al laboratorio Hidrolab en la ciudad de Santiago para su análisis. Los resultados fueron entregados con fecha 26 de octubre y 05 de noviembre de 2021.

Figura 18. Resultados análisis sedimento.

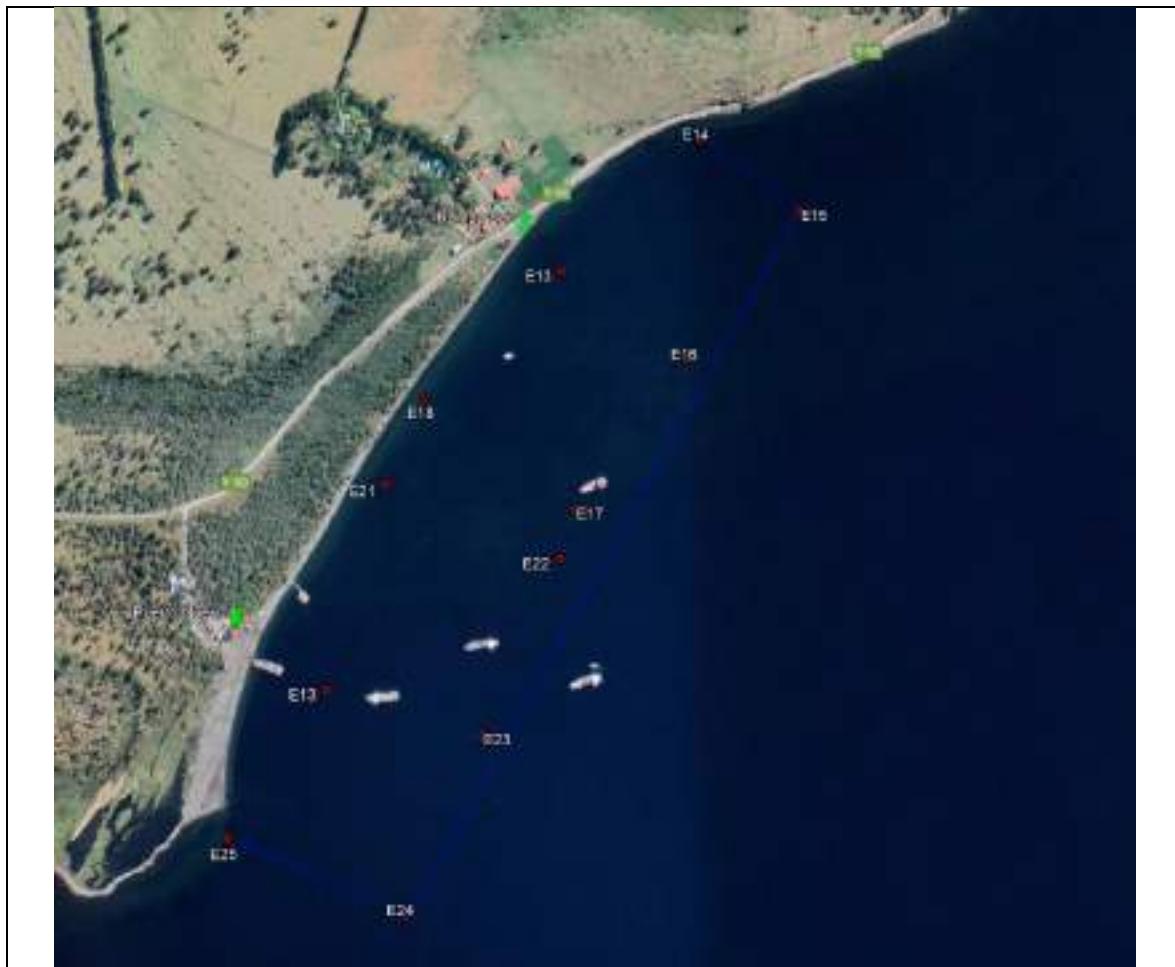
Figura 19. Estaciones de muestreo de sedimento y agua.

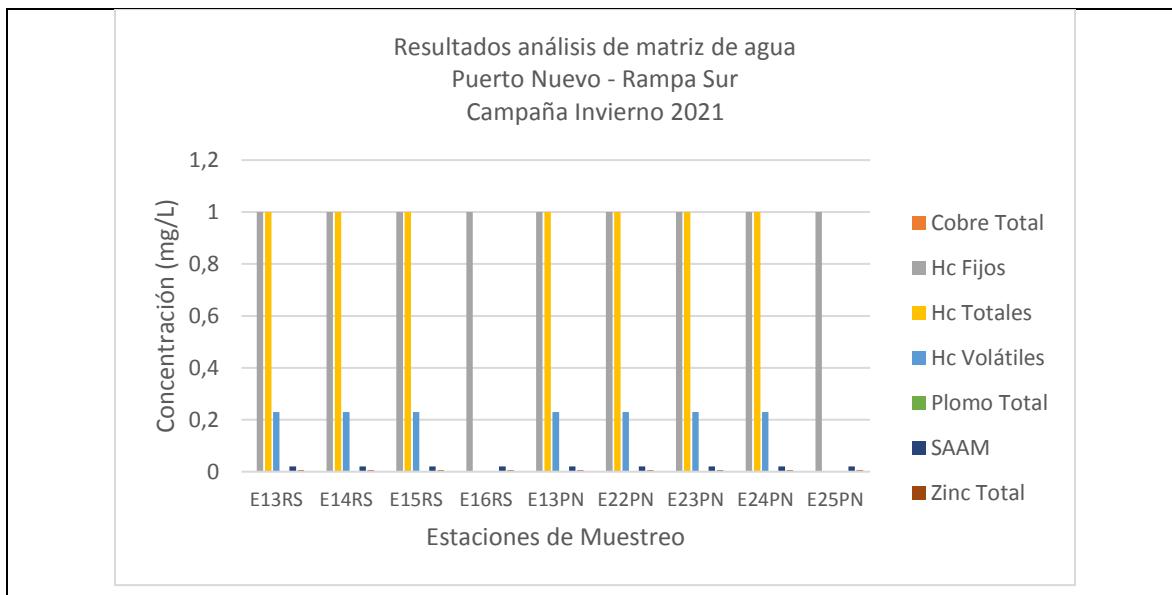
Con fecha 20 de septiembre de 2021 se tomaron muestras de agua para análisis de HC fijos, HC volátiles, HC totales, HC aromáticos policíclicos. Se incluyen además Coliformes totales, coliformes fecales, cobre, Aceites y Grasas, Plomo, SAAM y Zinc. Los informes de ensayo con los resultados de estos análisis fueron entregados con fecha 09 de diciembre de 2021. Cabe hacer notar que gran parte de los análisis realizados muestran resultados bajo el límite de detección del método analítico.

Figura 20. Resultados análisis matriz de agua.

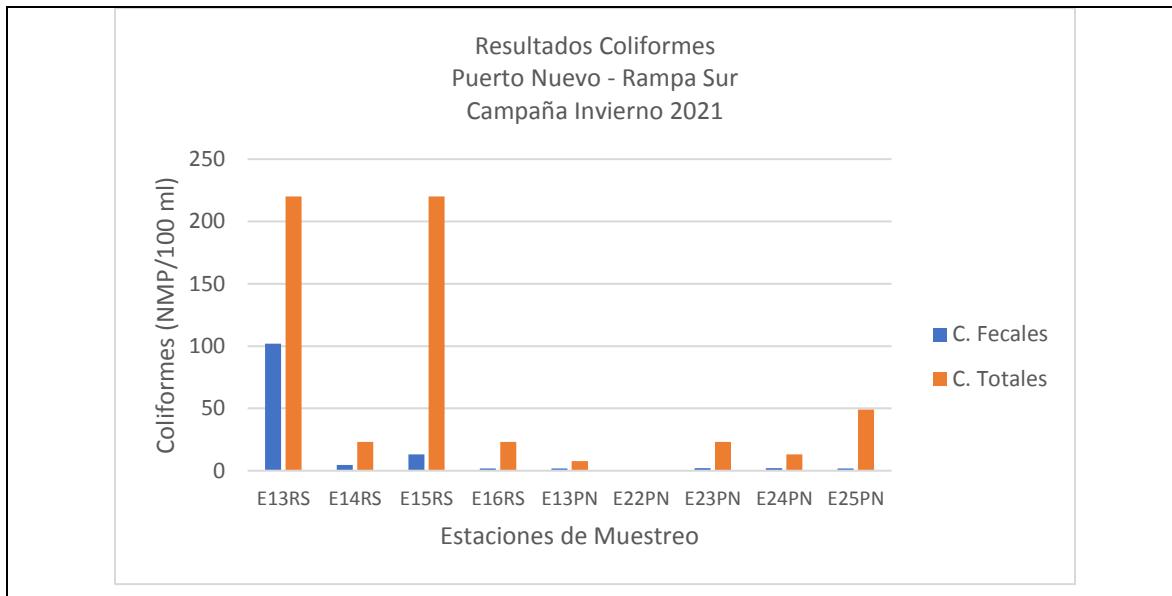
Figura 21. Resultados análisis Coliformes fecales y totales.

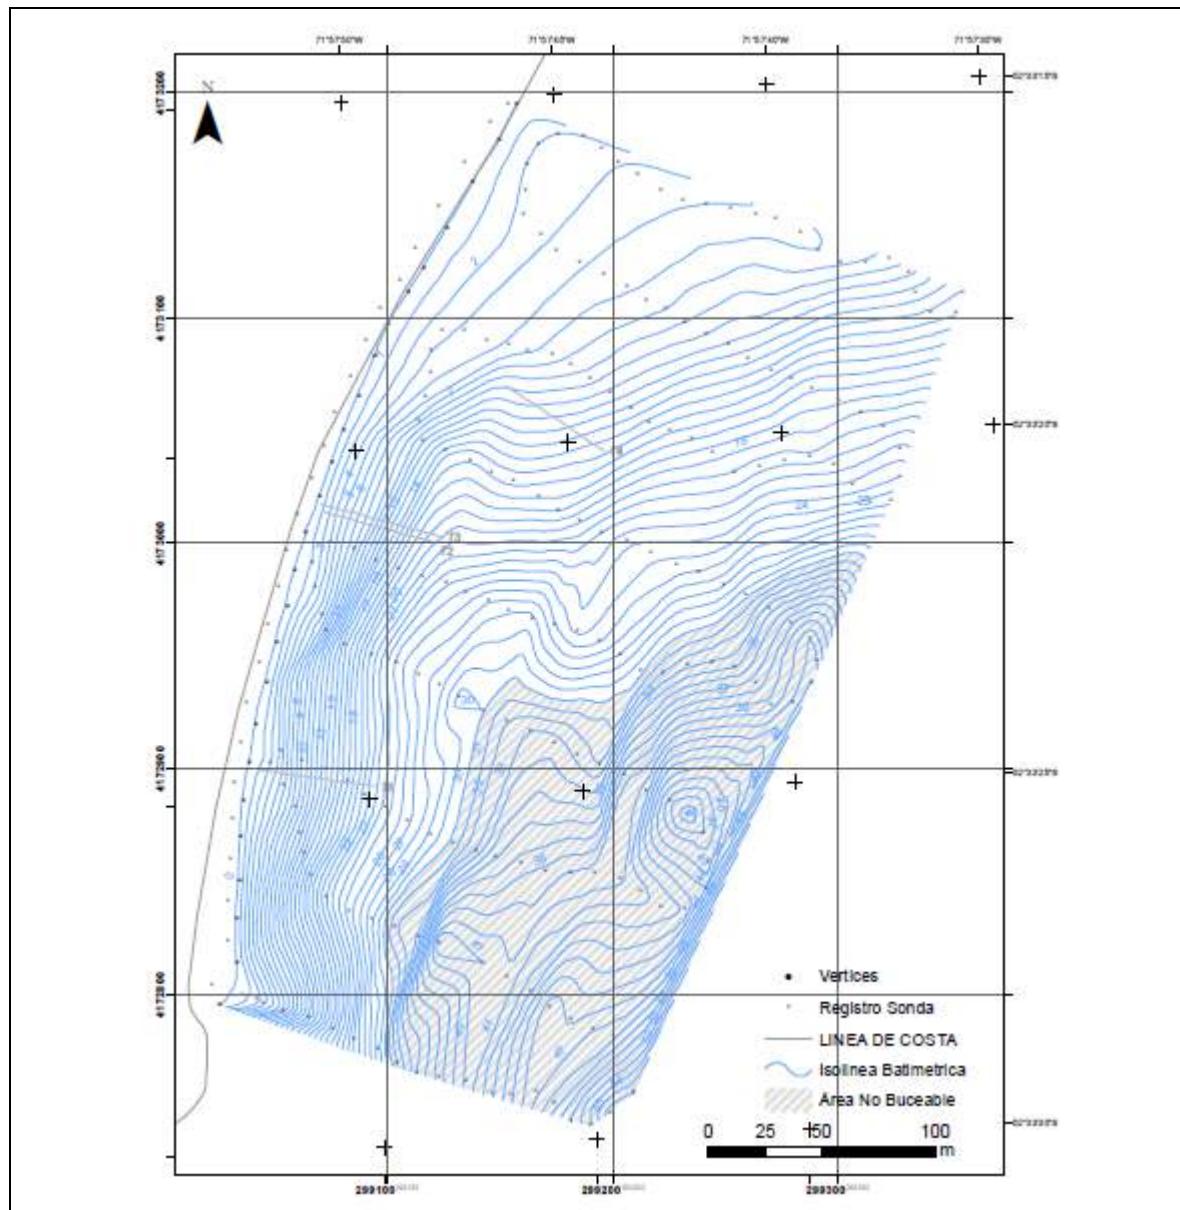
Con fecha 08 de septiembre de 2021, se ejecutó el levantamiento para determinar la presencia de recursos hidrobiológicos en el área de operación de Puerto Nuevo y zonas adyacentes. Los resultados de este informe están disponibles y éstos sugieren presencia de banco natural en ambos sectores prospectados para la especie *Mytilus chilensis* (chorito) en el sector de Rampa Sur, con un IPBAN de 38780, y de acuerdo a lo que indica la Resolución Exenta N° 2353/2010 que establece la metodología para la determinación de banco natural de recursos hidrobiológicos, el IPBANMáx para esta especie es de 4328,06, lo que puede significar disponer de un Plan de Rescate y Relocalización de las especies que constituyen banco natural. Las figuras siguientes muestran las áreas prospectadas.

Figura 22. Área prospección banco natural Puerto Nuevo

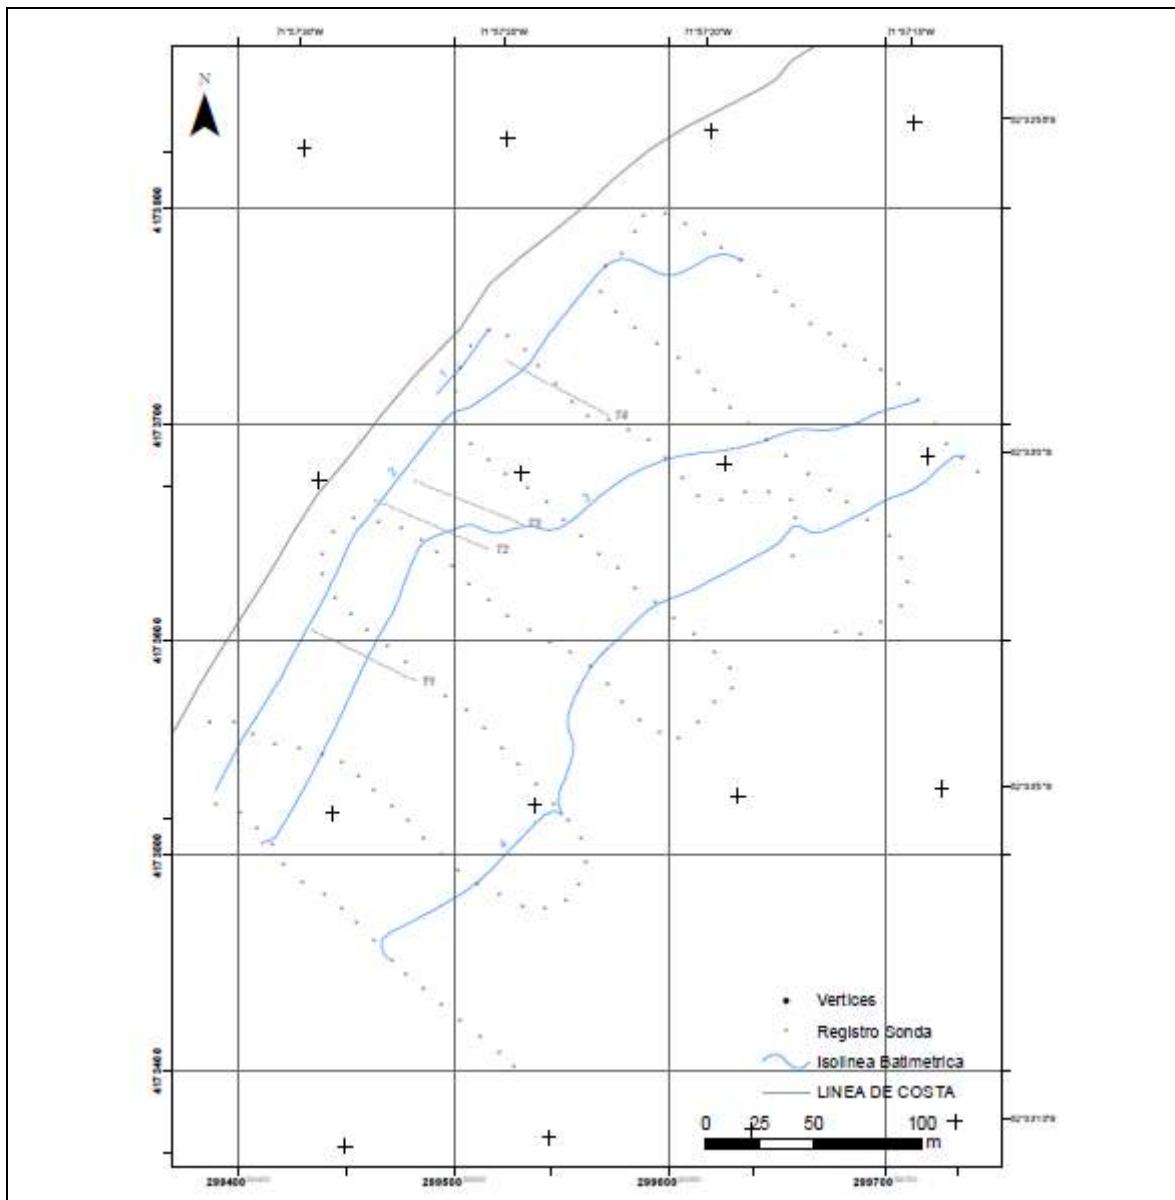
Figura 23. Área prospección banco natural Rampa Sur

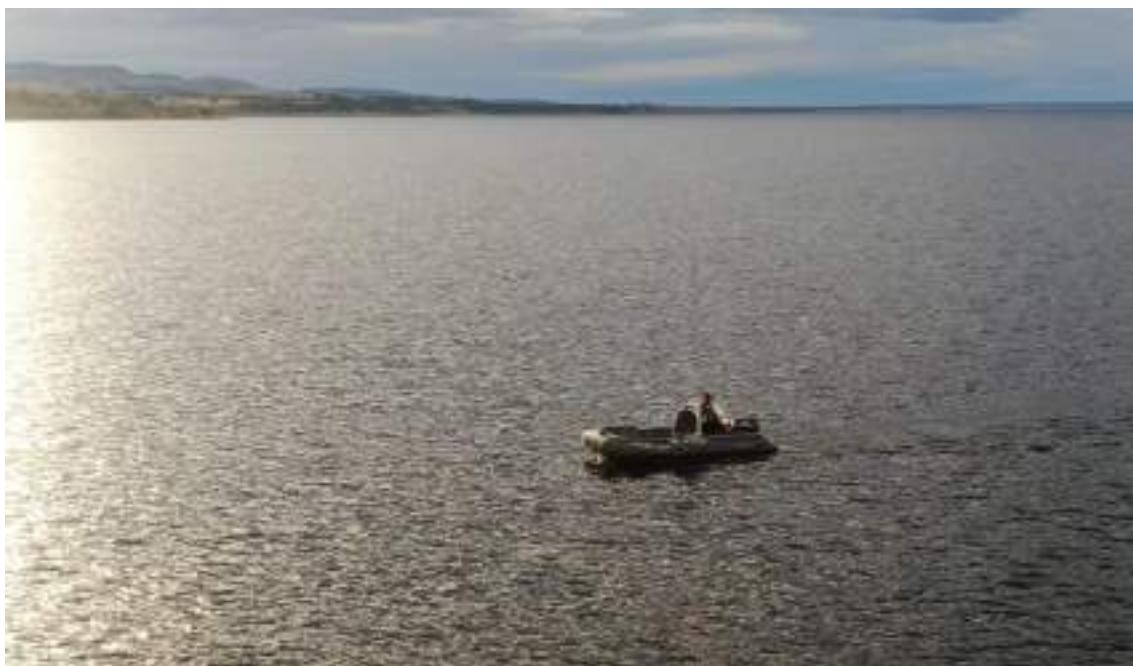
Para la realización de la batimetría, la embarcación realizó un recorrido homogéneo en el área respectiva, registrando las profundidades cada 20 metros en forma automática, para esto se utilizó un ecosonda marca Garmin, modelo echoMAP CHIRP 42dv y para la ubicación de las respectivas coordenadas se utilizó un equipo GPS modelo GPSmap 76CSx, marca Garmin.

Fotografía 1: Ejecución de la Batimetría

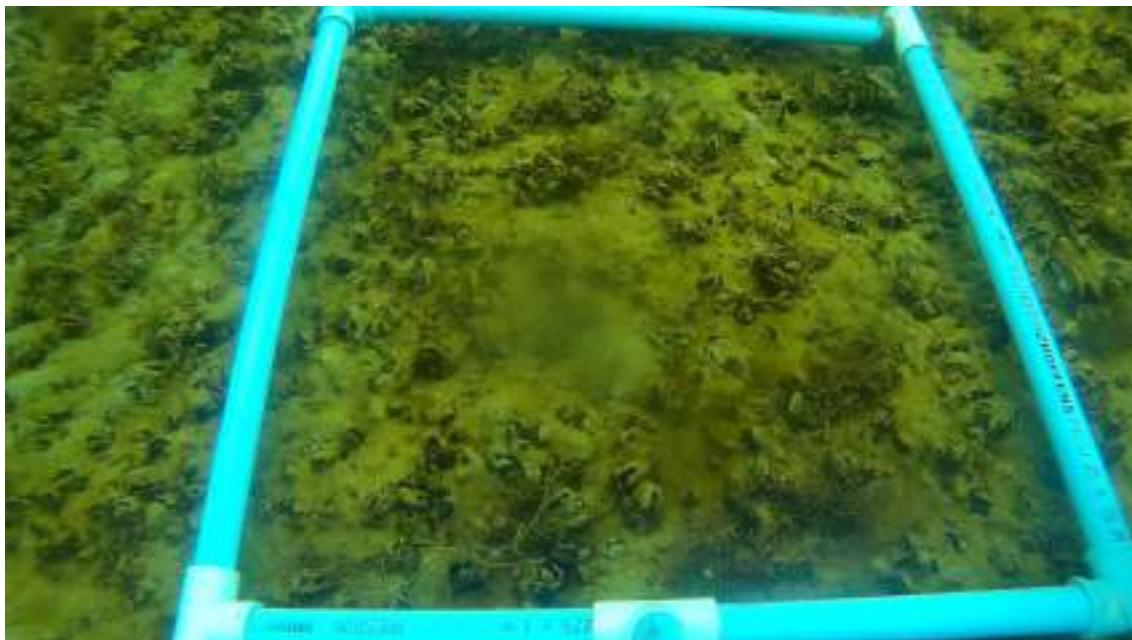
0,25m², como el que se muestra en la **Fotografía 2**, para efectuar 10 mediciones de la infauna, epifauna y cobertura de algas, distribuidos equidistantemente en el eje del transecto.

Fotografía 2: Cuadrante de 0.25 m² para estandarizar la superficie de recuento de individuos bentónicos

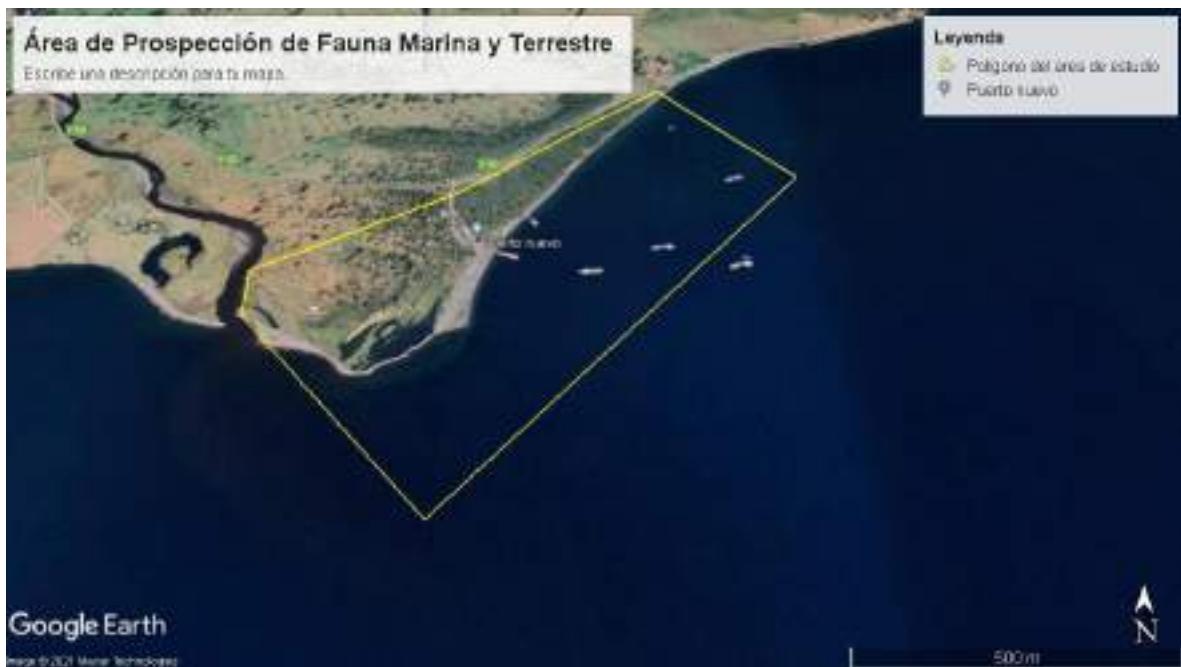
Figura 1 Polígono de estudio de fauna Proyecto Puerto Nuevo, Ensenada Moreno

El área de muestreo se extendió por la costa en un total de 1.600 metros lineales (Fig. 1) esto, debido a la movilidad de algunas de las especies costeras de aves y mamíferos marinos especialmente cetáceos. También se prospecto la zona de bosque costero

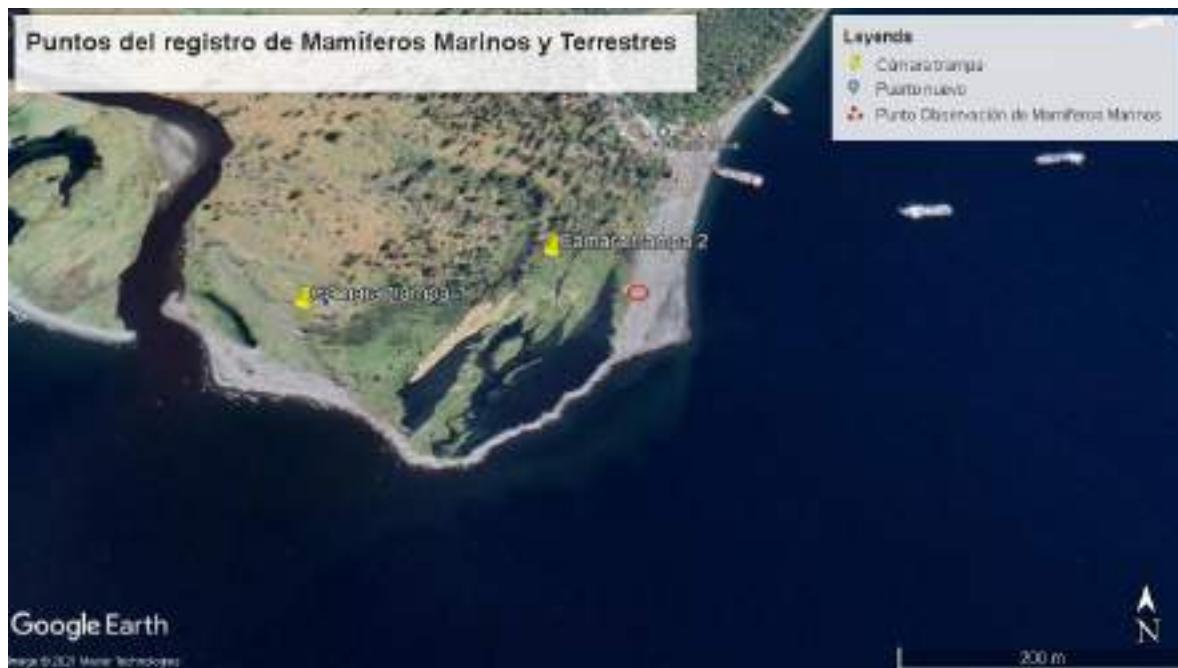
Figura 3. Puntos de registro de mamíferos marinos y terrestres

Para el estudio de terreno, se utilizó un mirador para la observación y registro de movimientos de los mamíferos marinos, (Figura 3, Tabla). Se estudió la movilidad de la especie observada en el sector costero, registrando movimientos de dirección, tamaño de grupo y distancia a la costa

Para el registro de mamíferos, se realizó una prospección por toda el área del polígono del proyecto en busca de rastros, que delataran la presencia actual o pasada de alguna especie de mamíferos, ya sea de: huellas, madrigueras, fecas, animales muertos u otro indicio. Este método se utiliza, debido a que la mayor parte de los mamíferos, carnívoros o roedores, son de hábitos nocturnos-crepusculares y de amplio rango de hogar (Zielinsky & Kucera 1995, Travaini *et al.* 2003). Adicionalmente a esto se instaló dos trampas cámaras cerca de los cuerpos de agua, por 5 días (Fig. 3, Tabla 3)
