INFORME DE AVANCE PROYECTO DECLARACIÓN DE IMPACTO AMBIENTAL PUERTO NUEVO

ENERO 2022

Se presenta a continuación un informe de avance de los trabajos relacionados con el proyecto de Declaración de Impacto Ambiental Puerto Nuevo, ubicado en Ensenada Moreno, Seno Skyring, comuna de Río Verde.

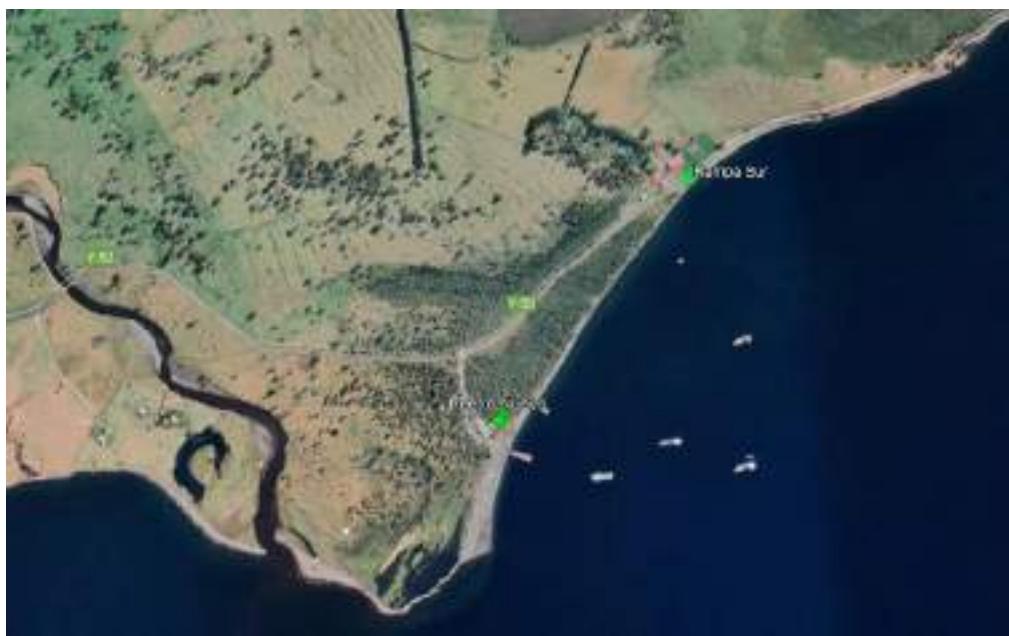
Figura N°2. Ubicación Proyecto Puerto Nuevo. Costa Norte Seno Skyring.

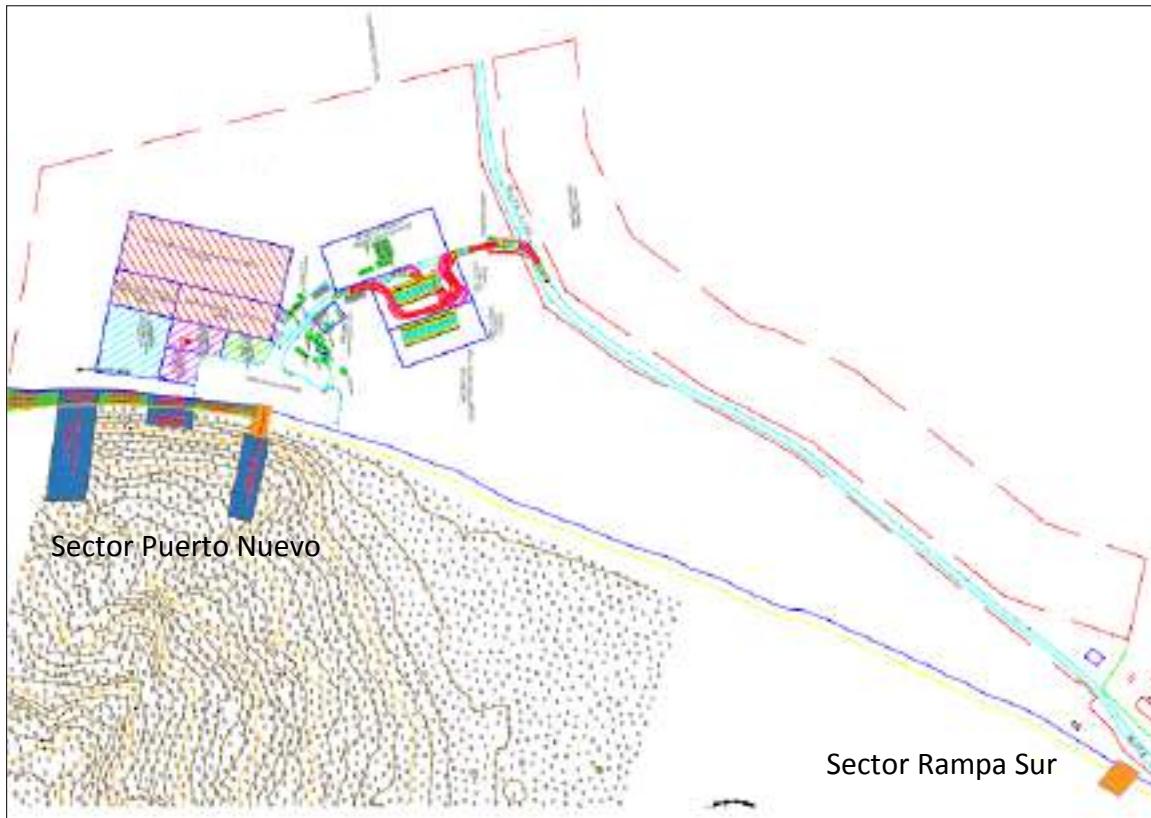
El proyecto Puerto Nuevo se encuentra construido, pero se contemplan etapas de ampliación las que se pueden visualizar en la siguiente figura:

Figura N°3: Plan de desarrollo proyecto Puerto Nuevo

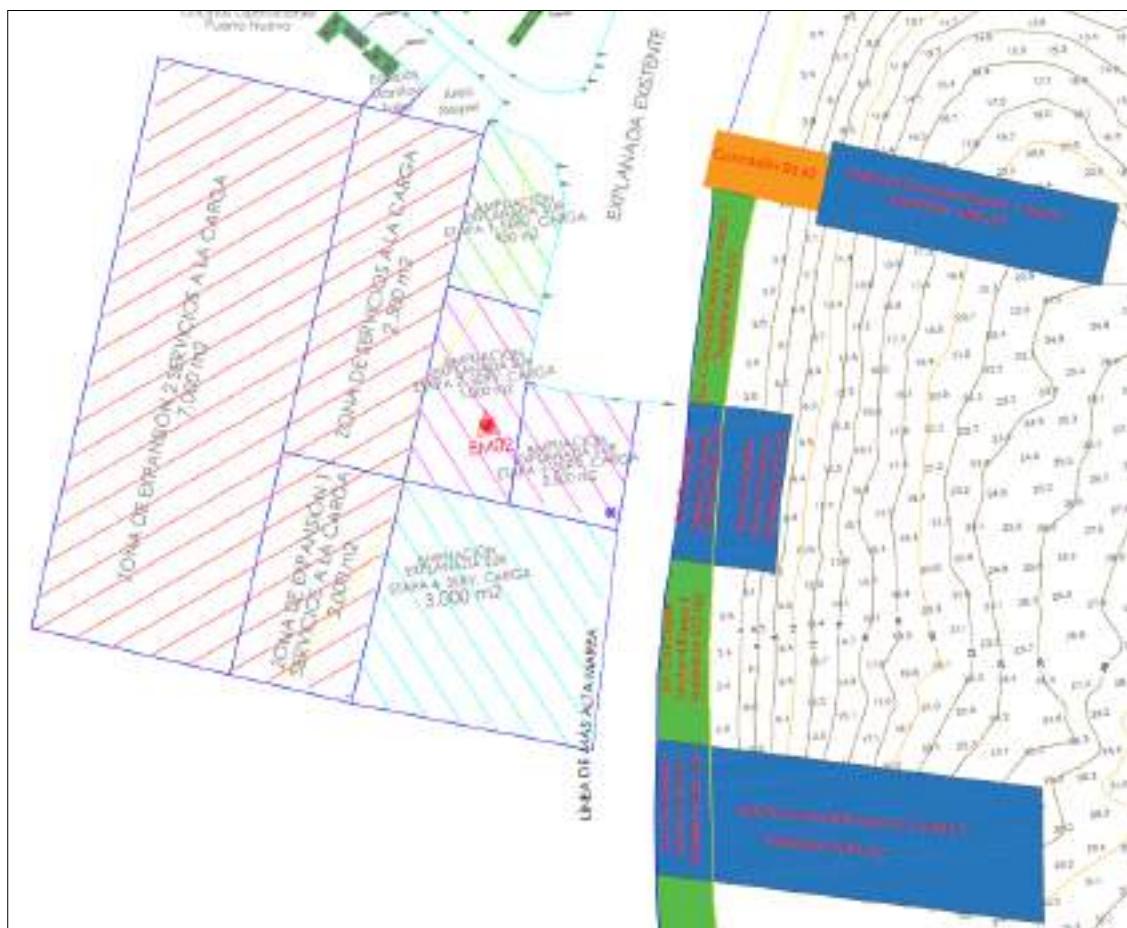
Figura N°4: Plan de desarrollo, proyecto Puerto Nuevo

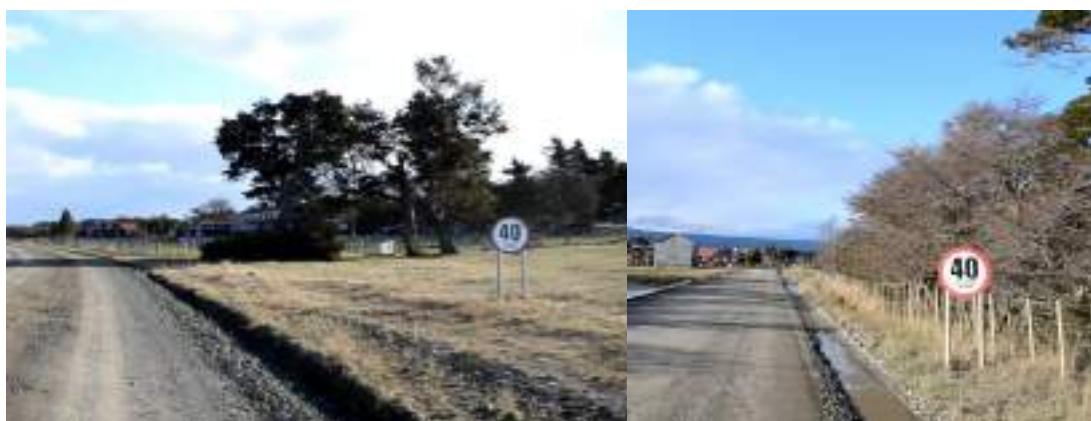
Por otra parte, de un recorrido por la Ruta se puede apreciar que no cuenta con señalización preventiva apropiada de acuerdo a la normativa vigente, con excepción de señalización reglamentaria de velocidad, cuyo límite se encuentra señalizado en 40km/hr.

Figura N°5: Ruta Y-50. Señalización Sentido Poniente y Oriente.

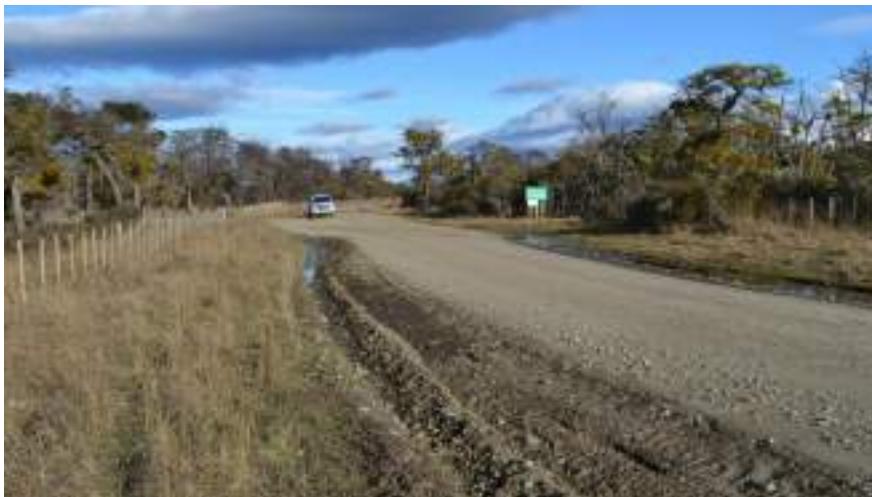
Figura N°6: Ruta Y-50. Camino Cruce Ruta 9 – Puerto Altamirano.

En función de las características del Proyecto y de la vialidad sobre la cual se encuentra emplazado, se define el Área de Influencia del Proyecto, sobre la vía en comento, que corresponde a la vía de acceso a sus instalaciones, se presenta la siguiente imagen con las características de la Ruta Y-50 y el punto de control que corresponde a la bifurcación Río Pérez/Puerto Nuevo.

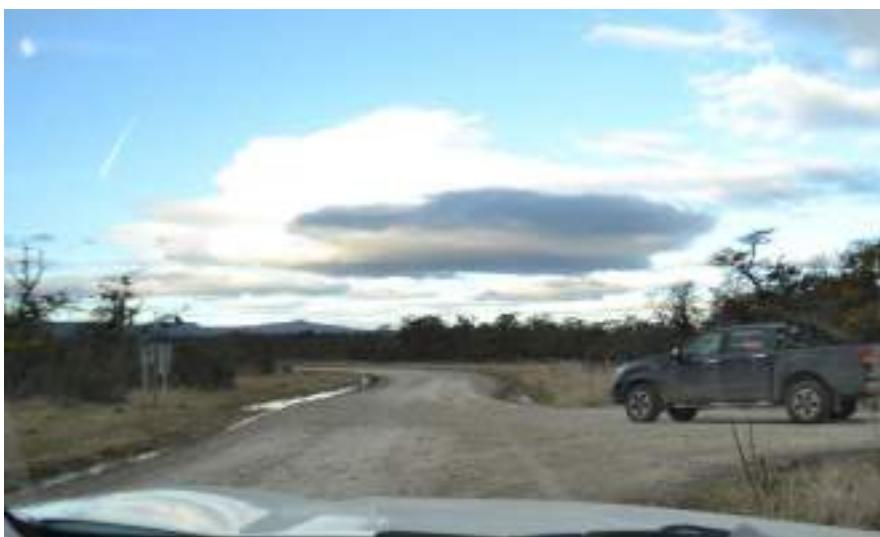
Figura N°7: Ruta Y-50 Bifurcación Río Pérez/Puerto Nuevo.

De acuerdo con lo anterior y, en función de las recomendaciones que se definen para proyectos del tipo en análisis, se identifica, como área de influencia del proyecto, el punto de acceso a las instalaciones de Puerto Nuevo sobre la vía a través de la cual se accede (Ruta Y-50). No habiendo otras intersecciones reguladas mediante semáforo ni otras intersecciones de prioridad, a una distancia dentro de los 500m de radio establecidos ubicadas sobre las vías por las que acceden los flujos generados por el proyecto, la única intersección por la cual circularán los vehículos que requieran ingresar o salir del proyecto, corresponde a la bifurcación Río Pérez/Puerto Nuevo.

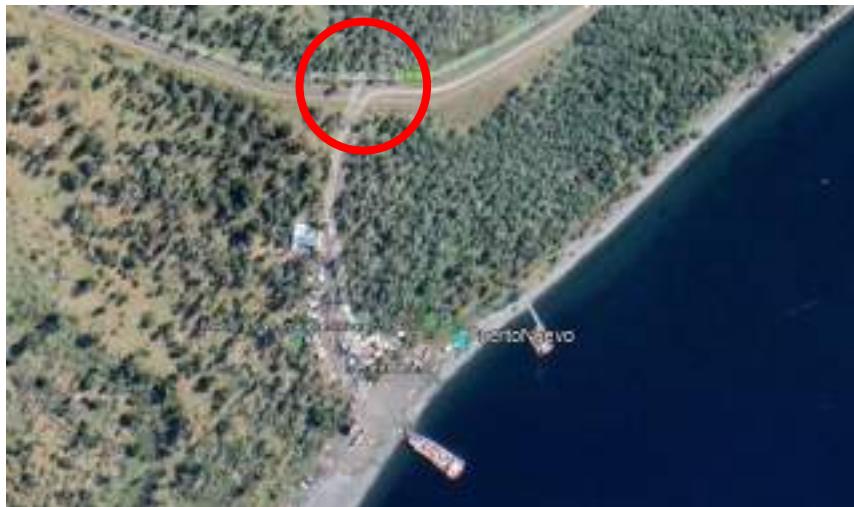
Figura N°8. Área de influencia del proyecto. Cruce Puerto Nuevo/Río Pérez.

En la Figuras N°8 y N°9, que se adjuntan abajo, se puede apreciar una vista aérea general del Área de Influencia considerada en el presente Estudio.

De acuerdo a lo que se puede apreciar en las Figuras N°8 y N°9, el proyecto se emplazará sobre el costado sur de la Ruta, costado sobre el cual se emplaza el acceso a Puerto Nuevo.

Con el objeto de permitir una apreciación de las características del tránsito que demanda la Ruta Y-50 en el sector en que se proyecta la instalación de la nueva planta, se ha realizado un censo vehicular en un punto de control del Área de Estudio, que corresponde al cruce de Ruta Y-50 bifurcación Río Pérez/Puerto Nuevo, de acuerdo a lo que se puede apreciar en la Figura N°8.

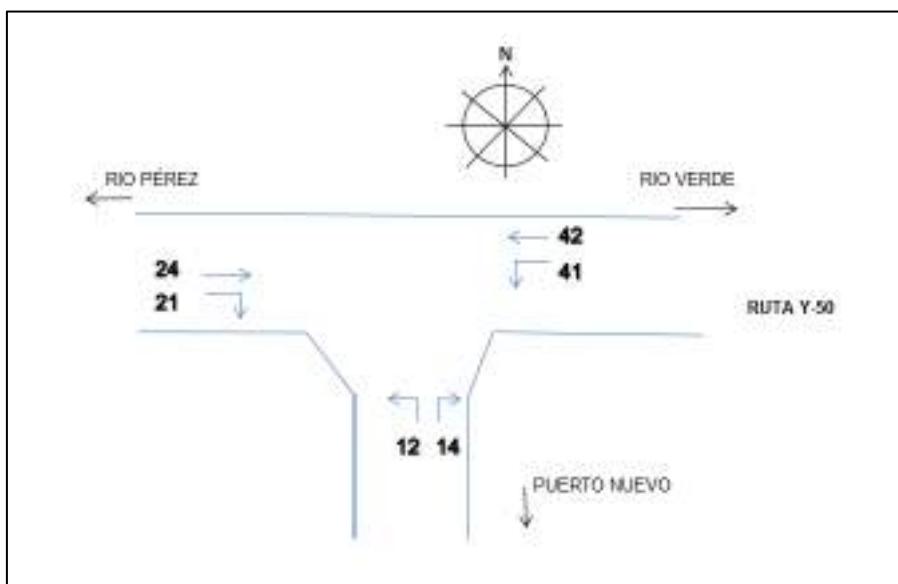
Las mediciones realizadas en terreno, se ejecutaron el día 2 de septiembre de 2021 y su detalle se entrega en el Anexo N°1 Mediciones de Tránsito Vehicular. En el Cuadro N°1 se entrega un resumen de los resultados obtenidos en dicho proceso para el punto de control N°1. EN relación con los movimientos medidos, a continuación, se presenta la Figura N°10, donde se muestra el detalle de los movimientos censados.

Figura N°10. Movimientos censados en los Puntos de Control N°1 ubicado sobre la Ruta Y-50 cruce Acceso a Puerto Nuevo.

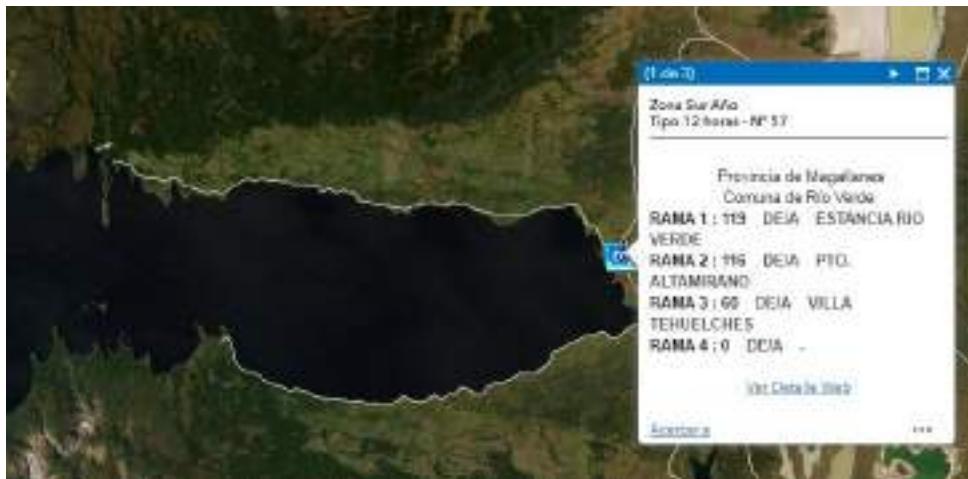
El flujo recogido durante la jornada de censo vehicular realizada en terreno de 109 veh/día, es consecuente con la información del PNC de Vialidad, que presenta un valor de 119 veh/día para la Ruta, como puede verificarse en la imagen siguiente.

Figura N°11. Flujo vehicular Ruta Y-50 PNC Vialidad año 2020.

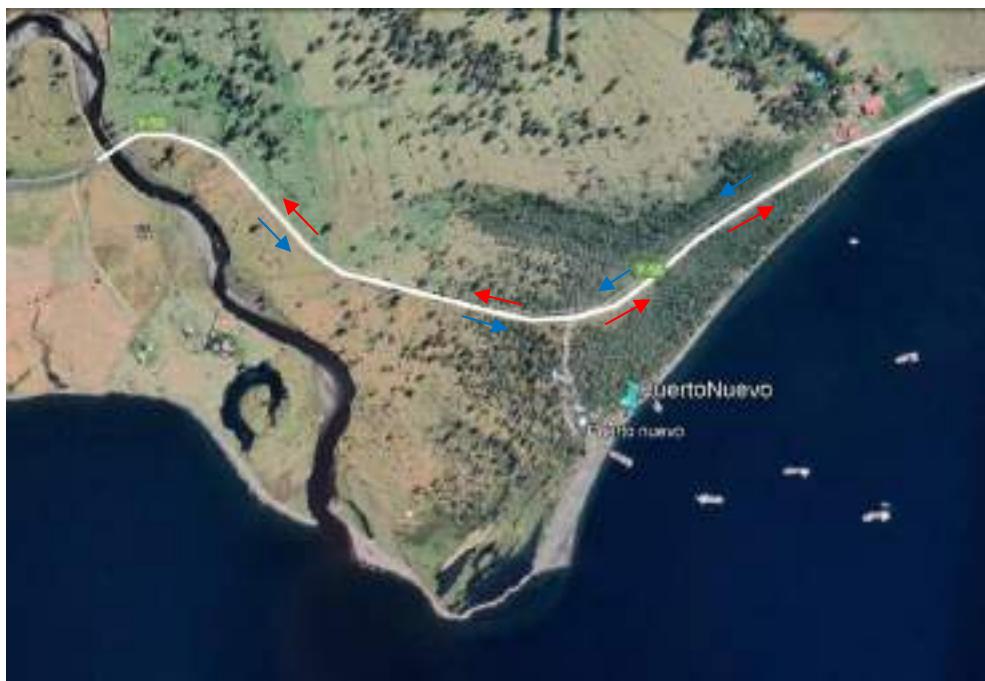
Hacia y desde el poniente, los vehículos accederán a través de la Ruta Y-50 al sector de Río Pérez.

Figura N°12. Rutas de Acceso.
