**CONFIERE TRASLADO DE POSIBLE
REQUERIMIENTO DE INGRESO AL SISTEMA DE
EVALUACIÓN DE IMPACTO AMBIENTAL DEL
PLANTEL AVÍCOLA REINERO.**

**305
RESOLUCIÓN EXENTA N°.**

INFORME DE FISCALIZACIÓN AMBIENTAL

AVÍCOLA REINERO

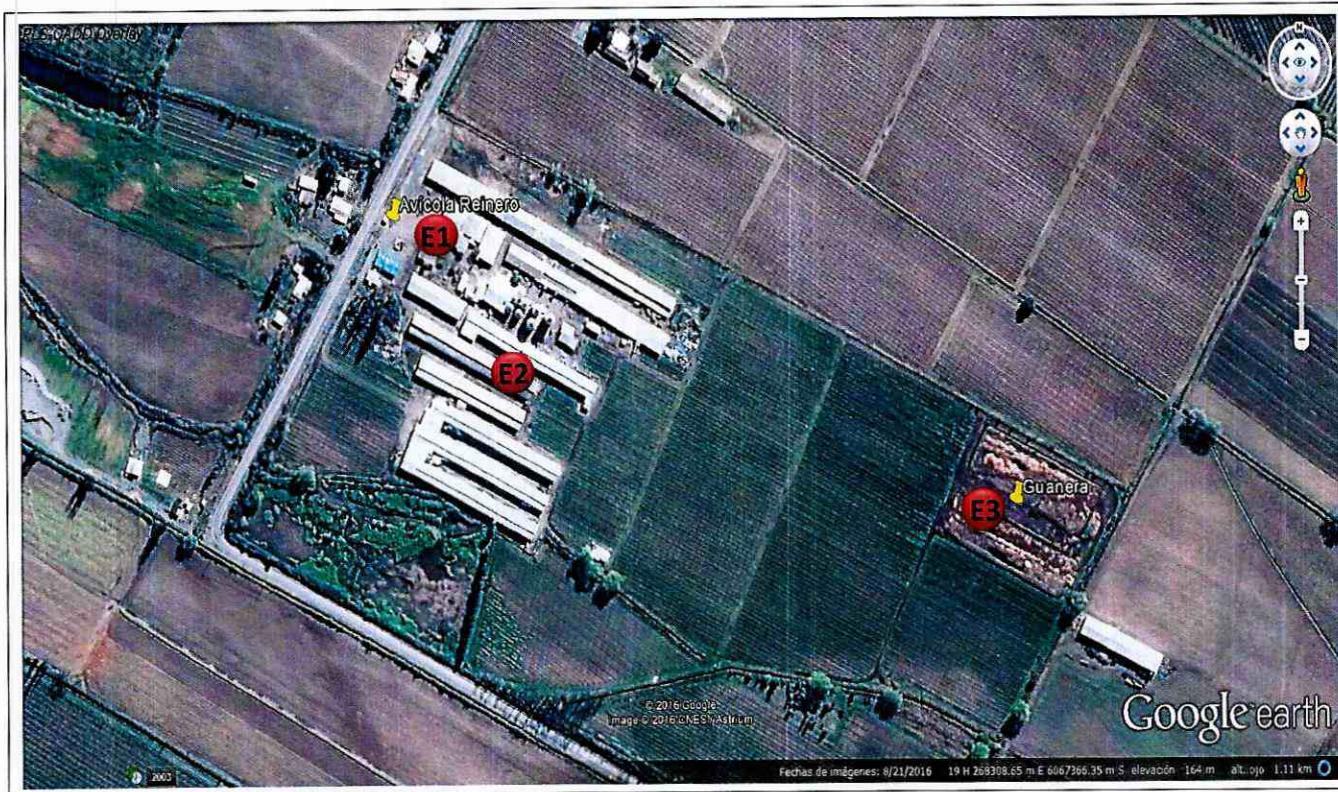
Figura 3. Estaciones inspeccionadas (Fuente: Elaboración propia en base a imagen aportada por SAG).

Nº de estación	Nombre del sector	Descripción estación
1	Oficina	Oficina administrativa dentro de las instalaciones
2	Pabellones	Pabellones destinados a la producción de huevos
3	Guanera	Sector destinado al manejo de guano retirado de pabellones

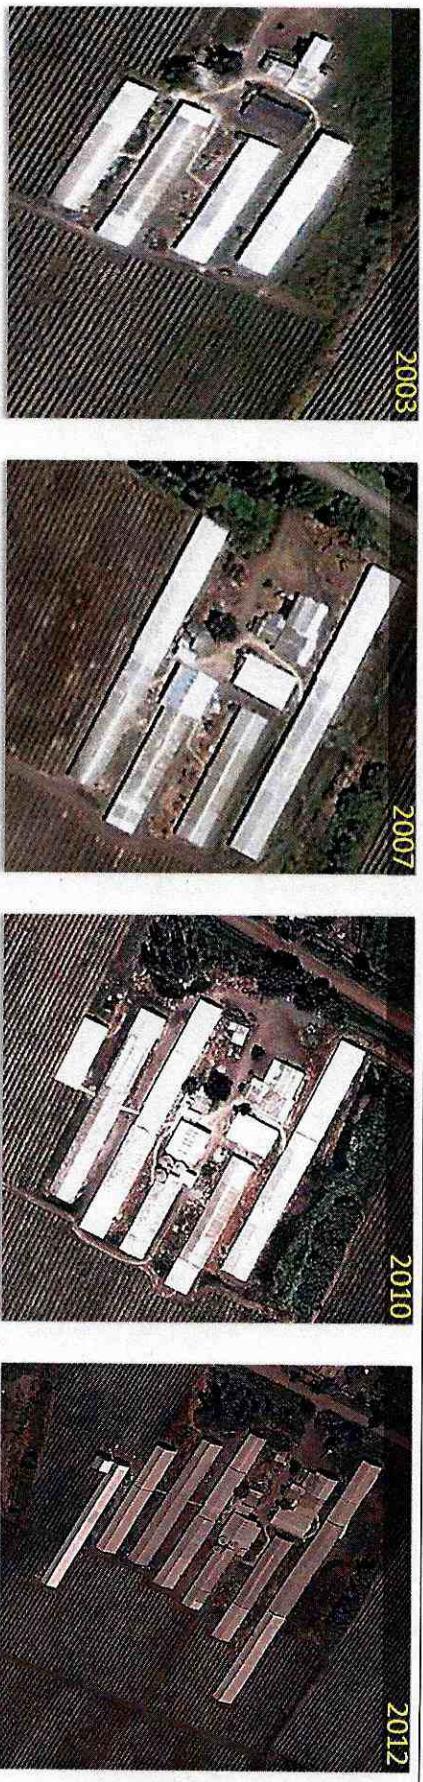
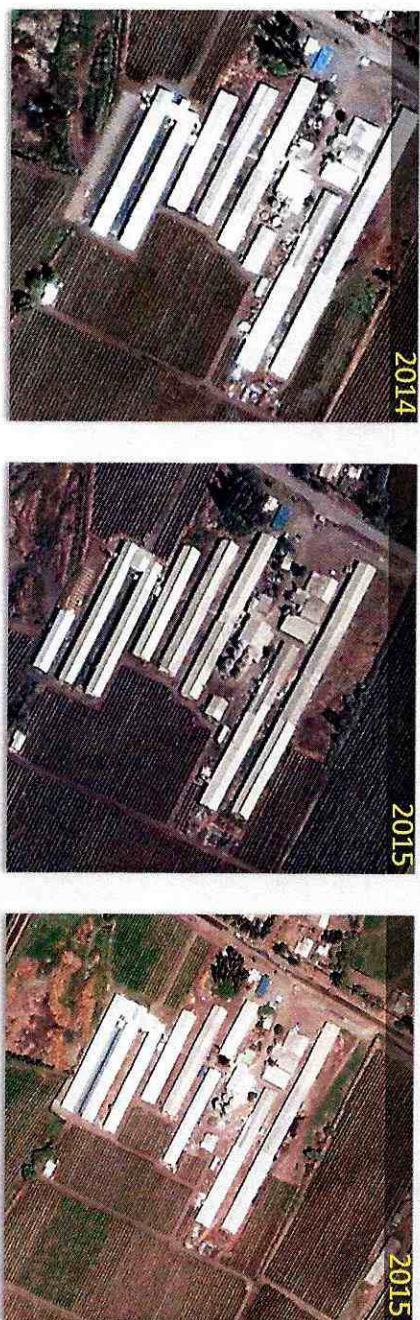
Figura 4.

f. Efectuado un análisis multitemporal en base a imágenes satelitales obtenidas de Google Earth, es posible establecer que el proyecto ha experimentado un crecimiento importante en sus instalaciones desde el año 2007 a la fecha, específicamente en lo que guarda relación con el número de pabellones (ver Figura 4).

Descripción de medio de prueba: Análisis multitemporal en base a imágenes satelitales obtenidas del programa Google Earth. Se puede apreciar el incremento paulatino en el tamaño de las instalaciones (pabellones) entre los años 2003 Y 2015.

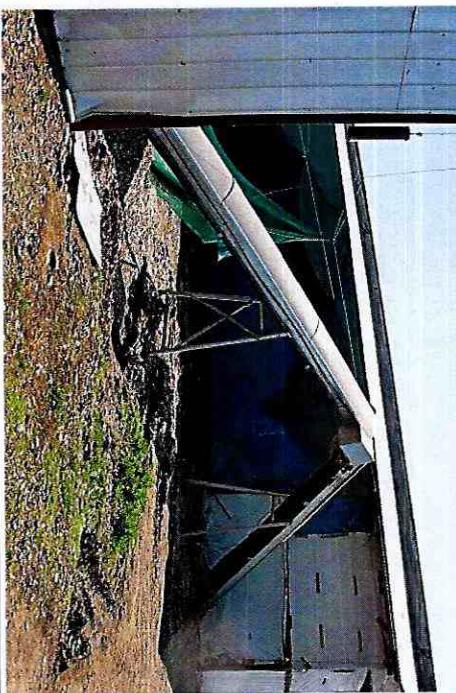
Fotografía 1.	Fecha: 02-09-2016	Descripción Medio de Prueba: Fotografía del plantel, a la izquierda pabellón con sistema tradicional; derecha al fondo pabellón automatizado.

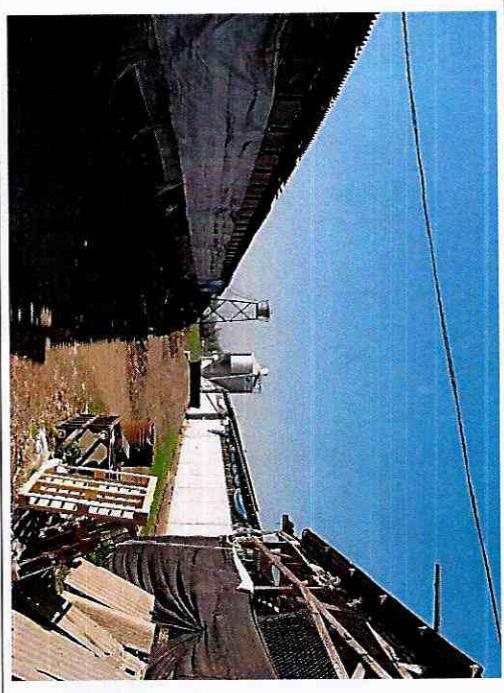
Fotografía 3.	Fecha: 02-09-2016	Descripción Medio de Prueba: Fotografía de uno de los pabellones de postura.

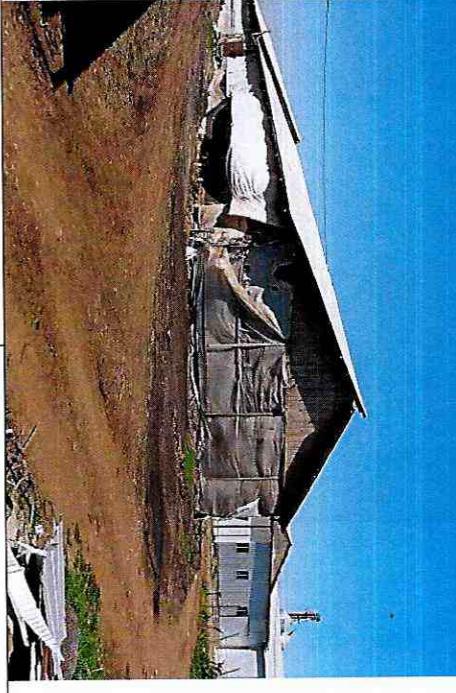
Fotografía 4.	Fecha: 02-09-2016
		Descripción Medio de Prueba: Fotografía de uno de los pabellones antiguos (sin sistema automatizado).
