COD. : 220708-GG-SMA-007

Mat.: Expediente REQ-001-2017

Respuesta a Res.Ex N° 832 del 2022.

Informe Estado Agropecuaria Leche del Bio-Bío, julio 2022

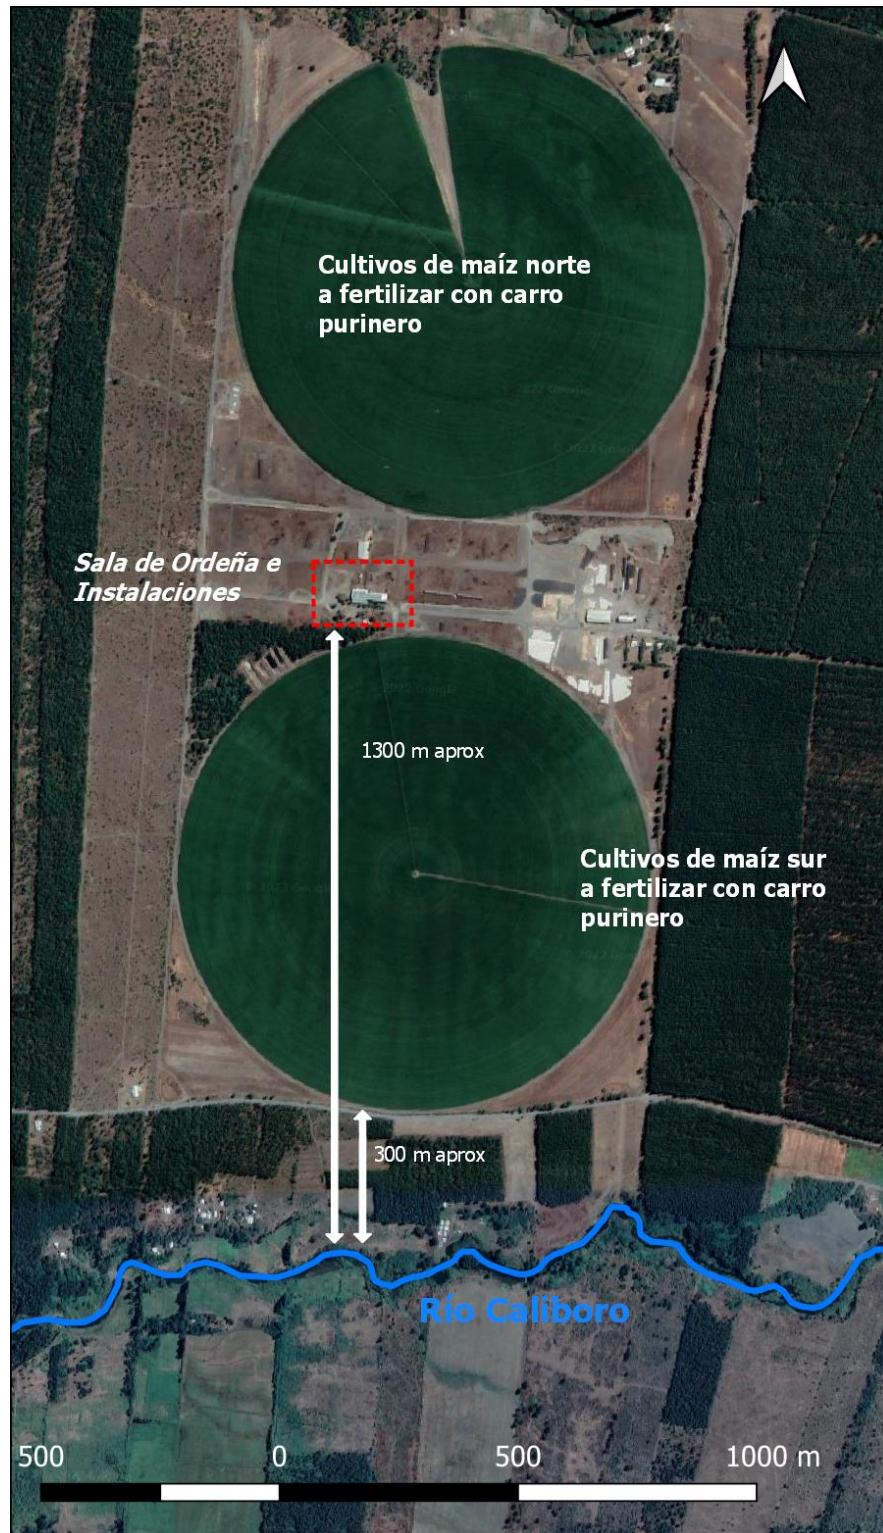
Figura 1. Ubicación de los componentes de la Agropecuaria Leche del Biobío

La Actividad consiste en una sala ordeña tradicional de tipo primario, ubicada en el Fundo Entrepinares / Pedregal Las Pitras, comuna de Los Ángeles, región del Biobío, a aproximadamente 300 metros como mínimo del Río Caliboro, existiendo un camino y un predio entre el río y el predio de la actividad. Cabe mencionar que el sistema que colecta los purines se ubica a más de 1.300 metros del mencionado curso de agua (ver figura siguiente).

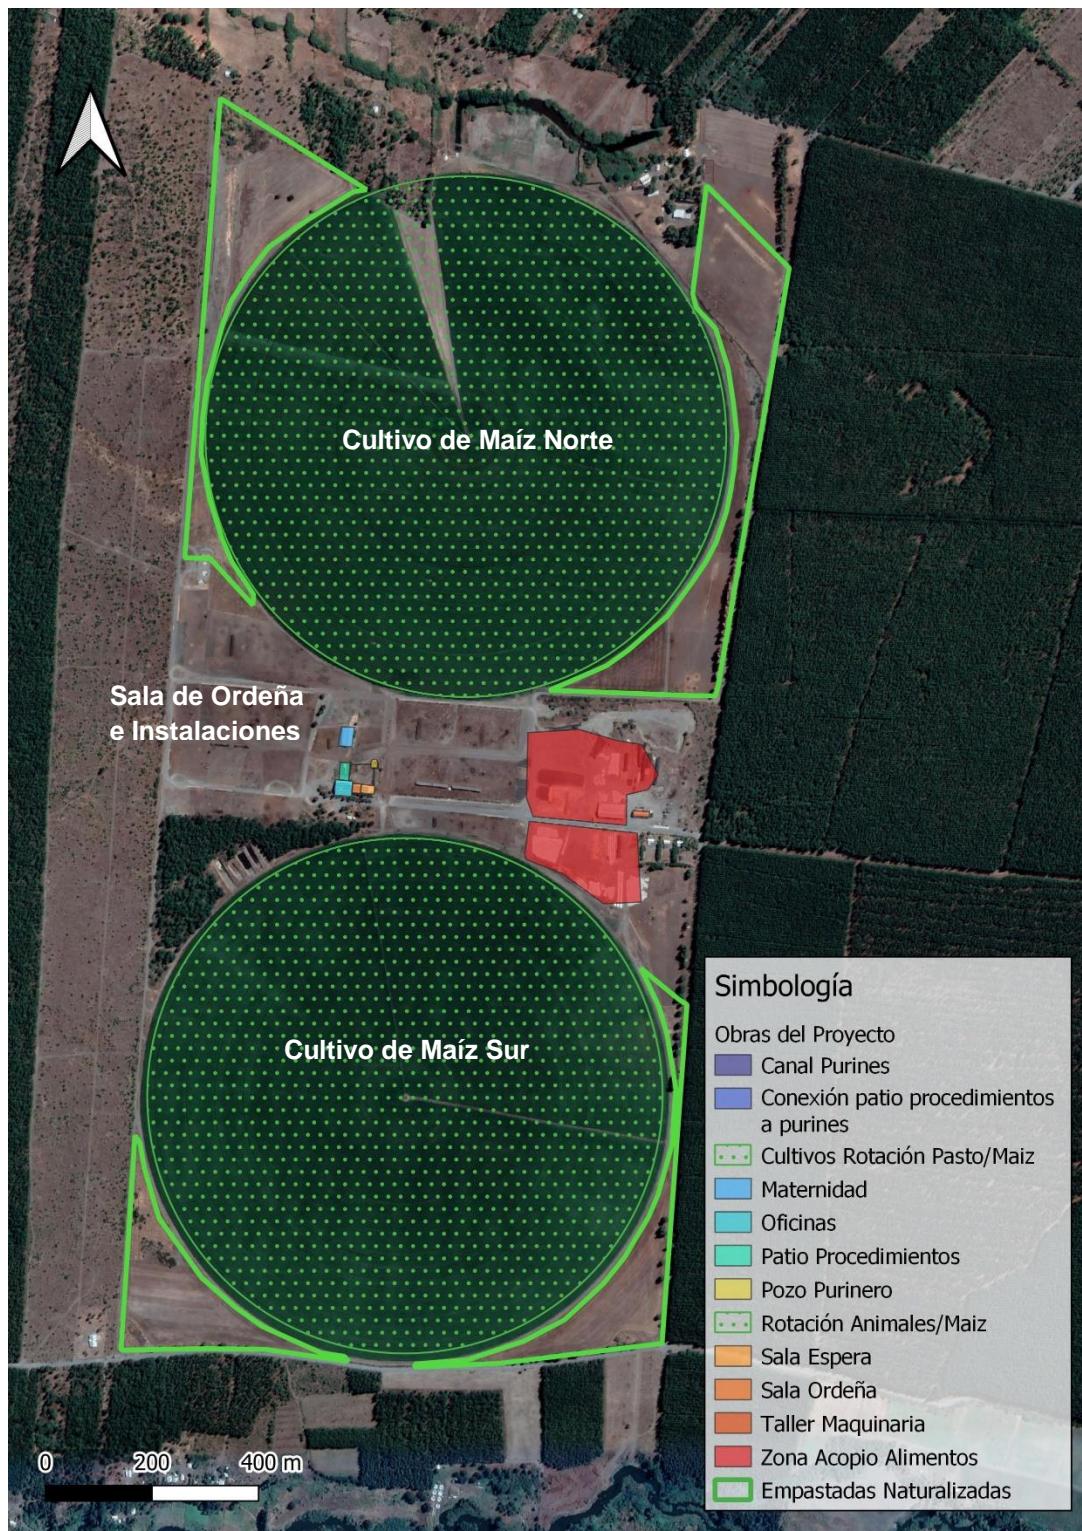
Figura 2. Ubicación de los Cultivos de dentro de Agropecuaria Leche del Biobío

El cultivo de maíz se realiza en dos sectores de forma circular, uno ubicado al norte de la Sala de Ordeña y otro ubicado al sur de ésta. Para efecto de este informe se denominarán “Cultivos de Maíz Sur” y “Cultivos de Maíz Norte”. La ubicación de estos cultivos se puede ver en la en la Figura 2. Estos cultivos comienzan con la siembra a principio de primavera y realizan su crecimiento durante primavera/verano. Luego son cosechados al final del verano, para ser convertidos en alimento para los animales. Una vez cosechados los cultivos, el espacio es usado como potreros abiertos de crianza y alimentación para las vacas durante el otoño/ invierno (ver punto siguiente), para volver a ser sembrados al iniciar la primavera. Durante todo el año, los potreros de los cultivos son fertilizados mediante la aplicación superficial de purines que provienen de la sala de ordeña y corral de procedimientos, esto de acuerdo con lo descrito en el punto 2.4.

Adicionalmente se incorporó nuevas superficies de empastado alrededor de los cultivos de maíz, tal como se muestra en Figura 2.

La superficie total de los cultivos corresponde a 175 hectáreas, de las cuales 26 hectáreas corresponden a nuevos cultivos. La figura anterior muestra la ubicación de estos cultivos, mientras que la siguiente fotografía muestra una de estas empastadas:

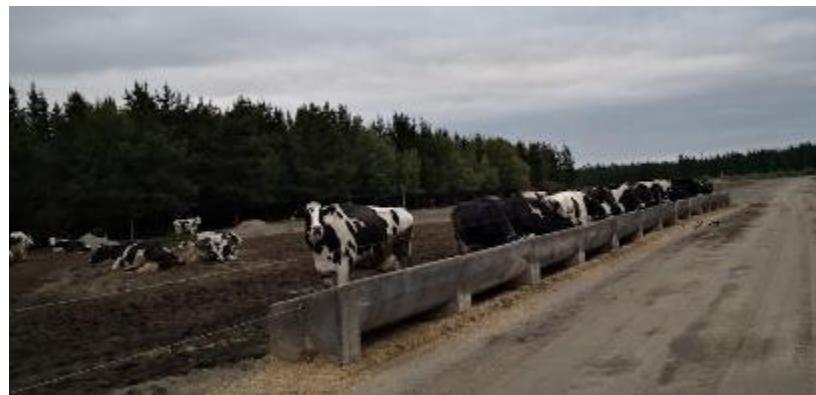
Figura 4. Potreros de verano

- Durante la primavera y el verano cuando los cultivos de maíz presentan plantas, las vacas descansan, se mueven y se alimentan en alguno de los potreros de verano mostrados en la Figura 6. La imagen siguiente muestra uno de estos potreros de verano:

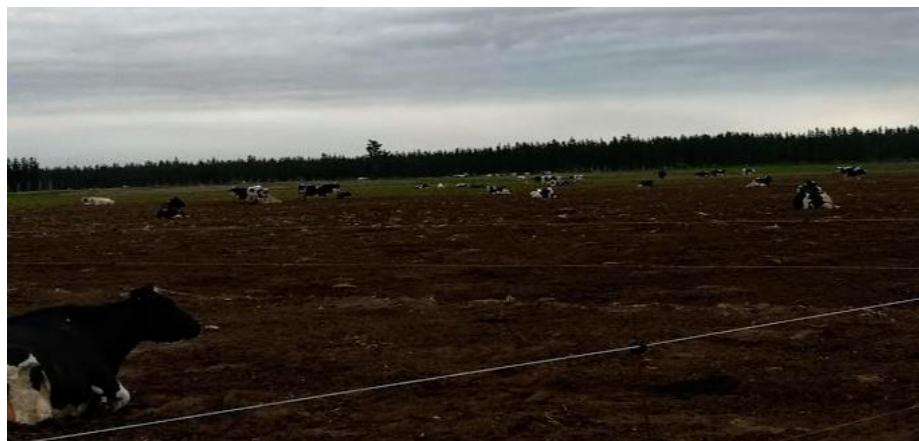
Figura 5. Potreros de invierno

- El otoño y el invierno, cuando los cultivos de maíz ya han sido cosechados, las vacas descansan, se mueven y se alimentan alguno de los potreros de invierno mostrados en la Figura 6. Para optimizar el uso del terreno, manejar la humedad del terreno y aprovechar la fertilización natural; los animales son desplazados aproximadamente cada 15 días a una nueva sección dentro de los potreros de invierno. La imagen siguiente muestra uno de estos potreros de invierno:

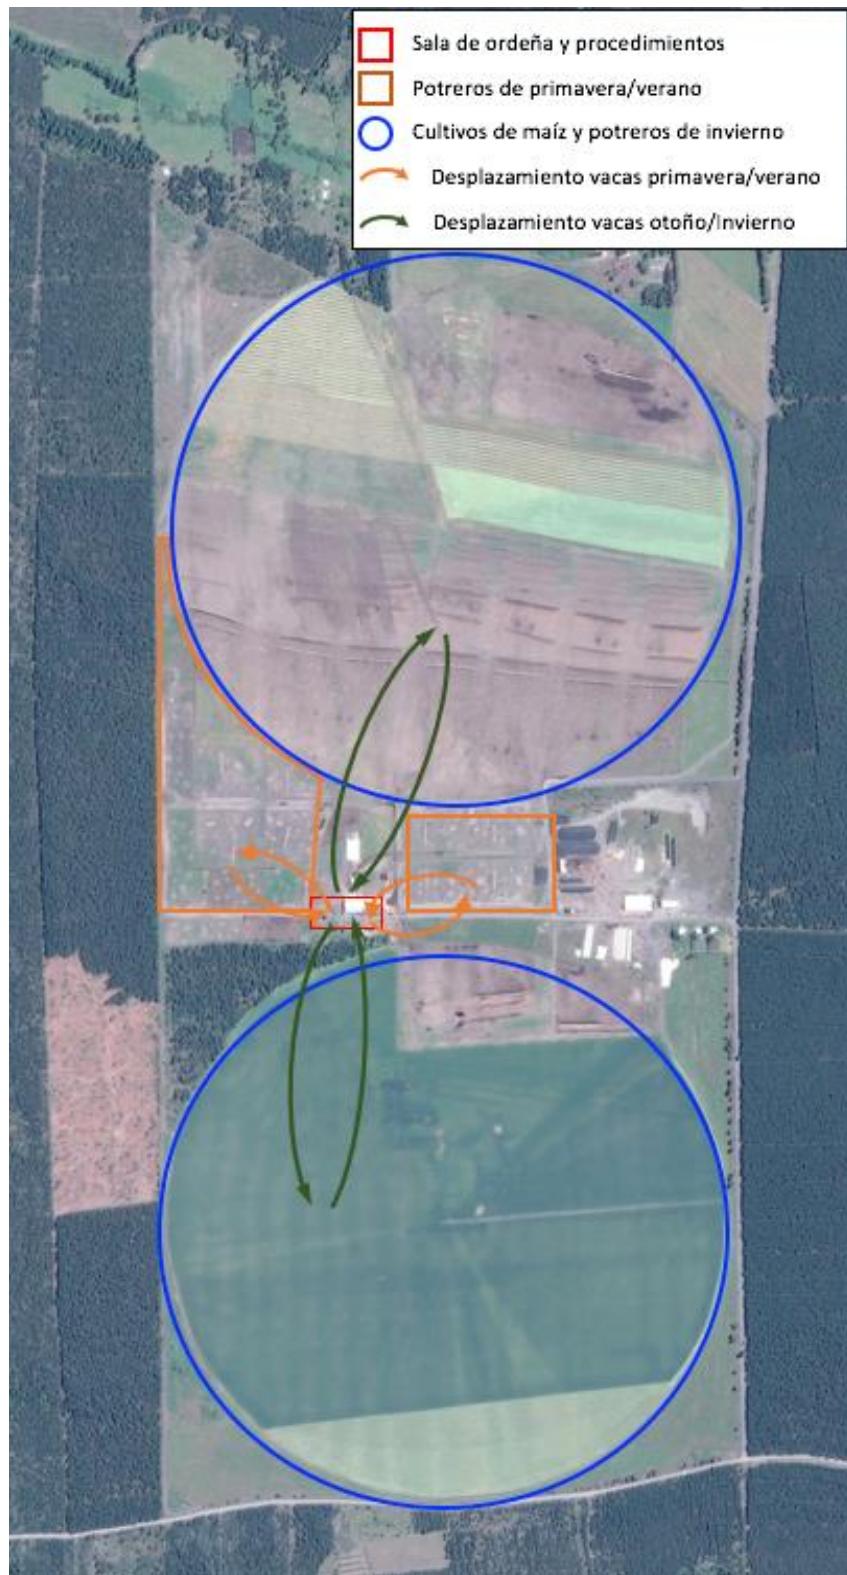
Figura 6. Ciclo de crianza y alimentación de vacas.

Todos estos desplazamientos de las vacas son esquematizados en la Figura 6. Por otra parte, la Figura 9 y Figura 10 muestran en imágenes satelitales, como las vacas se desplazan hacia y desde la sala de ordeña en diferentes épocas de año. Notar que en la Figura 9 los cultivos de maíz se encuentran cosechados y las vacas usan dichos lugares. Por otra parte, en la Figura 10, los cultivos no han sido cosechados aún y las vacas se ubican solo en los potreros de verano.

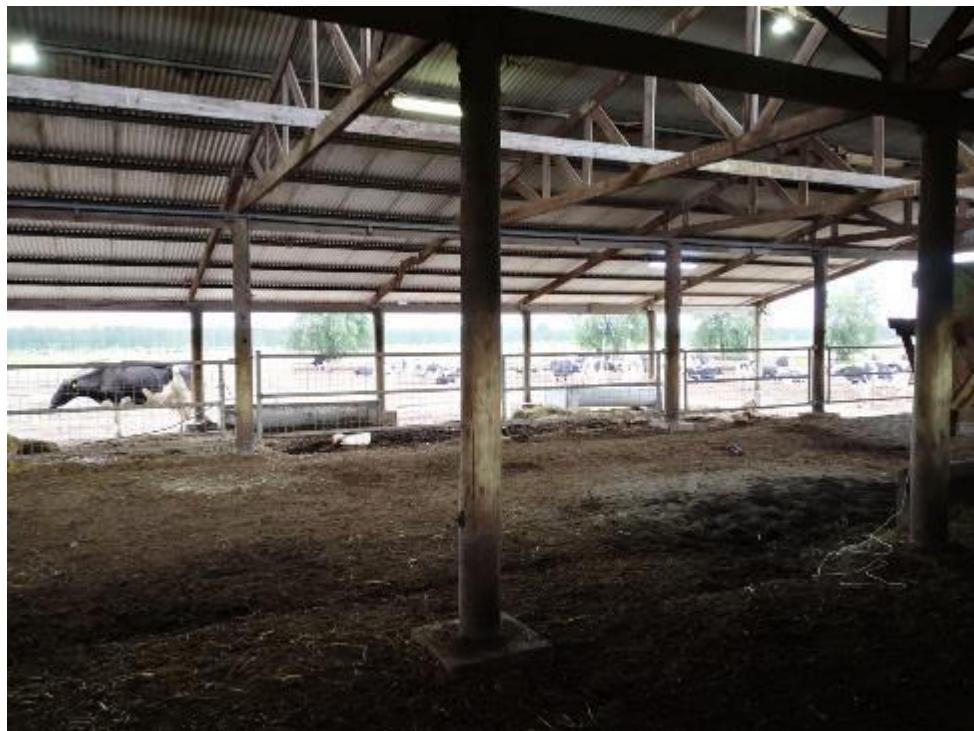
- Las vacas que se encuentran preñadas son apartadas del resto y mantenidas en corrales abiertos ya sea potreros de primavera verano y en las zonas de cultivo durante el invierno. Durante la preñez estas vacas no son ordeñadas y se mantienen al aire libre.
- Una vez que se acerca el momento del parto, estas vacas son llevadas a un corral contiguo a la maternidad; en la parte posterior de la fotografía de la Figura 7 se puede ver este corral abierto. Una vez que la vaca comienza su trabajo de parto, es llevada bajo techo, para el nacimiento del ternero o ternera, por un periodo máximo de 48 horas (techumbre mostrada en Figura 7). La ubicación de la maternidad se muestra en la Figura 9, Figura 10.

Figura 7. Maternidad se ve zona para partos (frente de la imagen) y corral abierto para vacas preñadas (en el fondo de la imagen).

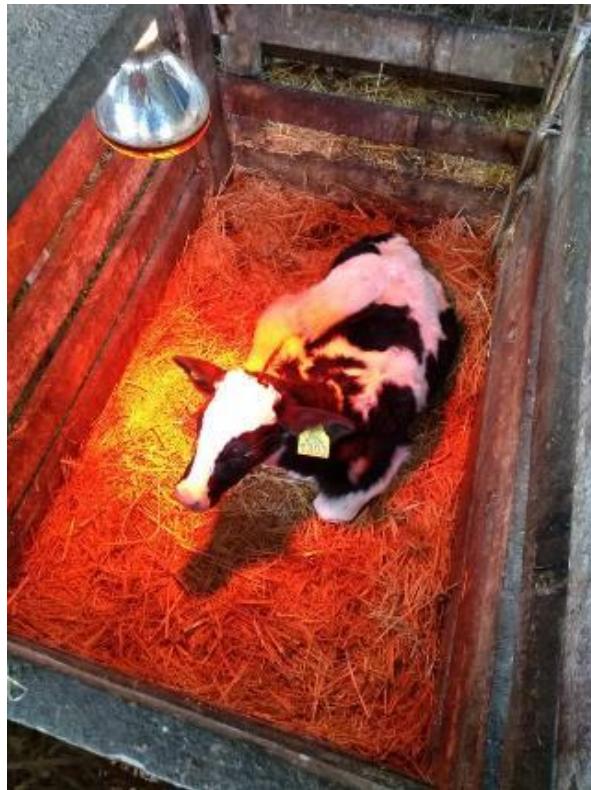
Figura 8. Jaula de Maternidad

- Una vez nacida la cría, está es mantenida en jaulas con camas de paja dentro de la maternidad. En este lugar permanecen hasta 15 días donde son cuidados y alimentados para su crecimiento, llegando a ser como máximo 50 animales en la maternidad.

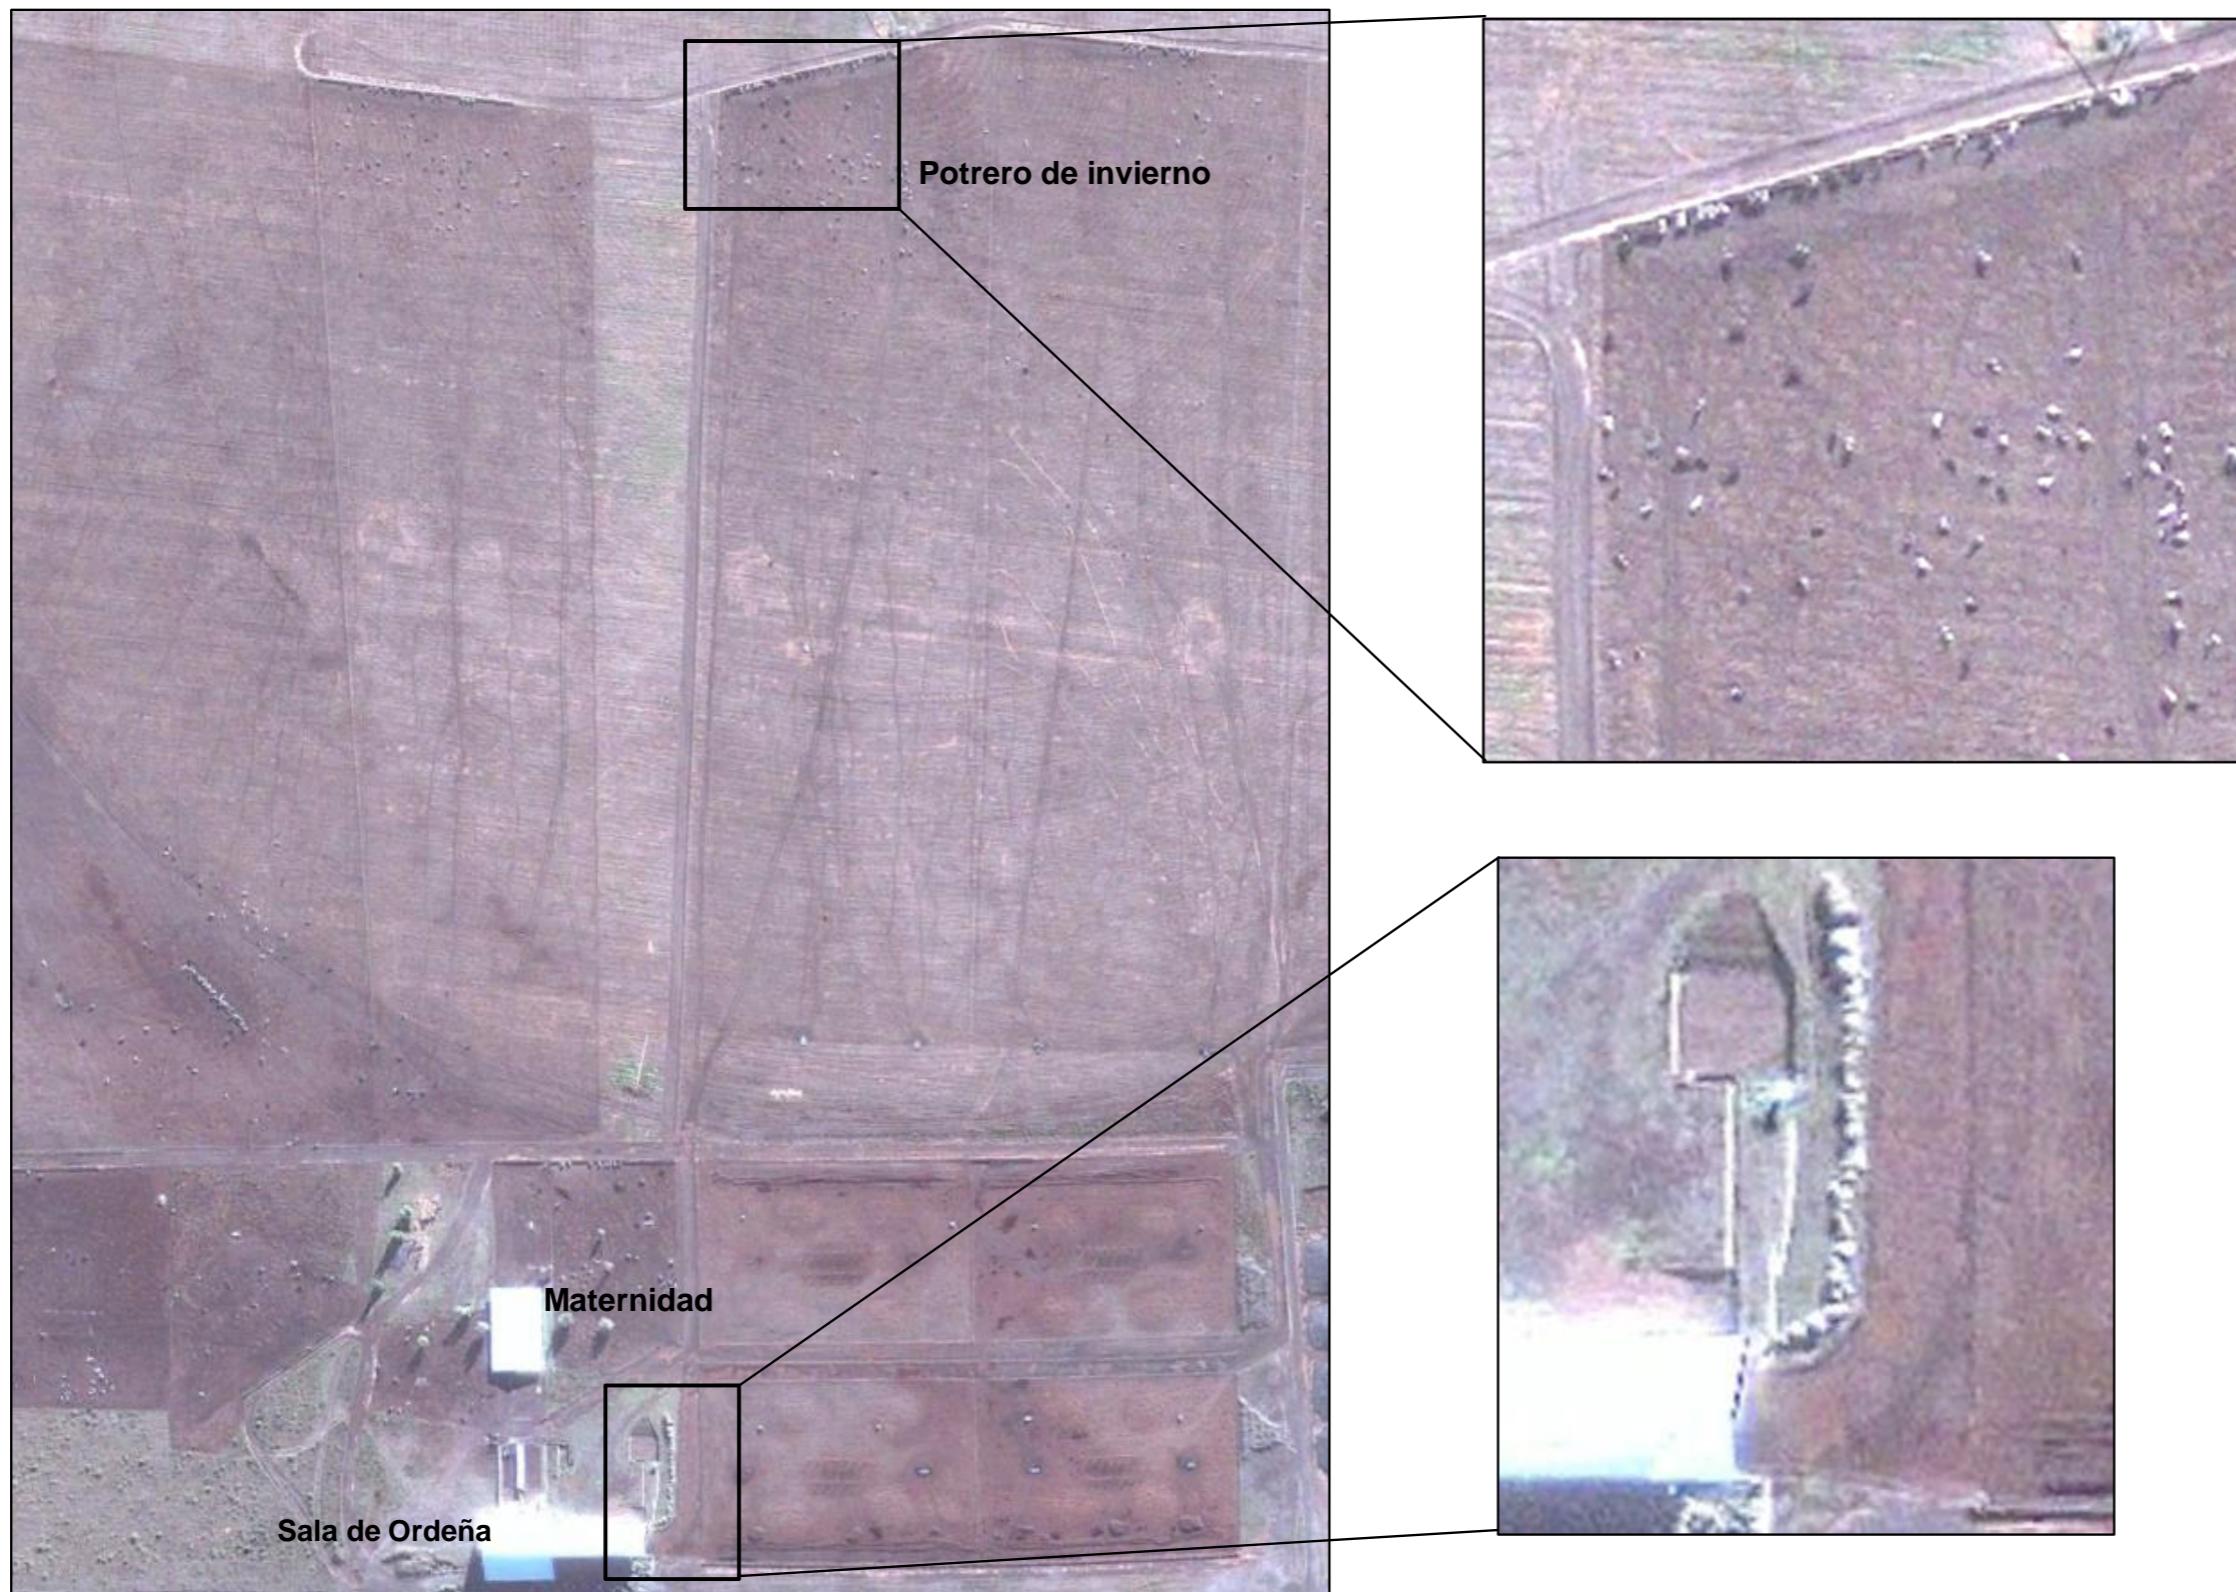
Figura 9. Vacas en potreros de otoño/invierno y desplazándose a la sala de ordeña durante el mes de mayo 2010 Imagen disponible en Google Earth

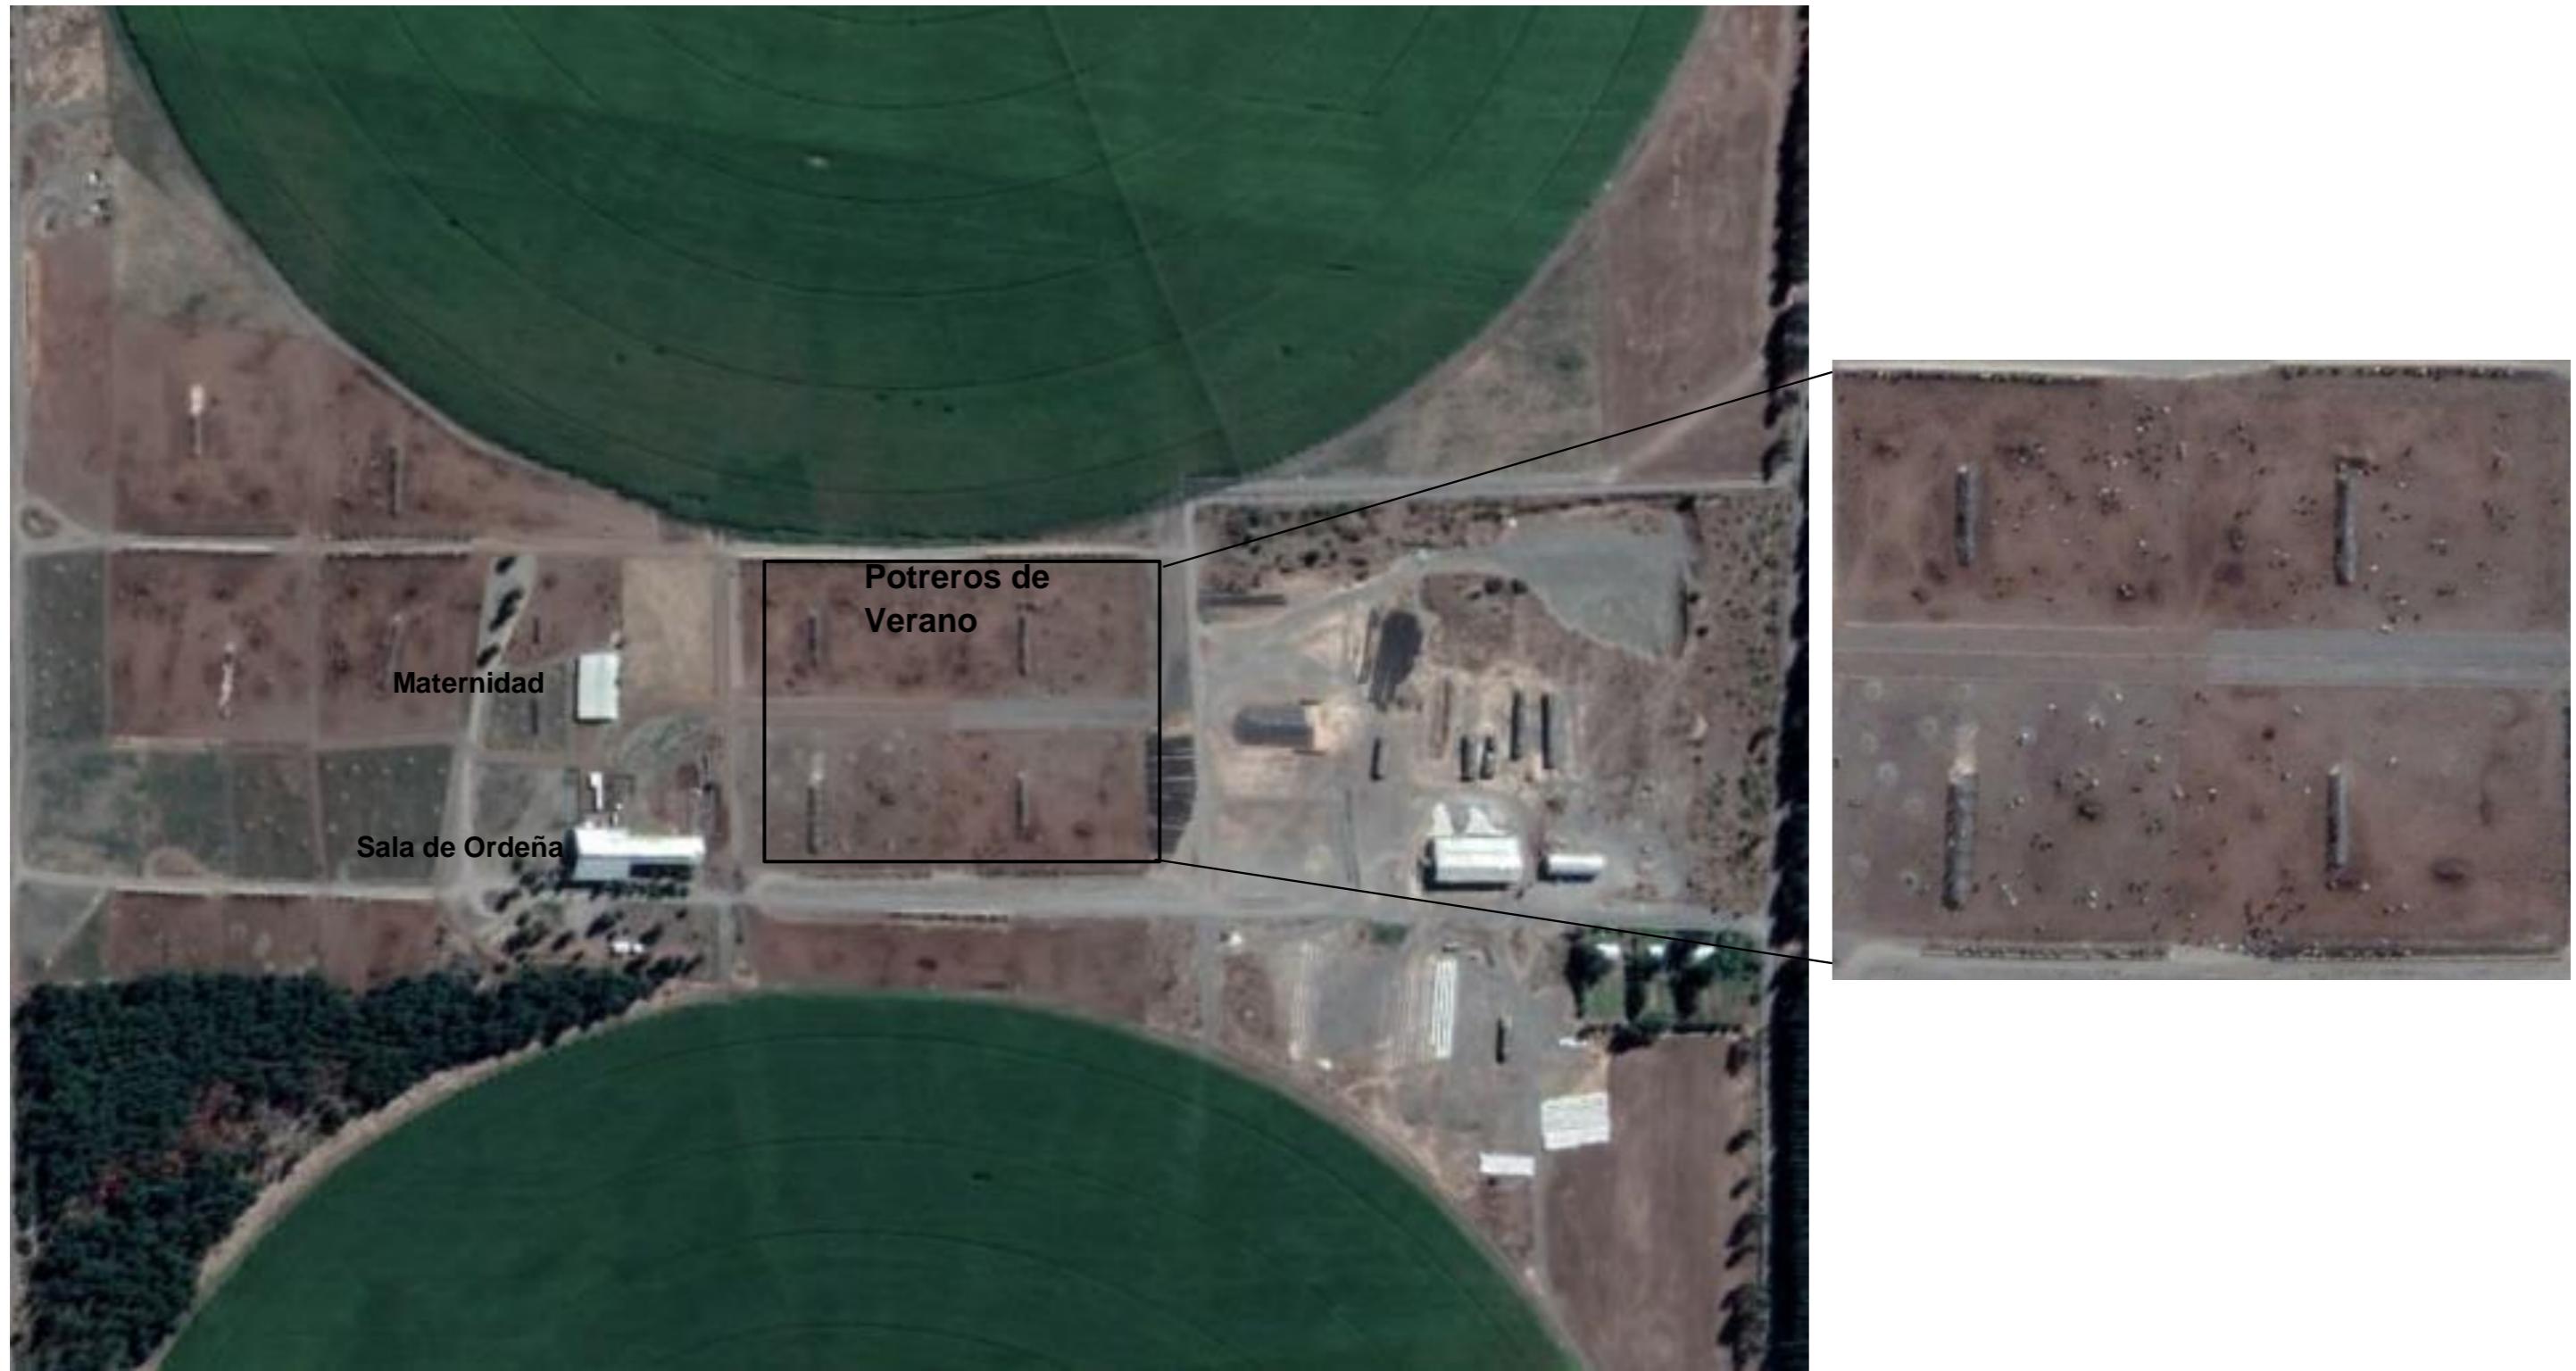
Figura 10. Vacas en potreros de primavera/verano y desplazándose a la sala de ordeña durante el marzo de enero 2019. Imagen disponible en Google Earth

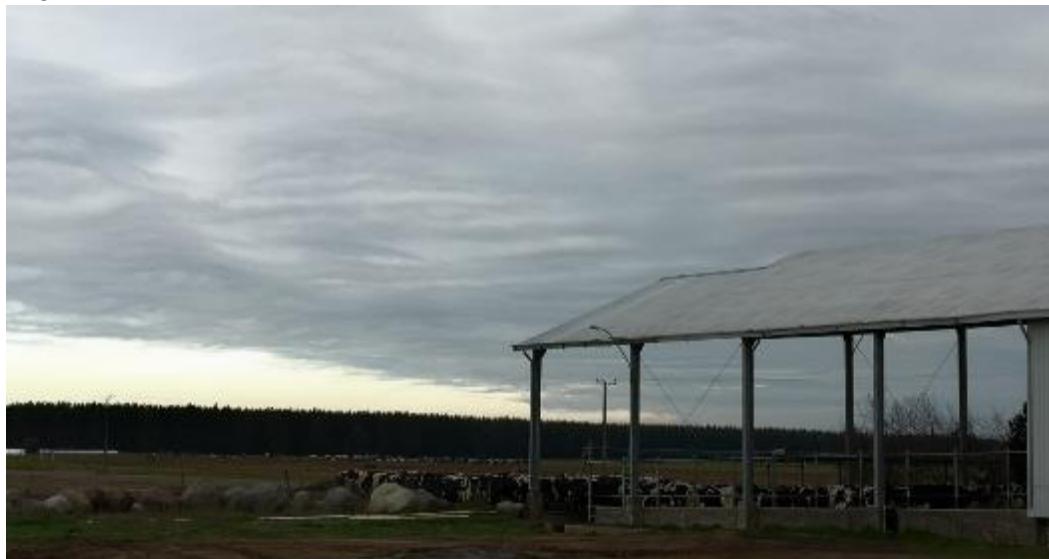
Figura 11. Vacas siendo ingresadas a la sala de ordeña

- Las vacas son llevadas dos veces al día a la sala de ordeña para la extracción de la leche, caminando desde el punto donde se encuentren hasta la sala de ordeña. Este proceso dura hasta 90 minutos, considerando los traslados desde y hacia la sala de ordeña y la espera en la entrada de la misma. En la sala de ordeña los animales están un máximo de 20 minutos. Dadas las dimensiones e implementación de la sala de ordeña, la extracción de la leche dentro de esta instalación se realiza en 36 vacas simultáneamente por los 20 minutos mencionados. La siguiente imagen muestra las vacas siendo llevadas a la sala de ordeña:

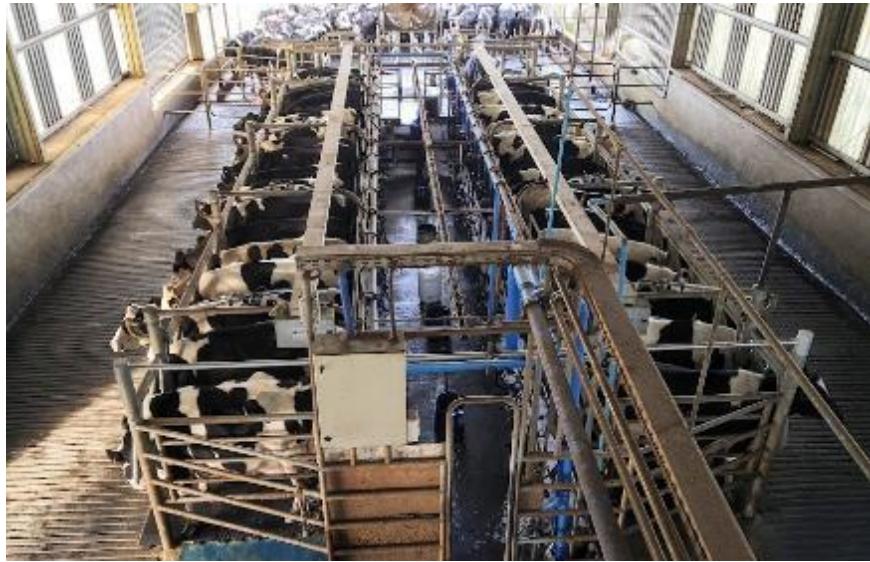
Figura 12. Interior de la sala de ordeña

- Una vez en la sala de ordeña, la leche es extraída de las vacas mediante máquinas especializadas y conducida a estanque refrigerados mediante bombas y tuberías. La leche es acumulada temporalmente en los estanques hasta ordeñar todas las vacas, momento en el cual, la leche **es retirada por el comprador, sin que exista procesamiento o transformación alguna de ésta**. La siguiente imagen muestra los animales al interior de la sala de ordeña:

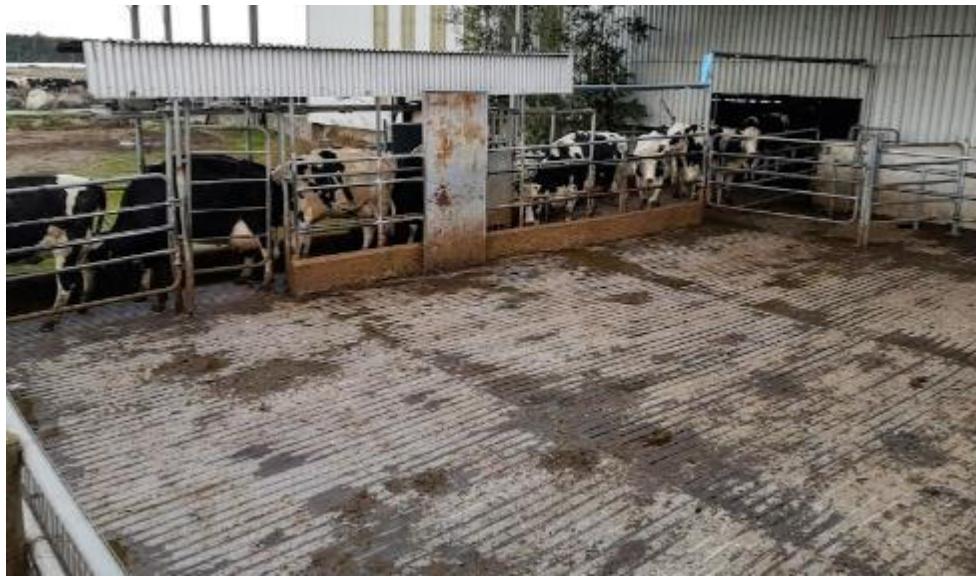
- Luego de la ordeña, algunas de estas 36 vacas pasan al corral de procedimientos sanitarios y veterinarios en caso de ser necesario, donde son revisadas y se les aplican los medicamentos necesarios, proceso que toma un máximo de 2 horas y se realiza a un máximo de 40 animales simultáneamente. Este lugar no está destinado a alimentar a los animales, sino que a que se realice la inspección veterinaria y de ser necesario aplicar algún procedimiento.

Figura 13. Corral de procedimientos sanitarios y veterinarios, se puede ver animales saliendo de la sala de ordeña

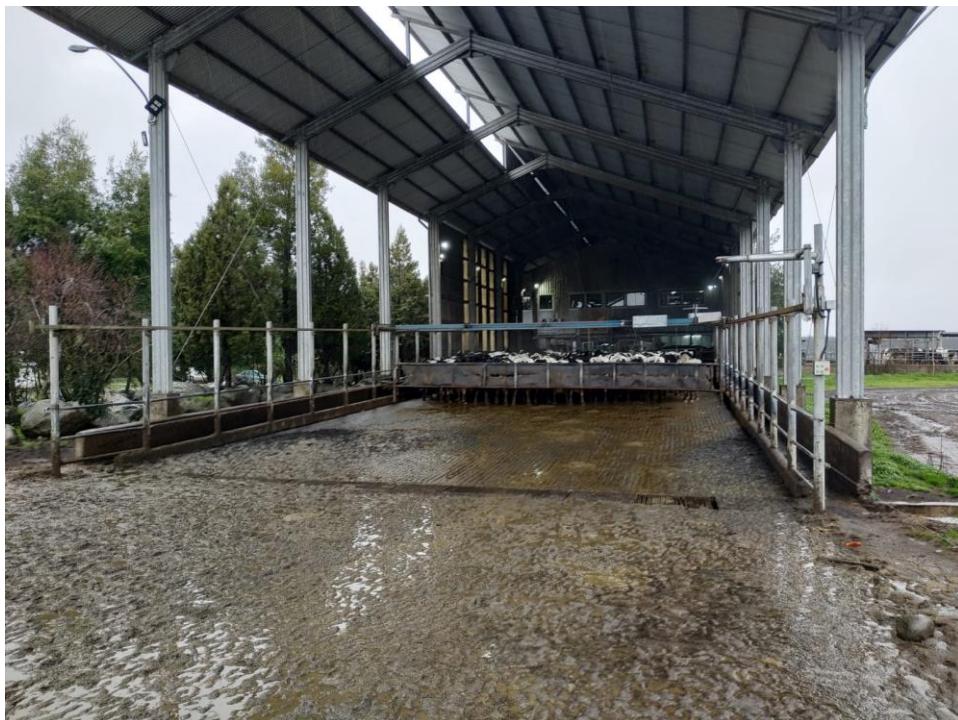
Figura 14. Radier zona de ingreso a sala de ordeña.

El radier del espacio de espera previo a la sala de ordeña, fue ampliado. Específicamente la parte por donde las vacas acceden a este espacio, llegando a una superficie total de 352 m². La finalidad de esta ampliación es contar con la superficie suficiente para que las vacas no arrastren arena que se mezcle con los purines.

- La sala de ordeña, la sala de espera, el radier de acceso previo a esta y el corral de procedimientos sanitarios y veterinarios, cuentan con cubierta de hormigón y con sistema de canaletas que permitirán la conducción de los purines generados hacia el canal de purines (con trampa de arena). Esto permite que los purines, luego de caer de los animales, puedan ser lavados mediante agua a presión y conducidos por los canales hacia una piscina de acumulación temporal, la cual está construida en hormigón impermeable. Cabe mencionar que se realizó una ampliación del radier de entrada a la sala de ordeña y se implementó la trampa de arena mencionada con el objetivo de evitar el ingreso de esta y disminuir su presencia en los purines, adicionalmente se ha optimizado el uso del agua para el lavado del radier, disminuyendo el volumen de generación de purines.

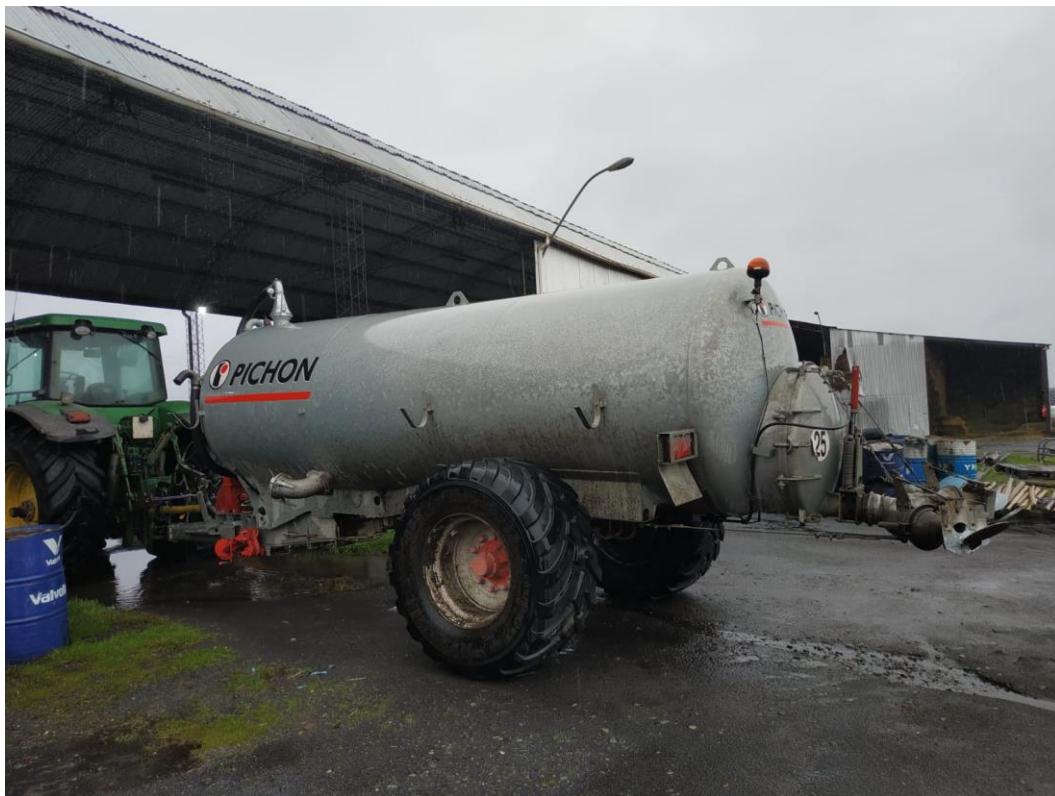
Figura 15. Carro Purinero para fertilización de cultivos.

- Los purines se acumulan en la piscina purinera de hormigón como máximo durante una semana, período en el cual sedimentan los componentes sólidos o guano.
- La parte líquida de los purines, es recuperada y llevada a ambos Cultivos de Maíz, cada 2 días, mediante un carro purinero implementado luego de septiembre 2020, siendo aplicado de manera homogénea hasta completar la fertilización de todos los cultivos en aproximadamente un año. El guano es retirado mediante maquinaria pesada, para ser aplicado en los potreros como fertilizante, lo mismo ocurre con las camas de paja de la maternidad una vez que dejan de ser utilizadas. En la Figura 17 se muestra el aprovechamiento de la fracción líquida de los purines y el guano en la fertilización de terrenos.

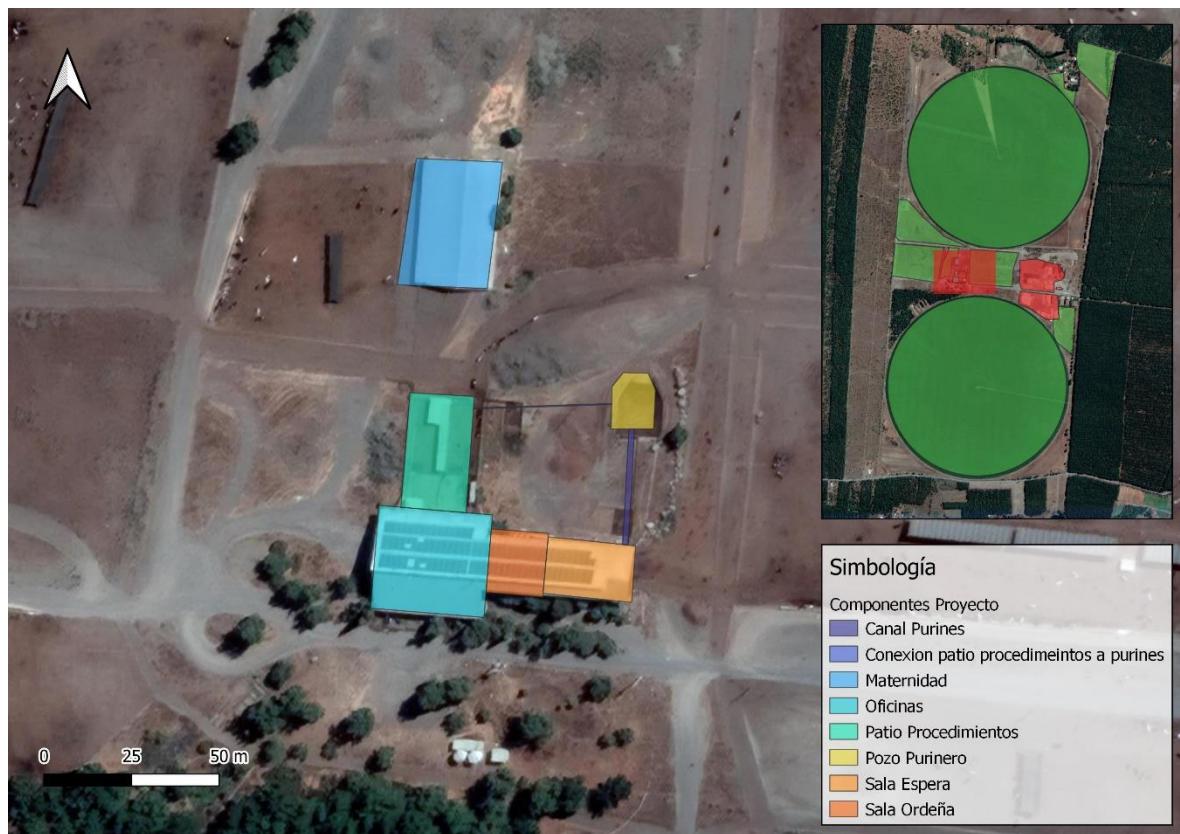
Figura 16. Planta de obras construidas del proyecto.

La figura siguiente muestra la ubicación de la sala de ordeña, los canales de purines y demás componentes descritos.

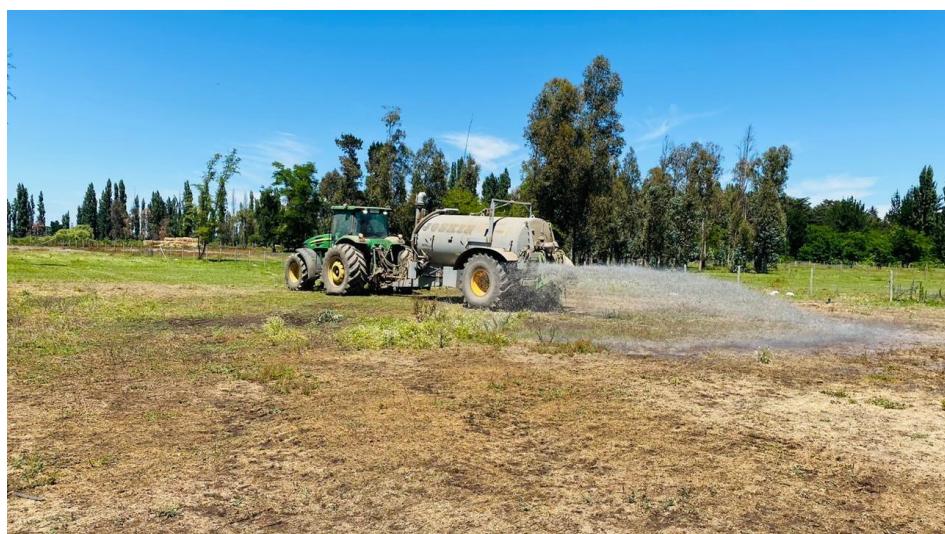
Figura 17. Imagen Referencial de fertilización de cultivos.

La imagen siguiente muestra los purines y guanos siendo aprovechados en la fertilización de los suelos:

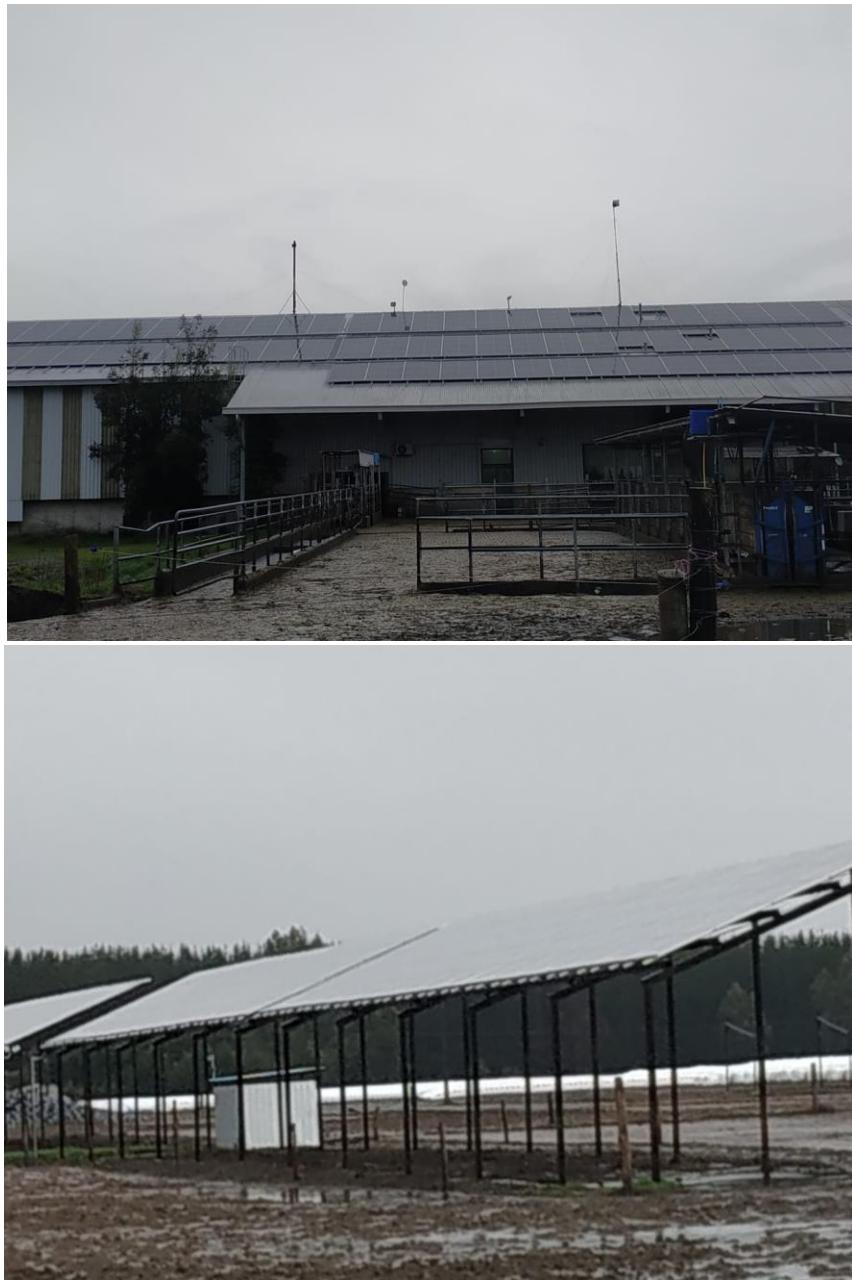
Figura 18 Sistema de Generación Fotovoltaico.

Desde septiembre del 2020, se ha implementado con un sistema de generación fotovoltaica en el techo de la oficina y de la sala de ordeña, permitiendo el autoabastecimiento a partir de energías renovables no convencionales. Su potencia es de 200 kw, los cuales al mismo tiempo entrega energía limpia al sistema de distribución local, mediante una conexión eléctrica de 23 kv con una potencia de 200 KVA. A continuación, se muestran en la Figura 18
