MINERA MONTECARMELO S.A.

Informe Técnico y Plan de Recuperación de Suelo

Fitorremediación en el Sector de Los Maitenes,
Comuna de Puchuncaví

En cumplimiento a la sentencia D-32-2016, del 14 de mayo de 2019,
del Segundo Tribunal Ambiental

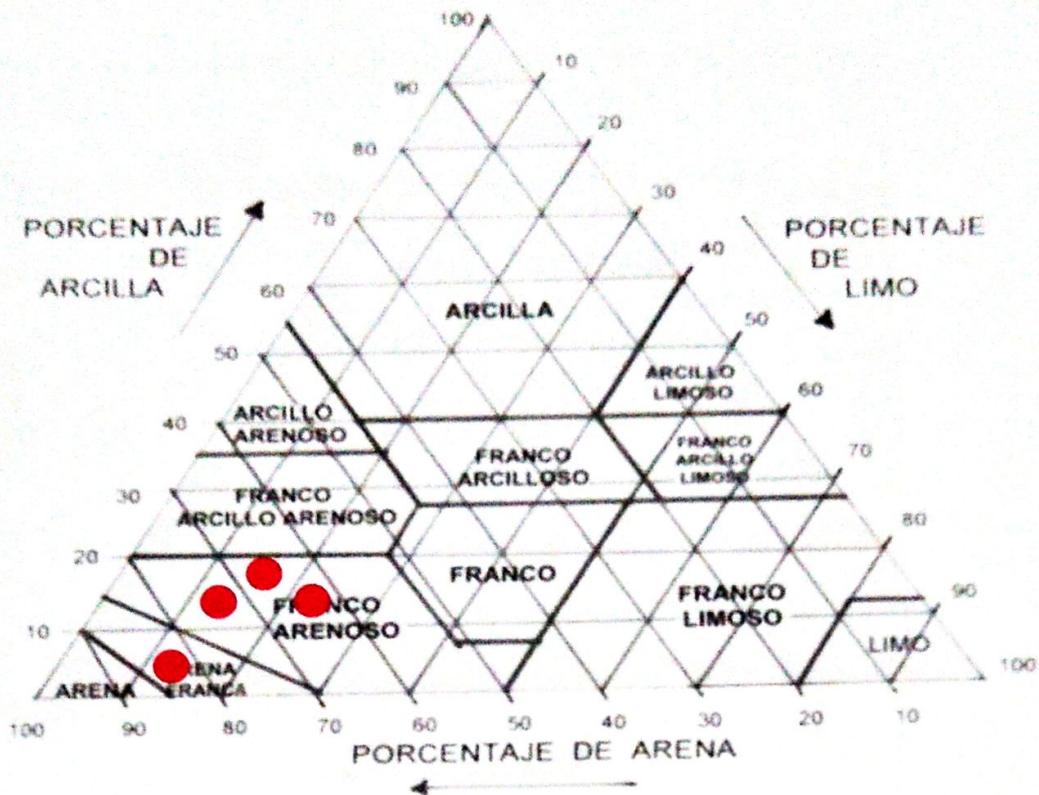
Figura 1: Triángulo textural del suelo. Los puntos rojos indican el tipo textural de las muestras de suelo analizadas.

Los resultados del análisis de suelo para determinar parámetros de referencia, realizado en el área de estudio (sectores 2, 4, 6 y 7), determinan que éste presenta alta toxicidad por cobre (Tabla 1); su textura es franco arenoso con tendencia a arcillosa (Figura 1), lo cual implica mínima retención de humedad, pérdida de nutrientes por lixiviación y susceptibilidad a la compactación, lo que impide una adecuada oxigenación del suelo, así como escasez de nutrientes esenciales, puesto que prácticamente carece de materia orgánica y manifiesta nula actividad biótica edáfica, además de un pH ácido (Anexo de análisis de fertilidad). Por todo lo anterior, se concluye que la condición general del suelo es muy pobre y no apta para cultivos.

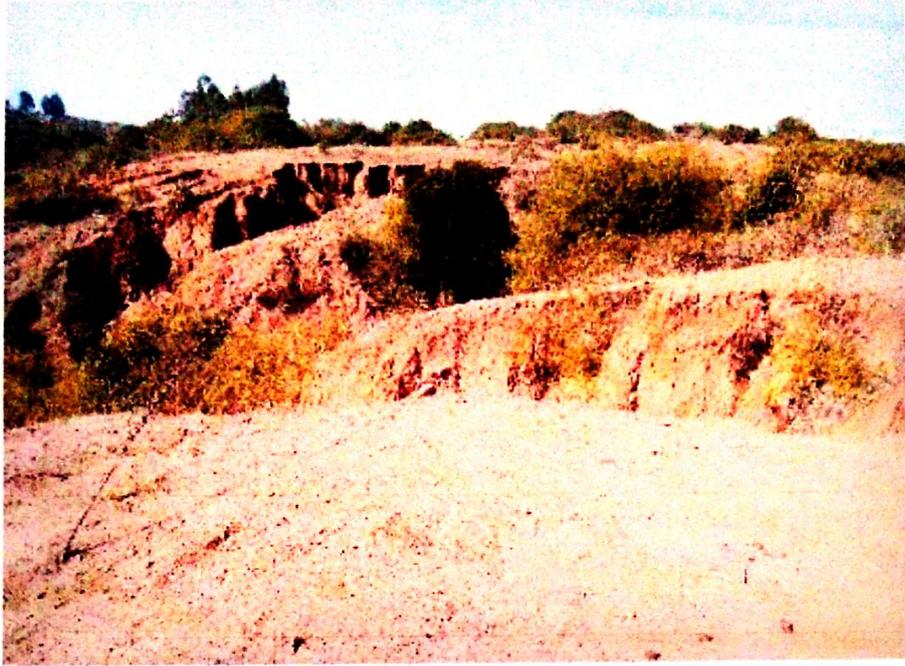
Imagen 3: Cárcavas aledañas.

Estas características generales son consecuencia de diversos aspectos naturales e impacto antrópico del lugar. La condición natural del área de estudio se identifica como vega densa árida; la infertilidad del suelo y acidez, son producto de más de cinco décadas de lluvia ácida producida por la fundición de cobre Codelco Ventanas (Ginocchio, 2000).; la erosión y empobrecimiento del suelo (Imagen 4) son el resultado de la sobreexplotación por mal manejo de pastoreo y de cultivos (Contreras, De Kartzow, Figueroa, Negrete, 2015), (imagen 5), y la desatada presencia de cárcavas (imagen 3) asociadas a la geomorfología, resultan en el background actual de condición del suelo del sector de Los Maitenes.

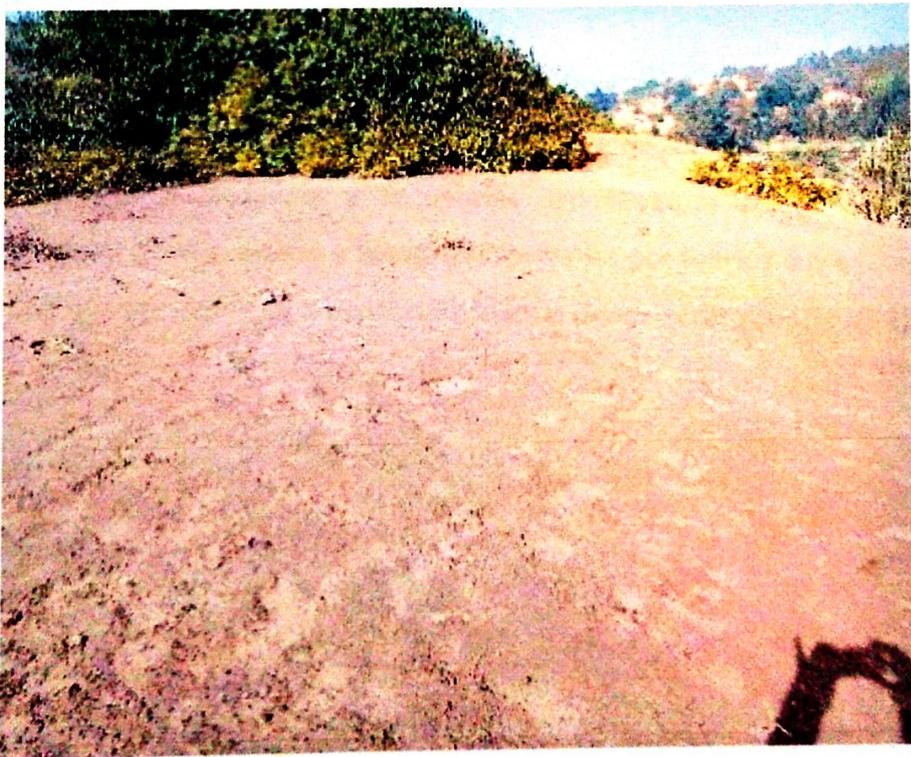
Imagen 4: Erosión del suelo.

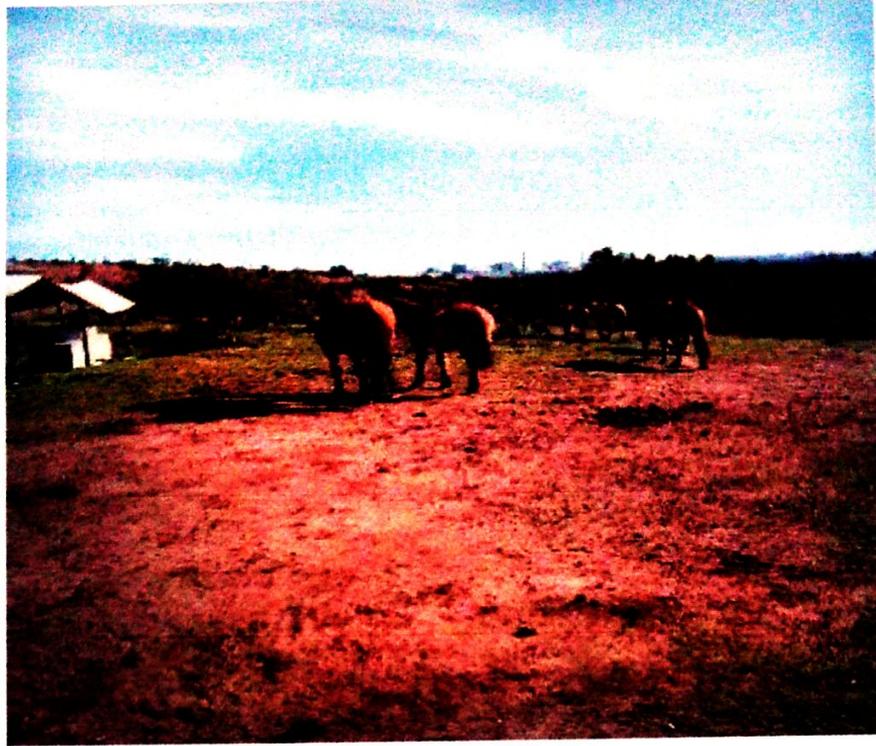
Imagen 5: Sobrexplotación por actividad ganadera.

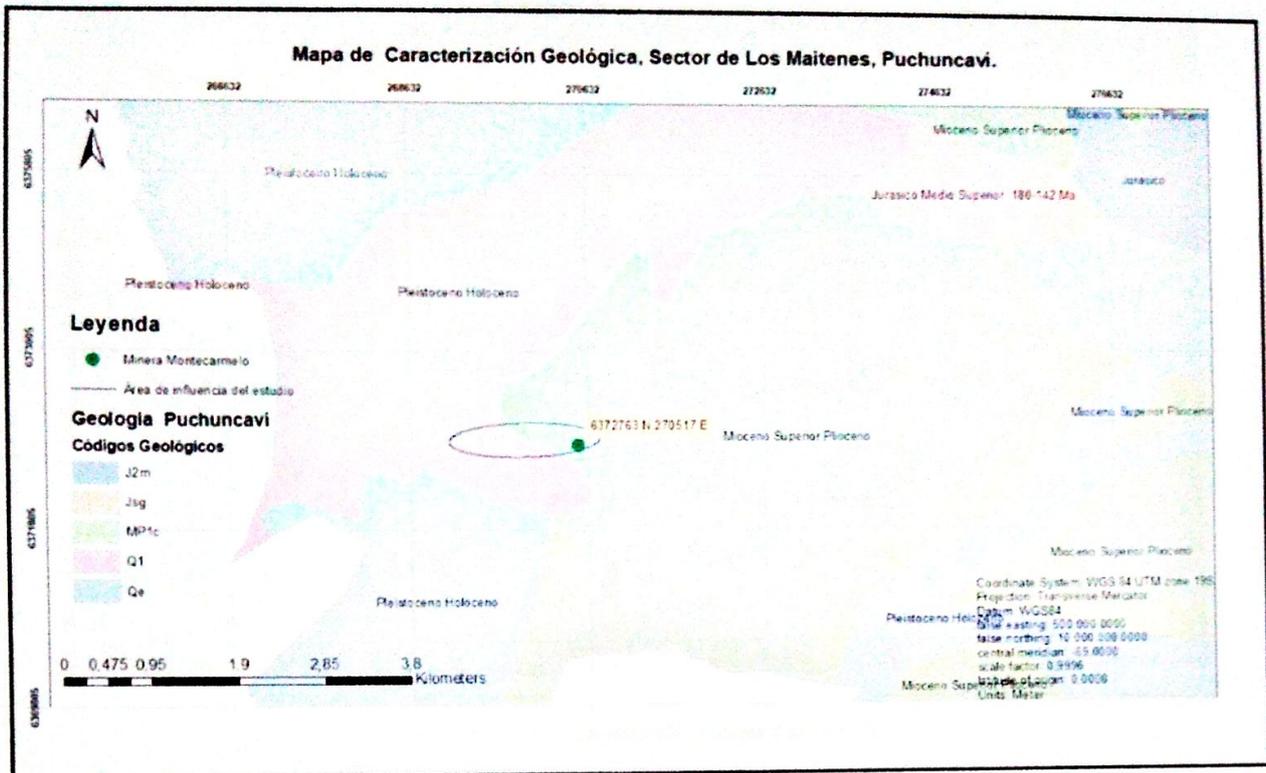
La formación geológica correspondiente al sector de estudio se denomina Formación Horcón, compuesta de Secuencias Sedimentarias de la época Mioceno Superior-Plioceno, de la era Cenozoica, periodo Neogeno; y Secuencias Sedimentarias del Holoceno Cuaternario, compuestas por gravas, arenas y limos, transportadas por fuertes lluvias (depósitos aluvio-coluviales), que provienen de la erosión de laderas (Mapa geológico, Figura 2).

Figura 2: Mapa de elaboración propia, con data del SERNAGEOMIN.

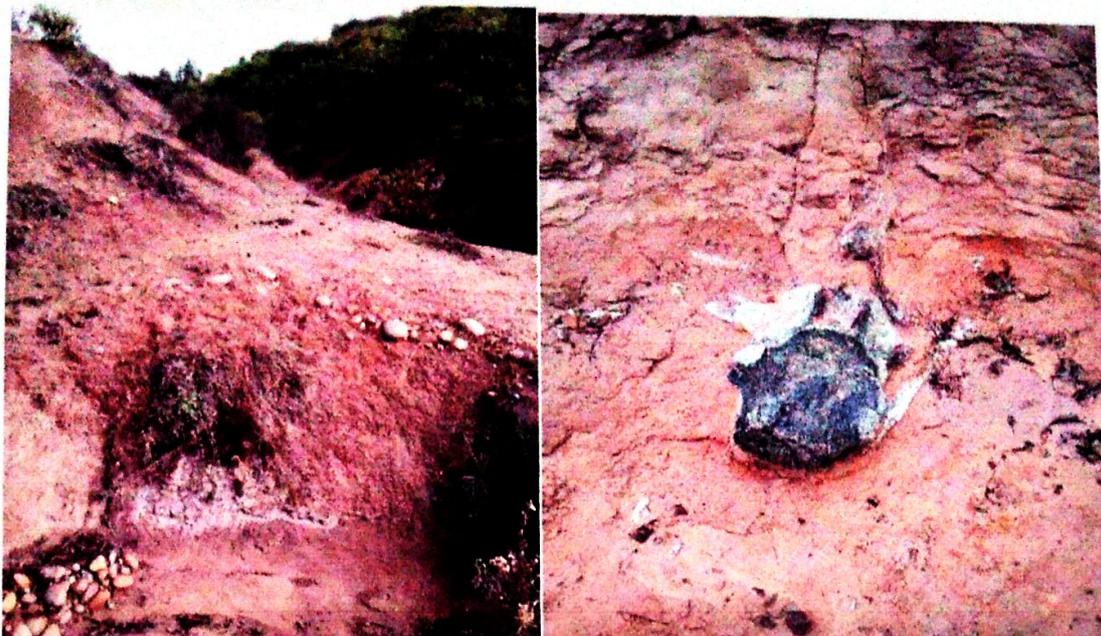
Imágenes 6 y 7: Quebrada y fósiles de ballena.

Estas formaciones se asocian a cuencas costeras, representado por una serie de pequeñas quebradas cuyas aguas descienden desde las laderas occidentales de la Cordillera de la Costa y drenan hacia el oeste. Las quebradas características del lugar se originan por ello. De este modo a causa de la esorrentía, afloran fósiles de cetáceos, los cuales se aprecian a simple vista (Imágenes 6 y 7), en la misma quebrada que se vio afectada por la deposición de sedimentos contaminados. En esta quebrada se pueden apreciar el perfil y estratos de sedimentos marinos denominados paleodunas. (Rivano et al., 1993).

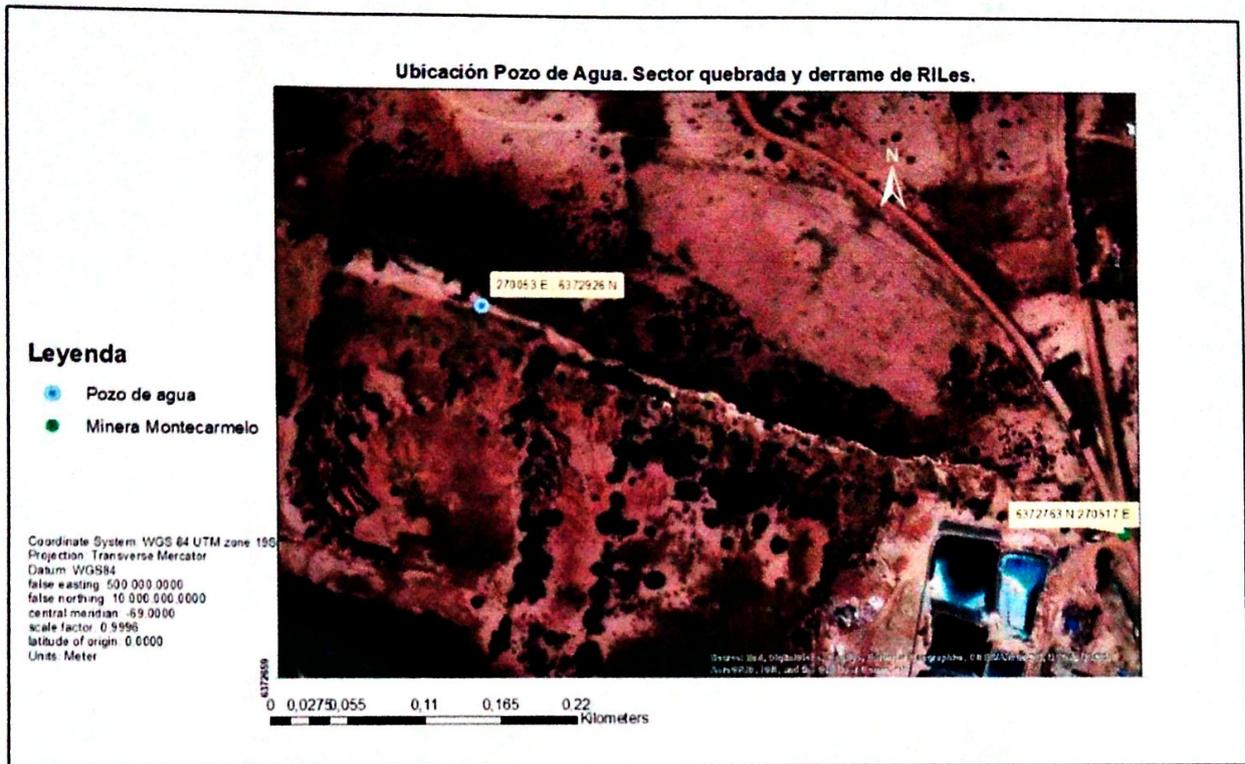
Imagen 8: Ubicación del pozo de agua.

En el punto medio de la quebrada, correspondiente al área de influencia de la contaminación, por deposición de sedimentos ricos en metales pesados y metaloides, existe un pozo profundo (30mts) para extracción de agua subterránea (ubicación coordenadas 270053 E – 6372926 N).

Dado lo anterior, se tomó una muestra de agua del pozo (Imagen 8), siguiendo la metodología de la norma chilena NCh 409/2, para su posterior análisis de metales totales, con la finalidad de verificar si la napa de agua de agua estaba contaminada.

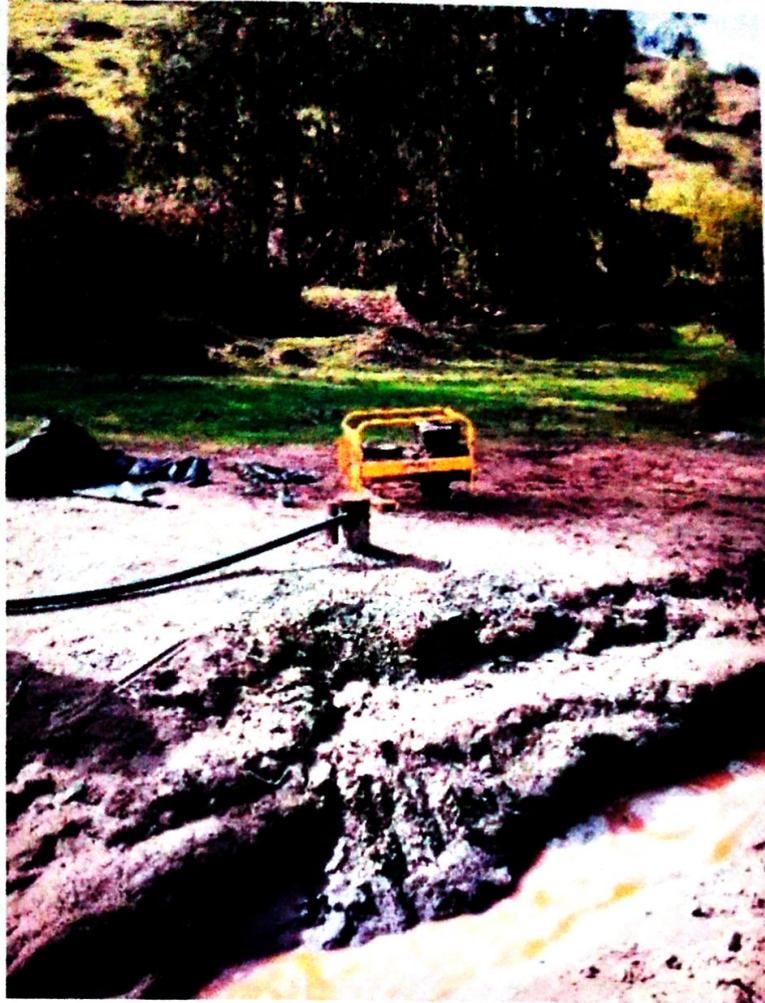
Imagen 9: Pozo profundo durante la toma de muestra de agua.

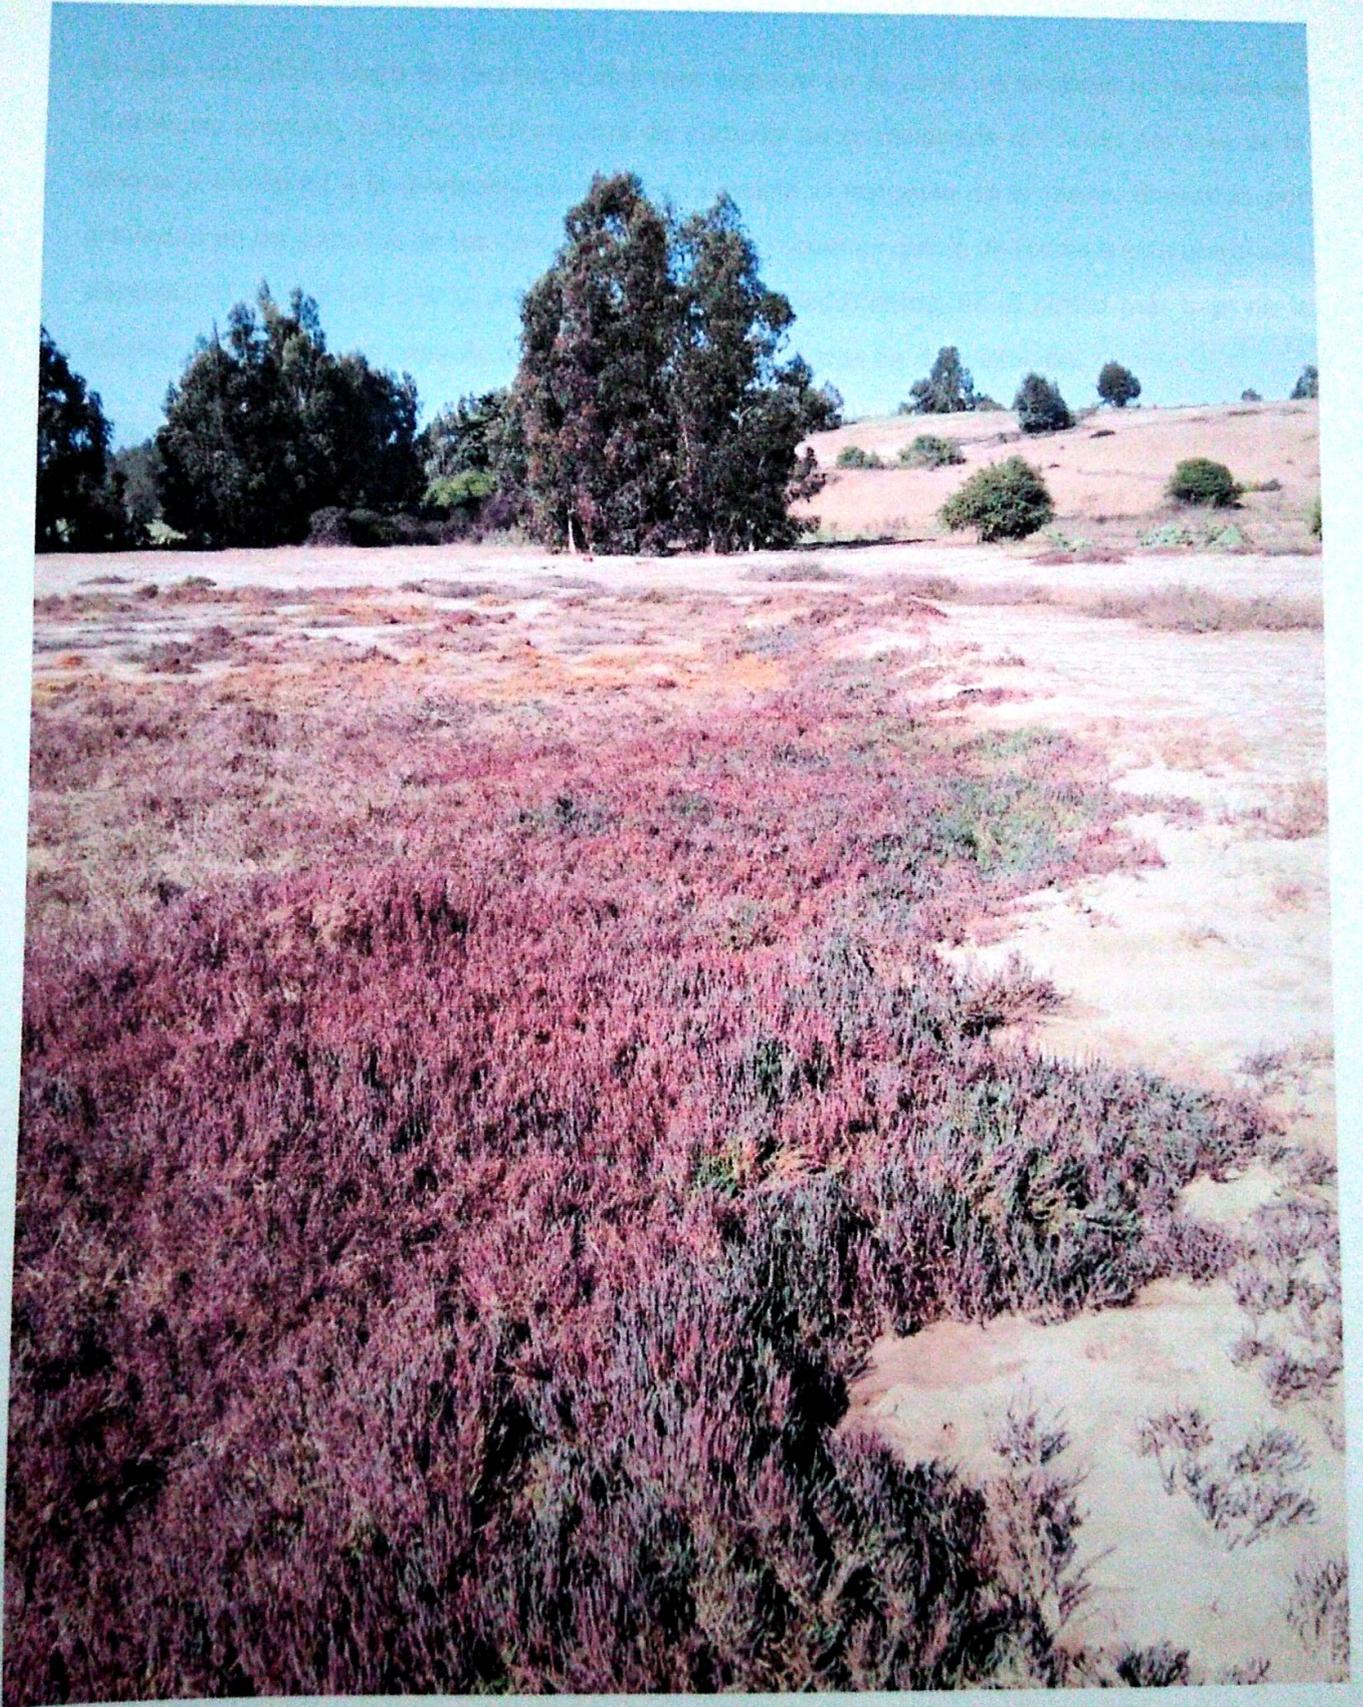
Imagen 10: Colonia de Salicornia Neel en el área afectada, Los Maitenes, Puchuncaví.

El estudio categoriza esta especie como *Salicornia Neei*, del orden Caryophyllales, de la familia Chenopodiaceae, de tipo Nativo, Subarbusto y Caméfito/Helófito. Crece en la pradera halofítica (salina), de cobertura de hasta un 100% y no supera los 50 cms. de alto.

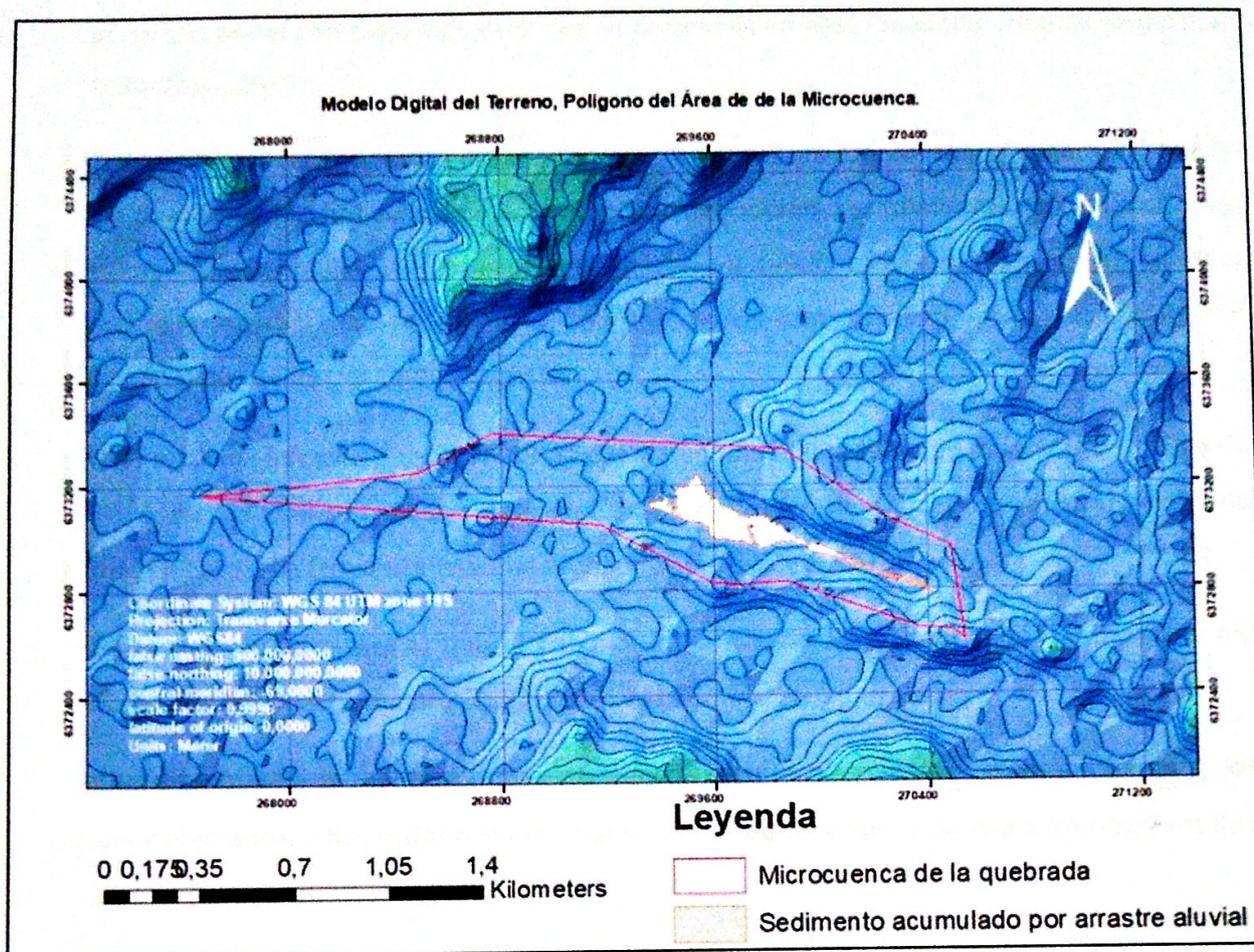
Figura 3: Mapa de realización propia.

Para analizar la escorrentía de aguas lluvias y sedimento del sector de estudio, se utilizó SIG (Sistemas de Información Geográficos), software ArcMap 10.3, en cual se genera un modelo de elevación digital del terreno, que establece las diferencias de altitud y permite determinar la escorrentía y su dirección de flujo. La herramienta Watershed de este software permite, con el método de triangulación, generar las cuencas y microcuencas del área deseada.

Este análisis es importante para determinar el área involucrada de arrastre de agua y sedimento, el que finalmente se deposita en el punto más bajo, explicando la gruesa capa de arena que se observa en la imagen satelital, y que contiene la acumulación de metales pesados en este sector.

El software genera la microcuenca a partir del punto de salida hídrico, estableciendo como límite del polígono, la línea divisoria del relieve del sector. Todo lo anterior a partir de las curvas de nivel con ejes X, Y, Z.

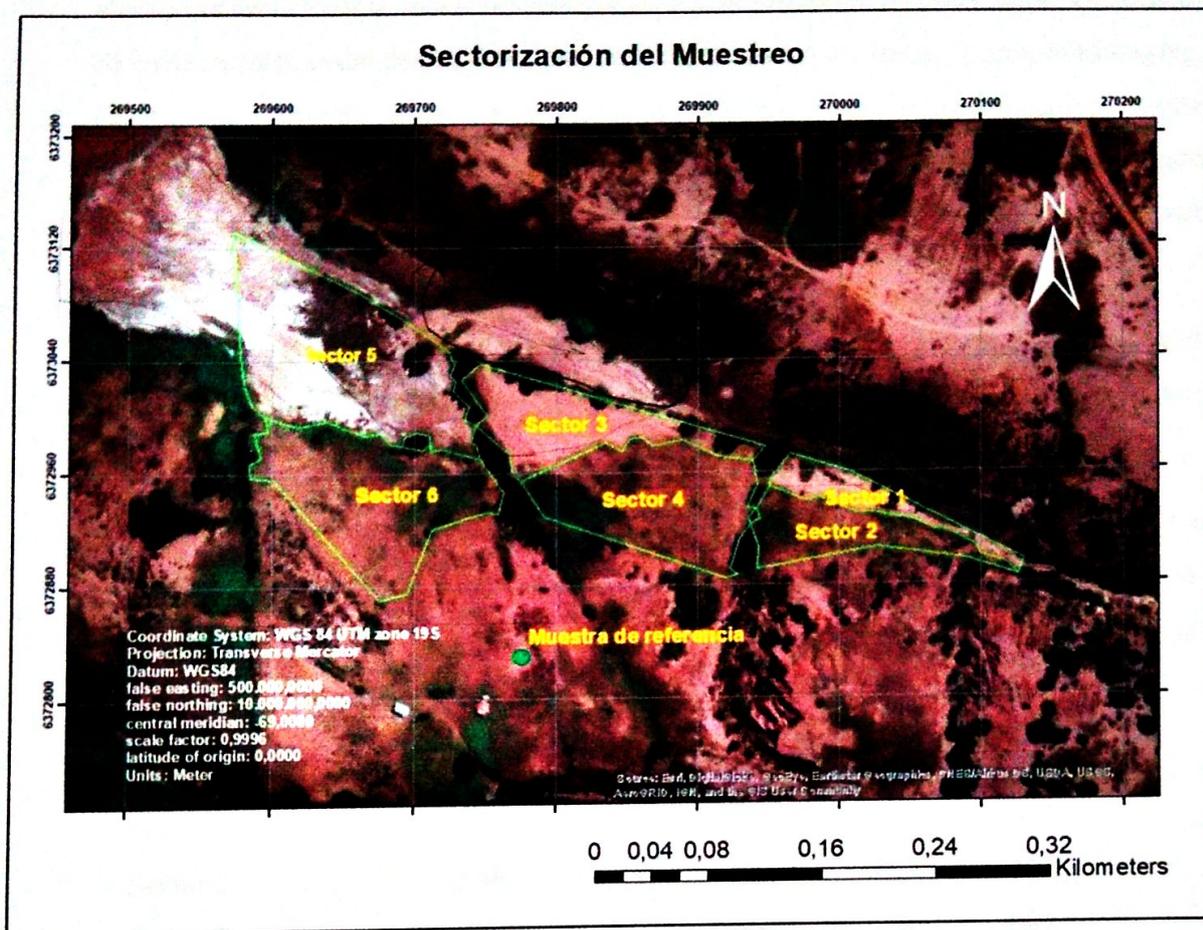
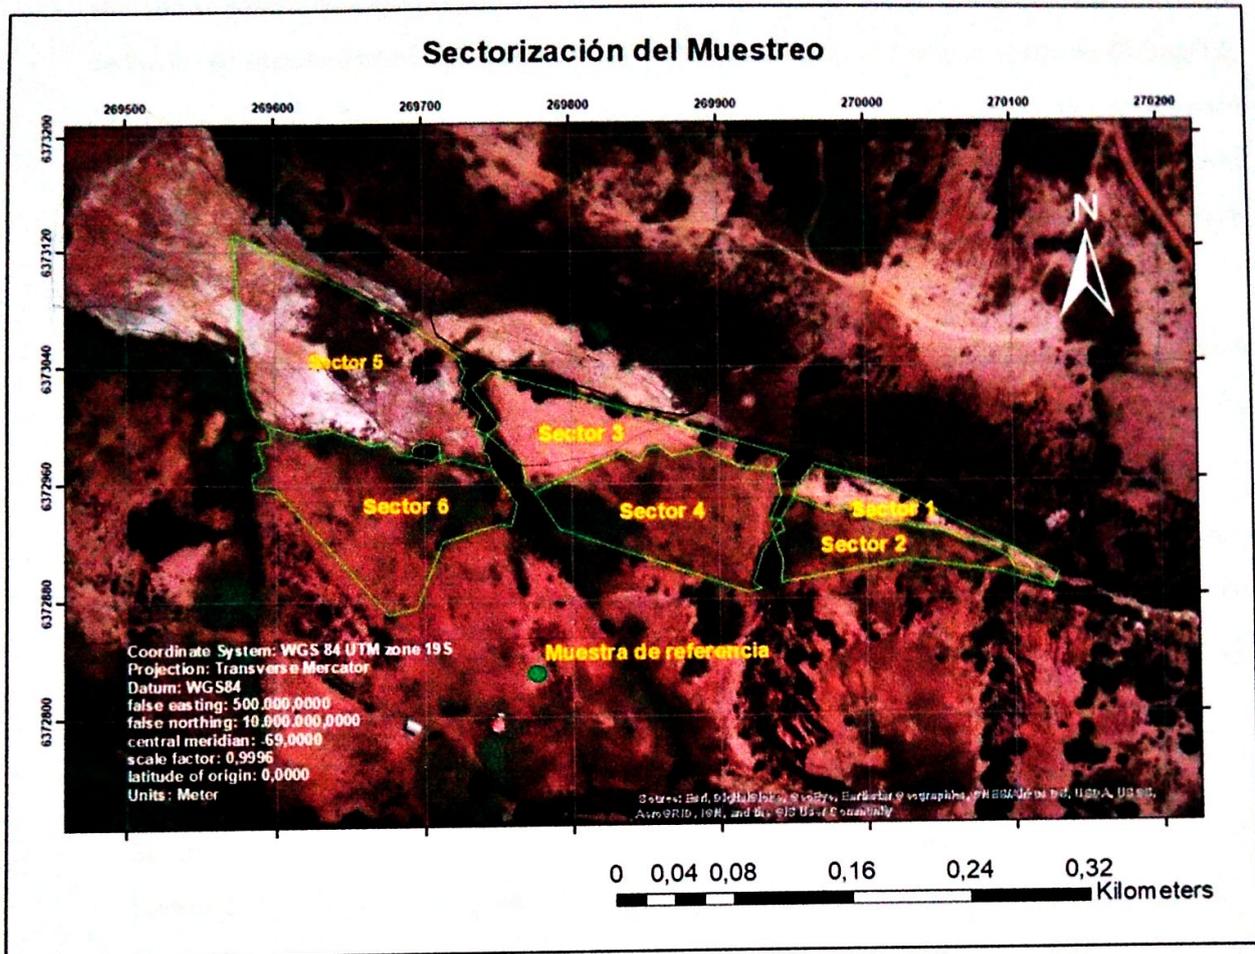
Imagen 11: Sectorización del muestreo realizado en la localidad de Los Maitenes para este informe.

La sectorización permite realizar un análisis comparativo de la concentración de metales entre los sectores pares e impares, los cuales manifiestan diferencias observables respecto a la vegetación presente en ellos. Por otro lado, se optó por tomar una muestra adicional de un punto alto, situado también en los predios, para reafirmar los valores background de contaminación por metales pesados en la localidad de Los Maitenes, y de esta forma tener un panorama más amplio de la magnitud y complejidad de la situación de elementos contaminantes presentes, y sus efectos en el crecimiento de la vegetación del área de influencia del estudio.

corresponde a 387 mg/kg. En los sectores 2, 4 y 6, marca un valor de 317mg/Kg, 184mg/Kg y 311mg/Kg, respectivamente, por lo que la diferencia es mínima, y el valor un poco más elevado se explica por la concentración que implica la deposición de sedimentos por arrastre de lluvia con el paso del tiempo (décadas). En los sectores 1, 3 y 5 marca un total de 636mg/Kg, 657mg/Kg y 635mg/Kg, respectivamente, por lo que se deduce que el sedimento proveniente del área del emplazamiento de la Minera Montecarmelo marca niveles más elevados, dado que es el lugar en el que se maneja y acopia el material para posterior procesamiento, que corresponde a rípios con contenido de metales pesados.

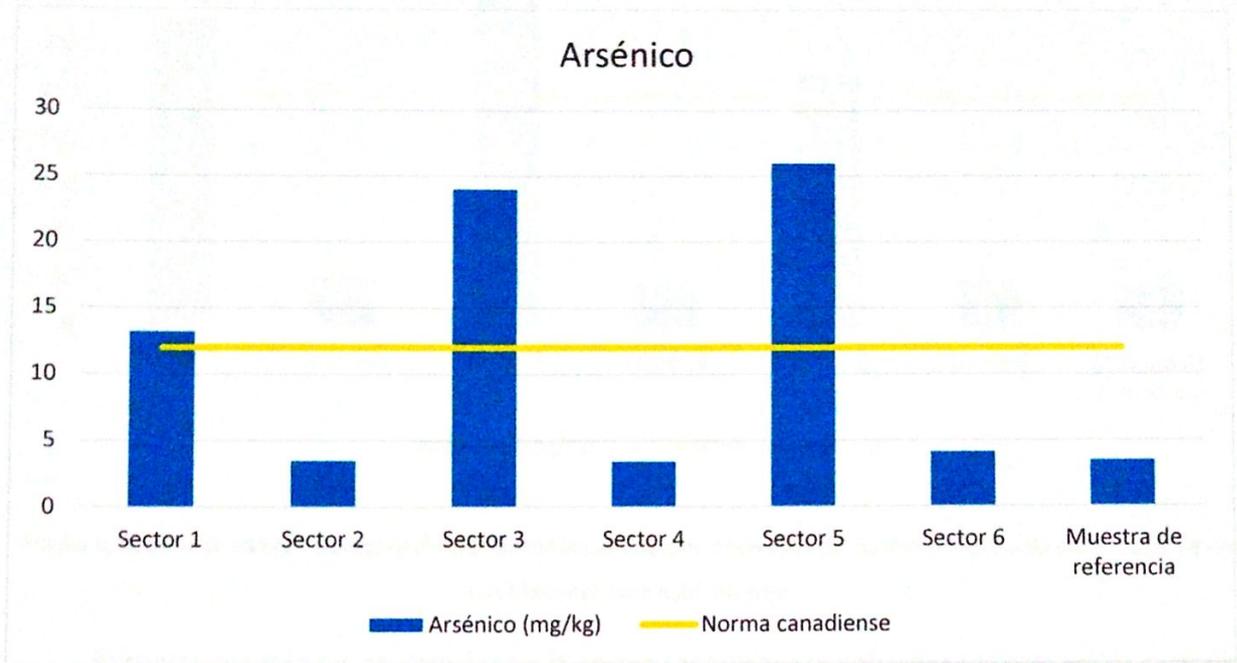
Figura 4: Gráfico de valores en mg/Kg de elementos totales de arsénico obtenidos del muestreo realizado en la localidad de Los Maitenes para este informe.

Respecto al arsénico, se aprecia que la norma canadiense es sobrepasada solo en los sectores uno, tres y cinco; mientras que en los sectores dos, cuatro y seis se mantienen valores cercanos a la muestra de referencia, y que se encuentran por debajo de la norma citada. Lo mismo podemos concluir sobre el cadmio, el zinc y el plomo.

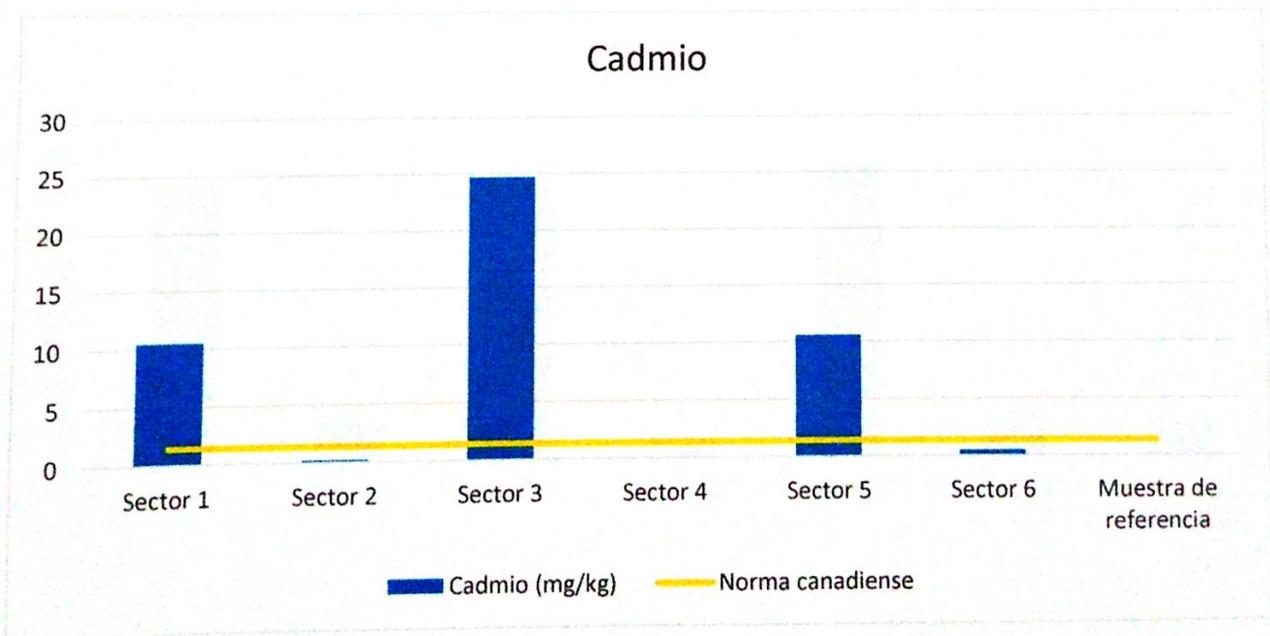
Figura 5: Gráfico de valores en mg/Kg de elementos totales de cadmio obtenidos del muestreo realizado en la localidad de Los Maitenes para este informe.

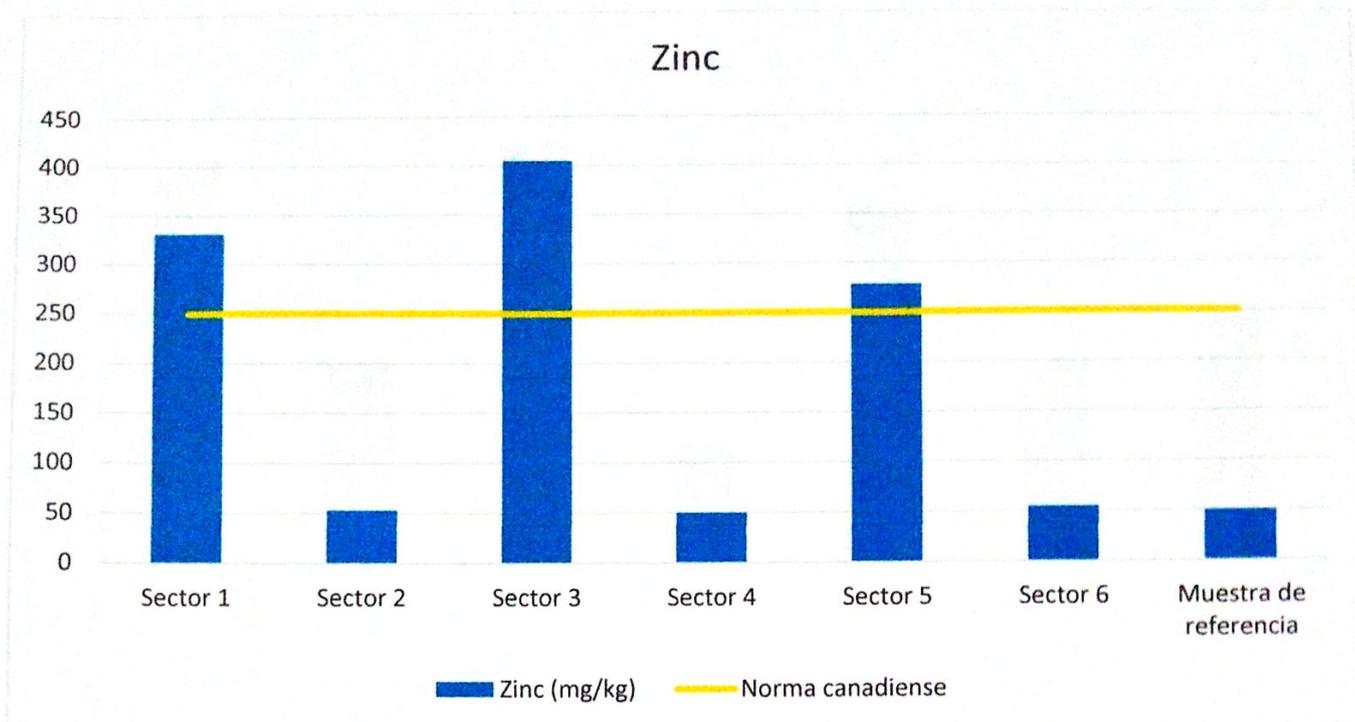
Figura 6: Gráfico de valores en mg/Kg de elementos totales de zinc obtenidos del muestreo realizado en la localidad de Los Maitenes para este informe.

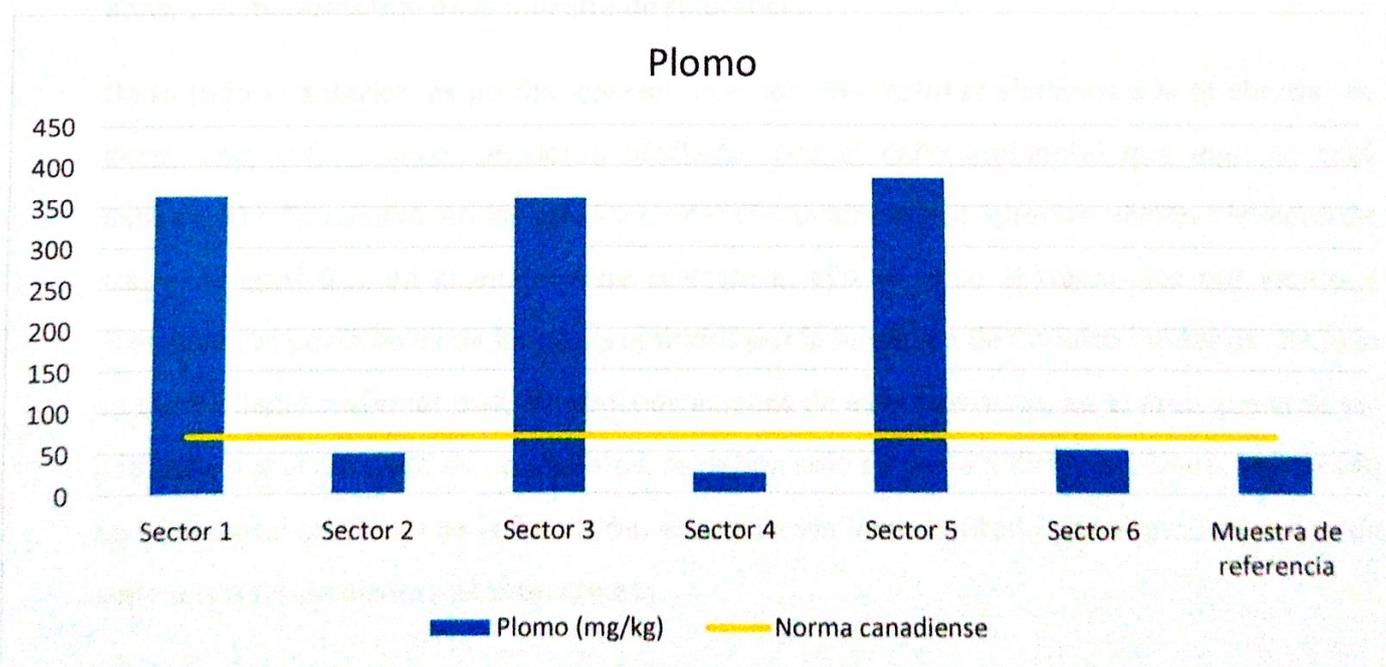
Figura 7: Gráfico de valores en mg/Kg de elementos totales de plomo obtenidos del muestreo realizado en la localidad de Los Maitenes para este informe.

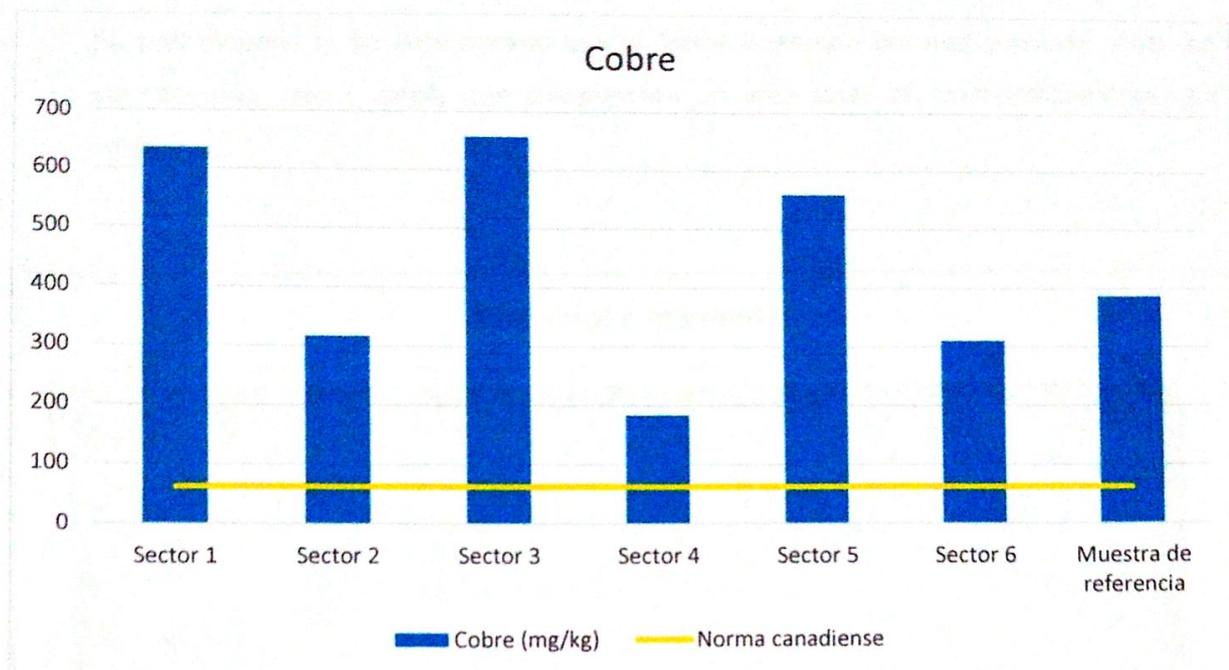
Figura 8: Gráfico de valores en mg/Kg de elementos totales de cobre obtenidos del muestreo realizado en la localidad de Los Maitenes para este informe.

Con el cobre ocurre algo distinto, pues dicho elemento sobrepasa la norma en todos y cada uno de los sectores, e incluso lo hace en la muestra de referencia. Sin embargo, se mantiene la constante de que sus concentraciones son mayores en los sectores uno, tres y cinco. No así a las magnitudes observadas en los sectores dos, cuatro y seis; donde, si bien siguen siendo altas, son menores que en la muestra de referencia.

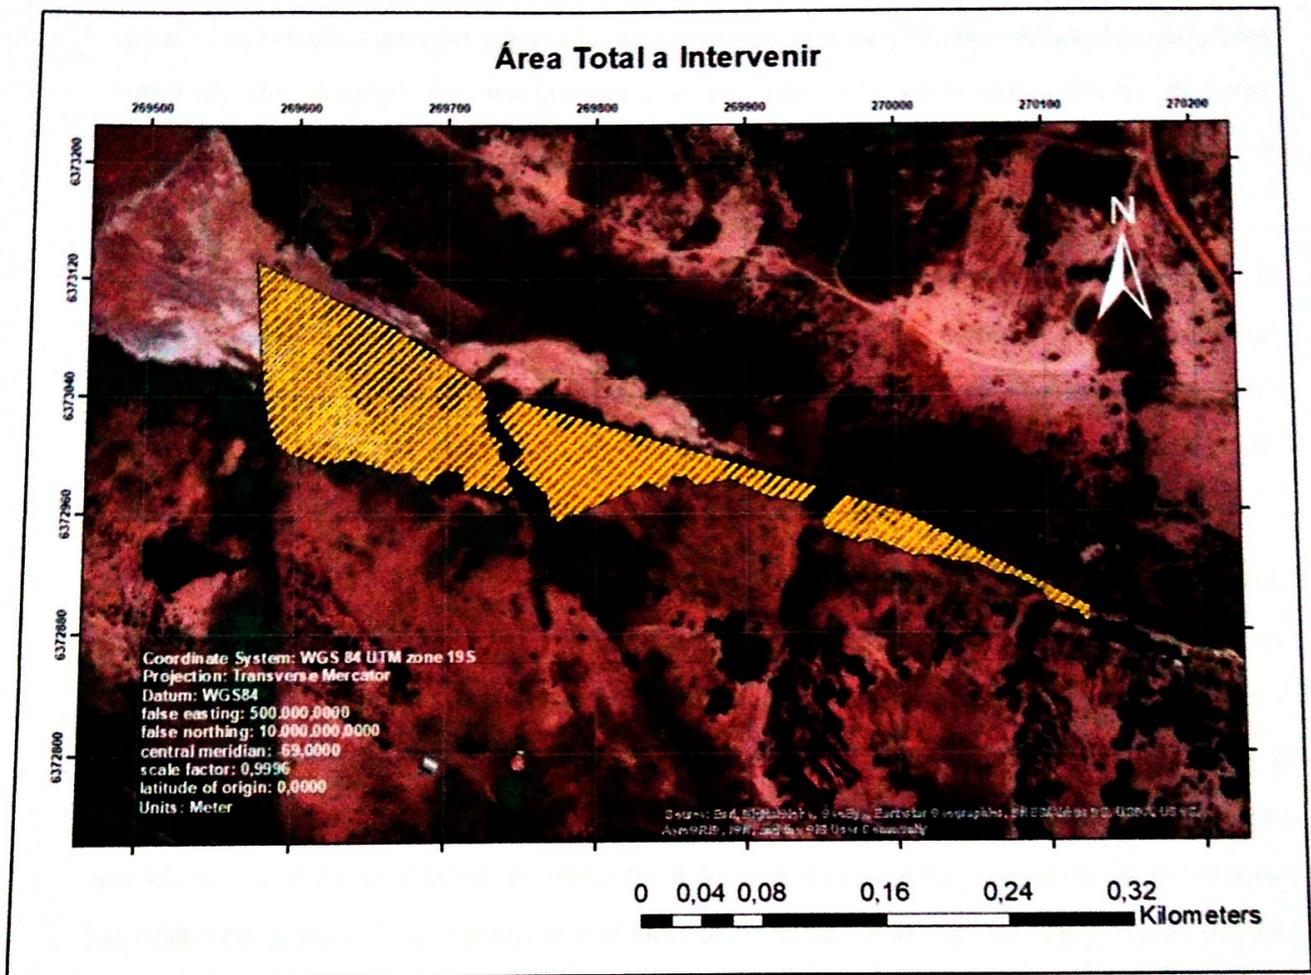
Imagen 12: En amarillo, el área a intervenir por el plan de Recuperación.

De esta manera, se ha determinado que el área a intervenir por este proyecto serán los sectores uno, tres y cinco; que comprenden un área total de, aproximadamente, 2,6 hectáreas.

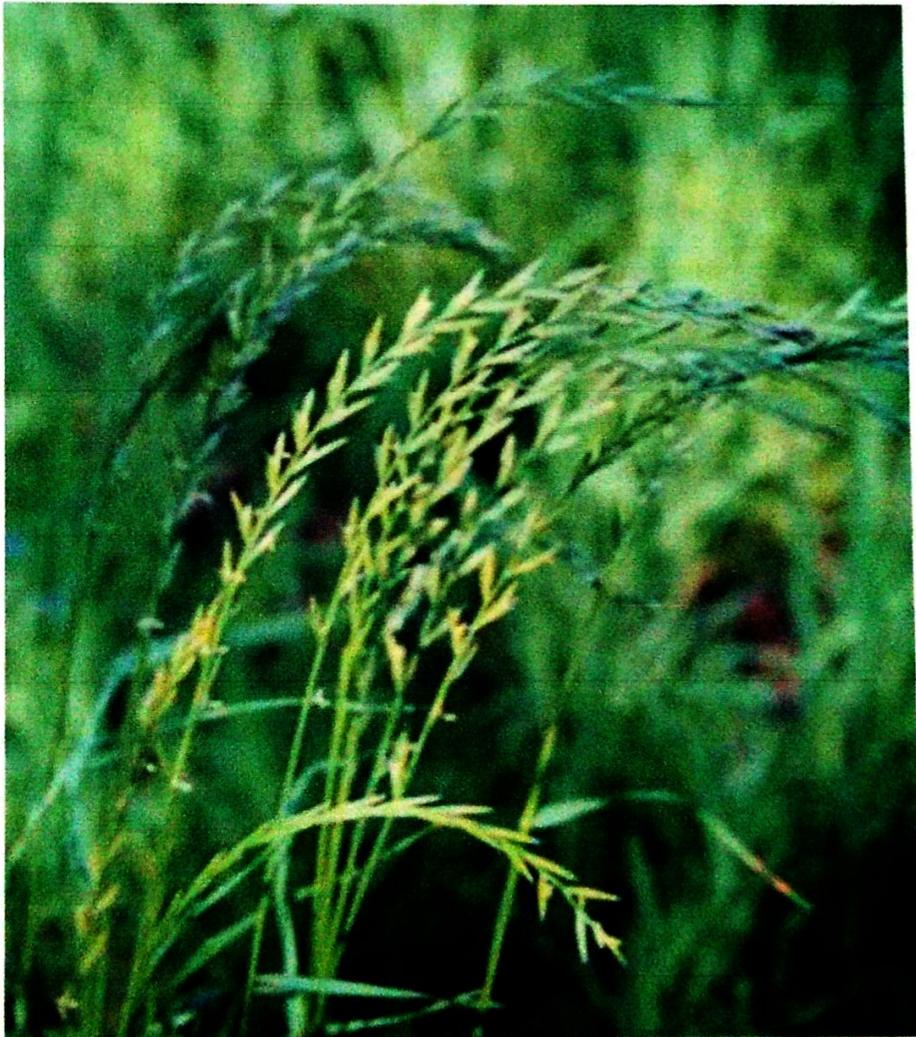
Imagen 13: Espiga de *Lolium perenne*.

Los pastos perennes son reconocidos como tolerantes a metales pesados, crecen en sitios contaminados y dada su capacidad de absorberlos constituyen una alternativa de remediación de suelos al generar también altos rendimientos con elevada biomasa. En Chile, aunque a nivel de invernadero, han estudiado con éxito ballica (*lolium perenne*) en la remediación de relaves de Cu. En este sentido, varios otros autores (Duquène et al., 2009; Alvarenga et al., 2008) han estudiado y avalado la capacidad de esta especie como fitorremediadora.

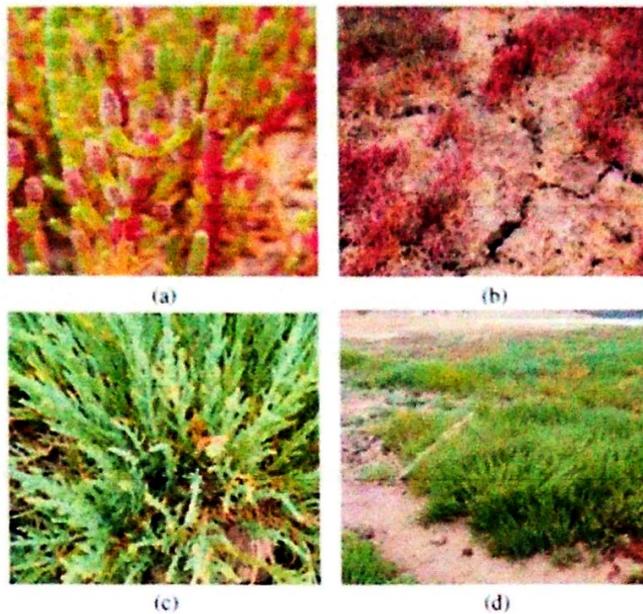
Imagen 14: Especímenes de Salicornia Neei (Meza V., 2018).

En la imagen 14 se muestra la diferencia de coloración de la Salicornia Neei en un suelo contaminado por metales pesados (planta roja), y un suelo normal. Figuras a y b corresponden a Salicornia Neei de Los Maitenes. c y d, a Salicornia Neei de Las Matanzas.
