## INFORME

# PROPUESTA DE PLAN DE REPARACIÓN DE LOS EFECTOS DE RELEVANCIA DE LA PLANTA DE TRATAMIENTO DE OLMUÉ SOBRE EL ECOSISTEMA ACUÁTICO PELUMPÉN

Noviembre de 2023

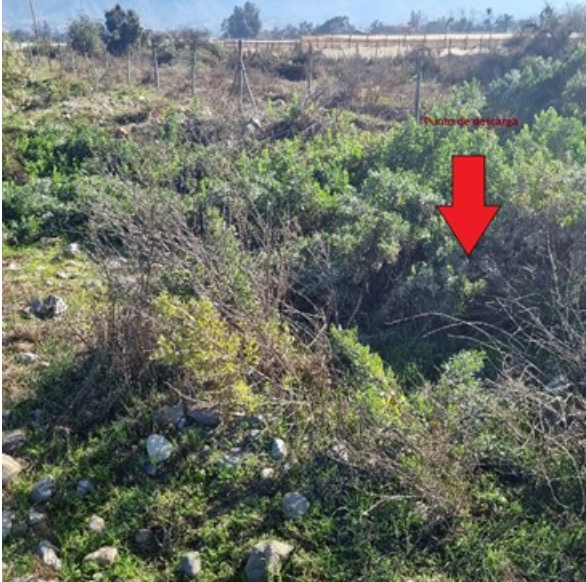
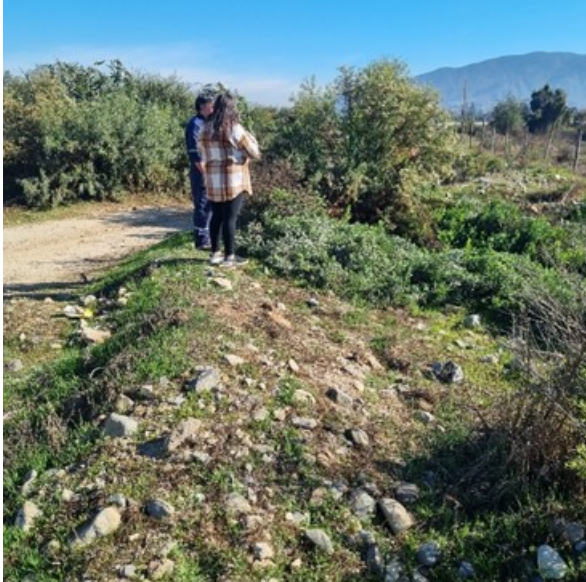
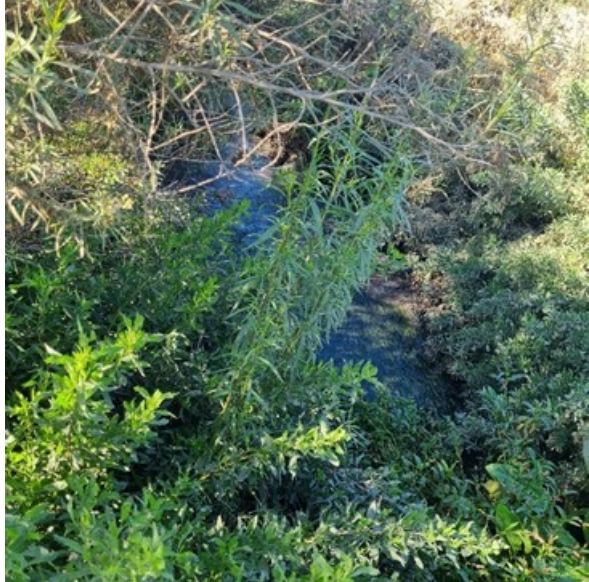
**Ilustración 1**  
**Ficha de caracterización del punto de descarga PTAS**

| Punto descarga PTAS en estero Sin Nombre | Camino aledaño al punto descarga | Vista del estero Sin Nombre posterior a la descarga PTAS |
| <p align="center"><b>Estero:</b></p> <p><b>Caracterización cuerpo de agua:</b></p> <p><b>Ancho del cauce:</b></p> <p><b>Vegetación de ribera:</b></p> <p><b>Vegetación acuática:</b></p> <p><b>Sustrato de fondo:</b></p> <p><b>Actividades antrópicas:</b></p> | <p>Uso de suelo industrial y residencial y con presencia de contaminación puntual y difusa. Cuerpo de agua intermitente y en forma de poza. Somero y de aguas turbias (tonalidades cafés). &lt; 2 metros</p> <p>Extensa y continua. Recorre gran parte del estero por ambos lados. Domina formación de arbustos y matorrales y de ancho variable.</p> <p>Escasa o sin presencia</p> <p>Dominado por arena, sin embargo, se observa fango, grava y guijarros aislados.</p> <p>Aguas abajo de PTAS de Olmué. En alrededores confluyen un conjunto de viviendas y cultivos de hortalizas.</p> | |

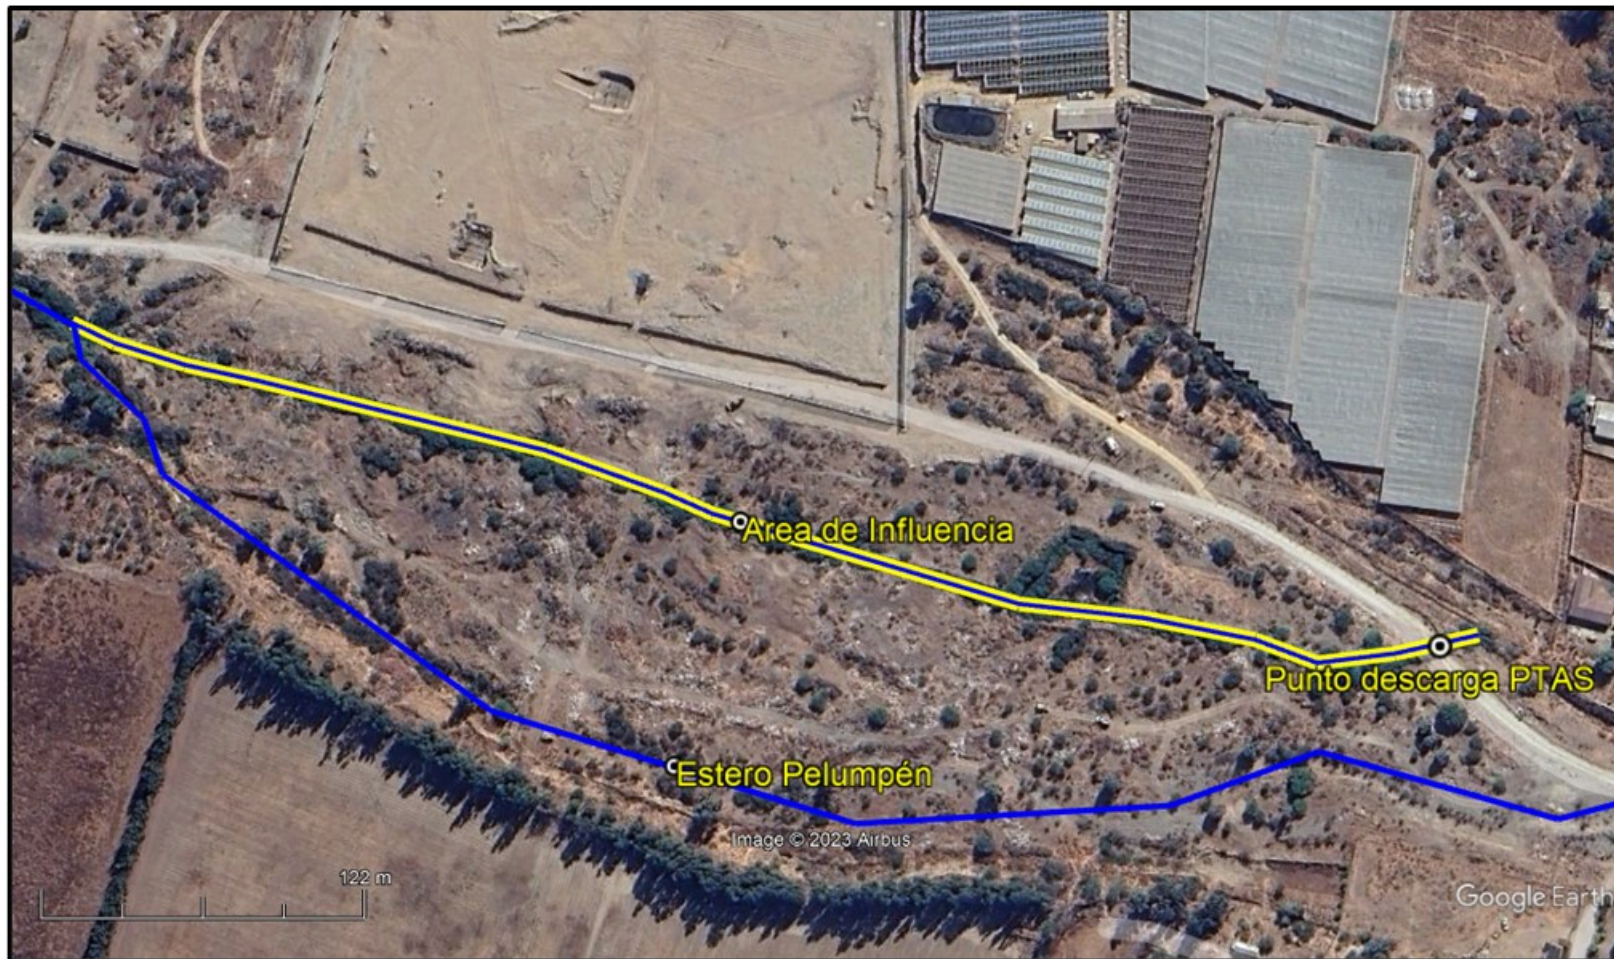
**Figura N° 5**  
**Detalle del área de influencia de la descarga de la PTAS en estero Sin Nombre**

Al respecto se define el área de influencia de la descarga de las aguas servidas tratadas por la PTAS de Olmué como el estero formado por la descarga PTAS desde el punto en que se descarga en el estero Sin nombre hasta el punto de conexión con estero Pelumpén, ubicado a 520 m aguas abajo del punto de descarga PTAS. (ver Figura N° 5)

El área de influencia se limita hasta ese punto ya que aguas abajo del puente, el estero vuelve a tener una condición normalmente seca según lo observado en terreno, y al llegar la ruta F-618.

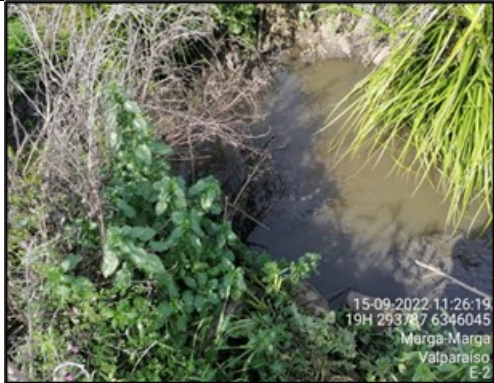
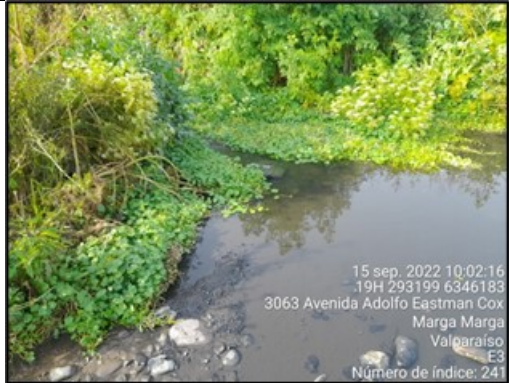
#### Ilustración 2

| PUNTO | | |
|---|---|---|
| Descripción | Esteros Sin Nombre, punto ubicado 390 metros aguas abajo de la PTAS. Corre en paralelo al Estero Pelumpén. | Esteros Sin Nombre, punto ubicado a 1,08 Km aguas abajo de la PTAS. Corre en paralelo al Estero Pelumpén. |
| Caracterización cuerpo de agua | Cuerpo de agua intermitente y en forma de poza. Somero y de aguas turbias (tonalidades cafés). Dominan aguas lentas, empozadas | Cuerpo de agua intermitente y en forma de poza. Somero y de aguas turbias (tonalidades cafés). Dominan aguas lentas, empozadas |
| Vegetación de ribera | Extensa y continua. Recorre gran parte de la estación en ambos lados. Domina formación de arbustos y matorrales. | Aunque recorre gran parte de la estación en ambos lados, la vegetación de ribera aparece en forma de parches. Domina formación de arbustos y matorrales. |
| Sustrato de fondo | Dominado por arena, sin embargo, se observa fango, grava y guijarros aislados. | Dominado por arena, sin embargo, se observa fango, grava y guijarros aislados. |

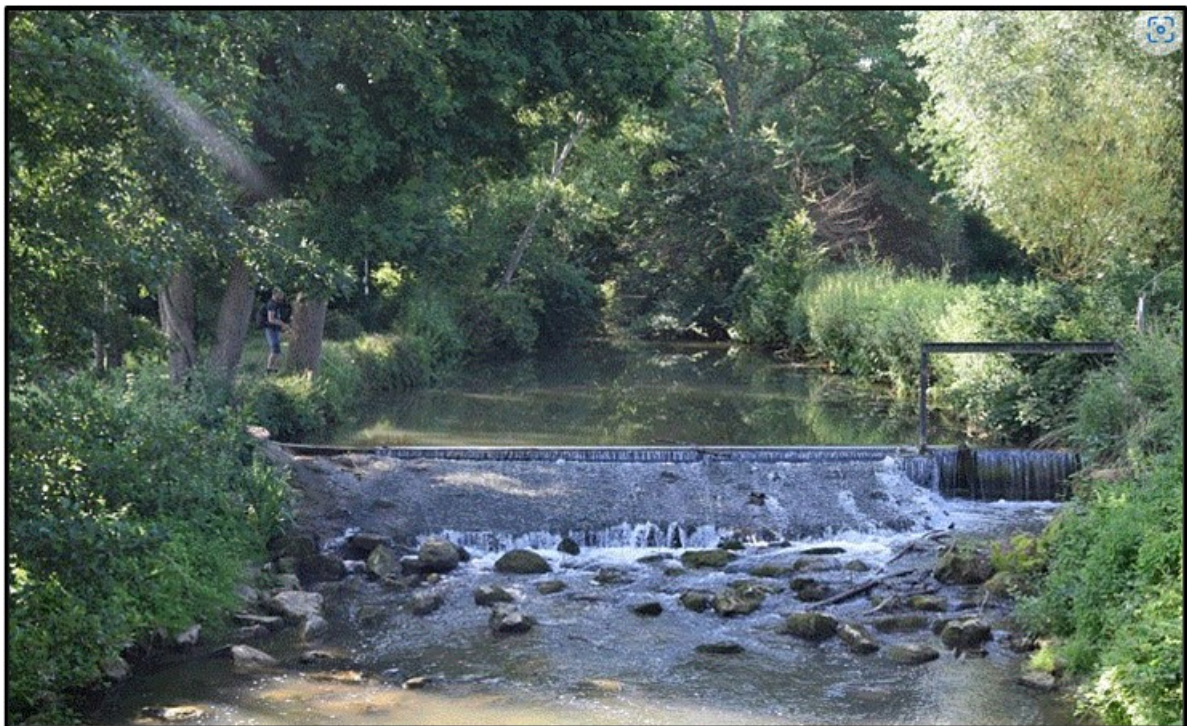
**Ilustración 3**  
**Fotografía de un azud instalado en un río (referencial)**

La instalación de azud en el estero traerá los siguientes beneficios:

1. Aumento de oxigenación de las aguas producto de los saltos de agua que se generarán en cada azud.

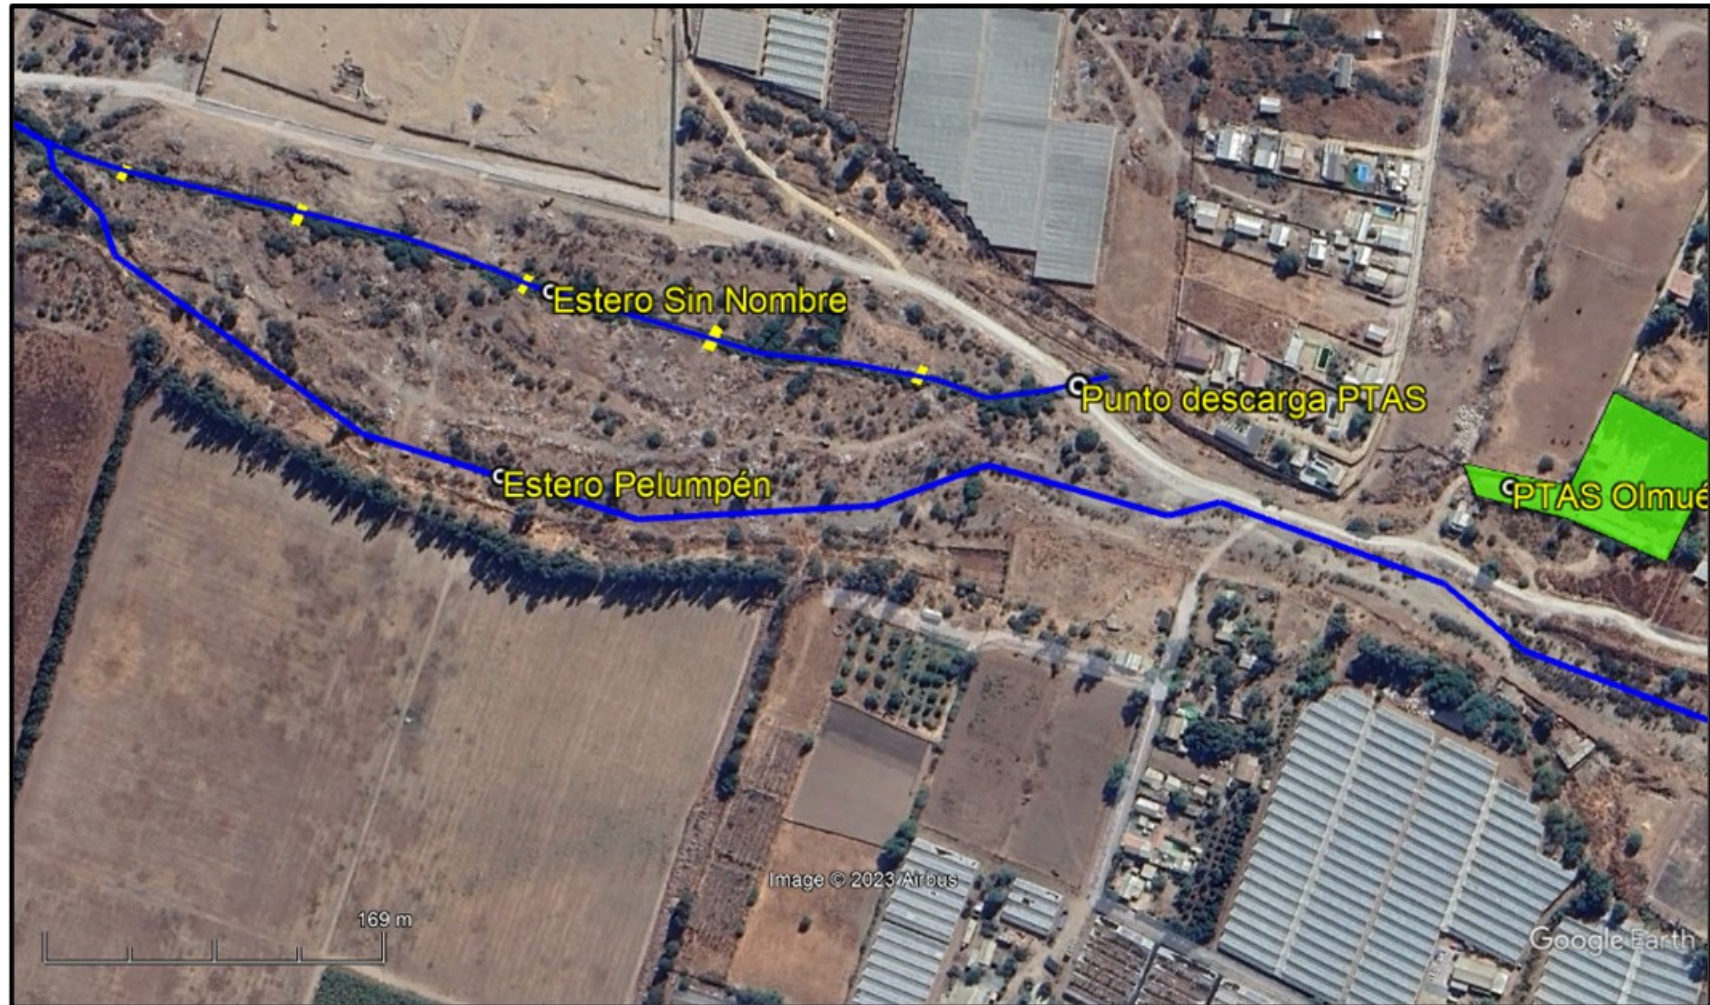
**Figura N° 6**  
**Zonas (ejemplos en amarillo) de instalación de azudes en estero Sin Nombre**

La literatura recomienda aumentar el ancho para esteros de 2 m hasta 10 m, por lo que la cantidad y ubicación de los azudes se deberá determinar de acuerdo con el caudal histórico y la topografía del estero Sin Nombre. Se propone realizar la intervención solamente en este estero y hasta máximo antes de su conexión con el estero Pelumpén (ver Figura N° 6).
