INFORME TÉCNICO DE FISCALIZACIÓN AMBIENTAL

ARIDOS MAQUEHUE

DFZ-2018-900-IX-RCA-IA

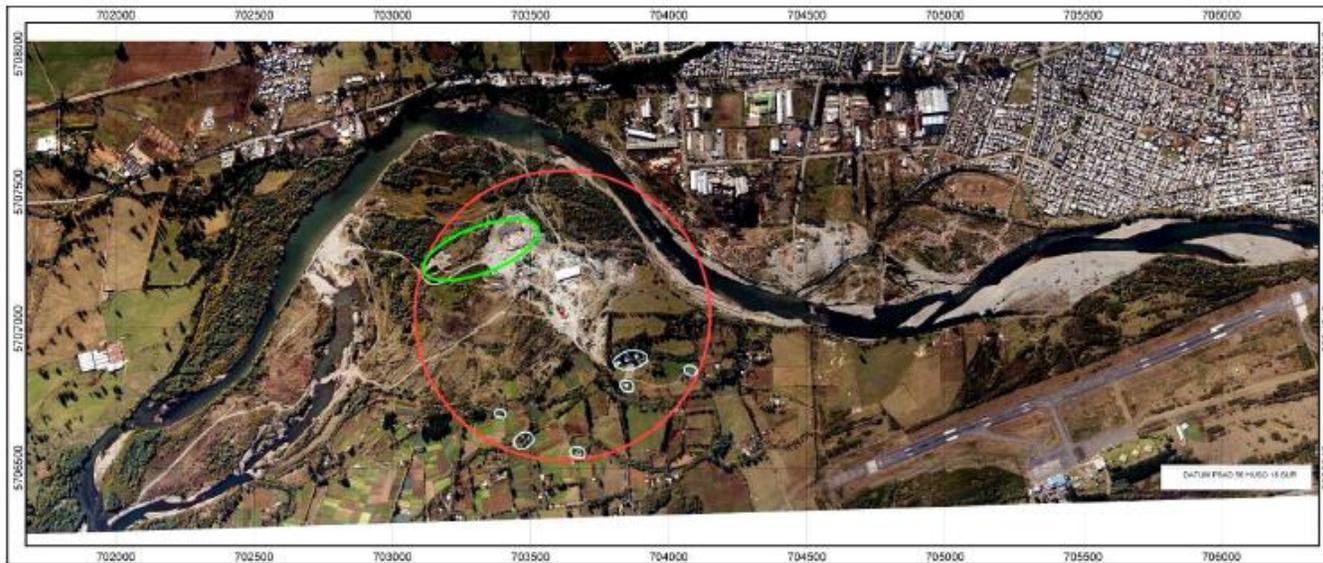
Fig.5 Modelamiento del ruido generado en el proceso de producción de áridos. La línea roja representa el área donde se supera el nivel máximos permisibles de Presión Sonora Corregida (NPC) según lo establecido en la Norma de Emisiones de Ruidos Molestos Generados por Fuentes Fijas (D.S. N°146), considerando el área en estudio como Zona Rural, para horario diurno (entre 7 y 21 hrs). Encerrados por una línea celeste se indican las ubicaciones de viviendas habitadas. El área encerrada por la línea verde corresponde a las posibles ubicaciones para el traslado de la fuente emisora de ruido, a fin de cumplir con la Norma D.S.N°146.

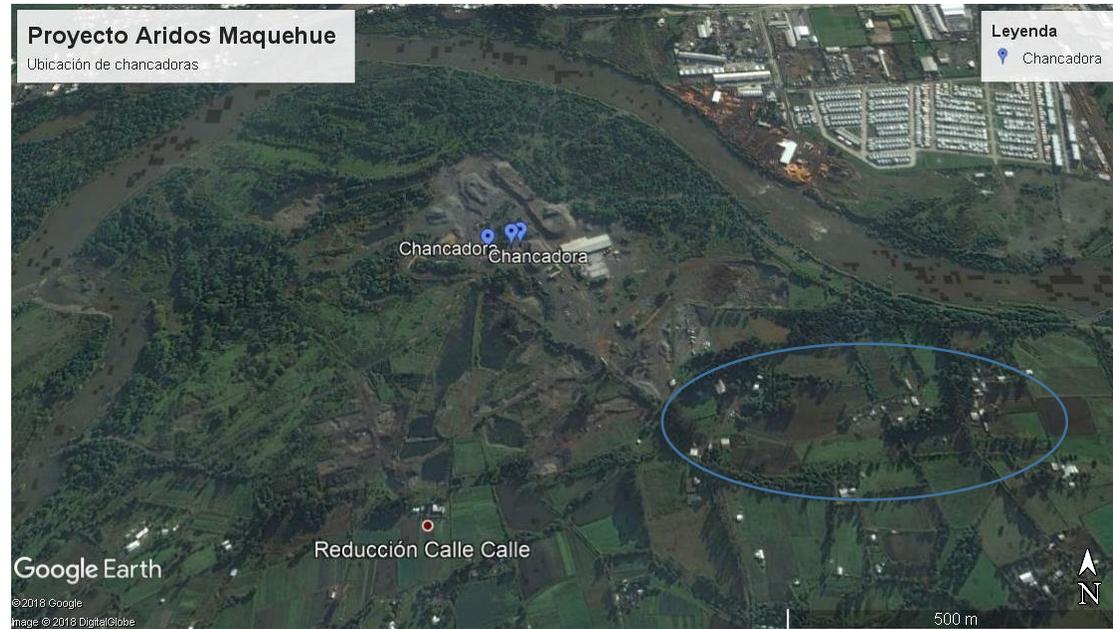
- Durante la inspección ambiental del día 15 de marzo del 2018, se georeferenciaron las tres plantas chancadoras existentes en la planta de Áridos Maquehue. Estas plantas chancadoras al momento de la inspección se encuentran operativas.

- Revisado el Sistema de Denuncias de la SMA, no hay registros de denuncias por ruidos asociadas a esta unidad fiscalizable.
- Realizado un análisis de la ubicación actual de las chancadoras y lo presentado por el titular en el proceso de evaluación ambiental de la RCA N° 276/2008, se puede indicar que estas plantas se ubican en el sector norte del área del proyecto, cercanas al sector de reubicación que se indicó en la RCA N° 276/2008. En la figura 4 se muestra la ubicación de las chancadoras y las viviendas más próximas, que se localizan en el sector sur del área del proyecto.

Figura 5. Ubicación de las tres plantas chancadoras de Planta de áridos Maquehue, Padre Las Casas (Fuente: Elaboración SMA, Google Earth, 2018). En un círculo celeste se muestran las viviendas más próximas a la Planta Maquehue.

e. De acuerdo a lo anterior, mediante la Res. Ex. MZS N° 19/2018 SMA, se solicitó nuevamente la entrega de un informe de ruidos ambiental y que se informe sobre las medidas de mitigación y control de ruidos implementadas por la empresa. El titular a través de su Carta de fecha 14 de mayo del 2018 (Anexo 5) entrega nuevamente el mismo informe de ruido laboral (Anexo 5.1) y no entrega ningún tipo de información respecto al traslado de las chancadoras y a las medidas implementadas para mitigar los ruidos que pudieran afectar a los vecinos más cercanos.

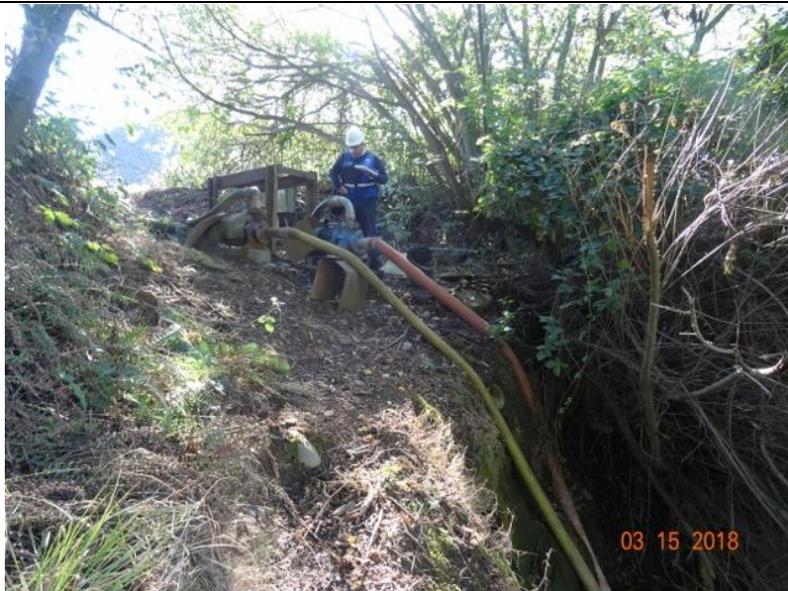
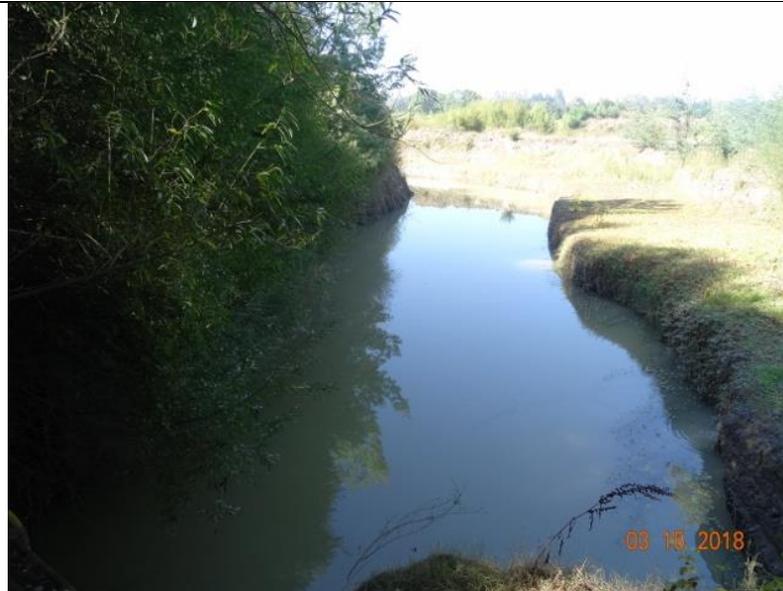
- a. Consultado el Sr. Calderón por la captación de aguas para proceso de lavado, muestra a los fiscalizadores el pozo en donde se extraen aguas, el cual consiste en una zanja excavada en donde se ubican dos bombas con capacidad de bombeo de 1.300 litros/minuto y 2.400 l/m, respectivamente. En esta zanja se observa la llegada de aguas superficiales.

- b. Solicitados por la SMA (Anexo 4), los derechos de aguas del sistema de agua de procesos, el titular informa mediante la carta de fecha 14 de mayo del 2018 (Anexo 5) que no cuenta con dichos permisos, básicamente por desconocimiento del trámite. No obstante, se debe tener presente que tanto en la DIA presentada por el proyecto “Áridos Maquehue - Planta de Procesos”, como en su respectiva RCA N° 276/2008, se indica que se debe tramitar con la Dirección General de Aguas, los derechos de uso de aguas para el proceso de la planta.

Fotografía 1.	Fecha: 15-03-2018		Fotografía 2.	Fecha: 15-03-2018	
Coordenadas UTM DATUM WGS84 HUSO 18	Norte: 5.706.791	Este: 703.285	Coordenadas UTM DATUM WGS84 HUSO 18	Norte: 5.706.791	Este: 703.285
Descripción del medio de prueba: Sistema de captación de aguas para procesos de plantas chancadoras. Este sistema capta aguas mediante dos bombas desde una zanja excavada.			Descripción del medio de prueba: Pozo de captación de aguas. Este pozo tiene una forma irregular pero se estima que cuenta con unos 100 m de largo por un ancho variable entre 10 a 20 m, con una profundidad indeterminada.

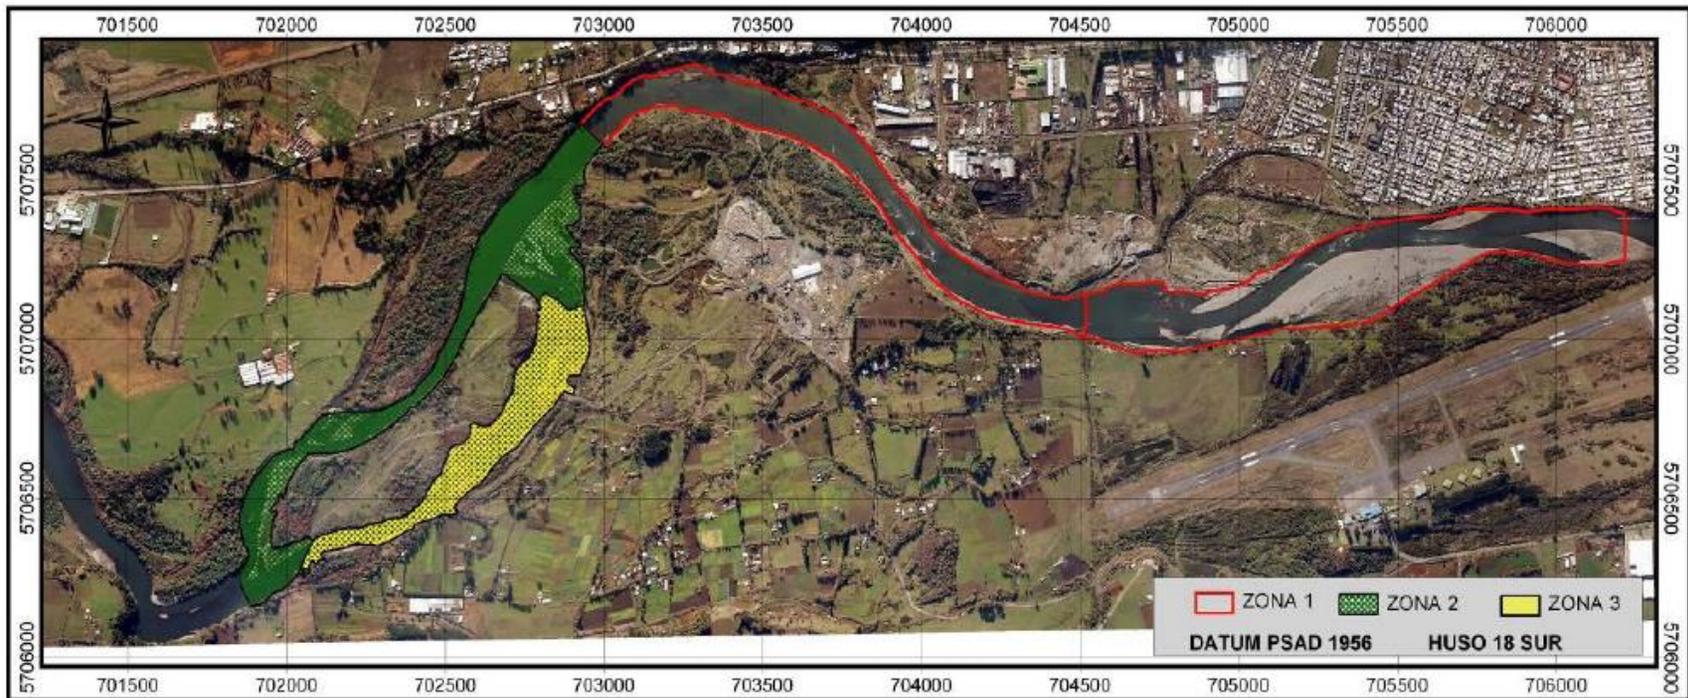
Figura 2-2: Zonificación del proyecto Áridos Maquehue.

DIA RCA N° 160/2009, Capítulo II, punto 2.1:
*“La zonificación a la que se hace referencia, corresponde a la presentada en la Figura 2-2. En ella, se presentan con diferentes colores las zonas del río donde el proyecto propone extraer áridos. En la “zona 1”, identificada por su perímetro rojo, la extracción puede ser realizada sin ninguna restricción, en tanto en las zonas 2 la extracción tiene restricciones, las que se resumen en la Tabla 1. Mientras que la zona 3, se considera como zona de exclusión. Lo anterior, debido a que en dicha zona, existe abundancia de avifauna, además de la existencia de viviendas aledañas que pudieran verse afectadas por la emisión de ruidos molestos, producto de la actividad de extracción.
 En el Capítulo 4, en el cual se presenta la justificación para ingresar el proyecto mediante una DIA y no un EIA, se especifican las restricciones que fueron consideradas para la extracción, al analizar cada elemento susceptible de ser afectado. Por ejemplo, se puede observar en la Figura 4-5: Área del río Cautín, en la que la extracción de áridos está sujeta a restricciones asociadas a la diversidad de avifauna silvestre, o en la Figura 4-2: Área del río Cautín, en la que la extracción de áridos está sujeta a restricciones asociadas a los ruidos molestos que emite la actividad. Con todo, la zonificación presentada en la Figura 2-2, resulta de superponer las diferentes áreas del río sujetas a cada una de las restricciones, que aseguran, que no se afectarán en forma significativa los elementos ambientales que componen el entorno inmediato susceptible de ser afectado por las acciones del proyecto”. [...]*

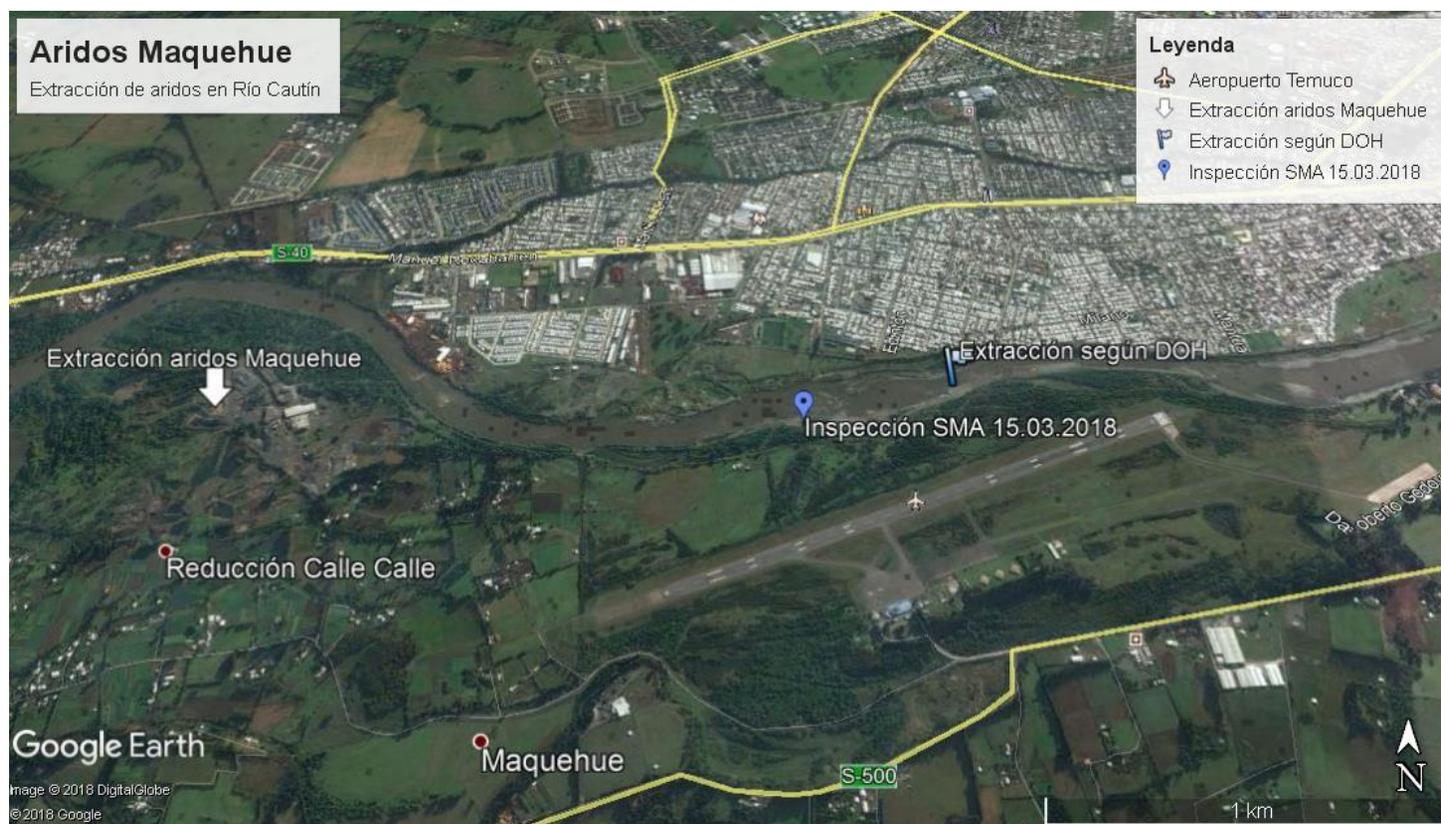
- a. Mediante el Oficio DOH IX N° 626 del 14 de abril del 2018 (Anexo 3), se informa a la SMA que con fecha 28 de marzo del 2018, se constató por personal de la Dirección de Obras Hidráulicas (DOH), que la empresa Áridos Maquehue realizó una intervención en el cauce del Río Cautín, sin contar con la respectiva Factibilidad Técnica de parte de la DOH Región de La Araucanía. Tener presente que en la inspección de la SMA del día 15 de marzo del 2018, se informó a los fiscalizadores que a esa fecha no había extracción de material árido, debido a que se encontraba en tramitación la autorización de la DOH.

- b. En este mismo Oficio N° 626/2018 DOH, se indica que se observó la construcción de un pretil en la ribera norte del Río Cautín (comuna de Temuco) el cual no estaba considerado en proyecto sectorial presentado. Esta intervención al cauce afectaría las condiciones hidráulicas del río lo que provocaría socavación en la ribera norte y se cortarían el escurrimiento normal de la ribera sur, afectando la fauna del sector.

- c. Esta intervención se ubicaría en las coordenadas UTM WGS 84, Huso 18, Norte: 5.706.891 y Este: 705.470 m, como se puede observar en la figura 6, esta intervención se localizaría en la zona 1 indicada en la DIA de la RCA N° 160/2009.

Figura 6. Ubicación intervención de cauce en Río Cautín por parte de la empresa Áridos Maquehue (Fuente: Elaboración SMA, Google Earth, 2018).

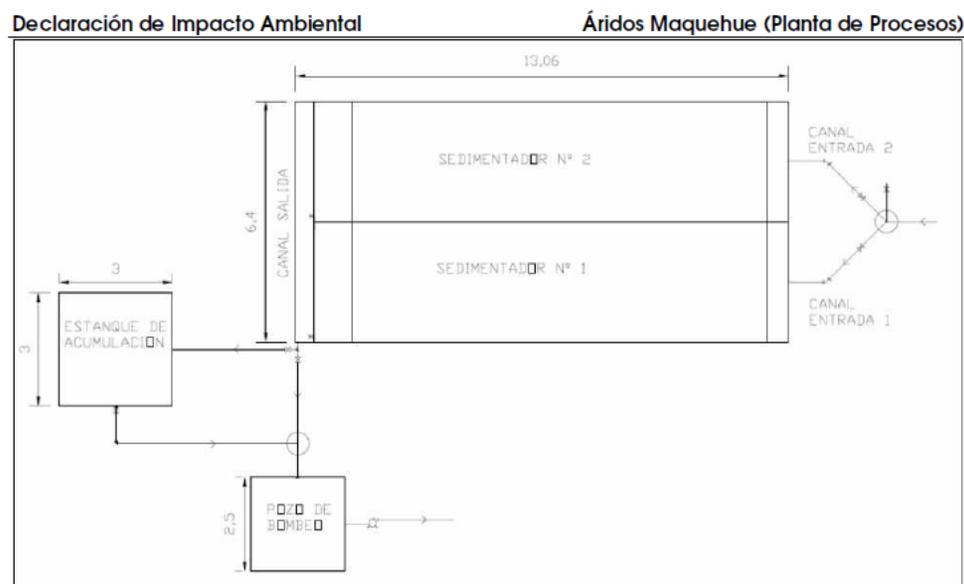
Figura 2-2: Planta de la nueva unidad de proceso

En la DIA se ha adjuntado el diseño de la nueva unidad y detalles que garantizan una recirculación del 100%. Las unidades se caracterizan por la construcción de dos sedimentadores de 55,38 m³, más un estanque de regulación de 18 m³, junto con un pozo de bombeo de 18 m³. A ello se agregan tuberías, accesorios y equipos de bombeo”.

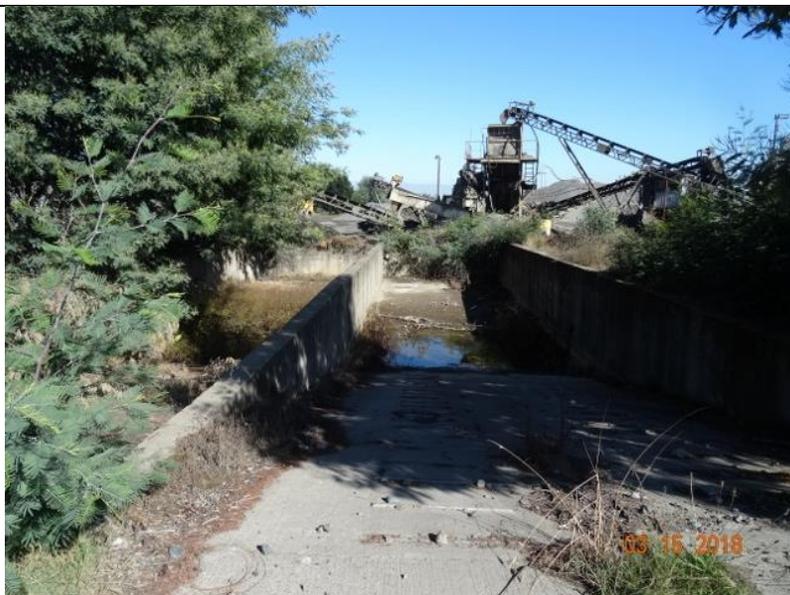
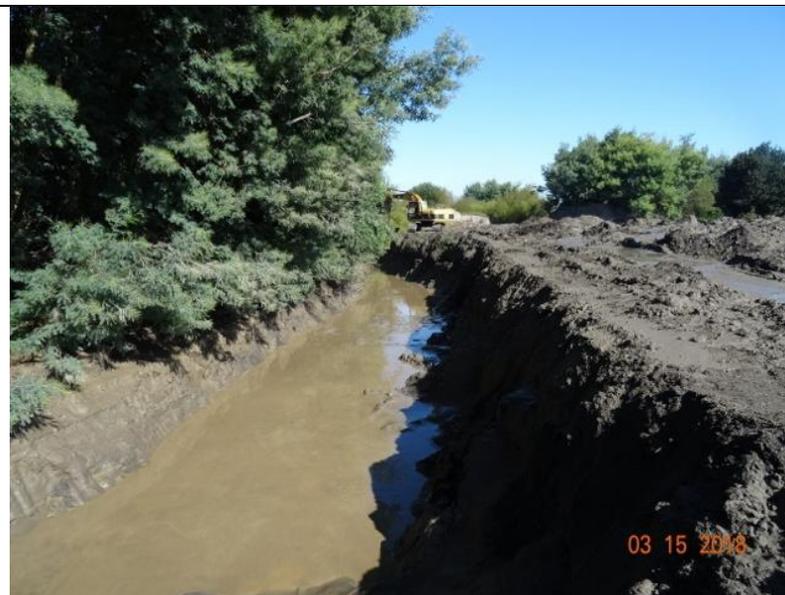
- a. Se constata una obra de hormigón que sirve como sedimentador para las aguas residuales del proceso de lavado de planta chancadora denominada “811”, al momento de la inspección los dos módulos sedimentadores se encontraban con bajo nivel de aguas en su interior.
- b. Según informa el Sr. Calderón las aguas generadas por el proceso de lavado son conducidas por una tubería hacia una zanja excavada en donde se acumula e infiltra. El retiro de lodos y sedimentos se realiza mediante maquinarias, que acumulan estos sedimentos, los que luego utilizan como relleno en distintos sectores.
- c. Se observa la descarga de aguas residuales en zanja sin impermeabilización, además se observa una maquinaria retirando sedimentos del interior de esta zanja, no se observan tuberías o mangueras que realicen extracción o recirculación de estas aguas que arrastran sedimentos.

Fotografía 3.	Fecha: 15-03-2018		Fotografía 4.	Fecha: 15-03-2018	
Coordenadas UTM DATUM WGS84 HUSO 18	Norte: 5.706.860	Este: 703.280	Coordenadas UTM DATUM WGS84 HUSO 18	Norte: 5.706.808	Este: 703.191
Descripción del medio de prueba: Sistema de sedimentadores en planta chancadora 811.			Descripción del medio de prueba: Zanja excavada en donde se descargan las aguas residuales de las chancadoras.

5.5	Manejo de aguas residuales.	<p>RCA N° 276/2008, Considerando 3.4.1: <i>“3.4.1. La etapa de construcción considera únicamente la construcción de la obra física que <u>reemplazará las zanjas de infiltración utilizadas para eliminar el agua resultante de lavado de la arena en la planta N° 2 y desde las cuales se obtiene el producto denominado “fino”.</u></i> <i>En la DIA se ha adjuntado el diseño de la nueva unidad y detalles que garantizan una recirculación del 100%. Las unidades se caracterizan por la construcción de dos sedimentadores de 55,38 m3, más un estanque de regulación de 18 m3, junto con un pozo de bombeo de 18 m3. A ello se agregan tuberías, accesorios y equipos de bombeo”.</i></p>	<p>Se constata un sistema de sedimentadores para tratar aguas residuales del proceso de chancado de material áridos, no obstante, este sistema no es cerrado y carece de un sistema de bombeo que permita la recirculación de las aguas, en su lugar, las aguas residuales son descargadas a una zanja excavada</p>

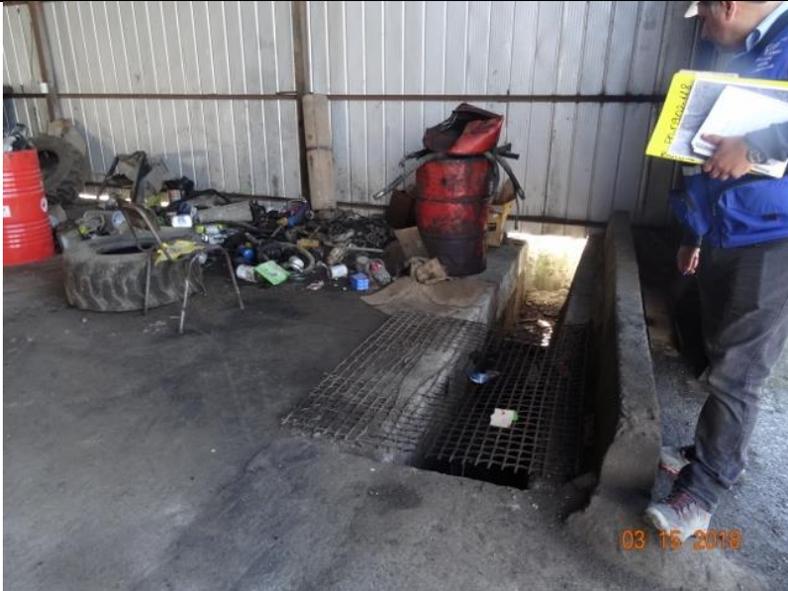
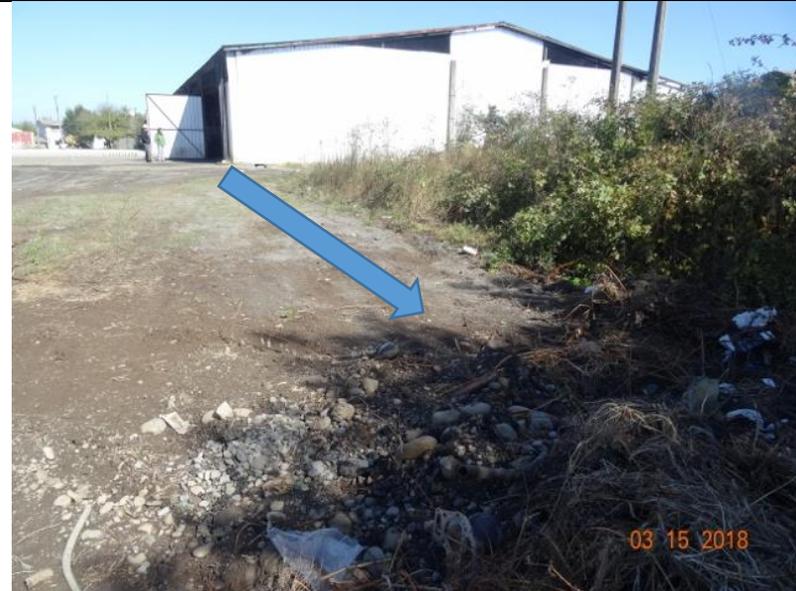
- a. Se inspecciona bodega de residuos peligrosos la cual se encuentra cercada, con techo y piso de hormigón con pretil de contención. Al interior se observan contenedores con aceites usados y filtros de aceite, estos contenedores carecen de algún tipo de rotulación que indique la identificación del residuo, su peligrosidad y fecha de almacenamiento de este.
- b. Se inspecciona taller de mantención de maquinarias en donde se observa un sistema de canales perimetral al interior del galpón el cual descarga hacia el sector externo del galpón. Este sistema de canales toma contacto con los líquidos derramados al interior del galpón, principalmente aceites, los cuales son derramados al suelo fuera del galpón, se estima que el suelo afectado con hidrocarburos tiene una superficie de 3 m x 2 m, más la zanja que tiene una longitud de

Fotografía 5.		Fecha: 15-03-2018		Fotografía 6.		Fecha: 15-03-2018	
Coordenadas UTM DATUM WGS84 HUSO 18		Norte: -	Este: -	Coordenadas UTM DATUM WGS84 HUSO 18		Norte: 5706852	Este: 703479
Descripción del medio de prueba: Interior del galpón de mantención, en esta esquina se puede apreciar una canaleta que recibe los derrames de líquidos del interior del galpón, esta misma canaleta se conecta con otra canaleta exterior que sirve para canalizar las aguas lluvias...				Descripción del medio de prueba: Zanja excavada en donde se descargan las aguas lluvias junto con los líquidos derramados al interior del galpón, entre los cuales se evidenciaron derrames de aceites e hidrocarburos. La fecha indica la dirección de las aguas con contacto con hidrocarburos, los cuales se derraman sobre el suelo del sector.

N° Hecho constatado	Materia específica objeto de la fiscalización ambiental.	Exigencia asociada	Hallazgo
5.6.	Manejo de residuos.	<p>RCA N° 276/2008 , Considerando 3.4.2, h: <i>“h. Mantenimiento de Vehículos</i> <i>En el galpón de mantenimiento, tienen lugar las diferentes acciones de reparación y mantenimiento de camiones y maquinarias utilizadas en los procesos productivos de éste proyecto.</i> <i>Se desarrollará mantenimiento preventivo y correctivo a saber:</i> <i>- Las labores de mantenimiento preventivo corresponden a: cambio de aceite (de motor o hidráulico), cambio de filtros, reparación o cambio de neumáticos, cambio de balatas y líquido de frenos, u otros.</i> <i>- Las actividades de mantenimiento correctivo corresponden a: mantenciones mecánicas e hidráulicas de mayor o menor envergadura, tales como cambios de repuestos dañados, reparación sistemas de freno, suspensiones, bombas de agua, revisión de masas y sistemas de acoples hidráulicos entre tracto-camión y remolques. Se realizan también mantenciones eléctricas, tales como cambio de repuestos, reparación de los sistemas de luces, alternadores, baterías, tacógrafos, cableados, u otros”.</i></p> <p>RCA N° 276/2008, Considerando 4: <i>“D.S. N° 148/03 REGLAMENTO SANITARIO SOBRE MANEJO DE RESIDUOS PELIGROSOS.</i> <i>Tal como se concluye en el Anexo B-1 de la DIA, las cantidades observadas de Residuos Peligrosos para este proyecto no ameritan la implementación de un Plan de Manejo de Residuos Peligrosos”.</i></p> <p>Adenda 1, RCA N° 276/2008, Pregunta 12. <i>12. El titular debe señalar específicamente como se evitará que ante derrames de aceites, petróleo diesel u otras sustancias utilizadas en el mantenimiento de maquinarias y camiones, se afecten o contaminen las aguas subterráneas.</i></p> <p><i>Respuesta:</i> <u><i>El lugar donde se realiza la mantención de la maquinaria y camiones, cuenta con una carpeta de hormigón, la cual impide que elementos tales como aceites lubricantes, líquidos hidráulicos, etc; tomen contacto con el suelo en la eventualidad de que ocurran derrames.</i></u></p>	Se constata un sector con derrames de hidrocarburos (aceites usados) provenientes de una conexión entre la línea de evacuación de aguas lluvias con la canaleta que recibe los derrames al interior del galpón de mantención de maquinarias y vehículos.
