## INFORME TÉCNICO DE FISCALIZACIÓN AMBIENTAL

### Programa de Cumplimiento

### ECOSOLUCIÓN

DFZ-2018-2523-XIV-PC

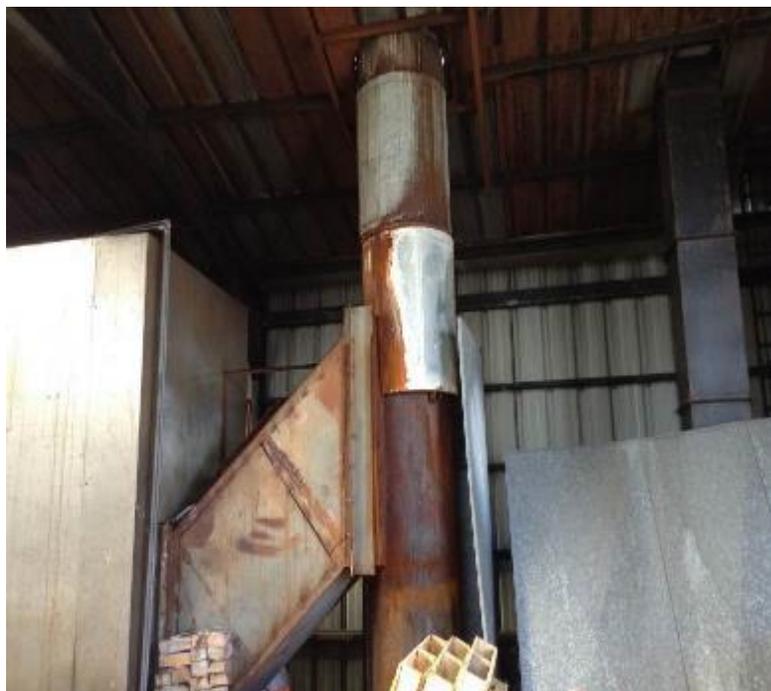
**Fotografía 2.** Fecha: 24 de agosto de 2018

**Descripción del medio de prueba:** Se describe el ducto de salida de los gases de combustión de la chimenea, con evidente muestra de óxido y derrame. No se han realizado las mediciones continuas de acuerdo al DS 29/2013.

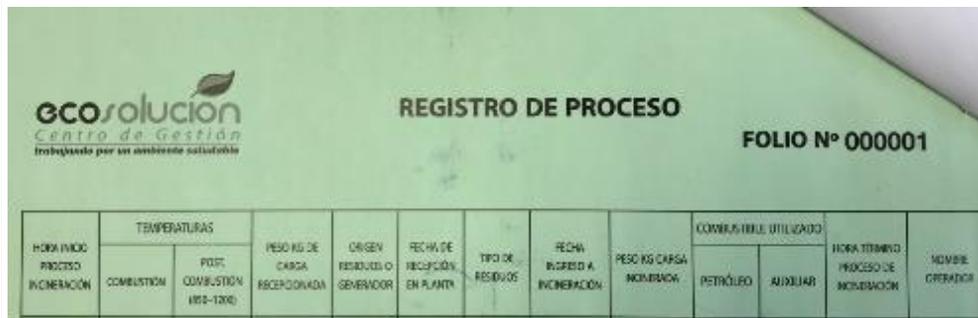
**Tabla 1.** Fecha: 24 de agosto de 2018.

**Descripción del medio de prueba:** El registro fotográfico del Folio N°1, denota el cumplimiento de la acción N°3, asociada al uso de talonarios de registro de proceso que contengan información relevante, entre ella, horarios de incineración, temperaturas, carga y origen de los residuos, entre otra.
