INFORME TÉCNICO DE FISCALIZACIÓN AMBIENTAL

PROGRAMA DE CUMPLIMIENTO

CES ENTRADA BAHIA TRANQUILA 1 y 2 RNA N°120079 y 120078

DFZ-2015-355-XII-PC-EI

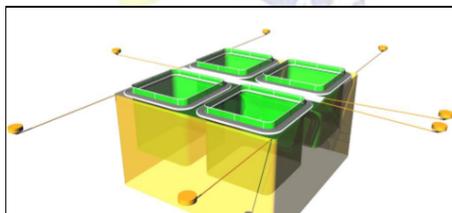
Imagen 4.

Descripción del medio de prueba: Informe de Ingeniería elaborado por la empresa Diver Chile Ltda., cuya memoria de cálculo certifica los factores de seguridad de fondeo en el CES Entrada Bahía Tranquila 1 RNA N°120079.

encontrándose detalles en las líneas ni en sus anclas. Sin perjuicio de lo antes señalado, se advierte que el informe de inspección aludido presenta inconsistencias respecto del tipo de balsas jaulas existentes, por cuanto indica la existencia de 1 módulo con 4 balsas circulares, en circunstancias que tanto la memoria de cálculo elaborada por Diver Chile Ltda. en julio de 2013 como la inspección ambiental realizada en abril de 2014, hacen referencia a 4 balsas cuadradas (Ver Anexo 2 e Imagen 4).
--	--	--	--	--	--	--

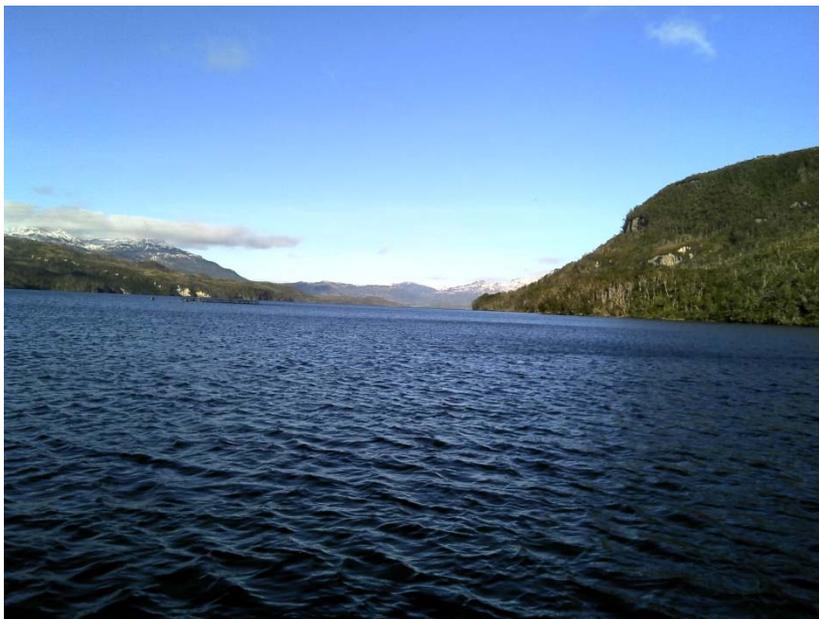
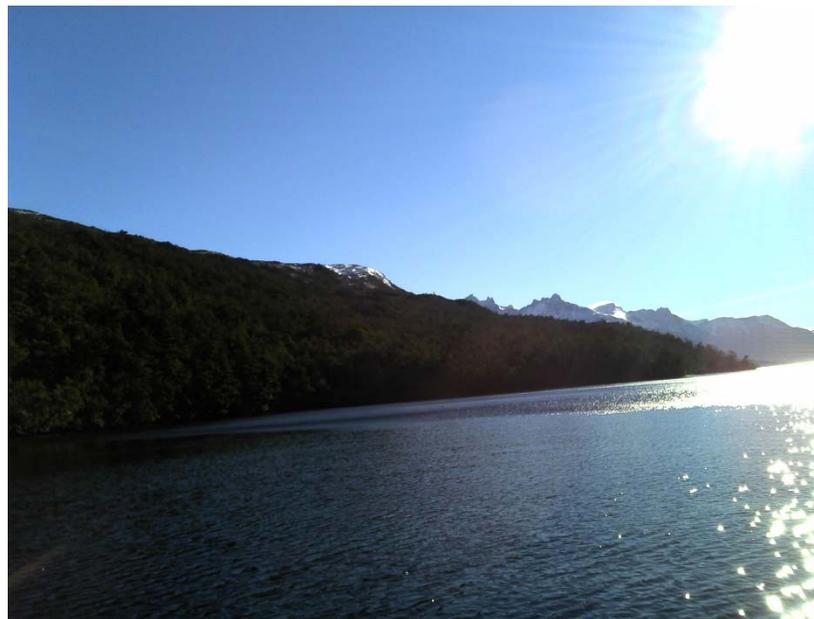
Imagen 5.		Fecha: 05-05-2015		Imagen 6.		Fecha: 05-05-2015	
Coordenadas UTM DATUM WGS84 HUSO 18	Norte: 4.217.406	Este: 645.642		Coordenadas DATUM WGS84 HUSO 18	Norte: 4.216.932	Este: 645.416	
Descripción del medio de prueba: Fotografía que da cuenta del retiro de la nave utilizada como habitabilidad en el área de emplazamiento del CES Entrada Bahía Tranquila 1 RNA N°120079.				Descripción del medio de prueba: Fotografía que da cuenta de la ausencia de antenas de comunicación en el borde costero adyacente al CES Entrada Bahía Tranquila 1 RNA N°120079.

A.4.1.2	Retiro de nave utilizada como habitabilidad	Ejecutada	Ya ejecutado	<p>1: Si no se encuentra la nave.</p> <p>0: Si se encuentra la nave.</p>	<p>Reporte final Informe fotográfico que dé cuenta visual del retiro de la nave de habitabilidad del centro de cultivo que será remitido a la SMA dentro de los 10 hábiles posteriores a la aprobación del programa de cumplimiento.</p>	<p>A través de Anexos del escrito presentado con fecha 18/03/15 con versión actualizada de PdC refundido, coordinado y sistematizado, se acompañó fotografía del CES Entrada Bahía Tranquila 1 RNA N°120079, en la cual se muestra área de emplazamiento del mismo sin la presencia de nave utilizada como habitabilidad (Ver Anexo 3).</p> <p>Adicionalmente, a través de Carta presentada con fecha 07/05/15, la empresa Acuimag S.A. remitió informe fotográfico georreferenciado obtenido el día 05/05/15, el cual da cuenta del retiro de la nave utilizada como habitabilidad en el área de emplazamiento del CES Entrada Bahía Tranquila 1 RNA N°120079 (Ver Anexo 4 e Imágenes 5 y 6).</p>

N°	Acción	Tipo de Acción	Plazo de ejecución	Indicador de cumplimiento	Medios de verificación	Resultados de la Fiscalización
A.4.2	Retiro de antenas en borde costero	Ejecutada	Ya ejecutado.	1: Si no hay antenas en borde costero. 0: Si hay antenas en borde costero.	Reporte final Informe fotográfico que dé cuenta visual del retiro de las antenas emplazadas en el borde costero aledaño al centro de cultivo, este informe será remitido a la SMA dentro de los 10 hábiles posteriores a la aprobación del programa de cumplimiento.	A través de Anexos del escrito presentado con fecha 18/03/15 con versión actualizada de PdC refundido, coordinado y sistematizado, se acompañaron fotografías de borde costero adyacente al CES Entrada Bahía Tranquila 2 RNA N°120078, en las cuales se muestra ausencia de antenas de comunicación (Ver Anexo 3). Adicionalmente, a través de Carta presentada con fecha 07/05/15, la empresa Acumag S.A. remitió informe fotográfico georreferenciado obtenido el día 05/05/15, el cual da cuenta de la ausencia de antenas de comunicación en el borde costero adyacente al CES Entrada Bahía Tranquila 1 RNA N°120079 (Ver Anexo 4 e Imágenes 5 y 6).

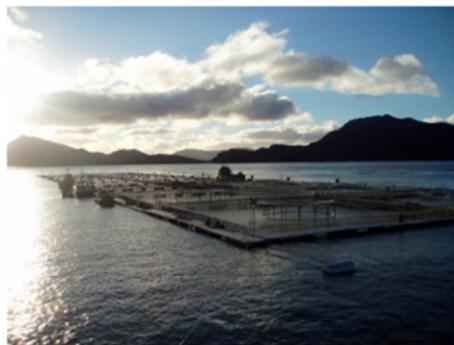
Imagen 8.

ESPECIFICACIONES TECNICAS CONJUNTO DE BALSAS JAULAS DE 40X40 MTS. EN LINEA

- a) PISO PLANCHA ESTAMPADA TRANSPARENTE
- b) PERFILES PRINCIPALES. TUBULAR 150x50x5
- c) PASADOR ENGOMADO 45 mm,
- d) PASILLOS DE 2 METROS

Descripción del medio de prueba: Informe Especificaciones Técnicas Conjunto de Balsas Jaulas de 40 x 40 mts. en línea, elaborado por la empresa OCEA Estructuras flotantes.

georreferenciación de 2 módulos de cultivo con 4 balsas jaulas cada uno de 40 x 40 metros (total de 8 balsas jaula). Lo anterior cumpliría con la cantidad y características establecidas en el considerando 3.2.1.2.1 de la RCA N°038/2014 (Ver Anexo 7 e Imagen 8).
--	--	--	--	--	--	---

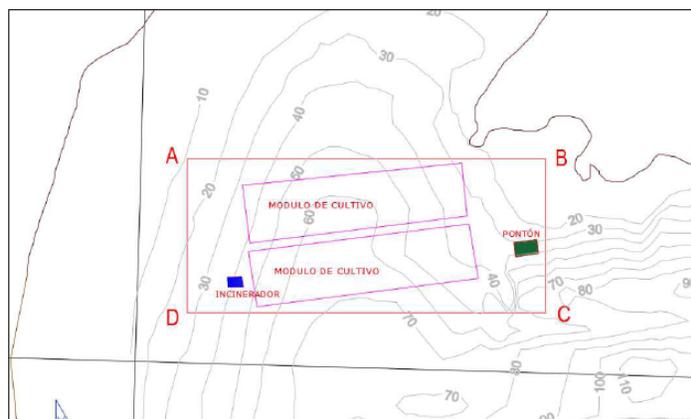
Imagen 11.

Descripción del medio de prueba: Figura 5 del informe “Levantamiento fotográfico georreferenciado de la concesión de acuicultura, CES Entrada Bahía Tranquila II RNA 120078 (EBT2)”.

N°	Acción	Tipo de Acción	Plazo de ejecución	Indicador de cumplimiento	Medios de verificación	Resultados de la Fiscalización
B.4	Instalación de la totalidad de las estructuras del centro EBT2, dentro del área designada en la concesión	Por ejecutar	De manera inmediata una vez que el centro de cultivo reinicie su funcionamiento lo hará con todas sus estructuras emplazadas dentro del espacio concesionado autorizado.	1: Si la totalidad de las estructuras se encuentran dentro del área autorizada. 0: Si alguna de las estructuras no se encuentra dentro del área autorizada.	Reporte final Informe que dé cuenta de la instalación de las estructuras dentro del área concesionada autorizada que incluirá fotografías georreferenciadas e imágenes satelitales, 5 días contados desde el inicio de funciones del centro de cultivo.	A través de Carta D.T N°13/17 presentada con fecha 24/01/17, la empresa Acuimag S.A., remitió informe “Levantamiento fotográfico georreferenciado de la concesión de acuicultura, CES Entrada Bahía Tranquila II RNA 120078 (EBT2)”, en el cual se presentan fotografías y georreferenciación de las estructuras pertenecientes al centro de cultivo (módulos de cultivo, plataforma de incineración y pontón), a través de lo cual es posible corroborar que las mismas se encuentran circunscritas íntegramente al área de concesión acuícola otorgada (Ver Anexo 7 e Imagen 11). Sin perjuicio de lo anterior, resulta importante señalar que el informe remitido por el titular no incluyó imágenes satelitales del área de emplazamiento del centro de cultivo.
