## INFORME TÉCNICO DE FISCALIZACIÓN AMBIENTAL

### PLANTA SANTA FE - CMPC

### DFZ-2019-974-VIII-RCA

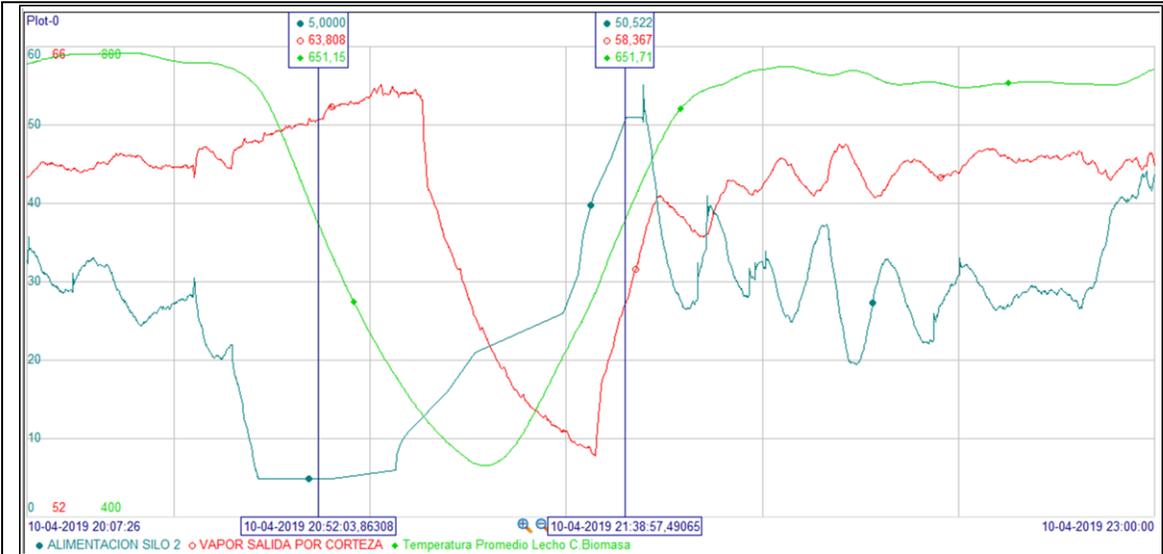
**Figura 1:** En rojo, aumento de presión del colector de vapor; en verde oscuro, disminución de alimentación de biomasa a la caldera; en verde claro, disminución de temperatura de la caldera biomasa.

*El 10 de abril 2019, como consecuencia de la detención no programada de la secadora 1 (por corte de la tela del foudrinier), este equipo dejó de consumir vapor. A raíz de lo anterior, comenzó a subir la presión del colector de vapor de alta presión de línea 1, por lo cual actuó el control de seguridad de dicho colector, bajando la alimentación del combustible (biomasa) a la caldera de biomasa y, como consecuencia, comienza a disminuir la temperatura del hogar de la caldera de biomasa. En figura 1 se muestra la tendencia de lo descrito.*

La caldera de biomasa 1 estaba quemando biomasa y metanol de proceso. De acuerdo a la instrumentación de control, en el momento en que actuó el control de seguridad del colector de vapor de alta presión, disminuyó la temperatura del hogar en la caldera, lo que generó principalmente emisiones de COV por combustión incompleta del combustible.

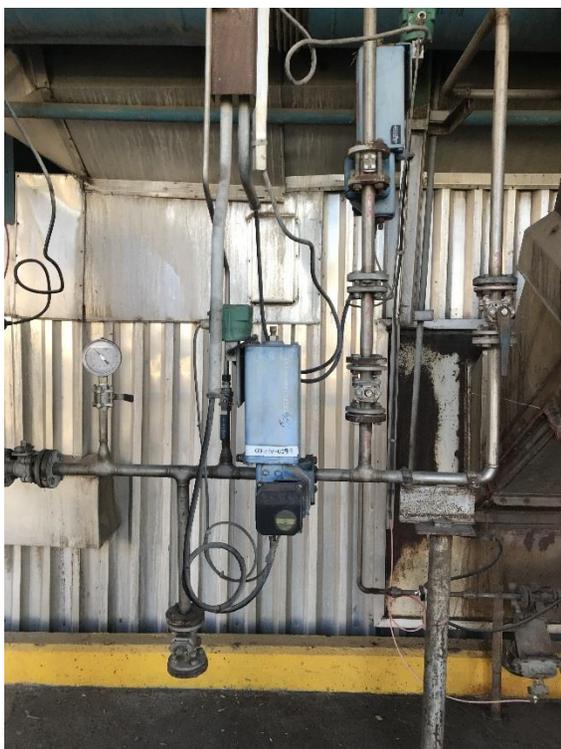
**Fotografía 1.**

Los fiscalizadores recorren el sector de caldera de biomasa. En el lugar se observa el sistema de alimentación de Metanol para ser quemado en la caldera, con su respectivo quemador. El sistema de alimentación de metanol al momento de la inspección se encuentra operando de manera normal, suministrando combustible a la caldera de biomasa (Fotografías 1 y 2).

**Descripción del medio de prueba:** Sistema de inyección de metanol a caldera de biomasa.

1. A partir del jueves 11 de abril 2019, se configuró un enclavamiento para detener la alimentación de metanol de proceso de la línea 1 por baja temperatura del lecho en la caldera de biomasa 1.
2. Durante los meses de abril y mayo, se realizará re instrucción a todo el personal de turno con lineamientos para evitar la ocurrencia de este tipo de situaciones.

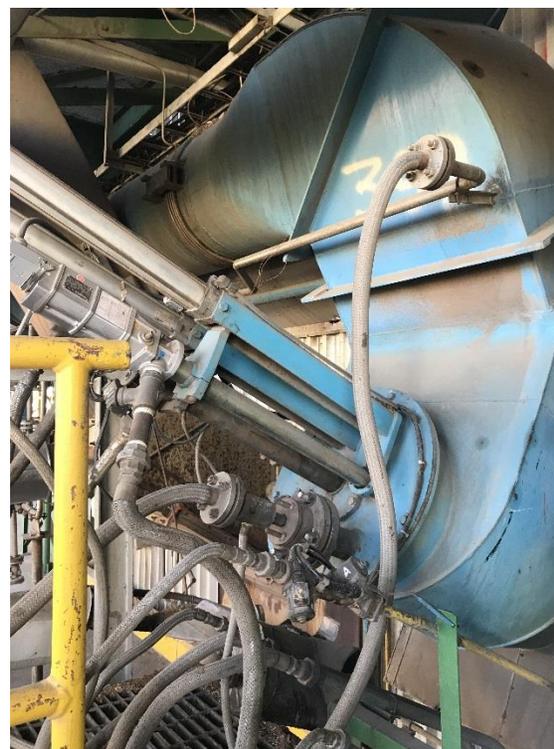
**Fotografía 2.**

**Descripción del medio de prueba:** Sistema de inyección de metanol a caldera de biomasa.

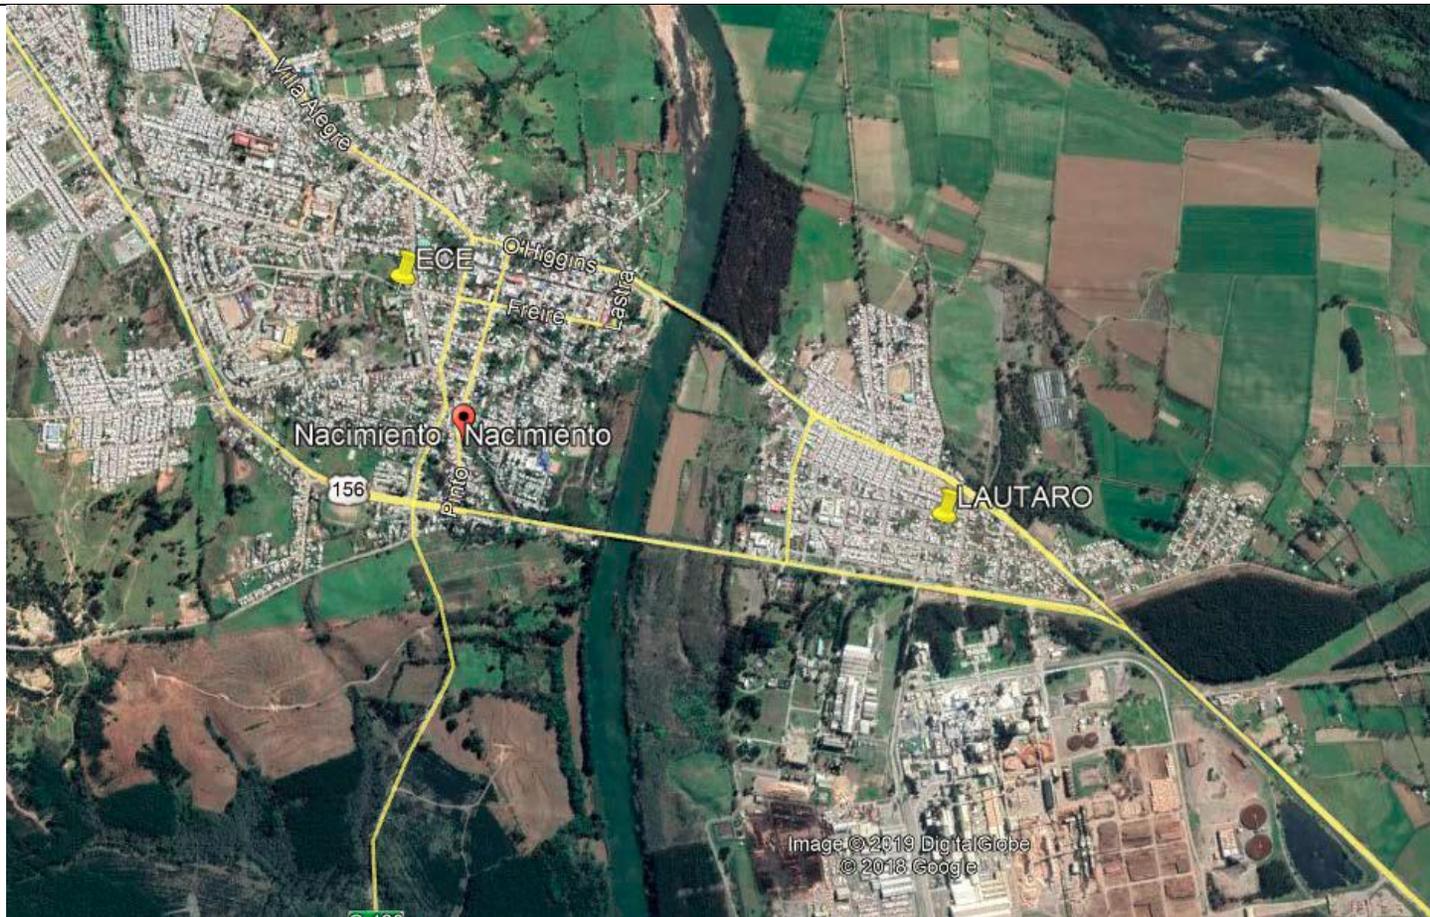
Figura 3.

En su respuesta al requerimiento de información (Documento ID 2), el titular informa que: *“En las inmediaciones del recinto industrial CMPC Pulp S.A. Planta Santa Fe, existen 2 estaciones de calidad del aire que registran concentraciones de gases TRS (Figura 3), cuya representatividad poblacional fue establecida por la SEREMI de Salud, oficina provincial Los Ángeles, Biobío.*

Ubicación de estaciones de calidad del aire en las inmediaciones de Planta Santa Fe, Nacimiento, región del Biobío (fuente Google earth).
