INFORME TÉCNICO DE FISCALIZACIÓN AMBIENTAL

TERMINAL MARÍTIMO DE QUINTERO ENAP

DFZ-2020-2661-V-PPDA

ENERO – MARZO 2020

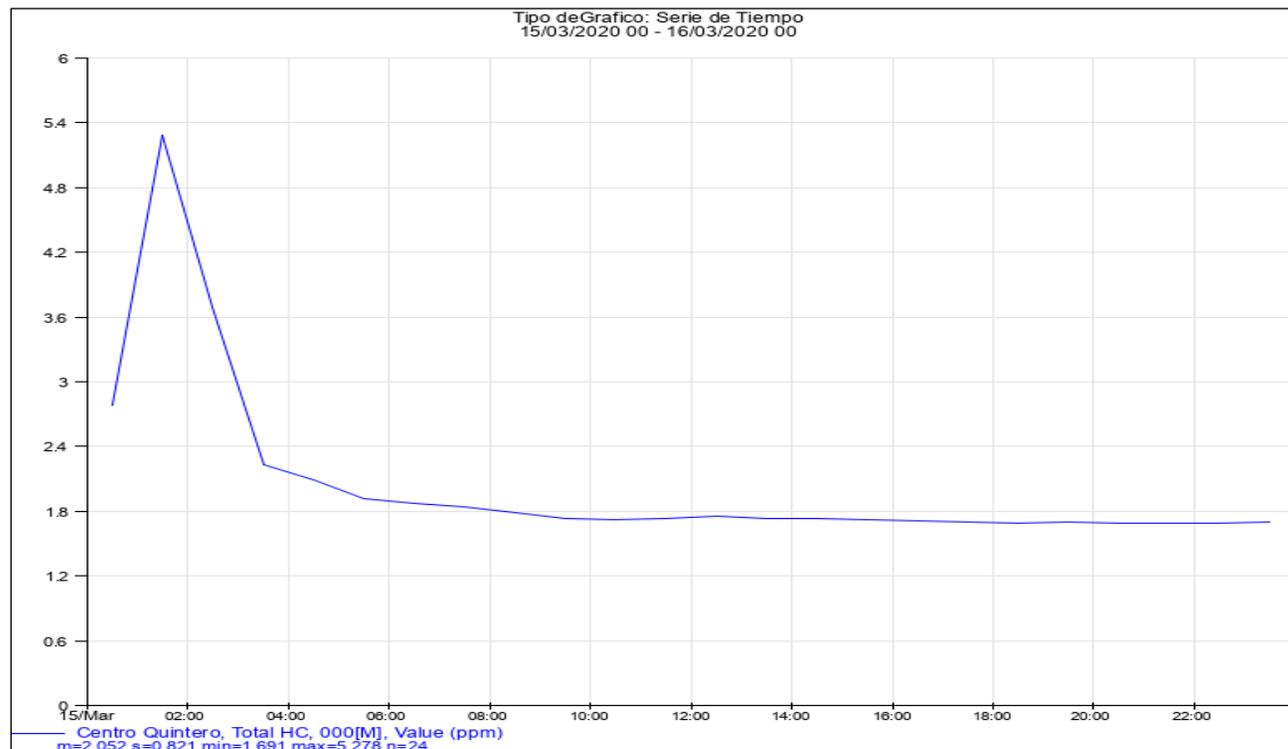
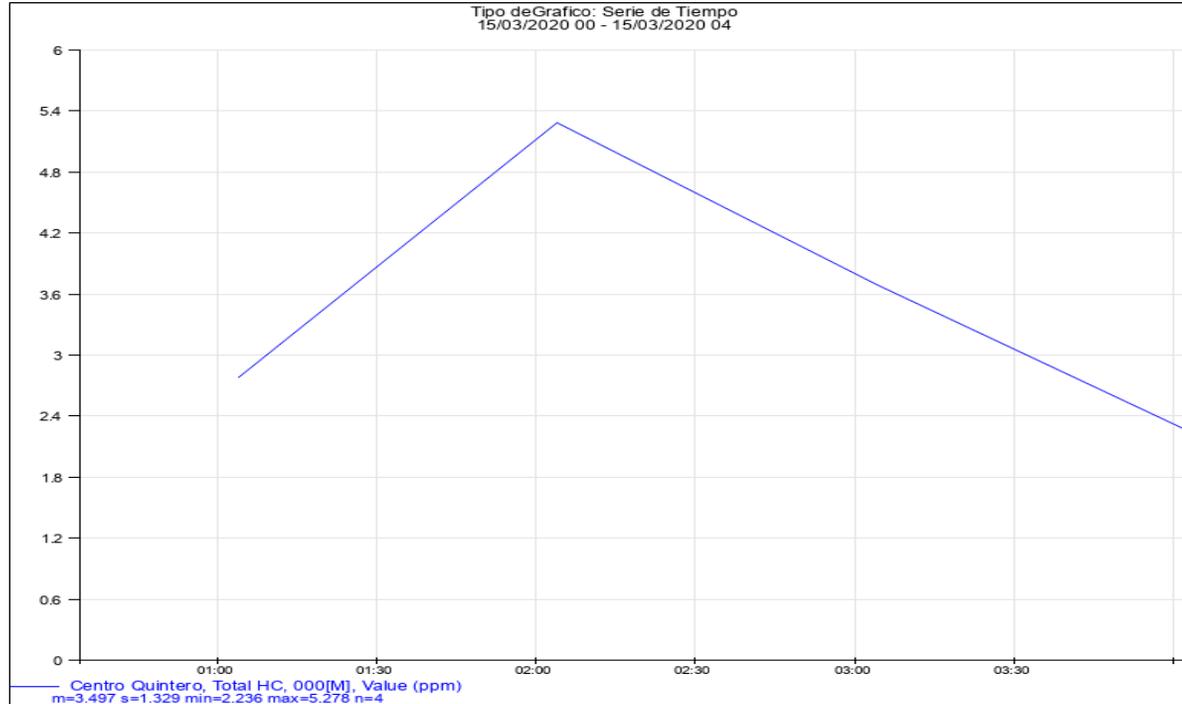
Imagen 1.

Registro gráfico (diario y ampliado), de concentración de Hidrocarburos Totales (HCT) en estación Centro Quintero, el día 15 de marzo de 2020.

- m. Del análisis de información de la calidad del aire para dichos días, se evidenció que se presentaron los máximos niveles de concentración de Hidrocarburos Totales (HCT) el 15 de marzo con 5,27 ppm en la Estación Centro Quintero (pasada las 02:00 horas), y para los Hidrocarburos No Metánicos (HCNM), estos alcanzaron un máximo nivel el día 15 de marzo con 3,51 ppm. (Imagen N° 1)

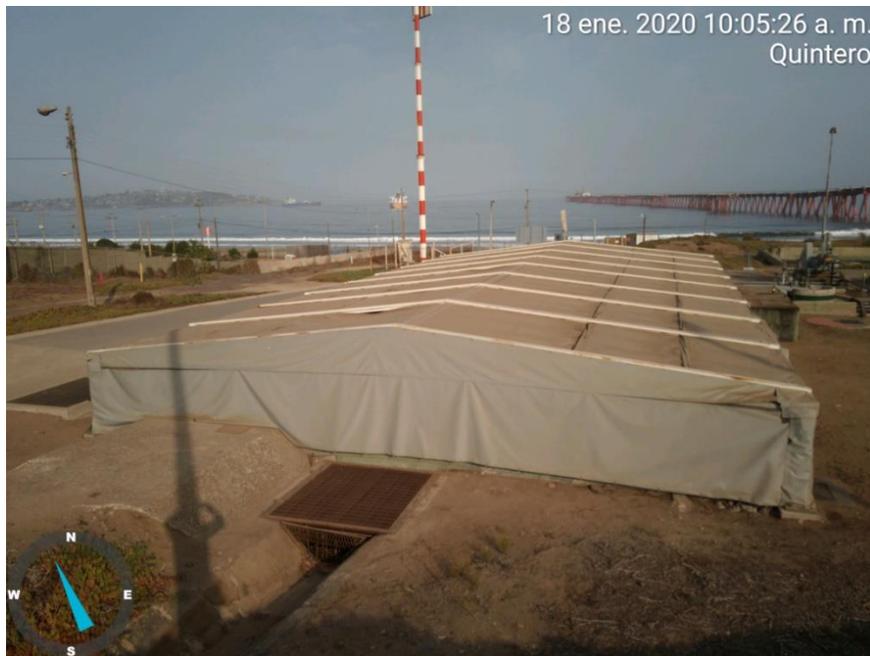
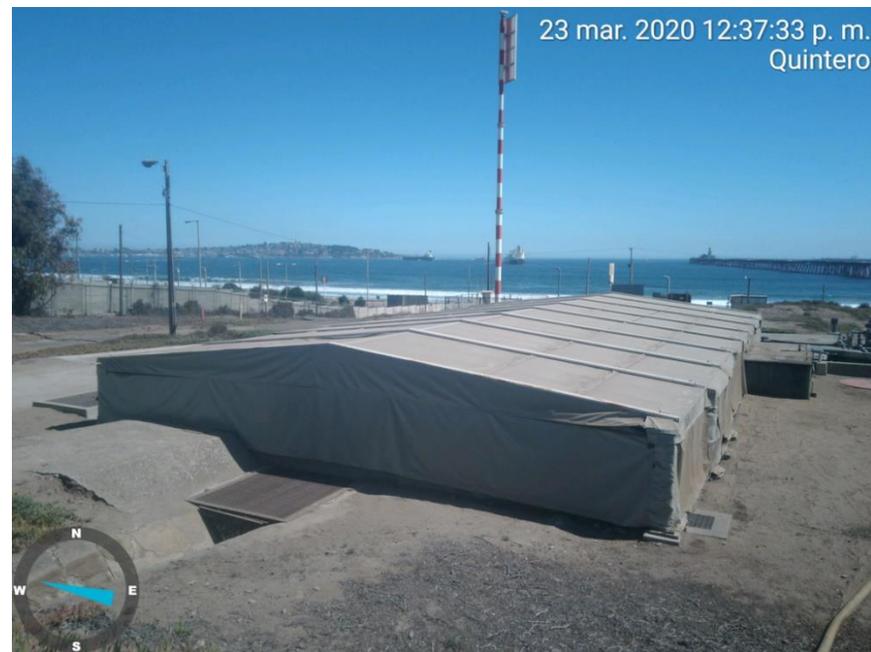
Fotografía 1.	Fecha: 18-01-2020		Fotografía 2.	Fecha: 23-03-2020	
Coordenadas UTM DATUM WGS84 HUSO 19H	Norte: 6.370.638 (m)	Este: 266.291 (m)	Coordenadas UTM DATUM WGS84 HUSO 19H	Norte: 6.370.638 (m)	Este: 266.291 (m)
Descripción del medio de prueba: Registro fotográfico de Separador API, sector "Ampliación", capturado por el titular.			Descripción del medio de prueba: Registro fotográfico de Separador API, sector "Ampliación", capturado por el titular.

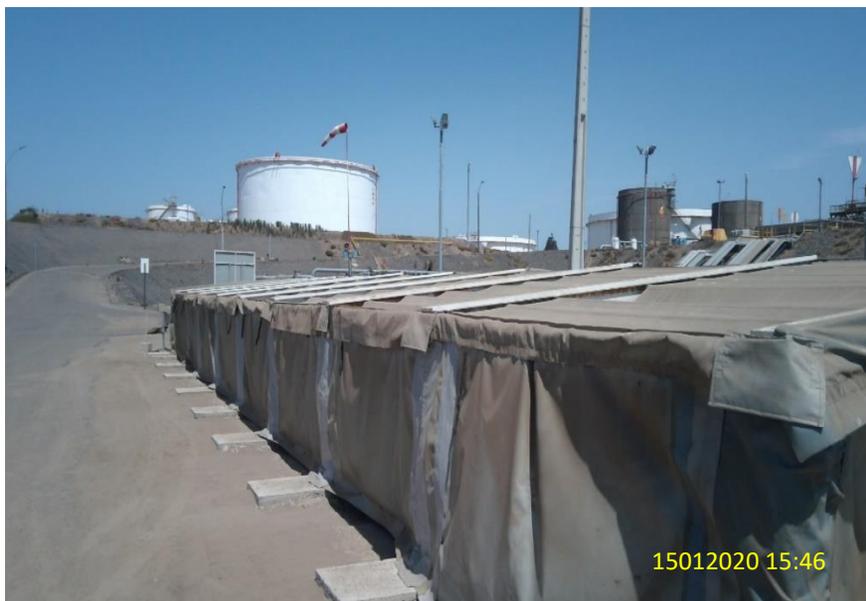
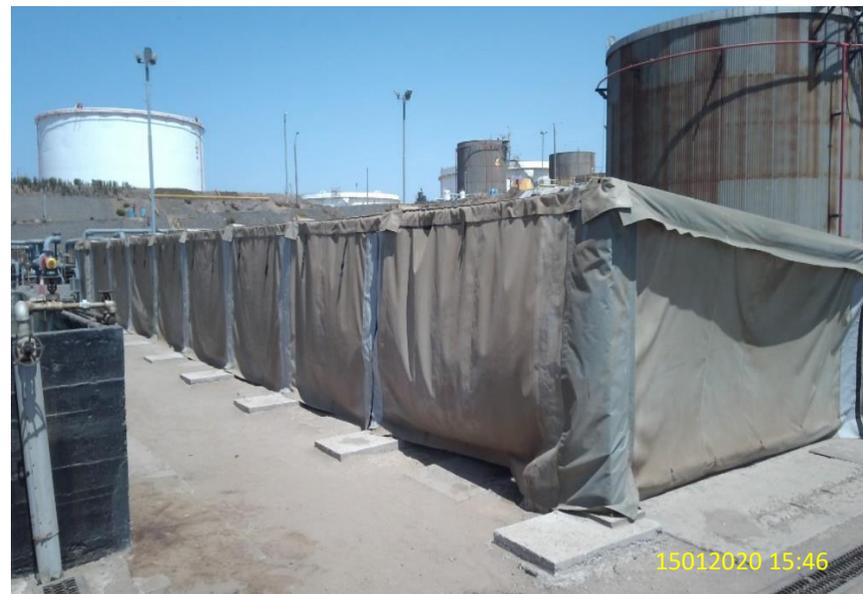
- b. En la inspección a terreno realizada el 15 de enero de 2020 (Anexo N° 1 “Acta 15-01-2020”), se constató en la visita realizada con énfasis al sector de “Remodelación”, los **Separadores API N° 1 y N° 2** se encontraban totalmente cubierto y con cierre hermético en su totalidad. (Ver fotografías N° 3 y 4).

Fotografía 3.	Fecha: 15-01-2020		Fotografía 4.	Fecha: 15-01-2020	
Coordenadas UTM DATUM WGS84 HUSO 19H	Norte: 6.371.375 (m)	Este: 266.806 (m)	Coordenadas UTM DATUM WGS84 HUSO 19H	Norte: 6.371.364 (m)	Este: 266.799 (m)
Descripción del medio de prueba: Registro fotográfico de Separador API 1, sector "Remodelación", capturado en inspección ambiental.			Descripción del medio de prueba: Registro fotográfico de Separador API 2, sector "Remodelación", capturado en inspección ambiental.

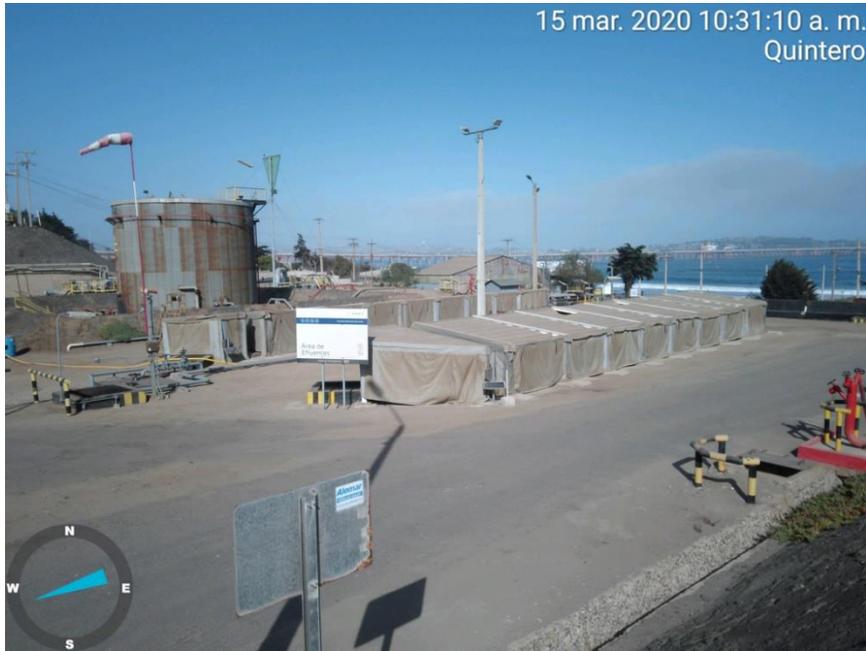
- f. No obstante, según los registros fotográficos observados del reporte del día 15 de marzo de 2020, se evidenció un “desprendimiento” puntual en un tramo superior del API N° 1, del sector Remodelación, según se observa en la fotografía N° 5. (Registro, en Anexo N° 3 “15-03-2020”).

No obstante, se evidencia un desprendimiento parcial en un tramo (carpeta superior) del API 1 de Sector “Remodelación”; observando, que si bien en dicho día se presentó un alza puntual de Hidrocarburos en el aire, éste resulta marginal y no representa una tendencia en las concentraciones de estos, que puedan vincular y correlacionar con el hecho observado, de acuerdo al horario registrado en la estación de monitoreo.

Fotografía 5.	Fecha: 15-03-2020		Fotografía 6.	Fecha: 22-07-2020	
Coordenadas UTM DATUM WGS84 HUSO 19H	Norte: 6.371.375 (m)	Este: 266.806 (m)	Coordenadas UTM DATUM WGS84 HUSO 19H	Norte: 6.371.375 (m)	Este: 266.806 (m)
Descripción del medio de prueba: Registro fotográfico capturado por el titular, con evidencia de tramo de cubierta desprendida en el Separador API 1, sector "Remodelación".			Descripción del medio de prueba: Registro fotográfico capturado por el titular, con cubierta subsanada del Separador API 1, sector "Remodelación".

- g. En función de lo anterior, se realizó un Requerimiento de Información al titular, mediante Res. Ex. N° 62 SMA VALPO del 8 de julio de 2020, por el cual se solicitó al titular “*Subsanar el tramo descubierto en la cobertura superior del Separador API N° 1 del sector Remodelación, debiendo remitir registros fotográficos, con indicación de fecha y hora, que acredite el sellado completo del tramo descubierto y una descripción del trabajo realizado*”, otorgando un plazo de respuesta de 5 días hábiles. (Anexo N° 4 “Requerimiento de Información”).

- Del documento, se constata que como resultado de una inspección visual realizado por la empresa, se detecta la pérdida de tuercas en 5 carros de corredora de la carpeta, que cumplen con la función de contención de la cobertura. Se observa, que la reposición de las tuercas correspondientes fue realizada con fecha 17 de julio, entre las 14:00 y 17:00 horas.

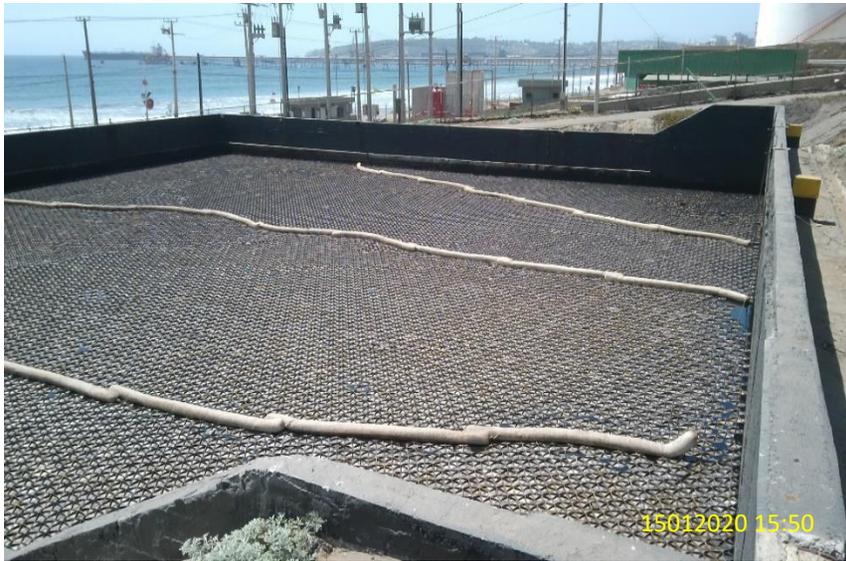
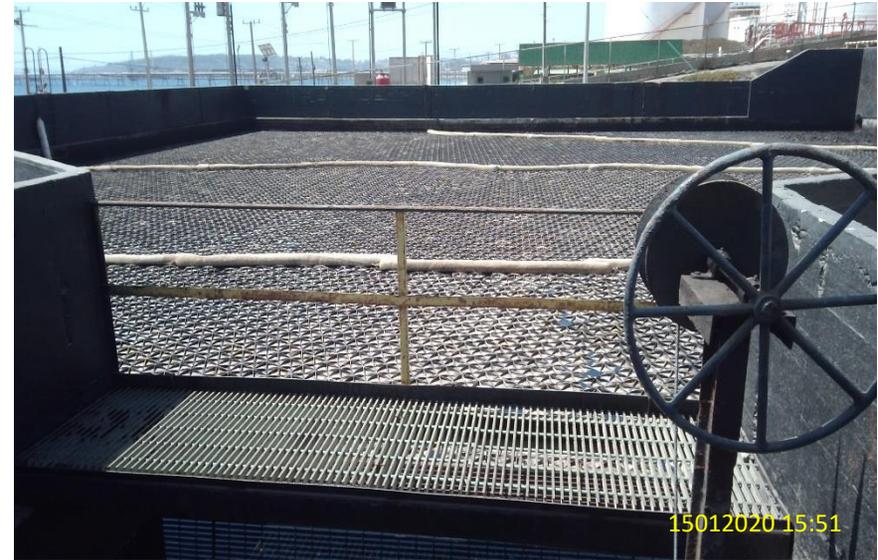
- n. Respecto a la medida de mantener **cubierta la laguna de “Remodelación”**, se tiene que en la inspección del 15 de enero, se constata que Laguna mantiene en todo momento su cobertura flotante, mediante dispositivos Hexacover, anclados y dispuestos en su superficie. Lo anterior, fue además verificado según registros fotográficos cargados en reporte, observando que la empresa mantuvo la medida en período de Mala ventilación. (Fotografías N° 7 y N° 8)

Fotografía 7	Fecha: 15-01-2020		Fotografía 8	Fecha: 15-01-2020	
Coordenadas UTM DATUM WGS84 HUSO 19H	Norte: 6.371.380 (m)	Este: 266.767 (m)	Coordenadas UTM DATUM WGS84 HUSO 19H	Norte: 6.371.380 (m)	Este: 266.767 (m)
Descripción del medio de prueba: Registro fotográfico de Laguna sector "Remodelación" con cobertura Hexacover, capturado en inspección ambiental. (Vista superior).			Descripción del medio de prueba: Laguna sector "Remodelación" con cobertura Hexacover, capturado en inspección ambiental. (Vista, desde el sur).

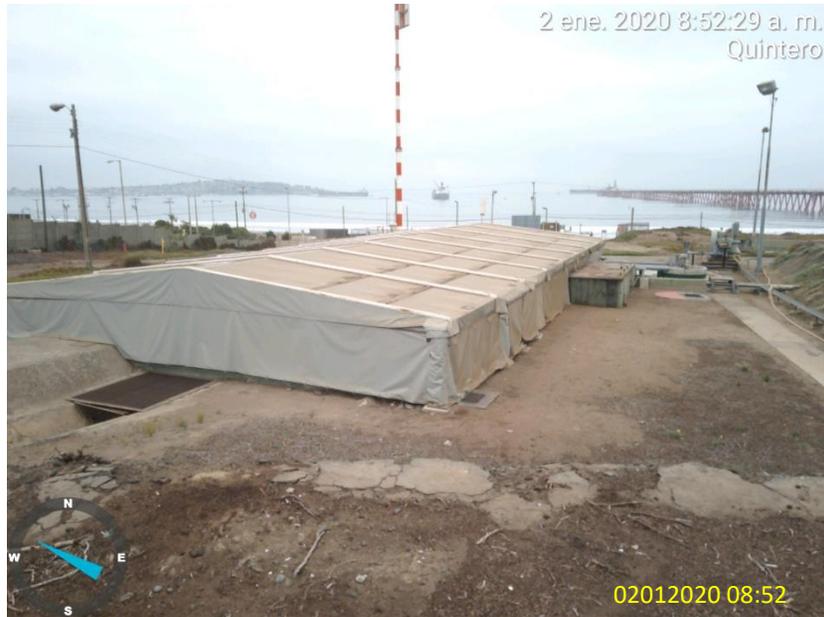
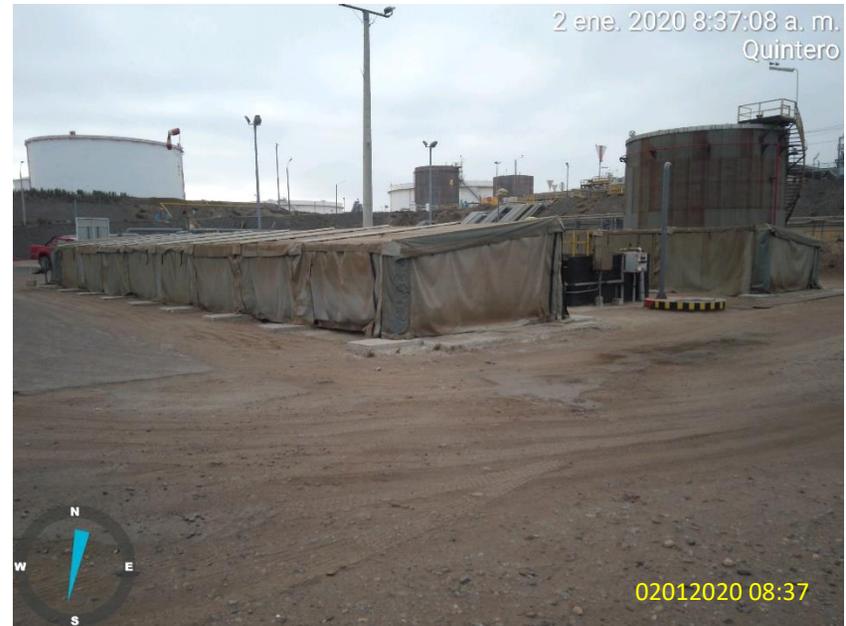
De la inspección, es posible indicar que no se percibieron olores a Gas asociados a alguno de los procesos e instalaciones visitadas en la planta de efluentes del terminal. (Anexo 1 “Acta 02-01-2020”). Ver fotografías N° 9 a N° 12.

Fotografía 9.	Fecha: 02-01-2020		Fotografía 10.	Fecha: 02-01-2020	
Coordenadas UTM DATUM WGS84 HUSO 19H	Norte: 6.370.638 (m)	Este: 266.291 (m)	Coordenadas UTM DATUM WGS84 HUSO 19H	Norte: 6.371.375 (m)	Este: 266.806 (m)
Descripción del medio de prueba: Registros fotográficos, de sector de "Ampliación" inspección del 02 de enero de 2020.			Descripción del medio de prueba: Registros fotográficos API 1, sector de "Remodelación", inspección ambiental del 02 de enero de 2020.

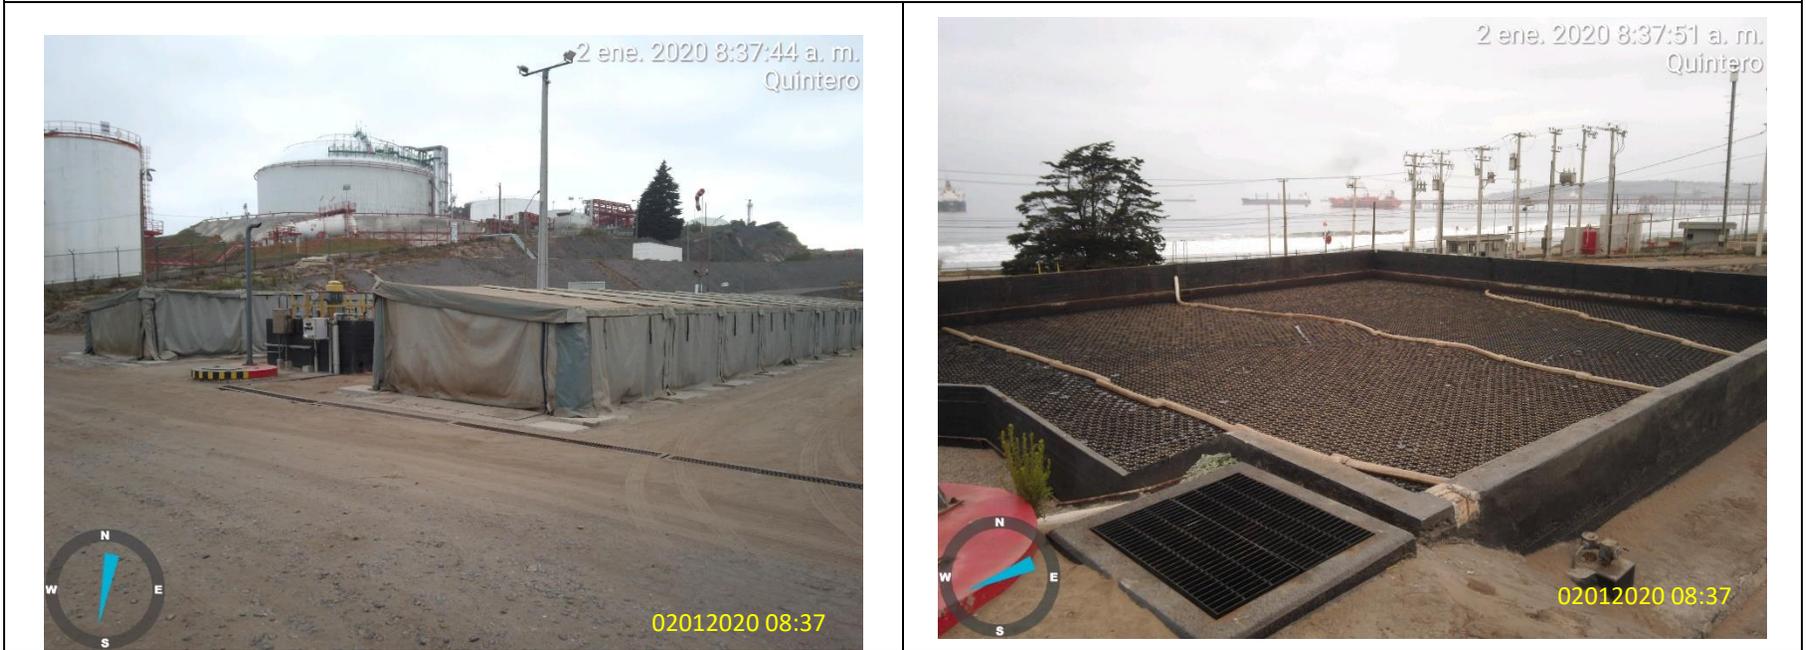
Fotografía 11.	Fecha: 02-01-2020		Fotografía 12.	Fecha: 02-01-2020	
Coordenadas UTM DATUM WGS84 HUSO 19H	Norte: 6.371.375 (m)	Este: 266.806 (m)	Coordenadas UTM DATUM WGS84 HUSO 19H	Norte: 6.371.380 (m)	Este: 266.767 (m)
Descripción del medio de prueba: Registros fotográficos API 2, sector de "Remodelación", inspección ambiental del 02 de enero de 2020.			Descripción del medio de prueba: Registro fotográfico, de sector de Laguna "Remodelación", inspección del 02 de enero de 2020.
