INFORME TÉCNICO DE FISCALIZACIÓN AMBIENTAL

Medidas Provisionales

SQM SALAR ATACAMA

DFZ-2021-1913-II-MP

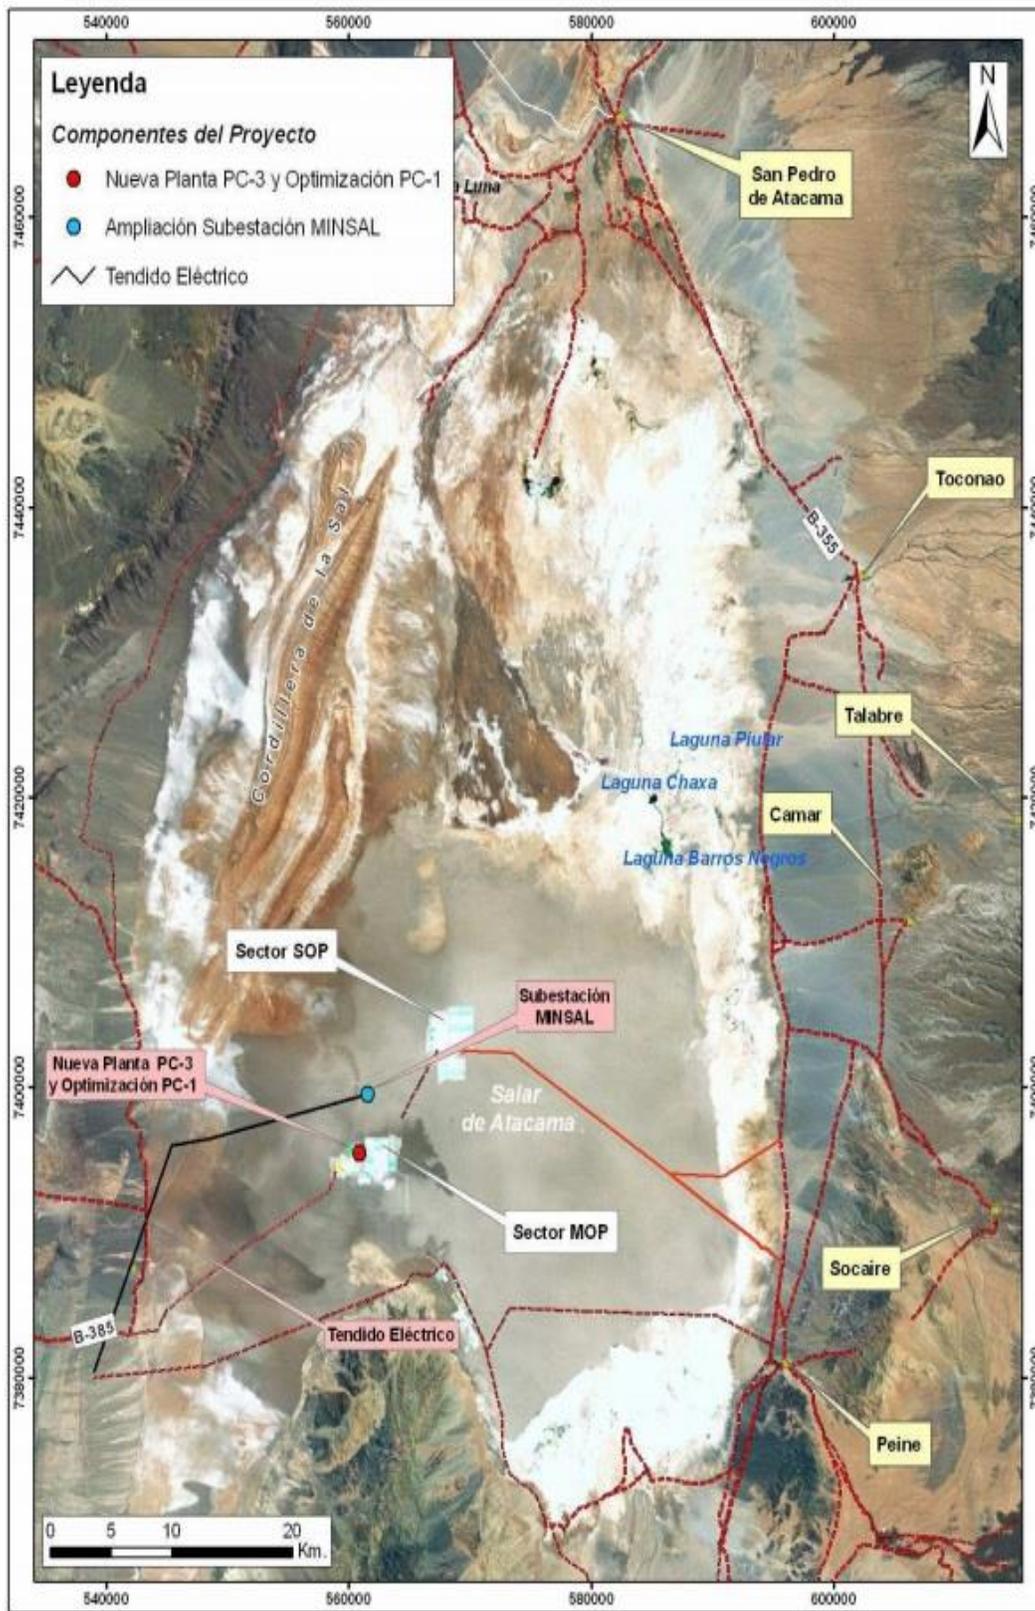
Figura 2. Layout del proyecto (Fuente: DIA "Aumento de Capacidad de Procesamiento de Carnalita de Potasio", SQM Salar S.A., enlace: https://seia.sea.gob.cl/expediente/ficha/fichaPrincipal.php?modo=normal&id_expediente=5026841).

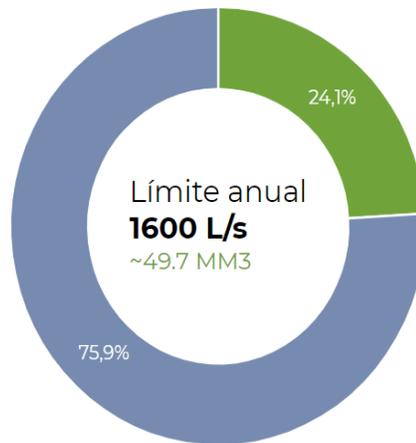
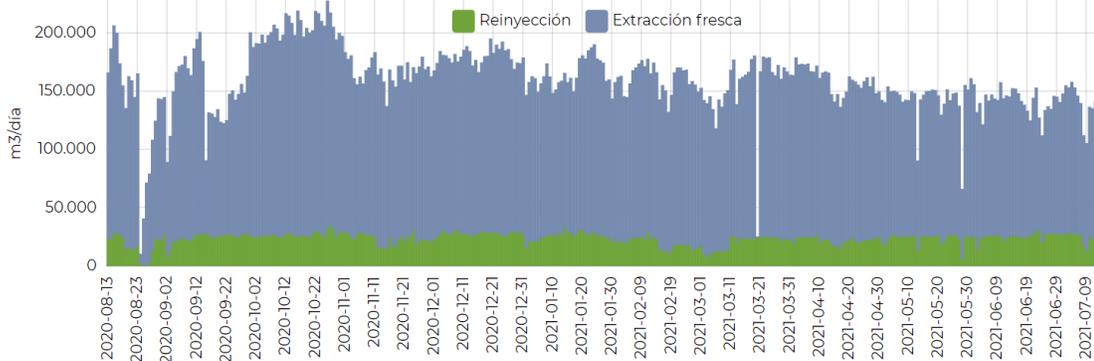
Figura 3

Descripción medio de prueba: a) Extracciones netas acumuladas de salmuera para el año ambiental del 13-08-2020 al 12-08-2021 (en curso, siendo la última fecha contabilizada el 14 de julio de 2021), y b) Extracciones y reinyecciones diarias de salmuera para el Año ambiental del 13-08-2020 al 12-08-2021 (en curso, siendo la última fecha de la gráfica el 14 de julio de 2021). Imágenes extraídas de la página web: <http://www.sqmsenlinea.com>.

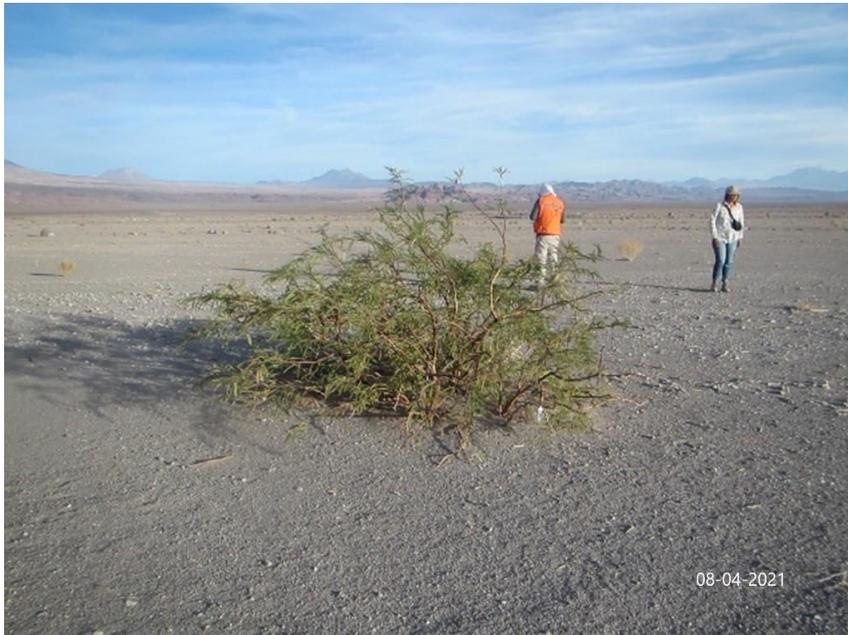
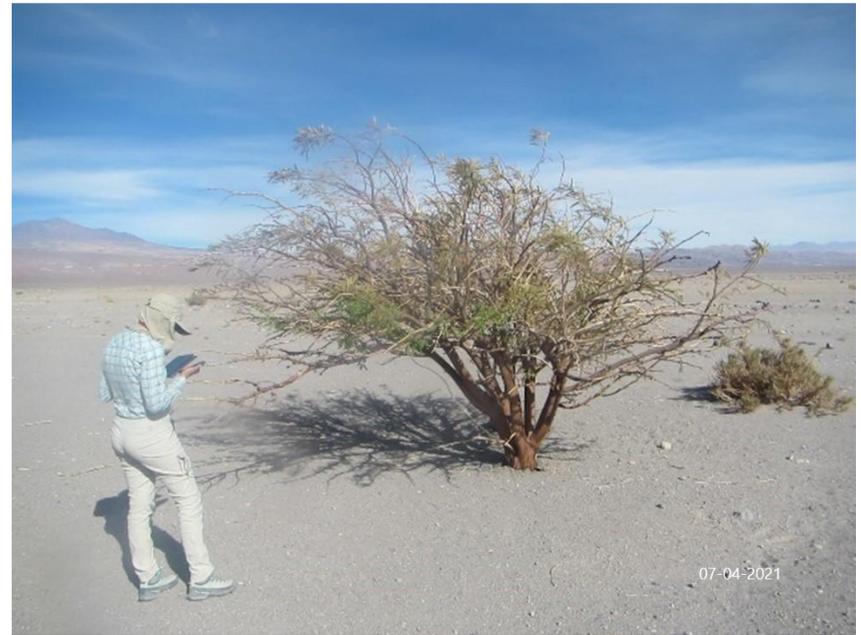
Fotografía 1		Fecha: 08 de abril de 2021		Fotografía 2		Fecha: 07 de abril de 2021	
Coordenadas DATUM WGS84 HUSO 19	Norte: 7.409.693 metros	Este: 598.574 metros		Coordenadas DATUM WGS84 HUSO 19	Norte: 7.409.740 metros	Este: 598.449 metros	
Descripción de medio de prueba: Registro fotográfico de la campaña de monitoreo a los algarrobos del sector del pozo Camar 2, periodo abril/2021 (individuo en estado de crecimiento vegetativo, sin presencia de semillas). Fotografía extractada del Anexo B1 del Reporte de cumplimiento presentado por SQM Salar S.A. para el mes indicado.				Descripción de medio de prueba: Registro fotográfico de la campaña de monitoreo a los algarrobos del sector del pozo Camar 2, periodo abril/2021 (individuo en estado de crecimiento vegetativo, sin presencia de semillas). Fotografía extractada del Anexo B1 del Reporte de cumplimiento presentado por SQM Salar S.A. para el mes indicado.

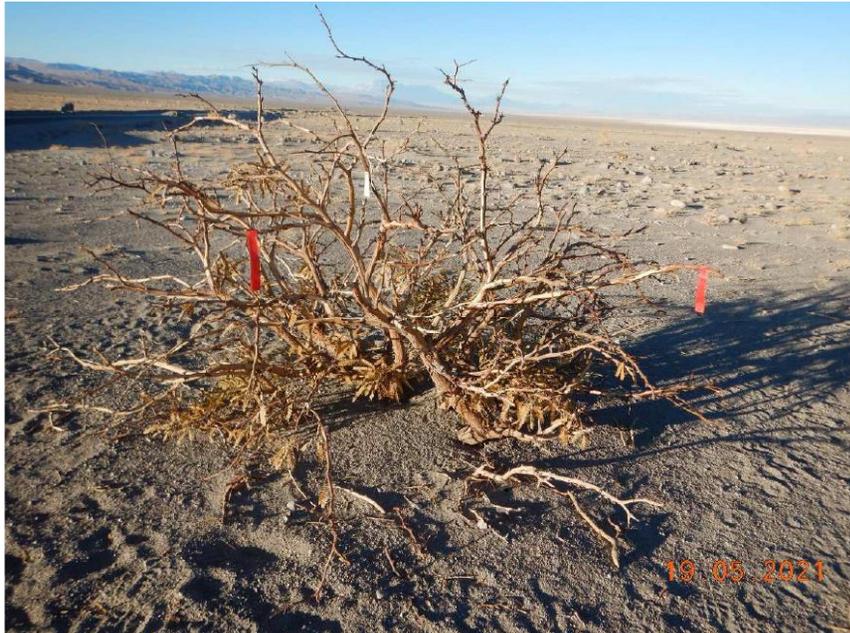
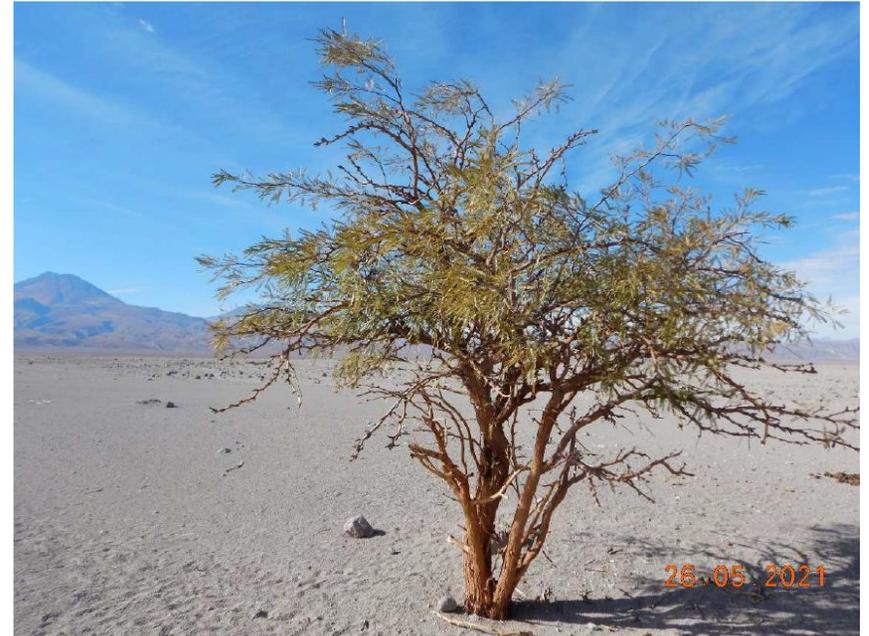
Fotografía 3		Fecha: 19 de mayo de 2021		Fotografía 4		Fecha: 26 de mayo de 2021	
Coordenadas DATUM WGS84 HUSO 19	Norte: 7.409.720 metros	Este: 598.066 metros		Coordenadas DATUM WGS84 HUSO 19	Norte: 7.409.692 metros	Este: 597.031 metros	
Descripción de medio de prueba: Registro fotográfico de la campaña de monitoreo a los algarrobos del sector del pozo Camar 2, periodo mayo/2021 (individuo en estado de crecimiento vegetativo, sin presencia de semillas). Fotografía extractada del Anexo B1 del Reporte de cumplimiento presentado por SQM Salar S.A. para el mes indicado.				Descripción de medio de prueba: Registro fotográfico de la campaña de monitoreo a los algarrobos del sector del pozo Camar 2, periodo mayo/2021 (individuo en estado de crecimiento vegetativo, sin presencia de semillas). Fotografía extractada del Anexo B1 del Reporte de cumplimiento presentado por SQM Salar S.A. para el mes indicado.

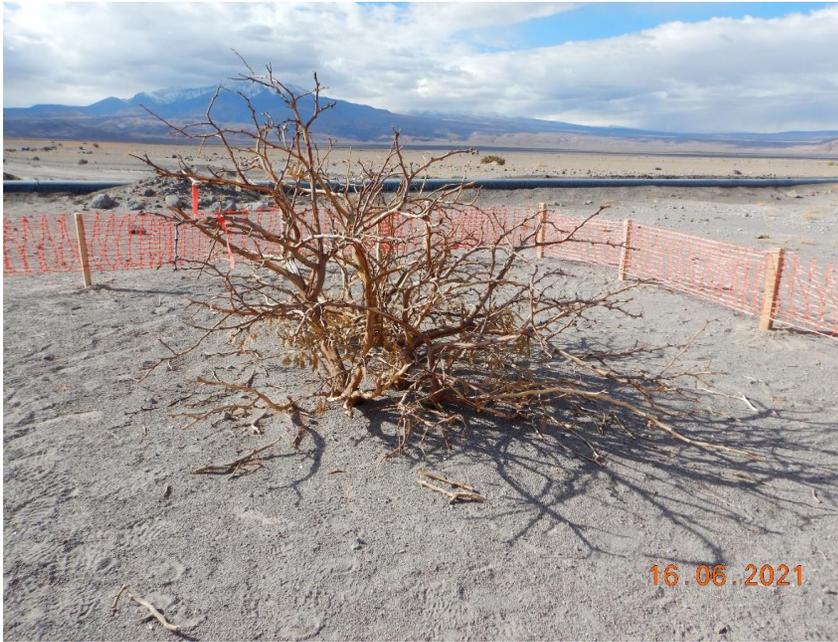
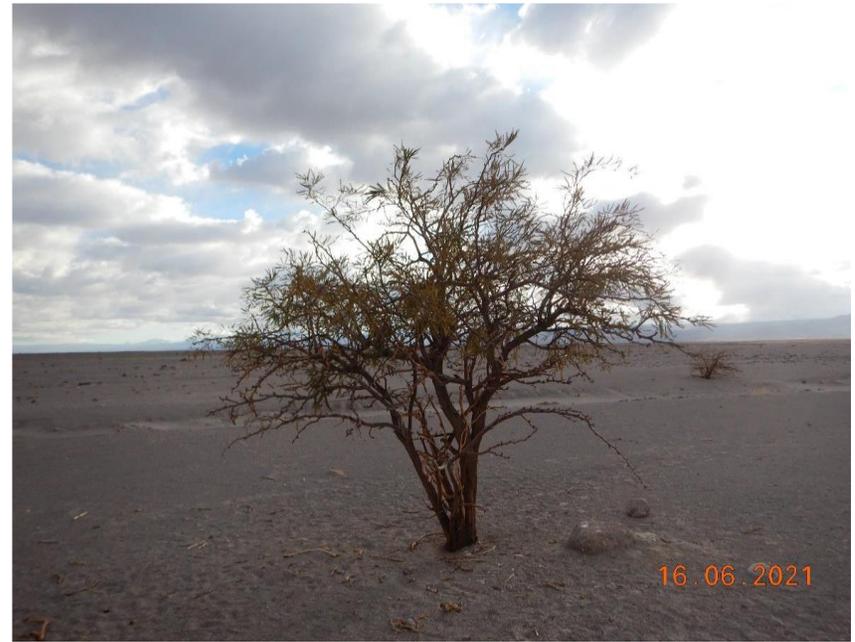
Fotografía 5		Fecha: 16 de junio de 2021		Fotografía 6		Fecha: 16 de junio de 2021	
Coordenadas DATUM WGS84 HUSO 19	Norte: 7.409.720 metros	Este: 598.066 metros		Coordenadas DATUM WGS84 HUSO 19	Norte: 7.409.692 metros	Este: 597.031 metros	
Descripción de medio de prueba: Registro fotográfico de la campaña de monitoreo a los algarrobos del sector del pozo Camar 2, periodo junio/2021 (individuo en estado de crecimiento vegetativo, sin presencia de semillas). Fotografía extractada del Anexo B1 del Reporte de cumplimiento presentado por SQM Salar S.A. para el mes indicado.				Descripción de medio de prueba: Registro fotográfico de la campaña de monitoreo a los algarrobos del sector del pozo Camar 2, periodo junio/2021 (individuo en estado de crecimiento vegetativo, sin presencia de semillas). Fotografía extractada del Anexo B1 del Reporte de cumplimiento presentado por SQM Salar S.A. para el mes indicado.

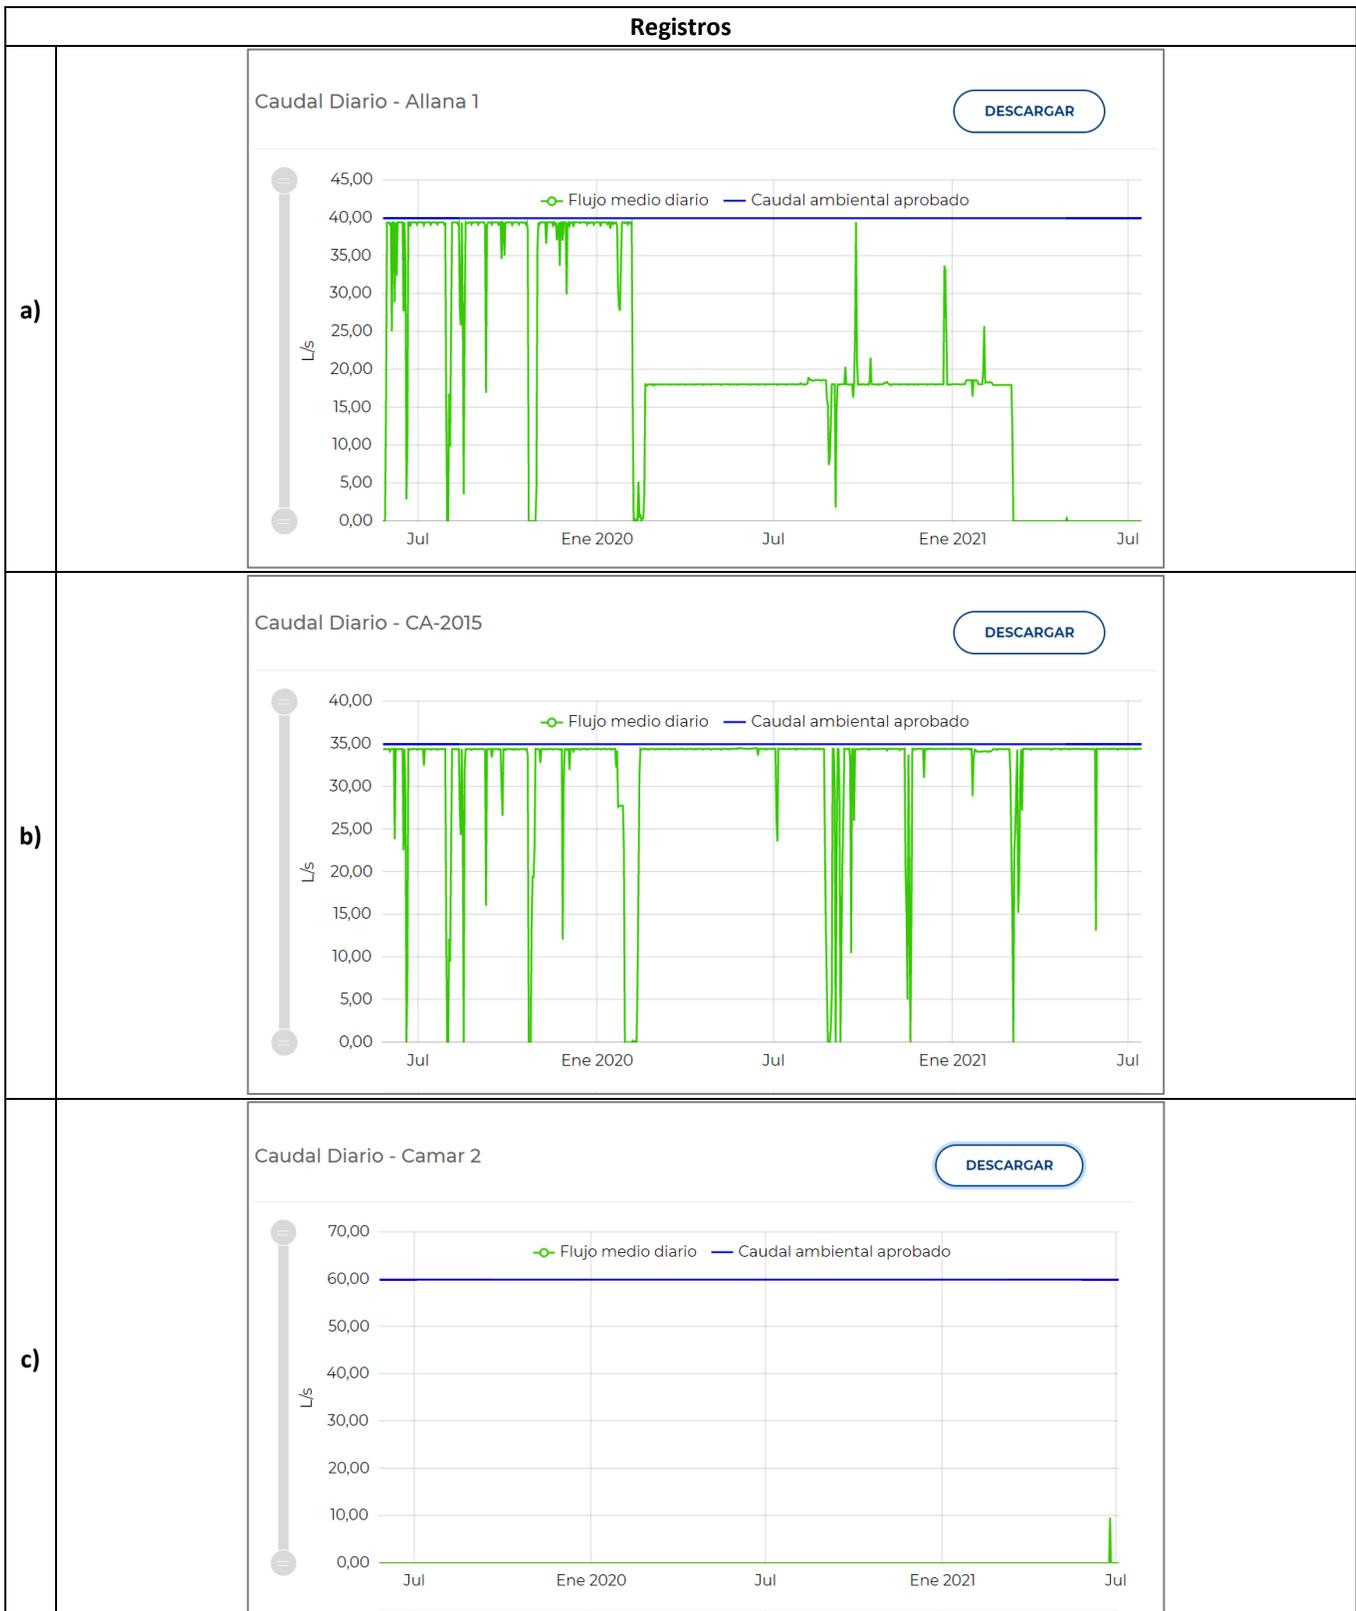
Figura 4

Descripción medio de prueba: Caudales de extracción medios diarios para los pozos de agua industrial, periodo 25 de mayo/2019 – 14 de julio/2021: **a)** Allana 1, **b)** CA-2015, y **c)** Camar 2. Imágenes extraídas de la página web: <http://www.sqmsenlinea.com>.

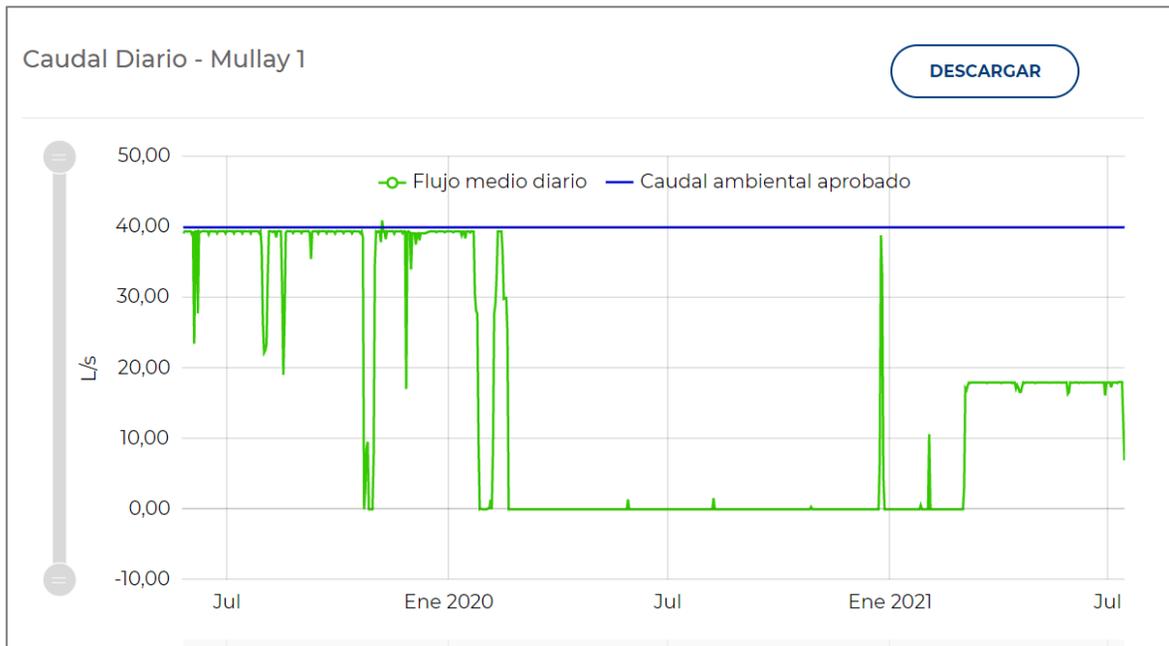
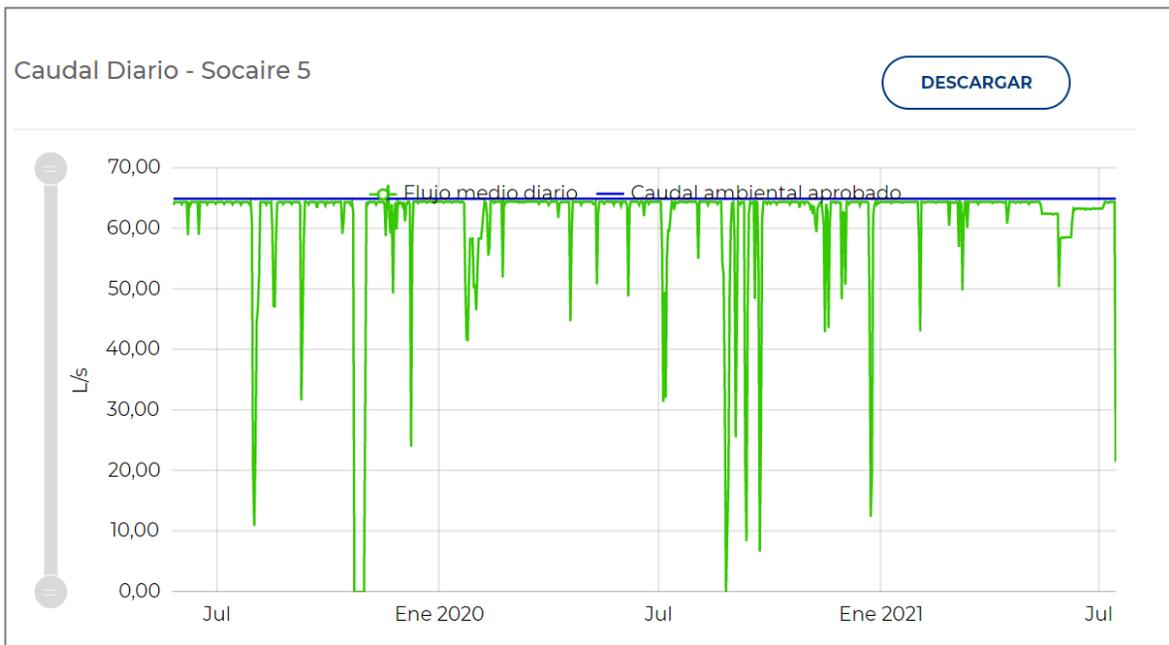
Figura 5

Descripción medio de prueba: Caudales de extracción medios diarios para los pozos de agua industrial, periodo 25 de mayo/2019 – 14 de julio/2021: a) Mullay 1, y b) Socaire 5. Imágenes extractadas de la página web: <http://www.sqmsenlinea.com>.

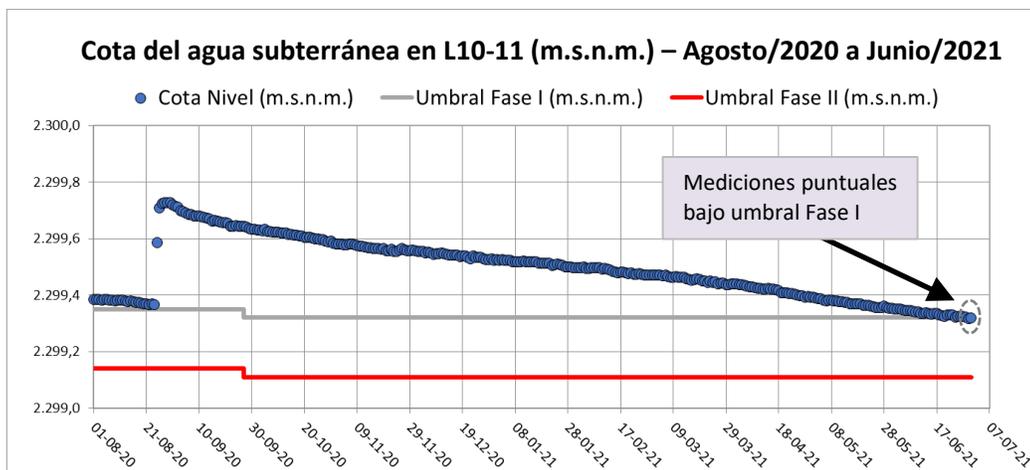
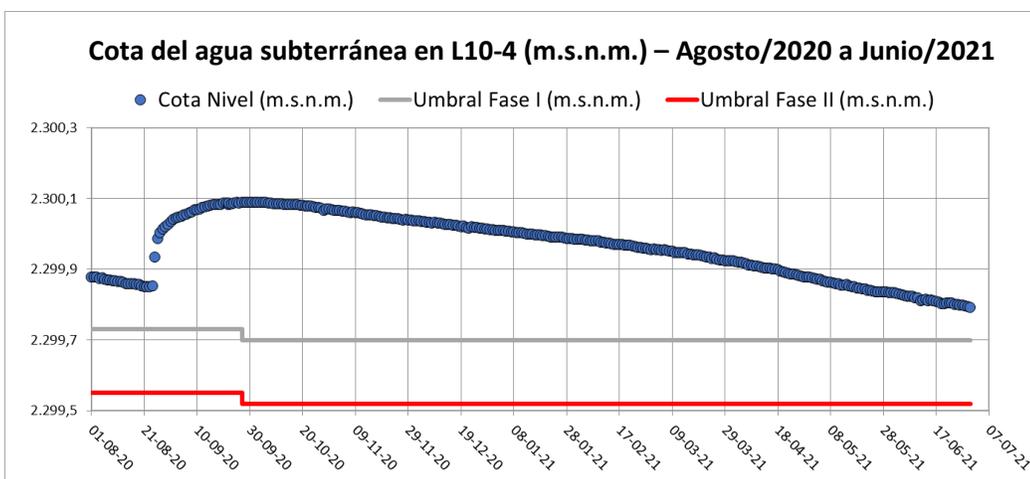
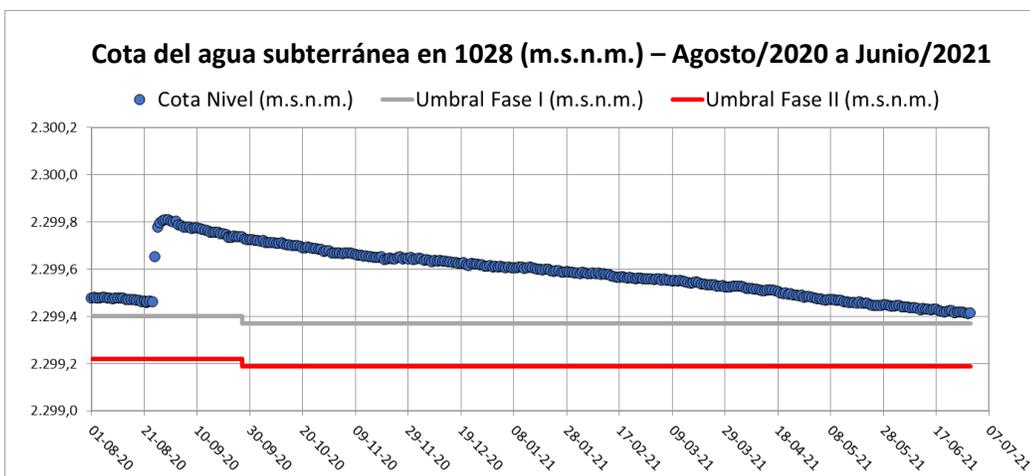
Figura 7

Descripción medio de prueba: Cota del agua subterránea en indicadores del Sistema Peine, periodo agosto/2020 – junio/2021: **a)** L10-11, **b)** L10-4, y **c)** 1028. En gris se destacan las mediciones puntuales de los días 29 y 30 de junio/2021 que estuvieron bajo el umbral del indicador L10-11, pero sin llegar a cumplir la condición de activación dada por el promedio de los últimos tres meses consecutivos (ver **Figura 8**). Elaboración SMA en base a los datos del Anexo D1 de los Reportes de cumplimiento presentados por SQM Salar S.A.

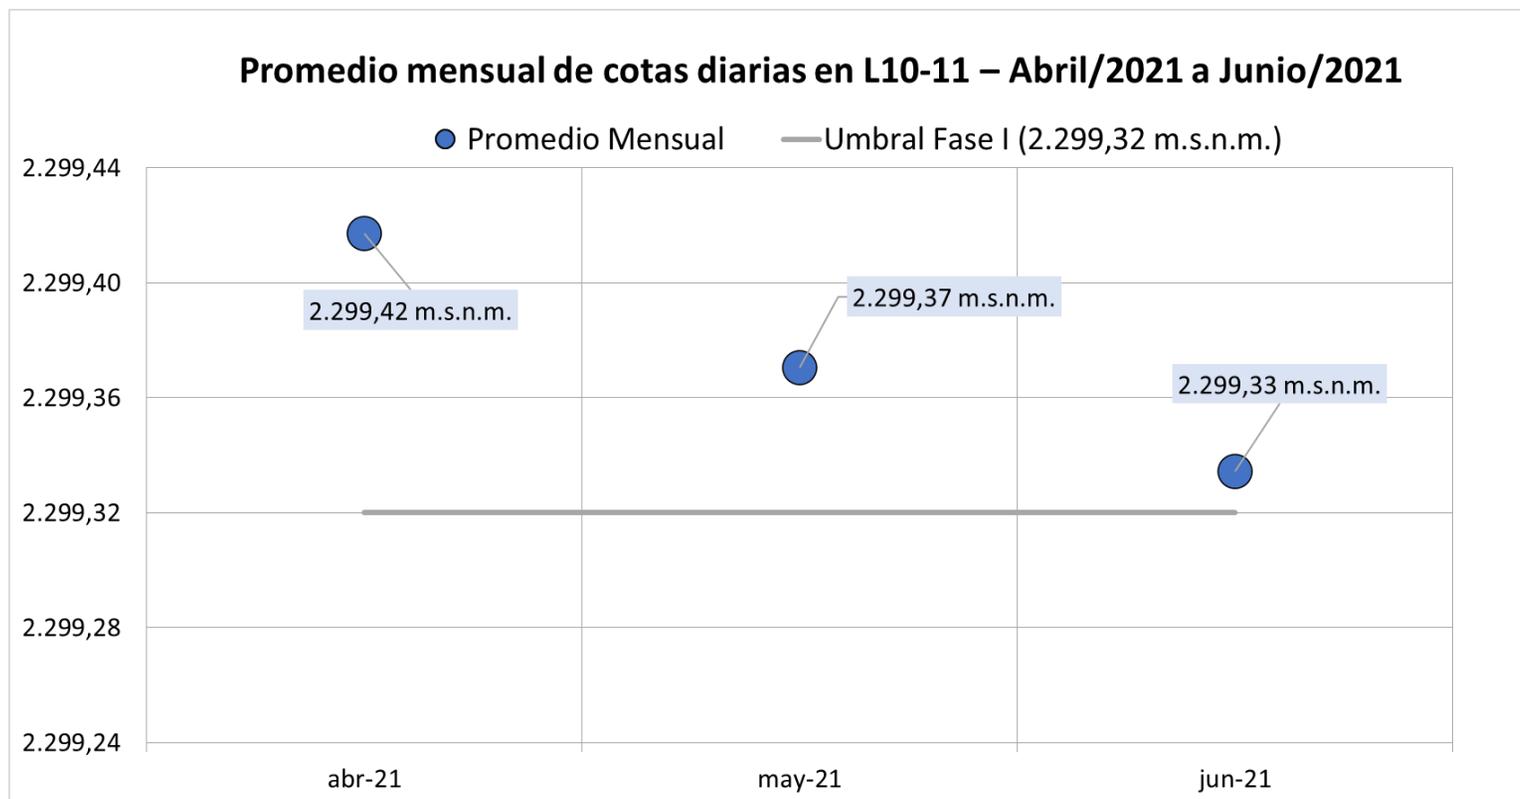
Figura 8

Descripción medio de prueba: Promedio mensual de las cotas diarias del indicador L10-11, periodo abril/2021 – junio/2021 (últimos 3 meses reportados). Se observa que los promedios se encuentran por sobre el umbral aplicable de la Fase I (2.299,32 m.s.n.m.), con lo cual a la fecha no se reúnen las condiciones necesarias para activar esta Fase. Elaboración SMA en base a los datos del Anexo D1 de los Reportes de cumplimiento presentados por SQM Salar S.A.

Medios de verificación	Hechos Constatados
	<p><i>mensuales consecutivos</i>” (énfasis agregado).</p> <p>Como se observa en la Figura 8, los promedios de los registros diarios del punto L10-11 en los últimos tres meses informados por el titular (abril/2021⁷, mayo/2021⁷ y junio/2021), se encuentran por sobre el umbral aplicable de la Fase I, con lo cual a la fecha no se reúnen las condiciones necesarias para activar esta Fase. Lo mismo se ha constatado en los meses anteriores de vigencia de la medida provisional d) en revisión, por cuanto en ninguno de ellos se ha registrado una medición diaria bajo el umbral aplicable, razón por la que el promedio mensual tampoco ha estado bajo dicho umbral.</p> <p>En cuanto al Plan de Alerta Temprana – Sector de Alerta Núcleo del titular Albemarle Ltda., durante el periodo evaluado dicho titular no notificó a esta Superintendencia de la activación de los umbrales en los indicadores PN-05B y PN-08A (ver ubicación en Figura 6). A modo de comprobación, tras la revisión de los datos más actualizados reportados por Albemarle Ltda. a este organismo en el marco del seguimiento ambiental de la RCA N° 21/2016, se corroboró que no se ha gatillado la activación de los umbrales en los indicadores antes señalados (ver Figura 9.a para PN-05B, y Figura 9.b para PN-08A).</p> <p>La base de datos sistematizada que sustenta estas verificaciones se acompaña en el archivo Excel ‘Niveles_PC_Sistema_Peine_Agosto_2020_a_Junio_2021’, elaborado por esta Superintendencia y disponible en el ANEXO 4 del presente Informe.</p> <p>En los Reportes de cumplimiento evaluados también se adjuntaron los medios de verificación correspondientes a los meses anteriores de ejecución de la medida provisional d), desde julio/2020 a marzo/2021.</p>

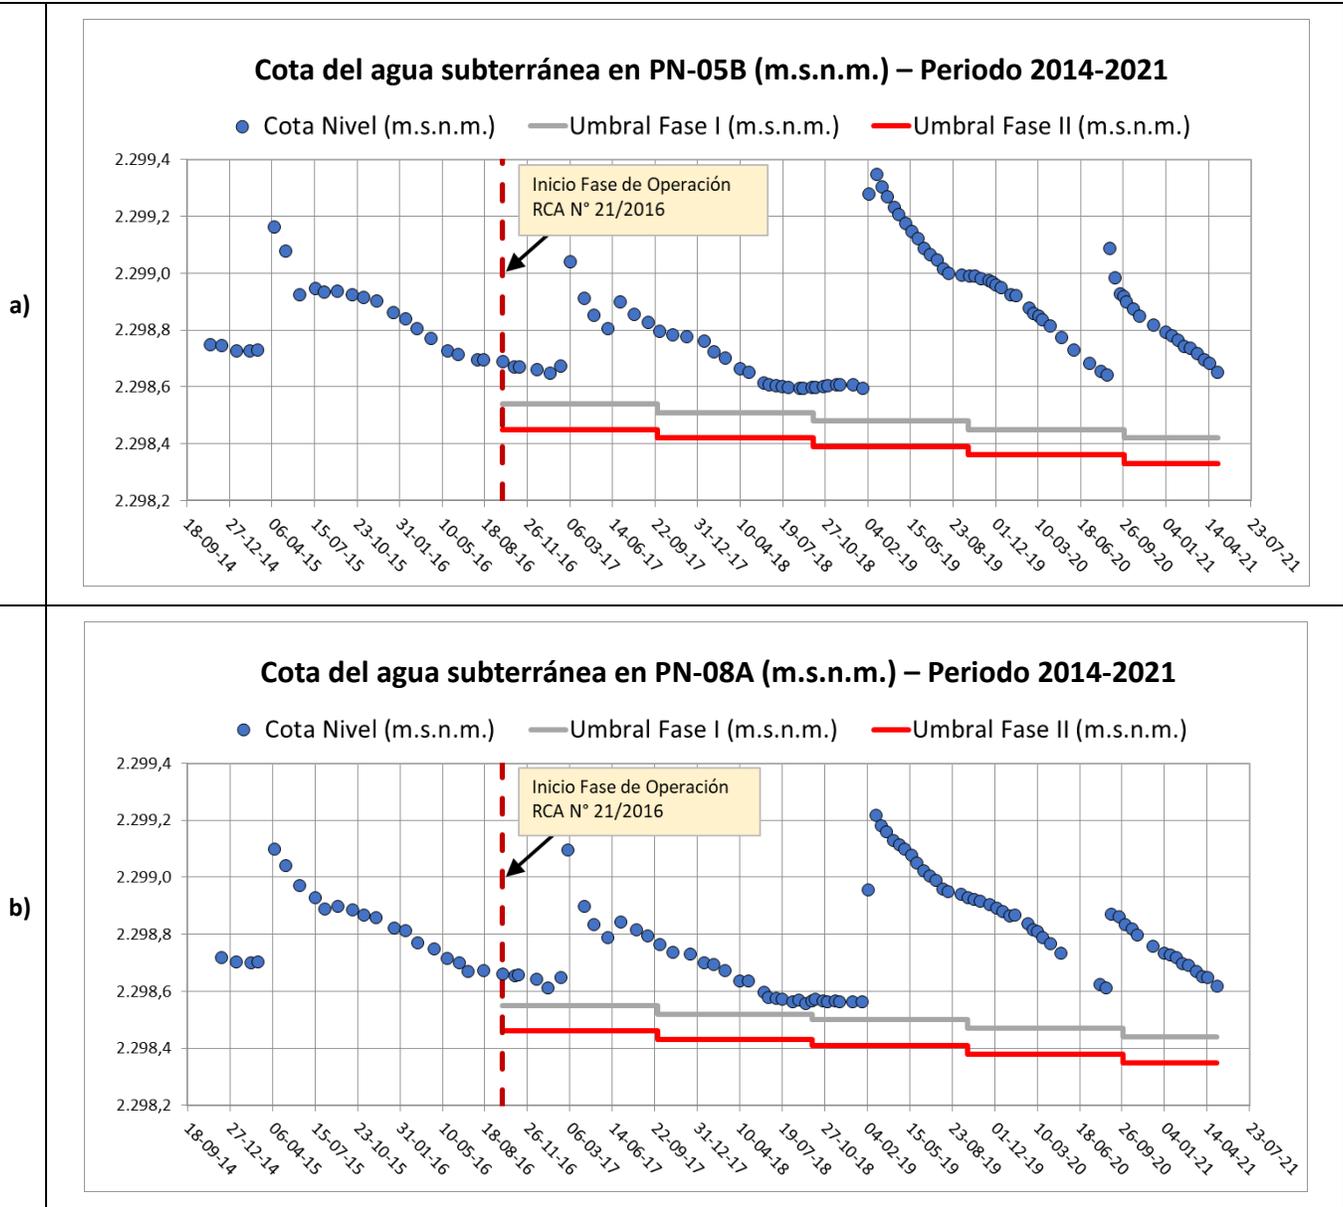
Figura 9

Descripción medio de prueba: Cota del agua subterránea en indicadores del Plan de Alerta Temprana – Sector de Alerta Núcleo del titular Albemarle Ltda., periodo noviembre/2014 – mayo/2021: **a)** PN-05B y **b)** PN-08A. Se observa que hasta el último registro informado (mayo/2021), no se ha producido la activación de ninguna de las Fases del PAT. En línea segmentada se muestra el inicio de la fase de operación informada por Albemarle para el proyecto “EIA Modificaciones y Mejoramiento del Sistema de Pozas de Evaporación Solar en el Salar de Atacama”, autorizado por la RCA N° 21/2016; a partir de esta fecha –28 de septiembre de 2016– fueron cotejados los valores umbrales a contrastar con las mediciones. Elaboración SMA en base a las siguientes fuentes de información:

- Los registros de niveles fueron extractados de los Informes de seguimiento ambiental reportados por Albemarle Ltda. a esta Superintendencia a través del Sistema de Seguimiento Ambiental (SSA), en particular, de los Informes Anuales N° 1 (año 2016; Código SSA N° 56.278), N° 2 (año 2017; Código SSA N° 68.267), N° 3 (año 2018; Código SSA N° 80.760), N° 4 (año 2019; Código SSA N° 93.715) y N° 5 (año 2020; Código SSA N° 108.456), y de los Informes mensuales por la activación de la Fase I del PAT Sector de Alerta Norte para los meses de enero/2021, febrero/2021, marzo/2021, abril/2021 y mayo/2021 (Códigos SSA N° 107.044, N° 108.366, N° 109.543, N° 110.967 y N° 112.045, respectivamente). La última fecha informada por Albemarle Ltda. es mayo de 2021.

- Los valores umbrales fueron tomados de las Tablas 4-3 (pozo PN-05B) y 4-4 (pozo PN-08A) del Anexo N° 3 de la Adenda N° 5 del EIA antes indicado, disponible en el enlace: https://seia.sea.gob.cl/archivos/2015/12/12/Anexo_3_-_PSA_y_PAT.rar.

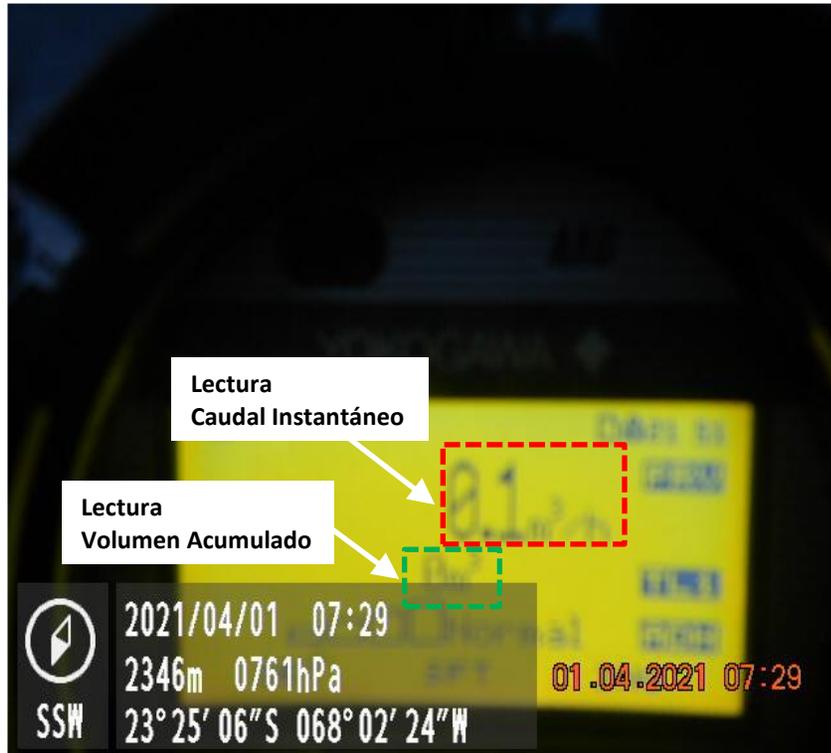
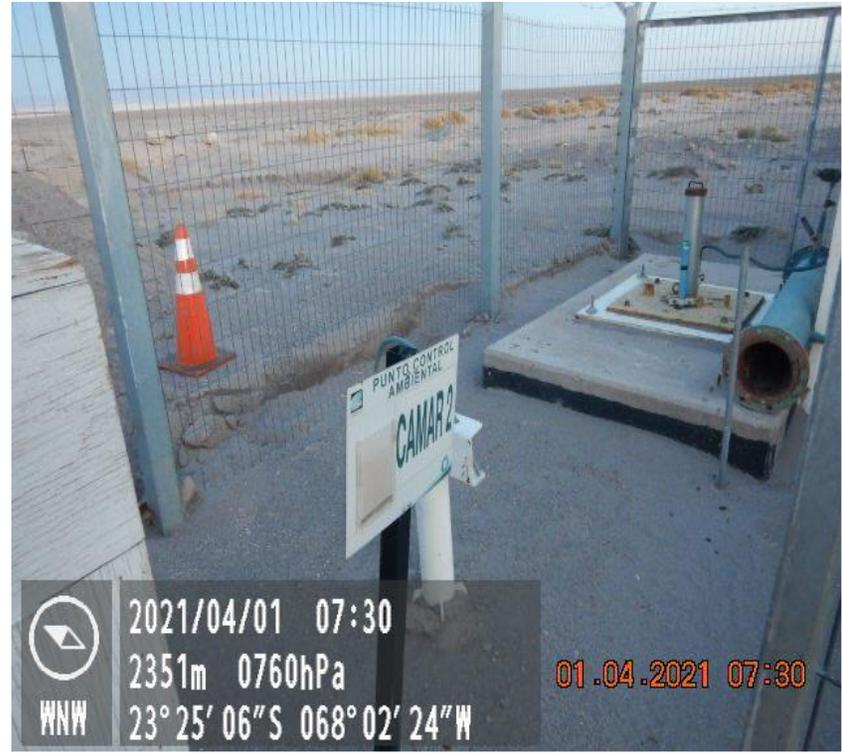
Fotografía 7			Fecha: 01 de abril de 2021		
Coordenadas DATUM WGS84 HUSO 19	Norte: 7.409.831 metros	Este: 598.072 metros	Coordenadas DATUM WGS84 HUSO 19	Norte: 7.409.831 metros	Este: 598.072 metros
Descripción de medio de prueba: Registro fotográfico de la lectura del flujómetro instalado en el pozo Camar 2, en verde se destaca la lectura del volumen totalizado (0 m3) y en rojo la lectura del caudal instantáneo (0,1 m3/h). Fotografía extractada del Anexo E2 del Reporte de cumplimiento presentado por SQM Salar S.A para el mes de abril/2021.			Descripción de medio de prueba: Registro fotográfico que muestra la desconexión del sistema de bombeo en el pozo Camar 2. Fotografía extractada del Anexo E2 del Reporte de cumplimiento presentado por SQM Salar S.A. para el mes de abril/2021.

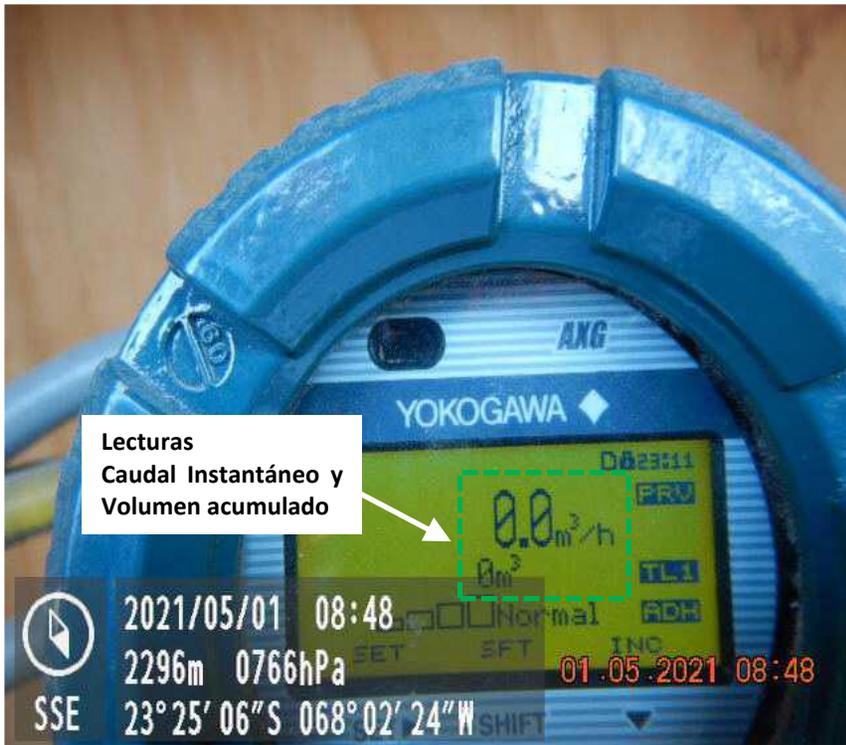
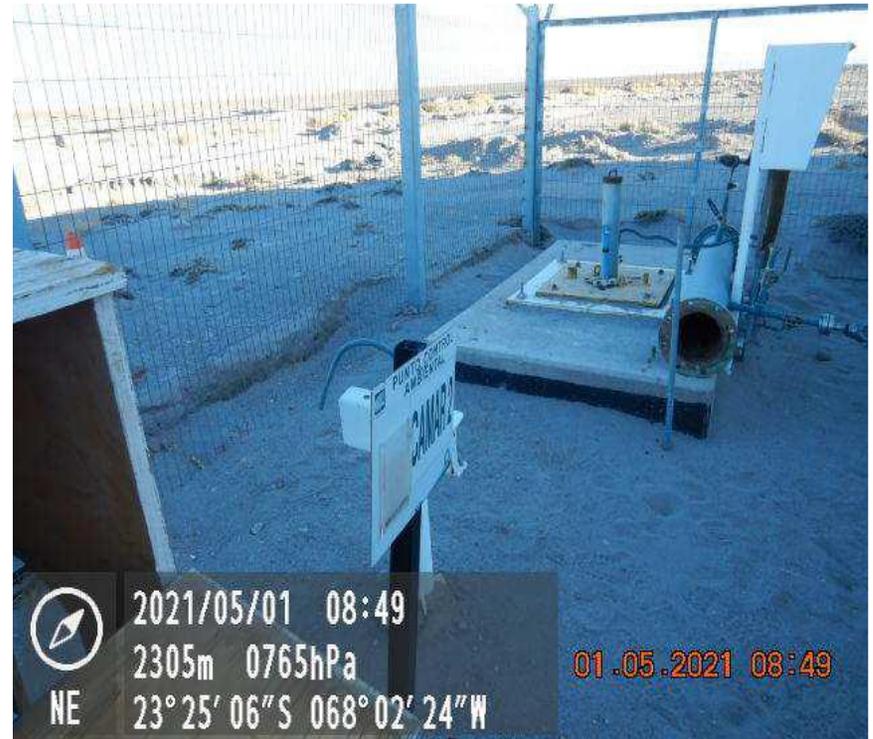
Fotografía 9		Fecha: 01 de mayo de 2021		Fotografía 10		Fecha: 01 de mayo de 2021	
Coordenadas DATUM WGS84 HUSO 19		Norte: 7.409.831 metros	Este: 598.072 metros	Coordenadas DATUM WGS84 HUSO 19		Norte: 7.409.831 metros	Este: 598.072 metros
Descripción de medio de prueba: Registro fotográfico de la lectura del flujómetro instalado en el pozo Camar 2, en verde se destacan las lecturas de caudal instantáneo (0,0 m3/h) y volumen totalizado (0 m3). Fotografía extractada del Anexo E2 del Reporte de cumplimiento presentado por SQM Salar S.A para el mes de mayo/2021.				Descripción de medio de prueba: Registro fotográfico que muestra la desconexión del sistema de bombeo en el pozo Camar 2. Fotografía extractada del Anexo E2 del Reporte de cumplimiento presentado por SQM Salar S.A. para el mes de mayo/2021.

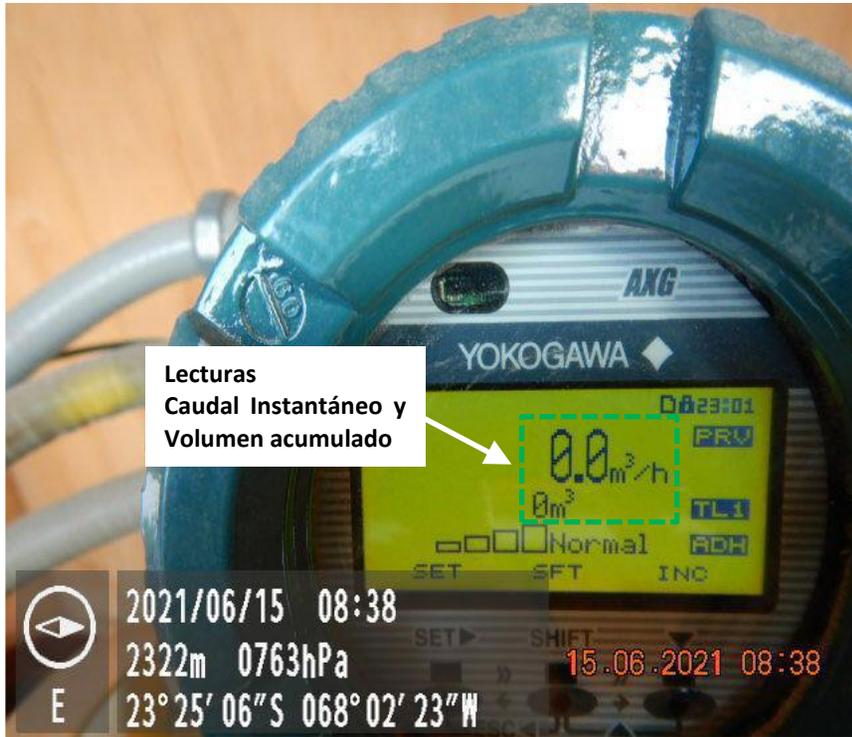
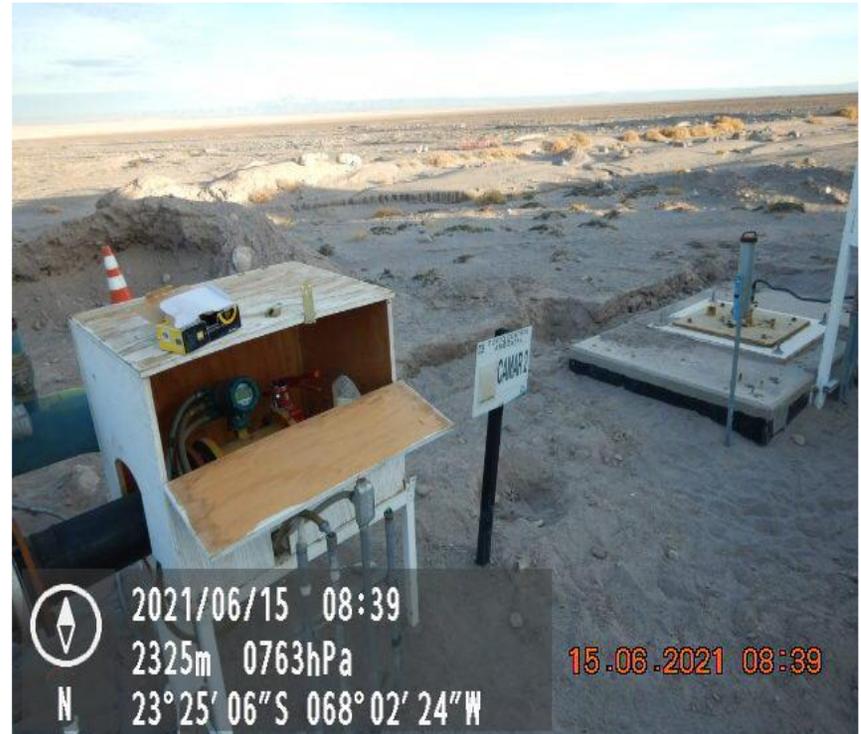
Fotografía 11		Fecha: 15 de junio de 2021		Fotografía 12		Fecha: 15 de junio de 2021	
Coordenadas DATUM WGS84 HUSO 19		Norte: 7.409.831 metros	Este: 598.072 metros	Coordenadas DATUM WGS84 HUSO 19		Norte: 7.409.831 metros	Este: 598.072 metros
Descripción de medio de prueba: Registro fotográfico de la lectura del flujómetro instalado en el pozo Camar 2, en verde se destacan las lecturas de caudal instantáneo (0,0 m3/h) y volumen totalizado (0 m3). Fotografía extractada del Anexo E2 del Reporte de cumplimiento presentado por SQM Salar S.A para el mes de junio/2021.				Descripción de medio de prueba: Registro fotográfico que muestra la desconexión del sistema de bombeo en el pozo Camar 2. Fotografía extractada del Anexo E2 del Reporte de cumplimiento presentado por SQM Salar S.A. para el mes de junio/2021.
