INFORME TÉCNICO DE FISCALIZACIÓN AMBIENTAL

ENAP REFINERÍA ACONCAGUA

DFZ-2023-3201-V-RCA

FEBRERO 2024

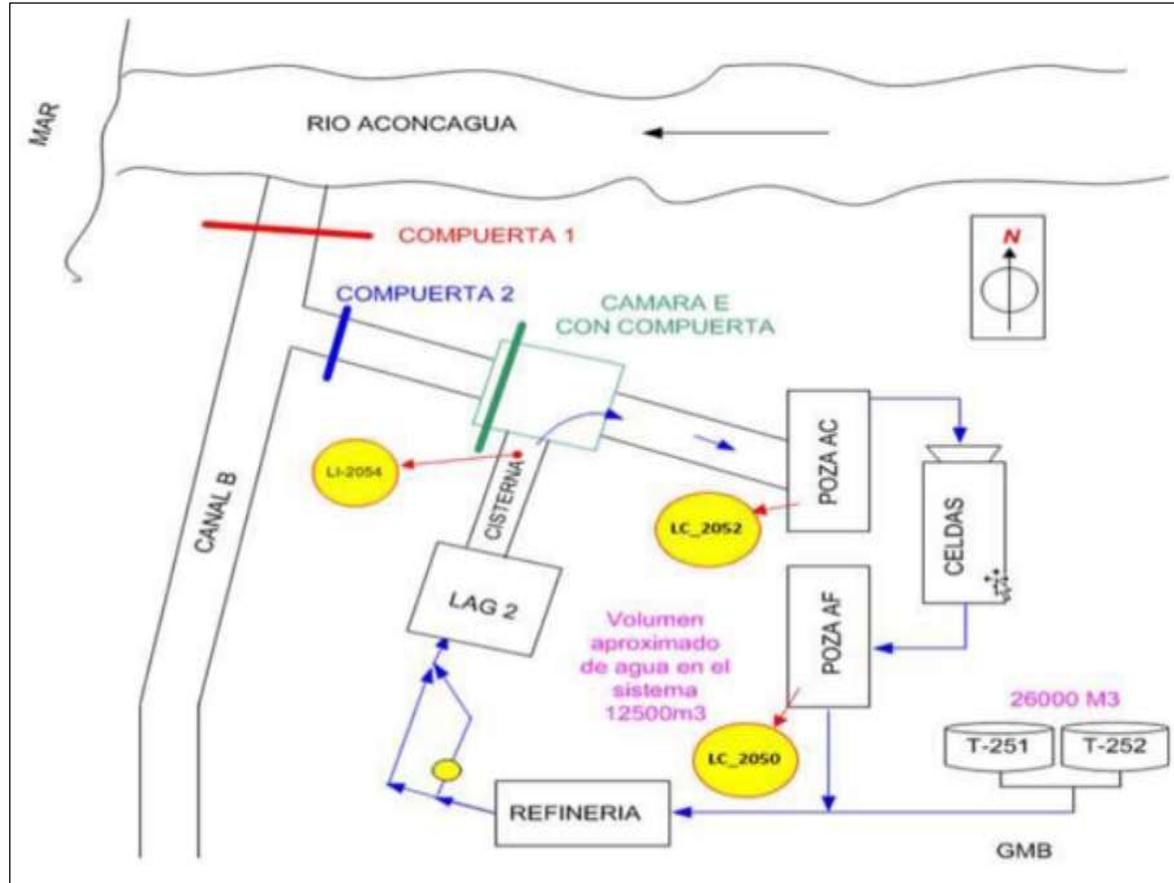
Imagen N° 1

Esquema que ilustra el circuito de aguas de refrigeración y su sistema de rebalse/descargas, por compuertas (2 y 1) y al canal "B", para la descarga de emergencia al río Aconcagua. (Fuente: Carta ENAP N° 147/2023 del 28 de febrero de 2023, con antecedentes remitidos por el titular en respuesta a lo requerido por Res. Ex. N° 57/2023 SMA VALPO).

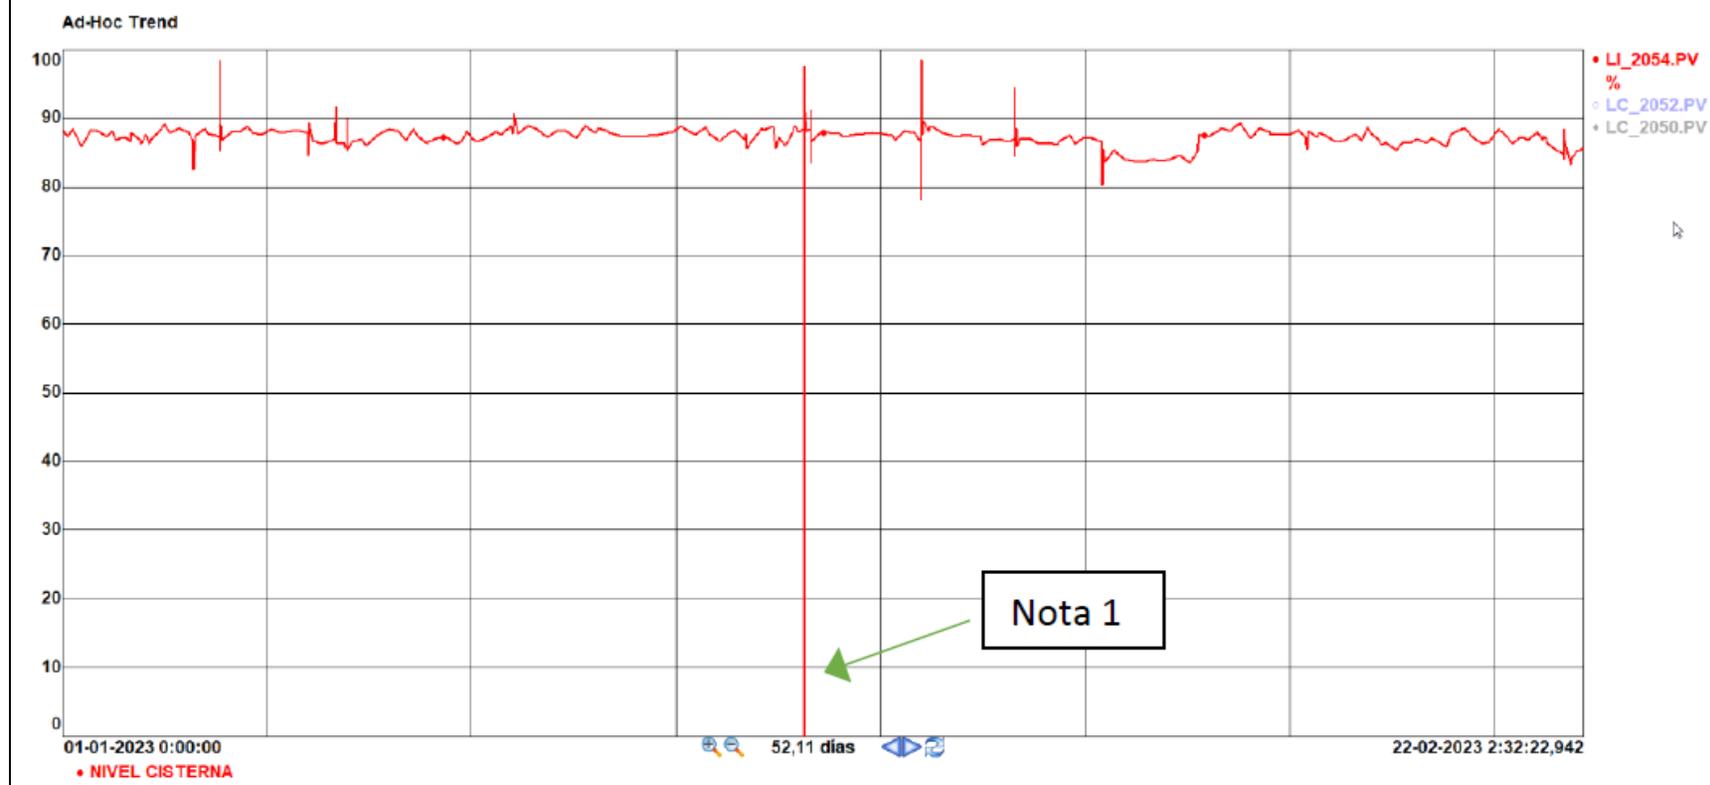
Imagen N° 2

Registros gráficos del sistema en línea "Trend", que indican los niveles de altura de agua en la unidad "Cisterna" (LI-2054), con registros que consideran del 1 de enero al 22 de febrero de 2023.

- j) De la revisión de los antecedentes remitidos en las “Bitácoras de jefe de turno” y los registros gráficos del sistema “Trend” (Anexo N° 3), con registros del 1 de enero al 22 de febrero de 2023, es posible verificar que no se generaron ocasiones de sobrellenado en los niveles de la cisterna (LI-2054), y de igual forma, se evidenció que los niveles de altura en los pozos de agua existentes (fría y caliente) no fueron sobrepasados, por tanto, no se generaron situaciones de descarga de emergencia de aguas de refrigeración al cauce del río Aconcagua. (Imagen N° 2, con niveles de Cisterna)

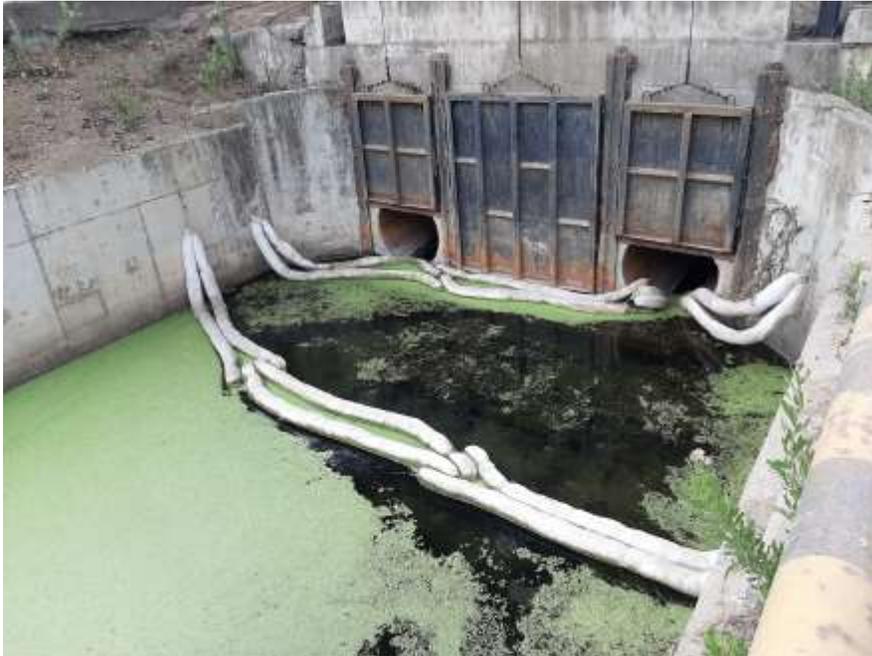
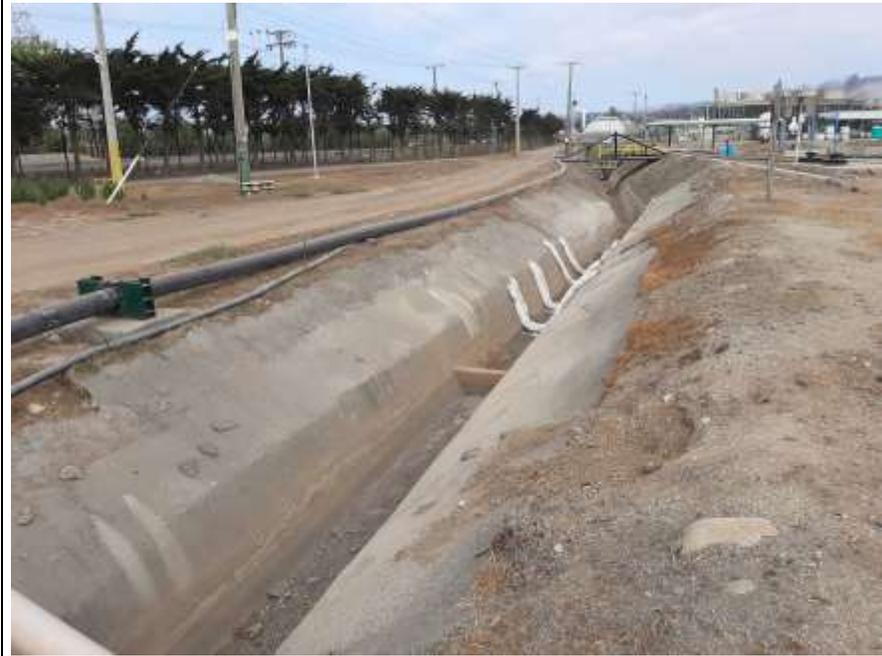
- Canal "B "
 - Compuerta 1.
- e) En las visitas realizadas, se constató que las instalaciones de evacuación se encontraban sin rebalse, ni tampoco flujos de descargas de aguas de refrigeración y Riles , evidenciando que no se produjo situación de descarga de emergencia. Se observa además, el "canal B" (Último canal previa descarga) con una condición de aguas estancadas, con alta presencia de algas acuáticas y materia lodosa sobrenadante. (Fotografías N° 1 y N°2).

Fotografía N° 1	Fecha: 09-02-2023		Fotografía N° 2	Fecha: 09-02-2023	
Coordenadas UTM DATUM WGS84 HUSO 19H	Norte: 6.354.505 (m)	Este: 265.835 (m)	Coordenadas UTM DATUM WGS84 HUSO 19H	Norte: 6.354.463 (m)	Este: 265.853 (m)
Descripción del medio de prueba: Estado del "Canal B", evidenciando en inspección con alta presencia de algas acuáticas y agua estancada, sin descarga. (17:35 horas)			Descripción del medio de prueba: Registro del estado del "Canal C", donde se aprecia en la inspección instalación seca, sin flujo de aguas de refrigeración desde las torres. (17:31 horas)

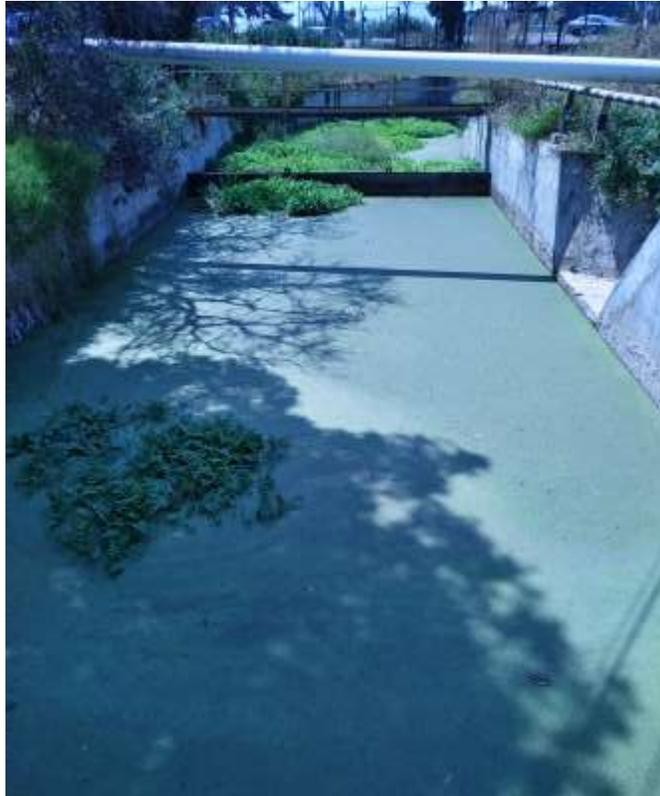
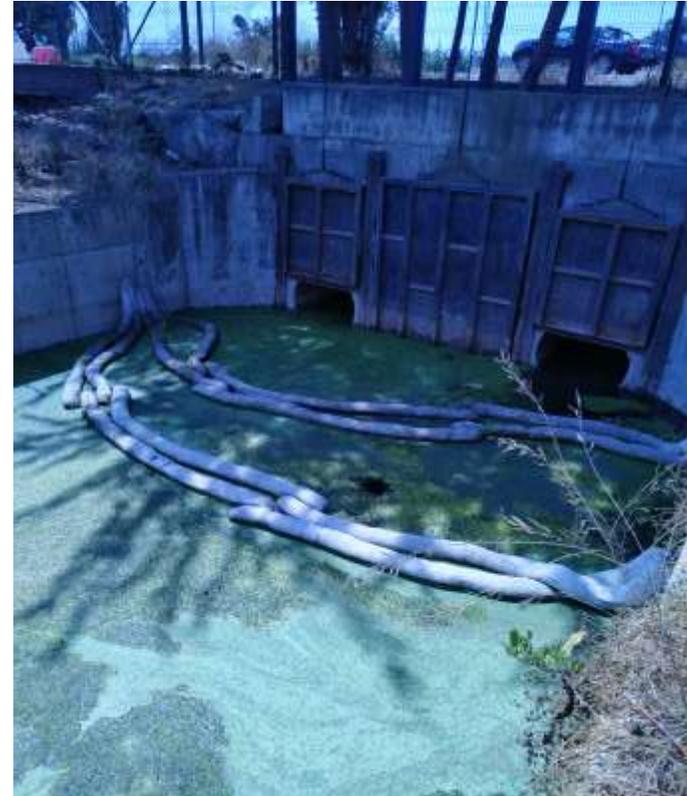
- f) **En la inspección ambiental del 22 de febrero de 2023** (Anexo N°1), se revisaron las instalaciones del sistema de aguas de refrigeración y descarga de emergencia (Anexo N°1), con verificación en terreno del estado de operatividad de sus componentes. (Fotografías N°3 y N°4).

- h) Durante el recorrido realizado (Ver fotografías N° 3 y N° 4), se evidenció que el canal "B" de evacuación se encontraba con floración de algas acuáticas en superficie y en condiciones de aguas estancadas. De igual forma, se apreció que dicho canal y los ductos de evacuación final de dicho canal (existentes en la compuerta 1), se encontraban sin flujos de descargas de aguas de enfriamiento hacia el río Aconcagua, observando un nivel de aguas sin rebases y sin evacuación hacia el exterior del establecimiento industrial.
Cabe señalar, que este canal corresponde a la última instalación existente para evacuar las aguas del sistema de enfriamiento del complejo, previa descarga mediante ductos (canalizados) al río Aconcagua.

Fotografía N° 3	Fecha: 22-02-2023		Fotografía N° 4	Fecha: 22-02-2023	
Coordenadas UTM DATUM WGS84 HUSO 19H	Norte: 6.354.496 (m)	Este: 265.834 (m)	Coordenadas UTM DATUM WGS84 HUSO 19H	Norte: 6.354.505 (m)	Este: 265.835 (m)
Descripción del medio de prueba: Registro de "canal B", con presencia de algas acuáticas sobrenadante en superficie y en condiciones de agua estancada. (15:01 horas)			Descripción del medio de prueba: Fotografía capturada a tramo final de "canal B" y los ductos de evacuación final (compuerta 1), observándose un nivel de aguas sin flujo de descargas hacia el exterior de la refinería. (15:03 horas)
