CHARLA DE INDUCCIÓN ARQUEOLOGICA A PERSONAL
INTERVINIENTE EN EL PROYECTO PRADERAS DE
PILAUCO E INSPECCION ARQUEOLÓGICA PARA
PROYECTO PORTONES DE PILAUCO Y PARTE NORESTE
DE PROYECTO HUERTOS DE PILAUCO, TODO ELLO
INSERTO EN EL PROYECTO MACROPILAUCO II

15 y 16 de abril de 2019.

CONSTRUCTORA GALILEA S.A.

Víctor Bustos Consultora Arqueológica SpA
Víctor Bustos Santelices
Arqueólogo – Representante Legal

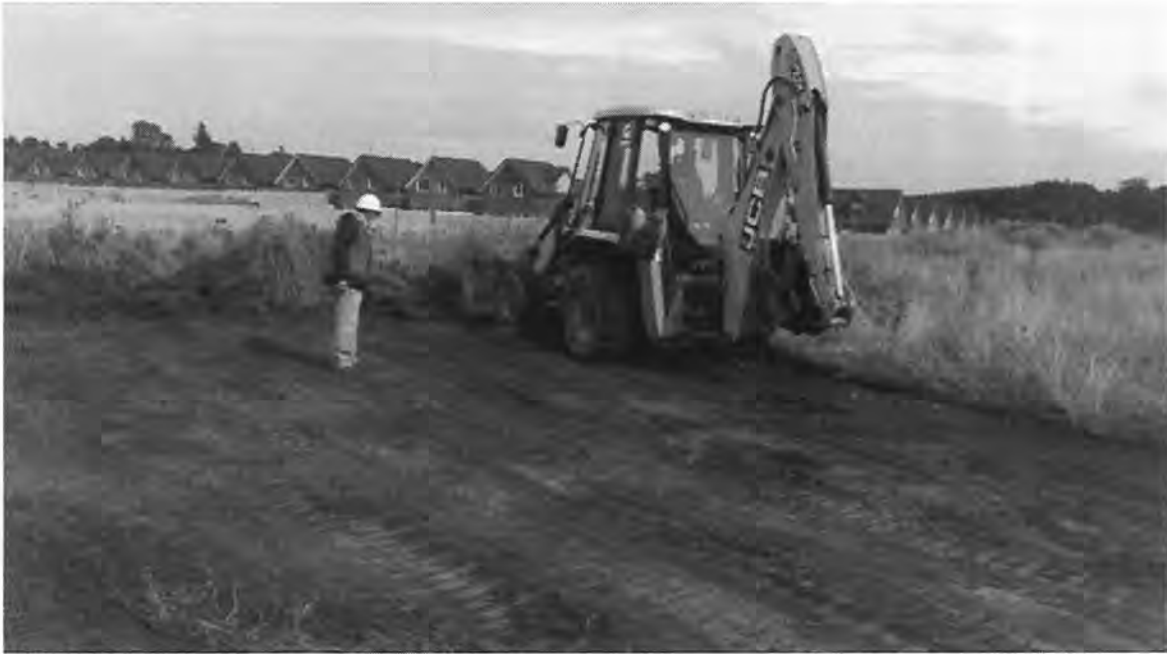
Lamina 3: Arqueólogo Víctor Bustos monitoreando el escarpe

Por tal motivo, se instruyó a la constructora que se debía sacar las vigas y depositarlas en otro lugar, para lo cual se procedió a monitorear el escarpe de un área de aproximadamente 680 m², con el objeto de depositar allí las vigas de madera embaladas.

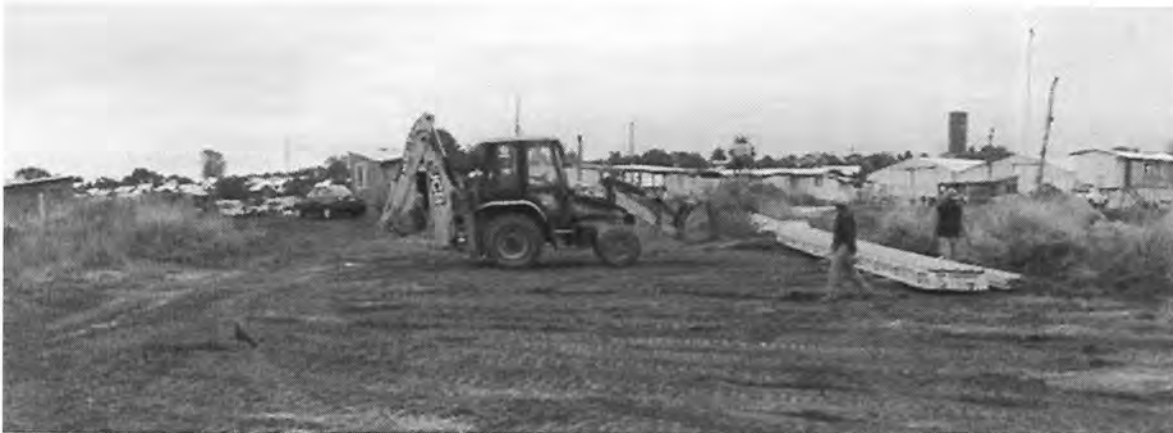
Lámina 4: Traslado del material ubicado sobre el sitio arqueológico al nuevo emplazamiento escarpado con supervisión arqueológica.

Posteriormente al monitoreo arqueológico del escarpe realizado, que no reflejó evidencias arqueológicas, se autorizó al depósito de materiales de construcción provenientes del acopio anterior y que aunque estaba fuera del área del proyecto **Praderas de Pilauco (Pilauco A)**, era conveniente depositarlos en otro lugar a fin de no alterar los hallazgos arqueológicos, trabajos que quedan evidenciados en la lámina siguiente.

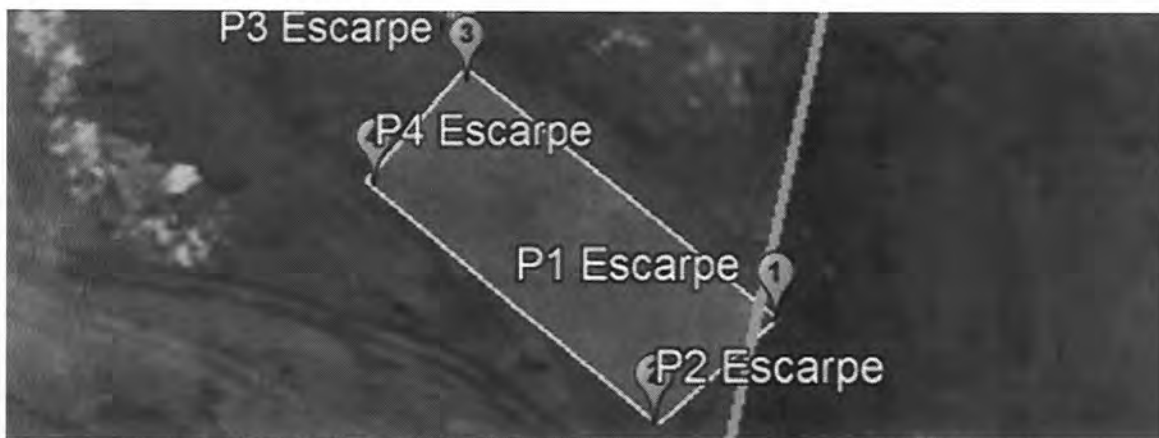
Lámina 5: Área del Escarpe para depósito de materiales

Esta área escarpada se encuentra en las siguientes coordenadas:

SUR	ESTE
Punto 1	659.387	5.508.214
Punto 2	659.375	5.508.204
Punto 3	659.355	5.508.240
Punto 4	659.346	5.508.229

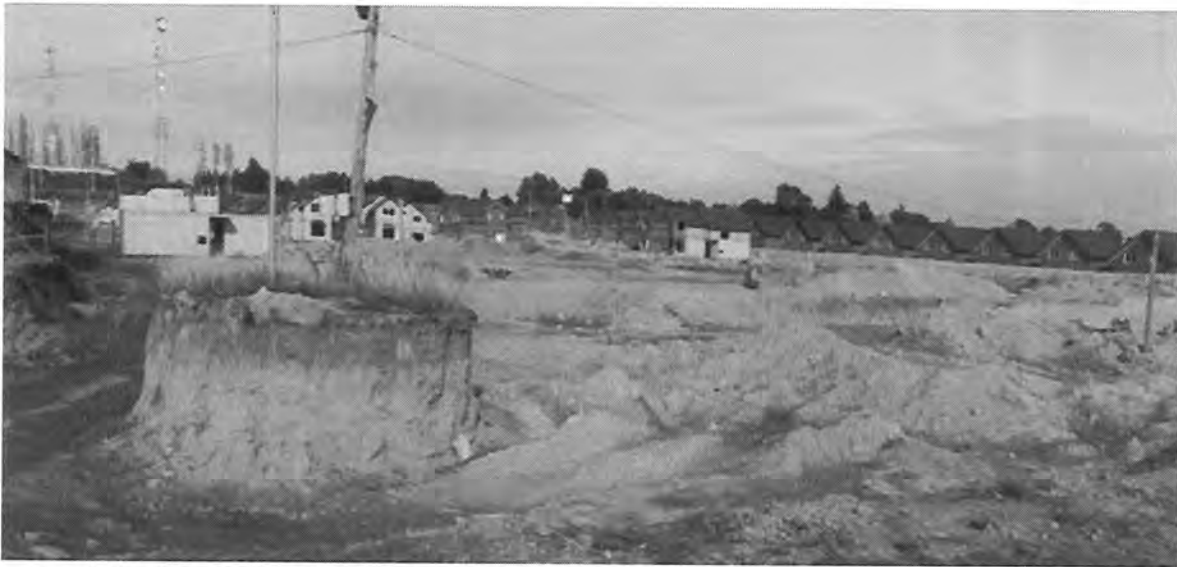
Lámina 6: Resto del área a construir sin evidencias arqueológicas

Si bien es cierto que el polígono de Pilauco A, ya que se encuentra construido casi en totalidad, la inspección arqueológica realizada en las áreas aún no construidas, no "observaron" vestigios arqueológicos en ese sector.

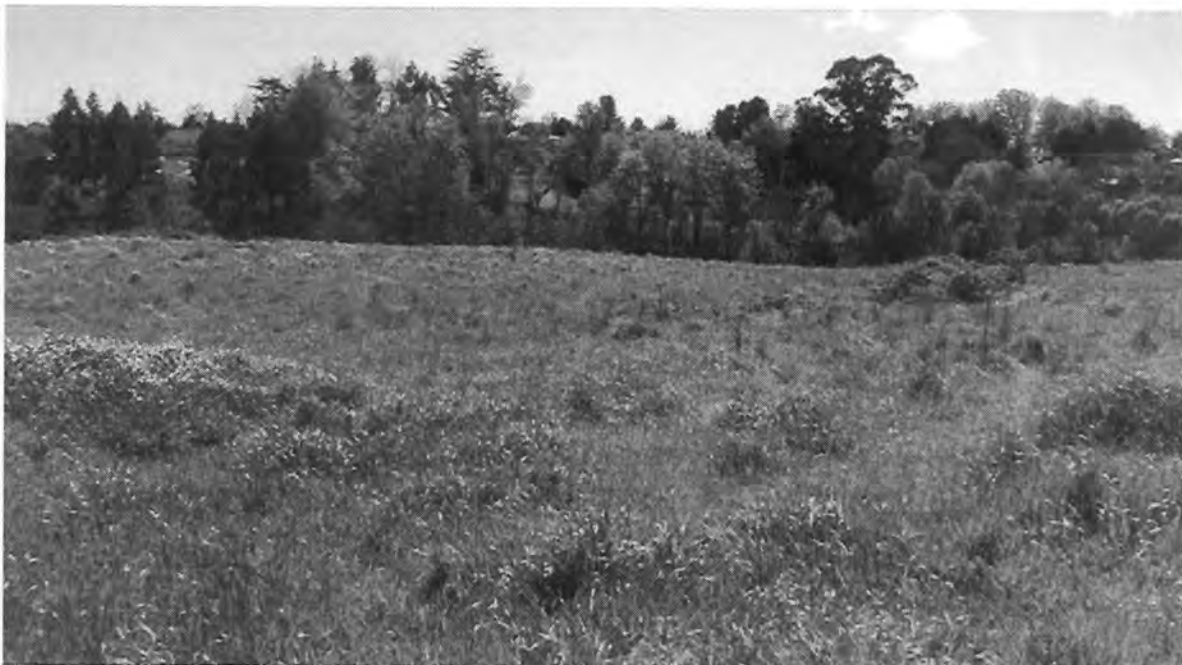
Lámina 7: Estado del terreno durante la inspección de línea base arqueológica efectuada hace un par de años

Posteriormente, se procedió a hacer una inspección del área adyacente a la zona que se estaban depositando materiales, aprovechando que en esta oportunidad, los pastos estaban más secos y que el tránsito de vehículos había despejado algunas áreas, pudiéndose hacer una inspección más efectiva que la efectuada en la línea base, ya que en esa oportunidad todo el área del predio no intervenido presentaba una frondosa cubierta vegetal por lo que se solicitó hacer monitoreo permanente cuando hubiera movimientos de tierras o excavaciones, como se muestra en la fotografía del informe

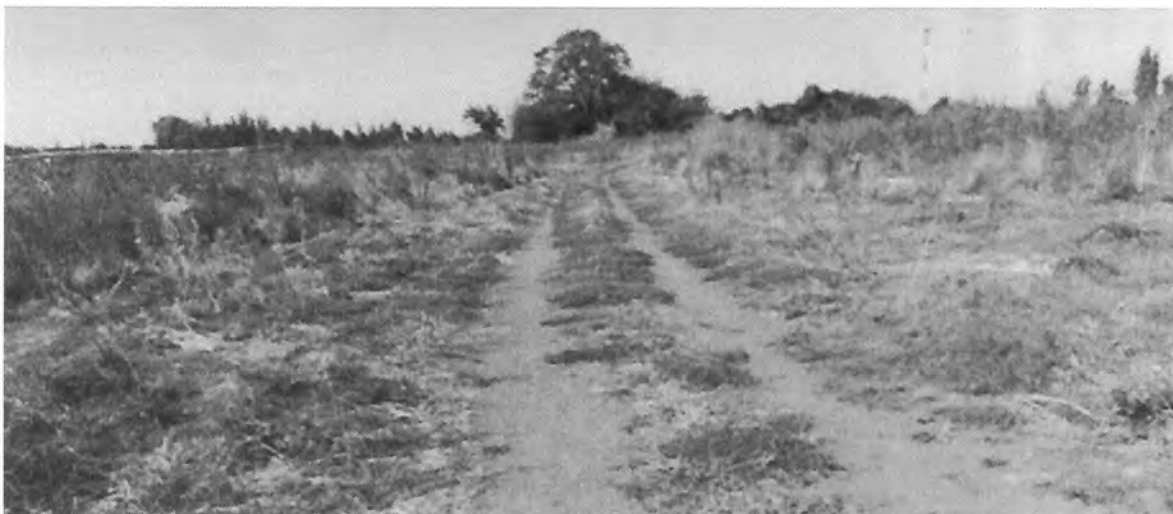
Lámina 8: Estado del terreno durante la inspección actual

La situación actual es diferente, ya que hay zonas más despejadas por el pasto seco del verano y el tránsito vehicular.

Esta nueva situación, permitió visualizar una cierta cantidad de hallazgos de fragmentos de cerámica arqueológica, por lo que se pudo establecer el sector del sitio arqueológico y al mismo tiempo hacer una poligonal de alrededor de 5.000 m² de superficie.

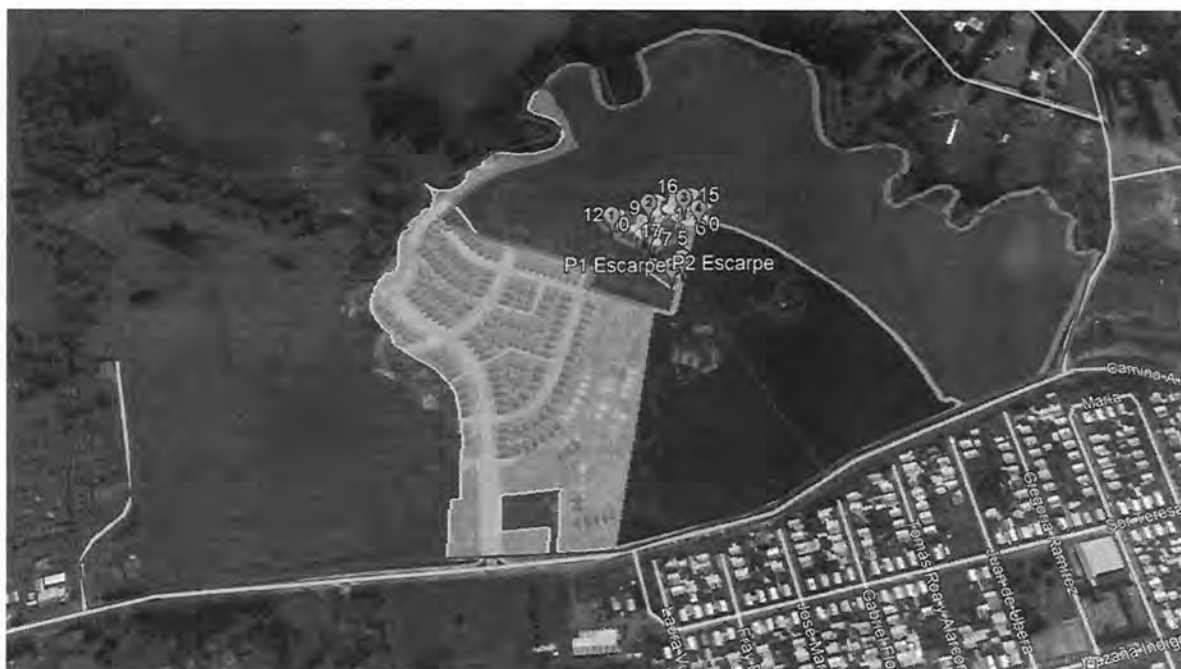
Lámina 10: Relación de los hallazgos con las áreas a intervenir

Si bien es cierto que los hallazgos son numerosos y por lo tanto constituyen un sitio arqueológico, **ellos se encuentran fuera del área de construcción**, como se evidencia en la figura siguiente, donde el área amarilla es la actual construcción. El área azul es la próxima etapa y el área veige anaranjado (donde están los hallazgos), sería la etapa siguiente.

Los hallazgos arqueológicos se encontraron en el Lote D denominado Huertos de Pilauco, el que aún no se ha intervenido por lo que se recomendó **cerrar el área** o entorno del sitio arqueológico y hacer un **escarpe general** bajo la supervisión de un arqueólogo **a fin de delimitar el sitio arqueológico** e iniciar la tramitación necesaria ante el Consejo de Monumentos Nacionales a objeto de **caracterizar primero el sitio** y luego tramitar su **rescate** antes del inicio de las obras.
