## INFORME DE FISCALIZACIÓN AMBIENTAL

### INSPECCIÓN AMBIENTAL

#### TERMINAL DE GAS NATURAL LICUADO (GNL) EN QUINTERO

DFZ-2013-733-V-RCA-IA

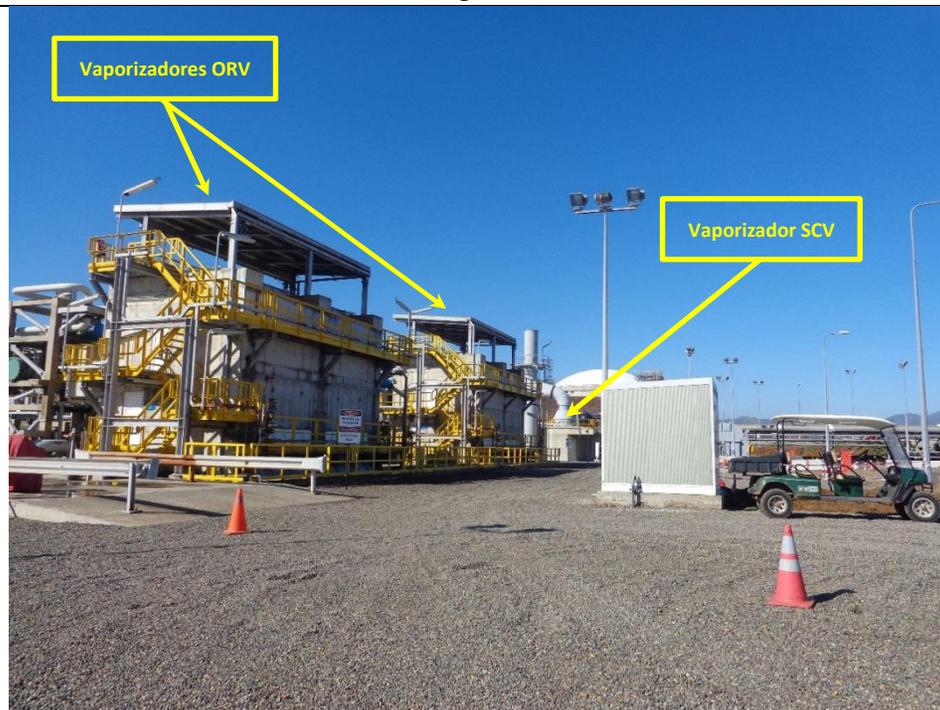
<b>Número de Hecho Constatado: 1</b>		<b>Estación: 4</b>		
<p><b>Exigencia:</b></p> <p><b>RCA N°323/2005, Considerando 4.2.2</b></p> <p><i>"Se instalarán 3 Vaporizadores tipo "Vaporizador de panel abierto" (ORV), que funcionarán en paralelo, y 1 Vaporizador tipo "vaporizador de combustión sumergida" (SCV), que funcionará como equipo de respaldo.</i></p> <p><i>(...) El vaporizador SCV definido por el proyecto como equipo de respaldo (...). Considera un quemador simple o doble (...) con tecnología de baja emisión de óxidos de nitrógeno y dióxido de carbono.</i></p> <p><i>(...) el vaporizador SCV operará en períodos de tiempo muy acotados (...) se estima que el vaporizador SCV de respaldo operará en total una semana al año".</i></p>				
<p><b>Hechos constatados durante la fiscalización:</b></p> <p>a. Se constata la existencia de dos vaporizadores de panel abierto (ORV) que utilizan agua de mar para la transferencia de calor y un equipo vaporizador de combustión sumergida (SCV) que se utiliza de respaldo, según lo informado por el Sr. Manuel Aguilar, funcionario de la empresa.</p> <p>b. Se constata que la chimenea de evacuación de los gases del equipo vaporizador sumergido posee dispositivos para la toma de análisis isocinéticos con su correspondiente plataforma de acceso.</p> <p>c. En Acta de Inspección se solicitó al Titular presentar registro de tiempo que ha operado el vaporizador SCV en 2012 y 2013. En relación a la documentación remitida por el Titular (Ver Tablas N°1 y N°2), se encomendó examen de información a la SEREMI de Salud de la Región de Valparaíso cuya respuesta fue informada a la SMA mediante ORD N°1833/2013 (Anexo 3) constatando los siguientes hechos:</p> <ul style="list-style-type: none"> <li>• El considerando 4.2.2 <i>"indica que el vaporizador SCV de respaldo operará en total una semana al año. Esto quiere decir que no podrá operar más de 168 hrs. al año (7 días * 24 horas/día)".</i></li> <li>• <i>"Para el año 2012 se reportaron un total de 471 hrs. de operación y para el año 2013 (Enero a Julio) 507 hrs."</i></li> </ul>

<b>Fotografía N°1</b>	<b>Fecha : 11 de julio de 2013</b>	
<b>Coordenadas WGS84</b>	<b>Norte: 6.370.646 m.</b>	<b>Este: 266.601 m.</b>
<b>Descripción Medio de Prueba:</b> Vaporizadores de panel abierto (ORV) y vaporizador de combustión sumergida (SCV).

N° Hecho Constatado	Materia Objeto de Fiscalización	Exigencia Asociada	Descripción de la No Conformidad
1	Manejo de emisiones atmosféricas	<p><b>RCA N°323/2005, Considerando 4.2.2</b></p> <p><i>“(…) El vaporizador SCV definido por el proyecto como equipo de respaldo tiene una potencia nominal de 34 MW (...). Considera un quemador simple o doble (...) con tecnología de baja emisión de óxidos de nitrógeno y dióxido de carbono.</i></p> <p><i>(…) el vaporizador SCV operará en períodos (...) muy acotados (...) se estima que el vaporizador SCV de respaldo operará en total una semana al año”.</i></p>	<p>En relación a las horas de funcionamiento del vaporizador SCV de respaldo, se constató que entre enero y julio de 2013 dicho vaporizador operó durante 507 horas, lo cual excede al total de 168 horas de operación equivalentes a una semana de operación al año.</p>
2	Manejo de emisiones atmosféricas	<p><b>RCA N°80/2012, Considerando 3.2.1.1</b></p> <p><i>(…) se implementarán las siguientes medidas de control para minimizar la generación de emisiones:</i></p> <ul style="list-style-type: none"> <li>- <i>Se humectarán los caminos de acceso a la faena que no se encuentren pavimentados al interior del sitio del Proyecto con una frecuencia de 2 a 4 veces al día, dependiendo de las condiciones climáticas. El agua a utilizar será transportada mediante camión aljibe por una empresa debidamente autorizada, a la cual se le exigirá que la calidad del agua cumpla con los límites establecidos por la NCh 1.333.</i></li> <li>- <i>Se contemplaría el sellado de la tolva de los camiones que transportan materiales, cuando éstos salen o ingresan de la faena.</i></li> <li>- <i>Se utilizarán mallas protectoras en las faenas para evitar la dispersión de polvo”.</i></li> </ul>	<p>En relación a las medidas de control para minimizar la generación de emisiones, durante la actual etapa de construcción del proyecto “Generación Eléctrica de Respaldo para Terminal GNL en Quintero”, se constató que:</p> <ul style="list-style-type: none"> <li>• En terreno se observa sector sin mallas protectoras.</li> <li>• El Titular presenta documentos de la compra de agua, sin acreditar su destino ni uso.</li> <li>• El Titular no acredita antecedentes acerca de la frecuencia de humectación de 2 a 4 veces al día.</li> <li>• El Titular no acredita antecedentes acerca del uso adecuado de las mallas protectoras.</li> <li>• El Titular no acredita el control de todos los camiones que salen de faena con su respectivo sellado de tolva.</li> <li>• No existen registros escritos de todas las verificaciones realizadas en terreno, en las fechas que se efectuó la construcción.</li> </ul>

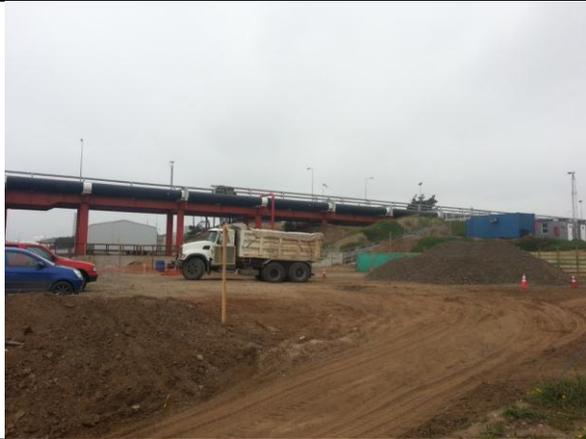
<b>Hechos constatados durante la fiscalización:</b>		
<p>a. Se visualiza el terreno humectado y sector sin mallas protectoras.</p> <p>d. En Acta de inspección se solicitó acreditar antecedentes respecto a la implementación de las medidas para minimizar la generación de emisiones. En relación a los antecedentes remitidos por el Titular (Anexo 4), se encomendó examen de información a la SEREMI de Salud de la Región de Valparaíso cuya respuesta fue informada a la SMA mediante ORD N°1833 de fecha 6 de noviembre de 2013 (Anexo 3) constatando los siguientes hechos:</p> <ul style="list-style-type: none"> <li>• El Titular presenta documentos de la compra de agua, sin acreditar su destino ni uso.</li> <li>• El Titular no acredita antecedentes acerca de la frecuencia de humectación de 2 a 4 veces al día.</li> <li>• El Titular no acredita antecedentes acerca del uso adecuado de las mallas protectoras.</li> <li>• El Titular no acredita el control de todos los camiones que salen de faena con su respectivo sellado de tolva. Sólo adjunta una fotografía de un camión con malla protectora.</li> <li>• No existen registros escritos de todas las verificaciones realizadas en terreno, en las fechas que se efectuó la construcción.</li> </ul>

<b>Fotografía N°2</b>	<b>Fecha :</b> 11 de julio de 2013	
<b>Coordenadas WGS84</b>	<b>Norte:</b> -----	<b>Este:</b> -----
<b>Descripción Medio de Prueba:</b> Evidencia visual de camión con malla protectora entregada por el Titular (Anexo 4 del presente Informe de Fiscalización).

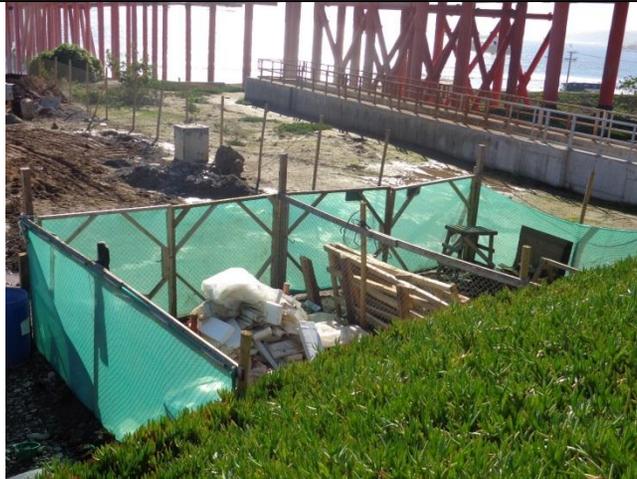
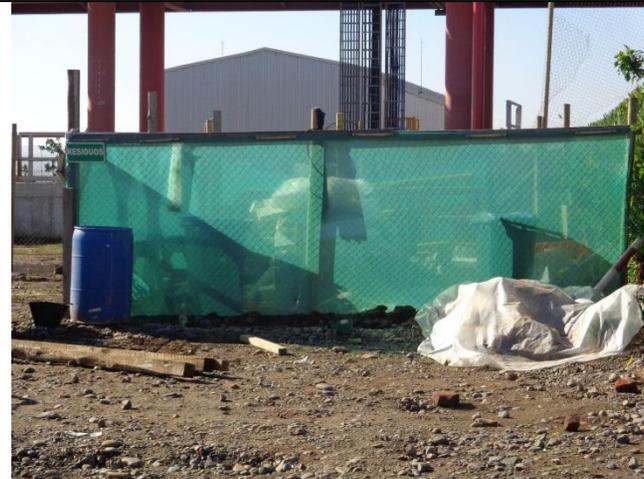
<b>Número de Hecho Constatado:</b> 4	<b>Estación:</b> 6
<b>Exigencia:</b> <b>RCA N°80/2012, Considerando 3.2.1.4</b> <i>“Los residuos sólidos industriales generados en la fase de construcción (restos de fierro, plásticos, maderas, etc.) serán retirados por una empresa contratista autorizada, quien dispondrá los residuos en un sitio de disposición final de residuos autorizado, o bien, los clasificarán para su reutilización, reciclaje o comercialización (...).</i> <i>Los residuos domésticos serían dispuestos en contenedores, los que serían retirados por un camión recolector de empresa autorizada sanitariamente.” (...)</i>	
<b>RCA N°80/2012, Considerando 4.1.5</b> <i>“D.F.L. N° 725/68, Código Sanitario, del Ministerio de Salud. Entre otros aspectos, regula la disposición final de residuos industriales”.</i>	
<b>Hechos constatados durante la fiscalización:</b> a. Durante la inspección, se informa por parte del Sr. Carlos Pérez, funcionario de la empresa, que la empresa transportista VICMAR cuenta con autorización para el retiro de trozos de hormigón. a. Se constata sitio de almacenamiento de residuos cerrado con malla acma, en donde se almacenan residuos industriales no peligrosos, tales como mallas, maderas, plumavit; de acuerdo a lo informado no cuenta con autorización de funcionamiento. Los pallets de madera, según lo informado por el Sr. Carlos Pérez, son entregados a los trabajadores y los fierros son vendidos por la empresa a recicladores. b. Respecto del manejo de los residuos sólidos domésticos, se visualiza un par de tambores dentro del sitio de almacenamiento de residuos industriales. Según lo informado por el Sr. Carlos Pérez, se trataría de residuos de tipo doméstico. c. En Acta de inspección se solicitó acreditar antecedentes respecto a la disposición de residuos sólidos. En relación a los antecedentes remitidos por el Titular (Anexo 4), se encomendó examen de información a la SEREMI de Salud de la Región de Valparaíso cuya respuesta fue informada a la SMA mediante ORD N°1833 del 6 de noviembre de 2013 (Anexo 3) constatando que el Titular: <i>“no acredita las autorizaciones correspondientes de los sitios de almacenamiento temporal de residuos existente en la instalación al momento de la fiscalización”.</i>

<b>Fotografía N°3</b>	<b>Fecha :</b> 11 de julio de 2013		<b>Fotografía N°4</b>	<b>Fecha :</b> 11 de julio de 2013	
<b>Coordenadas WGS84</b>	<b>Norte:</b> 6.370.695 m.	<b>Este:</b> 266.412 m.	<b>Coordenadas WGS84</b>	<b>Norte:</b> 6.370.695 m.	<b>Este:</b> 266.412 m.
<b>Descripción Medio de Prueba:</b> Sitio de almacenamiento de residuos cerrado con malla acma.			<b>Descripción Medio de Prueba:</b> Vista lateral del sitio de almacenamiento de residuos indicado en la Fotografía N°2.

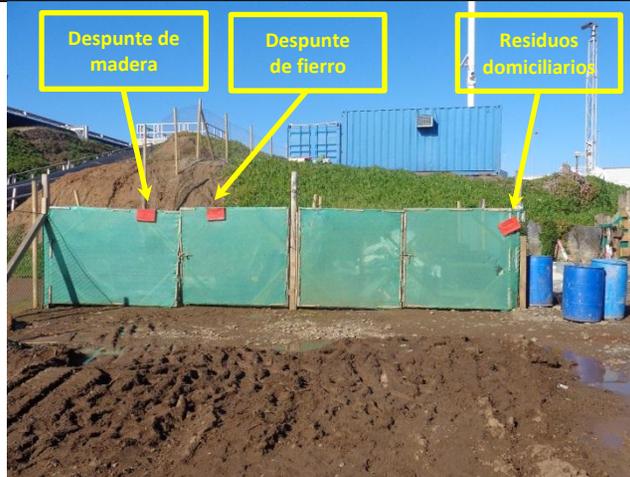
<b>Fotografía N°5</b>	<b>Fecha :</b> 11 de julio de 2013	
<b>Coordenadas WGS84</b>	<b>Norte:</b> 6.370.736 m.	<b>Este:</b> 266.390 m.
<b>Descripción Medio de Prueba:</b> Sitios de almacenamiento de despusntes de madera, despusntes de fierro y residuos domiciliarios.

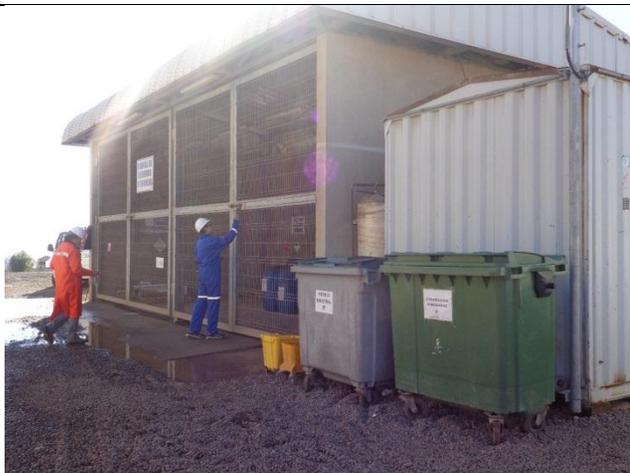
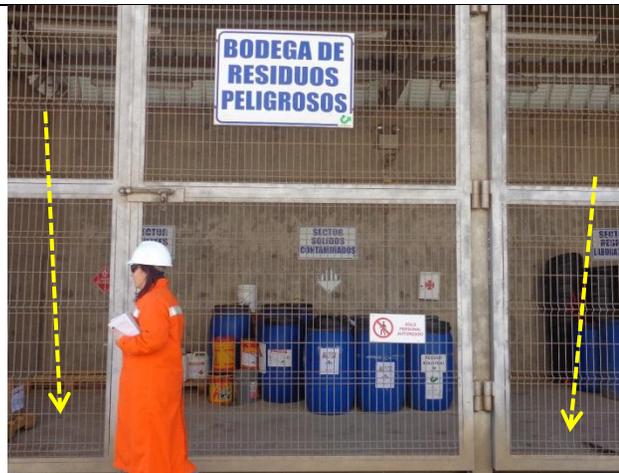
<b>Fotografía N°6</b>	<b>Fecha :</b> 11 de julio de 2013	<b>Fotografía N°7</b>	<b>Fecha :</b> 11 de julio de 2013
-----------------------	------------------------------------	-----------------------	------------------------------------

<b>Número de Hecho Constatado:</b> 5	<b>Estación:</b> 5
<p><b>Exigencia:</b></p> <p><b>RCA N°323/2005, Considerando 11.1.2</b>  <i>"(...) Con relación a los residuos industriales peligrosos, tales como lubricantes, restos de pinturas, solventes, entre otros, serán acopiados al interior de la faena. El almacenamiento temporal de estos residuos dará cumplimiento a la legislación correspondiente (DS 148/03 MINSAL), tanto en materia de rotulación, como en lo que respecta al manejo seguro en general".</i></p> <p><b>RCA N°323/2005, Considerando 10.2.24</b>  <i>"DS. N° 148/03 del MINSAL, "Reglamento Sanitario de Manejo de Residuos Peligrosos".</i></p>	
<p><b>Hechos constatados durante la fiscalización:</b></p> <p>a. Los residuos peligrosos se almacenan en sitio identificado como bodega de residuos peligrosos. En esta bodega se constata que:</p> <ul style="list-style-type: none"> <li>• No existe demarcación en piso para las diferentes áreas de almacenaje.</li> <li>• No existe señalética exterior de la NCh 2190, en relación de todos los residuos almacenados.</li> <li>• Las hojas de seguridad se encontraban en el piso. En un buzón de madera, en un rincón de la bodega.</li> <li>• Existencia de un balde con aceite usado, sin tapa.</li> <li>• Existencia de un balde sin identificación, con líquido negro y destapado.</li> <li>• Existencia de un balde sin identificación, destapado, con sólido de color amarillo en su interior.</li> <li>• No se cuenta con elementos para combatir derrames. Según lo indicado por Gabriela Guarda, Encargada de Medio Ambiente, los elementos estaban en bodega central para autorizar su implementación.</li> </ul> <p>b. En Acta de Inspección se requirió al Titular presentar registro del movimiento de RESPEL del año 2012 a la fecha. En relación a la documentación remitida por el Titular (Anexo 6), en particular, para el año 2013 se presentan registros de documentos de declaración de RESPEL folios N° 240575, N°240576, N°240577 y N°240578 correspondientes a marzo de 2013. Al respecto, se encomendó examen de información a la SEREMI de Salud de la Región de Valparaíso cuya respuesta fue informada a la SMA mediante ORD N°1833/2013 del 6 de noviembre de 2013 (Anexo 3) indicando "sin observaciones a lo presentado".</p>

<b>Descripción Medio de Prueba:</b> Vista del sitio identificado como bodega de residuos peligrosos.	<b>Descripción Medio de Prueba:</b> En líneas punteadas se aprecia la inexistencia de demarcación al interior de la bodega de RESPEL.
---	--

N° Hecho Constatado	Materia Objeto de Fiscalización	Exigencia Asociada	Descripción de la No Conformidad
5	Manejo de residuos peligrosos	<p><b>RCA N°323/2005, Considerando 11.1.2</b>  <i>"(...) Con relación a los residuos industriales peligrosos, tales como lubricantes, restos de pinturas, solventes, entre otros, serán acopiados al interior de la faena. El almacenamiento temporal de estos residuos dará cumplimiento a la legislación correspondiente (DS 148/03 MINSAL), tanto en materia de rotulación, como en lo que respecta al manejo seguro en general".</i></p> <p><b>RCA N°323/2005, Considerando 10.2.24</b>  <i>"DS. N° 148/03 del MINSAL, "Reglamento Sanitario de Manejo de Residuos Peligrosos".</i></p> <p><b>Artículo 4.</b> Los residuos peligrosos deberán identificarse y etiquetarse de acuerdo a la clasificación y tipo de riesgo que establece la Norma Chilena Oficial NCh 2.190 of.93.- Esta obligación será exigible desde que tales residuos se almacenen y hasta su eliminación.</p> <p><b>Artículo 6.</b> (...) Además, durante las diferentes etapas del manejo de tales residuos, se deberán tomar todas las medidas necesarias para evitar derrames, descargas o emanaciones de sustancias peligrosas al medio ambiente.</p> <p><b>Artículo 8.</b> Los contenedores de residuos peligrosos deberán cumplir con los siguientes requisitos:</p> <p><b>d)</b> Estar rotulados indicando, en forma claramente visible, las características de peligrosidad del residuo contenido de acuerdo a la Norma Chilena NCh 2.190 Of 93, el proceso en que se originó el residuo, el código de identificación y la fecha de su ubicación en el sitio de almacenamiento.</p> <p><b>Artículo 33.</b> Los sitios donde se almacenen residuos peligrosos deberán cumplir las siguientes condiciones:</p> <p><b>f)</b> Contar con señalización de acuerdo a la Norma Chilena NCh 2.190 Of 93 (...)</p>	<p>En sitio identificado como bodega de residuos peligrosos, se constató que:</p> <ul style="list-style-type: none"> <li>• No existe demarcación en piso para las diferentes áreas de almacenaje.</li> <li>• No existe señalética exterior de la NCh 2190, de todos los residuos almacenados.</li> <li>• Existencia de un balde con aceite usado, sin tapa.</li> <li>• Existencia de un balde sin identificación, con líquido negro y destapado.</li> <li>• Existencia de un balde sin identificación, destapado, con sólido de color amarillo en su interior.</li> <li>• No se cuenta con elementos para combatir derrames.</li> </ul>

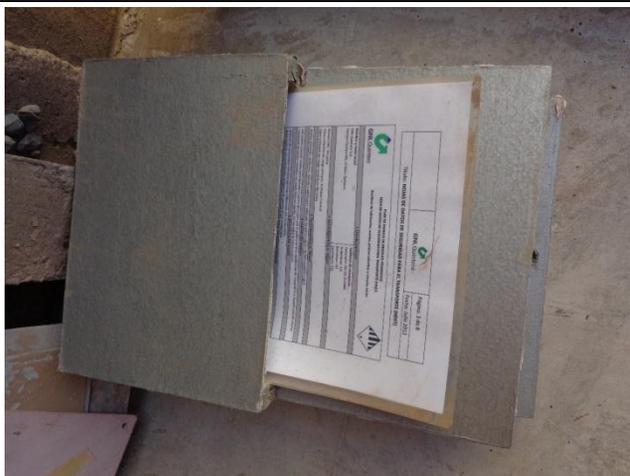
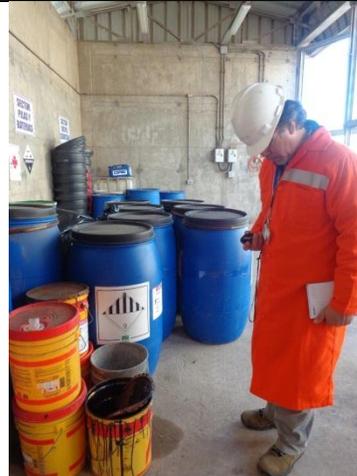
<b>Fotografía N°8</b>	<b>Fecha :</b> 11 de julio de 2013	<b>Fotografía N°9</b>	<b>Fecha :</b> 11 de julio de 2013
-----------------------	------------------------------------	-----------------------	------------------------------------

<b>Descripción Medio de Prueba:</b> Evidencia de hojas de seguridad en el piso de la bodega.	<b>Descripción Medio de Prueba:</b> Balde sin identificación con líquido negro y destapado.
---	--

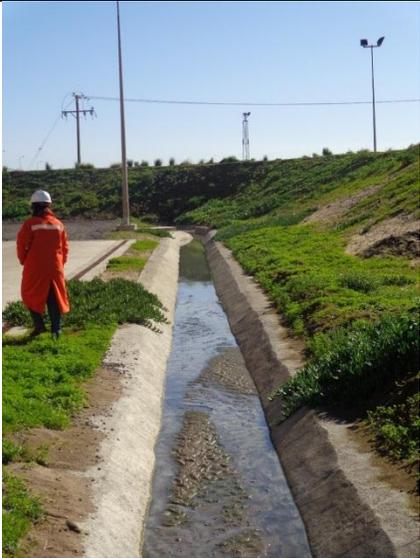
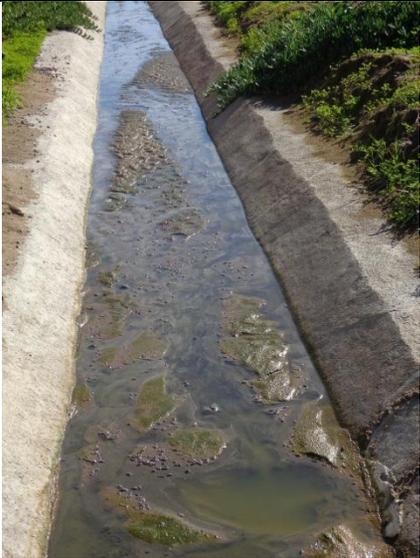
<b>Número de Hecho Constatado:</b> 6		<b>Estación:</b> 2		
<b>Exigencia:</b>				
<b>RCA N°323/2005, Considerando 4.2.2.1</b>				
<p><i>“Sistema de alcantarillado: La red de alcantarillado del terminal recogerá la totalidad de las aguas servidas de las instalaciones sanitarias. Planta de tratamiento de aguas servidas para la etapa de operación (...) Los lodos generados por la planta serán desaguados e higienizados cumpliendo con el anteproyecto para el manejo de lodos no peligrosos en la categoría clase B”.</i></p>				
<b>Hechos constatados durante la fiscalización:</b>				
<p>a. Se constata la existencia de una Planta de tratamiento de aguas servidas cuyo efluente tratado se descarga a la piscina de captación de agua de mar, desde donde es enviado al emisario submarino propio de la empresa, según lo informado por Gabriela Guarda, Encargada de Medio Ambiente. En este sector se detecta la presencia de aguas grises con lodos, las cuales generan olores. Estas aguas se encuentran en la canaleta destinada a la evacuación de las aguas lluvias de la instalación y abarcan una distancia de 20 metros, aproximadamente. En terreno no se pudo determinar el origen de estas aguas.</p>

<b>Fotografía N°10</b>	<b>Fecha :</b> 11 de julio de 2013	<b>Fotografía N°11</b>	<b>Fecha :</b> 11 de julio de 2013	
<b>Coordenadas WGS84</b>	<b>Norte:</b> -----	<b>Este:</b> -----	<b>Norte:</b> -----	<b>Este:</b> -----
<b>Descripción Medio de Prueba:</b>		<b>Descripción Medio de Prueba:</b>		
Canal de aguas lluvias a un costado de la planta de electrocloración.		Detalle de aguas grises con lodos que escurren por el canal de aguas lluvias.

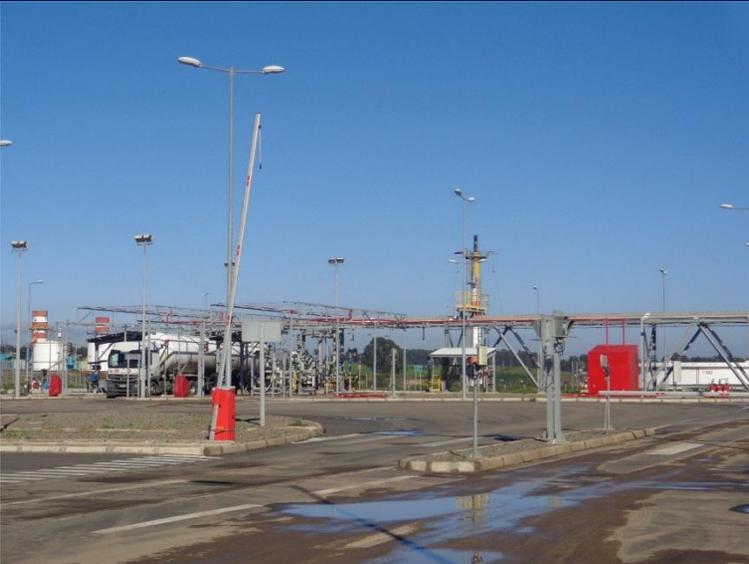
<b>Número de Hecho Constatado: 7</b>		<b>Estación: 2</b>	
<b>Exigencia:</b>			
<b>RCA N°1291/2009, Considerando 3.3.4</b>			
<p><i>“Como medidas de prevención de riesgos de derrame, las islas de carga y todos los sectores de tránsito de camiones del Patio de Carga estarán pavimentados; cada isla de carga contará con una canaleta de recolección de derrames, que conducirá el GNL derramado, por gravedad, a un foso enterrado (...)</i></p> <p><i>El pozo de derrame será de hormigón armado, tendrá 65 m<sup>3</sup> de capacidad, estará ubicado cerca del límite sur del Patio de Carga de Camiones con GNL (...), y contará (...)con un sistema contra incendio”.</i></p>			
<b>Hechos constatados durante la fiscalización:</b>			
<p>a. Se observa que las islas de carga y todos los sectores de tránsito de camiones del Patio de Carga están pavimentados.</p> <p>b. Cada isla de carga cuenta con una canaleta de recolección de derrames que conduce el GNL derramado, por gravedad, a un foso enterrado.</p> <p>c. De acuerdo a lo informado por Raúl Román, Operador de terreno, el pozo para derrames es de hormigón armado, con una capacidad aproximada de 65 m<sup>3</sup> y está ubicado cerca del límite sur del patio de carga de camiones con GNL y cuenta con un sistema contra incendio.</p>

<b>Fotografía N°12</b>	<b>Fecha : 11 de julio de 2013</b>		
<b>Coordenadas WGS84</b>	<b>Norte: 6.370.076 m.</b>	<b>Este: 267.276 m.</b>	
<b>Descripción Medio de Prueba:</b>			
Patio de carga de camiones con GNL.
