FORMULA CARGOS A COMPAÑÍA MINERA MARICUNGA S.A.

RES. EX. N° 1/ D-014-2015

Santiago, 05 MAY 2015

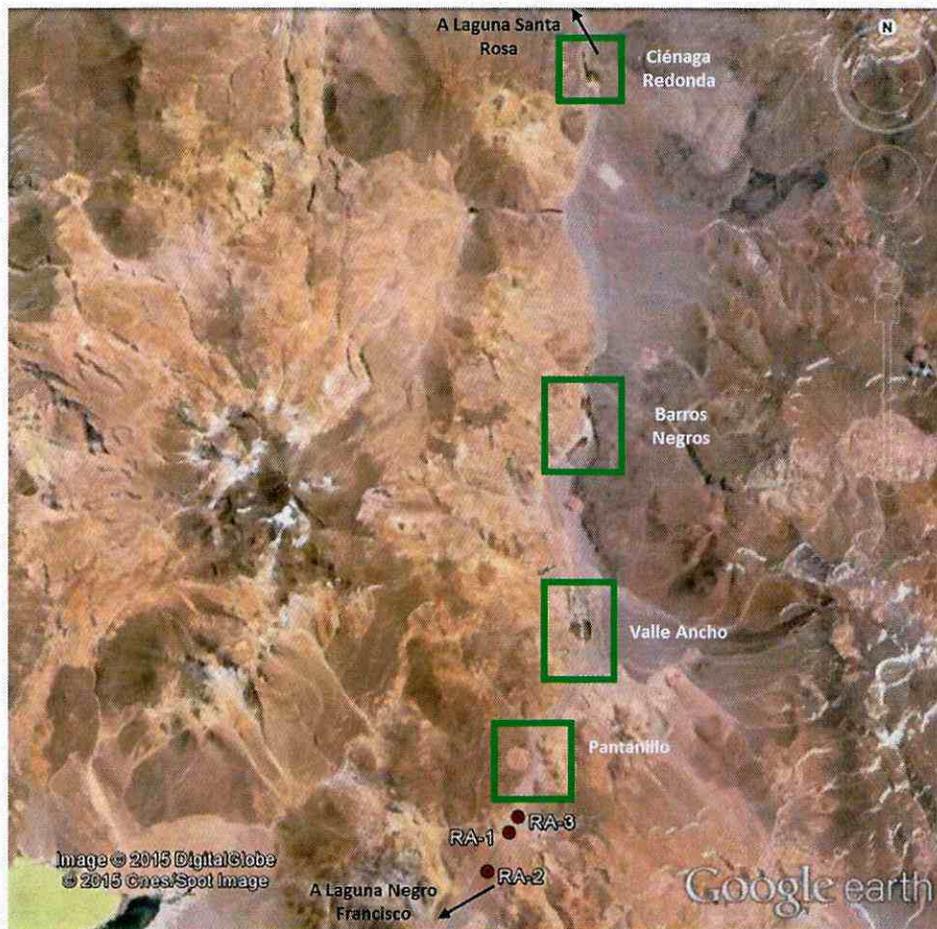
4. Dentro del Complejo Lacustre Laguna del Negro Francisco y Laguna Santa Rosa, específicamente en la cabecera de la subcuenca Quebrada Ciénaga Redonda y dentro Corredor Biológico Pantanillo-Ciénaga Redonda, se encuentran ubicados dos pozos de extracción de aguas subterráneas (pozos RA-1 y RA-2), que son parte del Proyecto Minero Refugio, cuyo titular es Compañía Minera Maricuanga S.A., rol único tributario N° 78.095.890-1. El agua que se extrae de dichos pozos, se utiliza como agua de proceso para las distintas necesidades de la faena minera, siendo el consumo promedio anual autorizado igual a 95 l/s. Aguas abajo de los referidos pozos de extracción se encuentran los humedales Pantanillo, Valle Ancho, Barros Negros y Ciénaga Redonda, tal como puede apreciarse en la siguiente imagen:

Imagen 2: ubicación de los pozos de extracción RA-1 y RA-2, del pozo RA-3 está autorizado para extracción, pero se ocupa para monitoreo. También se muestra la ubicación de las vegas y bofedales aguas abajo.
