**FORMULA CARGOS QUE INDICA A TRANSMISORA
ELÉCTRICA DEL NORTE S.A.**

RES. EX. N° 1 / ROL F-068-2020

SANTIAGO, 28 DE OCTUBRE DE 2020

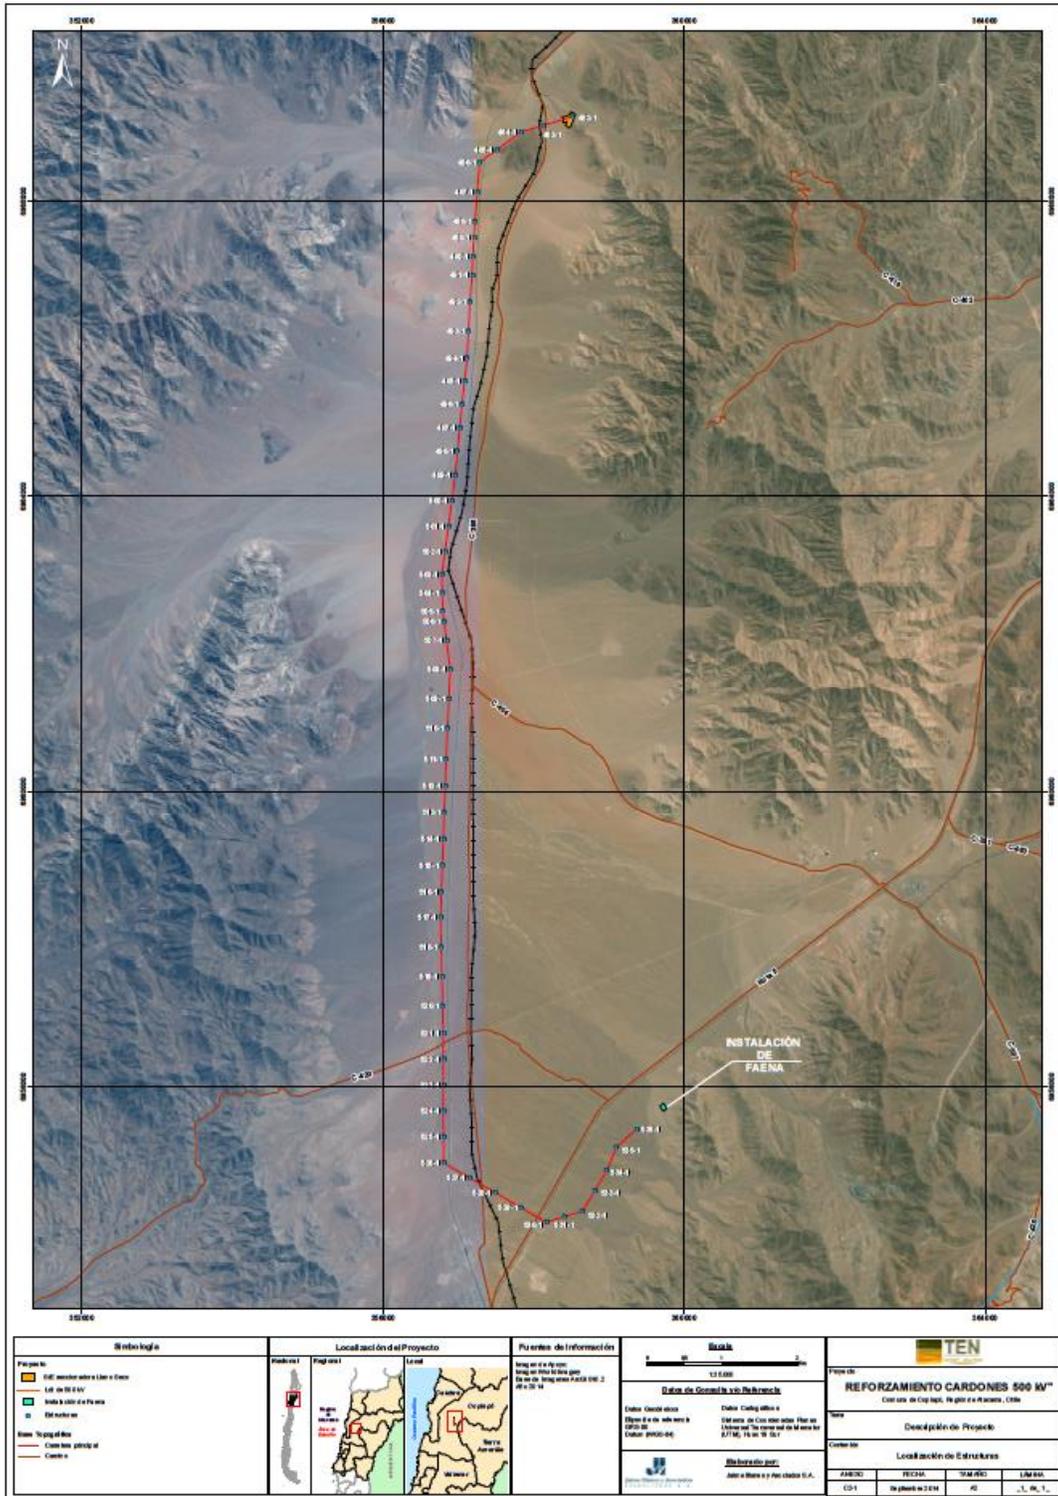
Imagen N° 1: Localización estructuras trazado proyecto Reforzamiento Cardones.

WGS84 de las estructuras del trazado. Por su parte, el Anexo C2-1 incluye planimetría cartográfica con la localización de las estructuras del trazado, que es posible apreciar en la siguiente imagen:

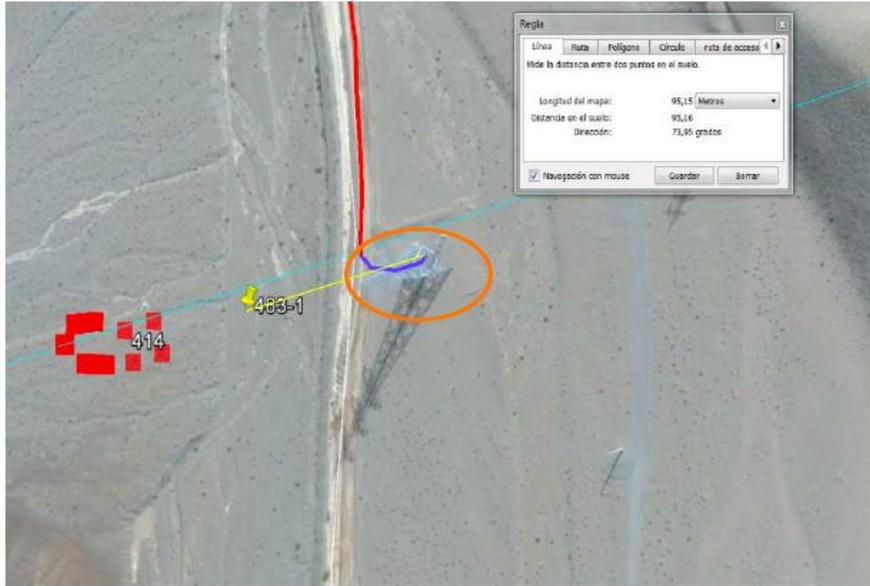
Imagen N° 2: Localización Torre 414 (Torre 483-1 aprobada).

Nota explicativa: Imagen satelital en que se observa ubicación de la torre 414 (círculo naranja), la cual se encuentra construida a 95 metros al este de la ubicación aprobada en RCA N° 114/2015 (Torre 483-1, ícono amarillo).

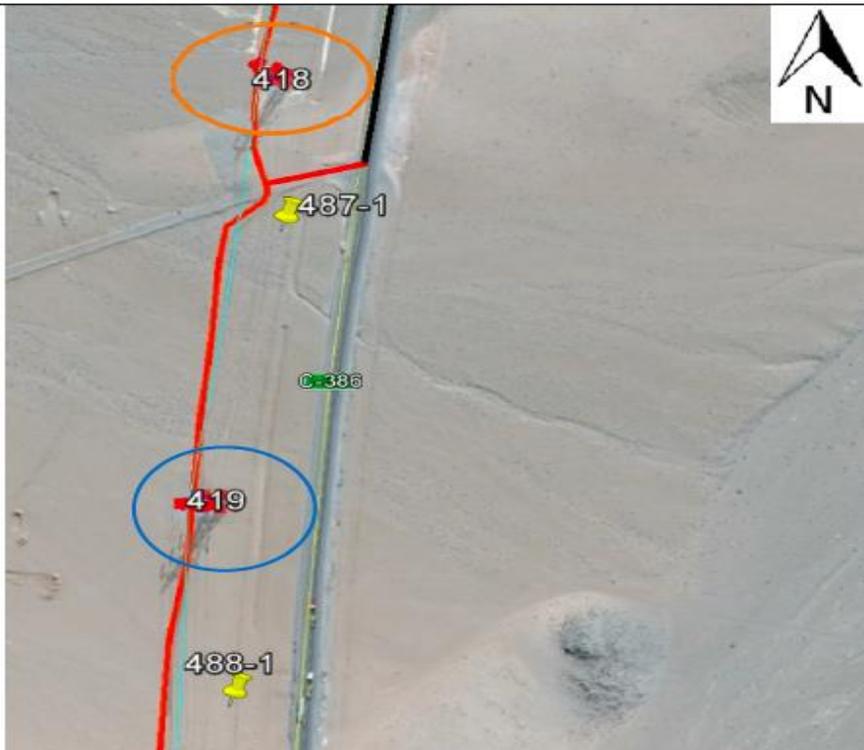
Imagen N° 3: Localización Torres 418 y 419 (Torres 487-1 y 488-1 aprobadas).

Nota explicativa: Imagen satelital en que se observa ubicación de la torre 418 (círculo naranja), la cual se encuentra construida a 123 metros al noroeste de la ubicación aprobada en RCA N° 114/2015 (Torre 487-1, ícono amarillo). Además se observa la ubicación de la torre 419 (círculo azul), la cual se encuentra construida a 172 metros al noroeste de la ubicación aprobada en RCA N° 114/2015 (Torre 488-1, ícono amarillo).

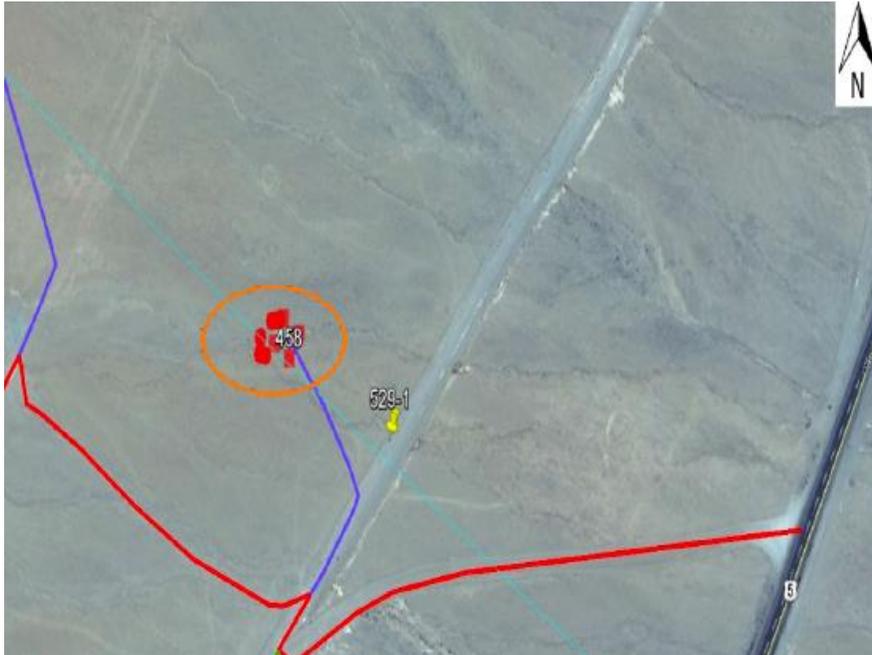
Imagen N° 4: Localización Torre 458 (Torre 529-1 aprobada).

Nota explicativa: Imagen satelital en que se observa ubicación de la torre 458 (círculo naranja), la cual se encuentra construida a 87 metros al noroeste de la ubicación aprobada en RCA N° 114/2015 (Torre 529-1, ícono amarillo).

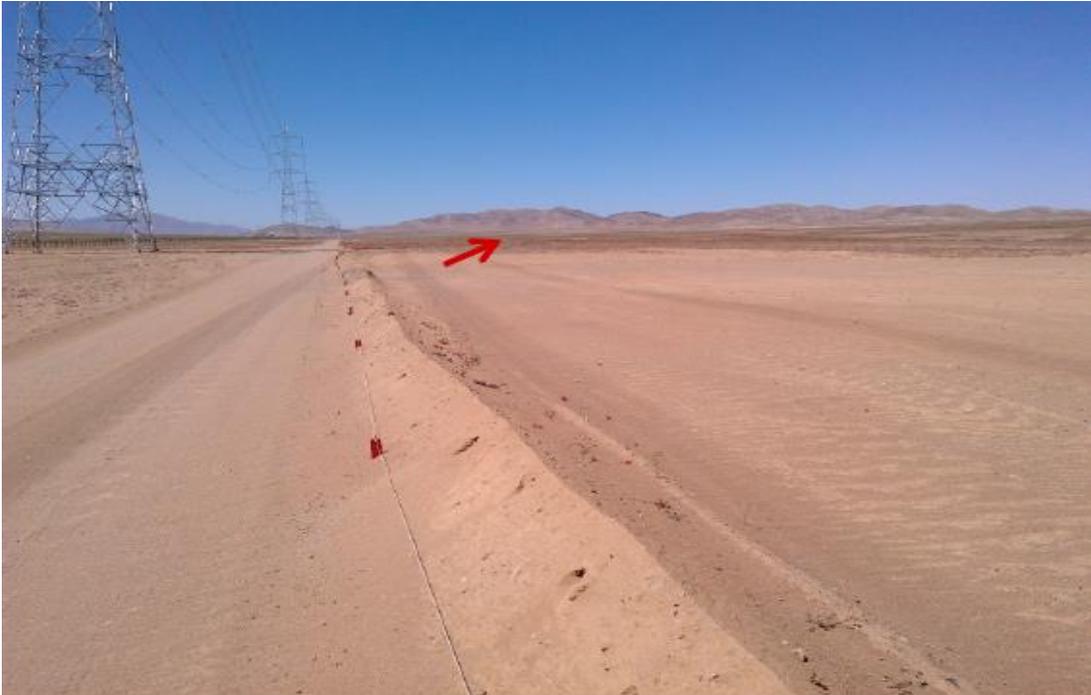
Fotografía N° 1: Polígono edáfico N° 24.

Nota explicativa: Se constata la presencia de huellas al interior del polígono y la ausencia de floraciones en él, a diferencia de lo que ocurre alrededor del polígono, donde es posible observar ejemplares de la especie *Calandrinia longiscapa* (flecha roja).

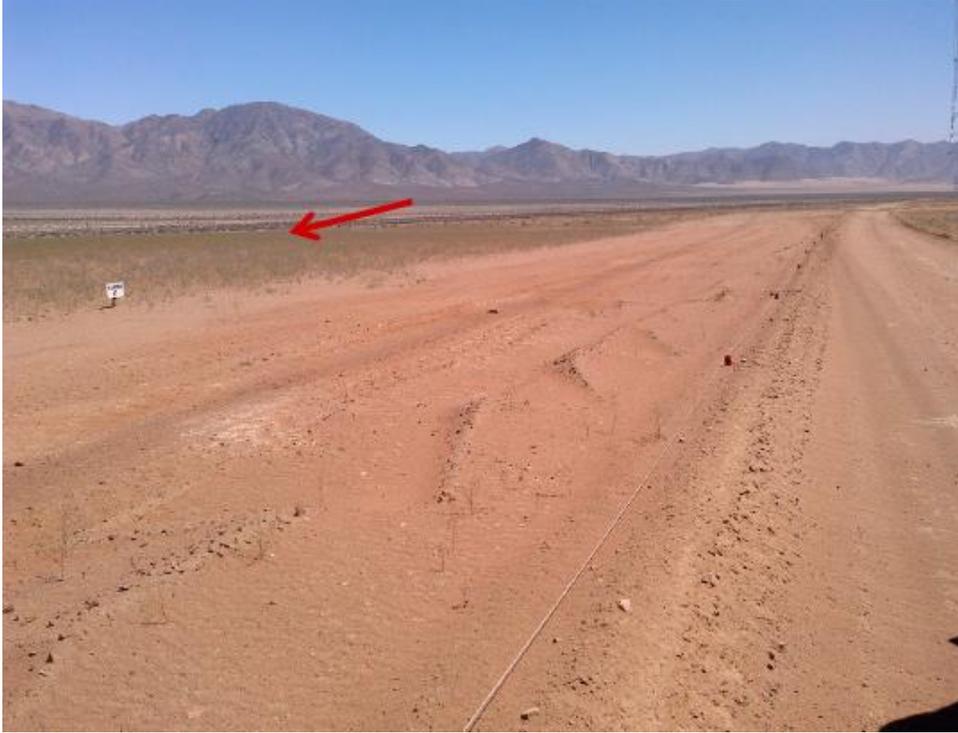
Fotografía N° 3: Polígono Edáfico N° 17.

Nota explicativa: Se constatan huellas de maquinaria que dispusieron los remanentes de suelo que quedaron posterior a la excavación para instalar las bases de las torres de alta tensión. Es posible observar una diferencia significativa entre el interior del polígono, versus su exterior, en el cual se encontraban floraciones de la especie *Calandrinia longiscapa* (Flecha roja), en una superficie de 0,29 ha.

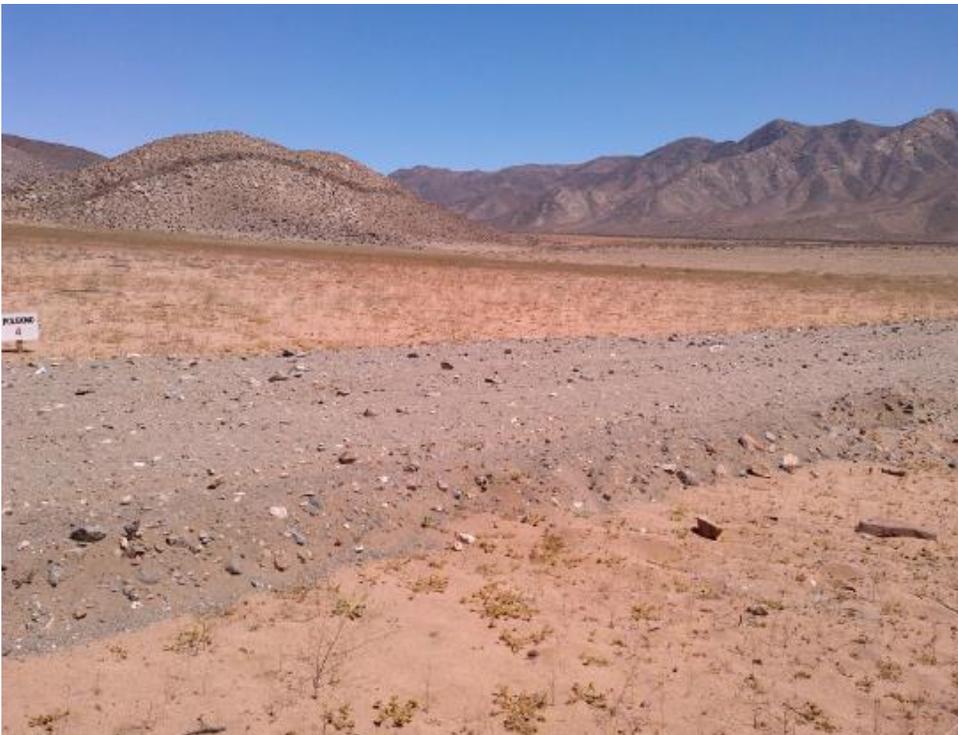
Fotografía N° 4: Polígono Edáfico N° 4.

Nota explicativa: Se constata que al interior del Polígono N° 4 no fueron distribuidas las primeras capas de suelo, sino que una capa de aproximadamente 15 cm de estabilizado, lo que impidió la floración en el polígono, a diferencia de lo que ocurre fuera del mismo, donde se aprecia presencia de ejemplares de flora silvestre.

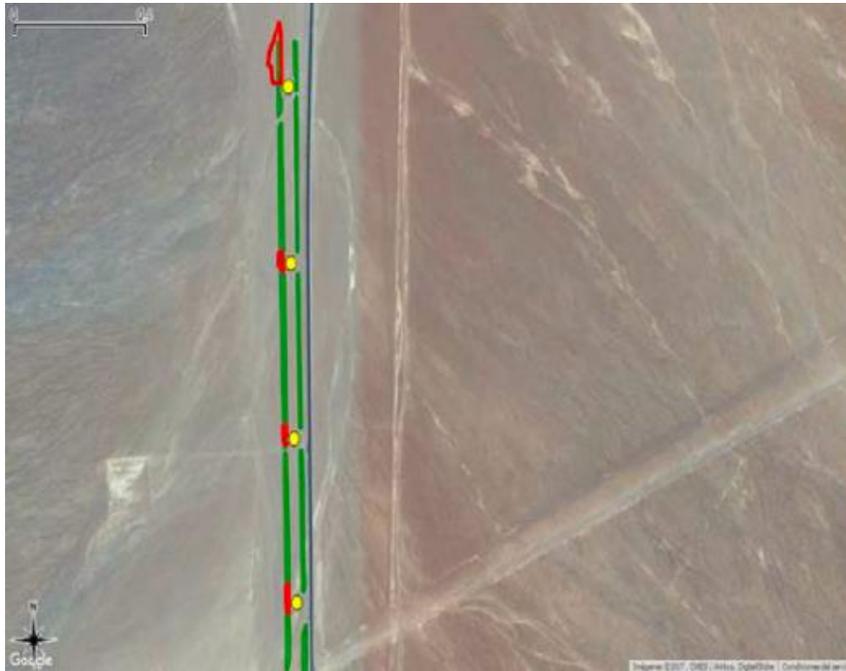
Imagen 7: Vista satelital comparativa de los polígonos edáficos N° 29, 31, 33 y 34.

Nota explicativa: De norte a sur, Polígonos edáficos N° 29, 31, 33 y 34. Imagen satelital donde se observa en rojo la ubicación de los polígonos visitados durante la inspección ambiental, en amarillo las torres de la línea de transmisión del proyecto Reforzamiento Cardones, y en verde el polígono al que corresponde la disposición de suelo de acuerdo al informe de seguimiento ambiental. Se observa que finalmente la superficie intervenida para superponer las primeras capas de suelo removido es menor a la proyectada por el titular en su informe.

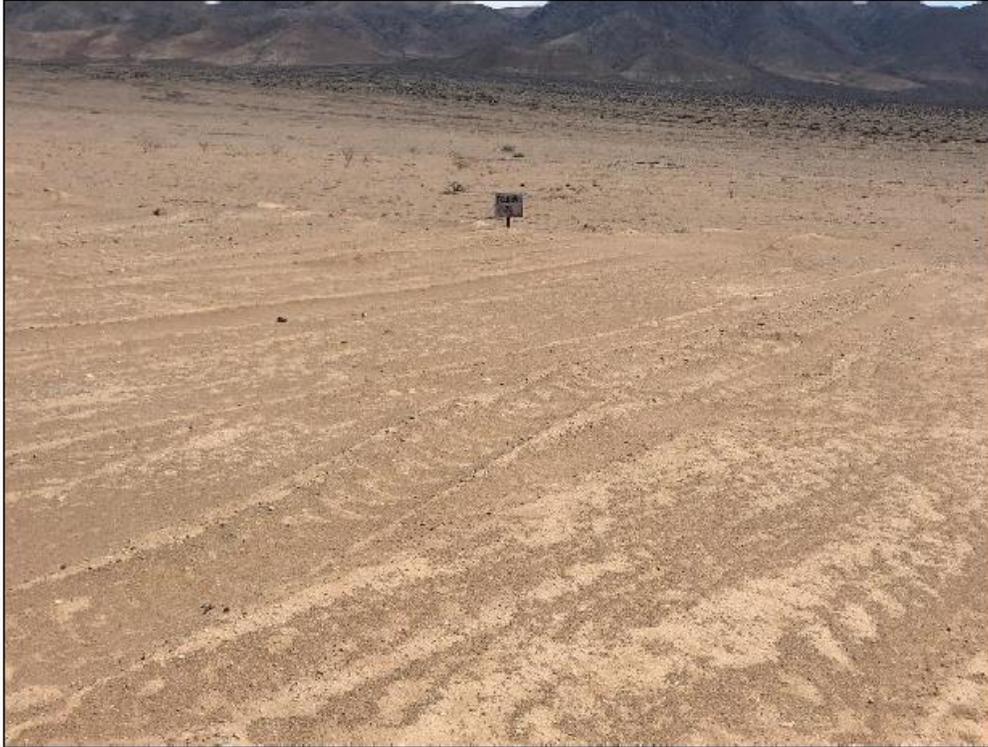
Imagen 8: Polígono 29.

53.4. De los polígonos incluidos, se acompañan fotografías fechadas (mes – año) pero no georreferenciadas, en las que, en todo caso, es posible apreciar ausencia de floración y huellas de maquinarias, al interior de los polígonos respectivos, según se puede apreciar en las siguientes imágenes:

53.5. Como resultados generales, se constató en terreno que **el 66,4% de los polígonos visitados presentaban cobertura vegetal nula**. Precisamente, para el caso de los polígonos considerados, se constató cobertura vegetal nula en los polígonos N° 24, 29 y 33; y escasa en el caso del polígono N° 33.
