**RESUELVE PROCEDIMIENTO ADMINISTRATIVO
SANCIONATORIO ROL D-103-2018**

RESOLUCIÓN EXENTA N° 1415

Santiago, 13 de agosto de 2020

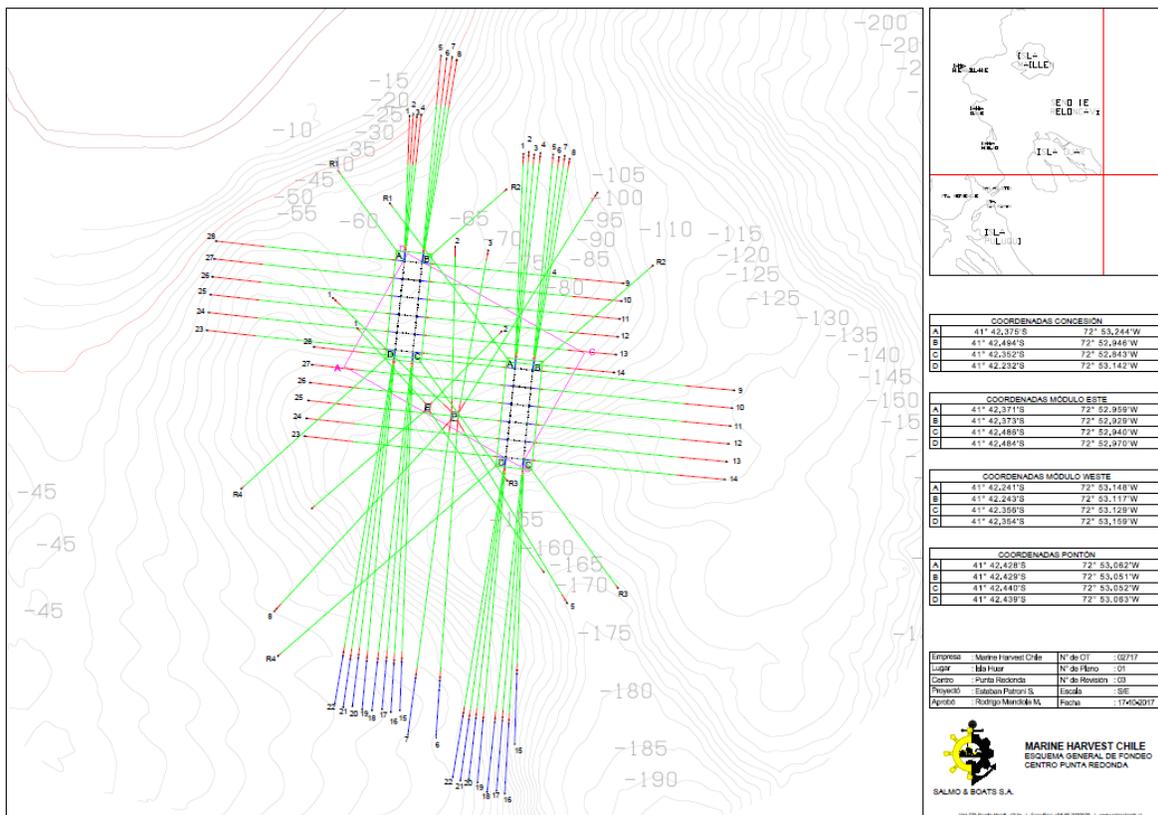
Imagen N° 4: Plano general del Centro de cultivo Punta Redonda, elaborado en octubre de 2017.

160. En la página 16 de la Memoria de Cálculo entregada durante la fiscalización de 6 de julio de 2018 (Anexo 6 del IFA), respecto al resumen de fuerzas totales en el centro, se indica que *“En caso de Punta Redonda, si bien el cálculo se realiza con 6 fondeos por lateral, el módulo cuenta con líneas de respeto de igual tonelaje. Esto debido a que, en caso de corte de un fondeo lateral, sin fondeos de respeto, habría 80 metros entre fondeo y fondeo, ocasionando una **curvatura fuerte en el módulo y daños en las jaulas.**”* (Página 16. Énfasis agregado).

²⁷ Línea de fondeo adicional instalada para dividir las fuerzas ejercidas en un punto dado de la estructura flotante, y que funciona además como respaldo en caso de corte de una línea de fondeo. IFA DFZ-2018-1347-X-RCA. p. 74

162. Por otro lado, el IFA indica que durante la fiscalización de 12 de julio de 2018 se le consultó al Sr. Uribe, Gerente de producción, respecto a la falta de las líneas de respeto indicadas en la Memoria de cálculo, quien informó que el documento fiscalizado el 6 de julio de 2018 no correspondía, haciendo entrega de una nueva versión de la memoria de cálculo (en adelante, “segunda versión” o “memoria de cálculo del 12 de julio” indistintamente) también fechada en junio de 2017. Conforme lo indica el Ord. N° 53.404/2018 de Sernapesca que da cuenta de la fiscalización efectuada por dicho Servicio con fecha 12 de julio de 2018, el Sr. Uribe, indicó finalmente a los funcionarios de Sernapesca que los módulos de cultivo no cuentan con dichas líneas de respeto. Esta segunda versión de la Memoria de cálculo fue registrada fotográficamente según consta en el anexo 3B del Anexo 7 del IFA.

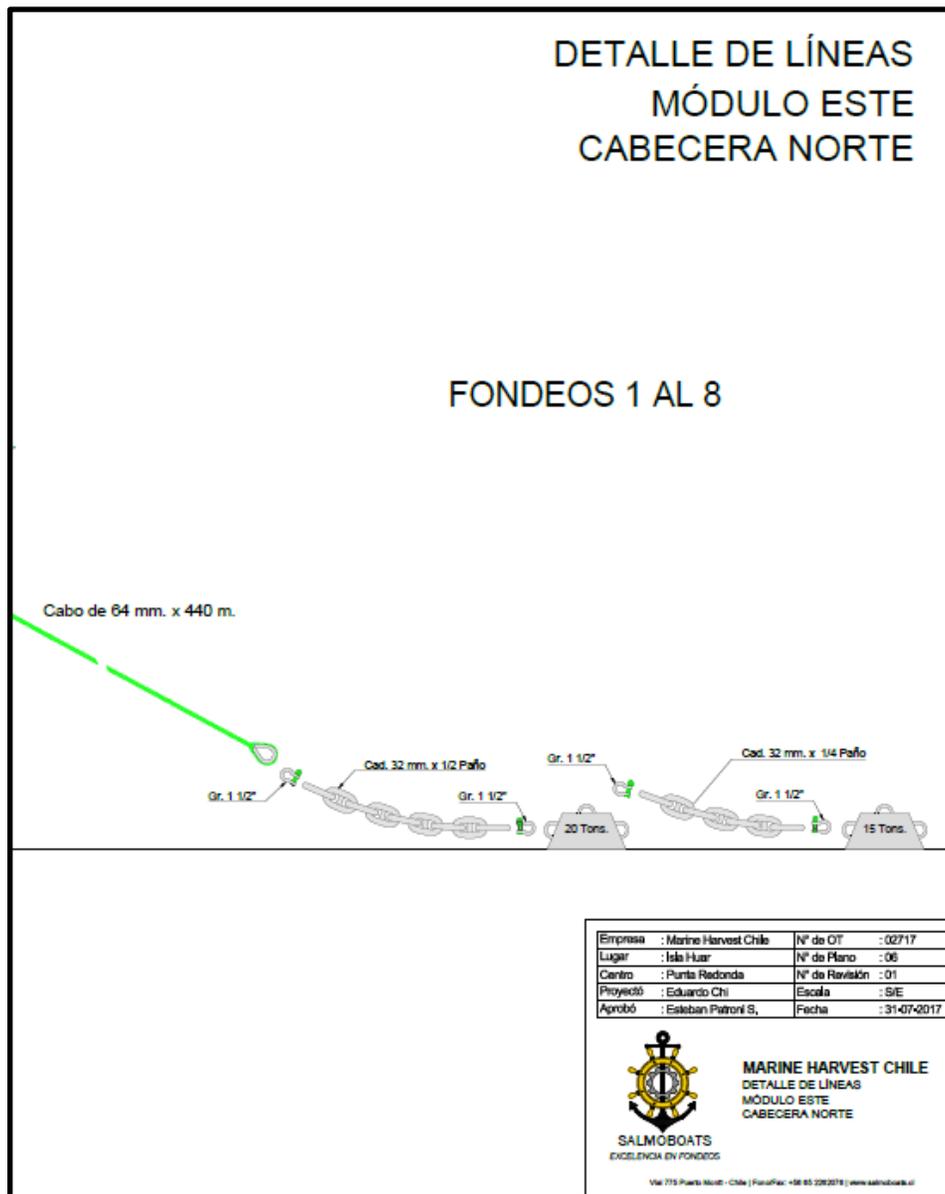
Imagen N° 5: Extracto plano detalle líneas de fondeo módulo Este (también denominado módulo Sur o módulo 200), cabecera norte (extracto).

²⁹ Página 17 de la memoria de cálculo fiscalizada con fecha 6 de julio de 2018, y página 20 de la memoria de cálculo entregada por la empresa con fecha 12 de julio de 2018.

Lo anterior resulta concordante con lo consignado en la Hoja de Servicio N° 105, de 11 de septiembre de 2017, emitida por Servicios Marítimos Vientos Sur S.A.³⁰, la cual da cuenta que la barcaza de fondeo Río Bueno informa “*que los pesos muertos tienen cáncamos de muertos de 20 tons y el muerto en sí tiene 15 tons.*” Del mismo modo, la Hoja de Servicio N° 106, de 12 de septiembre de 2017, emitida por Servicios Marítimos Vientos Sur S.A., indica que “*informa supervisor de barcaza Río Bueno que los cáncamos son de muertos de 20 tons. y el peso en sí son de 15 tons.*”

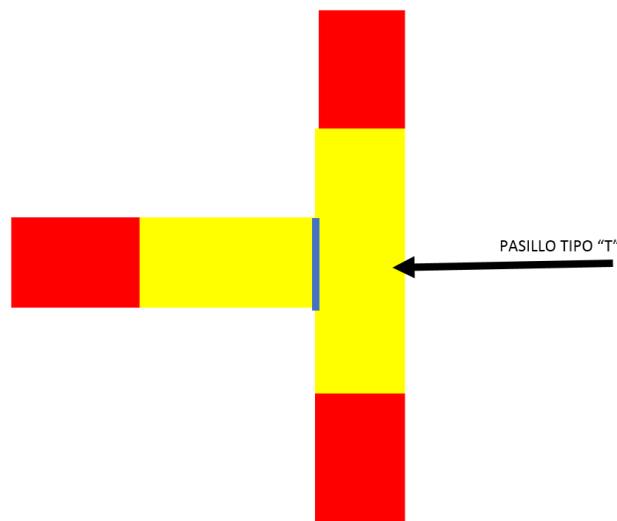
Imagen N° 6: Esquema del pasillo “T”, que une el pasillo lateral con pasillo interiores, y la falla (línea azul) en la mayoría de las estructuras.

191. En dicho contexto, según consta en el IFA, durante la inspección de 12 de julio de 2018, al ingresar a los módulos instalados se constataron fallas en los sistemas de unión de los pasillos “T”, sumado al colapso en uniones conformadas por pernos “engomados”, tal como venía ocurriendo con anterioridad al siniestro.

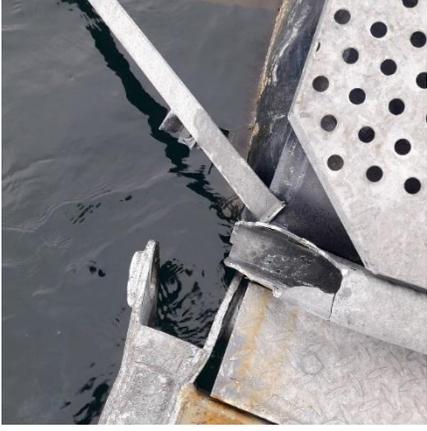
<p>Imagen N° 7: Unión de pasillo roto en módulo 200, frente a jaula N° 4 y N° 5, fecha 12 de julio de 2018</p>	<p>Imagen N°8: Pasador (perno) “engomado” con sistema de perlón y lona para fijarlo, fecha 12 de julio de 2018</p>

193. De este modo, el IFA analiza los hechos constatados y concluye que el desgaste en los sistemas de unión de los pasillos cobra relevancia en tanto la empresa informó como causa del siniestro, que “se evidenció el colapso de estructuras en los dos módulos de cultivo, caracterizado por la **desarticulación de los pasillos** transversales de los pasillos longitudinales y de los módulos. Esta situación derivó en que algunas de las mallas de las jaulas se sumergieron bajo la línea de flotación y otras se rompieron, lo que permitió el escape de salmones”.

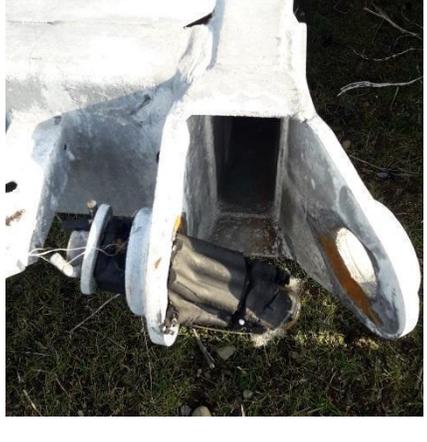
<p>Imagen N°9: Se observa pasador “engomado” cortado, que funciona de unión en pasillos, fecha 27 de julio de 2018</p>	<p>Imagen N°10: Pasillo “T” que une pasillo lateral y transversal, mostrando (línea roja) la unión estructural que fue afectada mayormente por el evento, fecha 27 de julio de 2018</p>

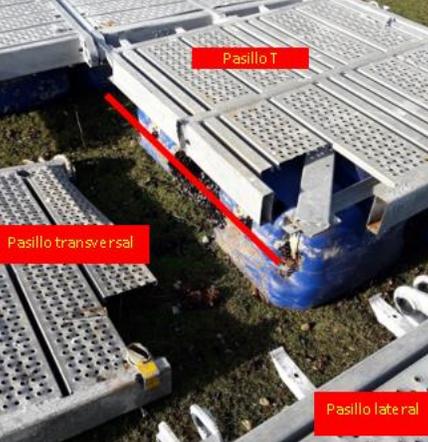
<p>Pasillo T</p> <p>Pasillo transversal</p> <p>Pasillo lateral</p>
<p>Fuente: Fotografía 12 del IFA (página 50)</p>	<p>Fuente: Fotografía 13 del IFA (página 50)</p>

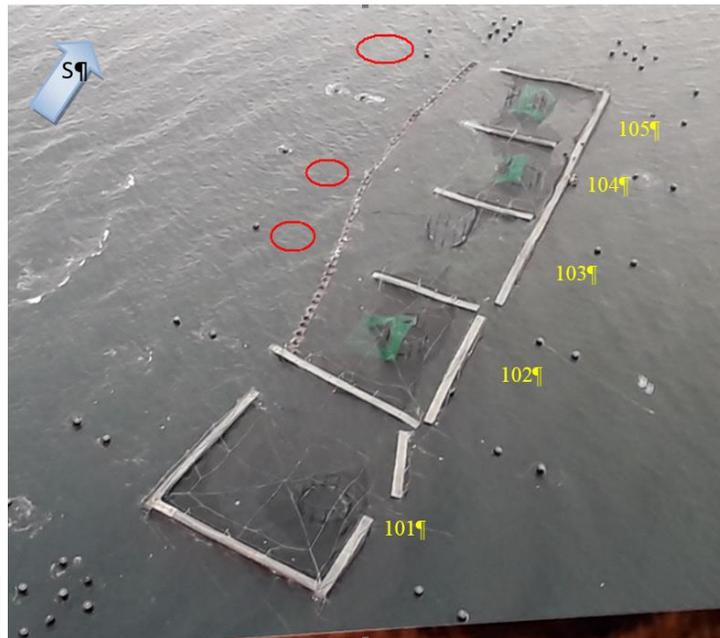
Imagen N°11: Vista aérea del módulo 100 con posterioridad al incidente ambiental, fecha 6 de julio de 2018

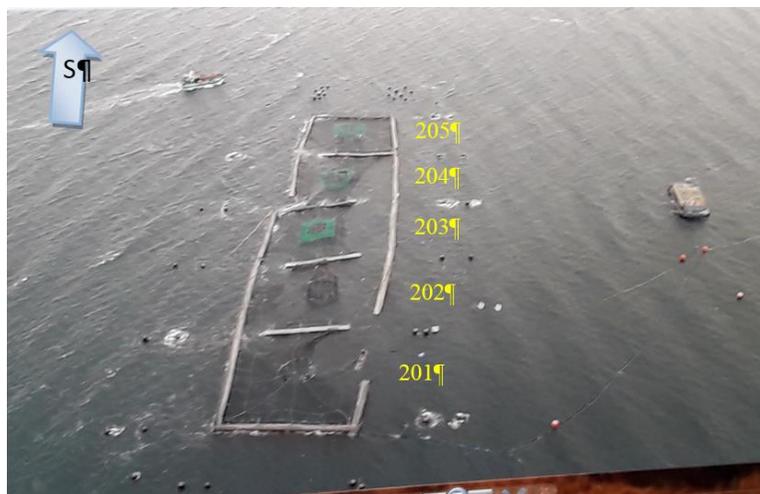
Imagen N°12: Vista aérea del módulo 200 con posterioridad al incidente ambiental, fecha 6 de julio de 2018

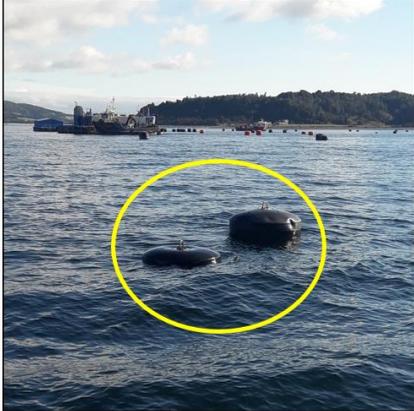
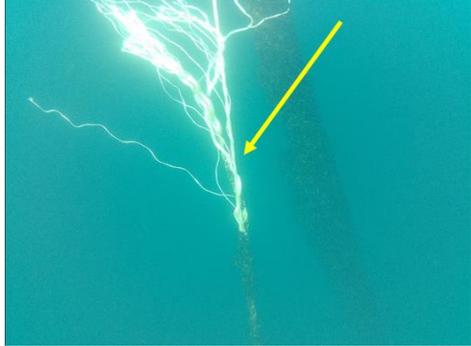
194. Por otro lado, en cuanto a los fondeos, el IFA indica que durante inspección submarina desarrollada en la fiscalización de 27 de julio de 2018, por parte de buzos profesionales de la Autoridad Marítima, se constató un desgaste severo, próximo a su corte, en la línea de fondeo cercano al vértice del módulo 200.

<p>Imagen N°13: Vista de boyas en que se ubica el tensor constatado con desgaste severo y que corresponde al costado lateral Este del módulo 200, fecha 27 de julio de 2018</p>	<p>Imagen N°14: Vista de tensor con desgaste, fecha 27 de julio de 2018</p>

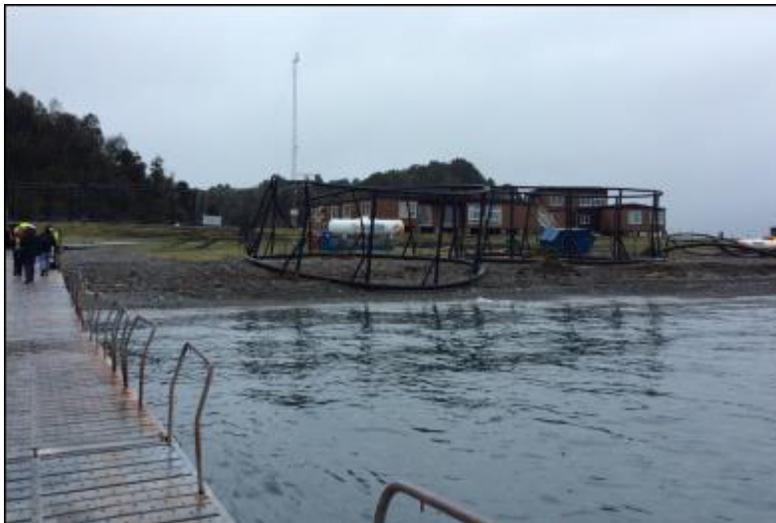
Imagen N° 15: Instalaciones en tierra en primer plano surtidos de gas, al fondo casino y oficinas

209. Durante la inspección ambiental de 12 de julio de 2018 se constató la existencia de operaciones en tierra correspondientes al Centro Punta Redonda.

Fuente: Fotografía 20 del IFA, página 80.

210. Mediante la Res. Ex. N° 144/2016, la Dirección Regional del Servicio de Evaluación Ambiental Región de Los Lagos resolvió que la instalación y operación del sistema de ensilaje en tierra no constituye una modificación del proyecto calificado ambientalmente favorable mediante RCA N° 539/2011 que requiera de forma previa su ingreso al SEIA. Sin embargo, las instalaciones constatadas no dicen relación con la operación del sistema de ensilaje.

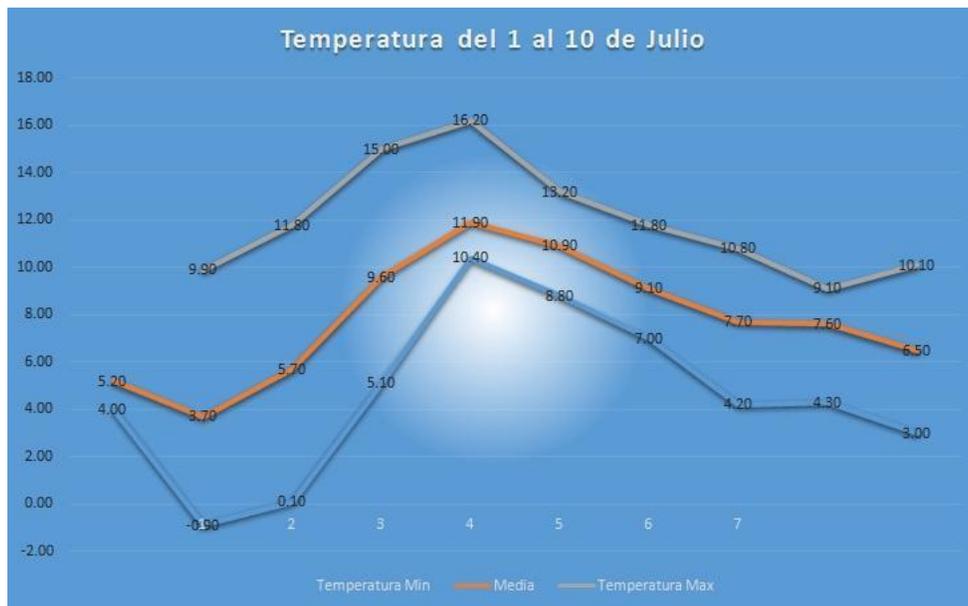
a. Para la temperatura, el informe recurre a los datos de la estación en línea oficializada por la DMC, Escuela Mirasol de Puerto Montt, los cuales indican que *“ésta aumentó claramente los días del siniestro”* (página 19):

Imagen N° 16: “Gráfico de temperatura en °C de 1 al 10 de julio”

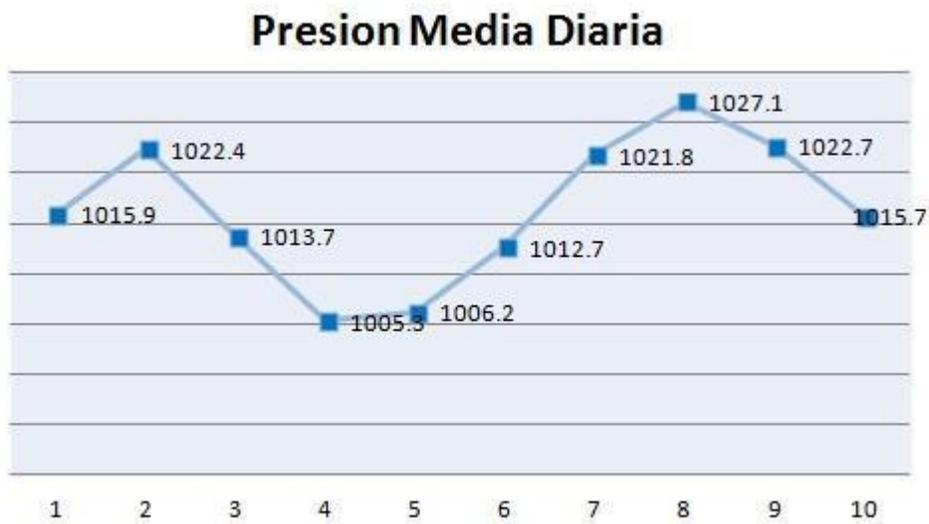
b. Para la presión atmosférica, el informe recurre a los datos de esta misma estación, los cuales indican que esta *“bajó drásticamente esos días, compatible con una caída isobárica que “atrae” el viento desde la cordillera”* (página 20):

Imagen N° 17: “Gráfico de presión media diaria en hPa del 1 al 10 de julio 2018”.

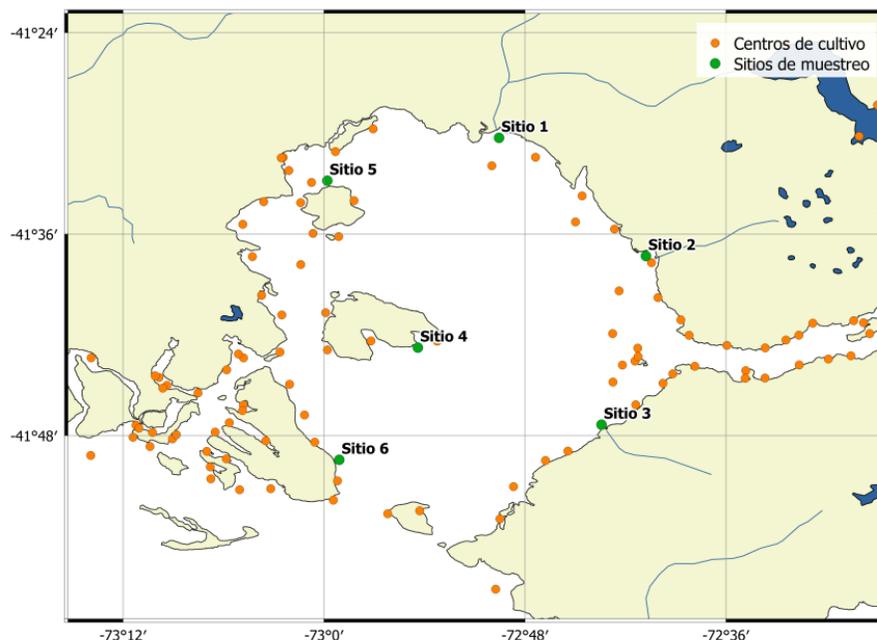
283. En primer lugar, de forma posterior al escape de salmónidos desde el Centro Punta Redonda, entre los días 16 y 24 de julio de 2018 se efectuó una campaña de muestreo de los ejemplares escapados, cuyos resultados constan en el “Informe Técnico 01. Análisis de contenido estomacal de salmón del atlántico (*Salmo salar* L.) capturado en el Seno del Reloncaví luego de escape del 5 de julio de 2018”, elaborado por Carla Muñoz, Gustavo Aedo y Daniel Gómez⁹⁹, en virtud del Estudio encomendado a INVASAL e INCAR, y que fue acompañado el otrosí de los descargos (documento N° 20). A partir de dicha campaña, durante las dos semanas posteriores al escape, se logró la recolección de 140 estómagos de ejemplares de *Salmo salar* desde los sitios de muestreo 4 y 5, según se ilustra en la siguiente imagen:

Imagen N° 18: Sitios de pesca experimental de Salmón del Atlántico en Seno del Reloncaví, campaña efectuada entre los días 16 y 24 de julio de 2018.

284. De los 140 estómagos recolectados, se efectuó un análisis preliminar del contenido de 100 estómagos, en los cuales **uno presentó una planta terrestre con forma de espiga y otro presentó piedras en su contenido estomacal.**

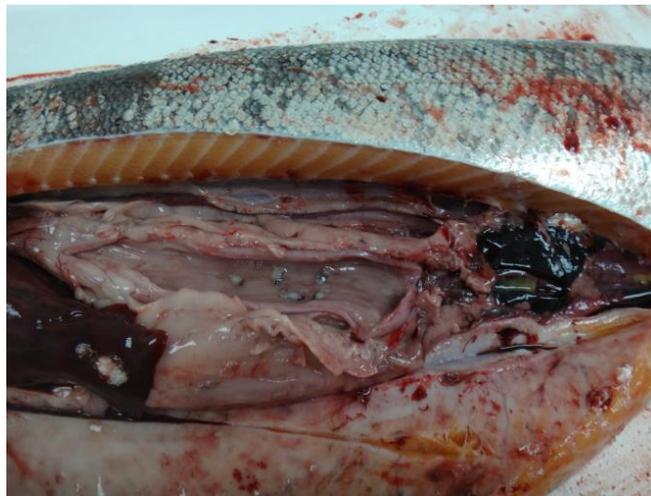
288. Los informes de Aquagestión fueron efectuados los días 10, 11, 13 y 14 de julio de 2018, y sus resultados dan cuenta de **1 ejemplar con contenido gástrico**, que corresponde a numerosos crustáceos Orden Amphipoda, pertenecientes a familia Oedicerotidae.

Imagen N° 19: Se observan numerosos crustáceos en el interior del estómago (pez N°33)

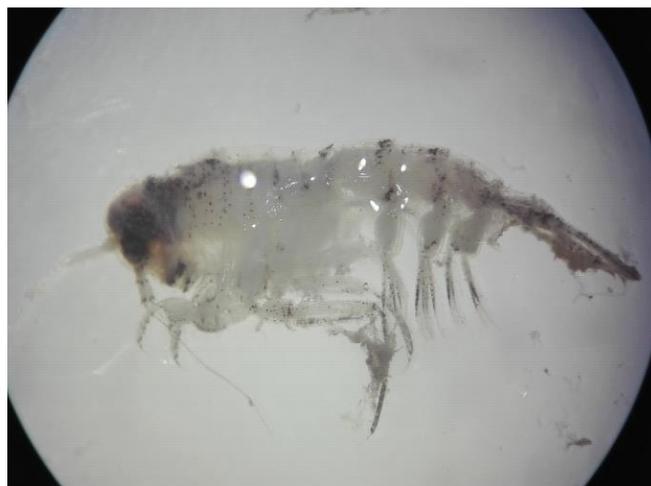
Imagen N° 20: Vista a la lupa de los individuos encontrados en pez 33, pertenecientes a la familia Oedicerotidae.

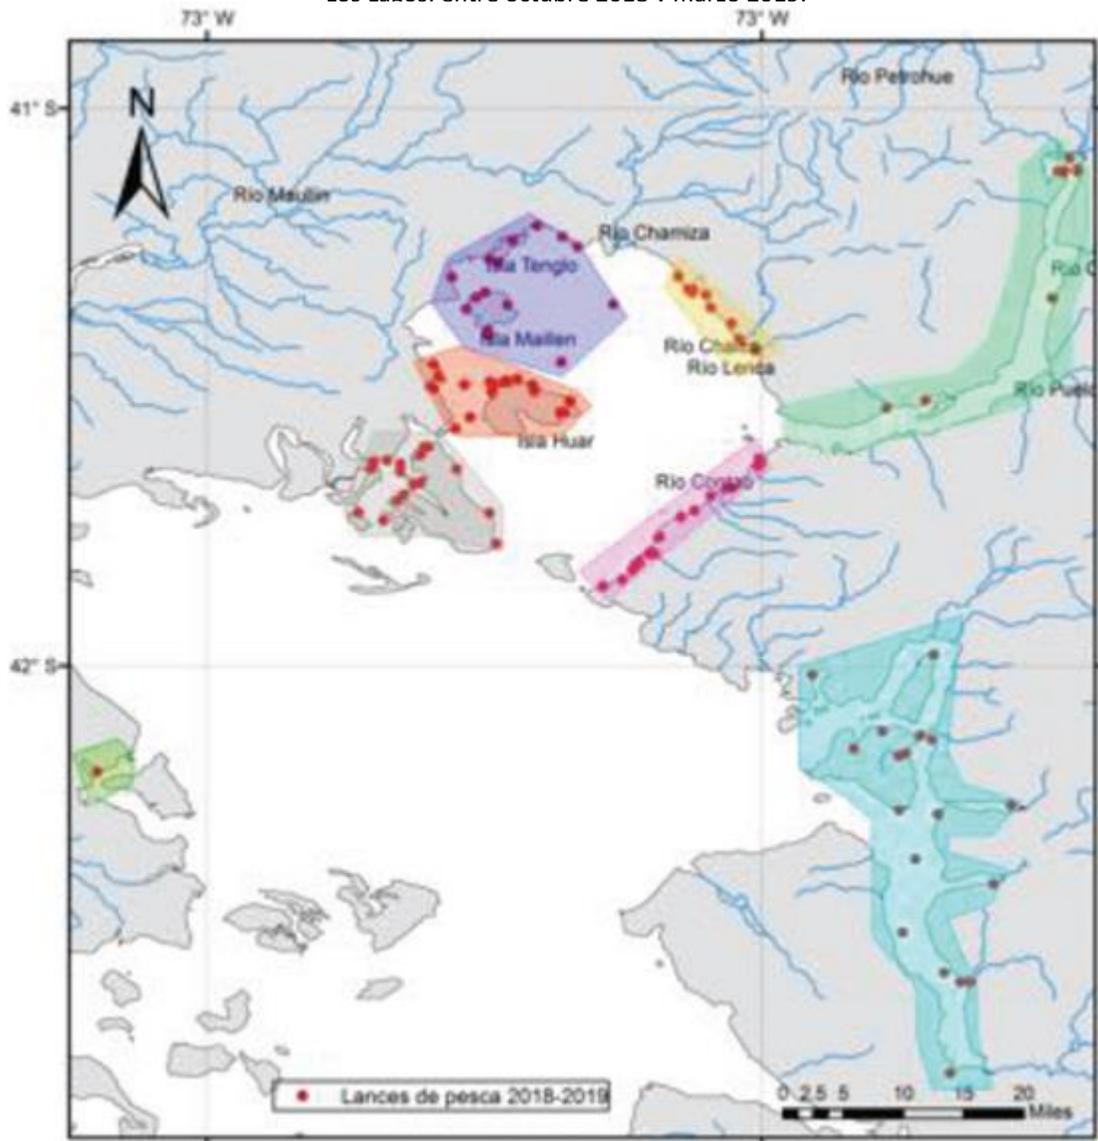
Imagen 21: Geolocalización de 220 lances de pesca para captura de salmónidos de vida libre en la Región de Los Lagos, entre octubre 2018 v marzo 2019.

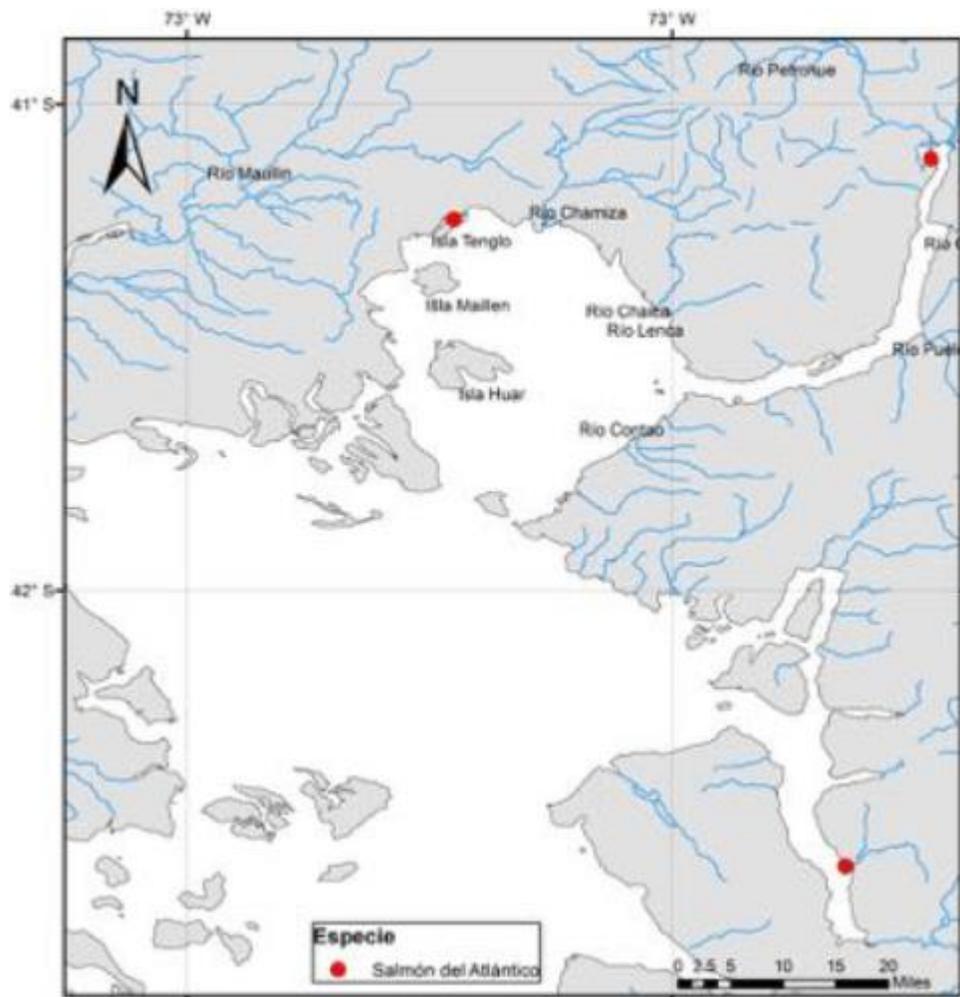
291. A nivel de resultados, el Informe de la Dra. Sepúlveda señala que durante dicha campaña se capturó un total de 47 ejemplares de salmónidos, de los cuales en su mayoría corresponden a la especie salmón coho con 34 ejemplares, seguido en menor proporción por la trucha arcoiris con 7 ejemplares, salmón chinook con 1 ejemplar y respecto al salmón del Atlántico (*Salmo salar*) representó el tercer lugar en cuanto a las capturas con 5 ejemplares. Para el caso del salmón del Atlántico en particular, las zonas donde se capturó esta especie fueron Leptepu – Hualaihue (3 ejemplares), Estuario de Reloncaví (1 ejemplar) e Isla Maillen - Isla Tenglo – Pichipelluco (1 ejemplar), lo que se grafica en la siguiente imagen:

Imagen 22: Geolocalización de capturas de Salmón del Atlántico en área de monitoreo.

292. De acuerdo a la Tabla N° 3 del informe, el ejemplar de Tenglo-Maillen fue capturado en noviembre de 2018, el ejemplar del Estuario del Reloncaví fue capturado en enero de 2019, y los tres ejemplares de Leptepu-Hualaihué fueron capturados en marzo de 2019. En relación al esfuerzo efectuado para la toma de muestras, dado por el número de salidas realizadas por mes y por zona entre octubre de 2019 y marzo de 2019, cabe señalar que para el sector Tenglo Maillen hubo 4 salidas en octubre de 2018, 8 salidas en noviembre de 2018, 14 salidas en diciembre de 2018 y 2 salidas en enero de 2019; para el Estuario del Reloncaví hubo en total 32, 31 de las cuales se concentraron en enero de 2019, y hubo solo 1 adicional en marzo de 2019; y para Leptepu-Hualaihué, solo hubo 36 salidas, todas las cuales se concentraron en marzo de 2019. De este modo, se observa que los resultados de recaptura tienen directa relación con el número de salidas y la concentración de estas mismas en los lugares donde efectivamente hubo recapturas, y no representan un esfuerzo muestral constante y uniforme durante todo el periodo que duró la campaña.

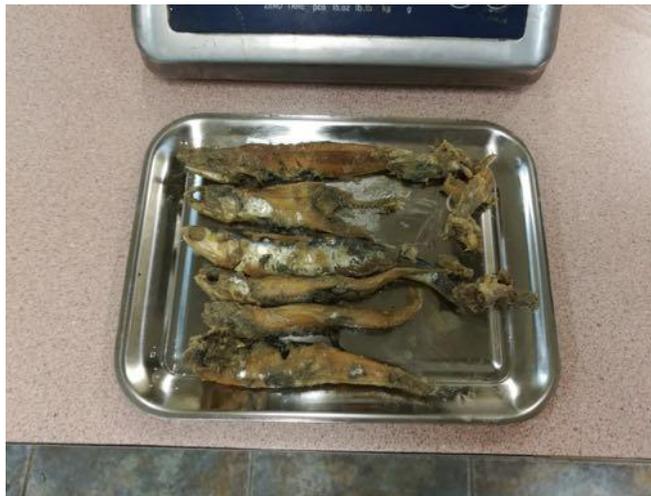
Imagen N° 23: Seis anchovetas (*Engraulis ringens*) semi-digeridas encontradas en el estómago de una hembra de Salmón del Atlántico de 55 cm de longitud y 2100 g de peso.

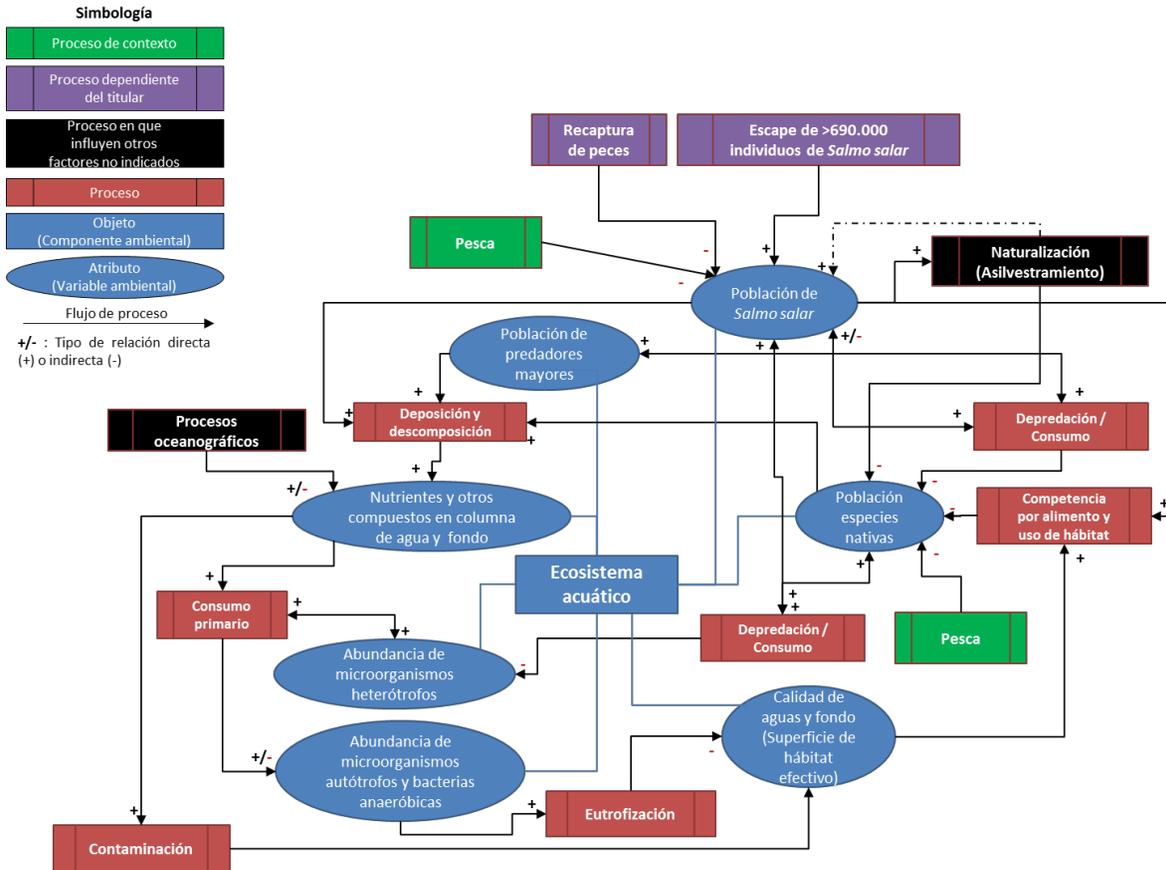
Imagen 26: Mapa Sistemático del Ecosistema acuático afectado por el aumento de la población de *Salmo salar*.

359. Del mapa sistemático, es posible observar cómo los procesos que gatilló la empresa (en color violeta), influyeron en el inusitado aumento de la población de *Salmo salar* en el medio acuático del Seno de Reloncaví. Si bien el mapa permite comprender la red de relaciones causa-efecto existentes, debe leerse en conjunto con los antecedentes del procedimiento sancionatorio. En este caso si bien hay procesos que influyen de forma inversa en la población de *Salmo salar*, como lo son la pesca -actividad permanente que ocurre sobre el sistema- y lo que fue el proceso de recaptura realizada por parte del titular, la tasa en la que se desarrollaron dichos procesos no fue suficiente para contrarrestar los procesos marcados con el signo más (+), por lo que en el ecosistema acuático lógicamente se produjo un aumento de la población del ejemplar en cuestión, con las respectivas consecuencias del cambio de estado de dicha variable, alterando en forma significativa el equilibrio del ecosistema.
