Superintendencia
del Medio Ambiente
Gobierno de Chile

Sección 3: Antecedentes de la denuncia*

Descripción de los hechos denunciados

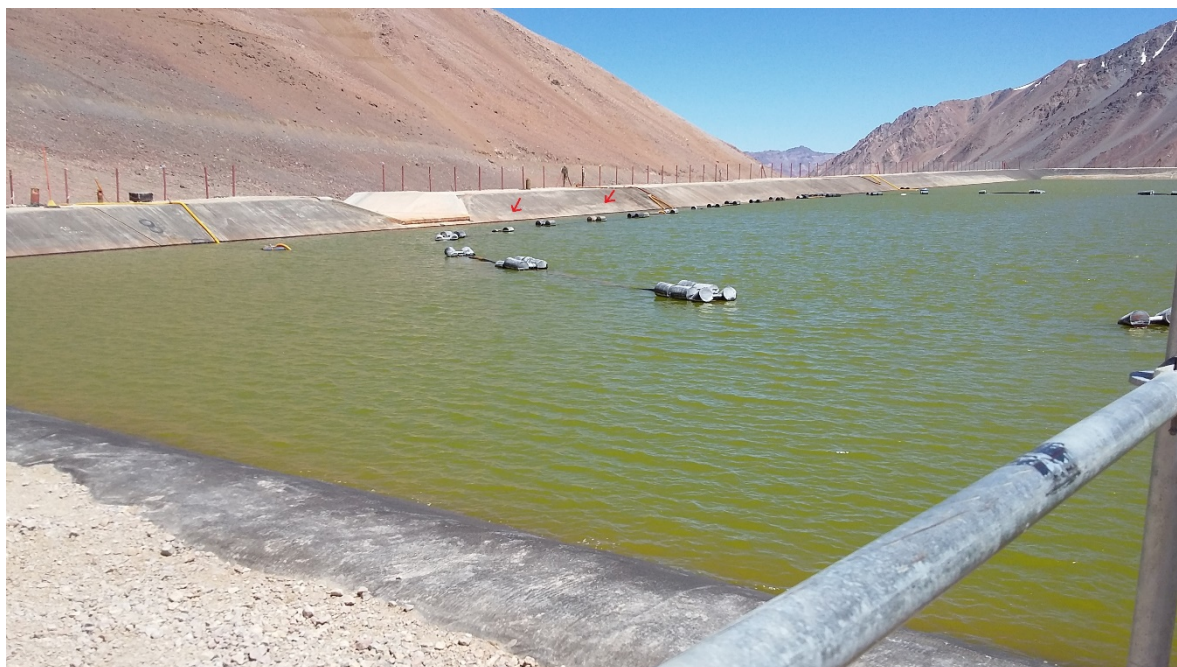
En la Piscina de Acumulación N° 2, pudimos constatar la existencia de marcas de aguas contactadas que sobrepasaban el nivel del vertedero de seguridad (Ver imagen 1 y 2), lo que evidencia un posible vertimiento al Río Estrecho o infiltración de esa agua a las napas subterráneas.

Imagen 1. Piscina de acumulación de aguas contactadas n° 2. Las flechas rojas indican las marcas que dejó el agua en un momento que la piscina supero su capacidad.

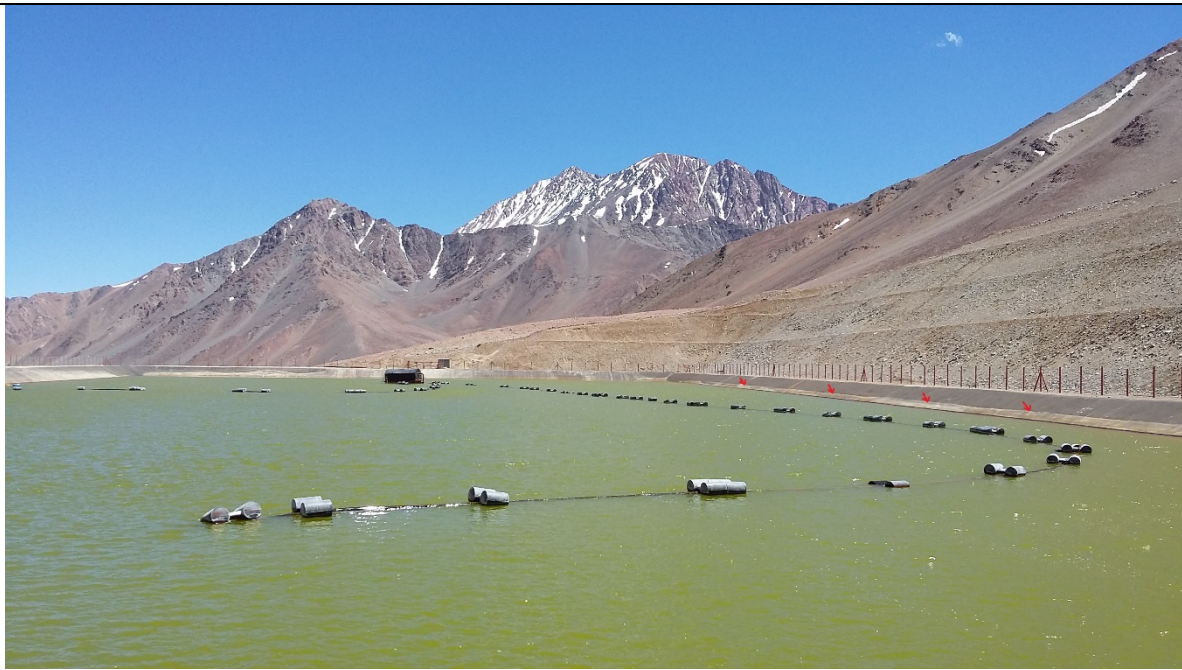
Imagen 2. Piscina de acumulación de aguas contactadas n° 2. Las flechas rojas indican las marcas que dejó el agua en un momento que subió hasta ese nivel.

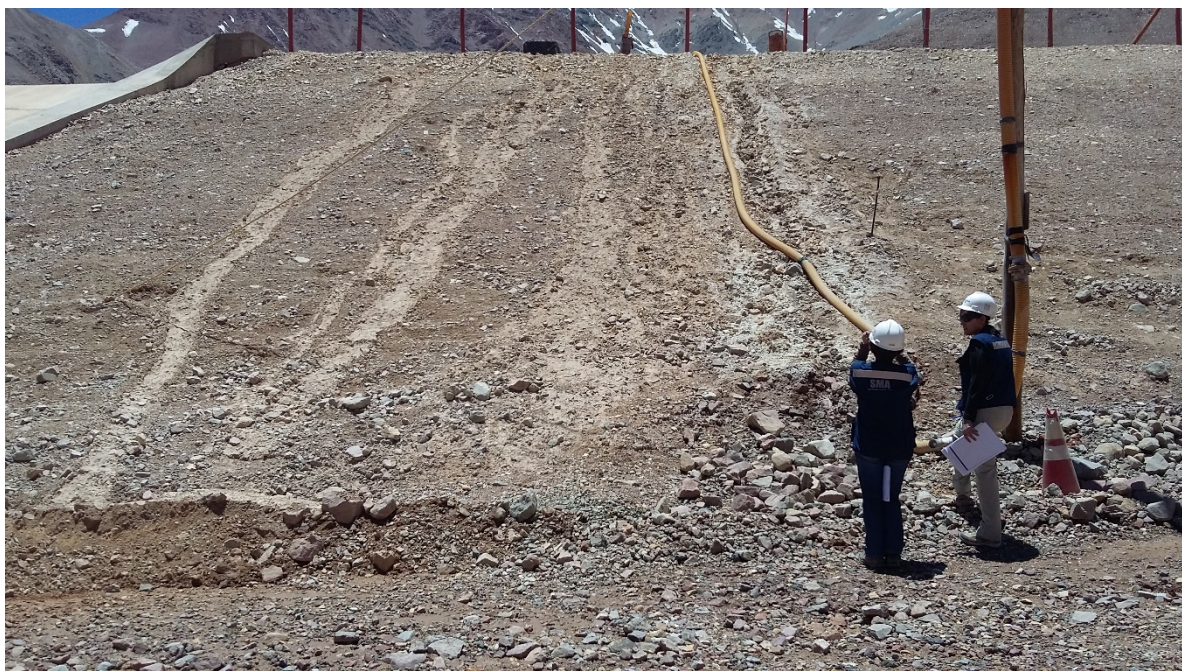
Luego, en la Subestación Vertedero de Emergencia se evidenció escurrimiento de aguas en el camino, contactadas que provienen de la piscina de acumulación N° 2. Ver imágenes 3, 4 y 5.

Imagen 3. Marcas de escurrimiento de aguas contactadas a un costado del Vertedero de Seguridad. Nótese la erosión dejada por el agua a un costado de la manguera y nótese las marcas del escurrimiento al costado izquierdo de la imagen.

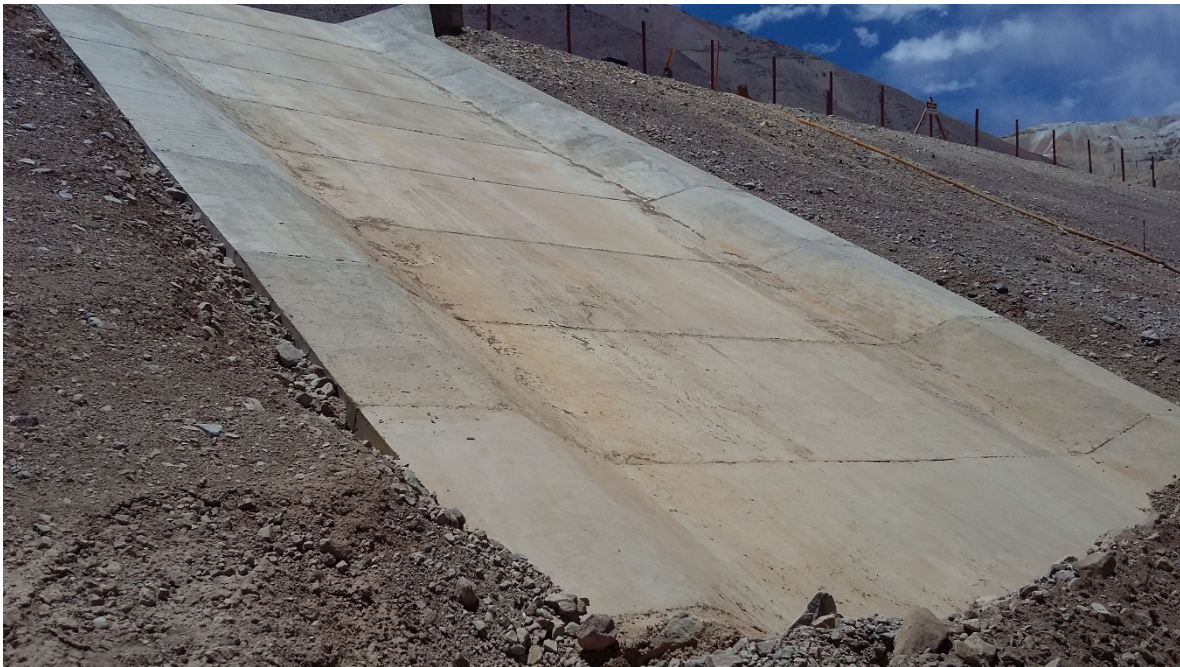
Del mismo modo constatamos que existía sedimento en el mismo Vertedero de Seguridad como se puede apreciar en la imagen 6 y 7.

Imagen 6. Sedimento en la Subestación de Vertedero de Seguridad. Evidencia escurrimiento de aguas de contacto.

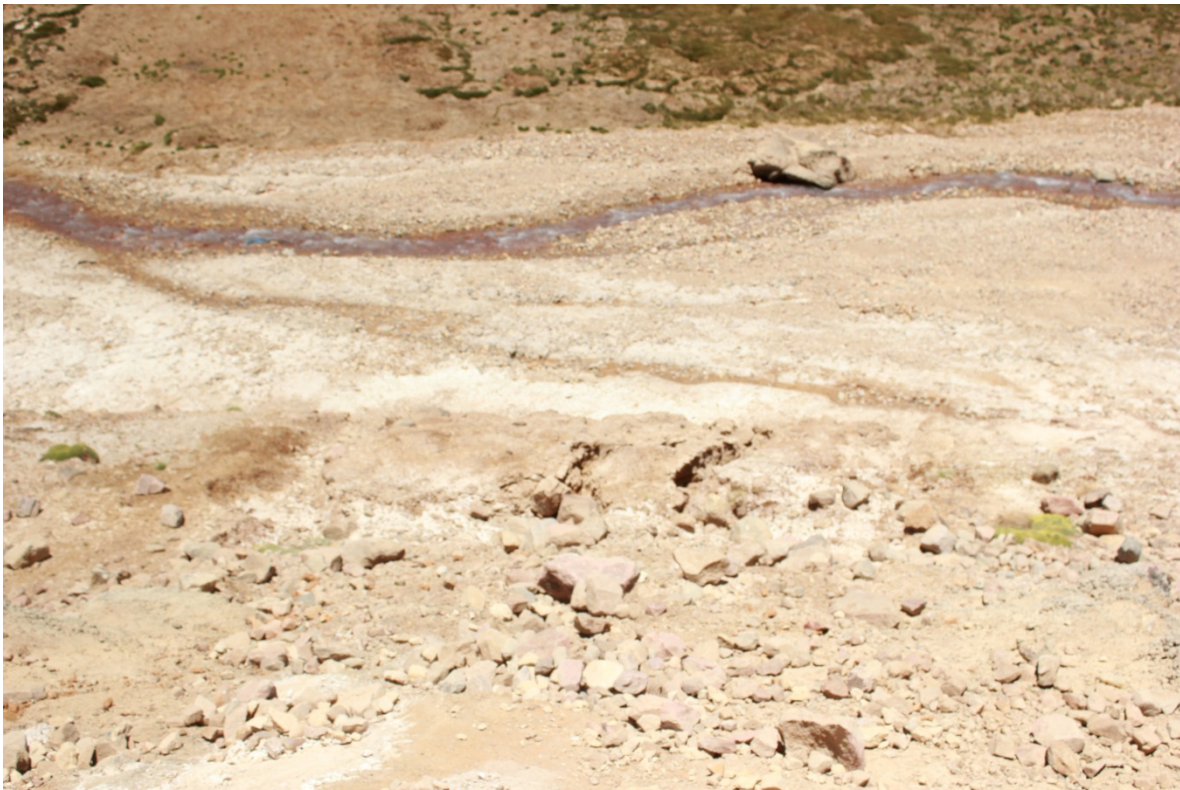
Por otro lado, en el talud hacia el Río Estrecho se pudo ver cárcavas que probarían escurrimiento de aguas de contacto, desde el Vertedero de Emergencia hacia el Río Estrecho, tal como se muestra en la imagen 8 y 9.

Imagen 8. Cárcavas en el talud hacia el Río Estrecho, evidencia de escurrimiento de aguas de contacto.

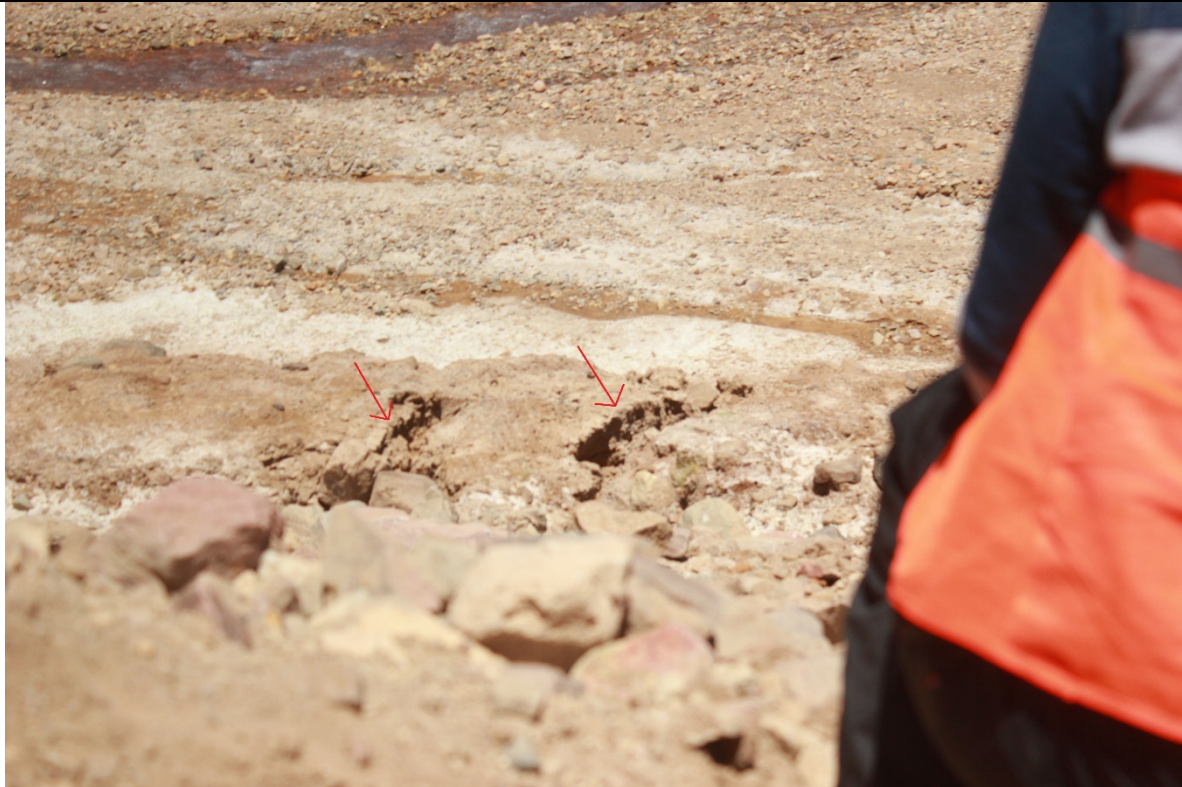
Imagen 9. Cárcavas en el talud hacia el Río Estrecho, evidencia de escurrimiento de aguas de contacto.
