Informe de Análisis: ES15-35440

Laboratorio Ambiental SGS Chile Ltda.

Análisis solicitado por: STRABAG SPA
OL210489 SAN218478

Empresa : Strabag SpA.
Solicitante : Xavier Rojas
Lugar de muestreo : VL7
Fecha de muestreo : 29 de Julio 2015
Identificación de la Muestra : Infiltración Interior Túnel

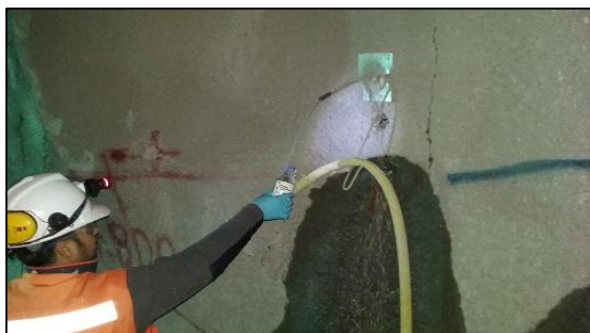
Fotografía 1: Punto de Muestreo

Observaciones: La muestra fue tomada a un costado del perno de anclaje (fisura) a 30 metros trabajos de perforación. El túnel se encontraba con shotcreteado.
