Informe de Análisis: ES15-35441

Análisis solicitado por: STRABAG SPA
OL210489 SAN218478

Informe de Terreno : ES15 35441

Empresa : Strabag SpA.
Solicitante : Xavier Rojas
Lugar de muestreo : VA1
Fecha de muestreo : 29 de Julio 2015
Identificación de la Muestra : Infiltración Interior Túnel

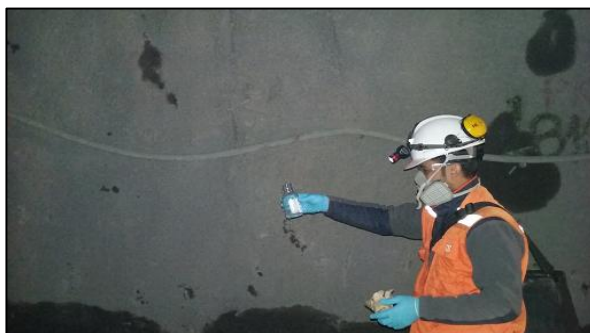
Fotografía 1: Punto de Muestreo

Observaciones: La muestra puntual fue tomada a un costado del perno de anclaje (fisura).
en techo del túnel.
