Javier Vergara Fisher, en representación de **ECOBIO S.A.**, en procedimiento sancionatorio Rol **F-011-2017**, vengo en presentar Memorándum Técnico denominado "Análisis preliminar de calidad de aguas superficiales ECOBIO" elaborado por HIDROMAS Ltda.

MEMORÁNDUM TÉCNICO

MATERIA: Análisis Preliminar Datos de Calidad de Aguas Superficiales ECOBIO v3

Por solicitud de ECOBIO S.A. se llevó a cabo una revisión preliminar de la información de calidad de aguas en dos puntos de monitoreo de agua superficiales ubicados en el Estero Cauquenes aguas arriba y aguas abajo de la descarga de aguas tratadas que eventualmente se realiza en dicho cauce. El objetivo es evaluar una potencial afección de las aguas del estero por las descargas que se realizan en éste. En la Figura 1.1 se muestra la ubicación de los dos puntos sobre el Estero Cauquenes y del punto de descarga.

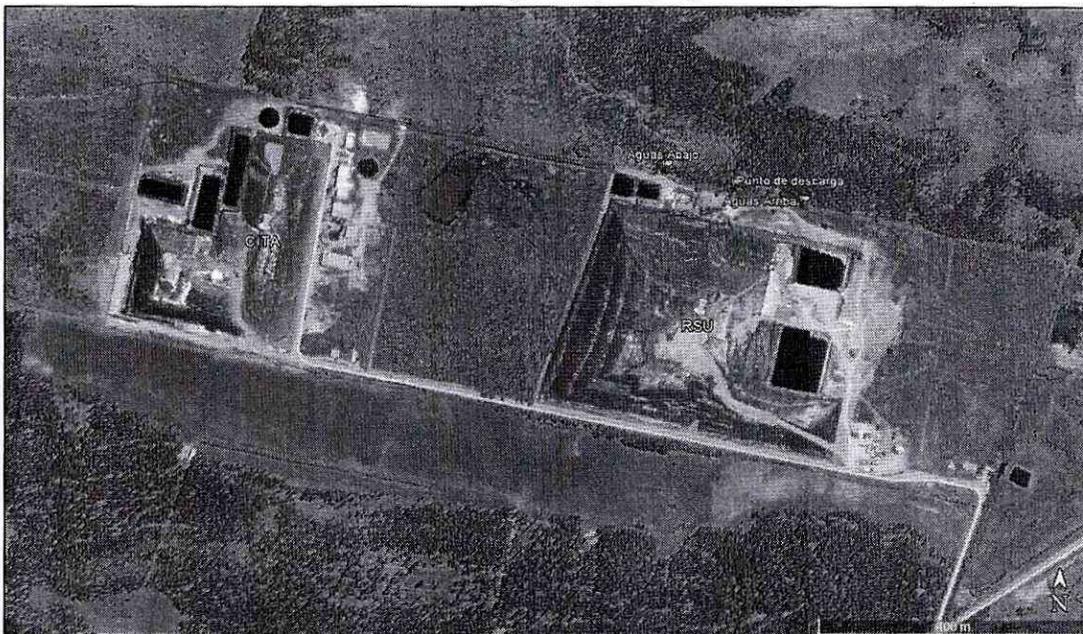
Figura 1.1
Ubicación Puntos Superficiales Aguas Arriba y Aguas Abajo de Descarga

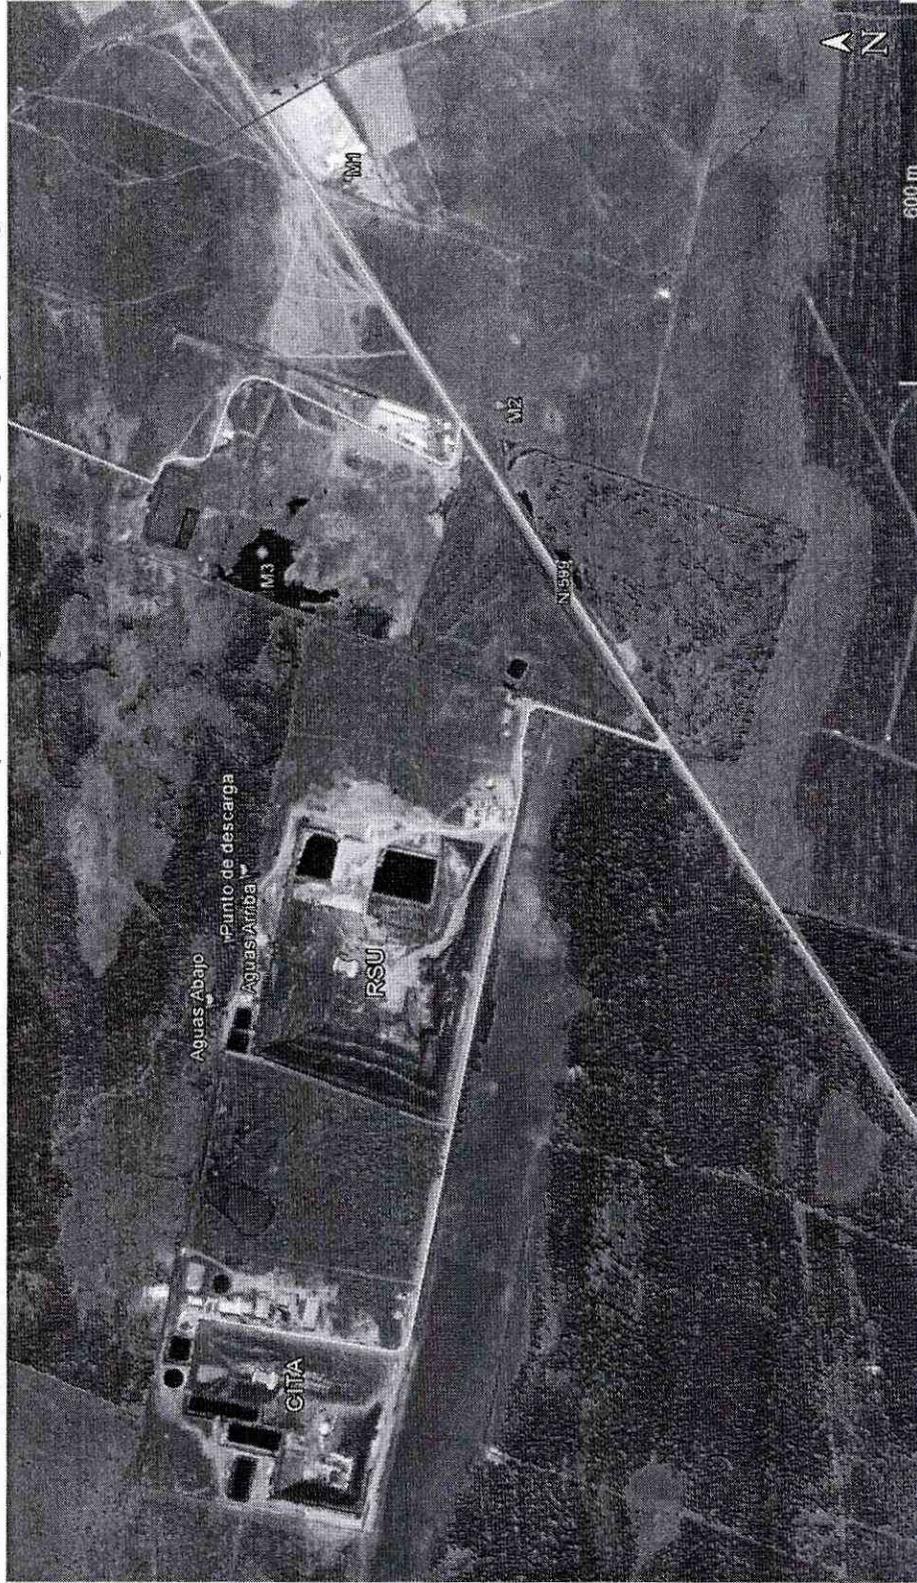
Figura 3.1
Ubicación Puntos Superficiales Línea Base respecto a puntos Aguas Arriba y Aguas Abajo de Descarga

El análisis desarrollado para los puntos superficiales aguas arriba y aguas abajo está limitado por la cantidad de datos disponibles en dichos puntos. De esta forma, a modo referencial se revisó el EIA del Proyecto “Centro Integral de Tratamiento Ambiental Fondo Las Cruces: CITA ECOBIO S.A.”, en particular el capítulo de Línea Base de Calidad de Aguas. En dicho documento se describe la línea base de la calidad de las aguas superficiales en base a tres puntos (M1, M2 y M3) en los que se hizo un solo muestreo, pero que al ser ubicados espacialmente se observa que no tienen correspondencia alguna con el Estero en que actualmente se hacen las descargas (Figura 3.1).

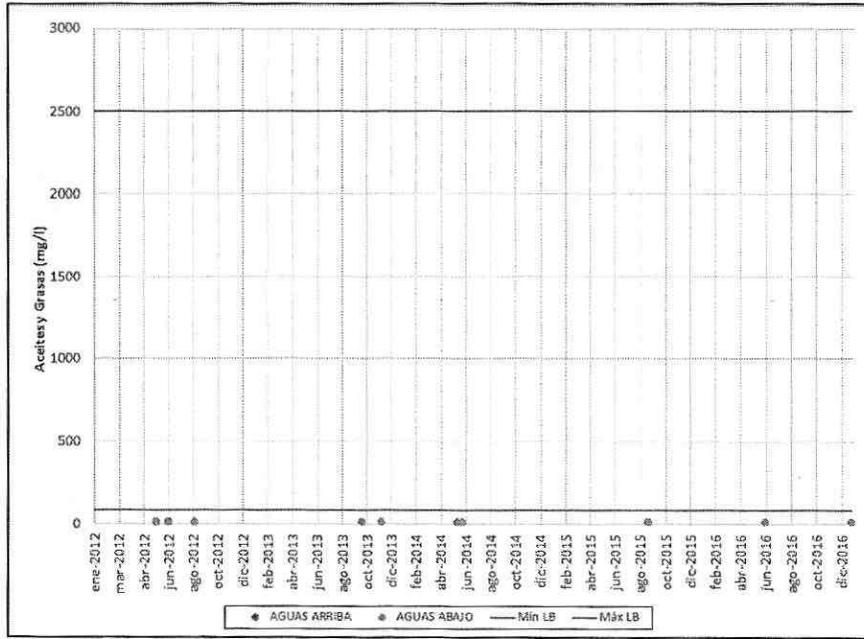
Figura 3.2

Datos Históricos Puntos Aguas Arriba y Aguas Abajo. Aceites y Grasas

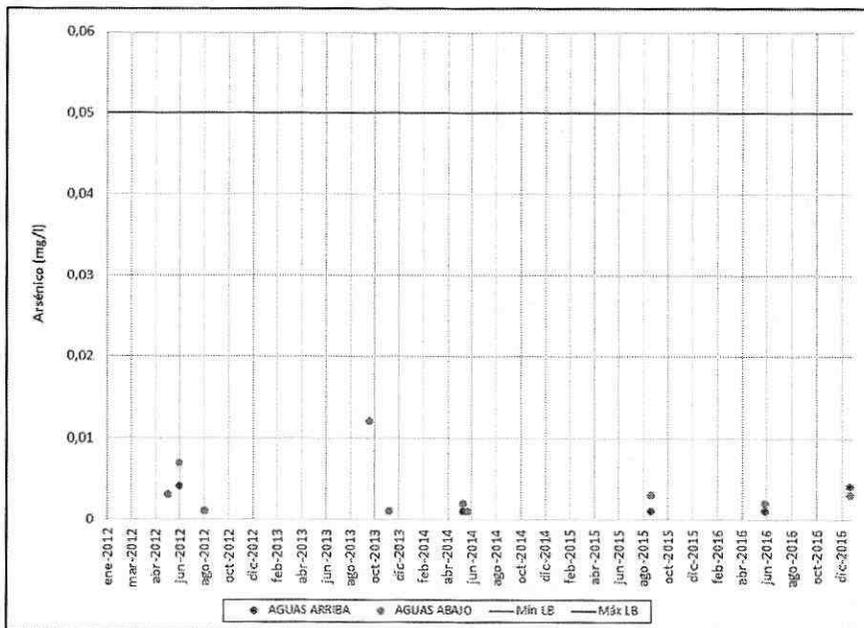
Figura 3.3

Datos Históricos Puntos Aguas Arriba y Aguas Abajo. Arsénico

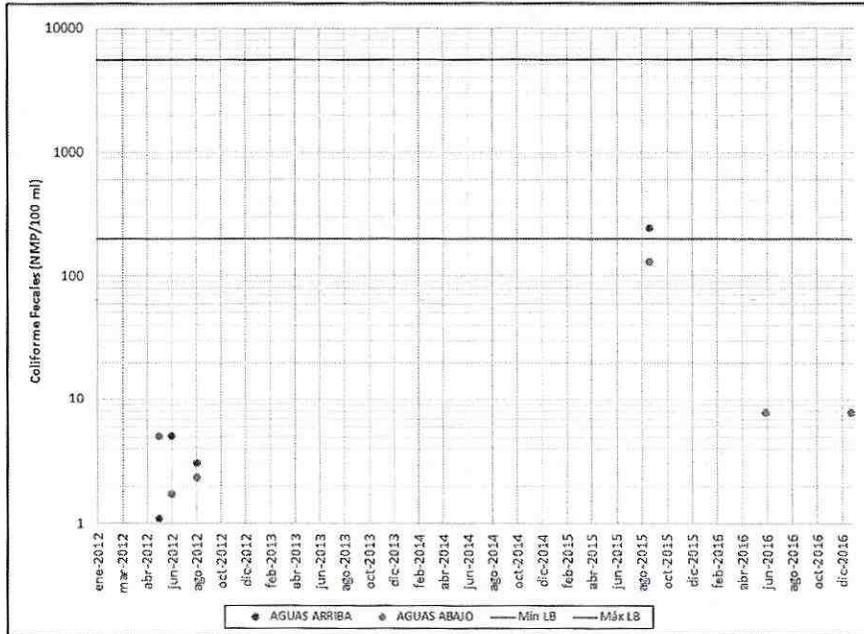
Figura 3.4

Datos Históricos Puntos Aguas Arriba y Aguas Abajo. Coliformes fecales

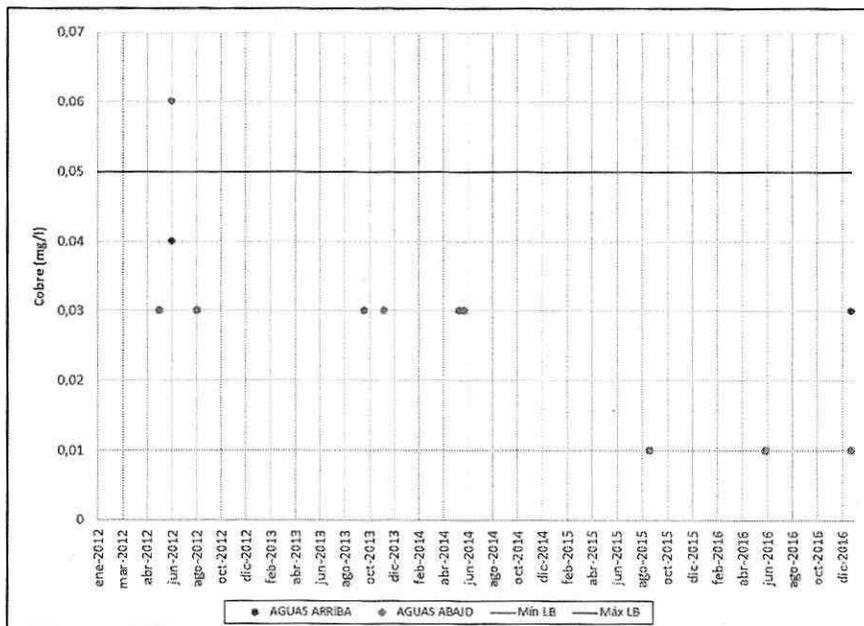
Figura 3.5

Datos Históricos Puntos Aguas Arriba y Aguas Abajo. Cobre

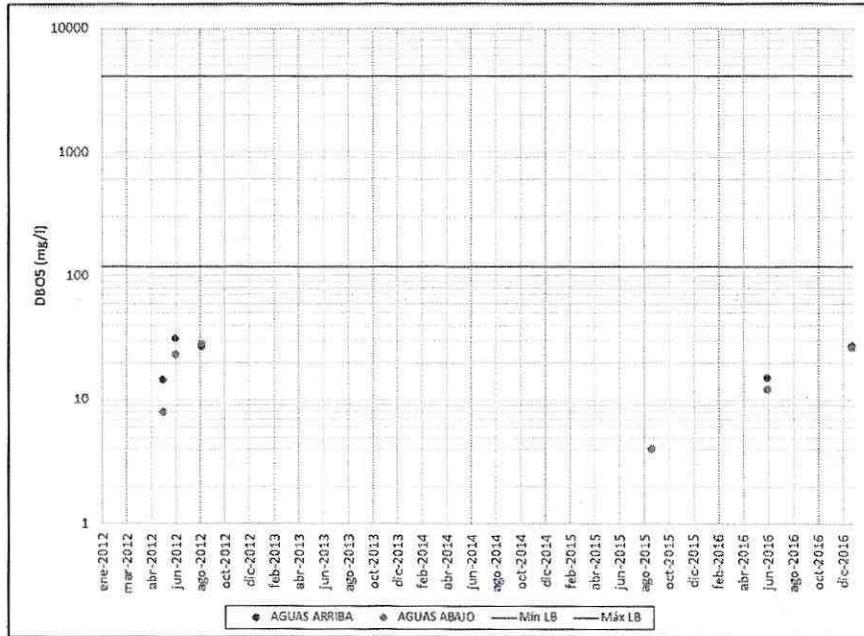
Figura 3.6
 Datos Históricos Puntos Aguas Arriba y Aguas Abajo. DBO5

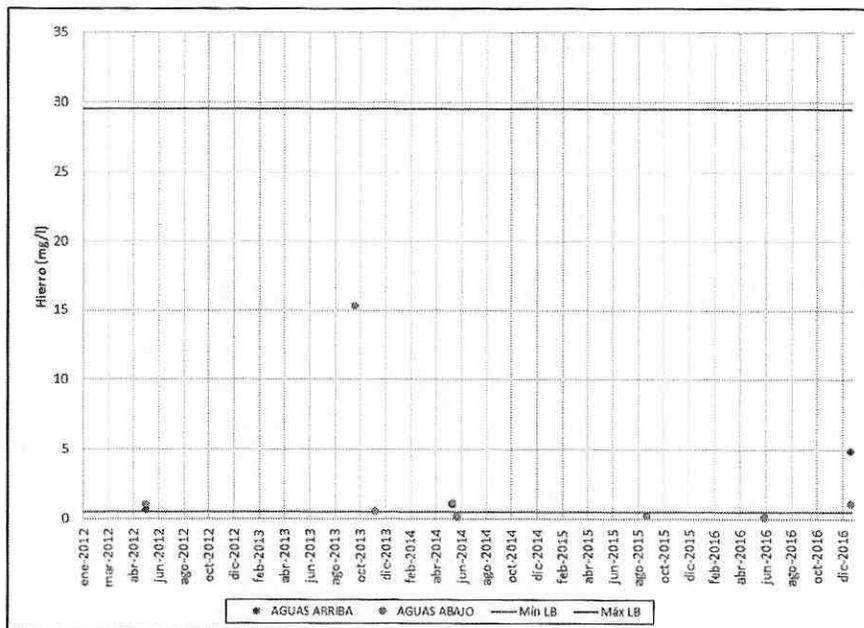
Figura 3.7
 Datos Históricos Puntos Aguas Arriba y Aguas Abajo. Hierro

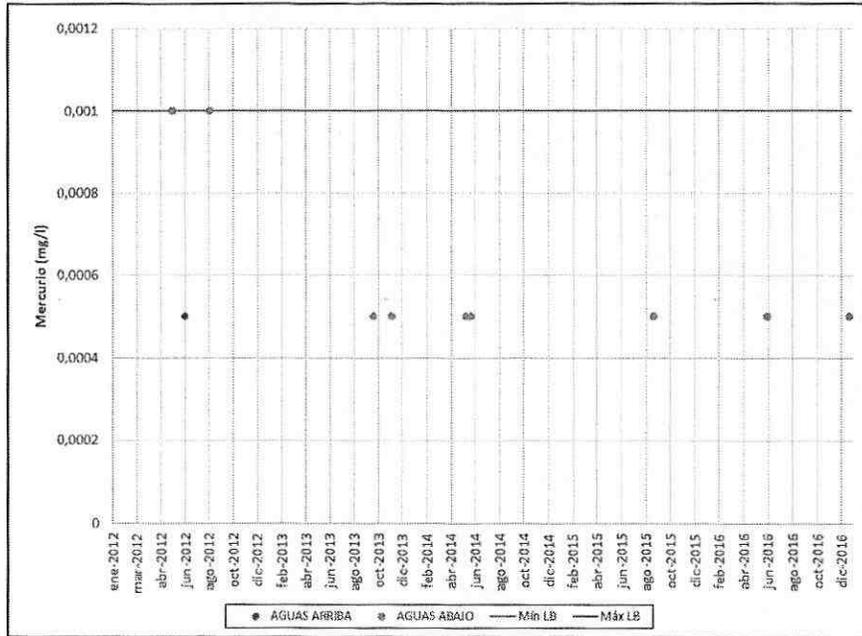
Figura 3.8

Datos Históricos Puntos Aguas Arriba y Aguas Abajo. Mercurio

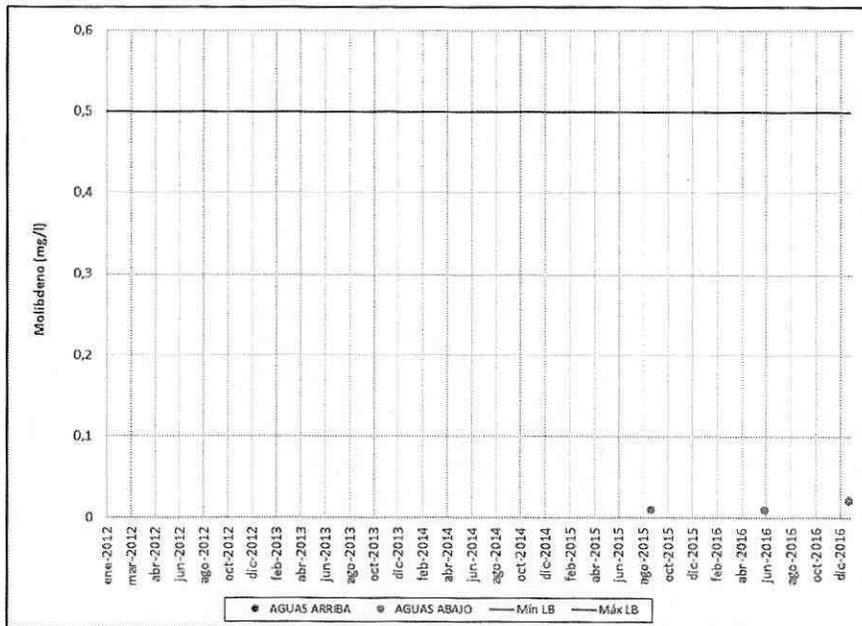
Figura 3.9

Datos Históricos Puntos Aguas Arriba y Aguas Abajo. Molibdeno

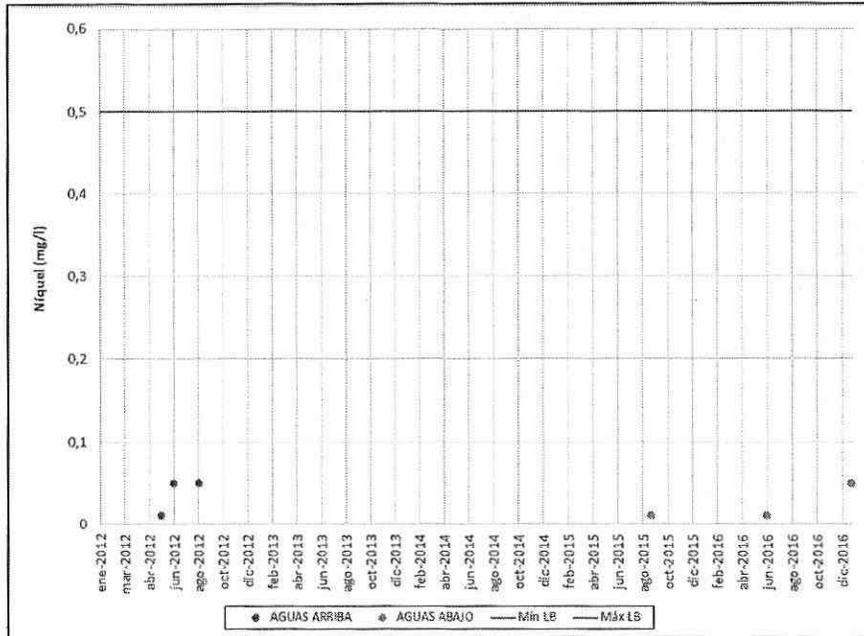
Figura 3.10
Datos Históricos Puntos Aguas Arriba y Aguas Abajo. Níquel

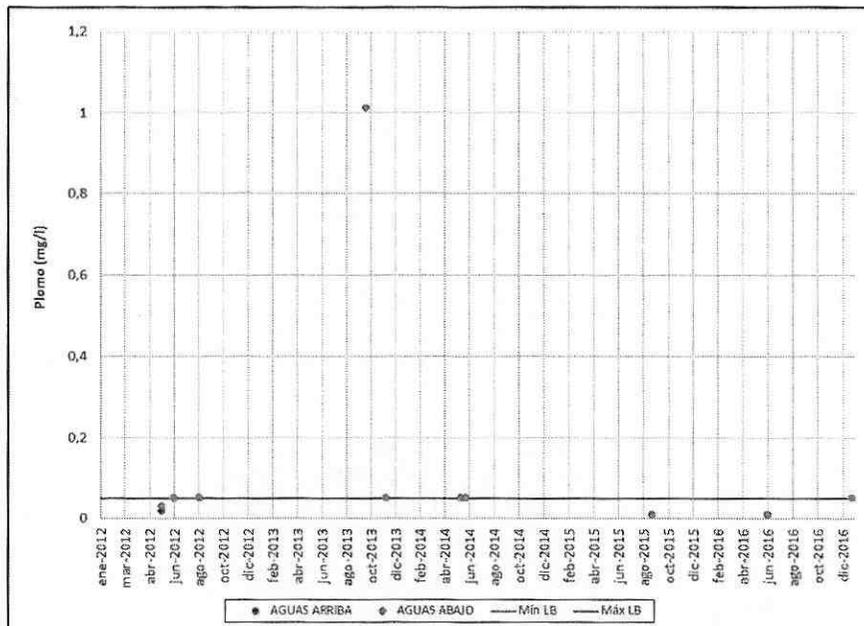
Figura 3.11
Datos Históricos Puntos Aguas Arriba y Aguas Abajo. Plomo

- En el caso de los Sulfuros hay un dato en mayo-2012 (1 mg/l) que escapa un poco de la tendencia y del máximo de la línea base (0,56 mg/l), pero que no evidencia algún efecto de la operación de las plantas de tratamiento, ya que el mismo valor se registra aguas arriba y aguas abajo.
- En el caso de los Sulfatos hay algunos máximos (257 mg/l) que se escapan un poco respecto a lo registrado en la LB (116 mg/l), pero siguen estando en el mismo orden de magnitud.
- Por último, en el caso del Plomo existe un valor en la campaña de octubre-2013 (1 mg/l) medido en el punto aguas abajo (no hay datos para el punto aguas arriba) que escapa de forma más considerable

del resto de los datos y del máximo de la línea base (0,05 mg/l), lo cual no puede ser directamente atribuible a la operación de las plantas de tratamiento de RSU y CITA ya que el dato de descarga oficial para dicha fecha indica una concentración de <0,01 mg/l (Informe de Fiscalización DFZ-2014-910-VIII-NE-EI de octubre-2013).

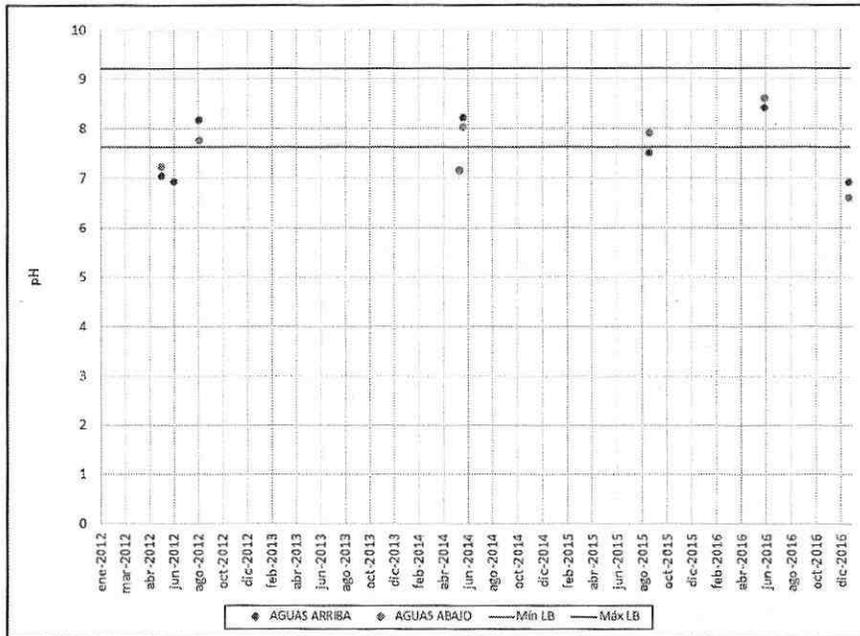
Figura 3.12
Datos Históricos Puntos Aguas Arriba y Aguas Abajo. pH

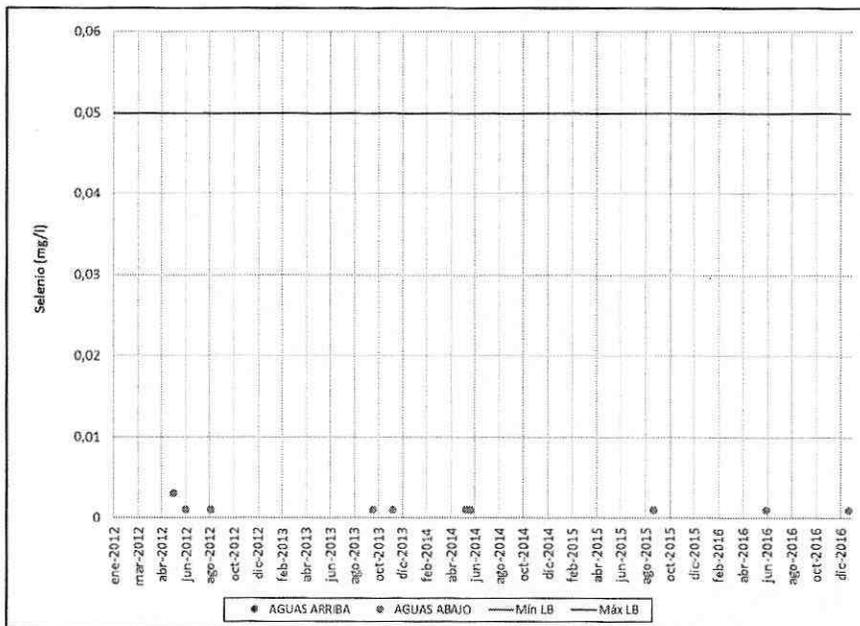
Figura 3.13
Datos Históricos Puntos Aguas Arriba y Aguas Abajo. Selenio

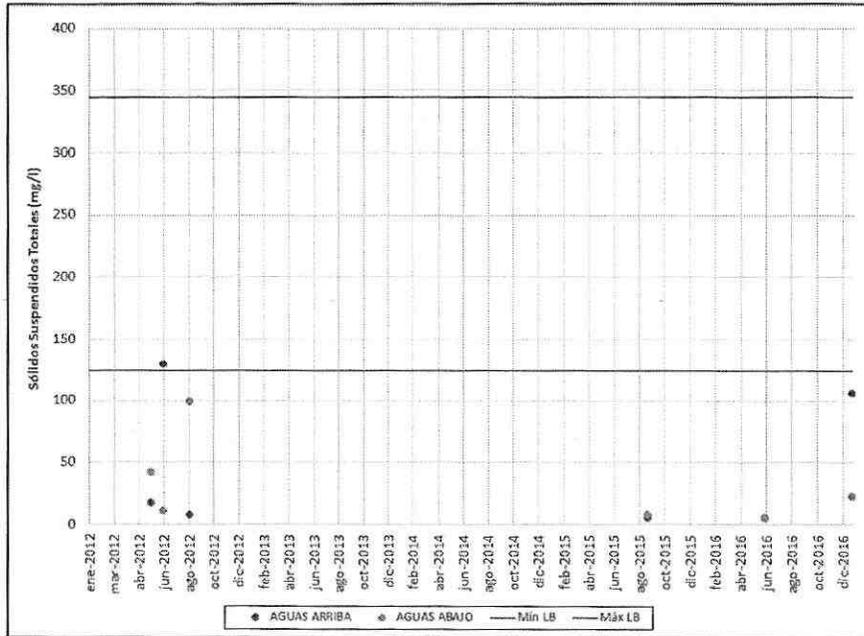
Figura 3.14

Datos Históricos Puntos Aguas Arriba y Aguas Abajo. Sólidos Suspendedos

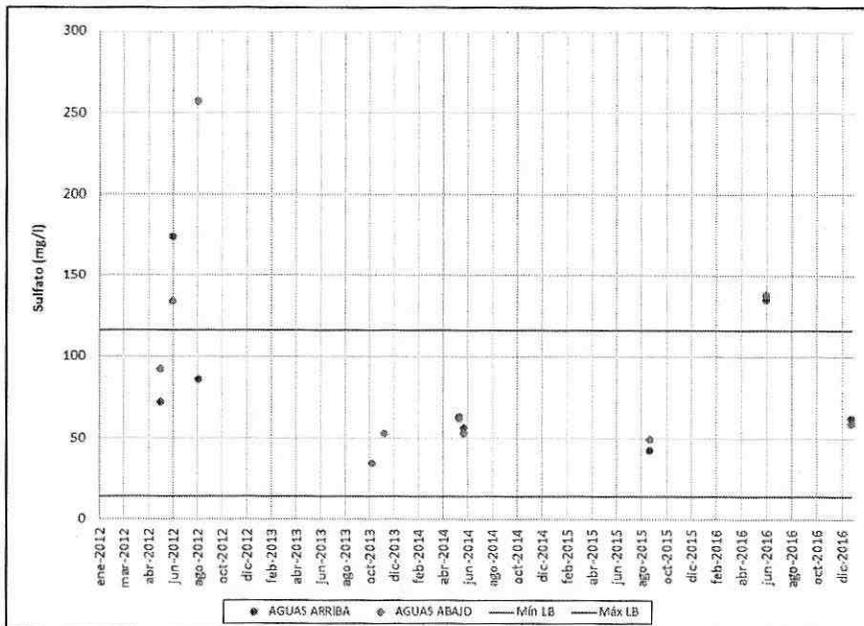
Figura 3.15

Datos Históricos Puntos Aguas Arriba y Aguas Abajo. Sulfatos

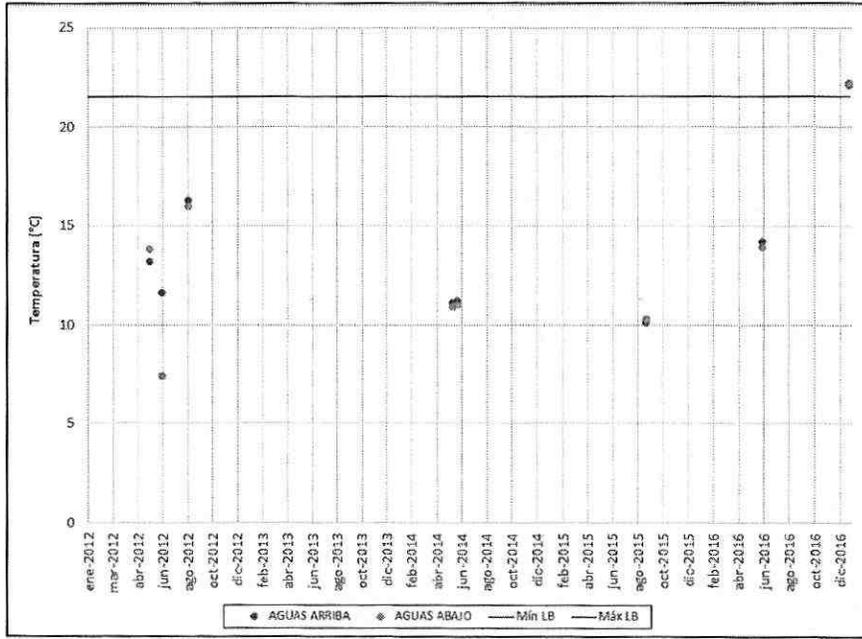
Figura 3.16

Datos Históricos Puntos Aguas Arriba y Aguas Abajo. Temperatura

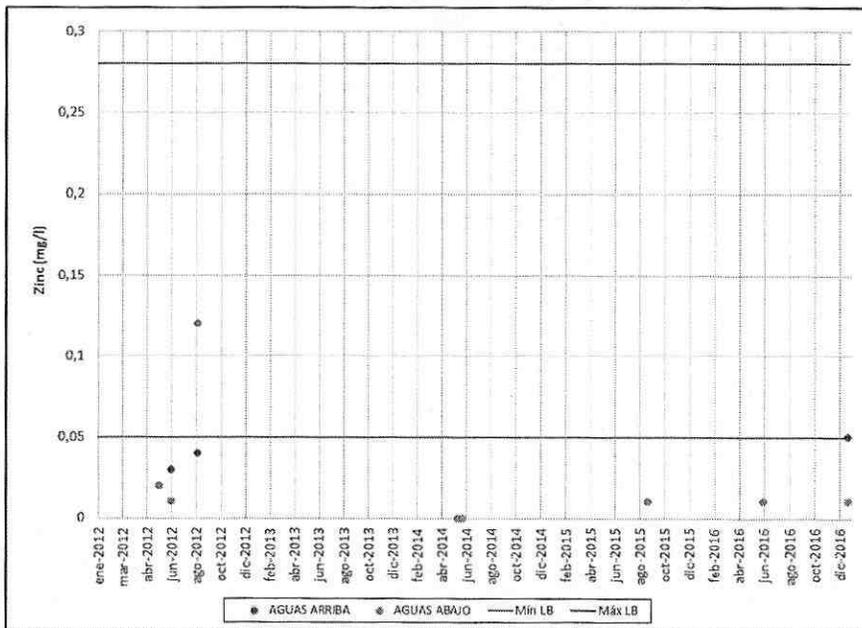
Figura 3.17

Datos Históricos Puntos Aguas Arriba y Aguas Abajo. Zinc

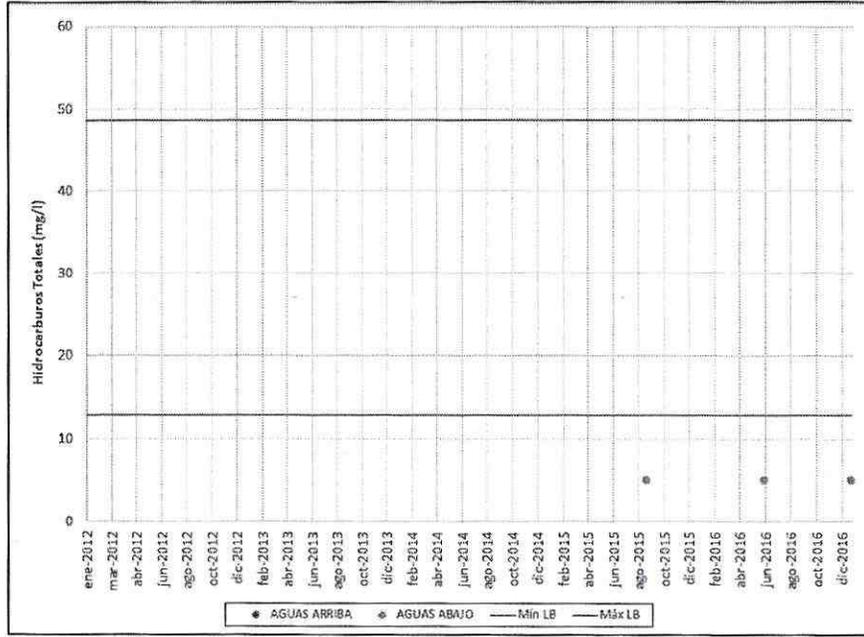
Figura 3.18

Datos Históricos Puntos Aguas Arriba y Aguas Abajo. Hidrocarburos Totales

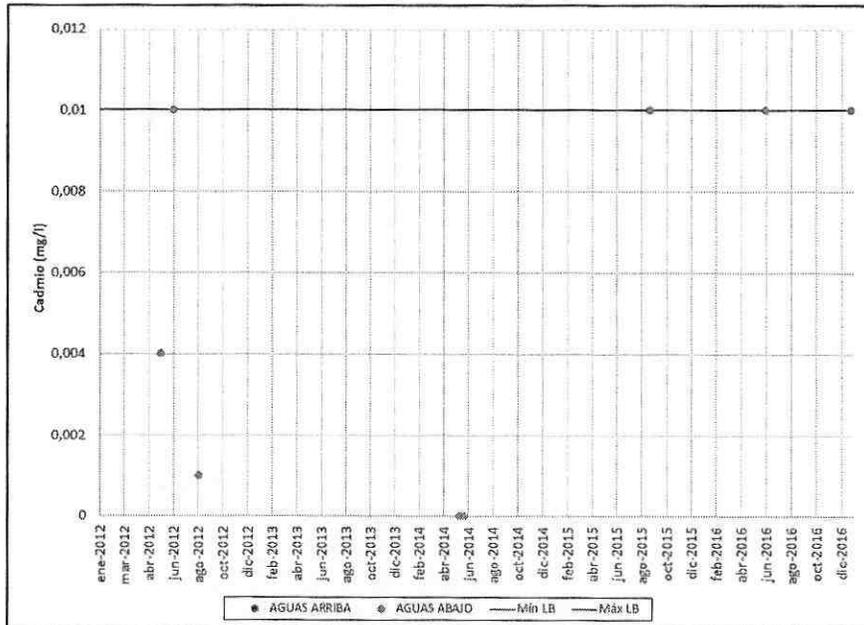
Figura 3.19

Datos Históricos Puntos Aguas Arriba y Aguas Abajo. Cadmio

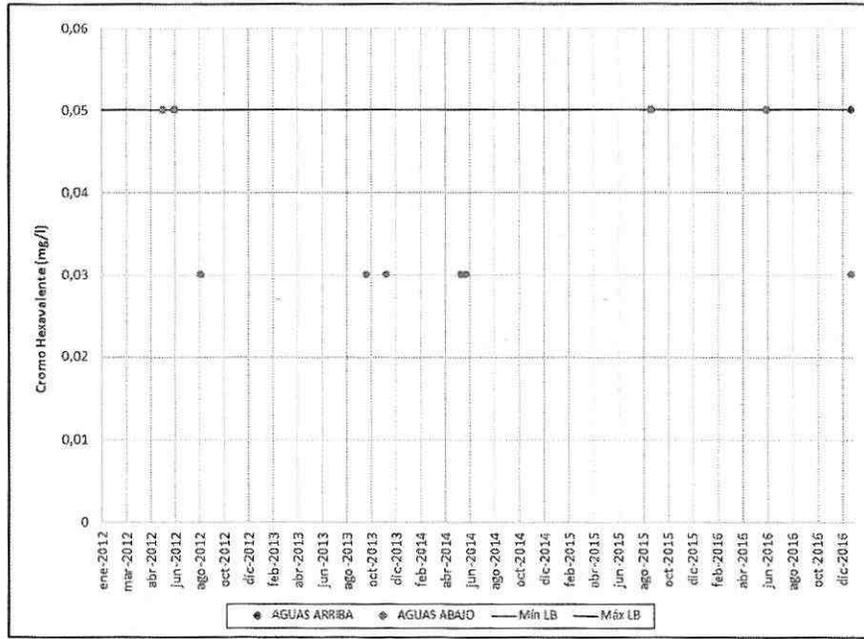
Figura 3.20

Datos Históricos Puntos Aguas Arriba y Aguas Abajo. Cromo Hexavalente

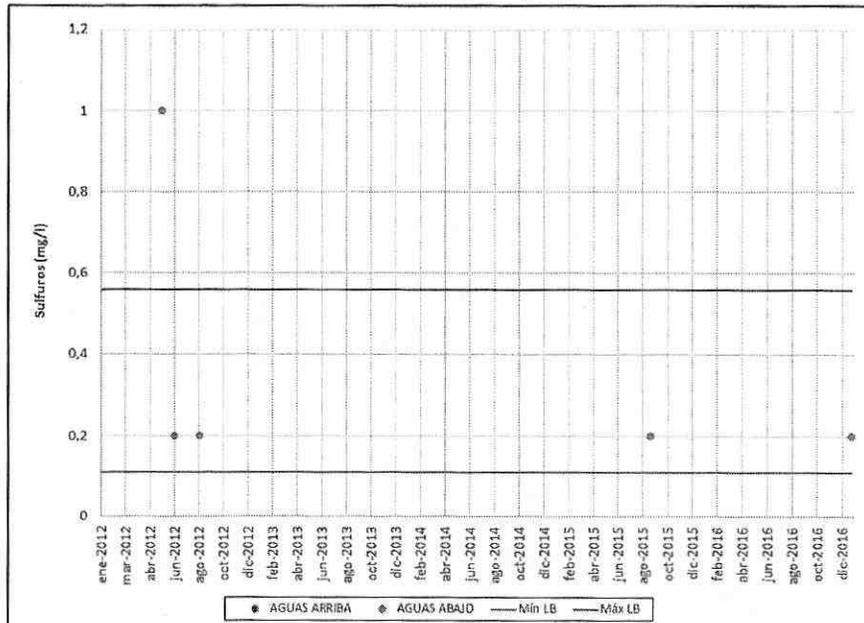
Figura 3.21

Datos Históricos Puntos Aguas Arriba y Aguas Abajo. Sulfuros

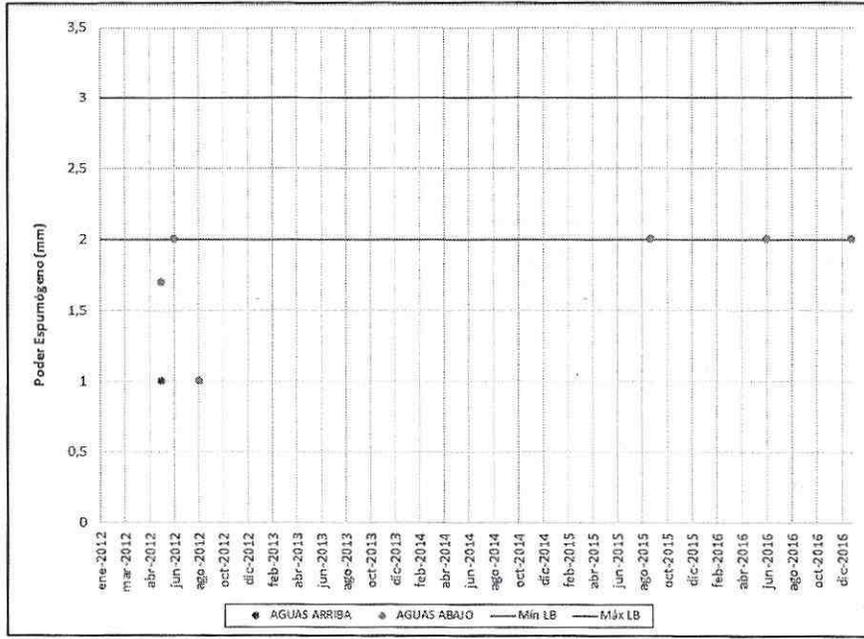
Figura 3.22

Datos Históricos Puntos Aguas Arriba y Aguas Abajo. Poder Espumígeno

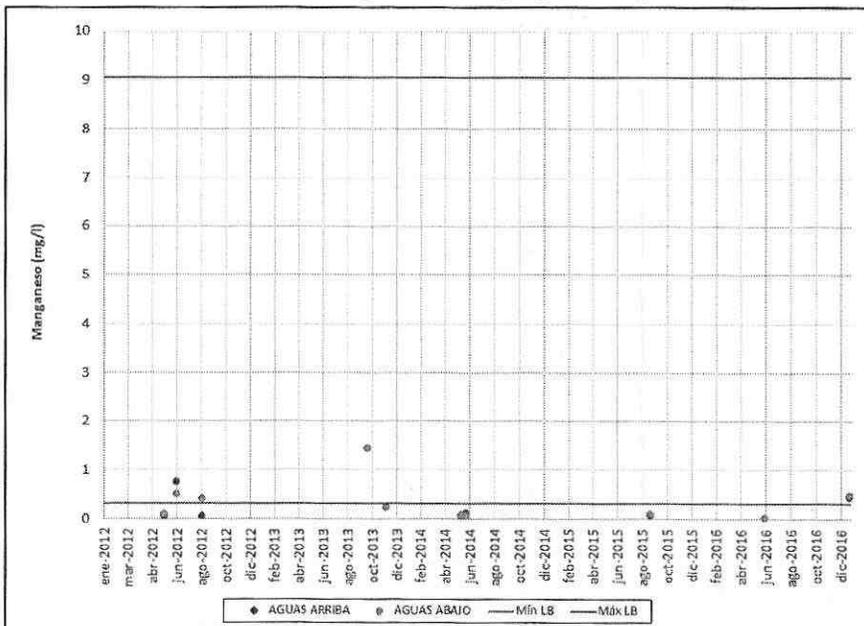
Figura 3.23

Datos Históricos Puntos Aguas Arriba y Aguas Abajo. Manganeseo

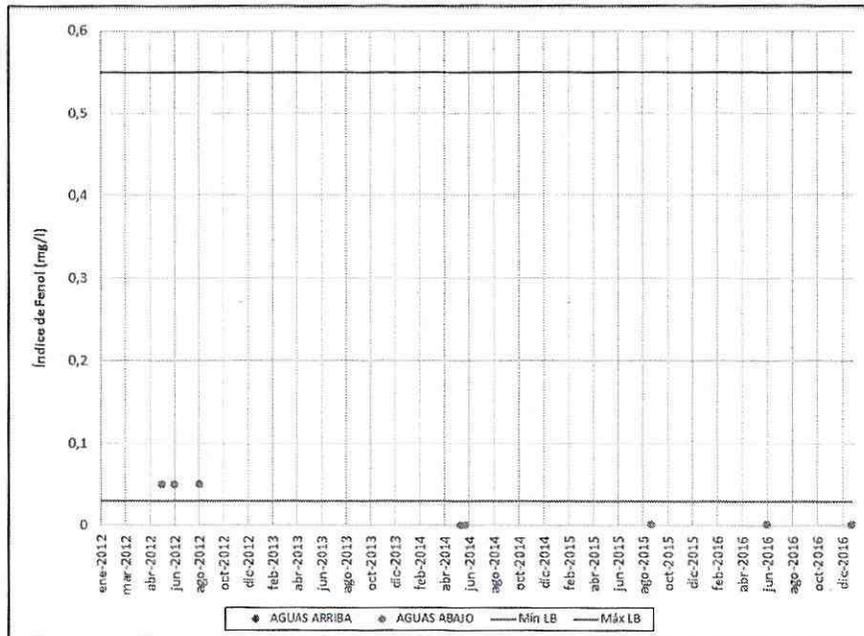
Figura 3.24

Datos Históricos Puntos Aguas Arriba y Aguas Abajo. Compuestos Fenólicos
