Informe Técnico

| Informe N°: | 20170703-MA-RPT |
| Título: | Estado Áreas de Restricción Proyecto Hidroeléctrico Alto Maipo |

| Fecha: 03 de julio de 2017 |

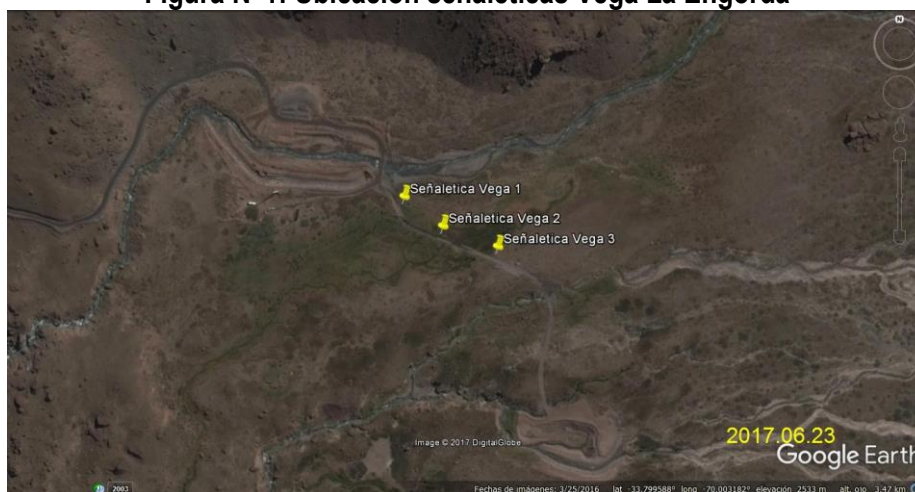
Figura N°1: Ubicación señaléticas Vega La Engorda

- 3.1.1 Vega cercana a Bocatoma Las Placas (LE-3): Este sector de vega se encuentra aledaño al camino de servicio de PHAM, sin embargo, existe una fuerte pendiente con una diferencia de aproximadamente 100 metros de altitud, por lo que es inaccesible desde el camino de servicio antes mencionado. No obstante lo anterior, desde zonas más bajas se puede acceder caminando a este sector y es una ruta habitual de turistas. En la visita realizada no se observan medidas de restricción de acceso, como letreros o cercos.
- 3.1.2 Vega La Engorda (LE-3 y LE-4): En este sector, el camino de servicio de PHAM pasa aledaño a una sección de la vega. Actualmente hay instaladas 3 señaléticas, cuya ubicación referencial se observa en la Figura N°1. El tipo y características de la señalética se visualiza en la Figura N°2.

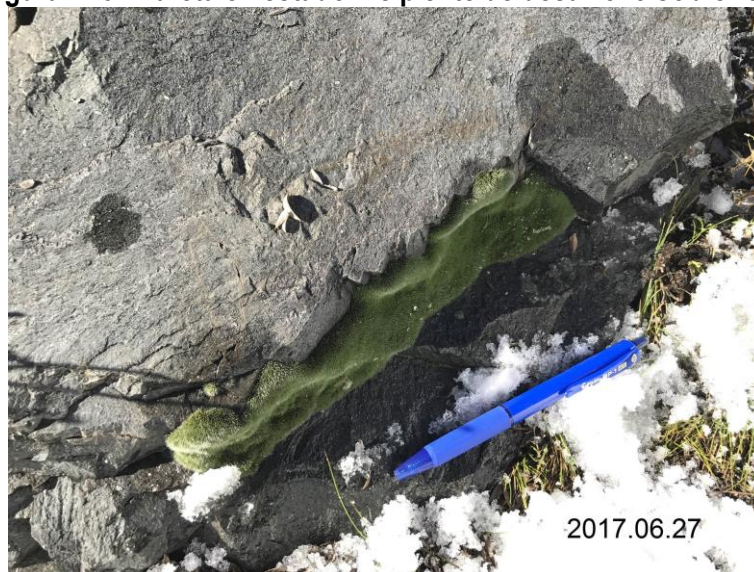
Figura N°3: Llaretas en estado incipiente de desarrollo sobre roca

En visita a terreno efectuada en junio 2017, se constata la presencia de *Laretia acaulis* (Llaretas) en los dos puntos indicados en lámina 6.4.1.2, Anexo 1. Las formaciones detectadas se encuentran en estado incipiente de desarrollo, su tamaño fluctúa entre los 10 a 300 cm² y están concentradas en la cara sur de las rocas. En figura N°3, se aprecia la formación de mayor tamaño encontrada. La ubicación georreferenciada en formato kmz de estas formaciones se puede apreciar en Anexo 3.

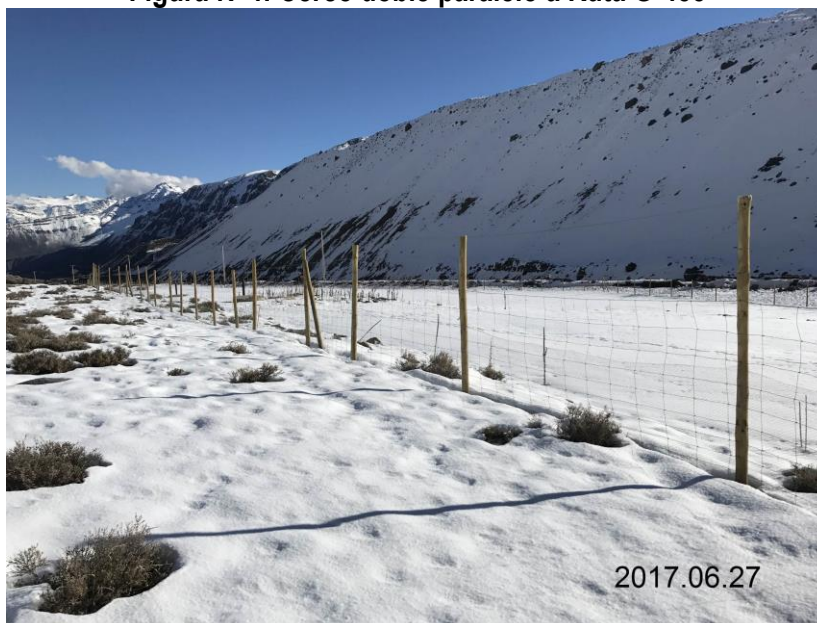
Figura N°4: Cerco doble paralelo a Ruta G-455

El sitio de flora protegida que se ubica cercano a la Ruta G-455 está salvaguardada por un cerco doble que rodea el acueducto de la empresa sanitaria con concesión en estas áreas. Este cerco se ubica en forma longitudinal paralela a la Ruta G-455 (Ver figura N°4). El trazado del cerco más cercano a la ruta se encuentra a más de 50 metros del área de llaretas e impide el paso de vehículos y transeúntes.

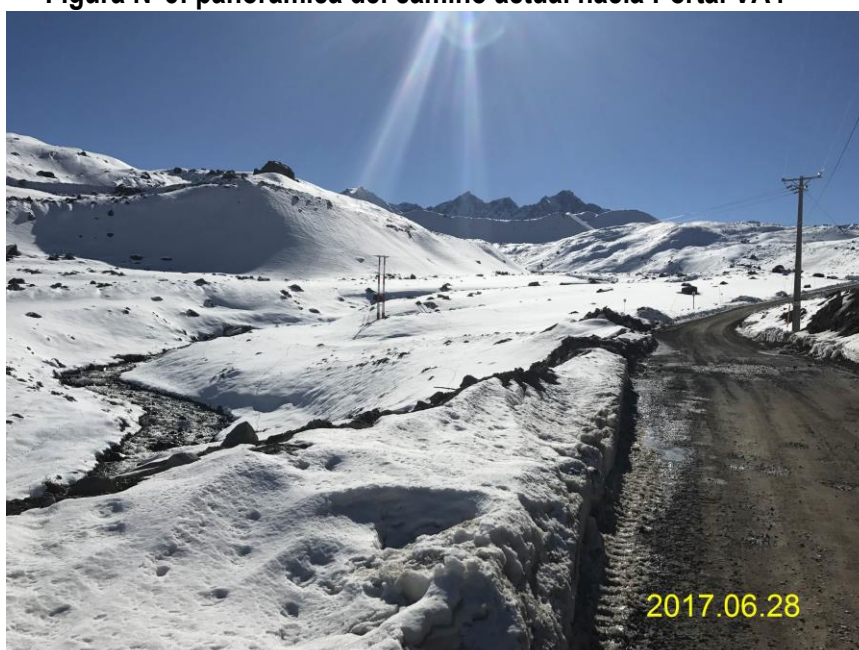
Figura N°5: panorámica del camino actual hacia Portal VA4

- 4.2.1 Vega EE-1: En visita a terreno efectuada en junio 2017 se observa que no hay medidas de resguardo asociadas. La zona de vegas del estero El Manzanito está delimitada por el camino construido por PHAM para acceder al área de construcción del Portal VA4. Respecto a la señalética, no se observan letreros que adviertan la presencia de esta área de protección. En la figura N°5 se muestra una panorámica del sector.

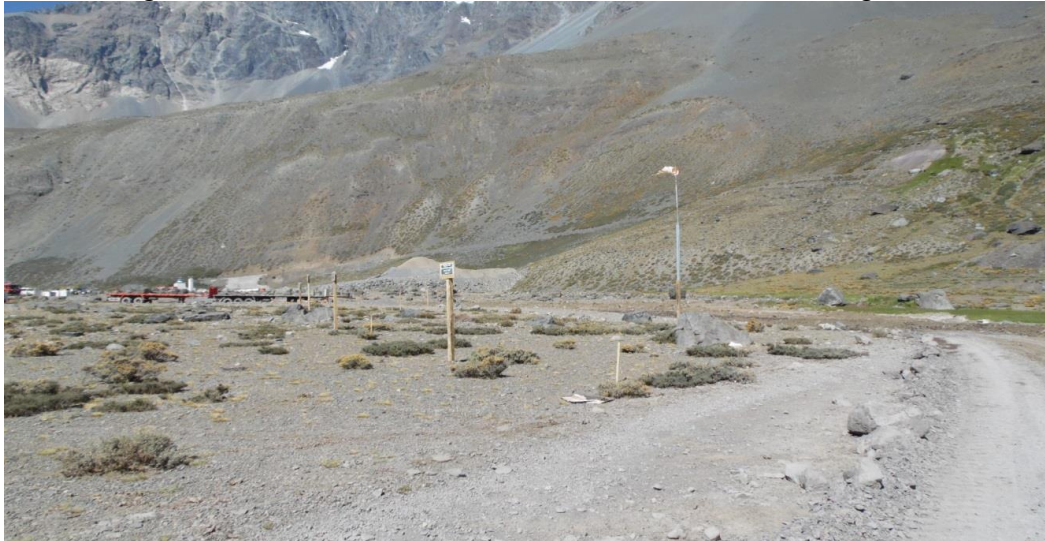
Figura N°6: Señalética instalada delimitando zona buffer vega EY-5

- 4.2.2 Vega EY-5: Esta vega se encuentra cercana a las obras de la construcción del sifón El Yeso. Como medida de protección se han instalado 5 letreros delimitando la zona buffer de la vega, como se observa en la Figura N°6.

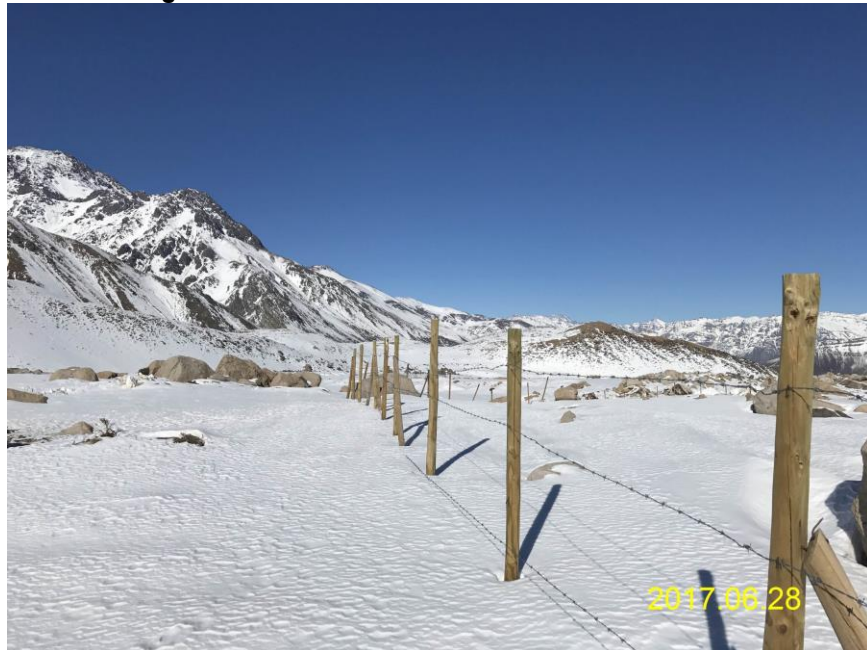
Figura N°7: Cerco en sector Estero El Manzanito

Respecto al estado actual de las medidas comprometidas, el cerco está instalado completo, presentado en ciertos sectores un estado regular como consecuencia de las condiciones climáticas actuales. En la Figura 7 se muestra una imagen del cerco.

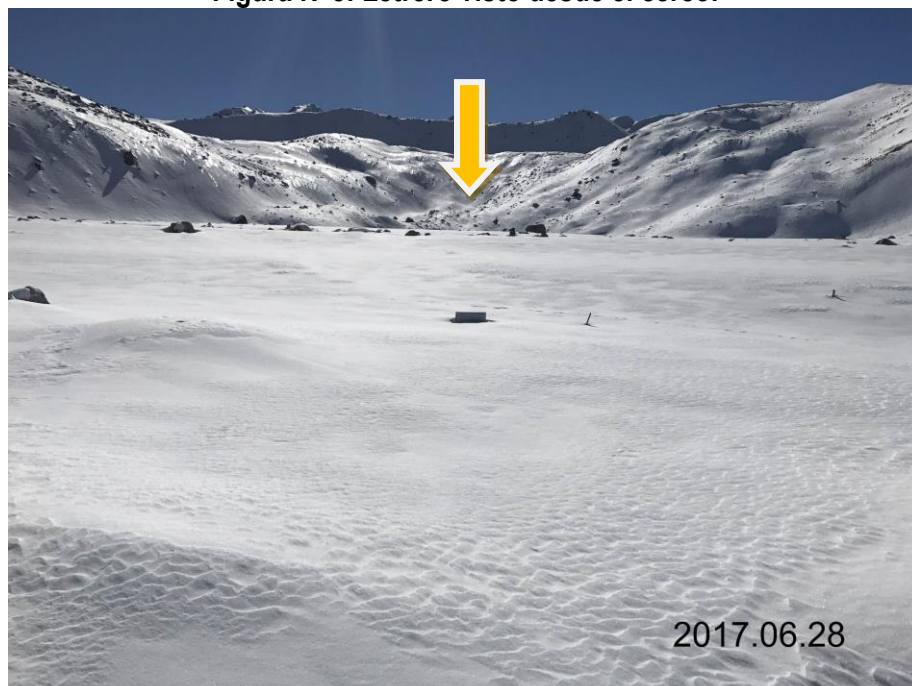
Figura N°8: Letrero visto desde el cerco.

Respecto a la señalética, en este tramo se ubica una señalética que se encuentra en buen estado de conservación, aunque tapada por casi un metro de nieve. Ver Figuras 8 y 9.
