**MONITOREO DE LA DINÁMICA FAUNÍSTICA ASOCIADA A LA RESTAURACIÓN  
ECOLÓGICA Y DE AREAS DE INTERVENCIÓN DEL PROYECTO  
HIDROELÉCTRICO ALTO MAIPO**

**ESTUDIO 2:**

**Impacto del Tendido Eléctrico sobre aves voladoras de gran tamaño**

**Informe Verano 2014**

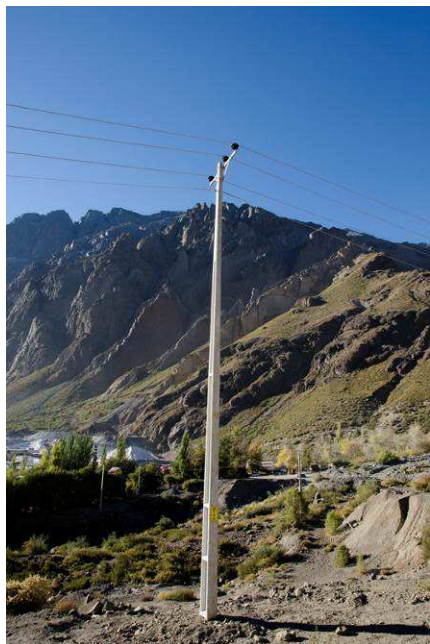
Figura 5. Estructura tipo A

Son 3 los principales tipos de postes que existen en el área de estudio: estructuras tipo A, J y P (Figuras 5, 6, 7 y 8). Los postes tipo P (portales) presentan una configuración segura para las aves (APLIC, 2006). Este tipo de postes al tener conductores y aislantes

Las estructuras de suspensión (A) y anclaje (J), en los tramos de línea con conductor desnudo, tienen crucetas de acero galvanizado de 2.4 metros de longitud. La distancia mínima entre conductores es de 80 centímetros y la máxima es de 140 centímetros (Anexo 1). Por otra parte, la estructura de portal (P) en los tramos de línea con conductor desnudo, se utilizó crucetas de acero galvanizado de 3.2 metros de longitud, la distancia mínima entre conductores es de 1.5 metros (Anexo 1).

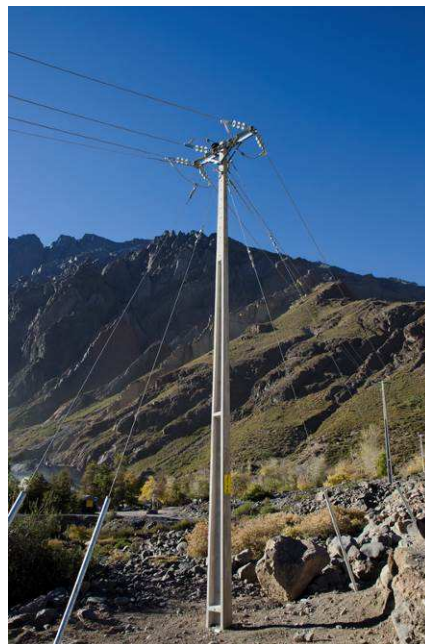
Figura 6. Estructura tipo J

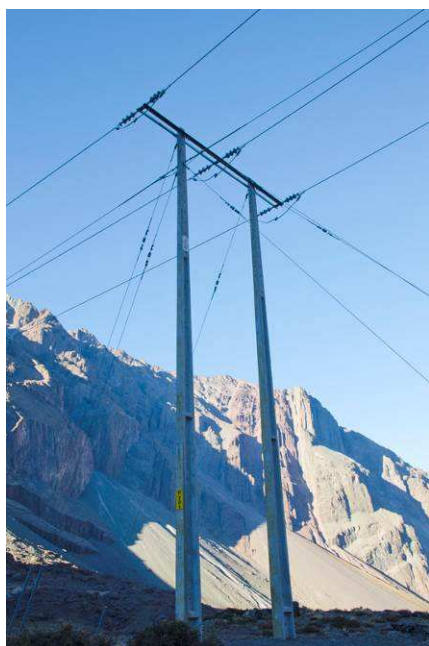
Figura 7. Estructura tipo P

suspendidos bajo la cruceta presentan bajo riesgo de electrocución, puesto que dejan la cruceta libre para que las aves se puedan posar con un bajo riesgo (Mañosa, 2001).

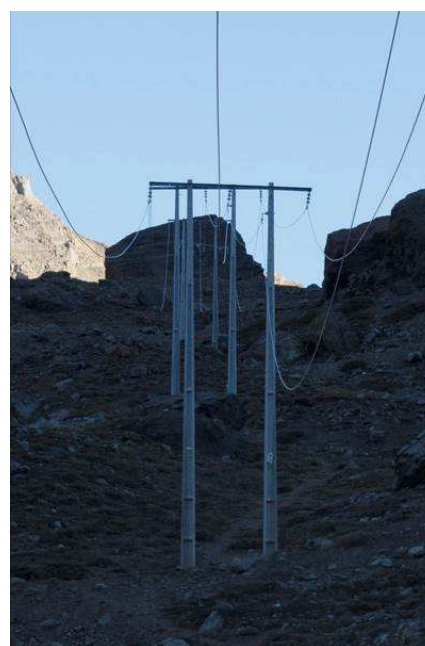
Figura 8. Estructura tipo P
