Minuta Complementaria
074-2017- MIN-14
Análisis de escorrentía superficial y efecto sobre vega sector túnel V5
Cargo N°14 Resolución Exenta N°01/Rol D-001-2017

Proyecto Hidroeléctrico Alto Maipo SpA (PHAM)

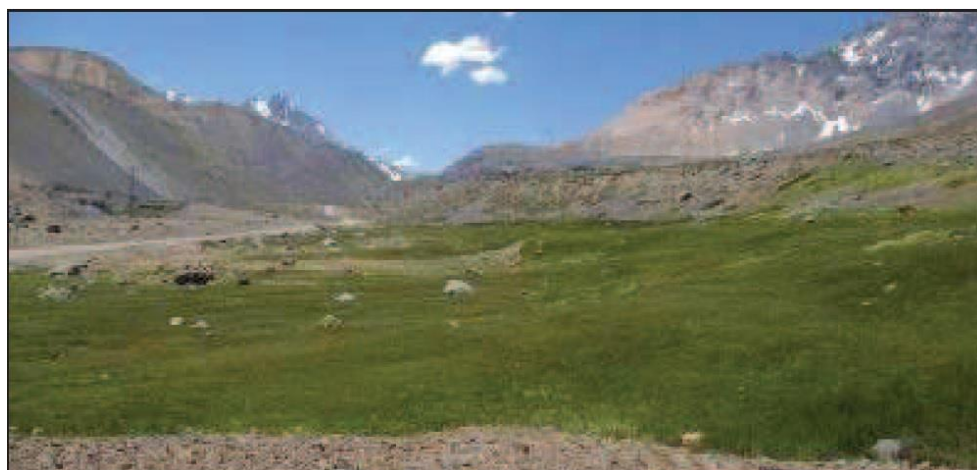
Figura 7. Formación EY-5: vega con especies *Carex gayana* y *Eleocharis albibracteata*.

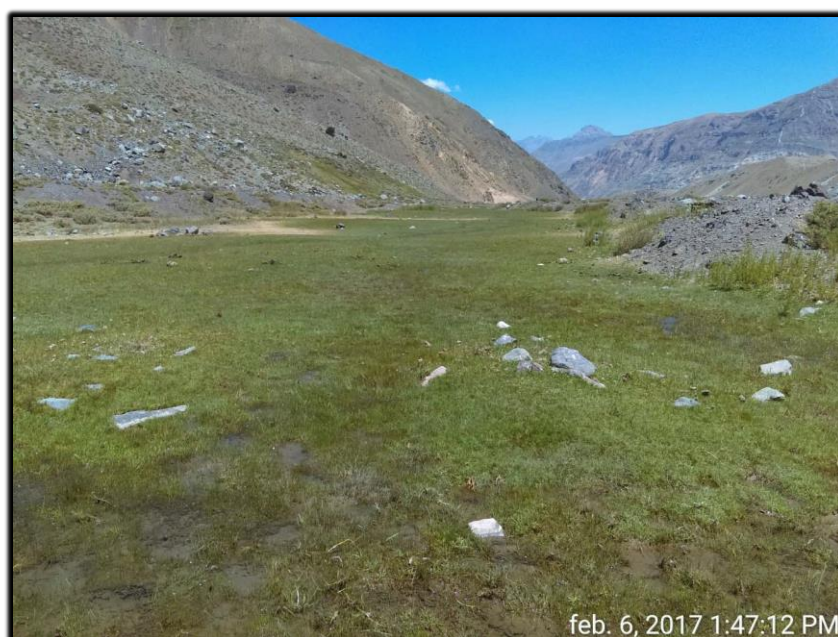
Figura 8. Vega EY-5 post-proyecto.

Por su parte, en verano de 2017 se observó una superficie superior al 85% cubierta por vegetación (Figura 8). Los sectores descubiertos correspondieron a sectores rocosos o de uso intensivo por parte del ganado menor (Grez, 2017). Respecto a la flora de la vega se encontraron 21 especies (Anexo C), no pudiéndose identificar otras debido a que no presentaron estructuras vegetales que permitieran el reconocimiento, estableciéndose además la continuidad en las actividades ganaderas tradicionales del lugar.
