MEMORÁNDUM O.R.A. N° 003/2022

MAT.: SOLICITA MEDIDA PROVISIONAL QUE INDICA PARA U.F. "CMP-LOS COLORADOS"

Fecha: 17 DE MAYO DE 2022

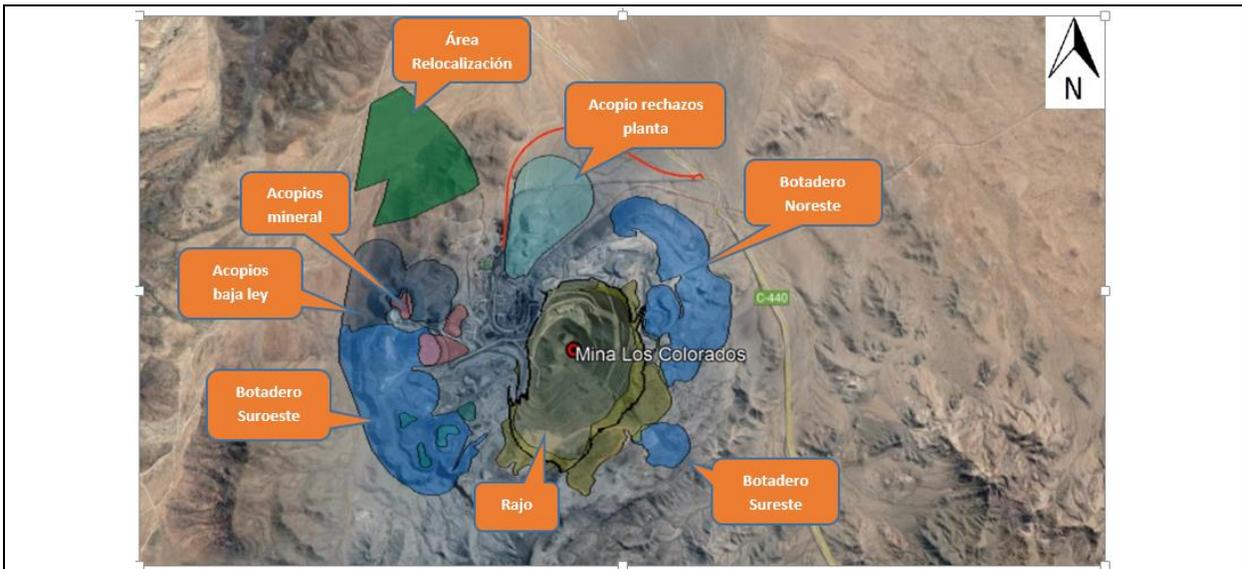
Registro 2.

Descripción: Plano General de Faena Mina Los Colorados. Se observa en imagen ubicación de Botaderos de estériles Noreste, Sureste y Suroeste, entre otras obras.

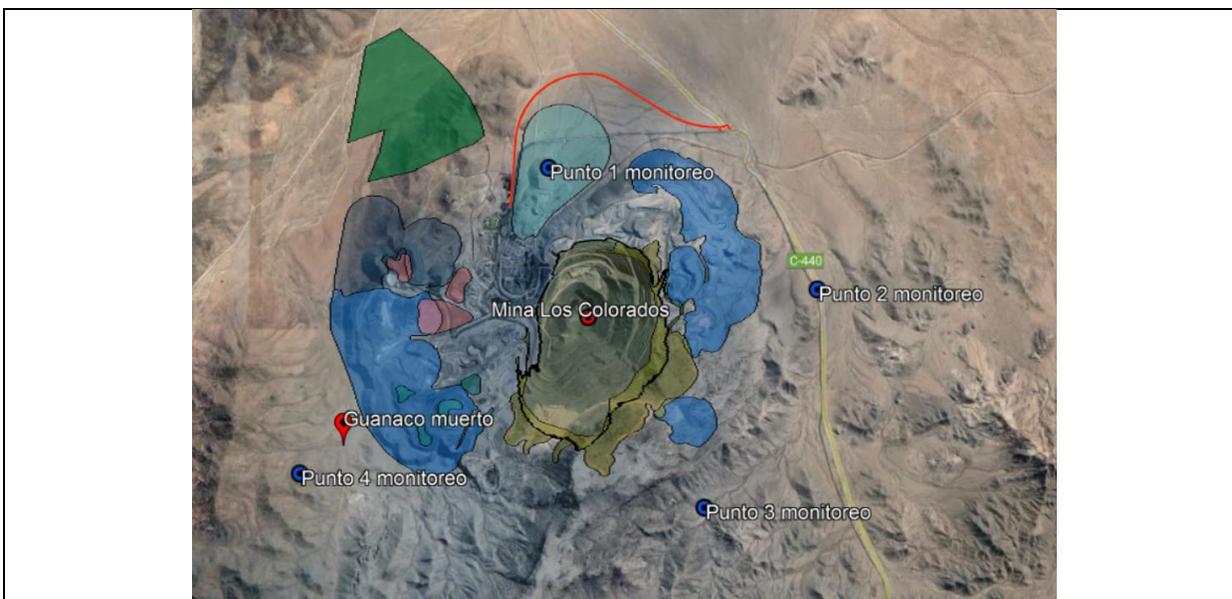
Registro 3.

Descripción: Plano General de Faena Mina Los Colorados, donde se indica puntos de monitoreo de guanacos indicados en RCA N°246/2010 y ubicación de guanaco muerto constatado en inspección ambiental de 28.04.2022.

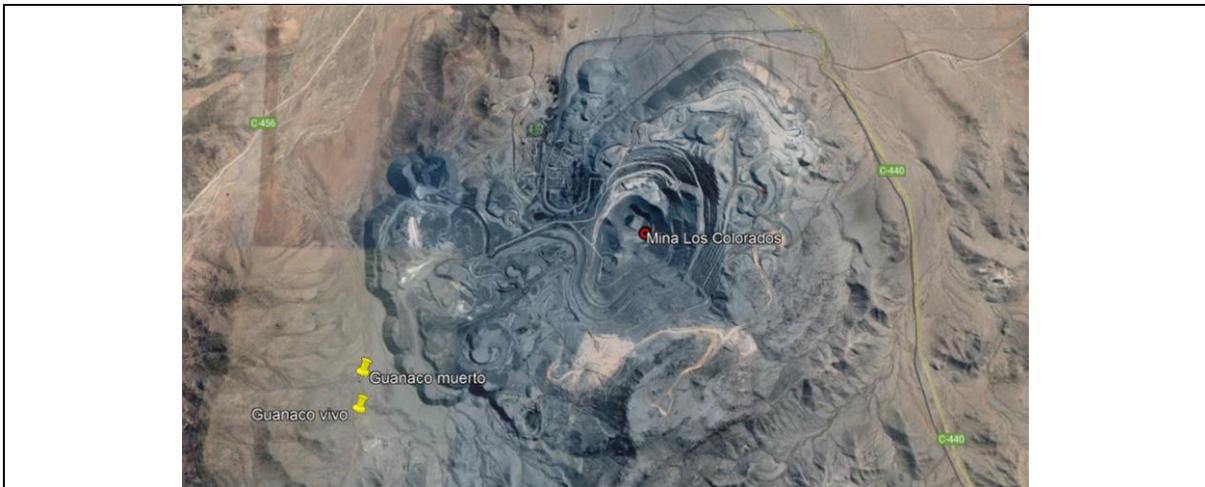
| Registro 4. | | |

Descripción: Plano de ubicación general de Faena Minera y puntos de avistamiento de Guanaco vivo y Guanaco muerto al momento de inspección. Se observa cercanía de ejemplares a obras ubicadas al Suroeste del proyecto, en específico botaderos de estériles.

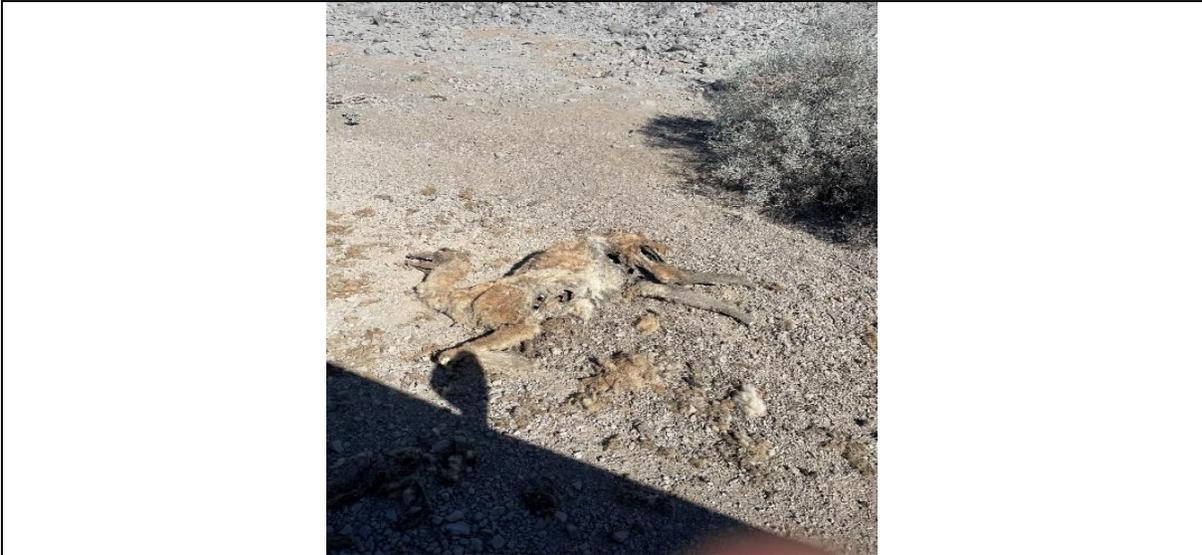
| Registro 5. | Fecha: 28.04.2022 | |

“Al acudir al punto de ubicación de muro de protección (obras hidráulicas) comprometido por empresa en RCA N°246/2010, y que fuera parte de las estaciones visitadas durante inspección ambiental del Programa de Cumplimiento, se constató el cuerpo de un Guanaco muerto ubicado a la orilla del camino de acceso hacia el sector antes señalado, específicamente en coordenadas geográficas UTM WGS 84 H19S N 6.867.147 E 320.030 (Registro 4). El individuo se encontraba en estado de descomposición y según lo observado se calcula que la data de muerte fue de aproximadamente un mes, considerando que había sido consumido por otros animales (Registro 5). Así mismo, al momento de la inspección y al

| Descripción de medio de prueba: Ejemplar de Guanaco (<i>Lama guanicoe</i>) en estado de descomposición y con heridas efectuadas al ser consumido por otros animales silvestres. El ejemplar se encontraba a un costado de camino de acceso a muro de protección de botadero de Estériles Suroeste. | | |

- Diseño, ejecución y verificación de programa de monitoreo de Guanacos en caminos de acceso al sector muro de contención de obras hidráulicas de Botadero de Estériles Suroeste donde fue constatado ejemplar de *Lama guanicoe* (Guanaco) muerto, incluyendo todos aquellos caminos asociados a dicho botadero y otros aledaños al proyecto. Esta acción deberá ser ejecutada por especialistas en fauna y deberá considerar indicadores de cumplimiento que puedan llegar a implementarse de manera permanente, más allá del tiempo de duración de la medida provisional. La etapa de diseño deberá ser entregada en los primeros cinco días de transcurrida la medida, mientras que la etapa ejecución deberá ser informada dentro del plazo de cinco días hábiles luego de presentado el diseño; y la verificación de la medida deberá presentarse en el informe final de la MUT.

- Instalación de señalética a lo largo del camino de acceso hacia al sector muro de contención de obras hidráulicas de Botadero de Estériles Suroeste, que indique precaución por presencia de fauna silvestre y restricción de velocidad, presentado dentro de los siguientes diez hábiles contados desde la notificación que ordene la medida, acompañando reportes, boletas, facturas y fotografías fechadas y georreferenciadas.

- Restricción de velocidad de tránsito en caminos de acceso al sector muro de contención de obras hidráulicas de Botadero de Estériles Suroeste, así como en todos los caminos aledaños al proyecto, a 40 km/hr y entrega, cada cinco días, de una planilla Excel con los registros de velocidad de los vehículos según monitoreo GPS que hagan uso de estos.

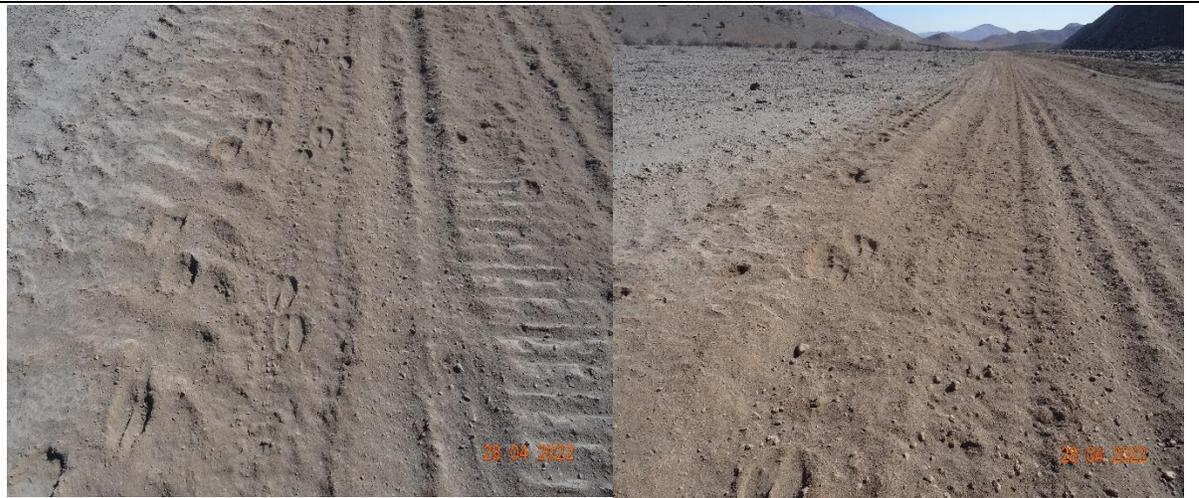
| Registro 6. | Fecha: 28.04.2022 | |

Ya en el lugar de obras de muro de protección de botadero de estériles se constataron huellas de esta especie por el borde de la obra de protección (Registro 6).

| Descripción de medio de prueba: Huellas de <i>Lama guanicoe</i> (Guanaco) en camino que bordea el muro de protección de Botadero de Estériles Suroeste. | | |
