**Primer reporte de cumplimiento**  
**Medidas provisionales ROL MP-016-2018**  
Terminal Marítimo Quintero

ENAP Refinerías S.A.  
31 de agosto de 2018

## **1. Resumen ejecutivo**

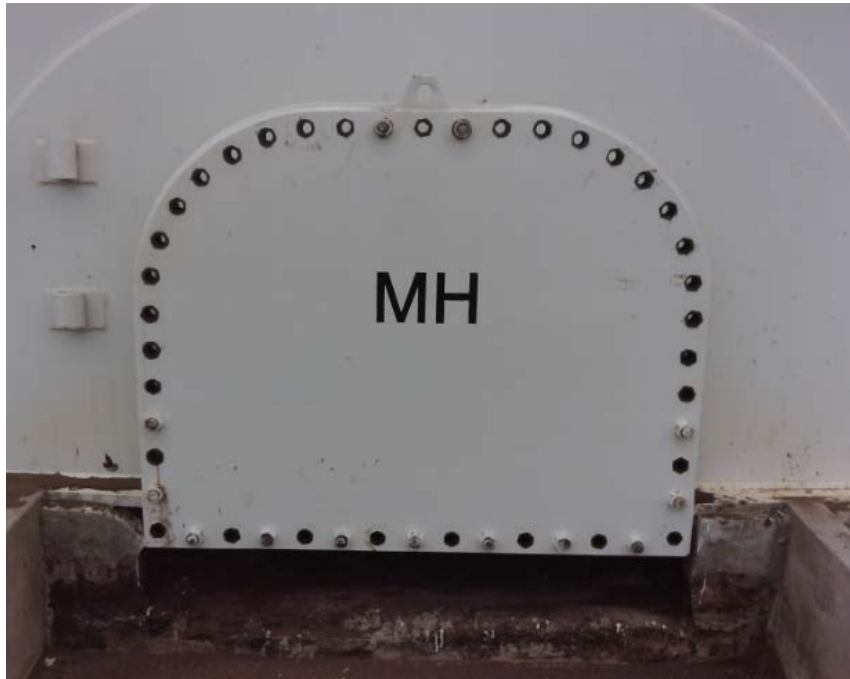
**Fotografía N° 1**

Fecha	29 de agosto del 2018	
Coordenadas WGS84	Norte: 6370166 m	Este: 266729 m
Descripción	Manhole sellado del T-5109

El día 25 de agosto de 2018 concluyó el sellado de los flanges y manhole de ambos estanques. En lo que sigue, se presenta un registro fotográfico actualizado de la medida.

Adicionalmente, ello fue constatado en acta de inspección ambiental del 25 de agosto del 2018 de la SMA en los siguientes términos: *“Se verifica a las 20.20 horas aproximadamente el sellado temporal de los estanques T 5109 y T 5104”*, lo cual ha sido verificado en terreno por la misma autoridad nuevamente en actas de inspección ambiental de los días 26, 28 y 29 de agosto del 2018.

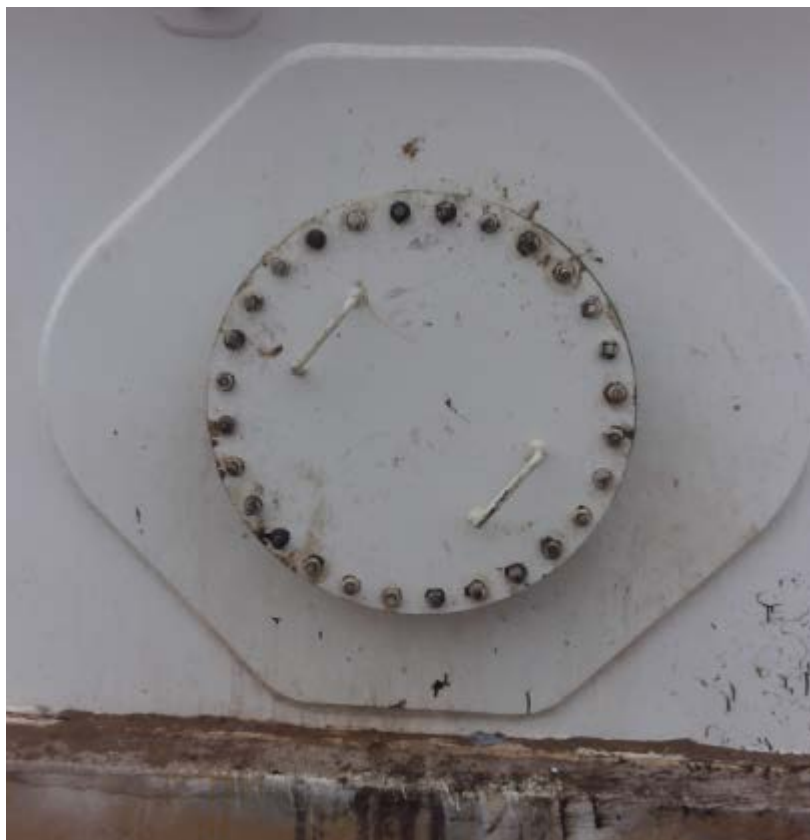
**Fotografía N° 2**

Fecha	29 de agosto del 2018	
Coordenadas WGS84	Norte: 6.370.166 m	Este: 266.729 m
Descripción	Flange estanque T-5109

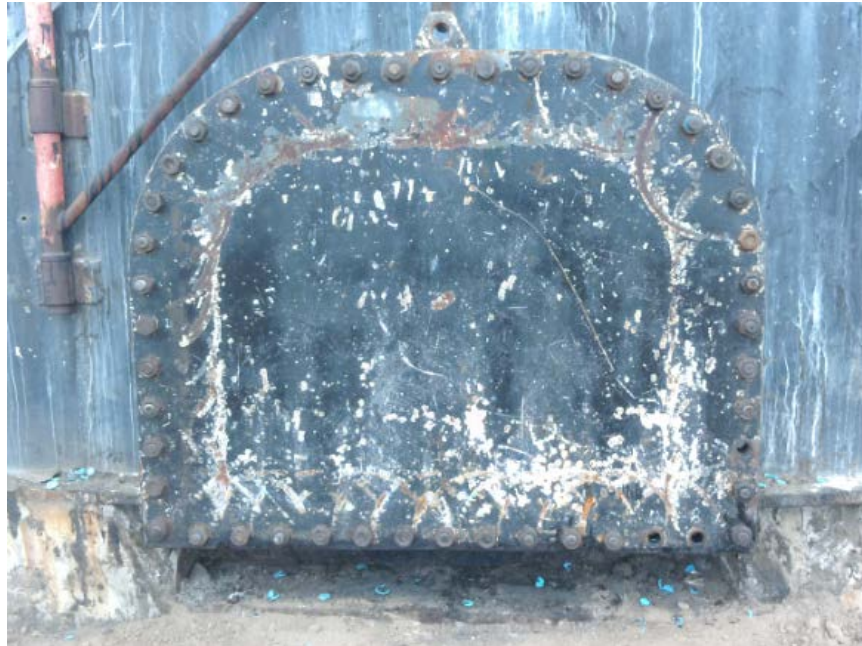
**Fotografía N° 3**

Fecha	29 de agosto del 2018	
Coordenadas WGS84	Norte: 266.737 m	Este: 6.369.887 m
Descripción	Manhole sellado del T-5104

Al igual que el estanque anterior, la correcta implementación de esta medida fue verificada por la SMA en acta de inspección ambiental de 25 de agosto del 2018, así como en actas de inspección ambiental de 26 y 29 de agosto del 2018.

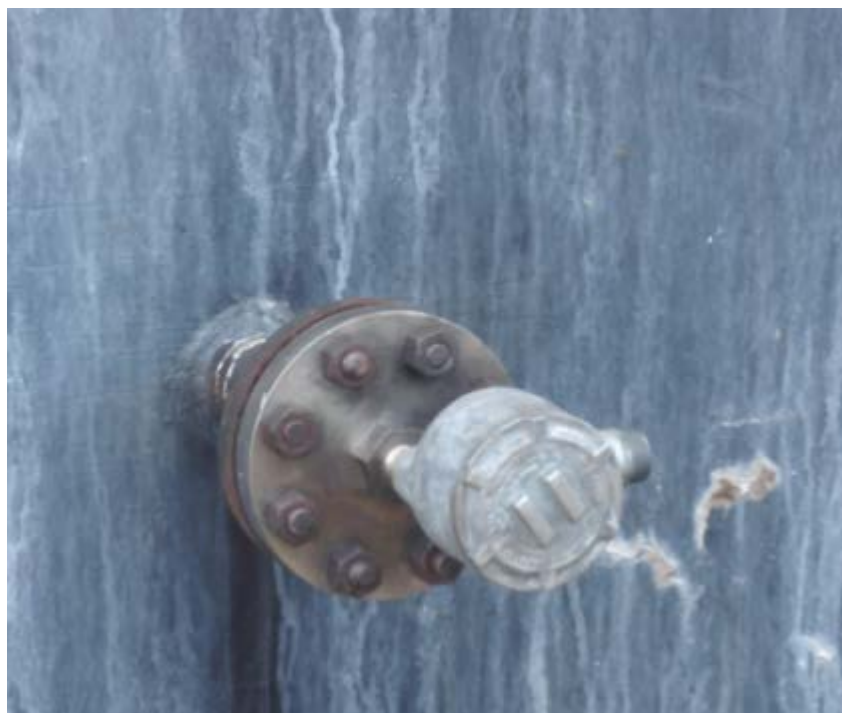
**Fotografía N° 4**

Fecha	29 de agosto del 2018	
Coordenadas WGS84	Norte: 266.737 m	Este: 6.369.887 m
Descripción	Flange estanque T-5104

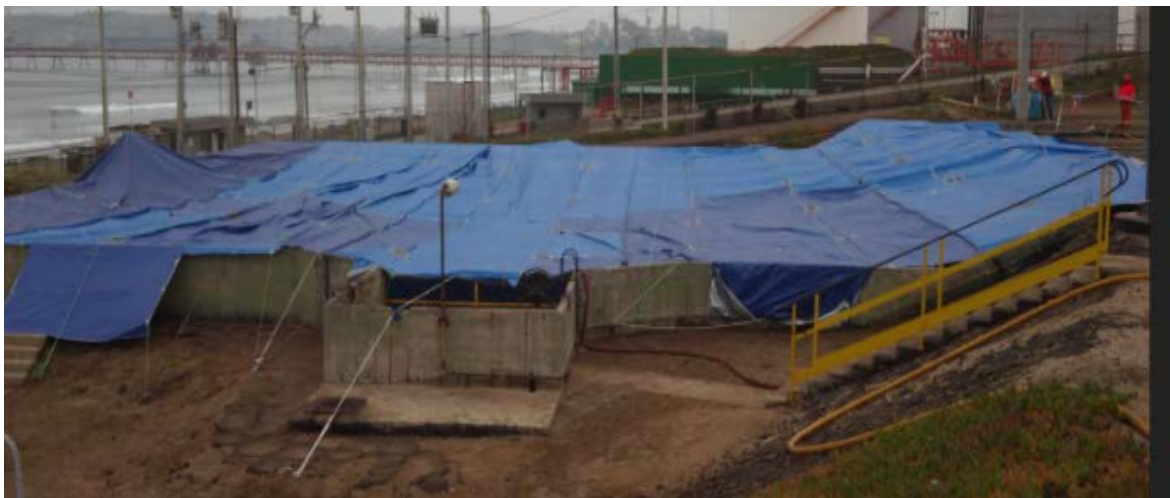
**Fotografía N° 5**

Fecha	27 de agosto del 2018	
Coordenadas WGS84	Norte: 6.371.384 m	Este: 266.770 m
Descripción	Encarpado y confinamiento de piscina Sector de Remodelación

Previo al retiro de aguas oleosas en el sector de remodelación, y conforme a lo mandado por la SMA, el día 26 de agosto se iniciaron las labores de cobertura provisoria del sistema de tratamiento de efluentes del sector para asegurar condiciones de confinamiento. Ello fue verificado en acta de inspección ambiental de la misma fecha en los siguientes términos: “Se constata personal trabajando en la carpeta de la piscina de acumulación del sector de remodelación”. Dicha actividad concluyó el día 26 de agosto a la 20:00 horas, según consta en acta de la SMA de 27 de agosto de 2018.

En el siguiente registro fotográfico, se acredita la implementación de la medida, la cual se ha mantenido hasta la fecha de cierre de este informe, según consta en acta de la SMA de 30 de agosto de 2018:

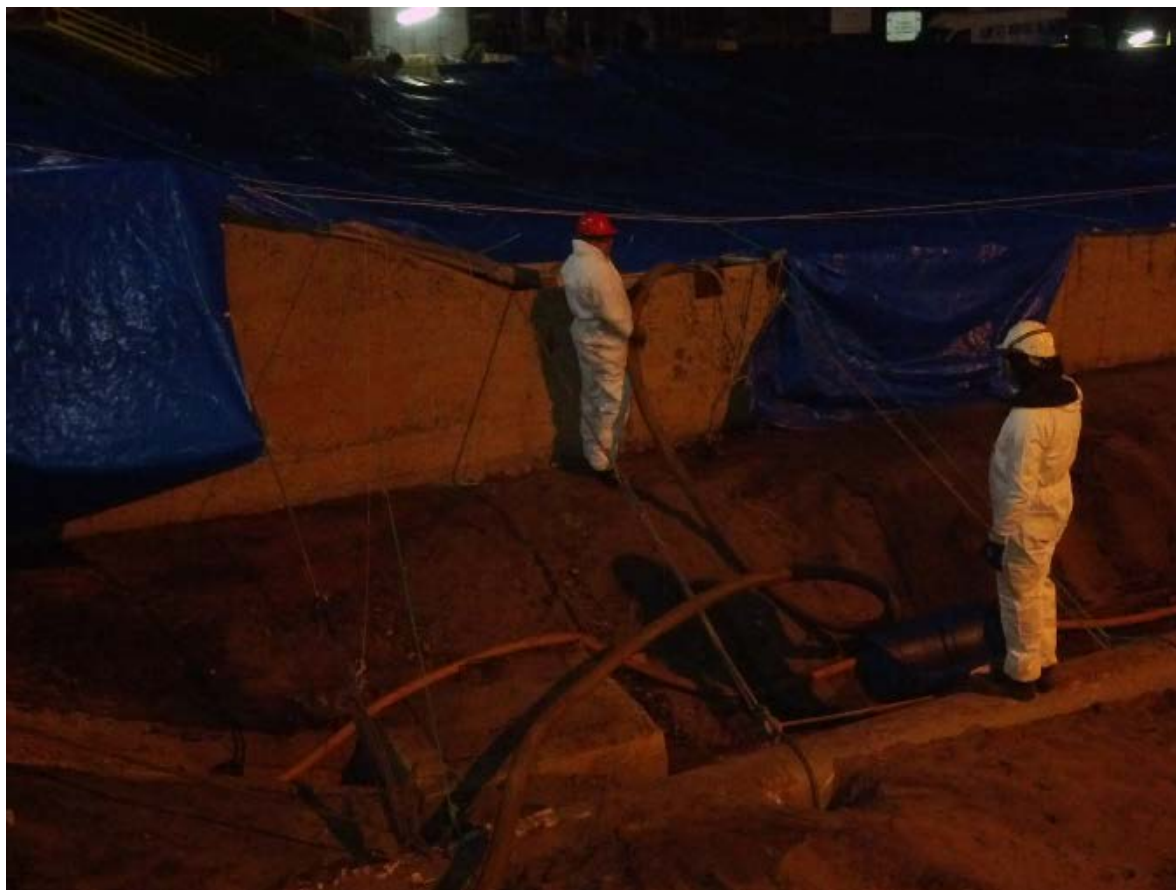
**Fotografía N° 6**

Fecha	28 de agosto del 2018	
Coordenadas WGS84	Norte: 6.371.384 m	Este: 266.770 m
Descripción	Extracción de aguas oleosas en Sector Remodelación

- 1) La primera comienza el 26 de agosto del 2018 y concluye el día 28 de agosto, conforme fue verificado por la SMA en acta del día 29 de agosto del 2018, y contempló la extracción de aguas oleosas mediante bomba para dirigirlas temporalmente a los estanques T-5044 y T-5014, ambos certificados por la autoridad competente. La siguiente fotografía acredita el proceso de retiro de aguas oleosas:

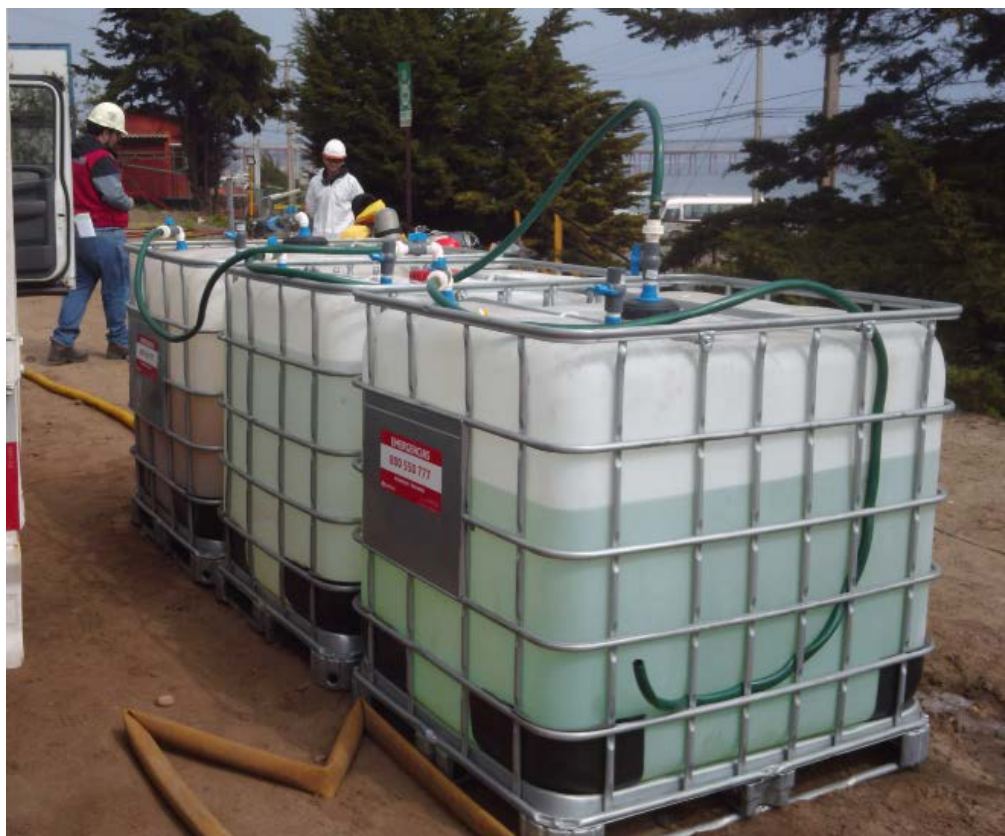
**Fotografía N° 9**

Fecha	29 de agosto del 2018	
Coordenadas WGS84	Norte: 6.371.384 m	Este: 266.770 m
Descripción	Bins del sistema de lavado de gases en Sector Remodelación

Adicionalmente, se realiza extracción de gases por una manguera, los cuales son dirigidos a un sistema de lavado conformado por 3 bins de 1.000 litros cada uno, que contienen soluciones de hidróxido de sodio, cal hidratada y detergente alcalino, como se constata en actas de inspección de la SMA del 29 y 30 de agosto del 2018. La implementación de esta medida se verifica en la siguiente fotografía:

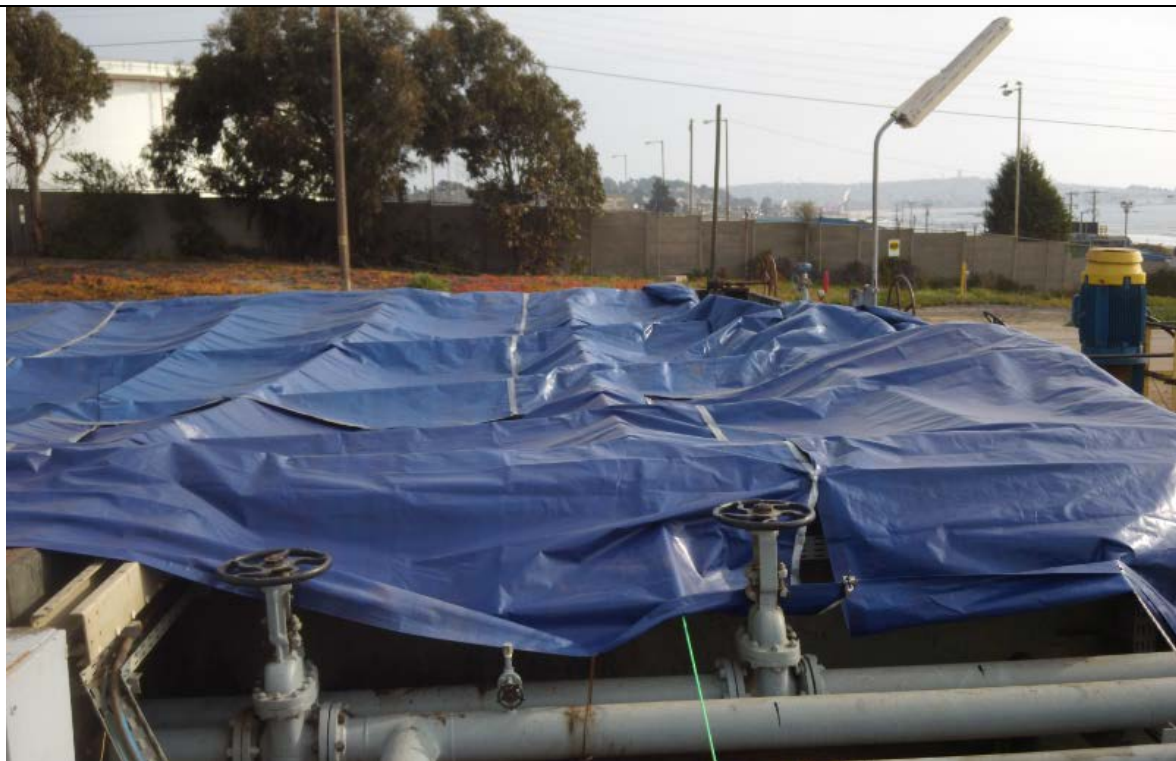
**Fotografía N° 10**

Fecha	29 de agosto del 2018	
Coordenadas WGS84	Norte: 6.370.696 m	Este: 266.287 m
Descripción	Encarpado de separador API del Sector de Ampliación

Al igual que en el sector anterior, en forma previa al retiro de aguas oleosas y lodos en el sistema de tratamiento de efluentes del sector de Ampliación, el día 27 de agosto se instaló una cubierta provisoria a fin de asegurar condiciones de confinamiento, conforme fue constatado en acta de inspección ambiental de la misma fecha, en los siguientes términos *“Hoy se verifica encarpado del sector ampliación, separador API”*, y se mantiene hasta la fecha, según consta en acta de 30 de agosto de 2018 de la SMA. Lo anterior, puede verificarse de acuerdo a la siguiente fotografía:

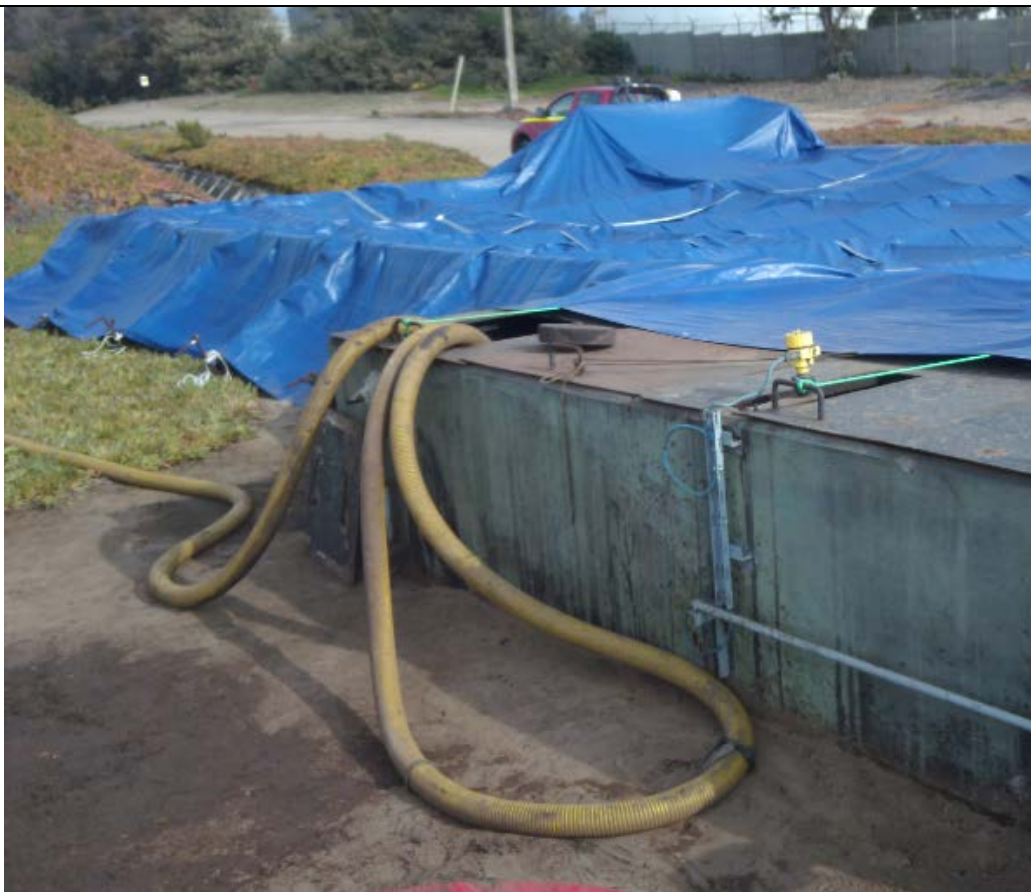
**Fotografía N° 11**

Fecha	29 de agosto del 2018	
Coordenadas WGS84	Norte: 6.370.696 m	Este: 266.287 m
Descripción	Encarpado y retiro de aguas oleosas en separador API del Sector de Ampliación

- 1) La primera comienza el 28 de agosto del 2018, conforme a lo comprometido en acta de inspección ambiental del día 27 de agosto del 2018 en los siguientes términos: *“La extracción del separador API Ampliación comenzará el día martes 28 de agosto del 2018, se estima terminado durante el mismo día”*. Esta etapa contempla la extracción de aguas oleosas mediante bomba para dirigirlas temporalmente al estanque T-5140, el cual se encuentra certificado por la autoridad competente. Lo anterior, se verifica en la siguiente fotografía:

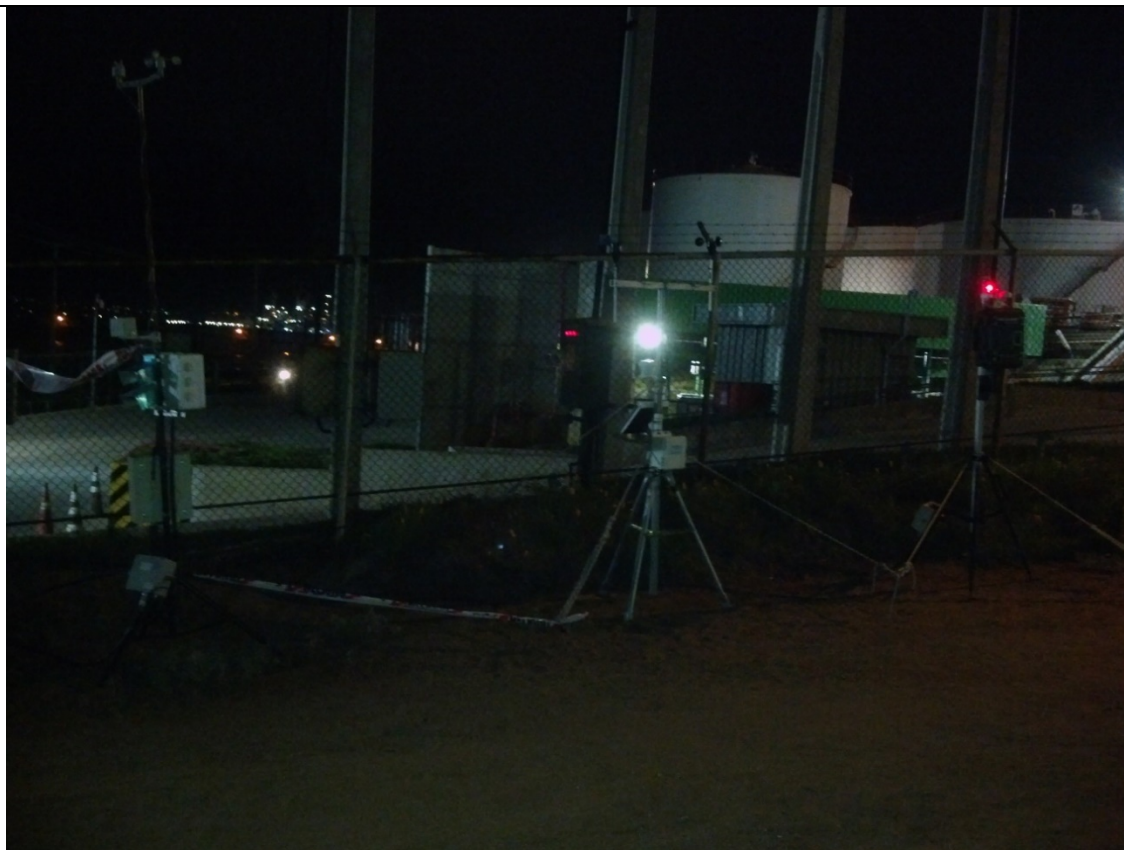
Fotografía N° 12

Fecha	27 de agosto del 2018	
Coordenadas WGS84 Huso 19	Norte: 6.371.384 m	Este: 266.770 m
Descripción	Equipo de monitoreo de Hidrocarburos Totales y Meteorología, Sector Remodelación

Con fecha 27 de agosto, se instalaron equipos de monitoreo de Hidrocarburos totales y meteorología a cargo del Centro de Tecnologías Ambientales (CETAM) de la Universidad Técnica Federico Santa María en el sector norte, área de remodelación. Ello fue constatado en Acta de Inspección Ambiental de la misma fecha y se evidencia en el siguiente registro fotográfico.

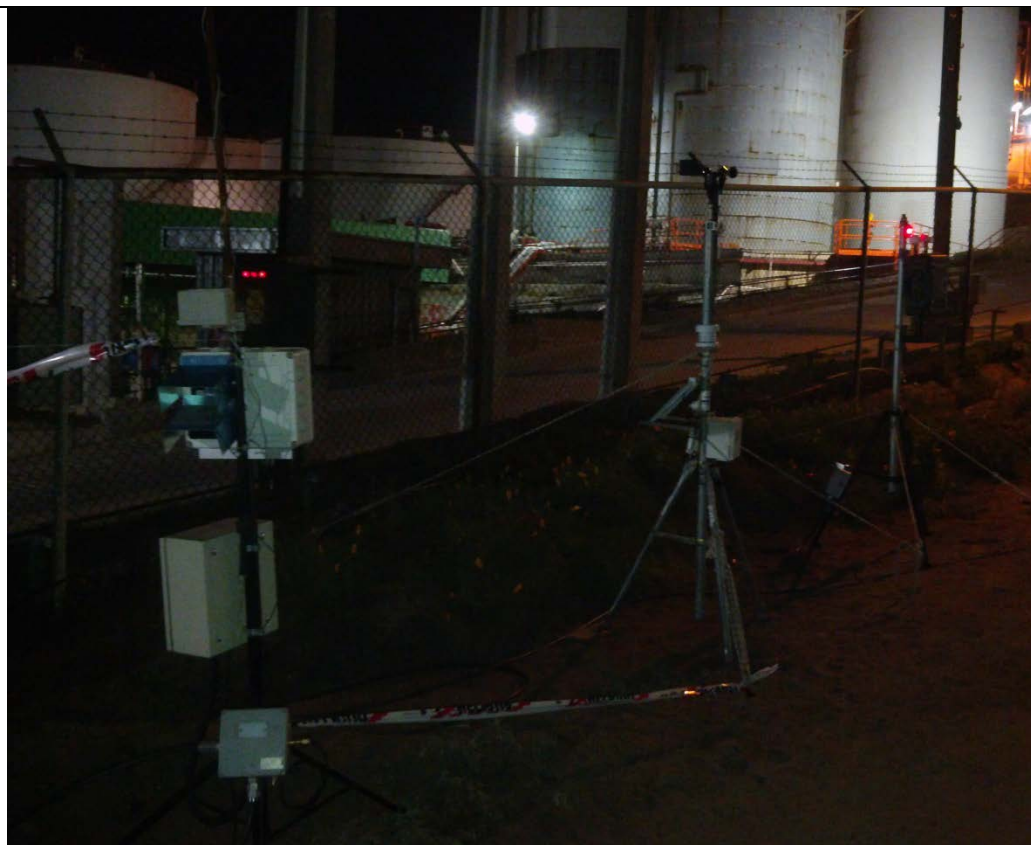
**Fotografía N° 13**

Fecha	27 de agosto del 2018	
Coordenadas WGS84 Huso 19	Norte: 6.371.384 m	Este: 266.770 m
Descripción	Equipo de monitoreo de Hidrocarburos Totales y Meteorología, Sector Remodelación

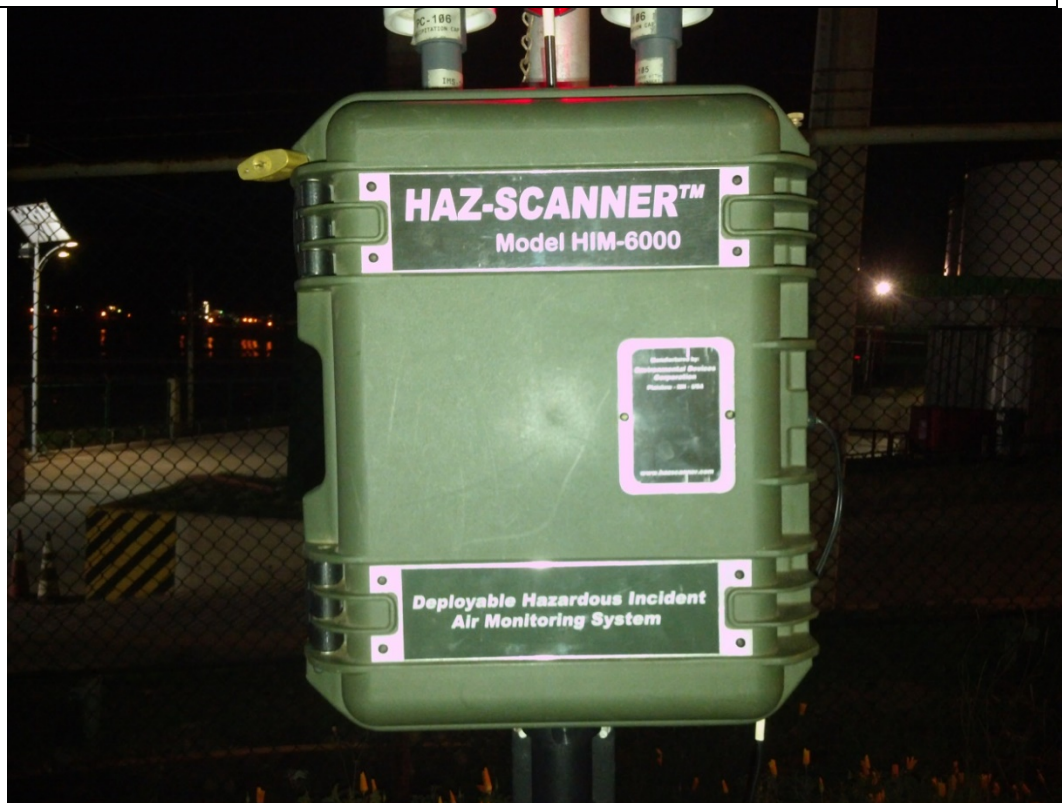
**Fotografía N° 14**

Fecha	27 de agosto del 2018	
Coordenadas WGS84 Huso 19	Norte: 6.371.384 m	Este: 266.770 m
Descripción	Equipo de monitoreo de Hidrocarburos Totales, Sector Remodelación

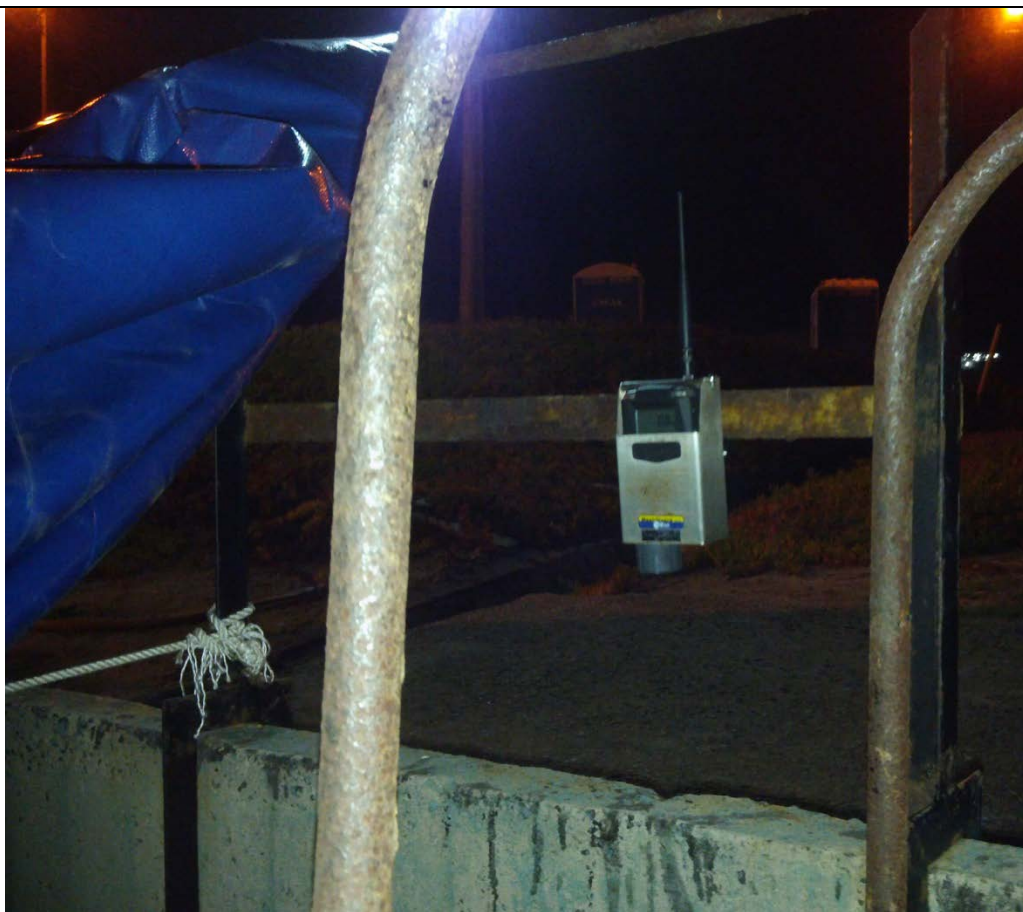
**Fotografía N° 15**

Fecha	27 de agosto del 2018	
Coordenadas WGS84 Huso 19	Norte: 6.370.696 m	Este: 266.287 m
Descripción	Equipo de monitoreo Sulfuro de Hidrógeno (H <sub>2</sub> S) Ampliación

Por su parte, con fecha 25 de agosto de 2018, y según consta en actas de inspección ambiental de los días 26 y 27 de agosto de 2018, se inició un monitoreo de Sulfuro de Hidrógeno (H<sub>2</sub>S) en forma continua por parte del titular en las inmediaciones del sistema de tratamiento de efluentes del sector Ampliación, al sur de la instalación, según consta en la siguiente fotografía:

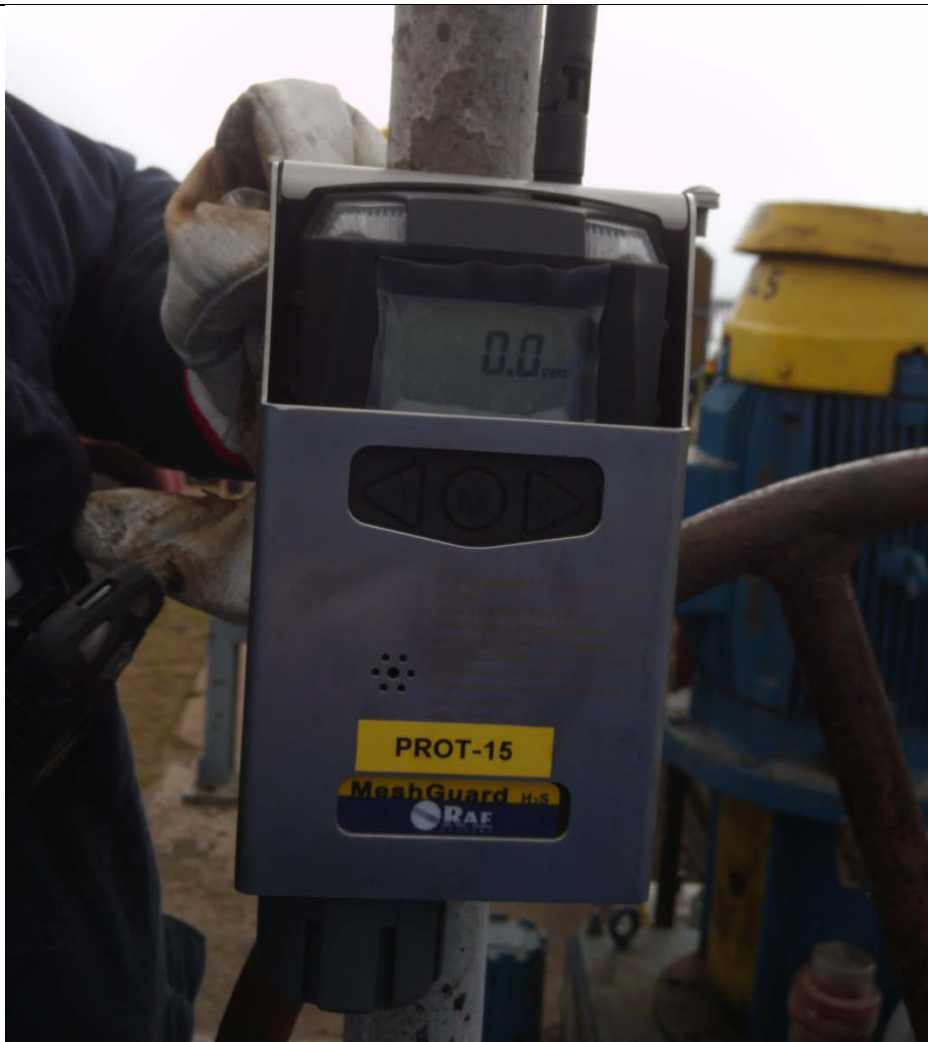
**Fotografía N° 16**

Fecha	28 de agosto del 2018	
Coordenadas WGS84 Huso 19	Norte: 6.370.696 m	Este: 266.287 m
Descripción	Equipo de monitoreo Sulfuro de Hidrógeno (H <sub>2</sub> S) Sector Ampliación

Igualmente, en acta de inspección ambiental del día 28 de agosto del 2018, la SMA verificó que en “Sector Ampliación, en un sector del separador API se constató la implementación de un equipo que detecta sulfuro de hidrógeno (H<sub>2</sub>S) que al momento de la inspección se encontraba operativo. El equipo instalado corresponde al modelo PROT-15 MeshGuard H<sub>2</sub>S”. Esto se evidencia en el siguiente registro fotográfico.

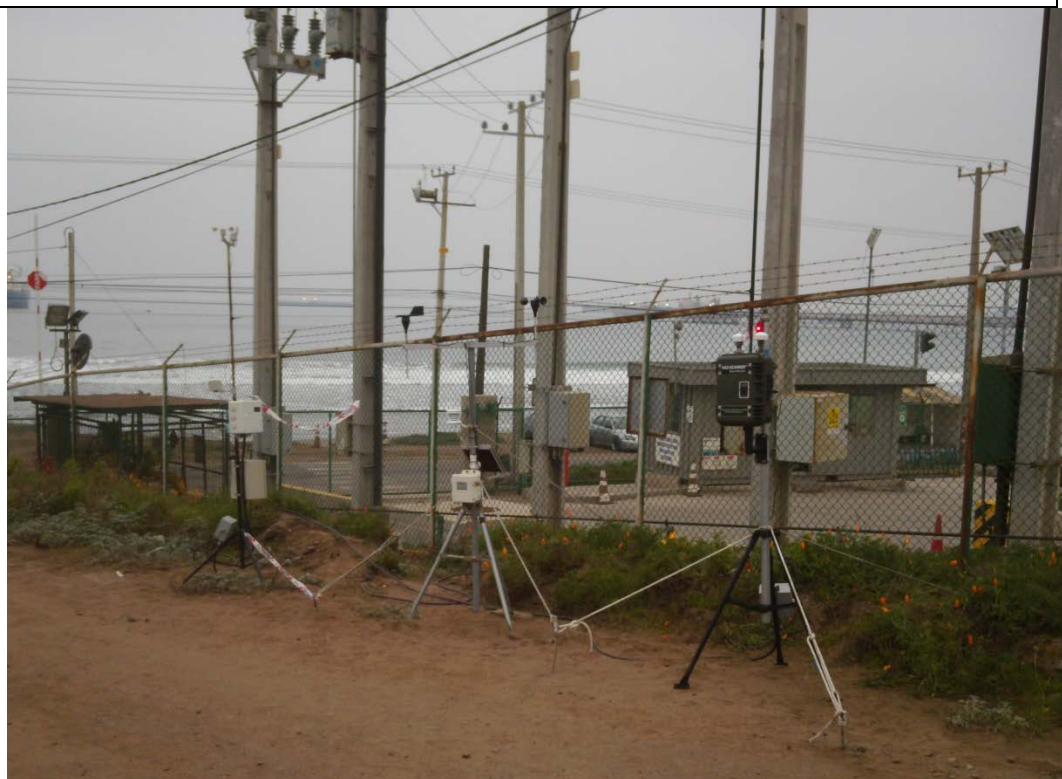
**Fotografía N° 17**

Fecha	28 de agosto del 2018	
Coordenadas WGS84 Huso 19	Norte: 6.371.384 m	Este: 266.770 m
Descripción	Equipo de monitoreo de Hidrocarburos Totales (HCT) y Meteorología, sector Remodelación Norte.

En acta del día 28 de agosto de 2018, correspondiente al sector Remodelación, nuevamente se constata a 11 metros al norte del Separador API, la instalación de equipos de monitoreo, correspondiente a Hidrocarburos Totales (HCT) y Meteorología (parámetros: T°, velocidad, dirección, presión, humedad relativa), de acuerdo a la siguiente fotografía:

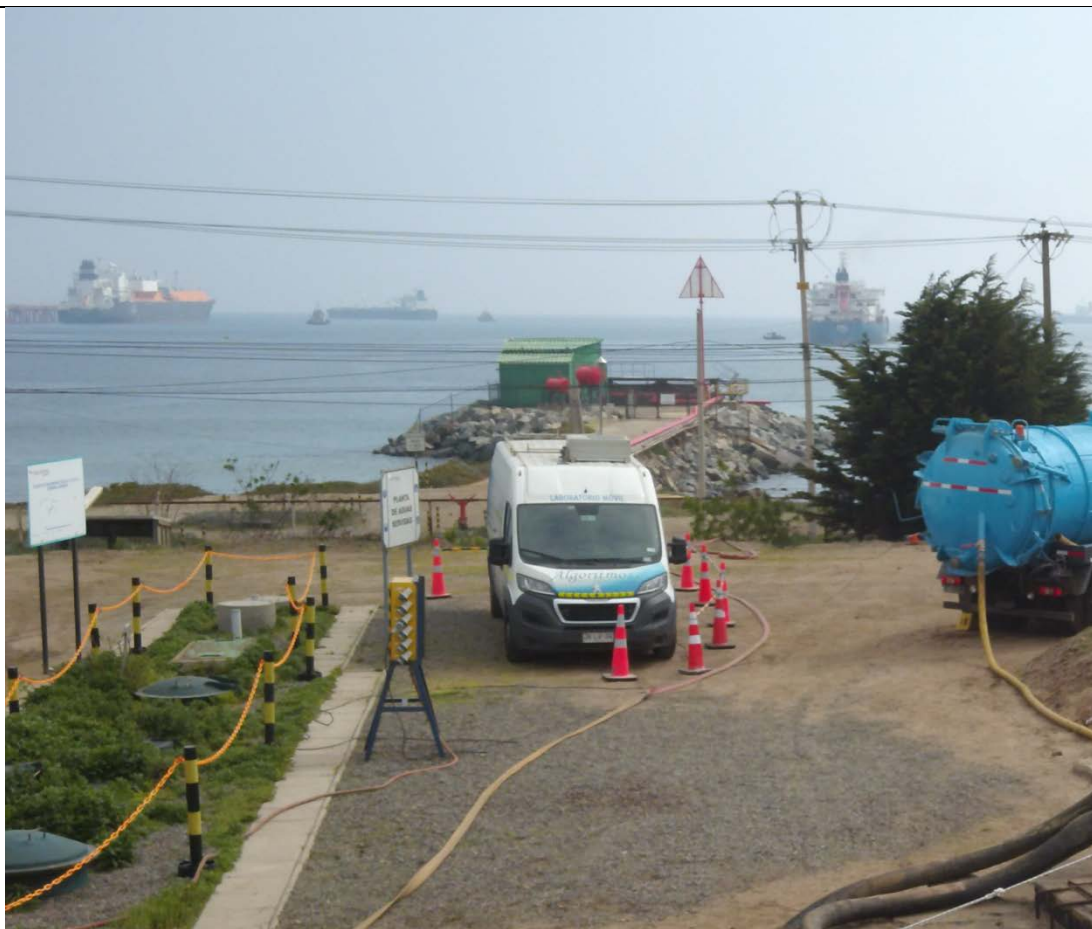
**Fotografía N° 18**

Fecha	29 de agosto del 2018	
Coordenadas WGS84	Norte: 6.371.384 m	Este: 266.770 m
Descripción	Laboratorio móvil Sector Remodelación

El mismo día 28 de agosto, se instaló en las inmediaciones del sistema de tratamiento de efluentes del área Remodelación un laboratorio móvil de la empresa Algoritmos y Mediciones Ambientales SpA, el cual se encarga del monitoreo de Hidrocarburos Totales (HCT) y Sulfuro de Hidrógeno ( $H_2S$ ), según se acredita mediante la siguiente fotografía:

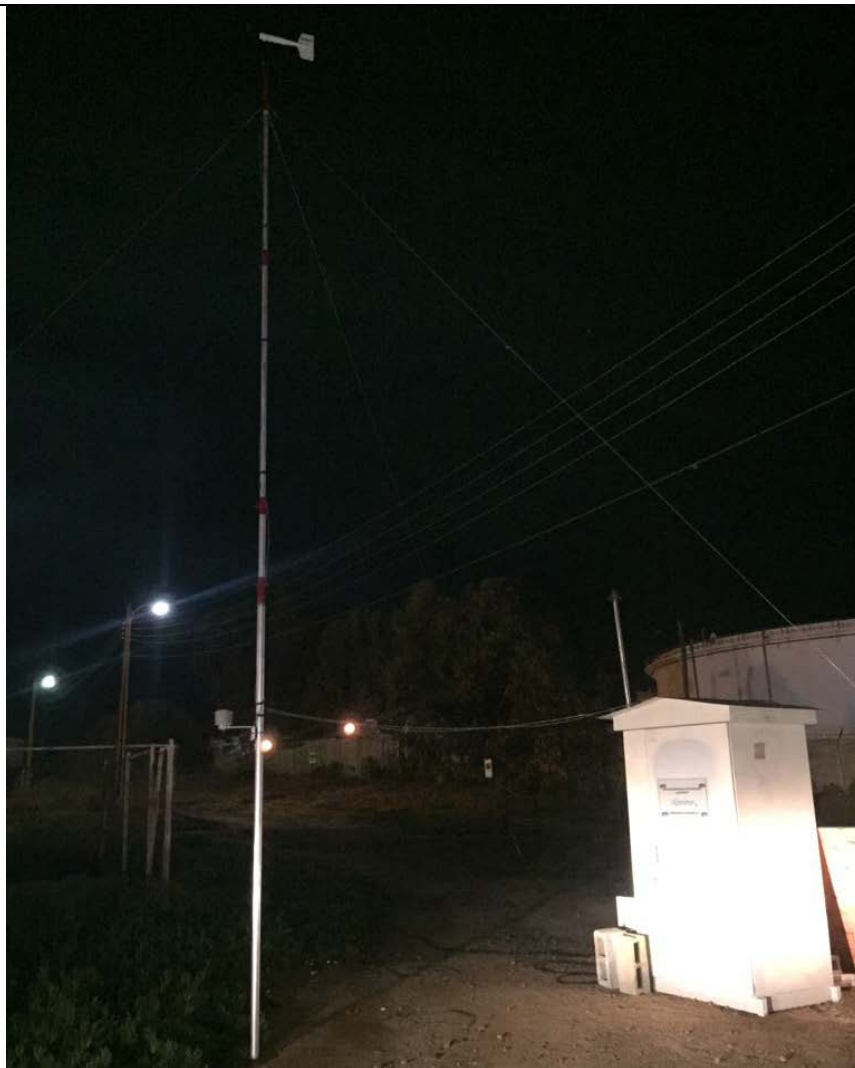
**Fotografía N° 19**

Fecha	30 de agosto del 2018	
Coordenadas WGS84	Norte: 6.370.696 m	Este: 266.287 m
Descripción	Estación Algoritmos, Monitoreo Hidrocarburos Totales (HCT) y Sulfuro de Hidrógeno (H <sub>2</sub> S), Sector Ampliación.

Finalmente, el día 30 de agosto de 2018, según se evidencia en acta de inspección ambiental, en sector Ampliación, a 30 metros al poniente del separador API, se implementó estación de monitoreo de gases, que considera Hidrocarburos Totales (HCT) y Sulfuro de Hidrógeno ( $H_2S$ ), administrado por la empresa Algoritmos y Mediciones Ambientales SpA.
