Santiago, 28 de Junio de 2016
VPAC-2016-031

Resolución Exenta N°521/2016

Entrega N°1

Informe Batimétrico

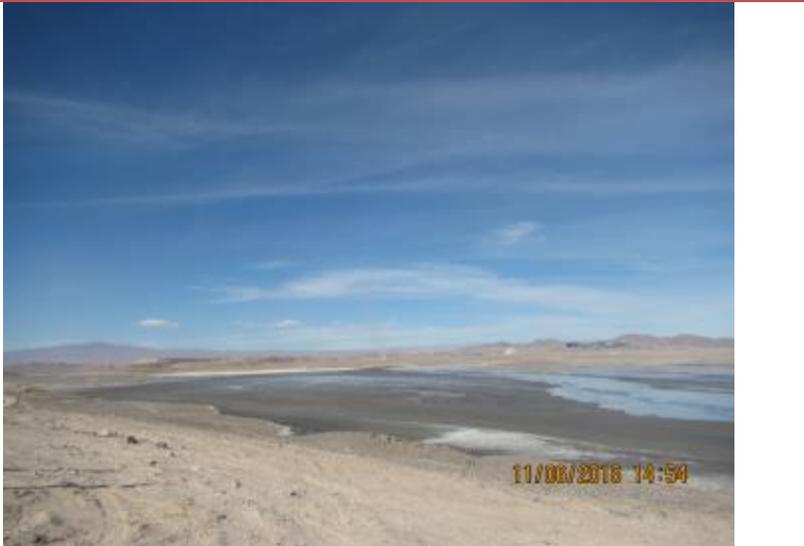
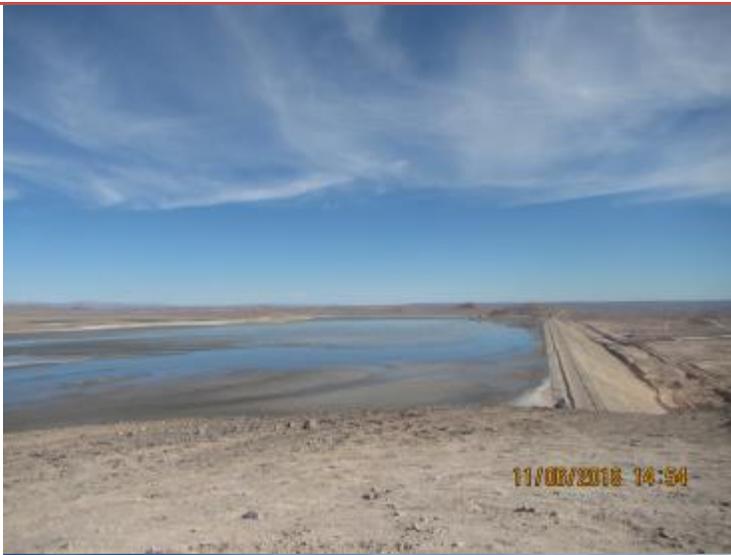
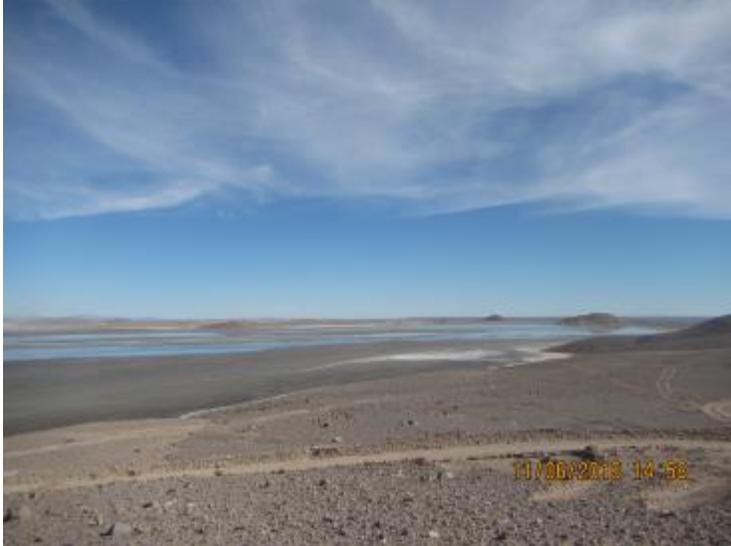
FECHA	REGISTRO FOTOGRÁFICO
11 Junio

Se presentan fotografías tomadas desde el día 11 al 26 de Junio del 2016. Se adjunta además respaldo de fotografías en CD-ROM.

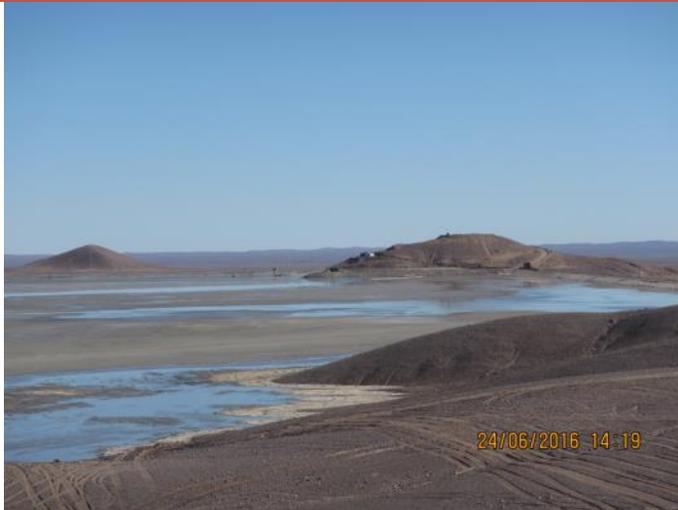
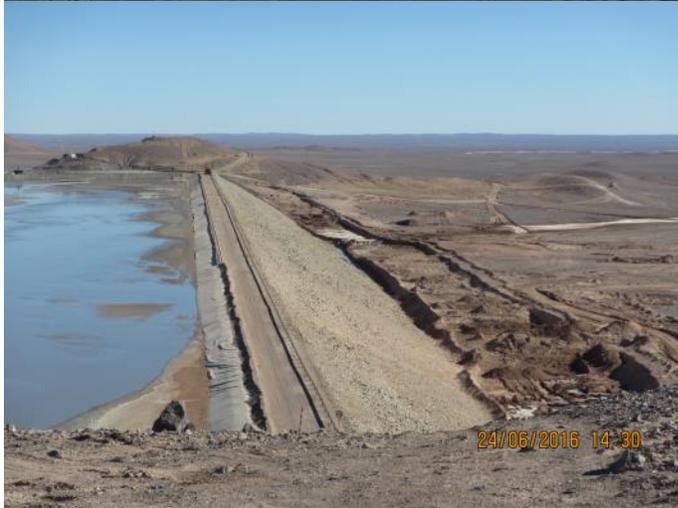
24 Junio

- (i) Registro fotográfico fechado, de la superficie del espejo de agua en la cubeta del tranque de relave. Adicionalmente, en respaldo electrónico, se acompaña copia digital (formato JPEG) de las imágenes que forman parte del reporte;
- (ii) Registro del caudal del agua bombeada desde la cubeta del depósito, considerando los datos en m³/día;
- (iii) Medición diaria de porcentaje de sólidos del relave espesado depositado en la cubeta;

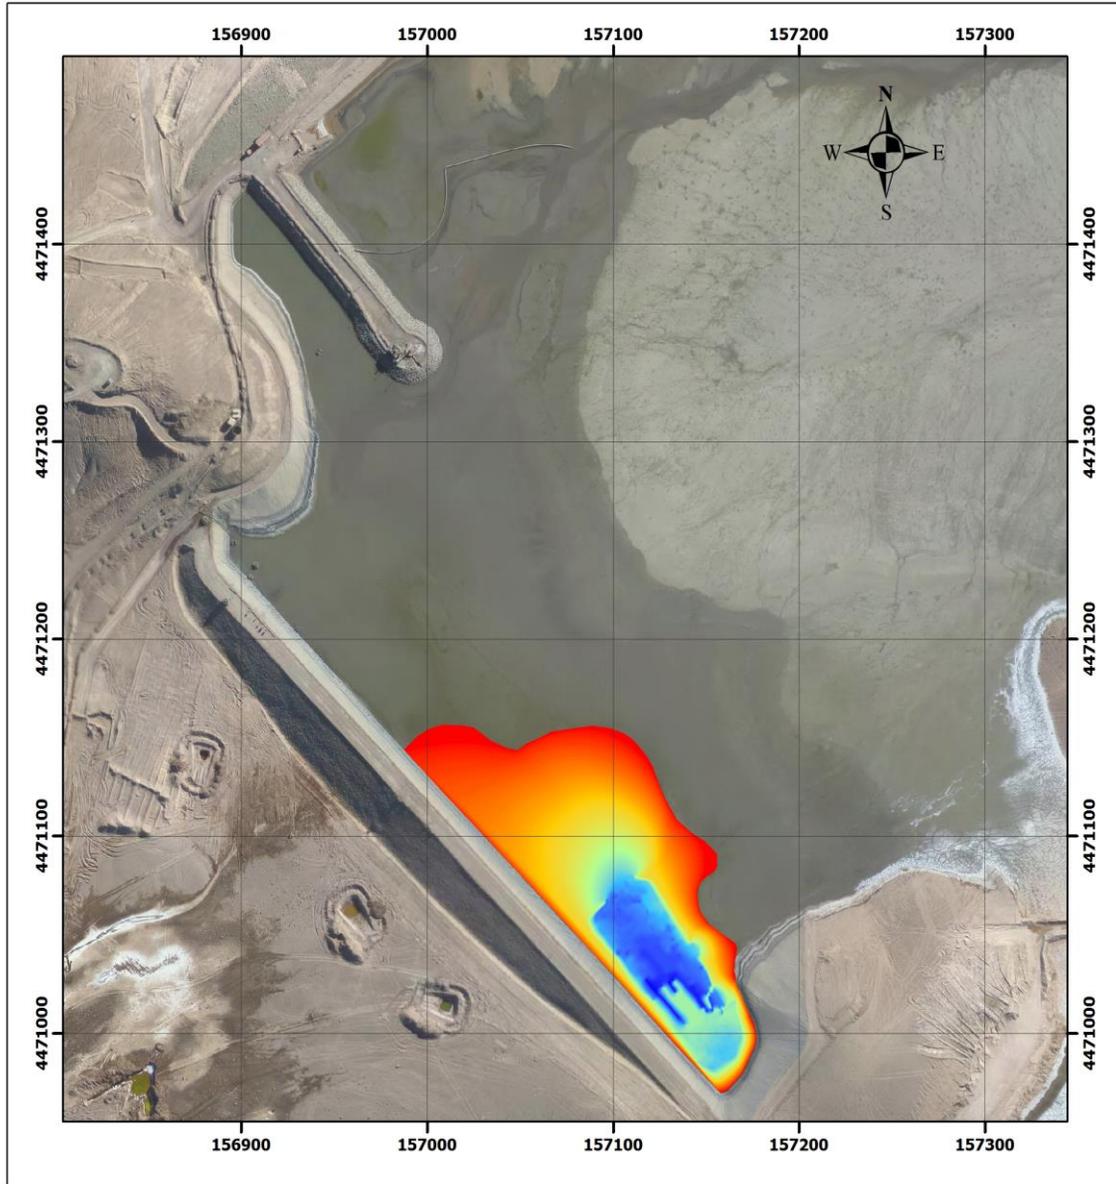
**MAPA DE PROFUNDIDAD
DEPOSITO SIERRA GORDA**

Fecha de Medición: 14.06.2016
 Unidad de medida: metros
 Sistema coordinado PTL

Profundidades	
0.44 - 0.55	Blue
0.33 - 0.44	Light Blue
0.22 - 0.33	Green
0.11 - 0.22	Yellow
0.00 - 0.11	Red

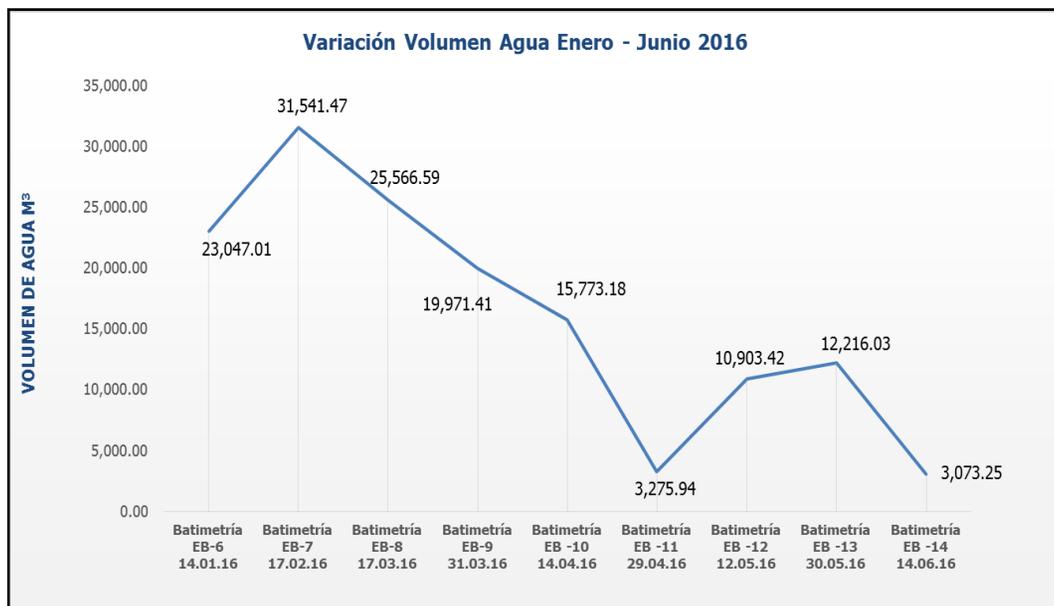
Grafico N°2: Variación volumen de agua

Con respecto al volumen de agua vemos una disminución considerable en este período, debido a la disminución de la profundidad y al área que ocupa la laguna dentro del depósito.

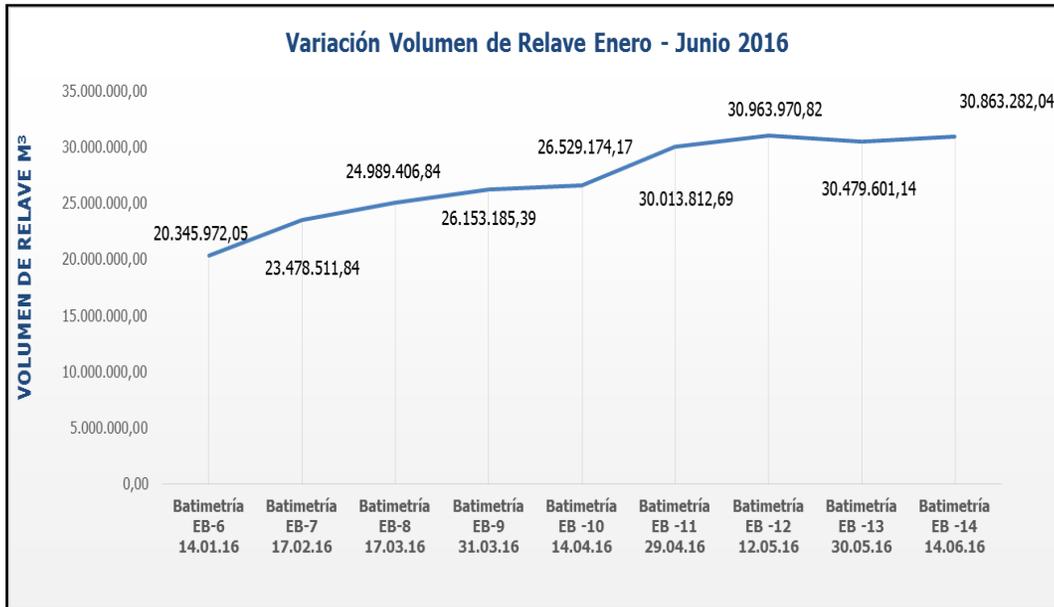
Grafico N°3: Variación volumen de relave.

En cuanto al volumen de relave sigue la tendencia al alza.
