**Mat.: Entrega Informe Final sobre medida provisional.**

**Ref.: Resolución Exenta N° 576 24/06/2016.**

### **INFORME FINAL MEDIDAS PROVISIONALES**

## INFORME FINAL CUMPLIMIENTO DE MEDIDAS PROVISIONALES

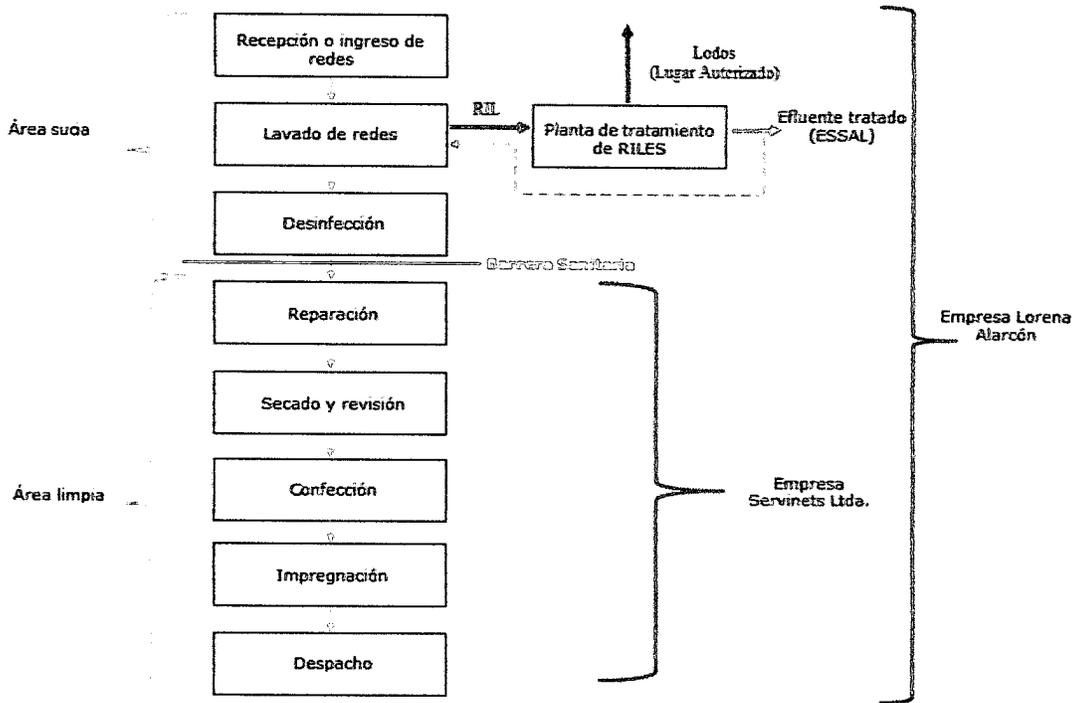
A continuación un esquema que describe pormenorizadamente el funcionamiento de la empresa y sus áreas.

**Figura 1.** Esquema general del taller de redes y la relación con las empresas antes indicadas.

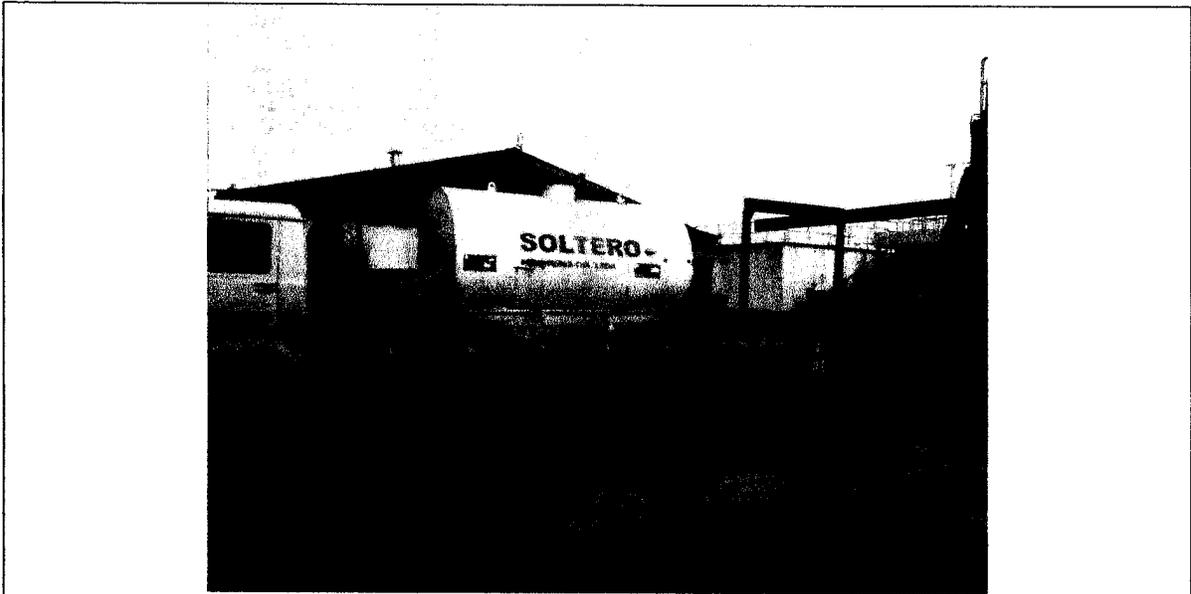
**Fotografía 1.** Imagen de camión utilizado para el transporte de Residuos líquidos hacia Empresa Sanitaria con convenio vigente.

A su vez, el retiro de estos residuos tanto líquidos como sólidos se realizó con camiones acondicionados para estos efectos, resguardando que no se generen derrames de líquidos o sólidos, tal cual se muestra en las siguientes imágenes.

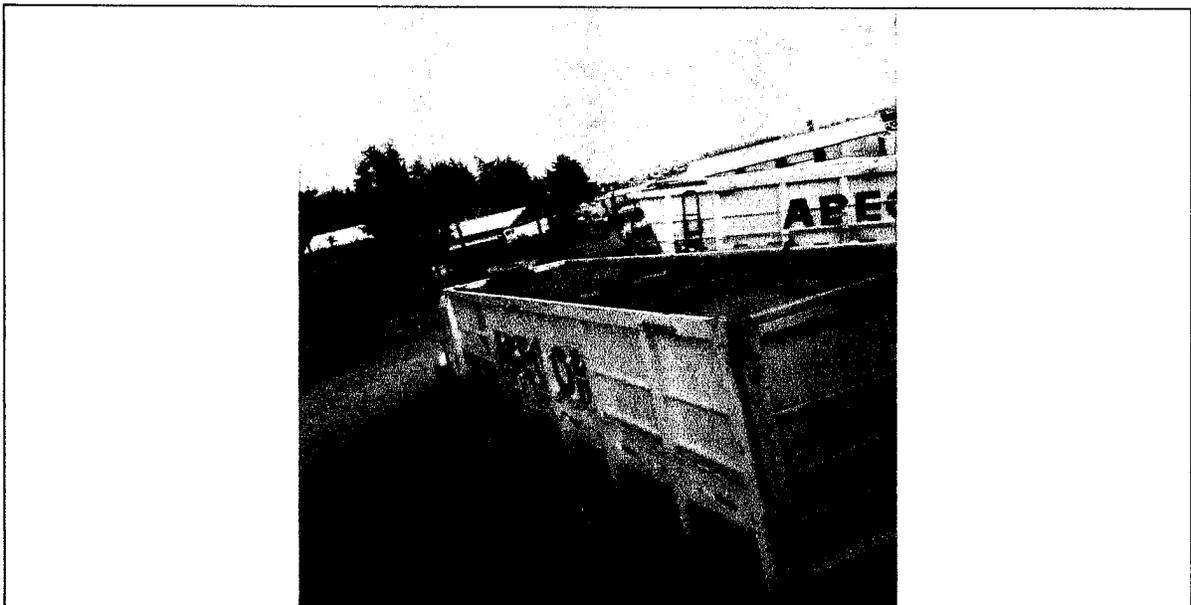
**Fotografía 2.** Imagen de camión tipo utilizado para el transporte de Lodos hacia lugar autorizado.

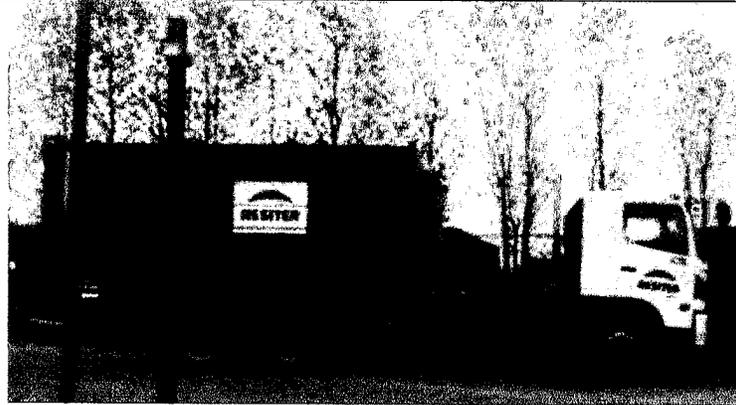
**Fotografía 3.** Imagen de camión utilizado para el transporte de Lodos hacia lugar autorizado.
