Ref.: Resolución Exenta N° 225, Ordena Medidas Provisionales y solicita entrega de Informe Final del Plan de Humectación.

En representación de Sociedad Contractual Minera El Toqui, tengo el agrado de saludarle y hacer llegar a usted, el Informe Final, que da cuenta de la efectividad del Plan de Humectación para Tranque de Relaves Confluencia, en el marco de la Medidas Provisionales descritas el RESUELVO PRIMERO, letra b) solicitadas mediante Resolución Exenta N° 225, del 28 de diciembre de 2015, de la Superintendencia del Medio Ambiente (SMA).

IV. EFECTIVIDAD DEL PLAN DE HUMECTACIÓN

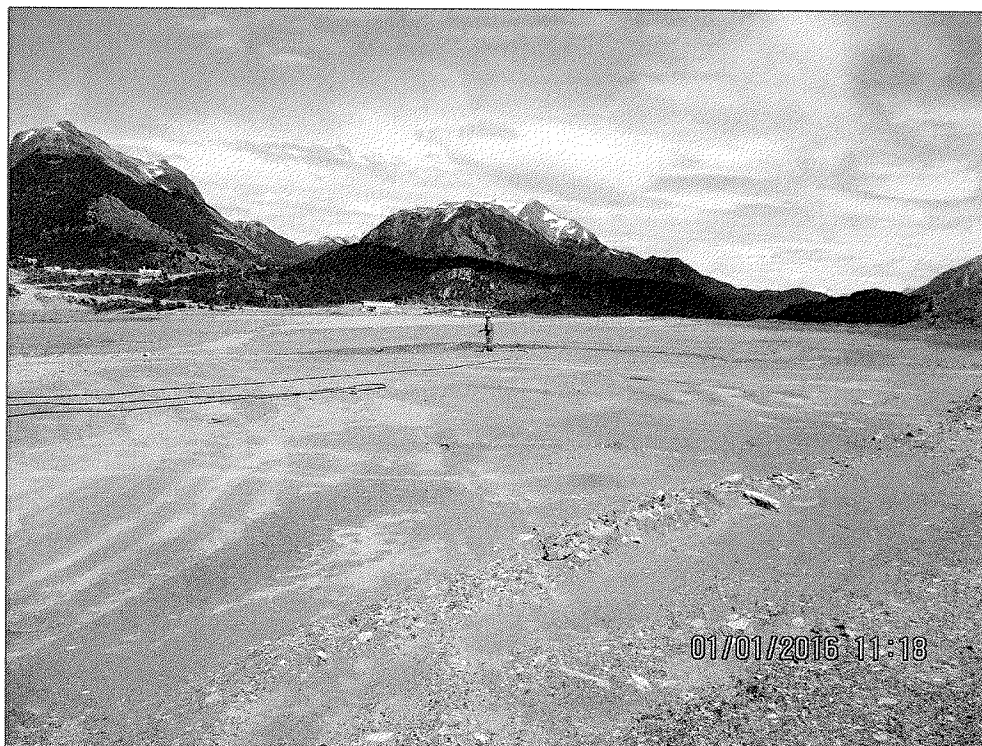
Foto 7. Vista hacia el oeste. 01 de enero de 2016.

269701.86 E
5009159.98 S

El promedio de velocidad del viento el 01 de enero fue de 3,1 m/s (11,2 km/hr), con ráfagas de 13,0 m/s (46,8 km/h). Este día no se registraron eventos de emisión de polvo.

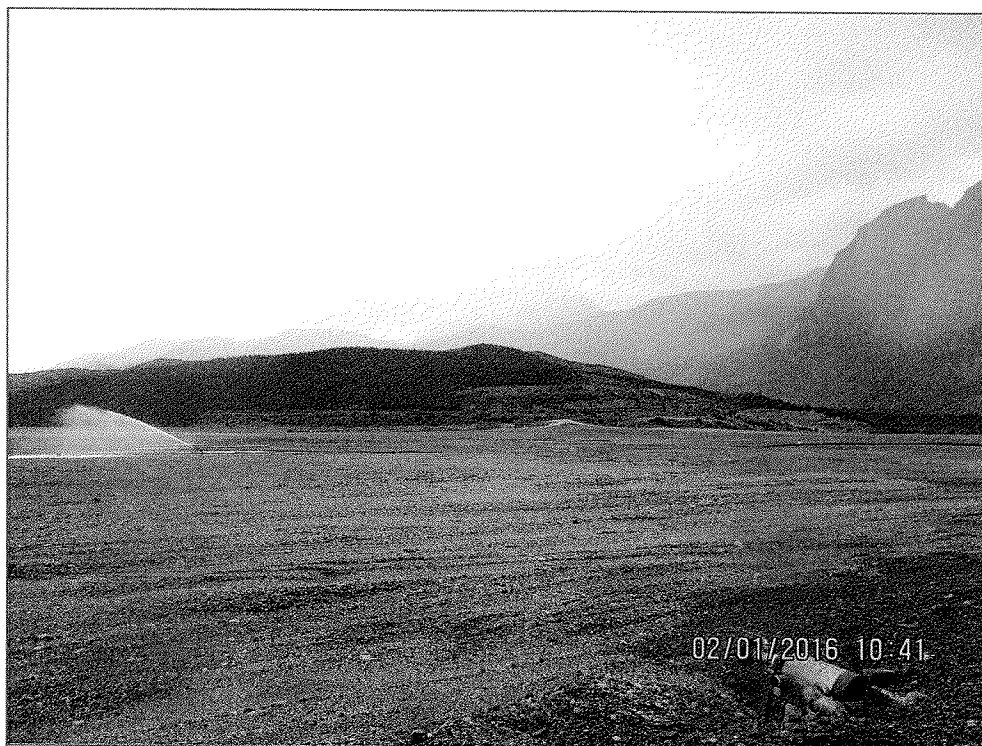
Foto 8. Vista hacia el sureste. 02 de enero de 2016.

269478.47 E
5009327.57 S

El promedio de velocidad del viento el 02 de enero fue de 3,9 m/s (14 km/hr), con ráfagas de 15,2 m/s (54,7 km/h). Este día no se registraron eventos de emisión de polvo, ni tampoco los días posteriores.

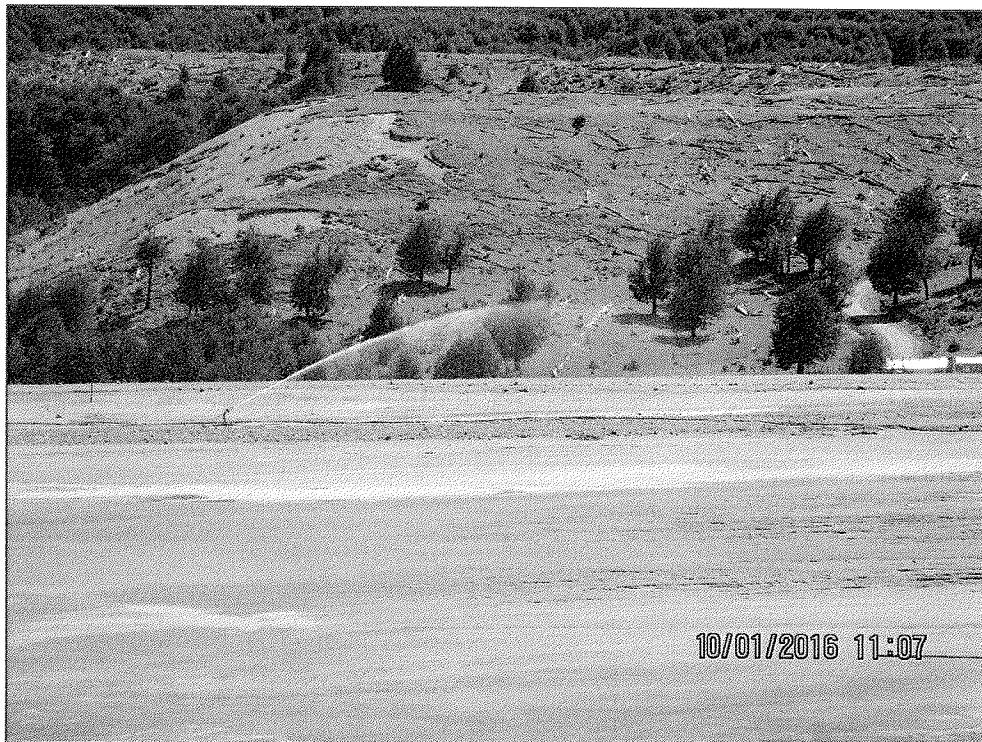
Foto 10. Vista hacia el norte. 10 de enero de 2016.

269611.03 E
5009106.71 S

El promedio de velocidad del viento el 10 de enero fue de 4,5 m/s (16,2 km/hr), con ráfagas de 13,0 m/s (46,8 km/h). Este día no se registraron eventos de emisión de polvo, ni tampoco los días posteriores.

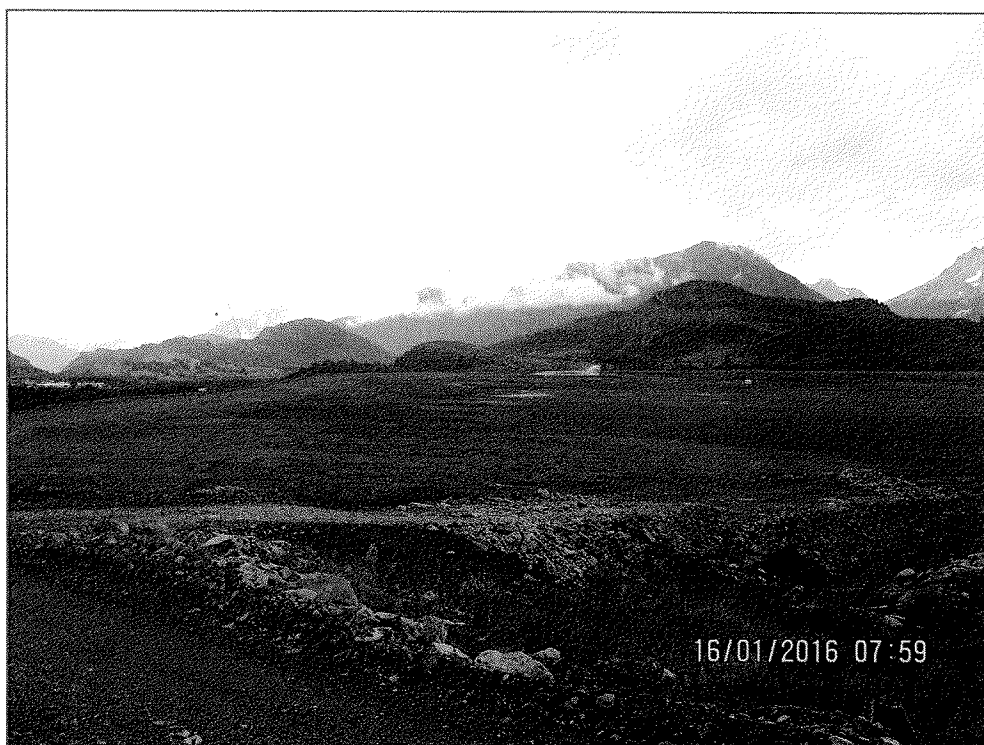
Foto 12. Vista hacia el oeste. 16 de enero de 2016.

269459.82 E
5008870.10 S

El promedio de velocidad del viento el 16 de enero fue de 3,7 m/s (13,3 km/hr), con ráfagas de 14,8 m/s (53,2 km/h). Este día no se registraron eventos de emisión de polvo, ni tampoco los días posteriores.

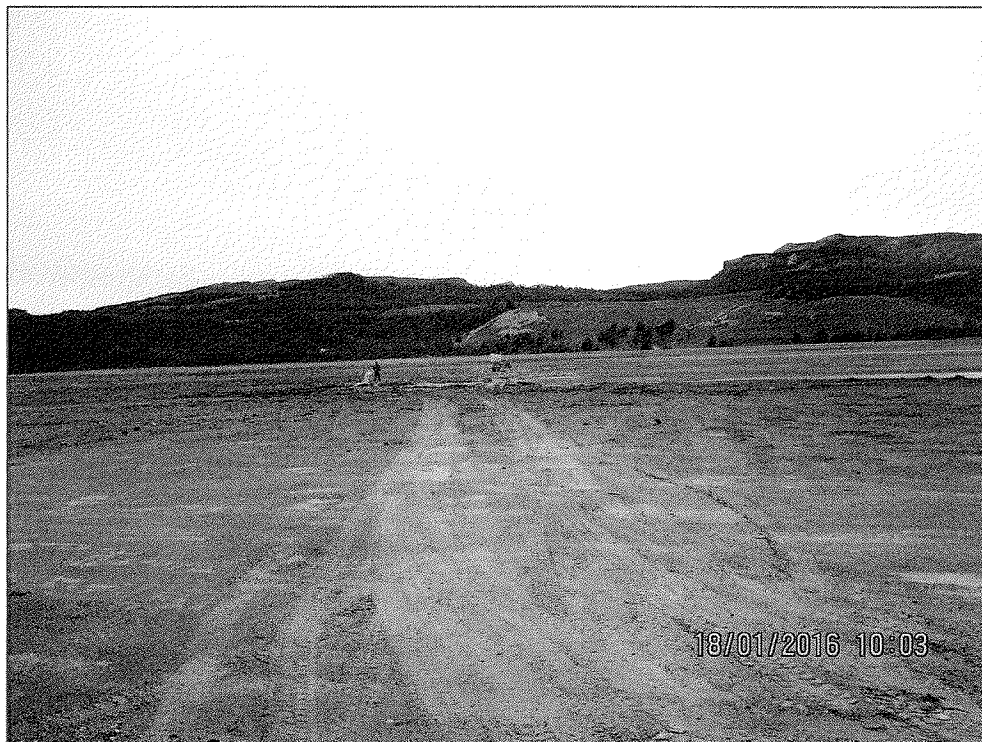
Foto 13. Vista hacia el noreste. 18 de enero de 2016.

269378.83 E
5008915.54 S

El promedio de velocidad del viento el 18 de enero fue de 3,3 m/s (11,8 km/hr), con ráfagas de 9,8 m/s (35,2 km/h). Este día no se registraron eventos de emisión de polvo, ni tampoco los días posteriores.

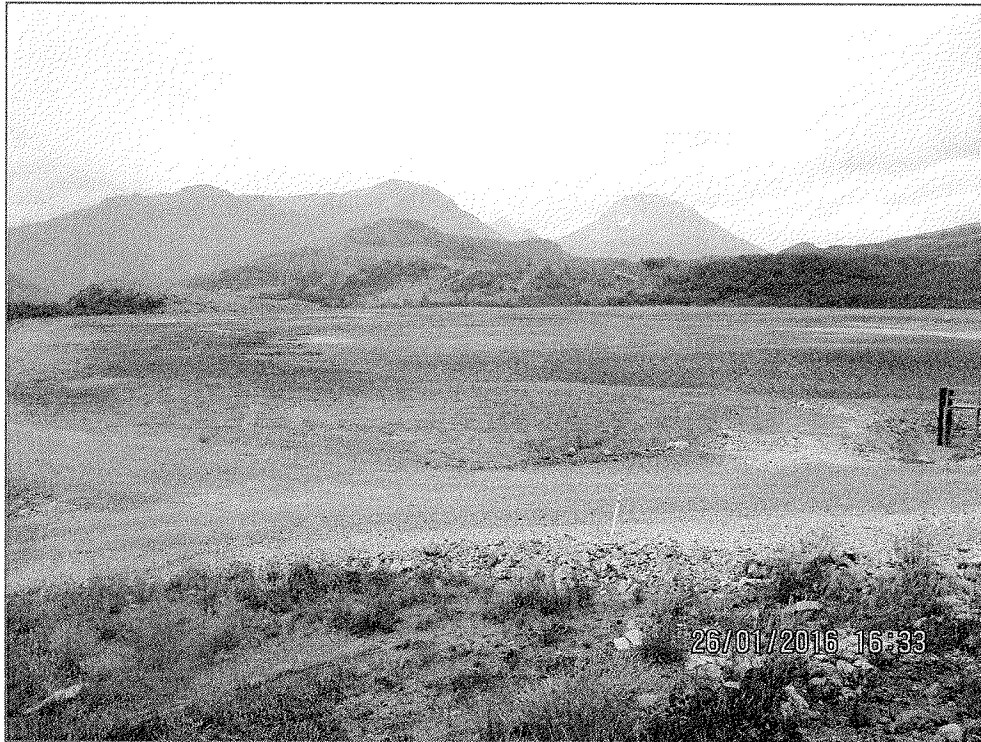
Foto 15. Vista hacia el norte. 26 de enero de 2016.

269467.47 E
5008861.56 S

El promedio de velocidad del viento el 26 de enero fue de 3,1 m/s (11,2 km/hr), con ráfagas de 12,5 m/s (45,0 km/h). Este día no se registraron eventos de emisión de polvo.

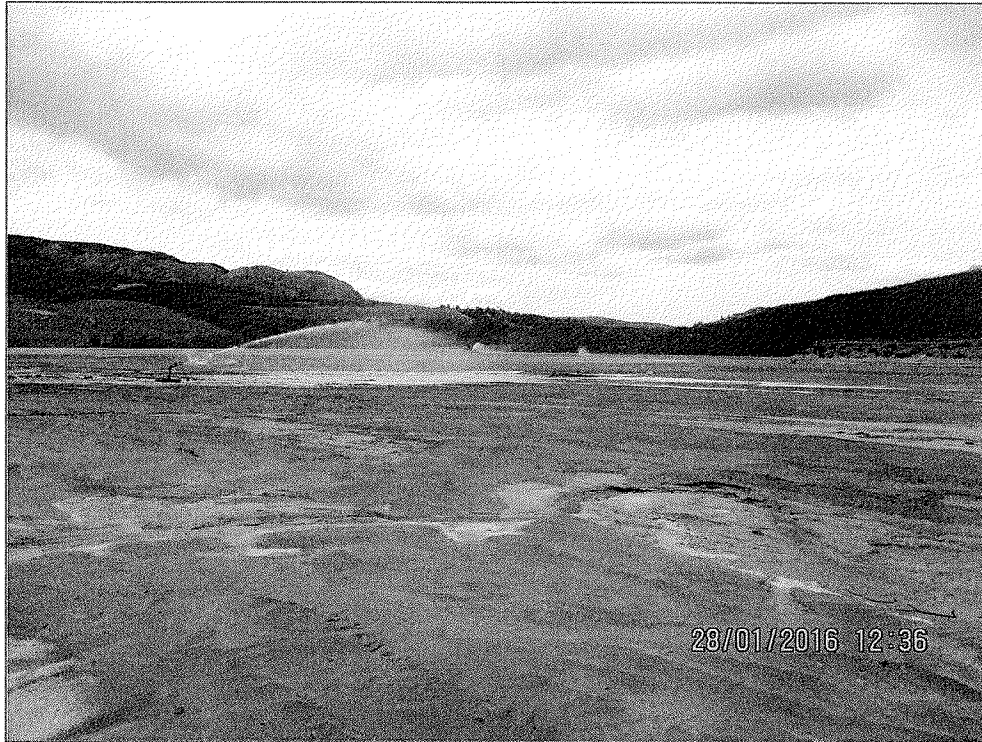
Foto 17. Vista general. 28 de enero de 2016.

269273.55 E
5009121.94 S

El promedio de velocidad del viento el 28 de enero fue de 3,0 m/s (10,8 km/hr), con ráfagas de 10,7 m/s (38,5 Km/h). Este día no se registraron eventos de emisión de polvo.
