Ref.: Resolución Exenta N° 107, Ordena Medidas Provisionales y solicita entrega de Actualización Informe de Plan de Humectación.

**ACTUALIZACION INFORME FINAL
PLAN DE HUMECTACIÓN
TRANQUE DE RELAVES CONFLUENCIA**

Febrero de 2016

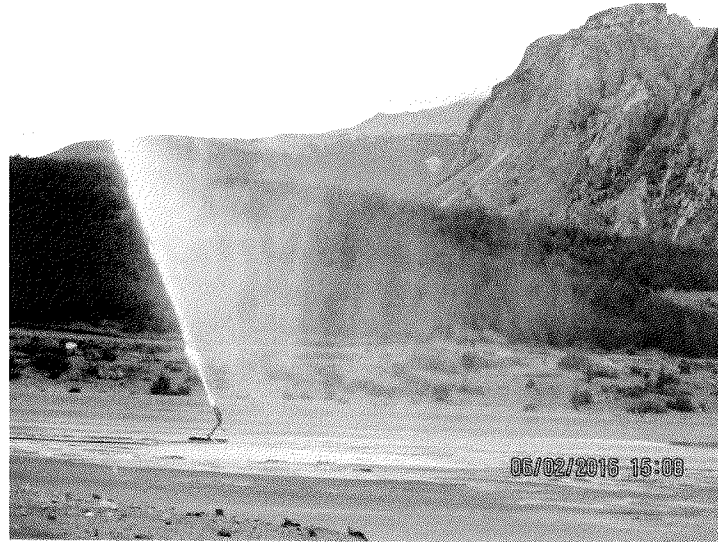
Foto 1. Ejemplo de alcance del aspersor con acción del viento.

No han variado los equipos e instrumentos utilizados, por lo que la respuesta se mantiene igual que en informe final, es decir, la distribución espacial del sistema de humectación es variable debido a que los aspersores se cambian manualmente de posición cuando ya se han regado las zonas ya húmedas. La distancia entre los aspersores es de aproximadamente 100 m y el rango de aspersión varía entre los 8 a 15 metros de longitud dependiendo de la presión que alcance el sistema o si la dirección de riego está a sotavento (ver foto 1). Por otra parte la figura 1 muestra la ubicación de los aspersores a la fecha de la confección del presente informe, los que fueron rotados para humectar otra zona.

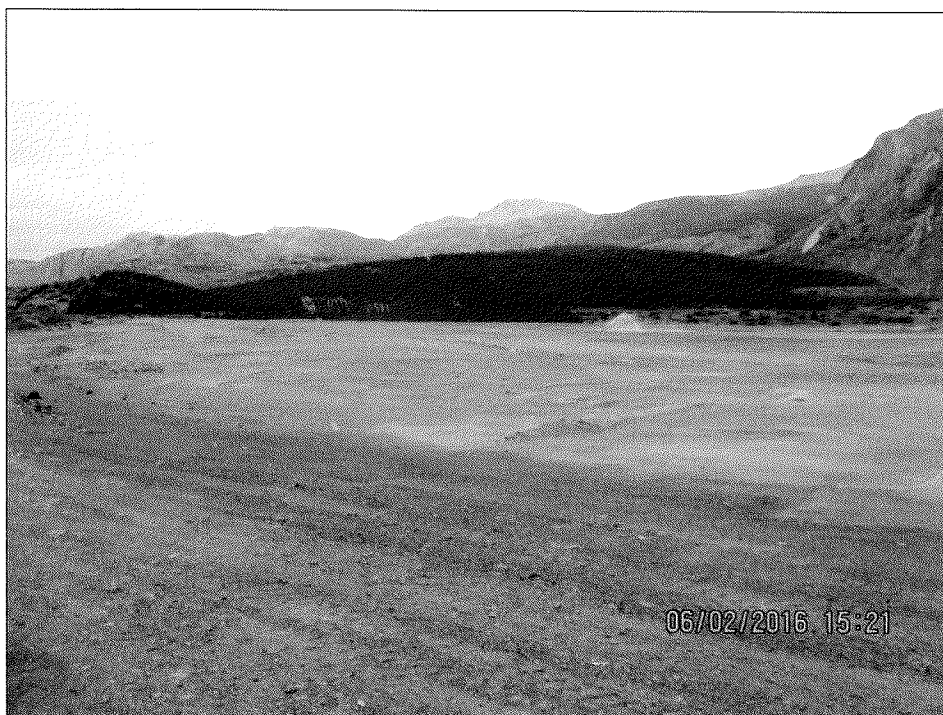
Foto 2. Vista hacia el Sur Este, 06 de Febrero 2016

Aspersor en funcionamiento, no se observa emisión de polvo

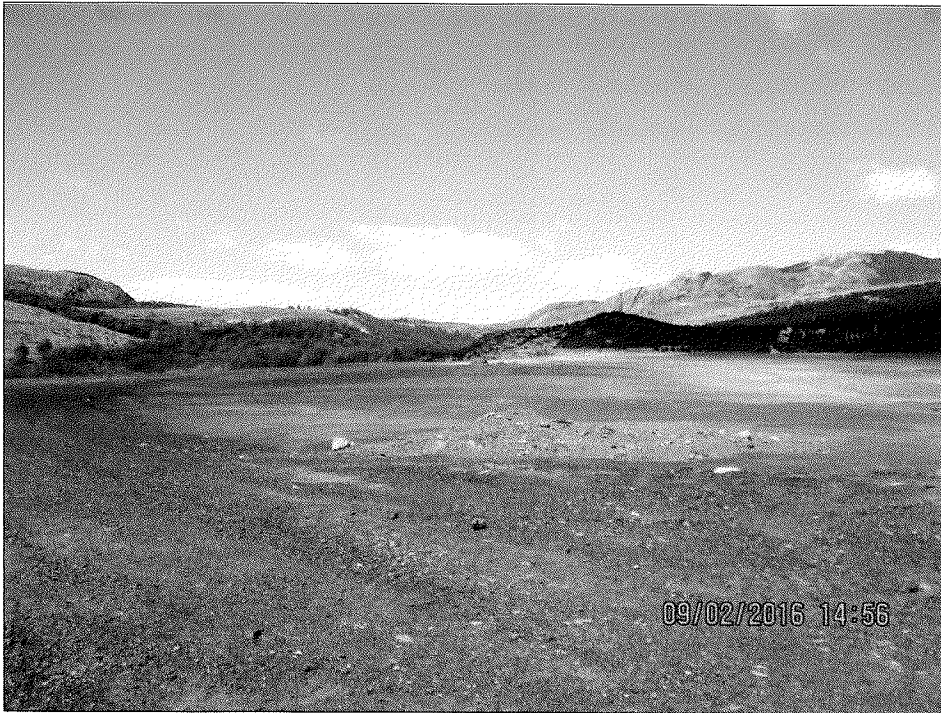
Foto 3. Vista hacia el Este, 09 de Febrero 2016

No se observa emisión de polvo, velocidad del viento en promedio del día fue de 4.3 m/s con máximas de 13.9 m/s (50 km/h)

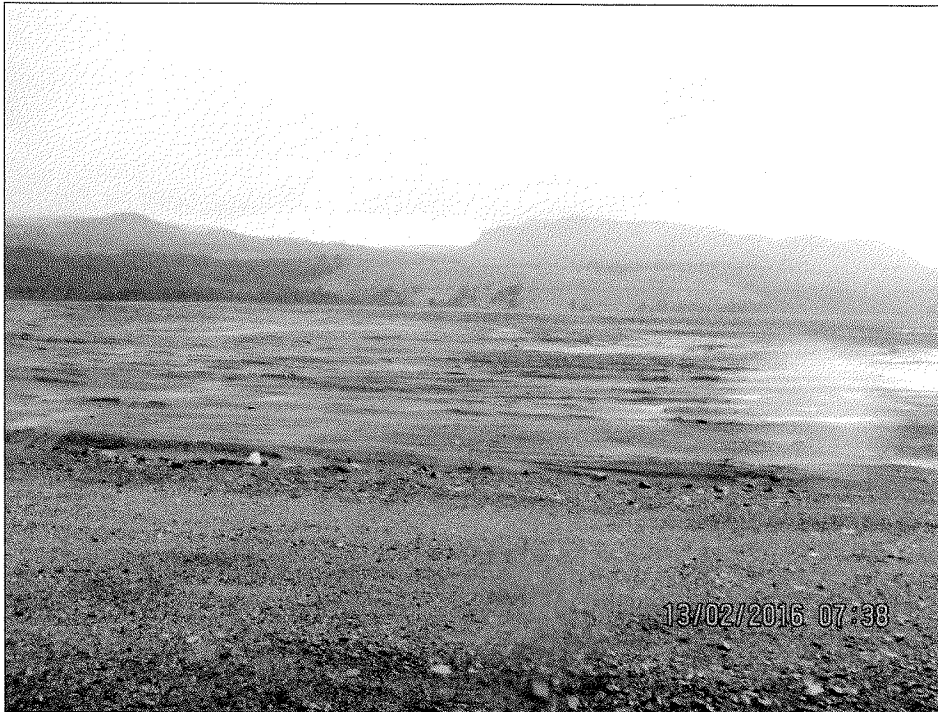
Foto 5. Vista hacia el Nor Este, 13 de Febrero 2016

Abundantes precipitaciones, velocidad promedio viento 6.8 m/s máxima de 22.4 m/s (80 km/h)

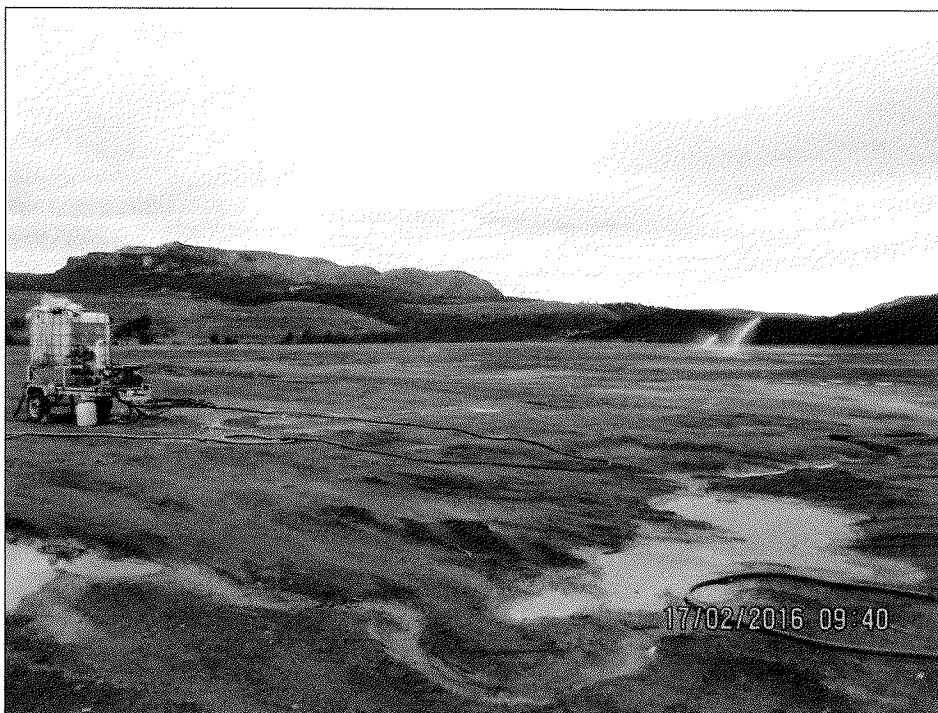
Foto 6. Vista hacia el Este, 17 de Febrero 2016

14.8 mm de precipitación registrados el día anterior, velocidad promedio viento 2.8 m/s máxima de 13 m/s

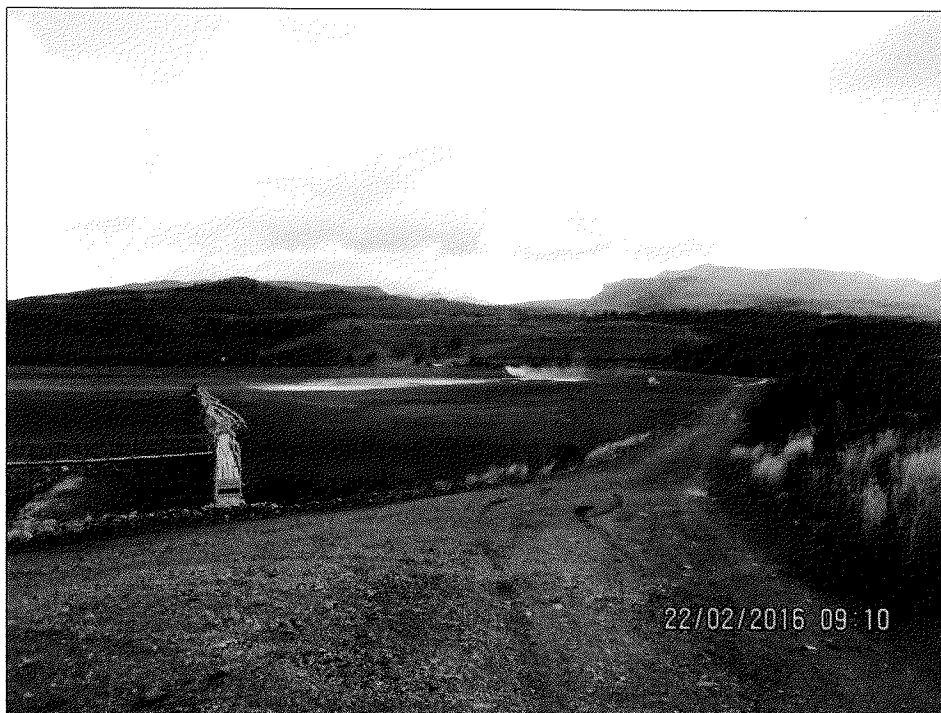
Foto 7. Vista hacia el Nor Este, 22 de Febrero 2016

9.2 mm de precipitación registrados el día anterior, velocidad promedio viento 5.5 m/s máxima de 20.6 m/s (74 km/h) No se evidencia eventos de emisión de polvo.

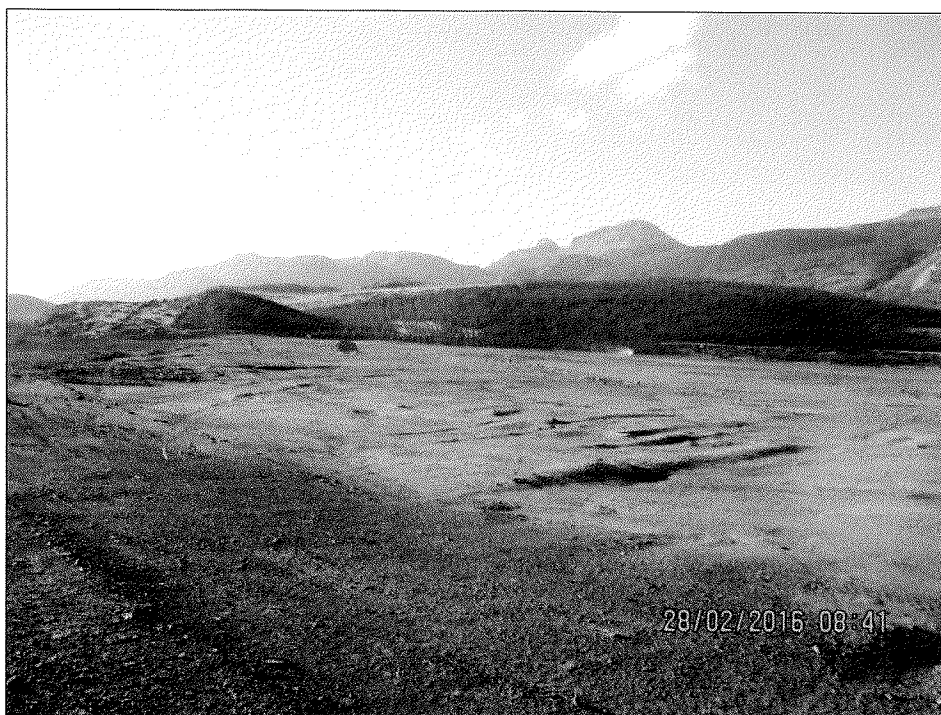
Foto 8. Vista hacia el Sur Este, 28 de Febrero 2016

Aspersor en funcionamiento, no se evidencian eventos de emisión de polvo, el promedio de velocidad de viento día es de 4 m/s, con una máxima de 13.9 m/s)
