Ref.: Respuesta a Resolución Exenta N°968, Ordena Medidas Provisionales.

Sociedad Contractual Minera El Toqui

**PLAN DE HUMECTACIÓN
TRANQUE DE RELAVES CONFLUENCIA**

Noviembre de 2016

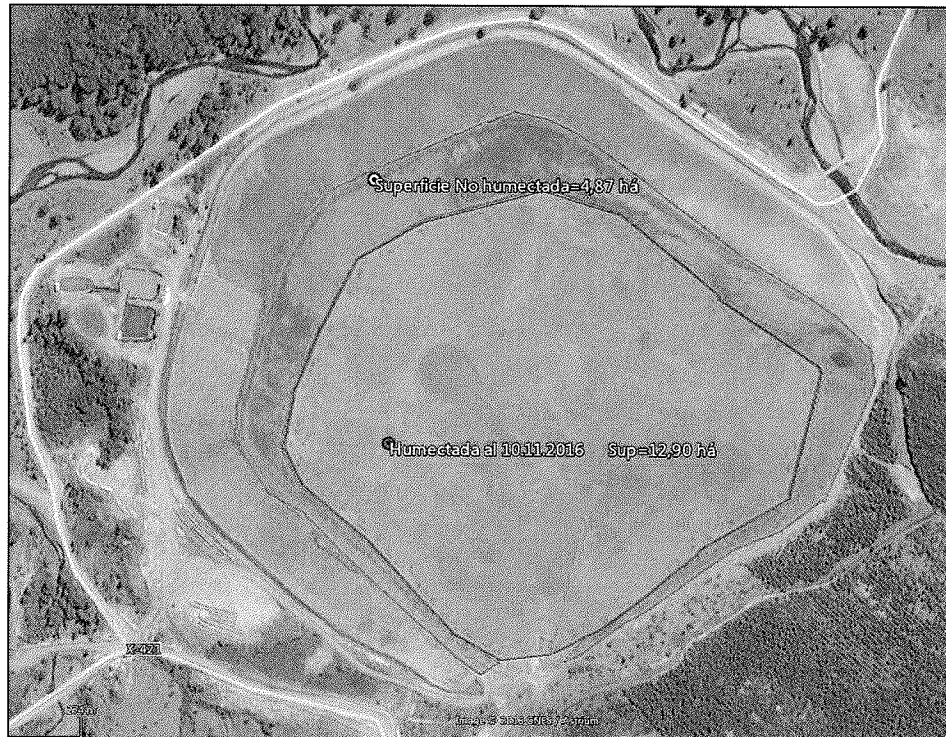
Figura 1. Superficie humectada por efecto de las precipitaciones.

A la fecha de entrega del presente informe, la cubeta del tranque Confluencia se encuentra humectada aproximadamente en 12,9 hectáreas, esto producto de las precipitaciones ocurridas entre el jueves 3 y domingo 6 de noviembre de 2016, evento meteorológico que en la zona de Alto Mañihuales alcanzó una precipitación total de 167 mm en cuatro días.

La figura siguiente, muestra en color azul, el área que actualmente se encuentra humectada de forma natural.

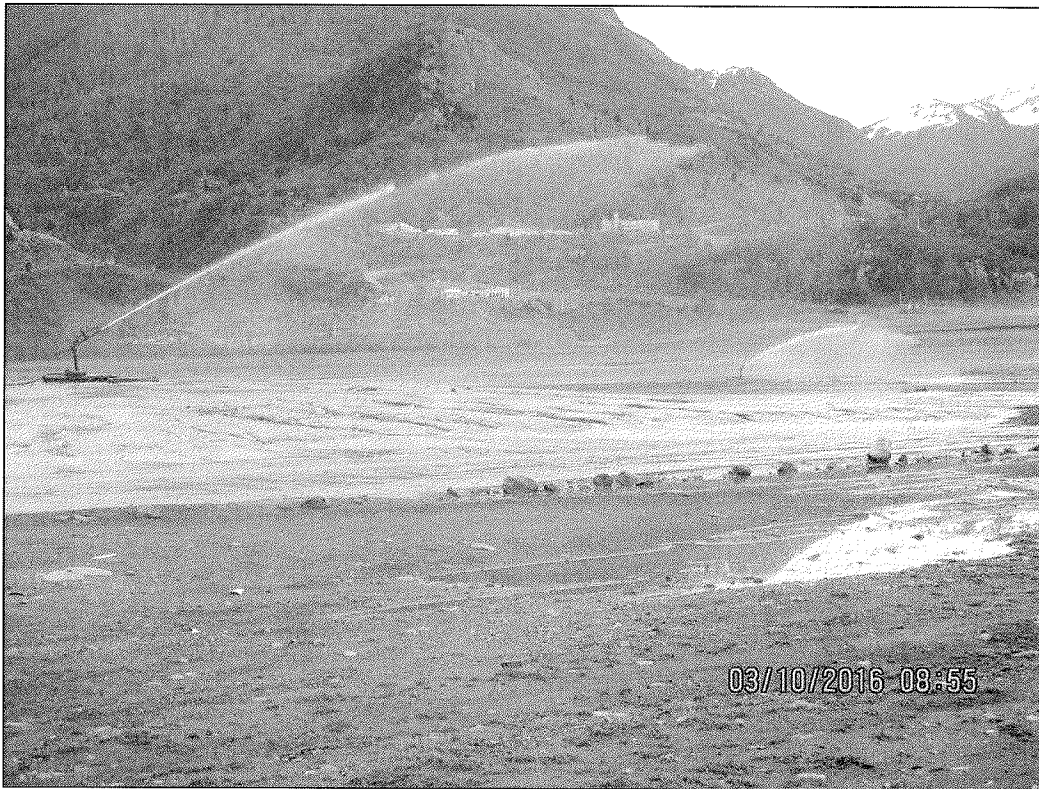
Foto 1. Ejemplo de alcance del aspersor.

La distribución espacial del sistema de humectación es variable debido a que los aspersores se cambian manualmente de posición cuando ya se ha logrado la humectación por riego. La distancia entre los aspersores es de aproximadamente 100 m y el rango de aspersion varía entre los 8 a 15 metros de longitud dependiendo de la presión que alcance el sistema o si la dirección de riego está a sotavento (ver foto 1). El criterio utilizado para reubicar los aspersores es rotarlos cuando ya se encuentra suficientemente humectada la zona donde el aspersor ha regado. La ubicación de los aspersores a la fecha de la elaboración del presente informe se aprecia en la figura 2. Con respecto a los equipos móviles, cabe señalar que éstos tienen una distribución espacial variable, pudiendo ubicarse en cualquier punto de la cubeta.

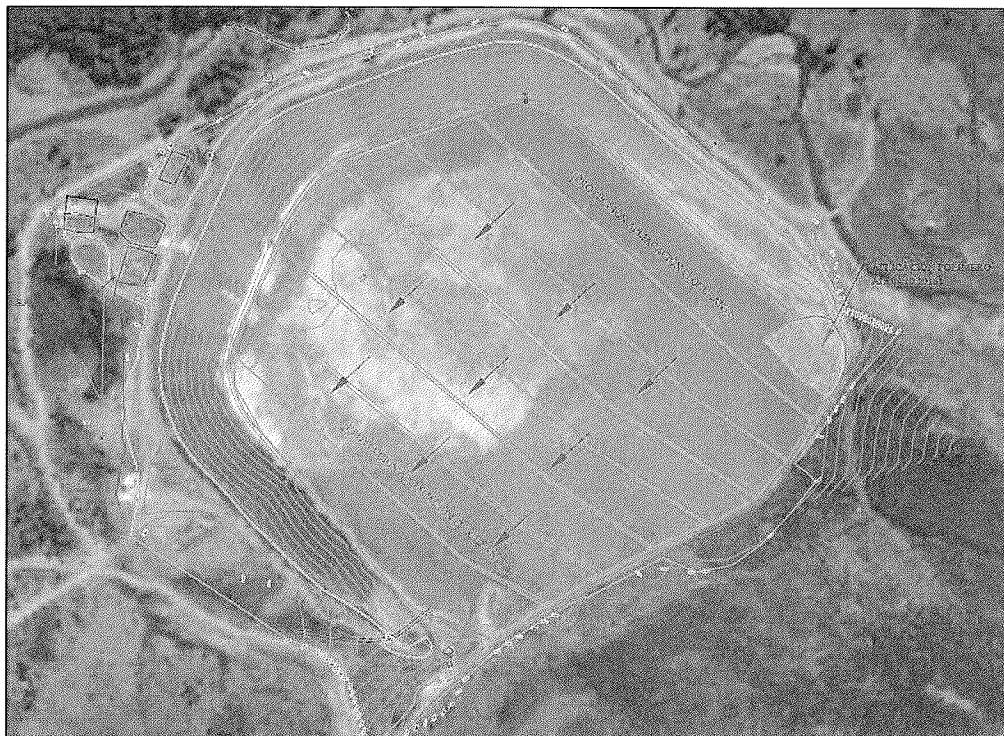
Figura 4. Plan de proyección de aplicación de floculante.

Los criterios de aplicación de la medida están condicionados por el plan de aplicación de floculante para el periodo 2016 - 2017, que será mediante parcelas humectadas en dirección hacia el estribo sur. No obstante, se considera que en el caso de existir un evento de emisión de polvo en algún punto del tranque, se reforzará la aplicación en el sector involucrado con el floculante usando el carro hidrosiembra.

A la fecha de entrega del presente informe, se puede establecer que el Plan de Humectación se encuentra implementado. En los meses siguientes, se irá avanzando en la elaboración de las parcelas de humectación como se muestra en la figura 4. Actualmente el avance en el periodo 2016-2017, es de 5,07 hectáreas.

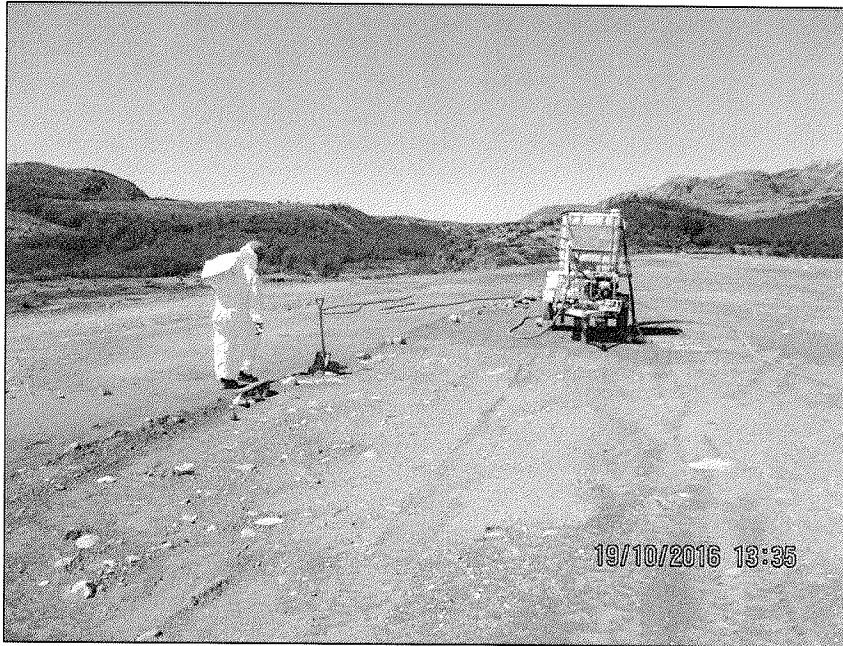
Foto 4. Vista hacia el este. 19 de octubre, 2016.

Preparación de
carguío de
floculante.

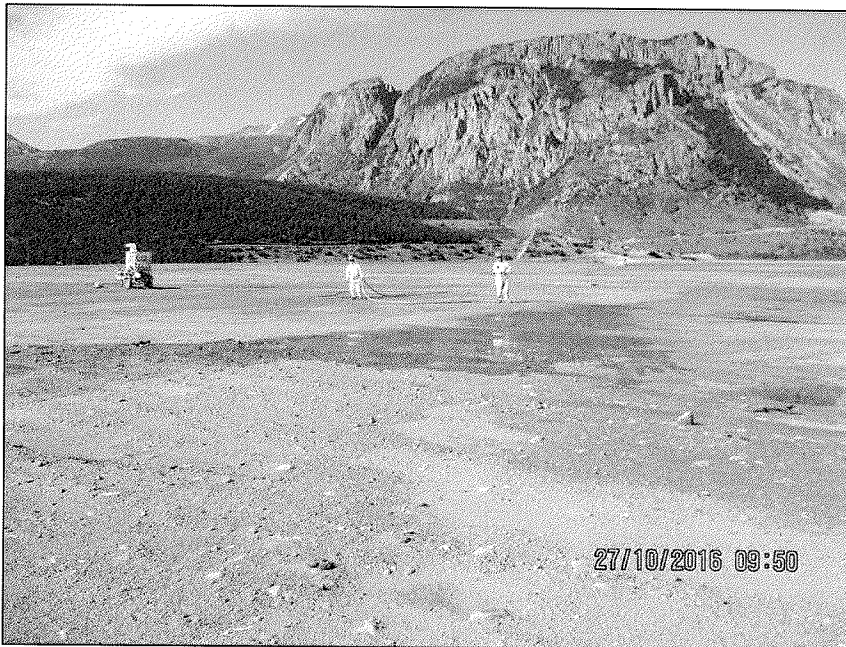
Foto 5. Vista hacia el sureste. 27 de octubre, 2016.

Equipo de
trabajadores
realizando riego con
floculante.

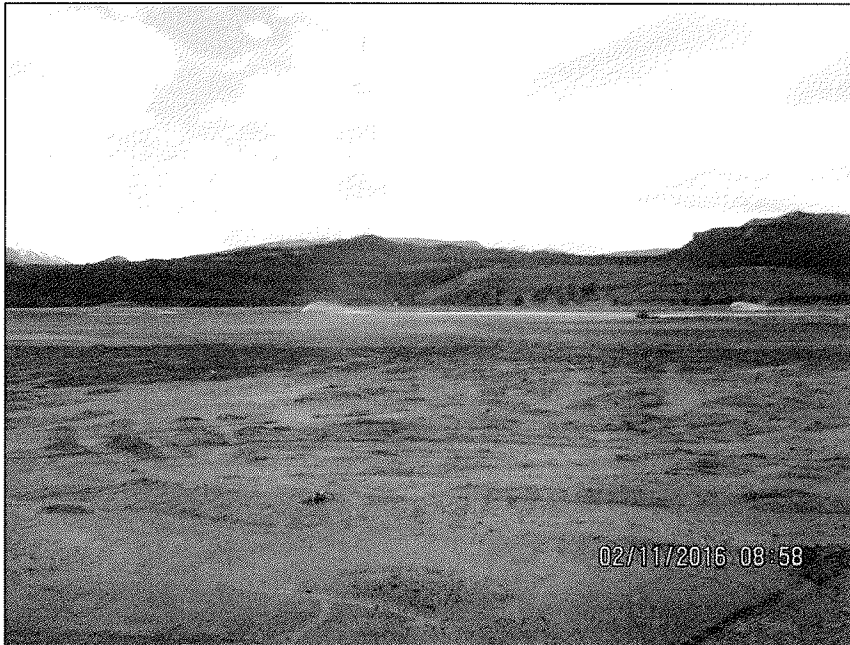
Foto 6. Vista hacia el noreste. 02 de noviembre, 2016.

Aspersores en funcionamiento, no se observa emisión de polvo.

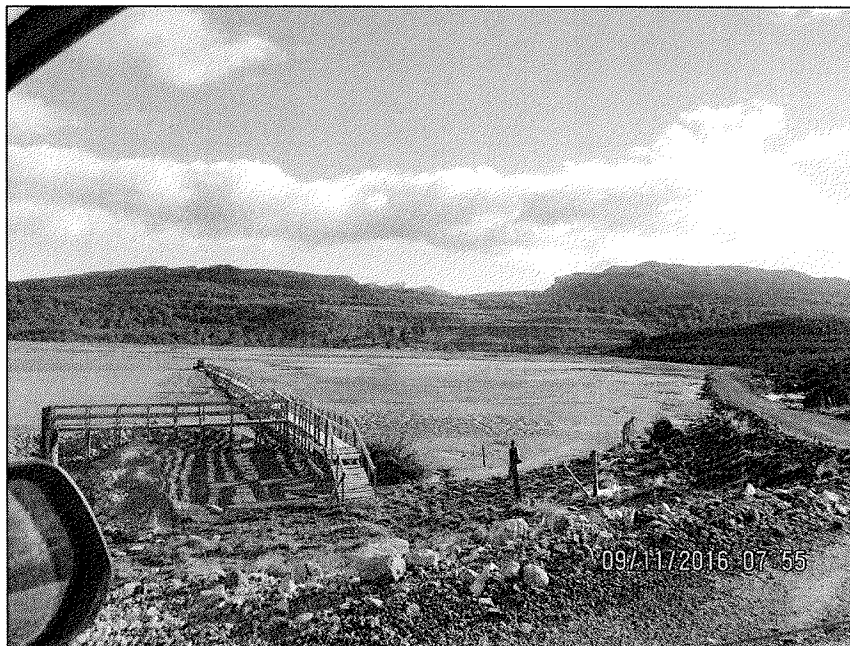
Foto 7. Vista hacia el norte. 9 de noviembre, 2016.

Evidencia de cubeta humectada sin presencia de polvo
