**Ref.: Respuesta a Resolución Exenta N°1165, Ordena Medidas Provisionales.**

**Sociedad Contractual Minera El Toqui**

**PLAN DE HUMECTACIÓN  
TRANQUE DE RELAVES CONFLUENCIA**

**Enero, 2017.**

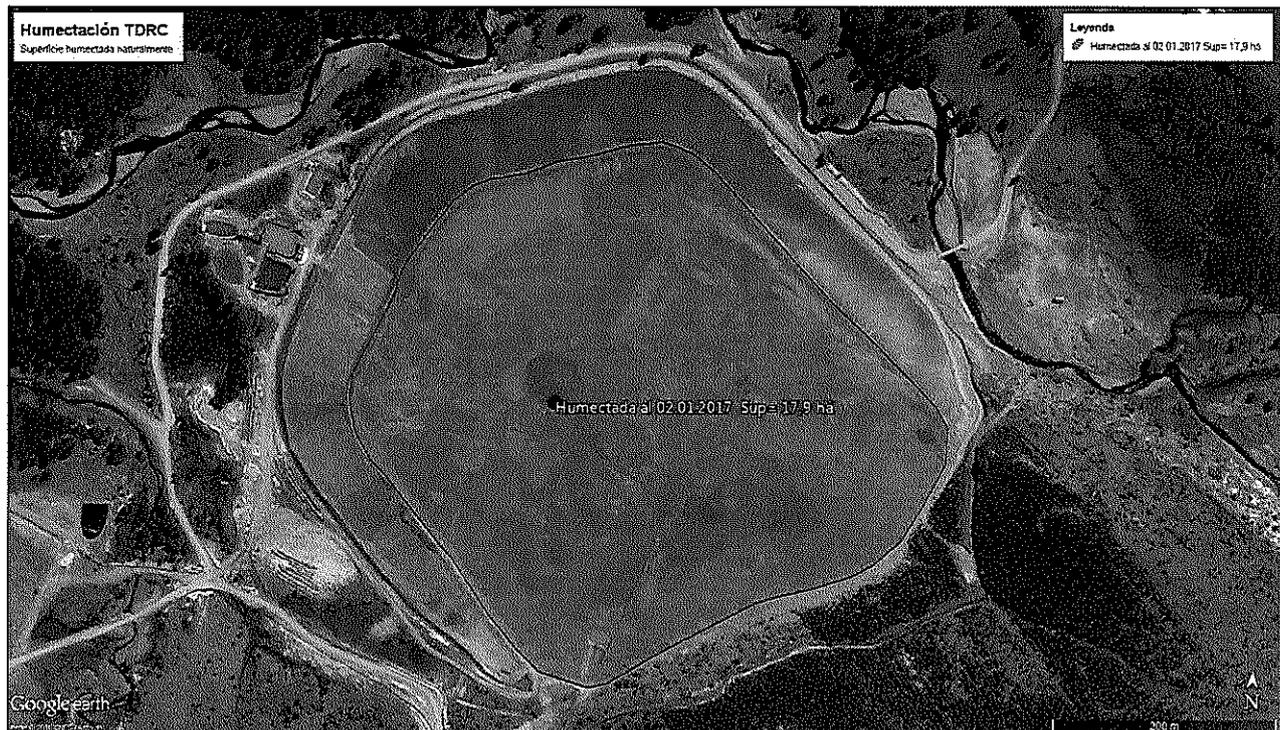
Figura 1. Superficie humectada por efecto de las precipitaciones.

A la fecha de entrega del presente informe, la cubeta del tranque Confluencia se encuentra humectada naturalmente en un 100%, es decir, aproximadamente 18 hectáreas, esto producto del aumento de las precipitaciones durante el mes de diciembre 2016 y principio del mes de enero de 2017.

La figura siguiente, muestra en color azul, el área que actualmente se encuentra humectada de forma natural.

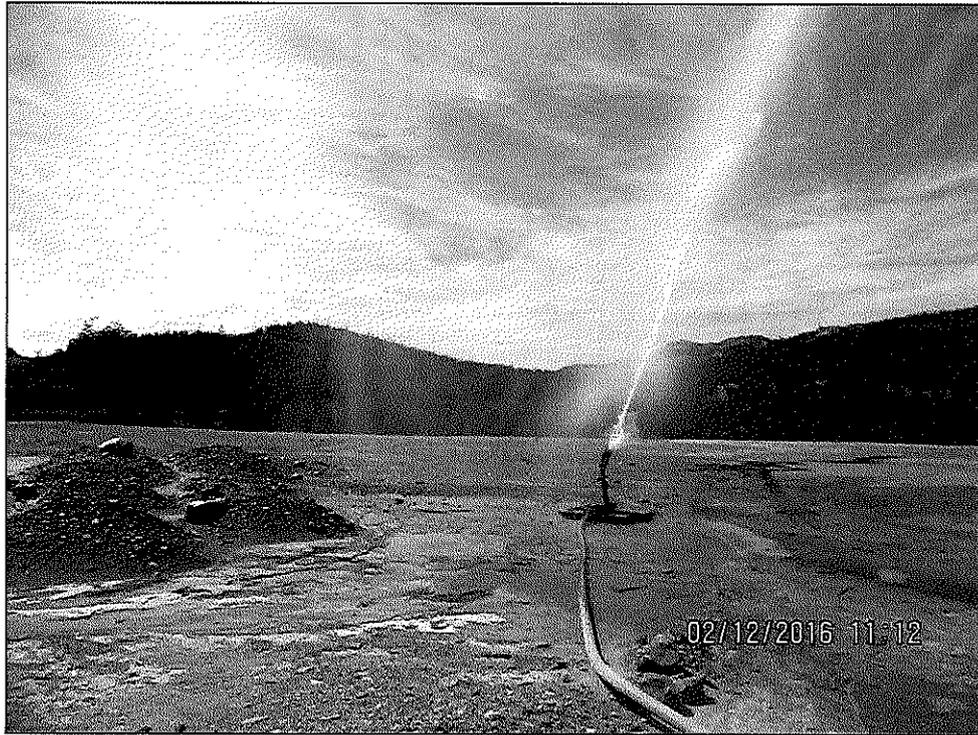
Foto 1. Ejemplo de alcance del aspersor.

La distribución espacial del sistema de humectación es variable debido a que los aspersores se cambian manualmente de posición cuando ya se ha logrado la humectación por riego. La distancia entre los aspersores es de aproximadamente 100 m y el rango de aspersión varía entre los 8 a 15 metros de longitud dependiendo de la presión que alcance el sistema o si la dirección de riego está a sotavento (ver foto 1). El criterio utilizado para reubicar los aspersores es rotarlos cuando ya se encuentra suficientemente humectada la zona donde el aspersor ha regado. La ubicación de los aspersores a la fecha de la elaboración del presente informe se aprecia en la figura 2.

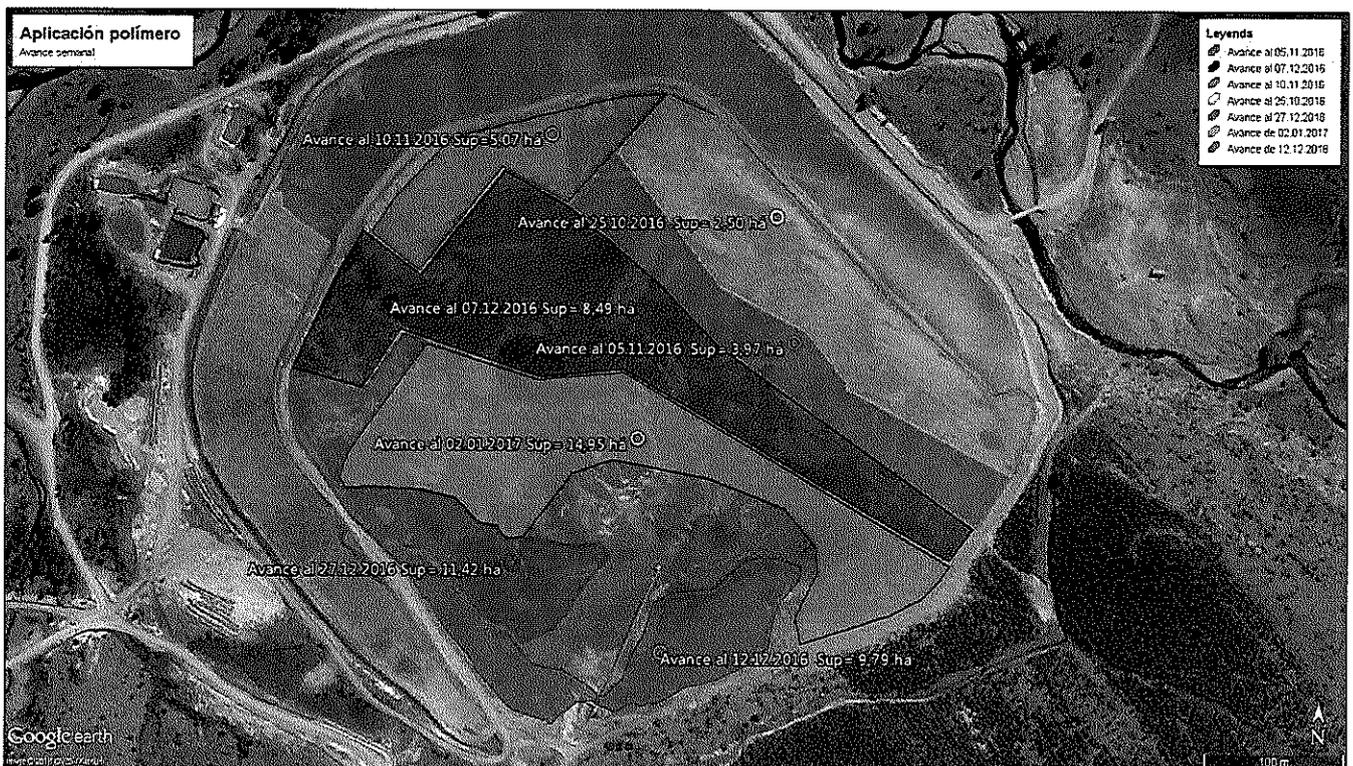
**Figura 3. Avance de los trabajos de aplicación de floculante para control de polvo.**

Con los equipos móviles y los aspersores, se puede cubrir o alcanzar todas las áreas que no cuentan con humectación natural. En el caso de los aspersores, el propósito es ir rotándolos para abarcar mayor superficie. Es importante mencionar que los aspersores se detienen cuando se inicia el proceso de rotación. Sin embargo, y sin desmedro de la utilidad de los aspersores, la aplicación de floculante es el principal método de control de emisión de polvo, debido a la película sólida que se forma en la superficie una vez que se seca el floculante, que impide el arrastre de polvo por el viento.

Actualmente el avance en la humectación con floculante al día 03 de enero de 2017, es de aproximadamente 15 hectáreas.

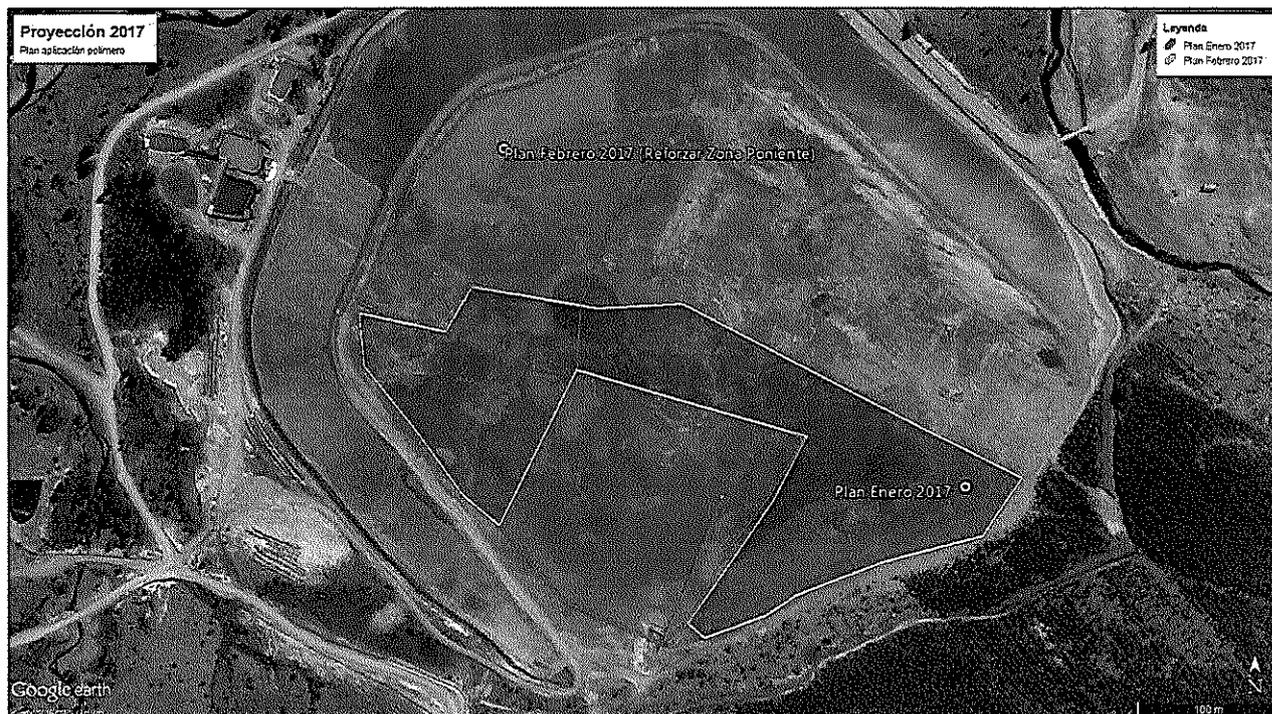
Figura 4. Plan de proyección de aplicación de floculante año 2017.

No obstante, una vez cubierta la totalidad de la superficie del tanque con la solución agua-floculante, se reiniciará nuevamente la aplicación de manera de reforzar la medida de control de polvo. En la figura 4 se observa el plan de re-aplicación para el año 2017.

A la fecha de entrega del presente informe, se puede establecer que el Plan de Humectación se encuentra implementado. En los meses siguientes, se irá avanzando en la elaboración de las parcelas de humectación como se muestra en la figura 4. Actualmente el avance en el periodo 2016-2017, es de 14,95 hectáreas.

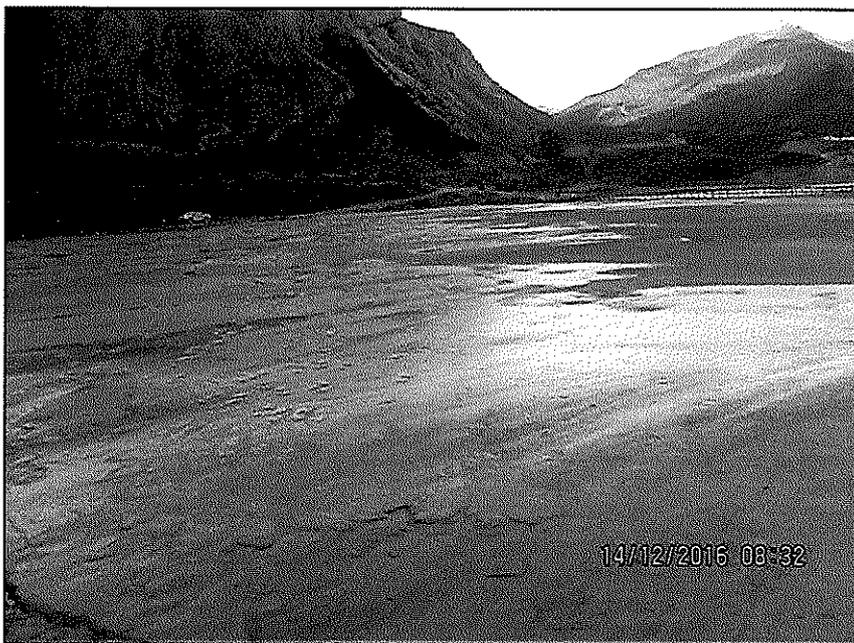
Foto 4. Vista hacia el sur. 14 de diciembre, 2016.

Sector del estribo norte del tranque, humectado con solución agua-floculante.

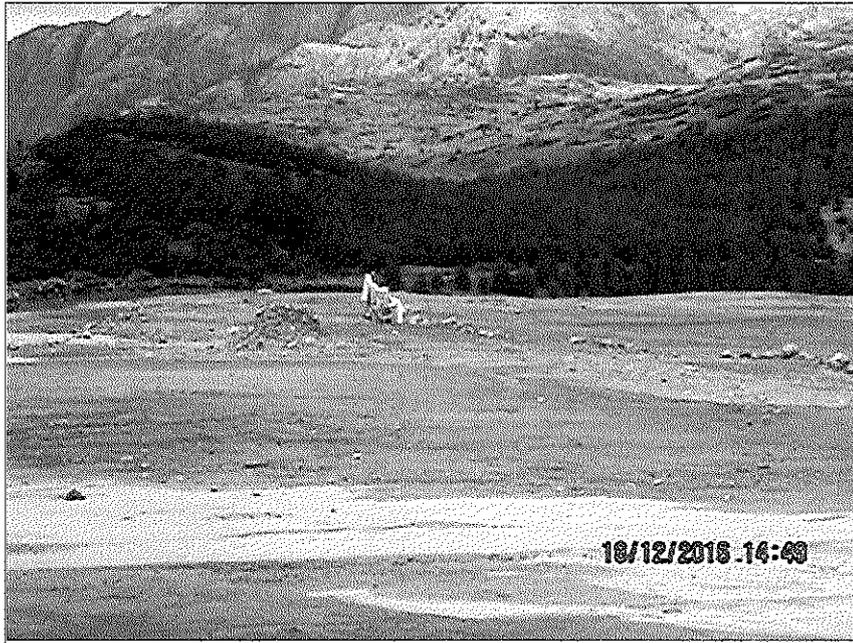
Foto 5. Vista hacia el este. 18 de diciembre, 2016.

Preparación carro  
hidrosiembra por  
equipo de  
trabajadores.

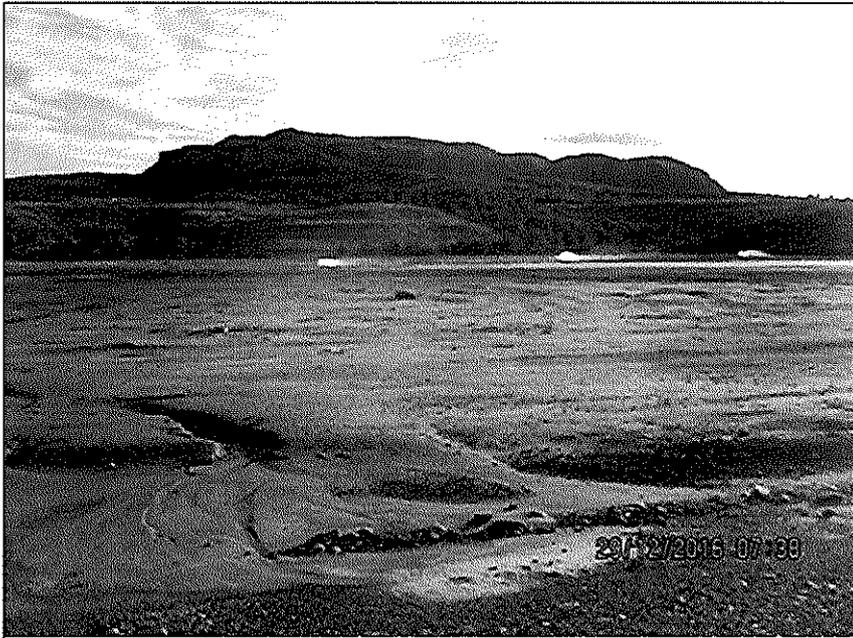
Foto 6. Vista hacia el oeste. 29 de diciembre, 2016.

Aspersores en  
funcionamiento, no  
se observa emisión  
de polvo.

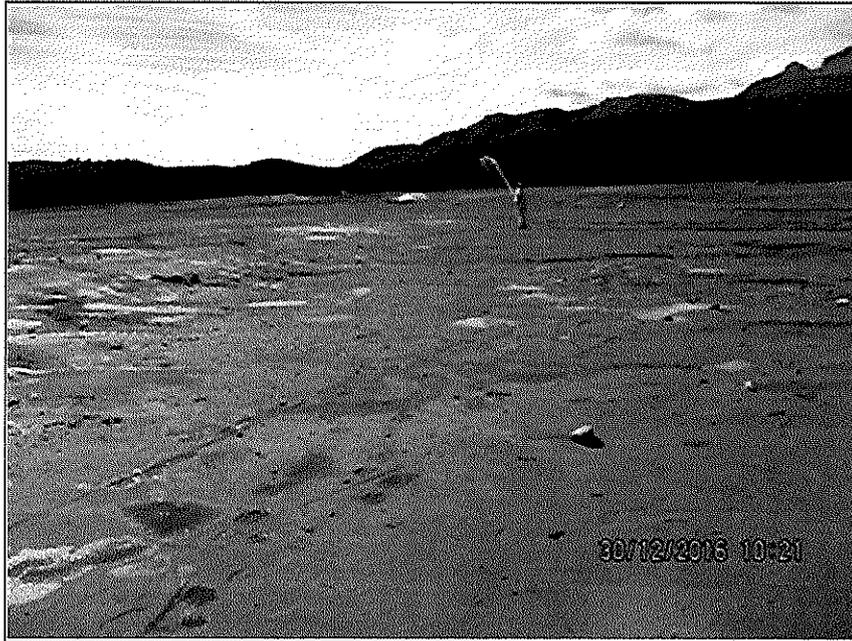
Foto 7. Vista hacia el noreste. 30 de diciembre, 2016.

Trabajo de Humectación con hidrosiembra.

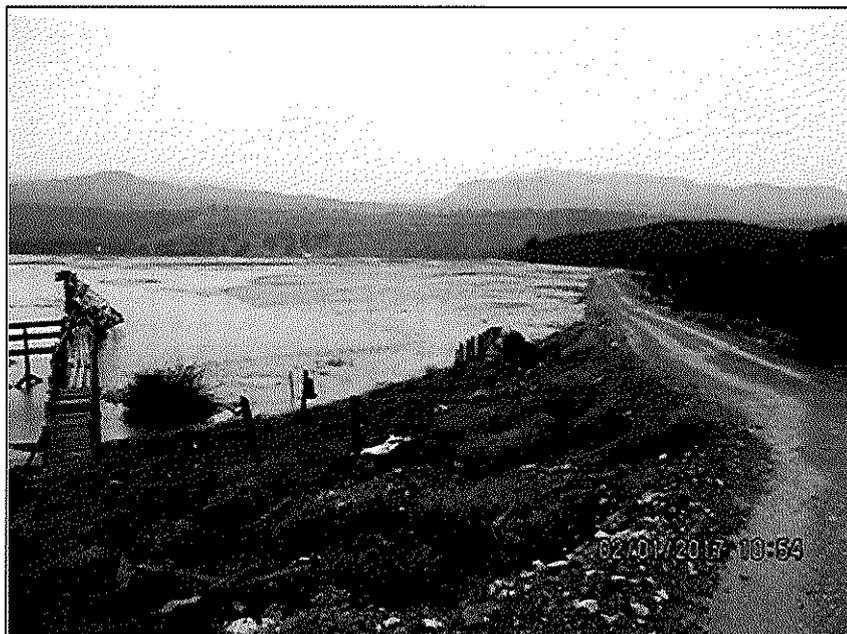
Foto 8. Vista hacia el norte. 02 de enero, 2017.

Superficie completamente humectada por efecto de las precipitaciones.
