**Ref.: Respuesta a Resuelvo Primero, punto 2), de la Resolución Exenta N°18 del 12 de enero de 2017**

**Sociedad Contractual Minera El Toqui**

**PLAN DE HUMECTACIÓN  
TRANQUE DE RELAVES CONFLUENCIA**

**Febrero, 2017.**

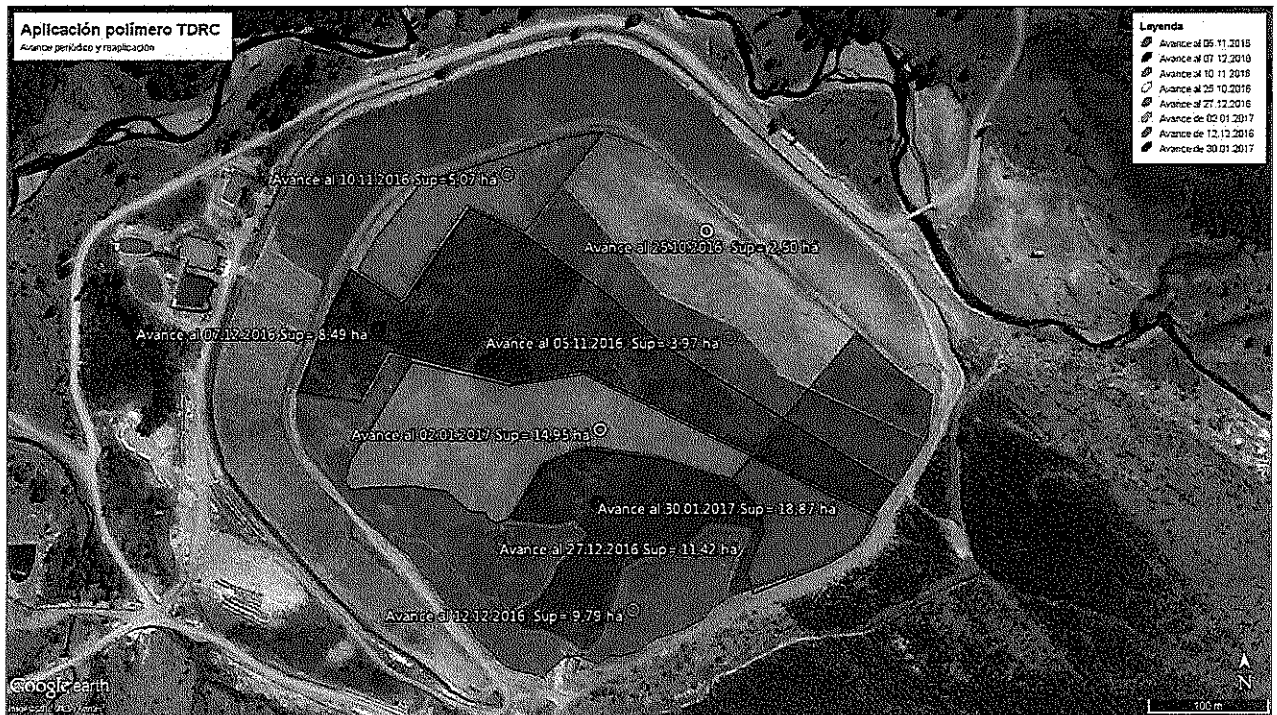
**Figura 3. Avance de los trabajos de aplicación de floculante para control de polvo.**

Actualmente el avance en la humectación con floculante al día 30 de enero de 2017, ha cubierto la totalidad de la cubeta del tranque 18 hectáreas, es decir, el 100 % . La figura 3 muestra la representación gráfica de esta condición.

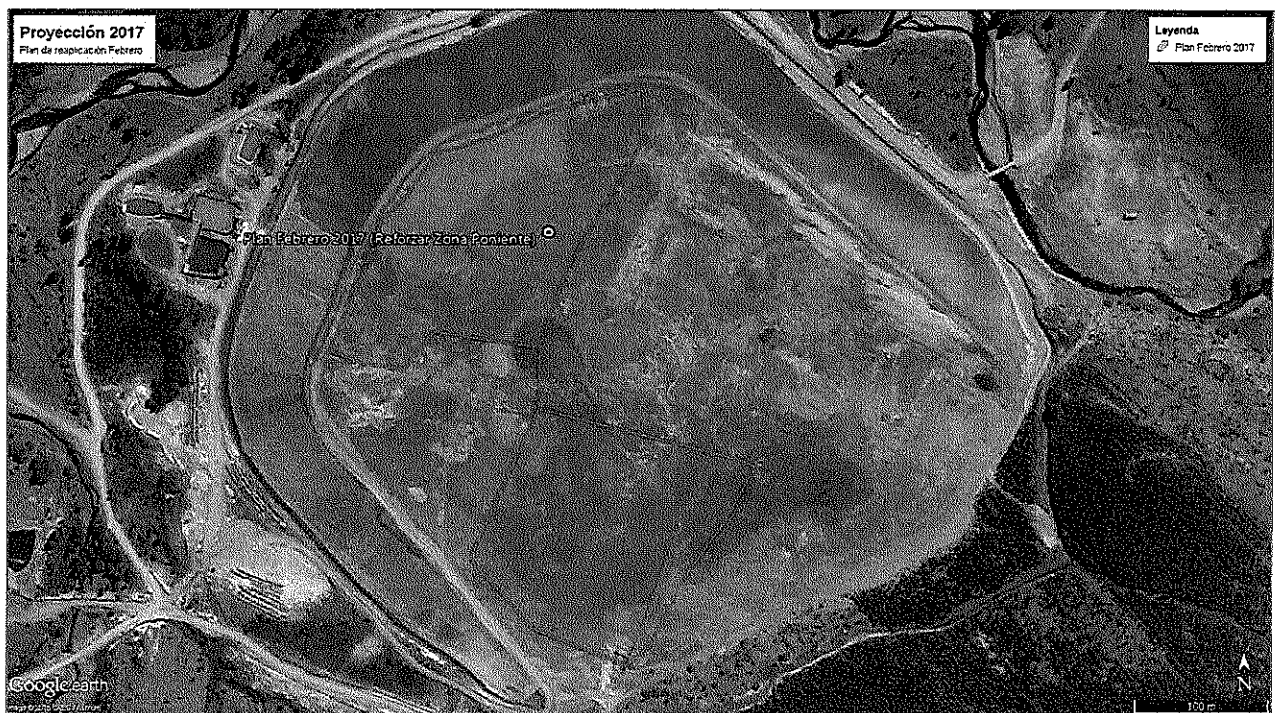
**Figura 4. Plan de proyección de aplicación de floculante año 2017.**

Los criterios de aplicación de la medida están condicionados por el plan de aplicación de floculante para el periodo 2016 - 2017, que será mediante parcelas humectadas en dirección hacia el estribo sur. No obstante, se considera que en el caso de existir un evento de emisión de polvo en algún punto del tranque, se reforzará inmediatamente la aplicación en el sector involucrado con el floculante usando el carro hidrosiembra. En la figura 4 se observa el plan de re-aplicación para el año 2017.

A la fecha de entrega del presente informe, se puede establecer que el Plan de Humectación se encuentra implementado. En los meses siguientes, se continuará con la re aplicación de floculante en parcelas como se muestra en la figura 4. Actualmente el avance es de 18 hectáreas.

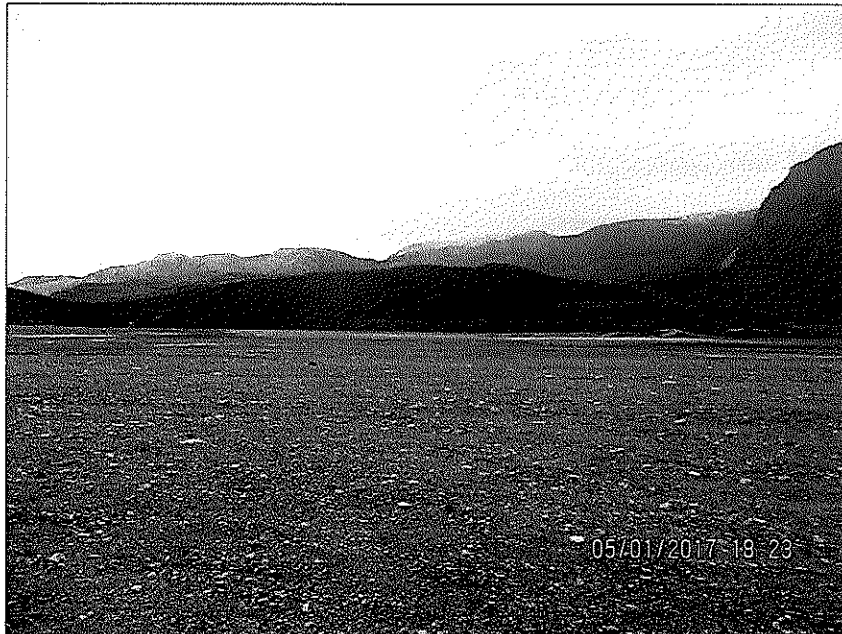
Foto 1. Vista hacia el sureste 05 de Enero, 2017.

Sector del estribo norte del tranque, humectado con solución agua-floculante, sin evidencia de arrastre eólico.

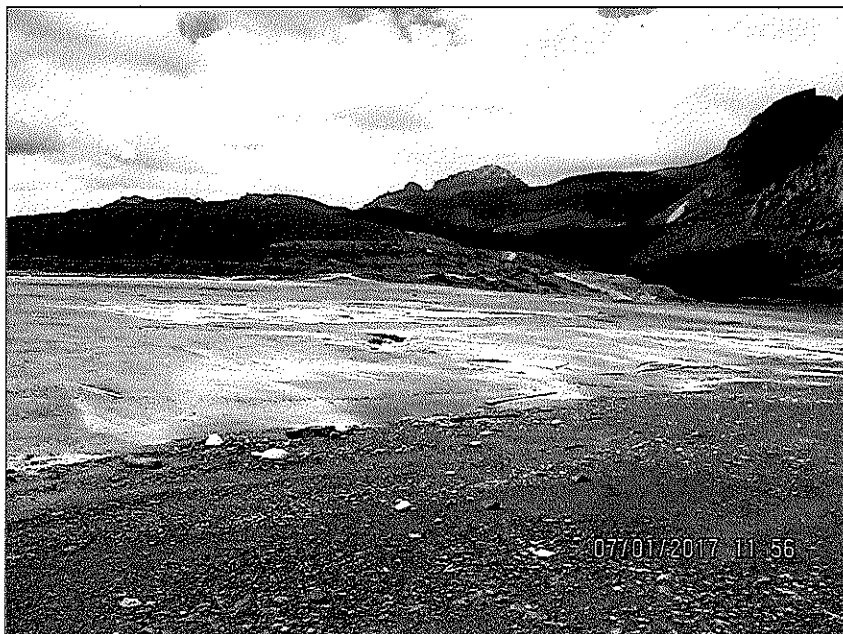
Foto 2. Vista hacia el sureste. 07 de Enero, 2017.

Sector estribo oeste de tranque, pintado con floculante, no se observa evidencia de Polvo

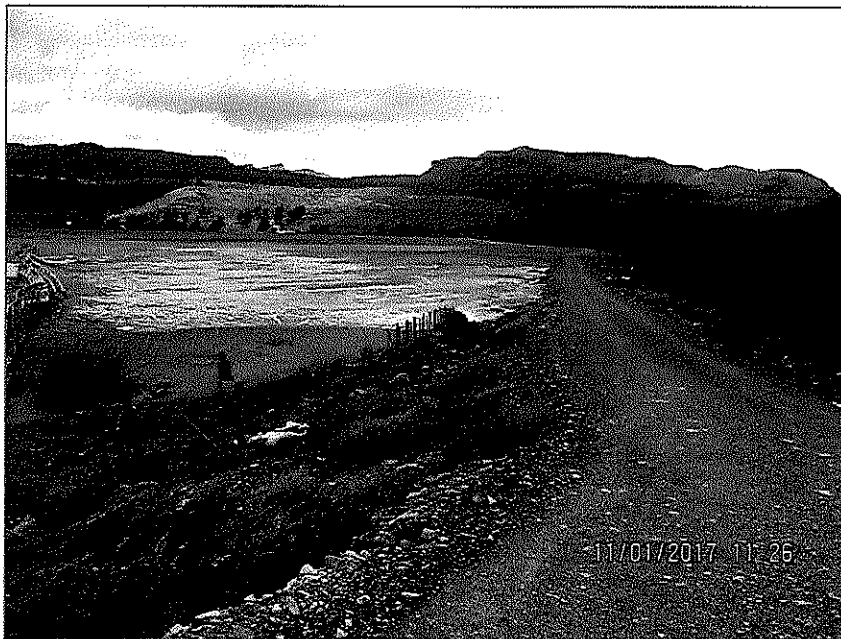
Foto 3. Vista hacia el Noreste. 11 de Enero, 2017.

Cubeta de tranque se observa humectada, no se observa emisión de polvo.

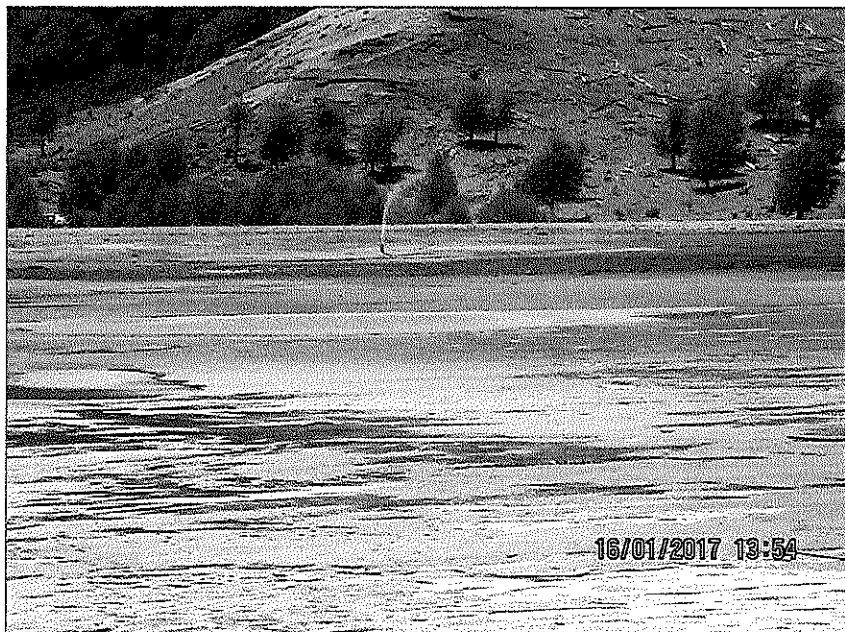
Foto 6. Vista hacia el norte. 16 de enero, 2017.

Superficie humectada por efecto de las precipitaciones, funcionamiento de aspersor

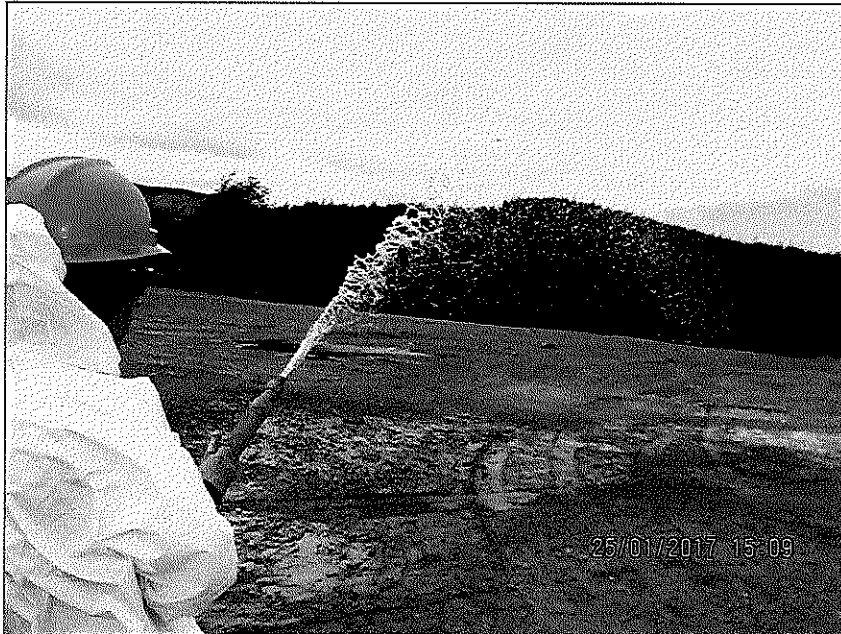
Foto 7. Vista hacia el noreste. 25 de enero, 2017.

Trabajo de  
Aplicación de  
floculante,

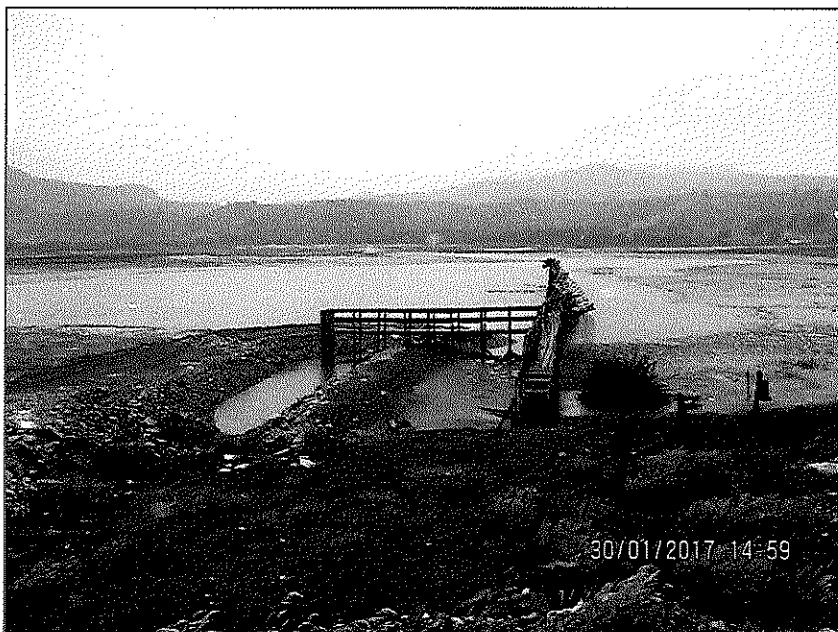
Foto 8. Vista hacia el norte. 30 de enero, 2017.

Superficie  
completamente  
humectada por  
efecto de las  
precipitaciones,
