INFORME TÉCNICO DE FISCALIZACIÓN AMBIENTAL

Medidas Provisionales

AES GENER S.A. – ALTO MAIPO

DFZ-2018-771-XIII-RCA-EI

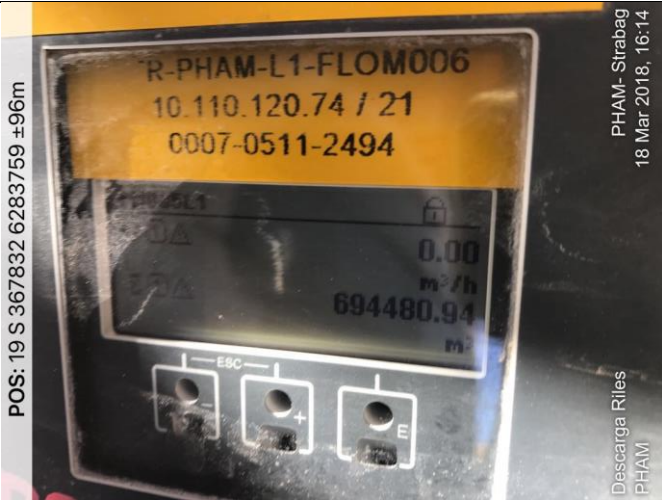
Fotografía 1	Fotografía 2
Fecha: 18 de marzo de 2018	Fecha: 08 de abril de 2018
Descripción del medio de prueba: Fotografía presentada por el titular en el Reporte del día 19 de marzo de 2018, representativa del flujómetro de la PTR del sector L1	Descripción del medio de prueba: Fotografía presentada por el titular en el Reporte del día 09 de abril de 2018, representativa del flujómetro de la PTR del sector L1

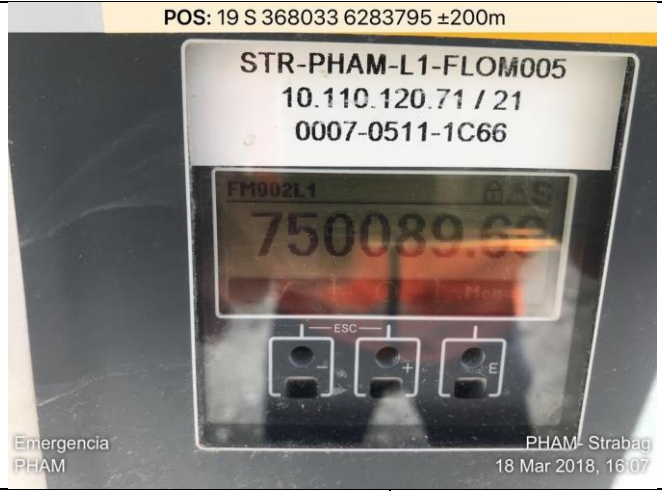
Fotografía 3	Fotografía 4
Fecha: 18 de marzo de 2018	Fecha: 08 de abril de 2018
Descripción del medio de prueba: Fotografía presentada por el titular en el Reporte del día 19 de marzo de 2018, representativa del flujómetro de la descarga de emergencia desde sector L1.	Descripción del medio de prueba: Fotografía presentada por el titular en el Reporte del día 09 de abril de 2018, representativa del flujómetro de la descarga de emergencia desde sector L1

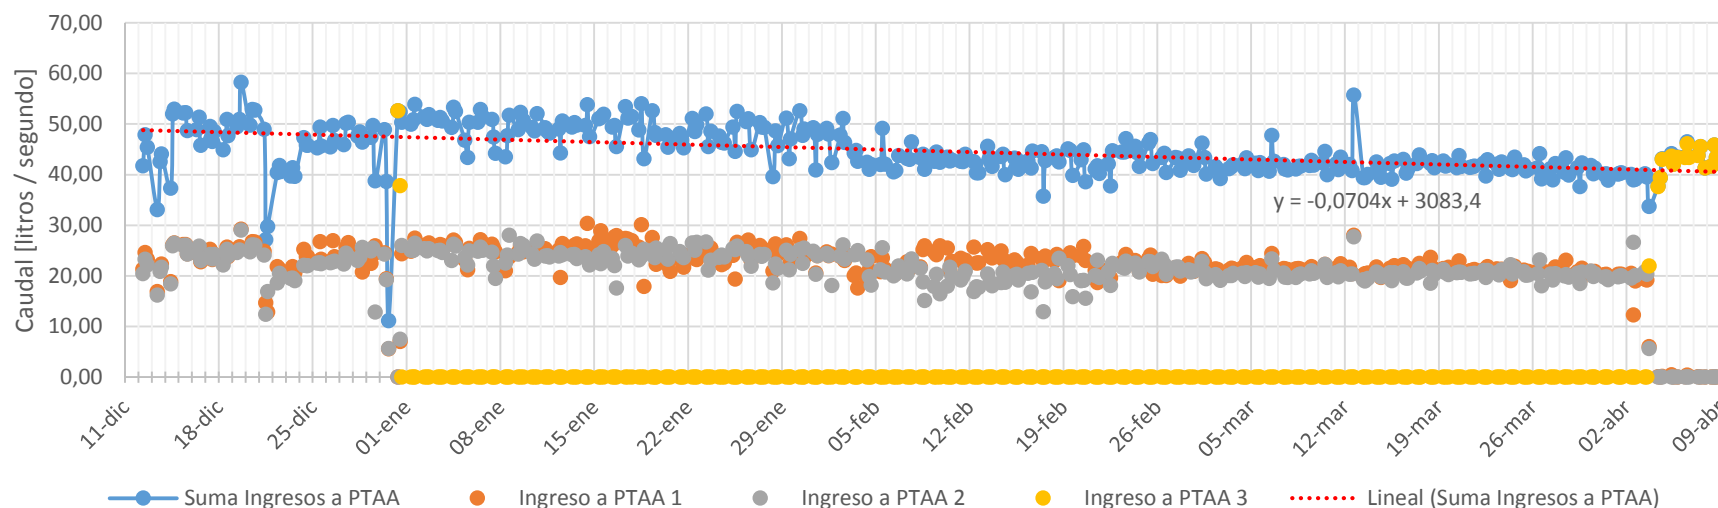
Gráfico 1.

Descripción del medio de prueba: Caudal de Aguas de Infiltración ingresados a las PTAA's ubicada en sector Las Lajas, Túnel L1.

En consideración a los hechos constatados se puede acreditar que se verifica la conformidad a la materia relevante objeto de la fiscalización. Adicionalmente se destaca que los promedios semanales de los caudales ingresados a las Plantas de Tratamiento de Aguas afloradas, provenientes del interior del túnel L1, han disminuido en comparación con los promedios de caudales reportados en los periodos previos.
