INFORME TÉCNICO DE FISCALIZACIÓN AMBIENTAL

Medidas Provisionales Pre-Procedimentales

VERTEDERO OSORNO

DFZ-2023-7-X-MP

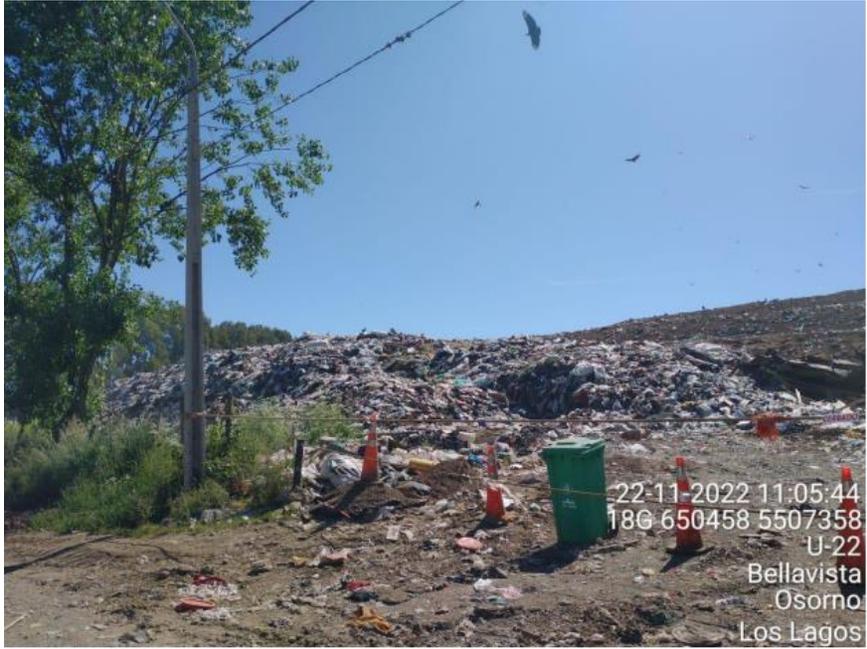
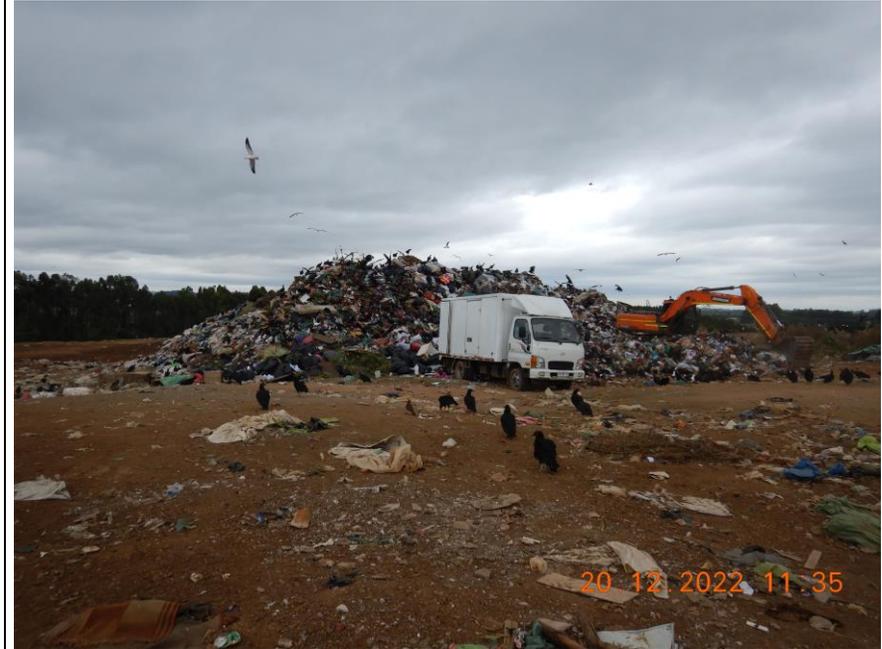
Fotografía 1.		Fecha: 22-11-22		Fotografía 2.		Fecha: 20-12-22	
Coordenadas UTM DATUM WGS84 HUSO 18		Norte: 5507358	Este: 650458	Coordenadas DATUM WGS84 HUSO 18		Norte: 5507446.06	Este: 650547.41
Descripción del medio de prueba: Traslado del frente de trabajo a un sector alejado de los focos de ignición durante el manejo de la contingencia.				Descripción del medio de prueba: Ubicación actual del frente de trabajo operativo.

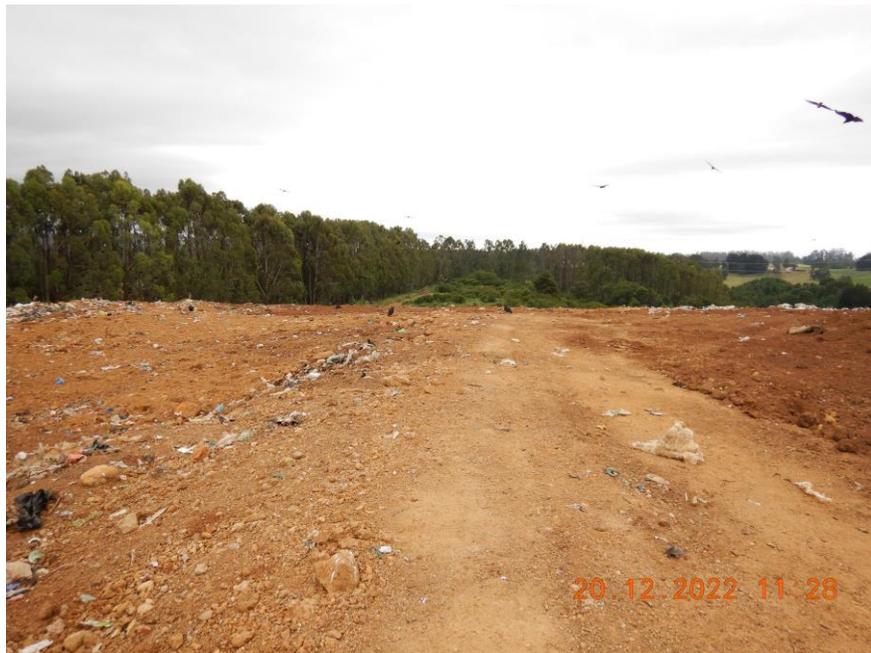
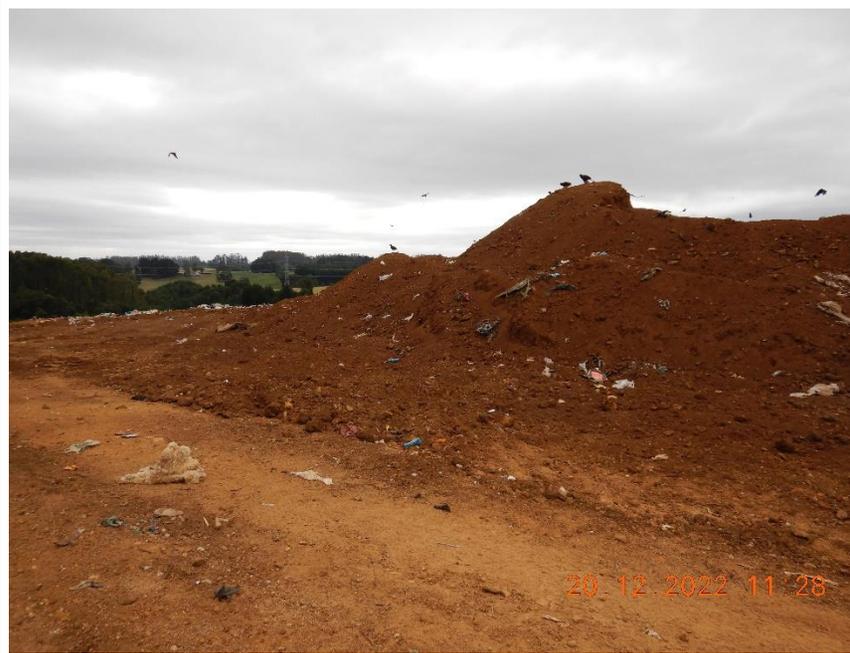
Fotografía 3.	Fecha: 20-12-2022		Fotografía 4.	Fecha: 20-12-22	
Coordenadas UTM DATUM WGS84 HUSO 18	Norte: 5507447.83	Este: 650551.68	Coordenadas DATUM WGS84 HUSO 18	Norte: 5507447.83	Este: 650551.68
Descripción del medio de prueba: Cobertura del sector involucrado en el incendio.			Descripción del medio de prueba: Cobertura del sector involucrado en el incendio.

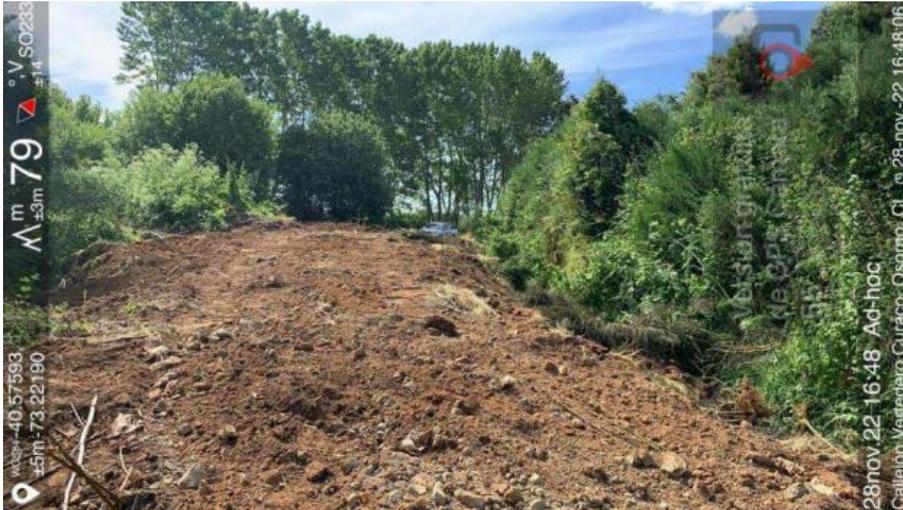
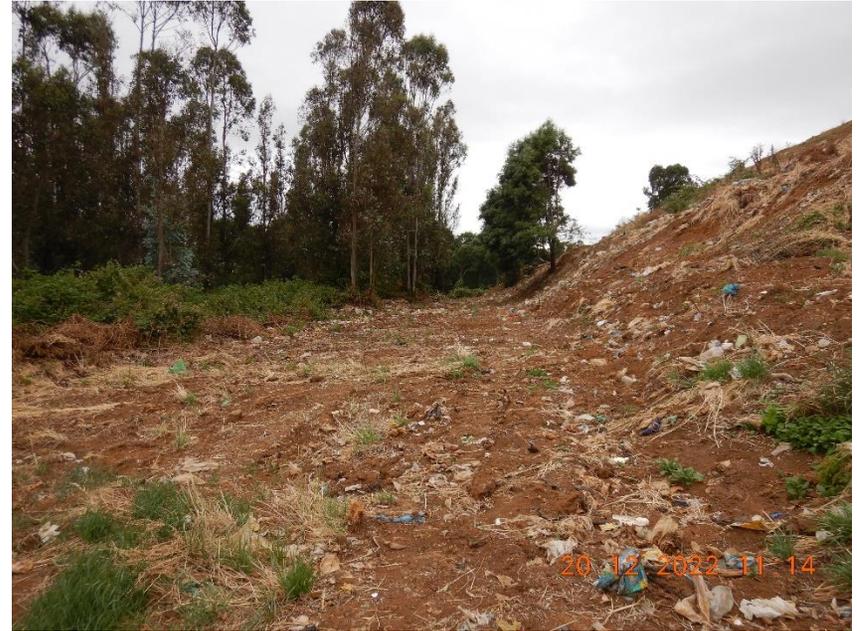
Fotografía 5.		Fecha: 28-11-22		Fotografía 6.		Fecha: 20-12-22	
Coordenadas UTM DATUM WGS84 HUSO 18		Norte: 5506797.74	Este: 650499.04	Coordenadas DATUM WGS84 HUSO 18		Norte: 5507026.39	Este: 650706.89
Descripción del medio de prueba: Realización de cortafuego perimetral.				Descripción del medio de prueba: Cortafuego perimetral.
