**ORDENA RENOVACIÓN DE MEDIDAS PROVISIONALES
PROCEDIMENTALES QUE INDICA.**

RESOLUCIÓN EXENTA N° 285

I. **Antecedentes generales del proyecto "Sistema de Tratamiento de RILes para Urcelay Hnos. Ltda."**

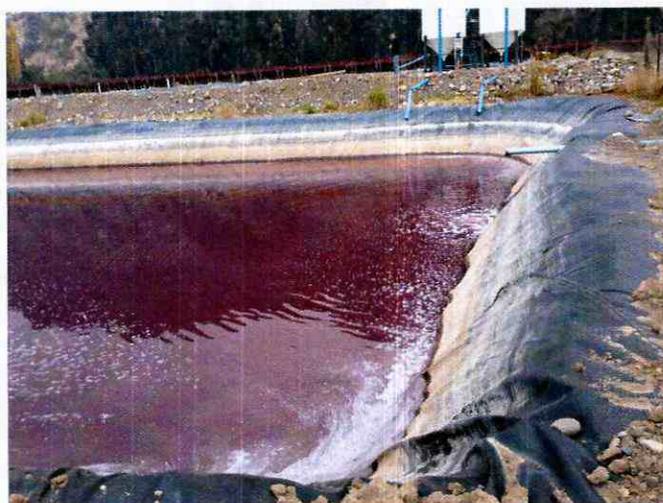
- a) La implementación de un sistema de tratamiento de RILes que no correspondía al establecido en la RCA N°218/2009, toda vez que para la etapa de tratamiento primario, la separación de sólidos no estaba funcionando con filtro parabólico, el cuál había sido reemplazado por un filtro de rejas. Por otra parte las instalaciones destinadas a realizar los procesos de sedimentación primaria (coagulación, floculación y sedimentación) habían desaparecido y los RILes estaban siendo conducidos mediante una tubería a una piscina de acumulación de 3500 m³ de capacidad (aproximadamente), ubicada en un predio que se encontraba frente a la bodega de vinos, tal como la que se expone a continuación a través de la siguiente fotografía:

Imagen N° 1. Piscina de acumulación. Coordenadas DATUM WGS84 HUSO 19. Norte 6.210.769 m, Este 326.237 m.¹

28.1 Sellar la piscina de acumulación de RILes, ubicada en UTM 6210774.86 N y 326241.36 E, 19H Datum WGS84, dentro de sexto día de notificada dicha resolución.

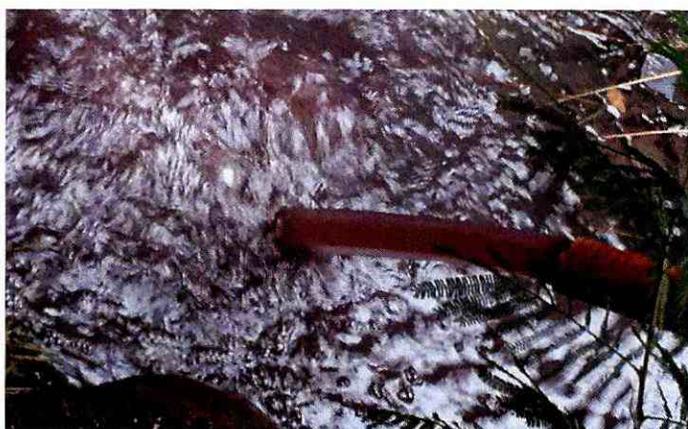
- b) El sistema de tratamiento descrito en el punto anterior, parecía tratarse de un sistema provisorio, debido a que además de éste se constató la construcción de una nueva Planta de Tratamiento de RILes, que al momento de la inspección no se encontraba operativa.
- c) El titular se encontraba descargando RILes al ramal del Canal Olivar, los que estaban siendo conducidos a través de una manguera que se encontraba conectada a la piscina de acumulación de RILes, a pesar de que conforme a la información entregada por División de Fiscalización de este servicio respecto a este proyecto, **pudo constatar que el titular había informado que no descargaba RILes desde enero de 2013.**

Imagen N° 2. Detalle de la descarga de RIL a Canal Olivar, mediante manguera. Coordenadas DATUM WGS 84 HUSO 19. Norte 6.210.769 m, Este 326.237 m.²

29.3 La constatación -in situ- de descargas de Riles con fecha 08 de mayo de 2015, -realizada a través de una manguera que se encontraba conectada a la piscina de acumulación de ellos identificada en la imagen N° 3 de la dicha resolución, mientras se ejecutaba en terreno la actividad de la inspección a las instalaciones de la empresa.

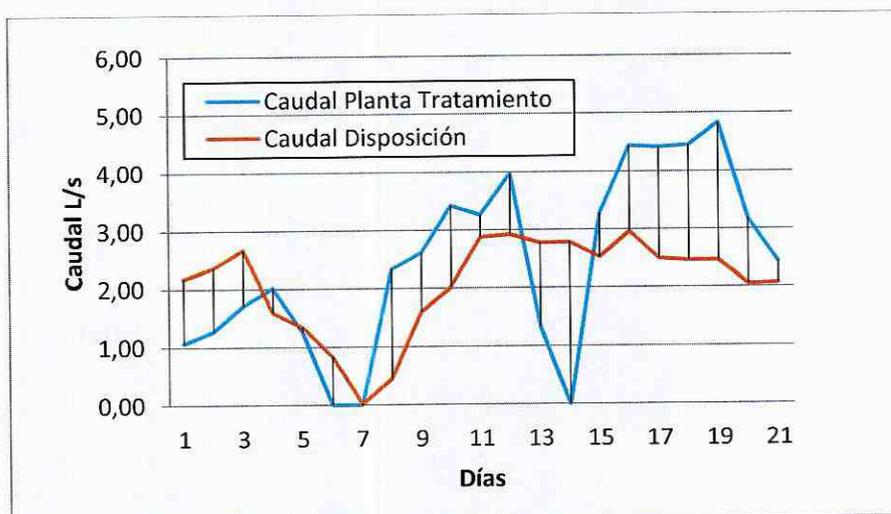
El registro remitido por la empresa, en el punto N°1 presenta en el periodo reportado un total de 4.214 m³, valor que dista del registro reportado en el punto N°2, donde el total de Riles dispuestos a suelo fue de 3.581 m³. Los registros remitidos y correspondientes a mediciones efectuadas en 21 días, se grafican en la siguiente imagen:

Imagen N° 3. Gráfico de Medición de caudal (l/s) reportado.⁶

Por lo que, a partir de la información que brinda la imagen N° 3, es posible observar que durante 13 días **el caudal tratado supera al caudal de Riles destinados a disposición en suelo agrícola. Por lo tanto, esta diferencia genera reparos respecto a la efectividad de la disposición de RILes tratados al suelo, toda vez que no se ha logrado comprobar que la empresa opere eficientemente su sistema de tratamiento considerando la total disposición de RILes en el suelo.**

38. Que, además analizados los registros de caudales remitidos pudo determinarse que, durante 13 días, **la cantidad del caudal tratado fue superior al de RILes destinados a la disposición en el suelo de aptitud agrícola**, sin que existan antecedentes que justifiquen dicha diferencia ni que expliquen el destino de aquellos RILes sin tratar. Es más, tampoco fueron acompañados los medios verificadores exigidos a través de la Res. Ex. N°171/2018, referidos a fotografías fechas y georreferenciadas que dieran cuenta del destino del Ril tratado, es decir, **del sector de riego donde se dispuso.**

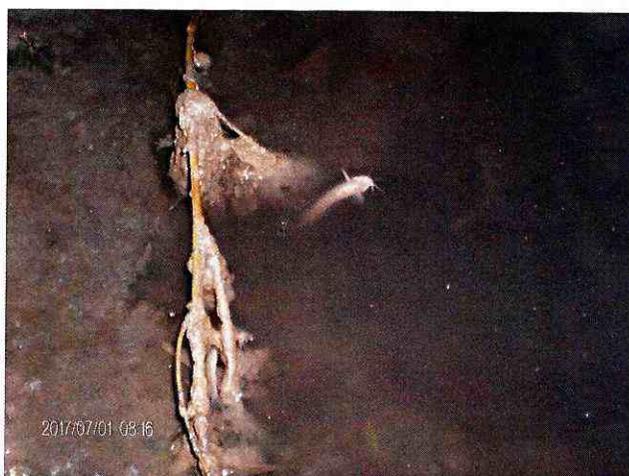
44. Que, en este sentido, existen especies en la subcuenca Cachapoal que pueden verse afectados a raíz de descargas de RILes sin tratar, en específico, de materia orgánica. Así, según un estudio realizado por la consultora Gesam durante el año 2013 en el marco de una investigación comandada por SUBPESCA, se estableció que en dicha subcuenca, específicamente en el tramo donde se encuentra la empresa y aguas debajo de este punto, contaba con la presencia de individuos de la especie *Trichomycterus areolatus* (Bagrecito o Bagre), nativa del país y ejemplares de la especie *Cheirodon interruptus*⁹ (Pocha).

45. Que, lo anterior resulta ser concordante con la denuncia recibida el año 2017 por parte de la Comunidad de Aguas Canal Copequén, quienes acompañaron la siguiente fotografía:
